特定原子力施設監視・  
評価検討会(第4回)  
資料5-1  
(第3回資料5-1を一部改定)

# 福島第一原子力発電所 1～4号機本館建物の基準地震動Ssに対する 耐震安全性評価について

平成25年2月21日  
東京電力株式会社

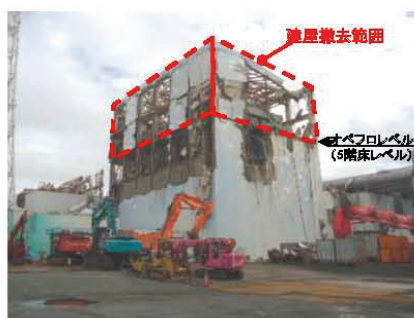
建屋瓦礫 撤去工事 着手前 [南西面]  
撮影日：平成 23年 9月22日

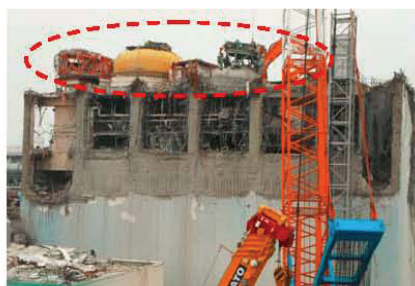
オペフロ上部の機器 [西面]  
撮影日：平成 24年 7月 9日

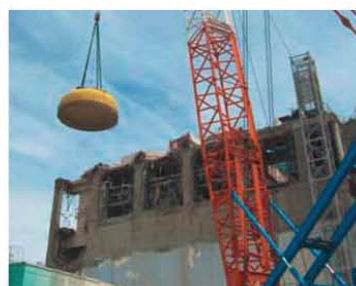
機器の撤去作業 [西面]  
撮影日：平成 24年 8月10日

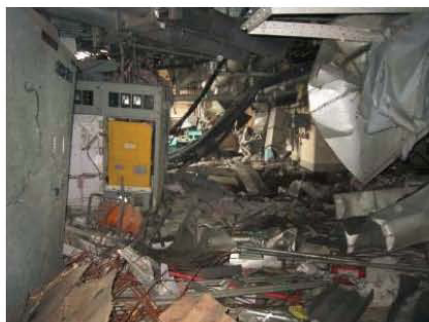
①床変形

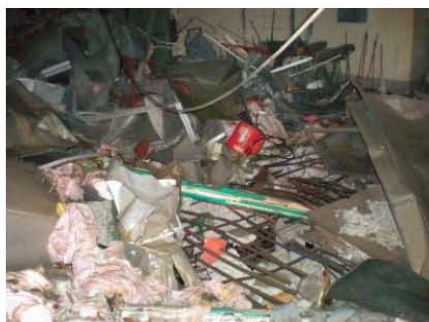
③床崩壊

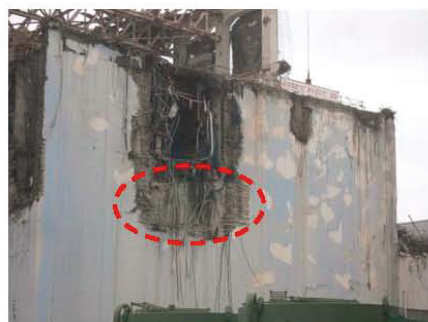
④外壁一部剥落

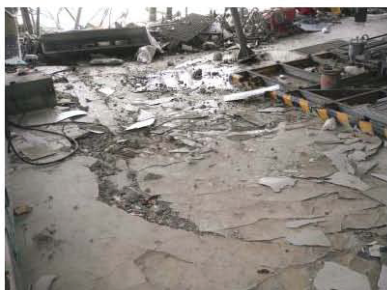
①床変形

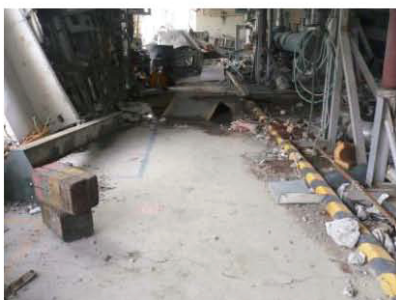
③床異常なし

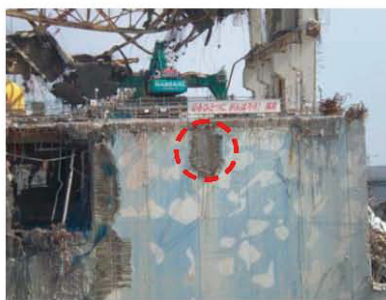
④外壁一部剥落

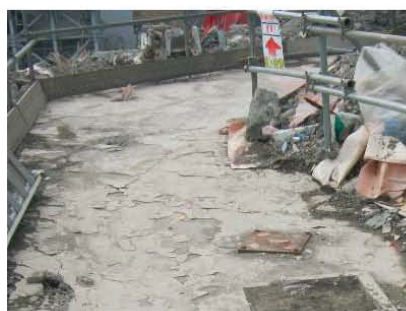
①床変形

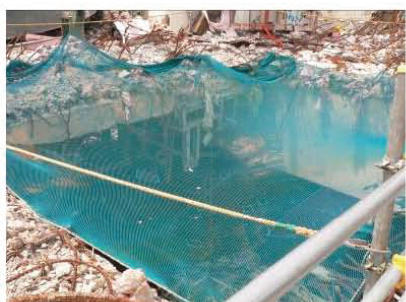
③床崩壊

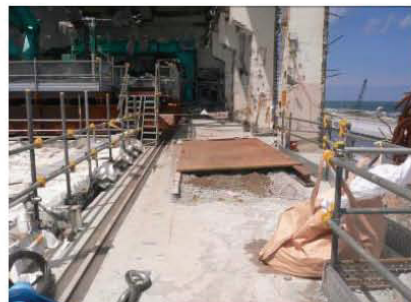
④床異常なし

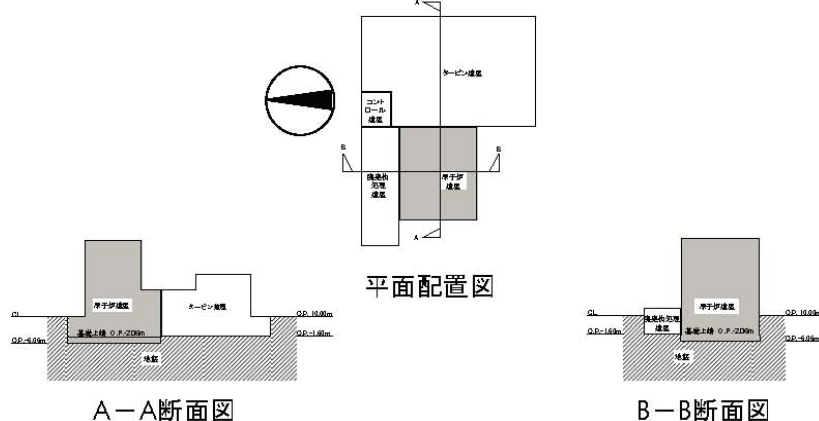
1～4号機原子炉建屋周辺には隣接建屋があるが、基礎板側面については3面以上が周辺地盤と接しており、埋め込み効果が期待できるものとして、NOVAKの方法による側面ばねを考慮している。なお、タービン建屋・コントロール建屋・廃棄物処理建屋については、埋め込み効果は考慮していない。

4号機原子炉建屋（1F4-R/B）周辺状況

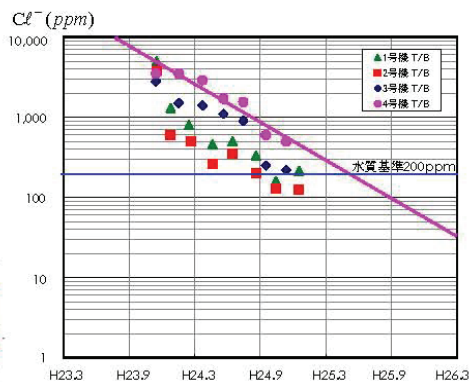
また、淡水化装置により、地下滞留水の塩素イオン濃度が低下しており、平成25年度上半期には、全域で水道水の基準値200ppm以下になると推定した。

タービン建屋地下滞留水塩素イオン濃度経時変化
