電源開発株式会社
大間原子力発電所

意見聴取会指摘事項について
(地質関係)

平成16年8月
原子力発電安全審査課

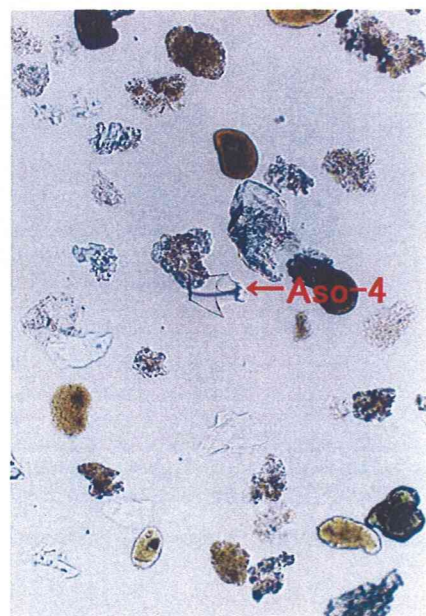
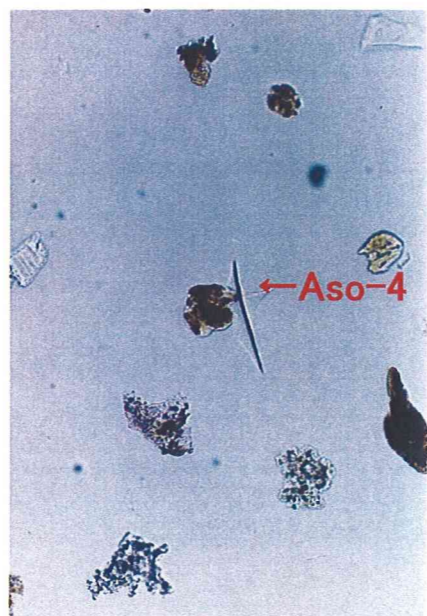
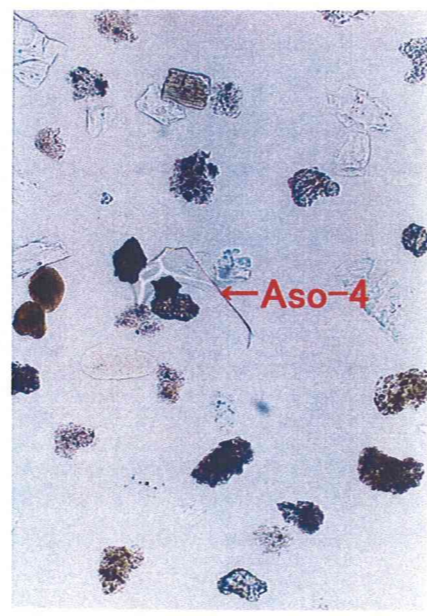
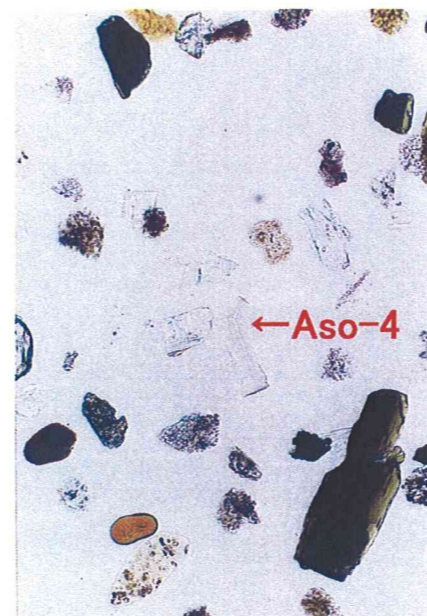
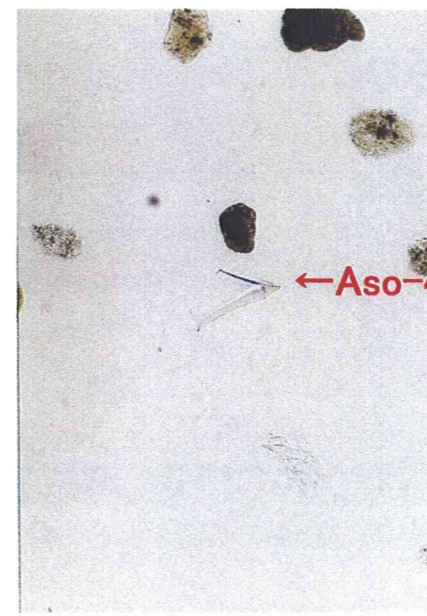
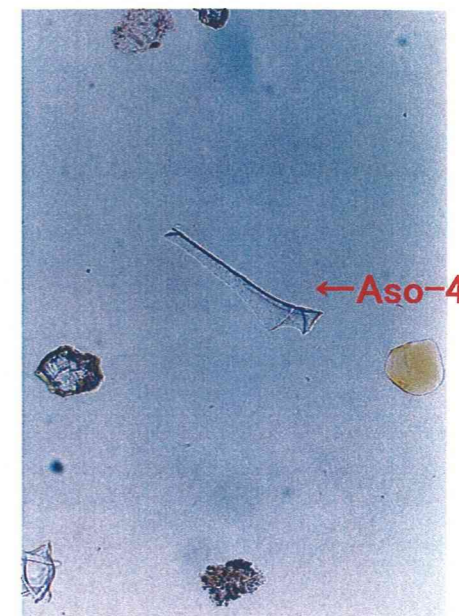
図-1.4 Ts-1, Ts-2 トレンチにおける
阿蘇4 火山灰の顕微鏡写真

また、上記の各深度の試料について約500～約1,000粒子を観察し、火山ガラスの形態について検討した結果、阿蘇4火山灰(Aso4)起源と考えられる火山ガラスが検出された。これらの火山ガラスの形態を図-1.4及び図-1.5に示す。これらの火山ガラスは大規模な火山活動に特徴的なバブルウォール型で、多くは風化により溶け残った肉厚部がY字状の形態を示しており、町田他(2003)に記載されている日本各地の阿蘇4火山灰のガラス形態(図-1.6)と酷似している。さらに、これらのガラスの一部について屈折率を測定するといずれも $n=1.505\sim 1.508$ を示し、町田他(1985)に示された阿蘇4火山灰のガラスの屈折率($n=1.505\sim 1.514$, 多くは $n=1.506\sim 1.510$)の範囲に収まるとしている。以上のことから、これらの火山ガラスは阿蘇4火山灰の火山ガラスであると判断されるとしている。

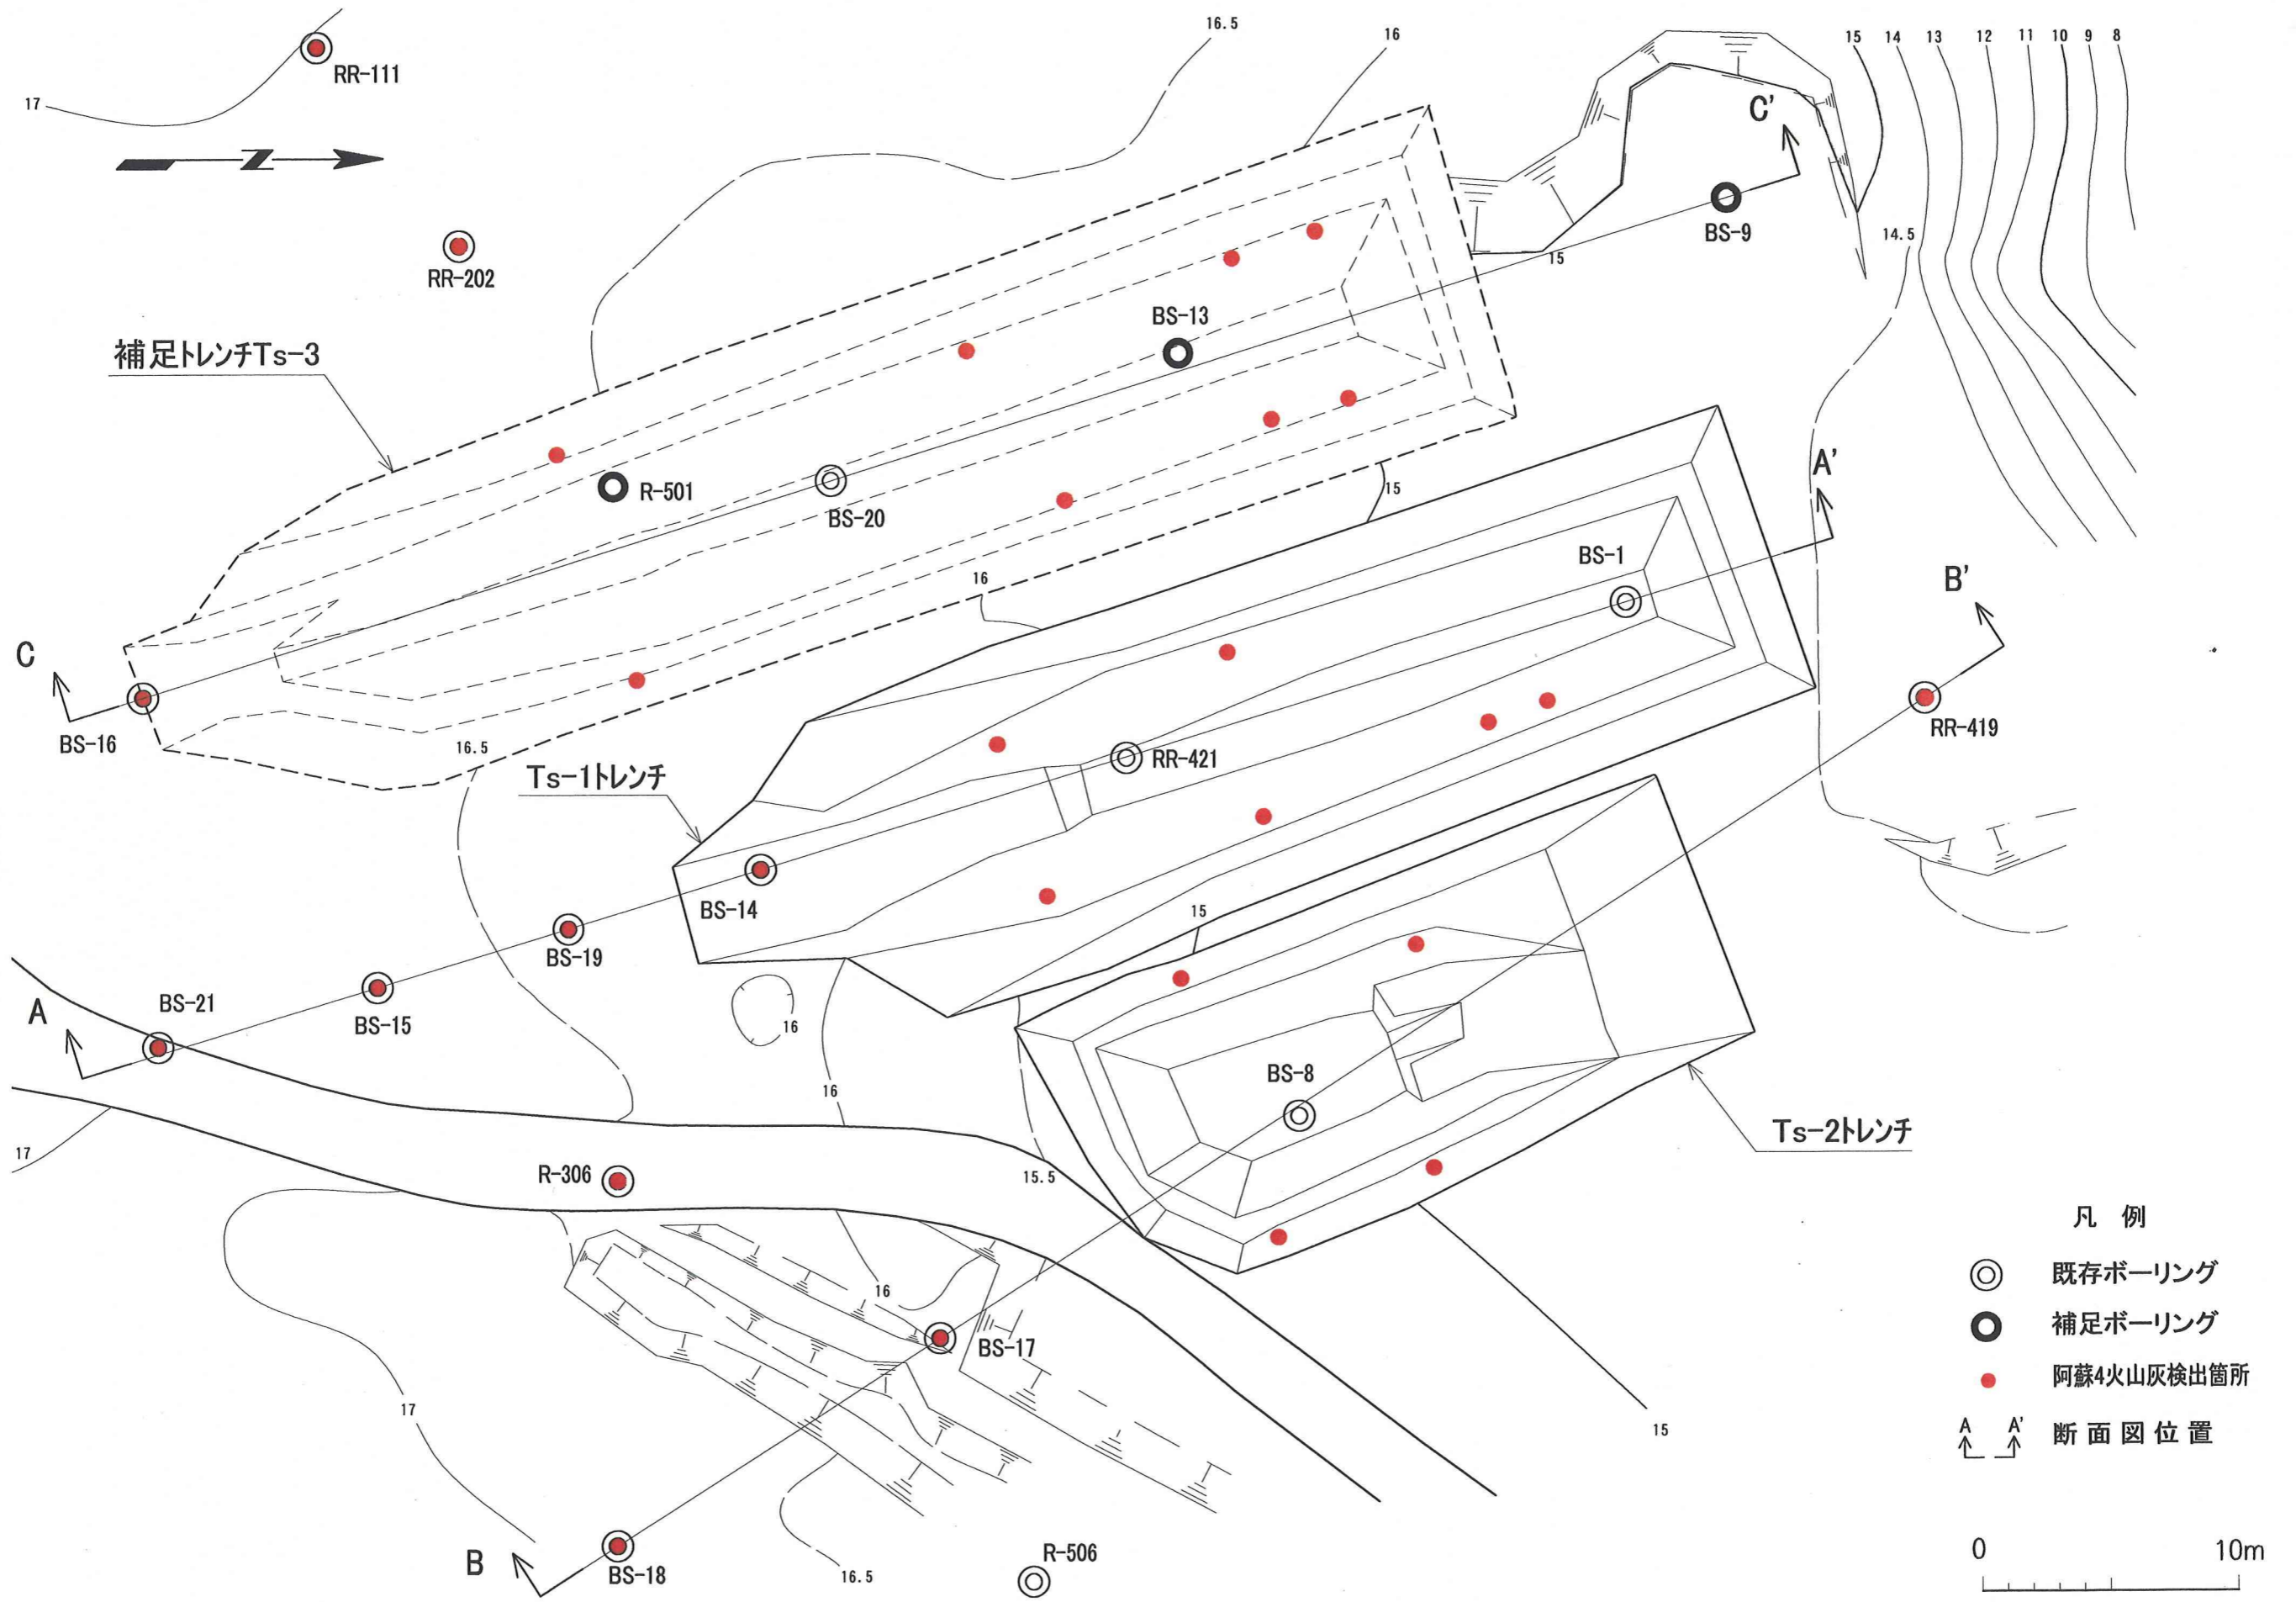
図-1.7 トレンチ周辺の調査位置図

申請者は、図-1.7 に示すトレンチ周辺のボーリングのコアにおいてもローム層から 10cm 間隔で試料採取を行って、トレンチ内と同様に顕微鏡下で 200 粒子の構成粒子について観察したとしている。さらに各試料の 3,000～4,000 粒子について阿蘇 4 火山灰の観察を行い、その結果をトレンチ沿いの断面図とともに、図-1.8～図-1.10 に示している。

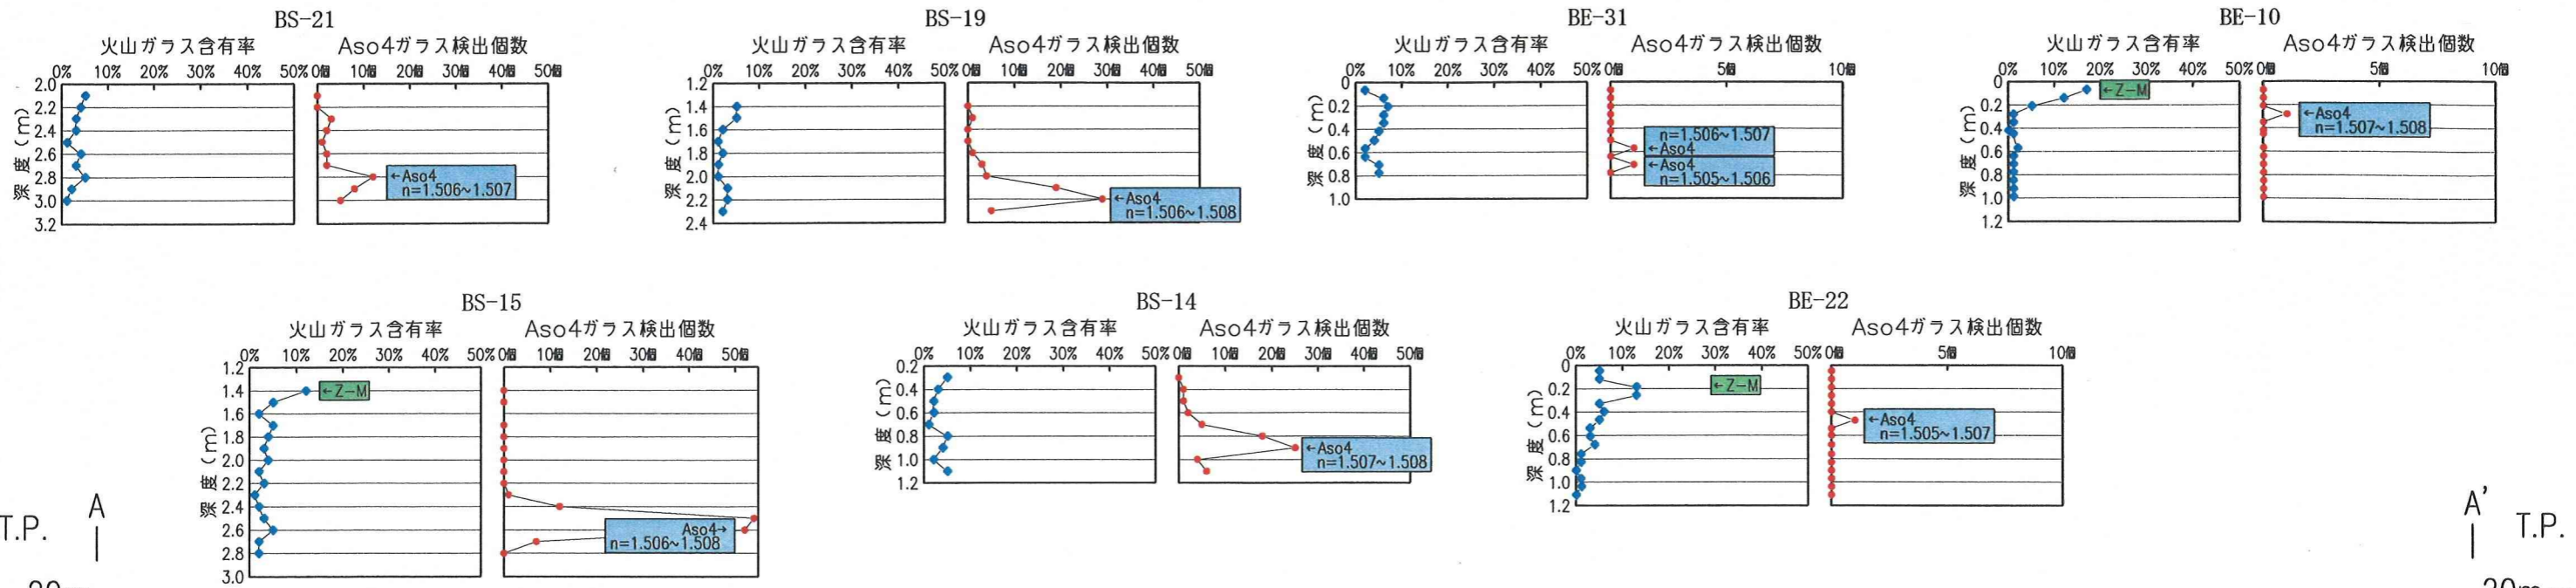
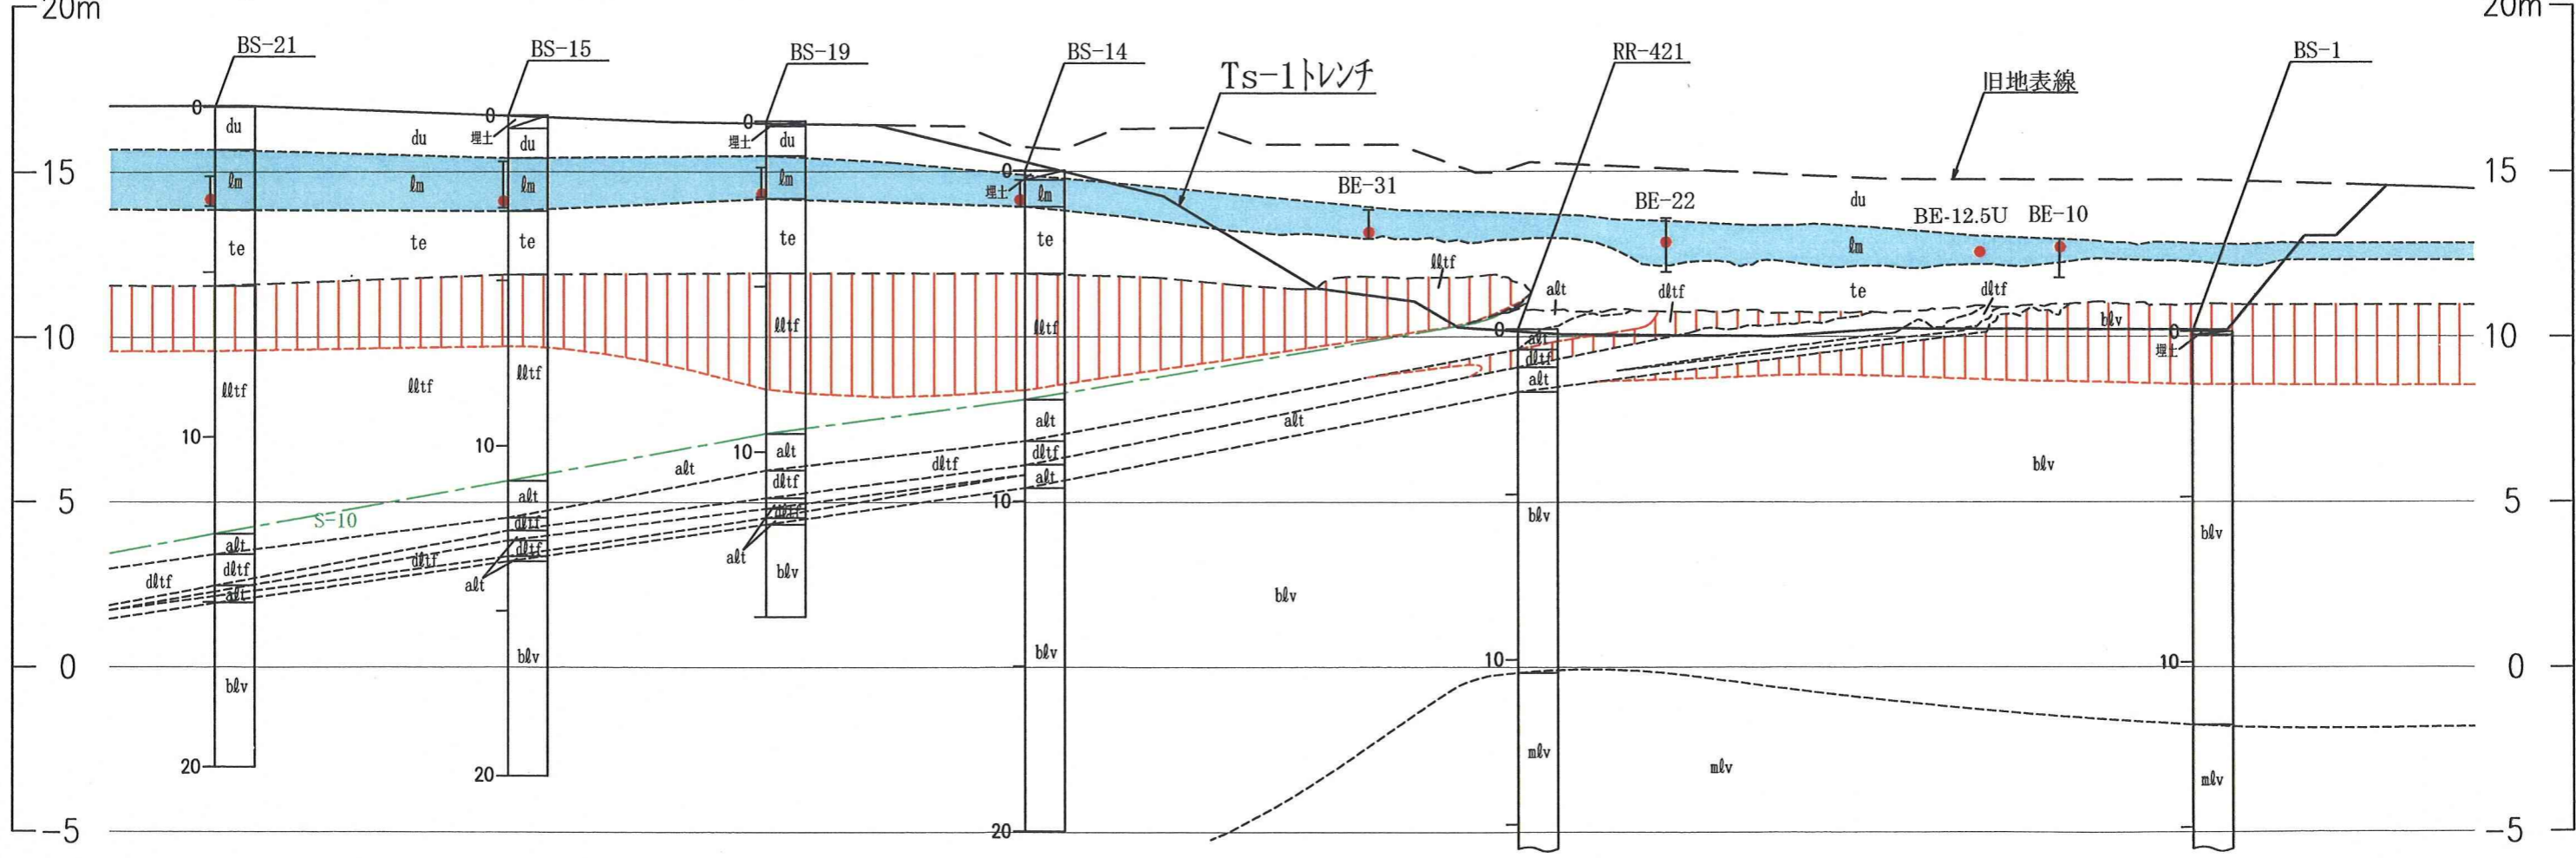
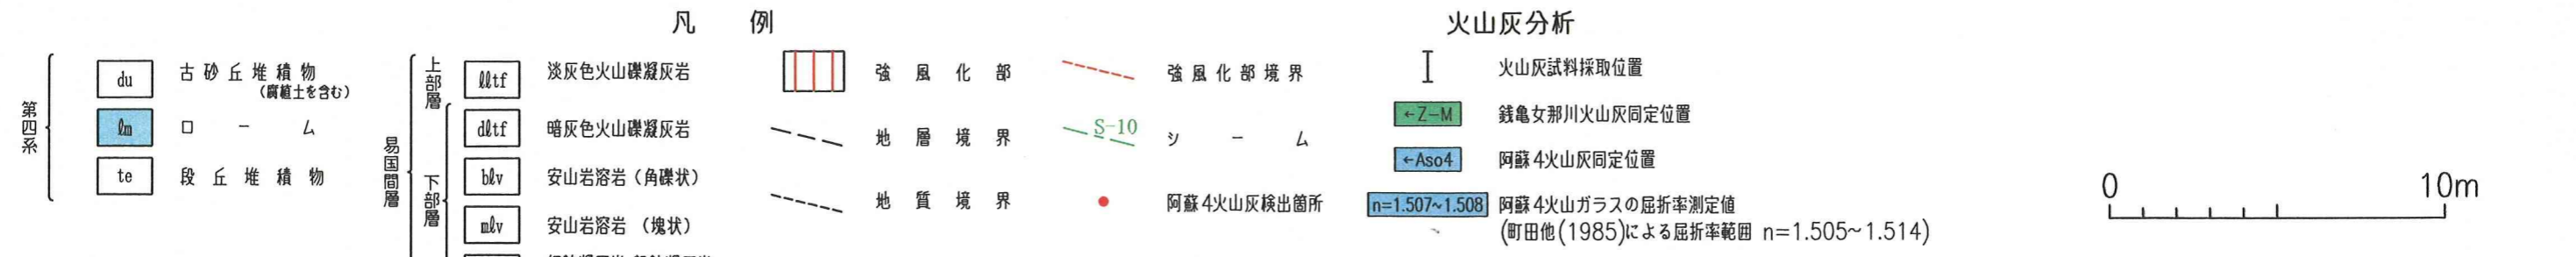
図-1.8 Ts-1 トレンチ沿いの断面図と火山灰分布

図-1.8～図-1.10 によれば、トレンチ周辺のボーリングコアにおいてもローム層上部に火山ガラスの分布(青色のプロット)のピークが認められる。このピークの火山灰は、トレンチと同層準に分布すること、構成粒子やガラス形態も同様であることから銭亀女那川火山灰であるとしている。

また、トレンチと同様に検出した阿蘇 4 火山灰の火山ガラス(赤色のプロット)は銭亀女那川火山灰の下位のローム層のほぼ同じ層準に広く分布していることが確認されたとしている。

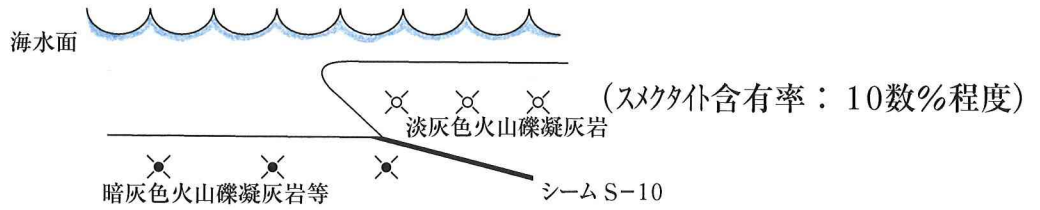
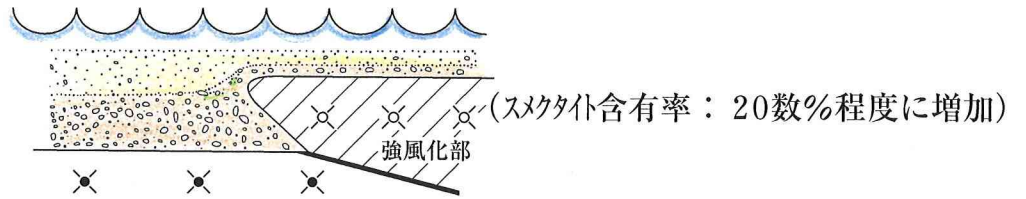
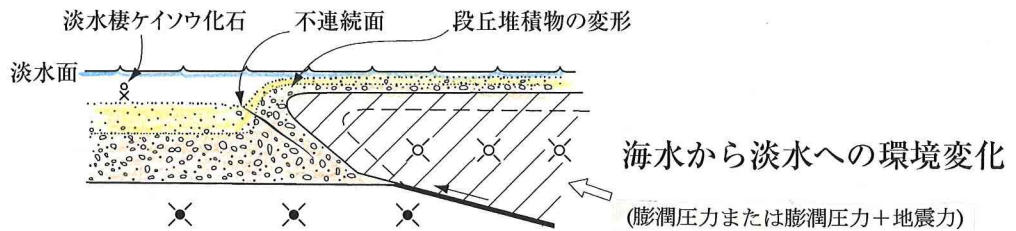
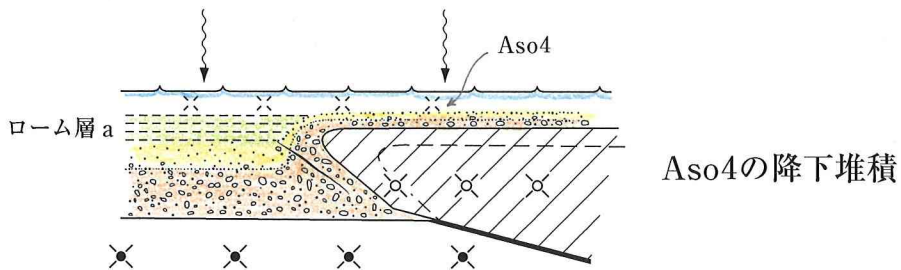
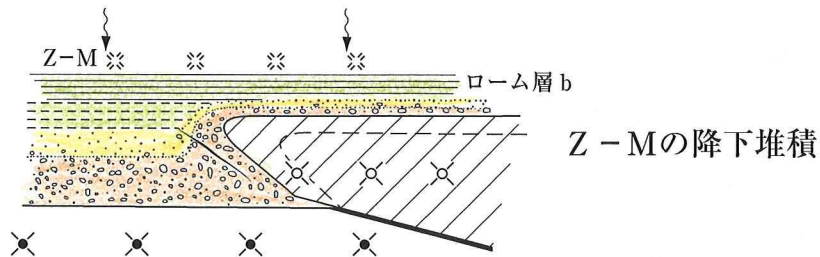
図-2.1 M3面段丘堆積物中の変状の形成

申請者は風化による膨潤の可能性について検討し、図-2.1 に示すような変状の形成過程を考えている。その成因については、強風化

部のスメクタイトの膨潤圧力によりシーム上盤側の強風化岩盤がシームに沿って上方に変位し，それによって変状が形成された可能性と，膨潤圧力に地震動の外力が加わったことにより，強風化部が局所的に上方に変位し，変状が形成された可能性もあるとしている。

M₃段丘面の波食台が形成された。このときの淡灰色火山礫凝灰岩のスメクタイト含有率は10数%程度と推定される。

波食台が海岸砂礫に覆われて波浪・風雨による浸食が停止し，風化が進行することによって，淡灰色火山礫凝灰岩に強風化部が形成された。その時のスメクタイト含有率は20数%程度に増加したと推定される。

海退が進み，トレンチ付近の環境が海水から淡水に変化した。このとき，スメクタイトが淡水中で膨潤することによって，シーム上盤側の強風化部にシームに沿うせん断応力が生じ，シームのせん断強度を超えた時*に上盤側の一部(強風化部)がシームに沿って上方に滑り，礫層の変形や不連続面といった変状が形成された。

淡水環境下でローム層aが変状による凹部を埋めるように堆積し、さらに、その上位に阿蘇4火山灰が降下・堆積した。

さらに、陸化が進み、ローム層bの上位に銭亀女那川火山灰が降下・堆積した。

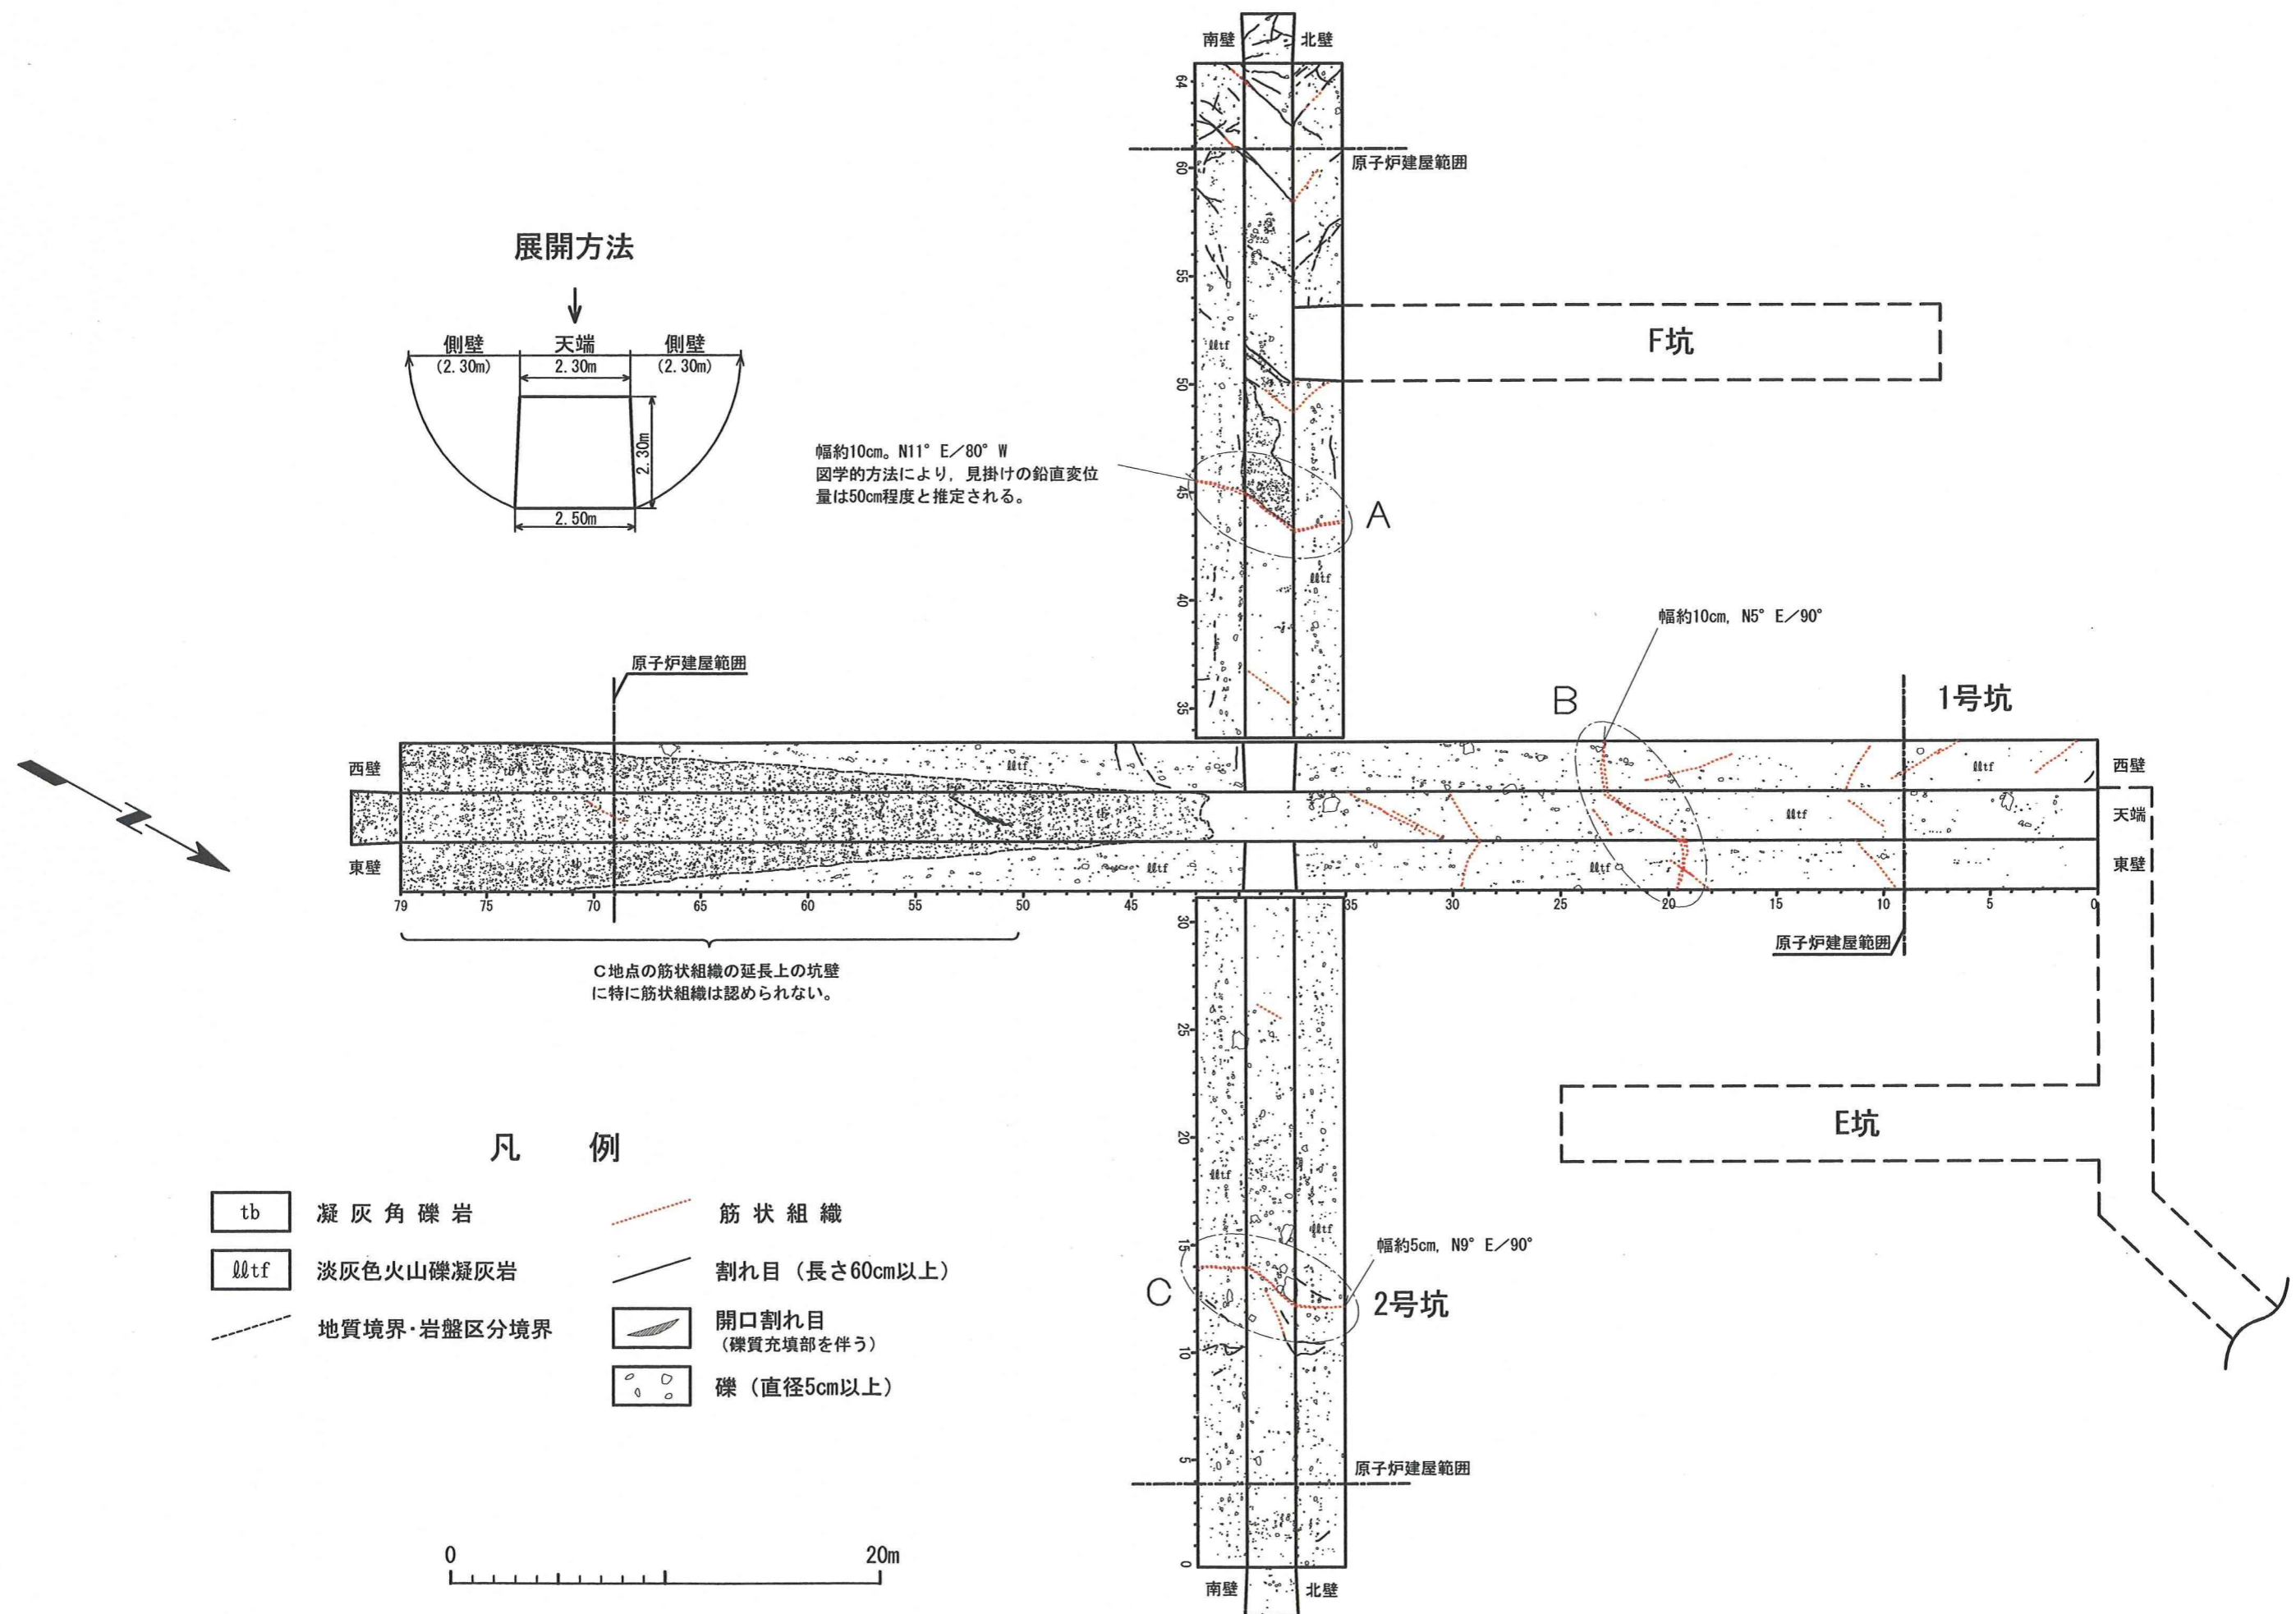
図-3.1 試掘坑における筋状組織の分布
3-2

筋状組織の分布を図-3.1 に示す。筋状組織の多くは、連続性が乏しいものが多く、試掘坑の両側壁、天端の3面で連続性が見られるものは、A～C地点の3箇所である。

また、筋状組織の幅の頻度分布を図-3.2 に示す。筋状組織の幅は数cm未満のものが大半であり、10cm以上のものは少ない。約10cmの幅を持つ筋状組織は図-3.1のA、B地点で見られ、いずれも坑壁の3面で観察される。そのうち、A地点のものは、図学的方法により、見掛けの鉛直変位量が50cm程度と推定され、B地点のものについては、幅がA地点と同様に約10cmであること、走向・傾斜がほぼ同じであることから、その見掛けの鉛直変位量も同じく50cm程度と推定している。

一方、C地点の筋状組織の幅は約5cmであることから、C地点の筋状組織の見掛けの鉛直変位量はA地点の筋状組織よりは小さいと推定している。
