電源開発株式会社
大間原子力発電所

意見聴取会指摘事項について
(地質関係)

平成16年8月
原子力発電安全審査課

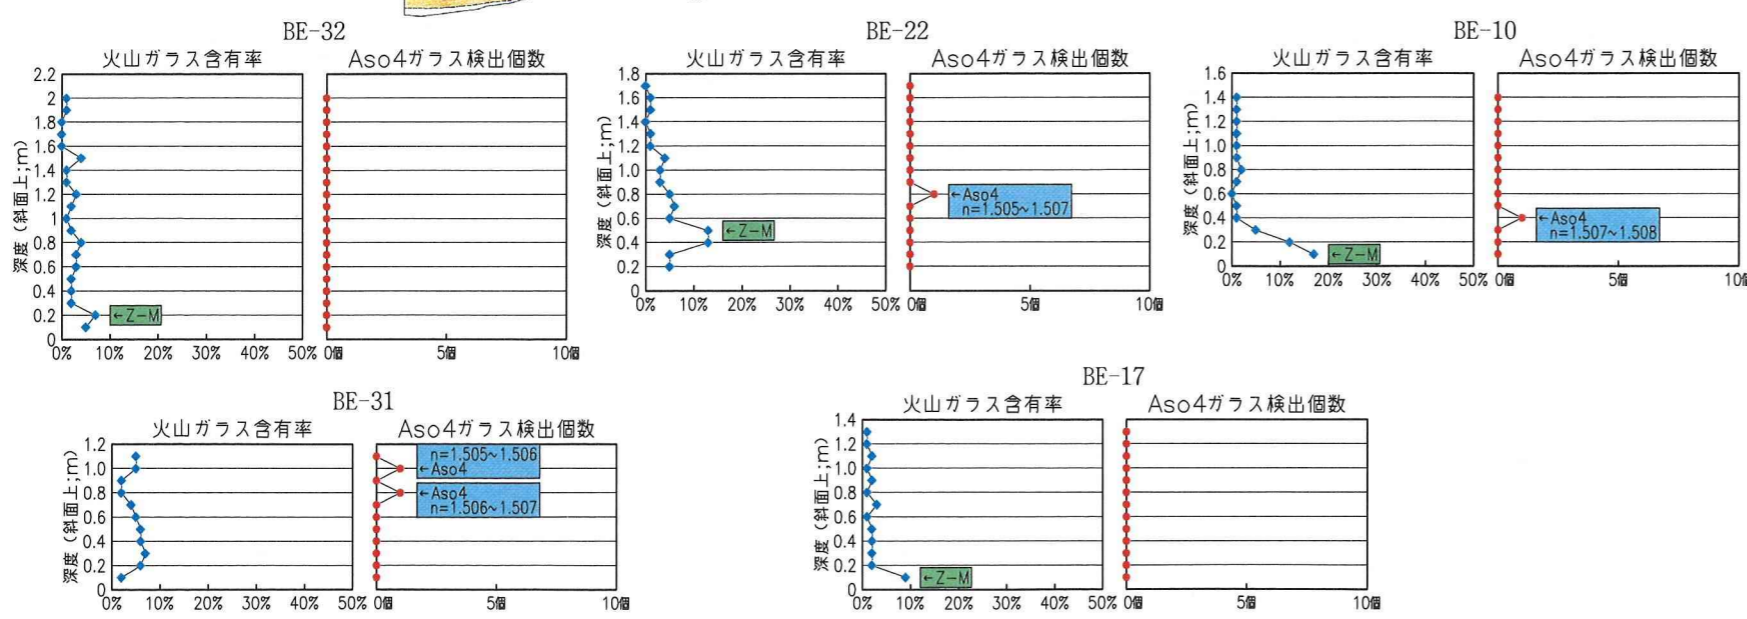
図-1.1 Ts-1トレンチにおける火山ガラスの分布 1-4

申請者は、トレンチ内の火山灰の分析に際しては、ローム層を対象に原則として斜面上の測線沿いに10cm間隔で試料採取を行い、顕微鏡下で200粒子の構成粒子について観察を行っている。その構成粒子中の火山ガラス含有率の鉛直分布(青点のプロット)を図-1.1～図-1.3に示す。火山ガラスの含有率には、ローム層cないしローム層bの最上部に顕著なピークが認められる。このピークを示す箇所の構成粒子は、緑色角閃石に富み少量のカミングトン閃石を特徴的に伴うこと、ガラスの密集度が高いこと、多くの包有物を含む塊状及び軽石状のガラスが多いこと等の特徴から、銭亀女那川火山灰(Z-M; 山縣他,1989)に同定されるとしている。

阿蘇 4 火山灰の火山ガラスの検出個数の鉛直分布(赤点のプロット)を図-1.1～図-1.3 に示す。阿蘇 4 火山灰の検出個数は少ないものの、銭亀女那川火山灰の下位のローム層 b の層準に分布することが確認されている。これらの 2 つの火山灰の層位学的上下関係は、銭亀女那川火山灰が約 5 万年前、阿蘇 4 火山灰が約 7 万年前の堆積とされていることと調和的であり、この点からもローム層 b 中の阿蘇 4 火山灰の同定に問題はないものとしている。

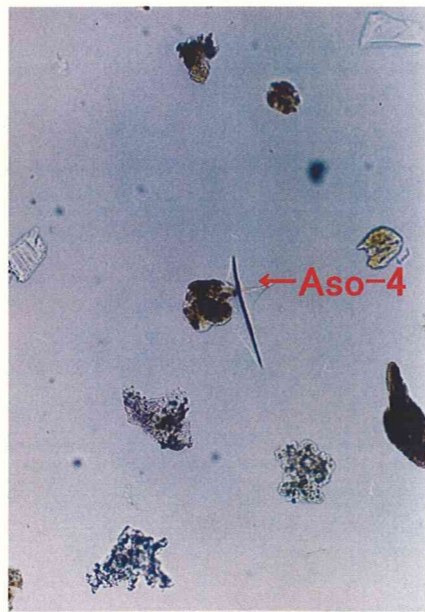
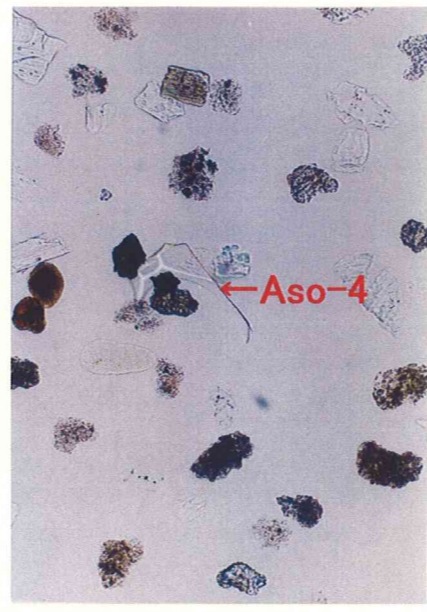
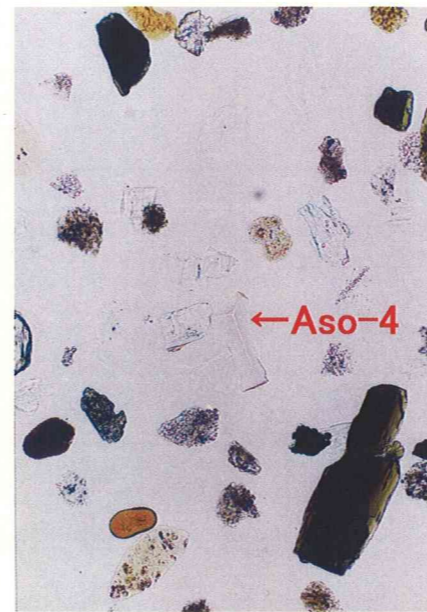
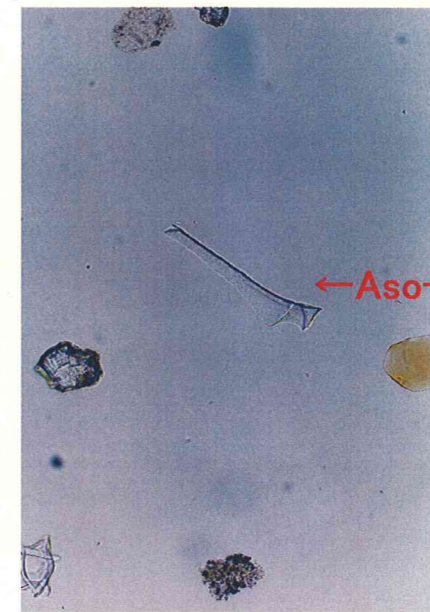
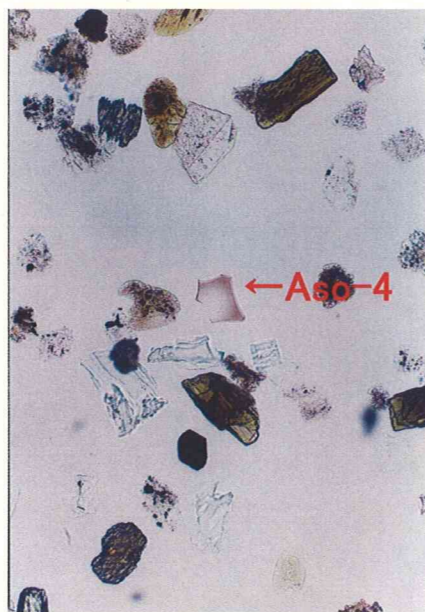
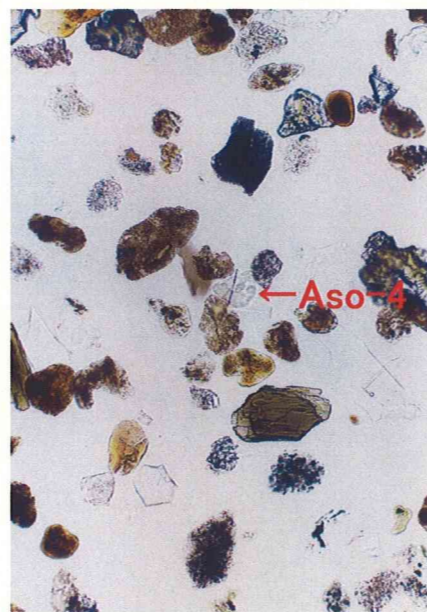
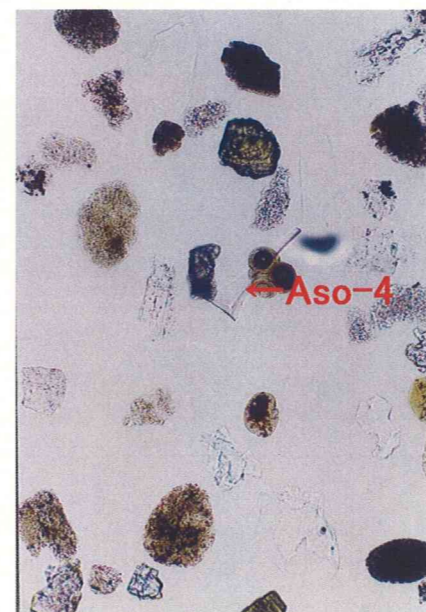
図-1.4 Ts-1, Ts-2 トレンチにおける
阿蘇4 火山灰の顕微鏡写真

また、上記の各深度の試料について約500～約1,000粒子を観察し、火山ガラスの形態について検討した結果、阿蘇4火山灰(Aso4)起源と考えられる火山ガラスが検出された。これらの火山ガラスの形態を図-1.4及び図-1.5に示す。これらの火山ガラスは大規模な火山活動に特徴的なバブルウォール型で、多くは風化により溶け残った肉厚部がY字状の形態を示しており、町田他(2003)に記載されている日本各地の阿蘇4火山灰のガラス形態(図-1.6)と酷似している。さらに、これらのガラスの一部について屈折率を測定するといずれも $n=1.505\sim 1.508$ を示し、町田他(1985)に示された阿蘇4火山灰のガラスの屈折率($n=1.505\sim 1.514$, 多くは $n=1.506\sim 1.510$)の範囲に収まるとしている。以上のことから、これらの火山ガラスは阿蘇4火山灰の火山ガラスであると判断されるとしている。

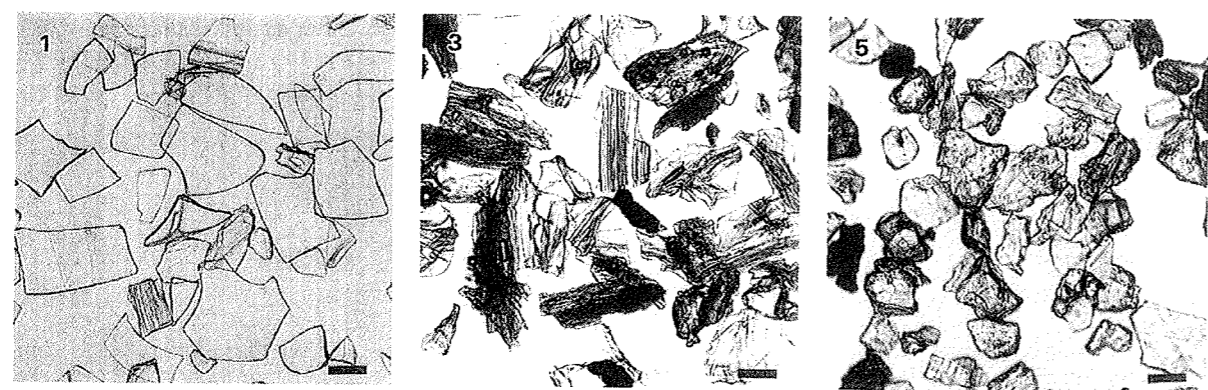
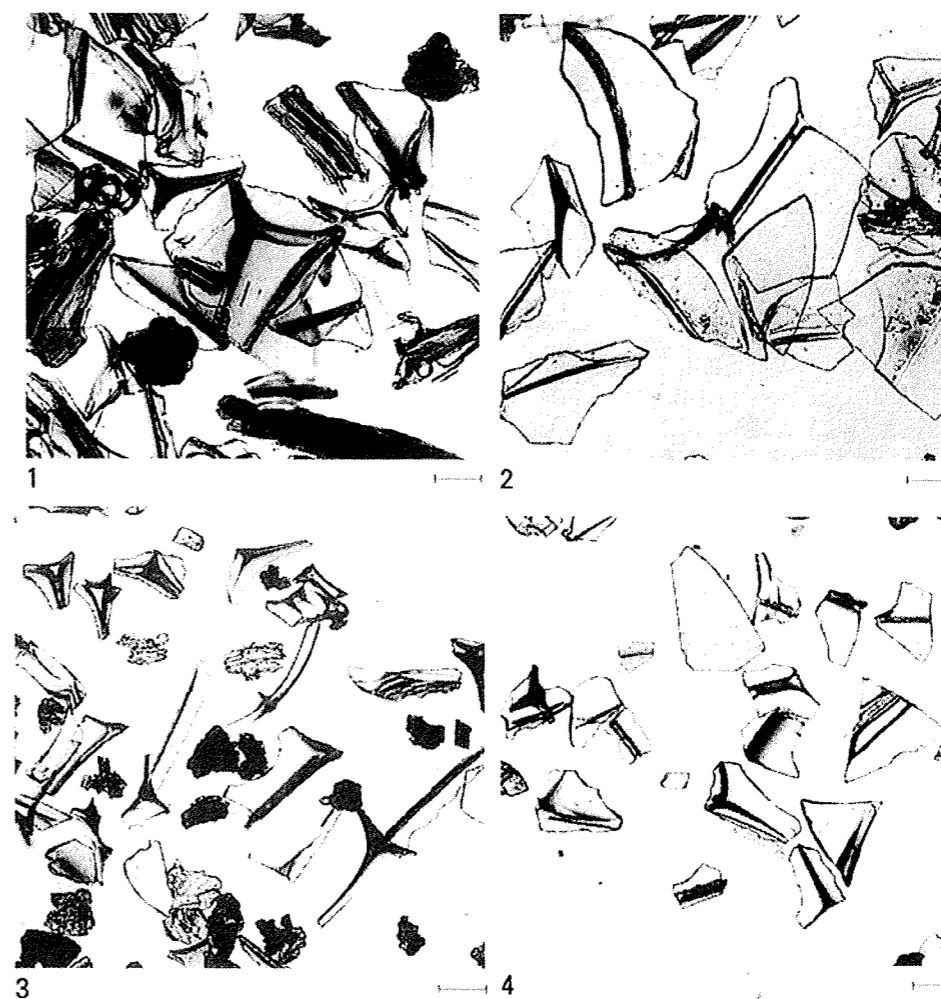
図-1.6 文献による阿蘇4火山灰の形態的特徴

写真2 火山ガラスの形態を示す顕微鏡写真。
 1. バブル型(平板状) …始良Tn火山灰(AT)
 2. バブル型(Y字状) …阿蘇4火山灰(Aso-4)
 3. 軽石型(繊維状) …鬼界幸屋(竹島)テフラ(K-Ky)
 4. 軽石型(スポンジ状) …鬱陵隠岐火山灰(U-Ok)
 5. 急冷破砕型(塊状) …立川ローム上部ガラス質火山灰(UG)
 スケール:1-3, 5は0.1mm; 4は1mm.

Aso-4 1: 熊本県錦町山下, 2: KH69-2-4, 3: 青森県五戸町, 4: 北海道十勝・広尾町楽古川下流.

図6 火山ガラスの形態分類.

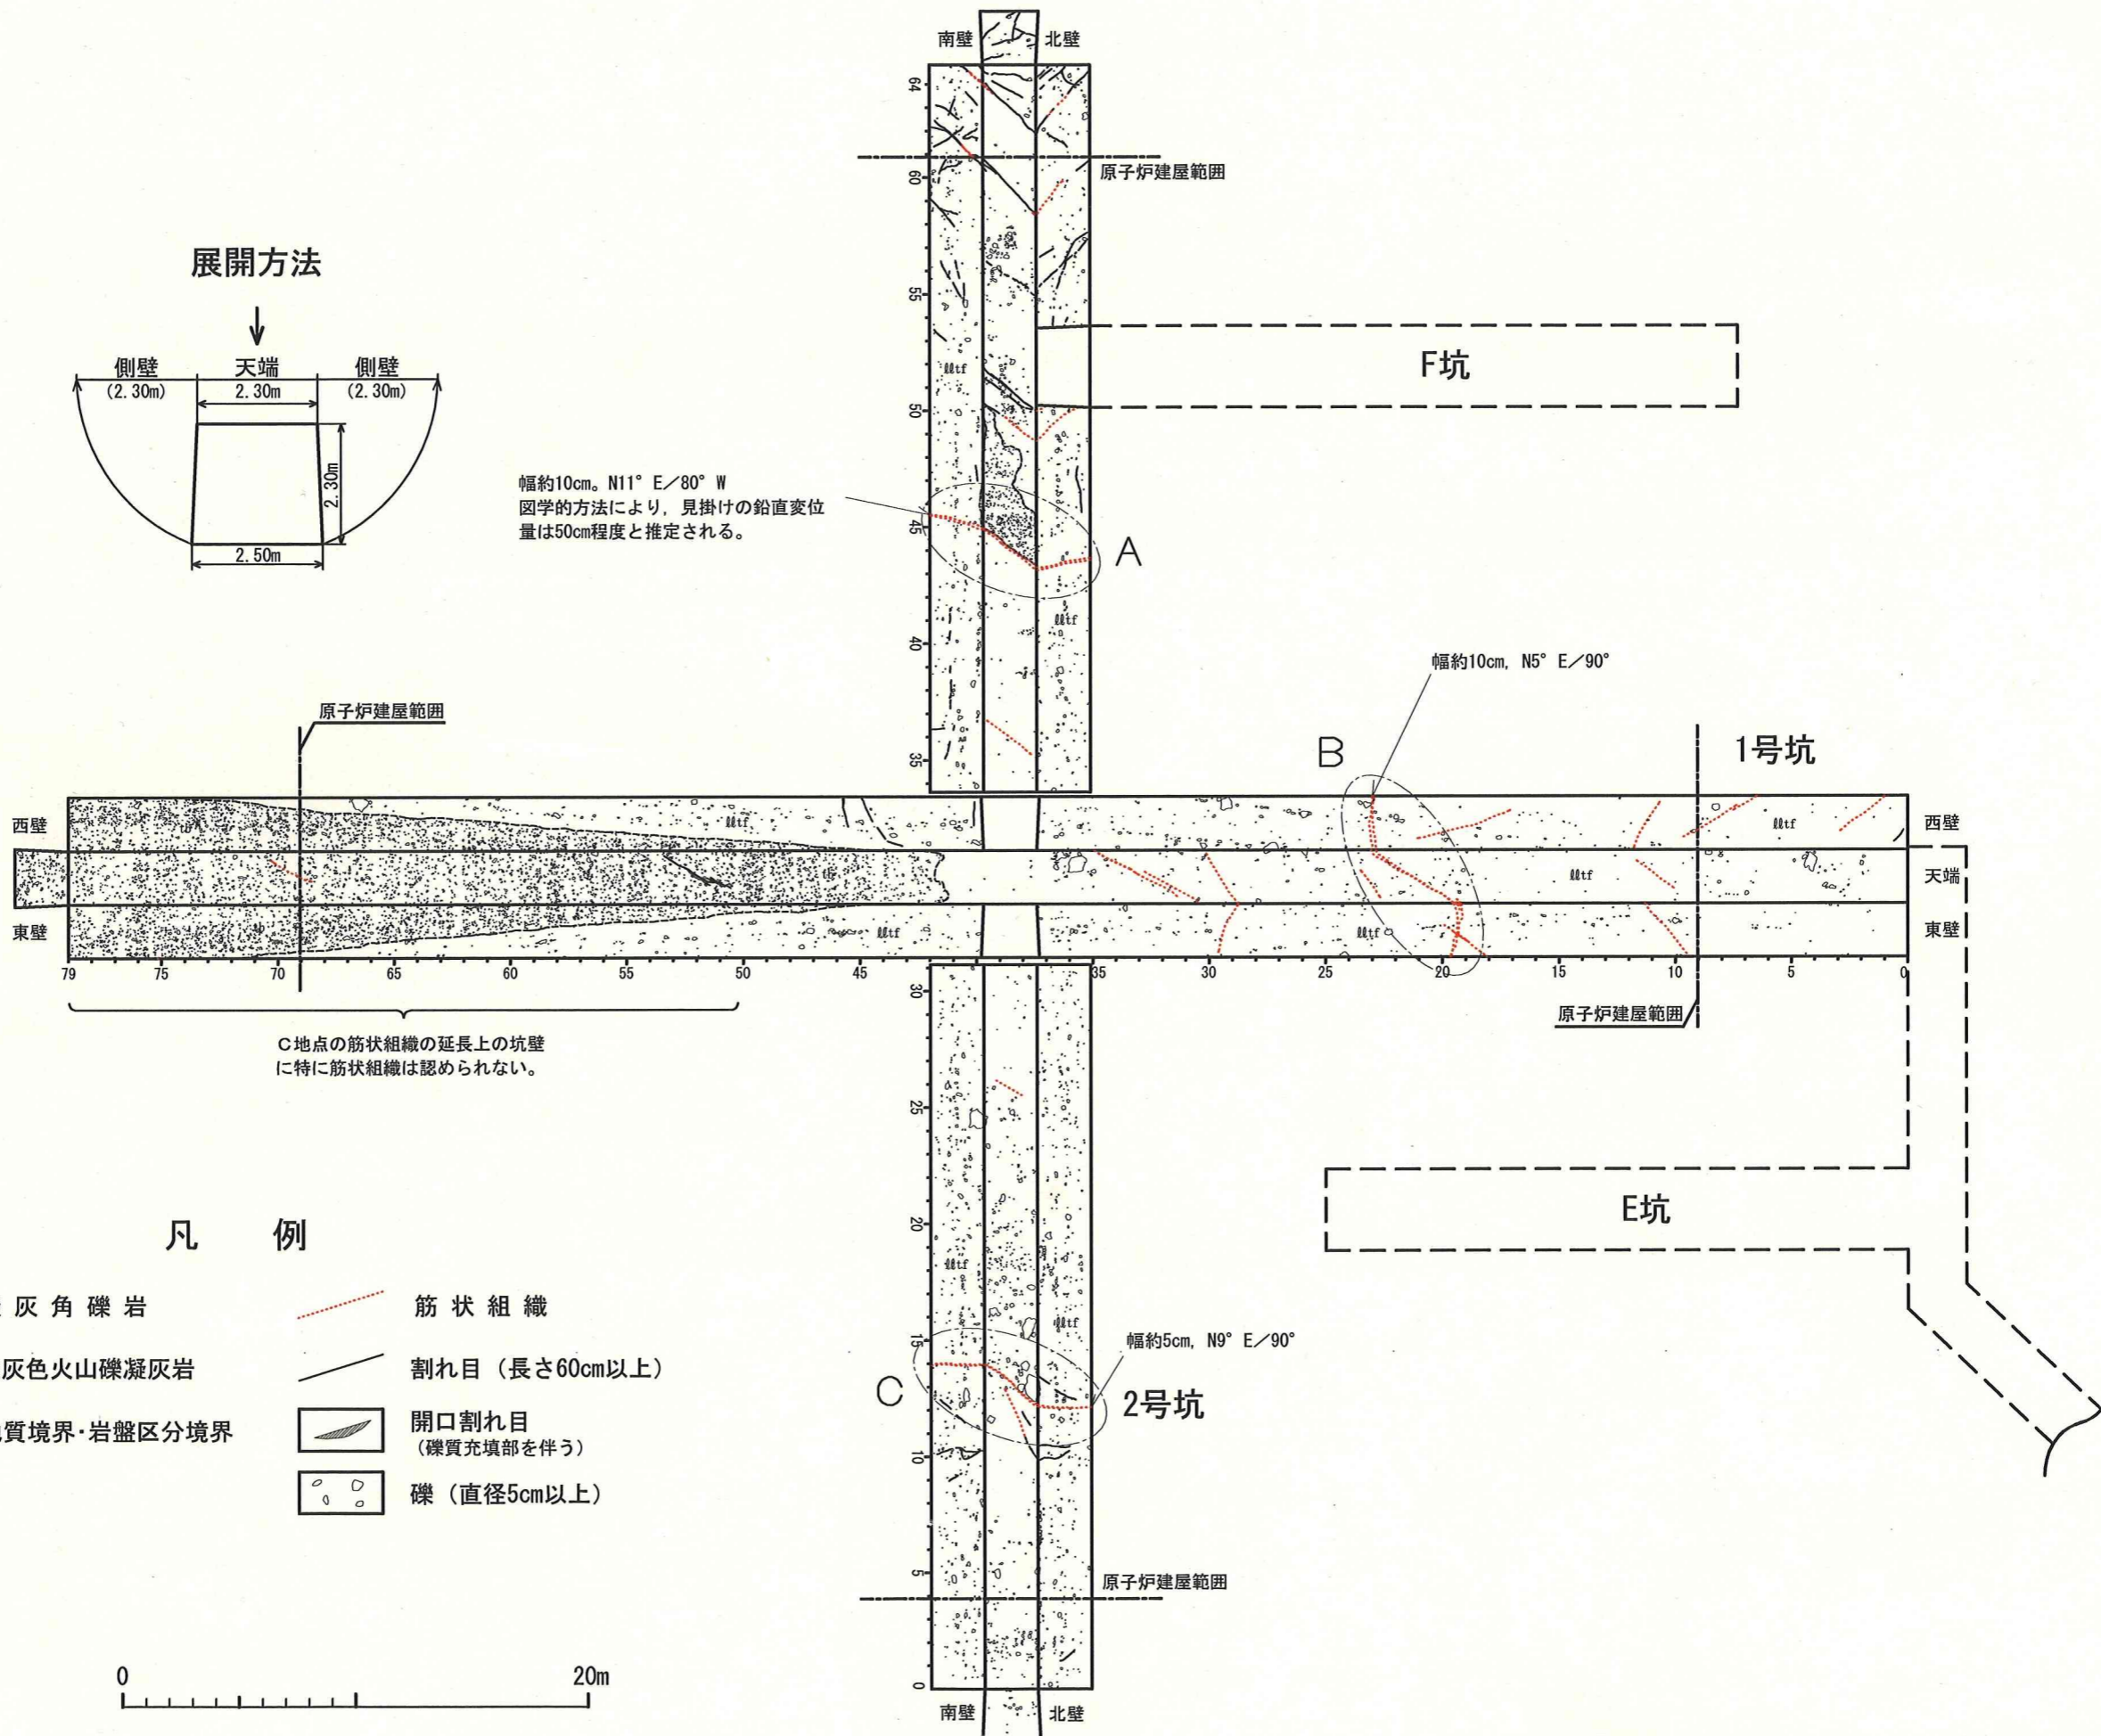
図-3.1 試掘坑における筋状組織の分布
3-2

筋状組織の分布を図-3.1 に示す。筋状組織の多くは、連続性が乏しいものが多く、試掘坑の両側壁、天端の3面で連続性が見られるものは、A～C地点の3箇所である。

幅約10cm。N11° E/80° W
図学的方法により、見掛けの鉛直変位
量は50cm程度と推定される。

また、筋状組織の幅の頻度分布を図-3.2 に示す。筋状組織の幅は数cm未満のものが大半であり、10cm以上のものは少ない。約10cmの幅を持つ筋状組織は図-3.1のA、B地点で見られ、いずれも坑壁の3面で観察される。そのうち、A地点のものは、図学的方法により、見掛けの鉛直変位量が50cm程度と推定され、B地点のものについては、幅がA地点と同様に約10cmであること、走向・傾斜がほぼ同じであることから、その見掛けの鉛直変位量も同じく50cm程度と推定している。

一方、C地点の筋状組織の幅は約5cmであることから、C地点の筋状組織の見掛けの鉛直変位量はA地点の筋状組織よりは小さいと推定している。
