電源開発株式会社
大間原子力発電所

第四系に見られる変状の成因と評価について

平成18年12月
原子力発電安全審査課

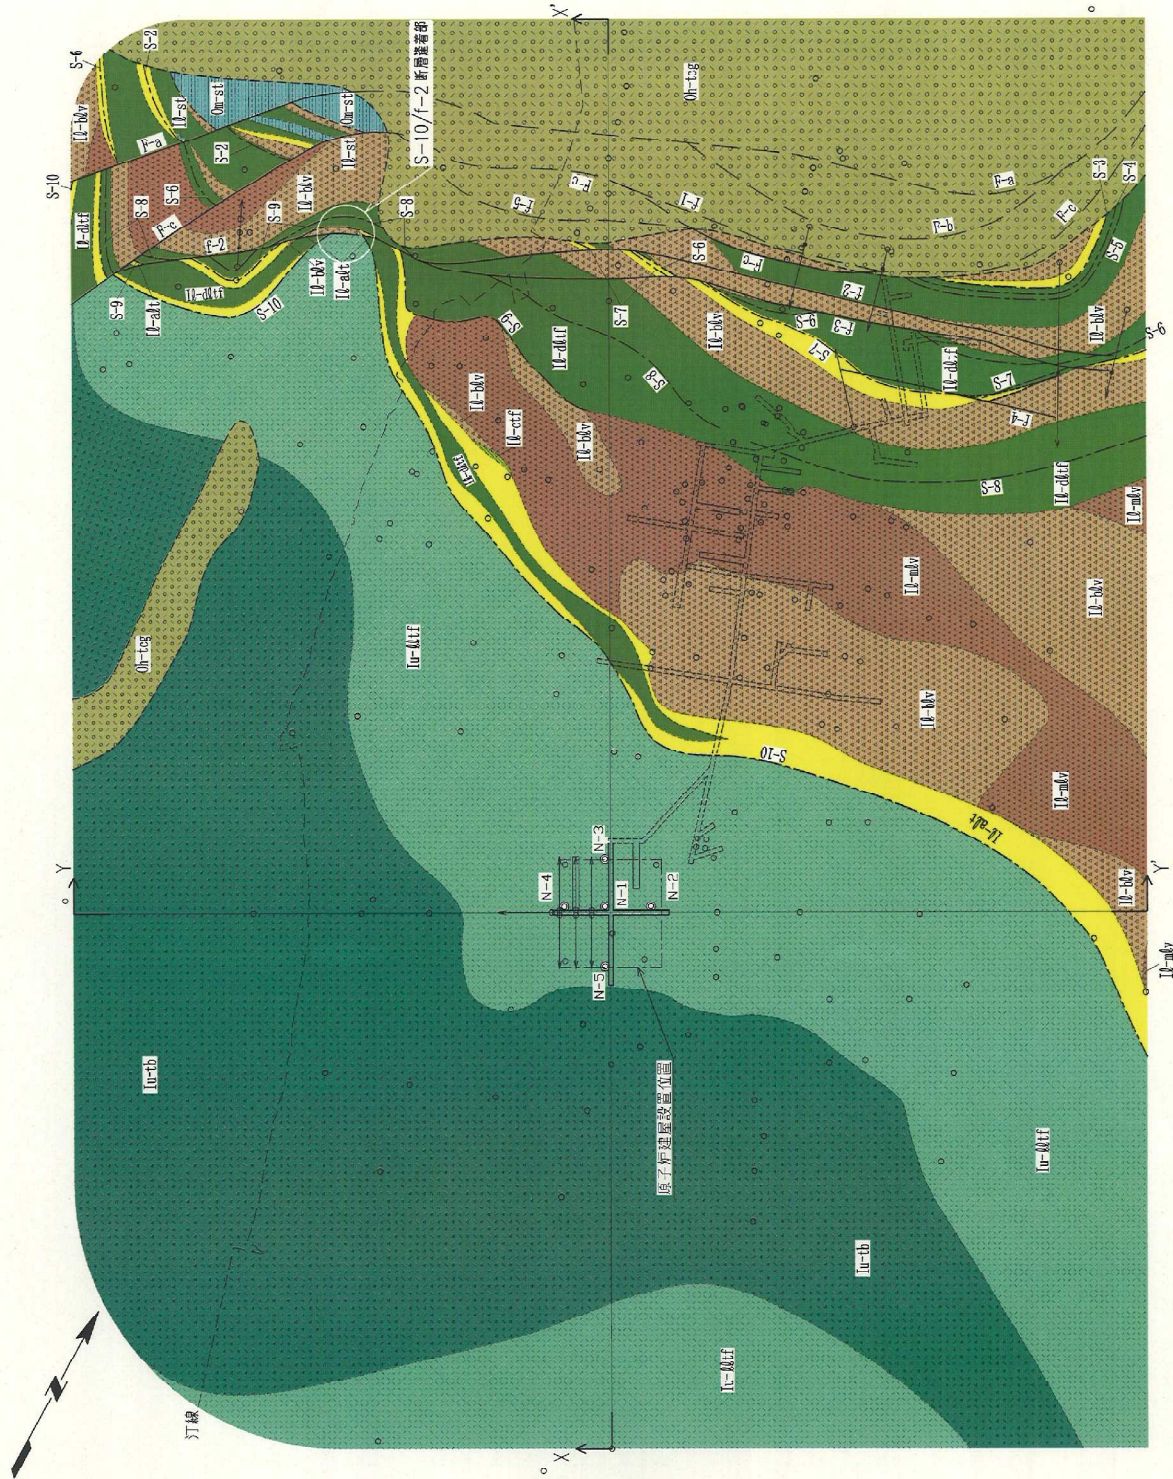
図-1 地質水平断面図 (T.P.-14m)

大間地点のシームは、易国間層の細粒凝灰岩層または大間層の酸性凝灰岩層に挟在し、連続性の認められるものが易国間層に 11 枚、大間層には 1 枚存在する。それらの分布を図-1 の地質水平断面図、図-2 の地質鉛直断面図(X-X')に示す。このうち、シーム S-9 (以下「S-9」という。他のシームも同様。) 以深のシームは図-2 の鉛直断面図に示すように、敷地の北側に分布する断層によって切られていると推定され、S-8, S-7 については試掘坑調査で実際に確認したとしている。

また、S-10 については、申請者は図-1 に示すように原子炉建屋北西方約 400m の位置で f-2 断層に切られていると推定しており、確認のために当該位置の海底面で Ts-4 トレンチを掘削した結果、図-3 及び図-4 に示すように S-10 が f-2 断層に切られていることを確認したとしている。したがって、S-10 には f-2 断層形成以後の活動性はないと判断されるとしている。

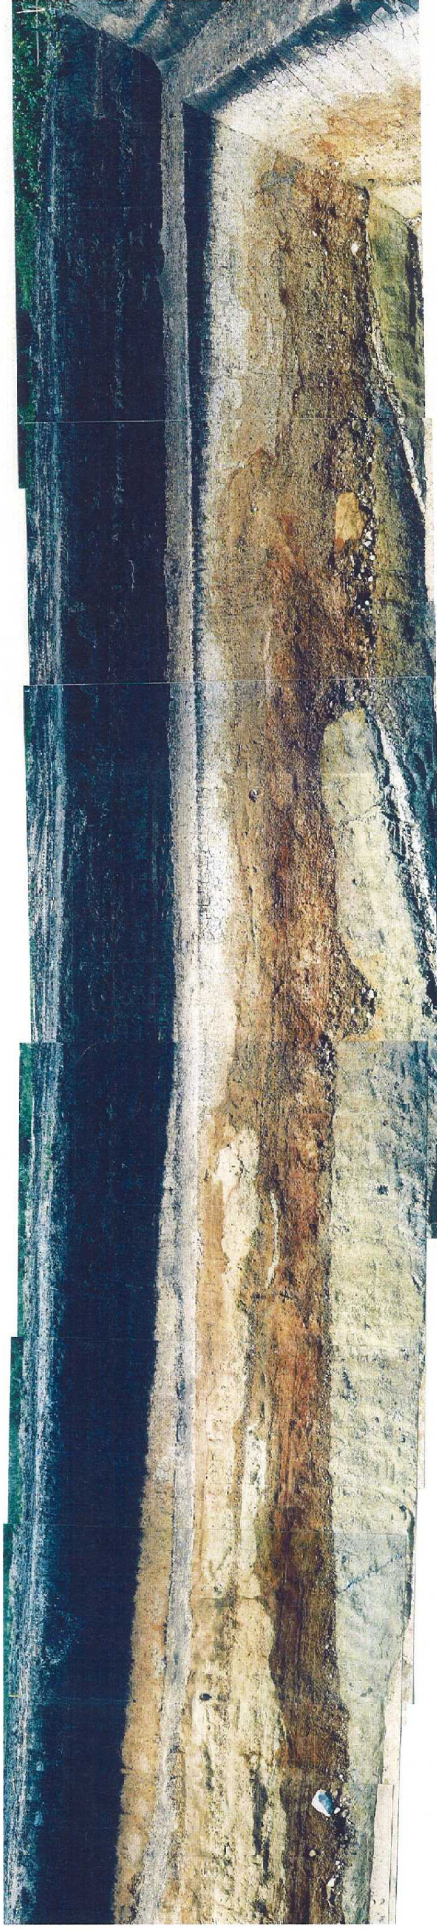
図-9 Ts-2トレンチ地質展開図
17

変状の見掛けの鉛直変位量(以下「鉛直変位量」という。)は、Ts-1では図-5に示すように段丘堆積物 A と同 B の境界で平均約 45cm, 同 B と同 C の境界で平均約 35cm, 同 C とローム層 a の境界で平均約 40cm であり, Ts-3では図-7のように段丘堆積物 A と同 B で約 30cm, 同 B と同 C で約 25cm であることから, 鉛直変位量に累積的变化は認められないとしている。さらに, Ts-2では図-9のように変状は認められないとしている。

上述のように Ts-1 と Ts-2 の両トレンチは、変状の有無において対照的であるが、申請者は両トレンチの S-10 の上位の岩盤についても、その風化の程度に対照的な差異があるとしている。図-15 に Ts-1 及び Ts-2 の東壁の岩盤で格子状に実施した針貫入試験の結果を示す。また、比較のために風化の進んでいない新鮮な岩盤を対象として補足調査坑内の同層準の岩盤で実施した試験結果を図-16 に示す。それらの結果と Ts-3 で補足的に実施した試験結果とを合わせた針貫入勾配の頻度分布を図-17 に示す。

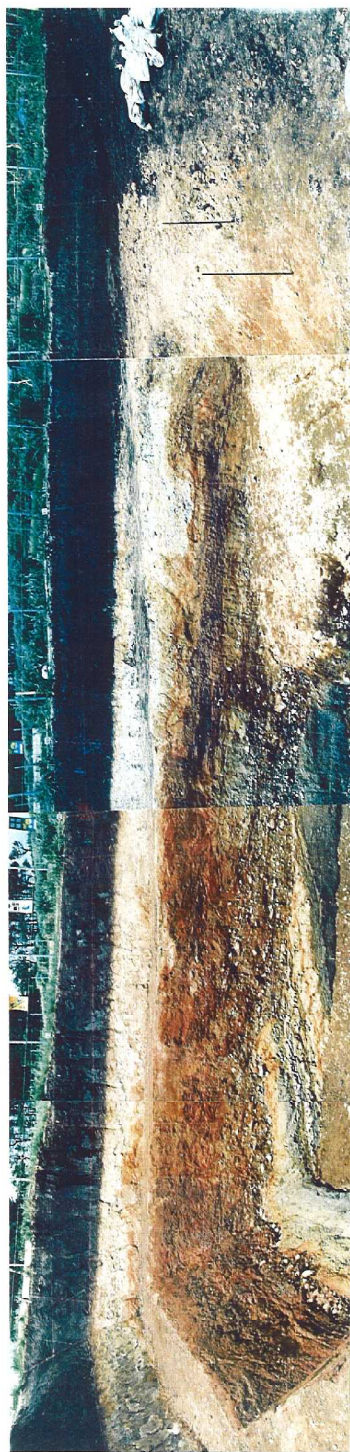
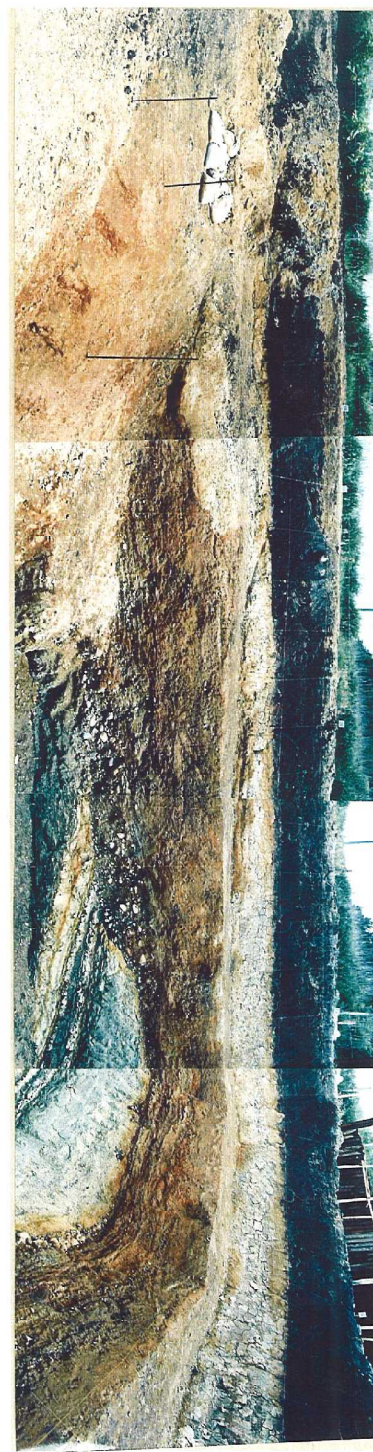
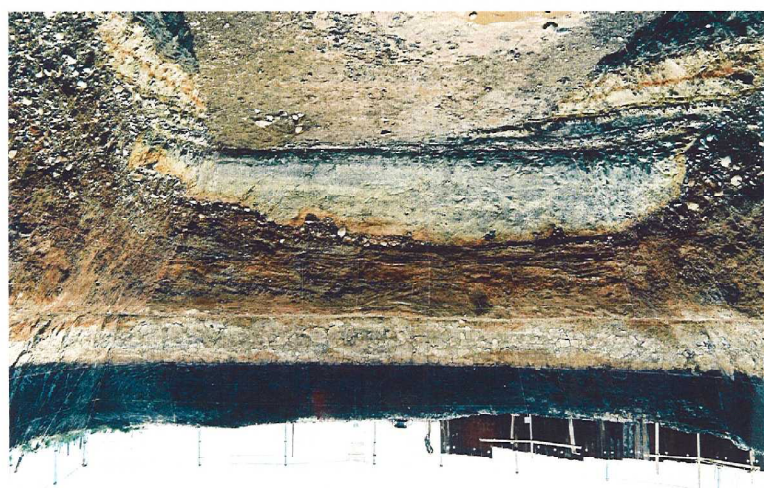
申請者は、陸域においてシーム S-10 と M₃ 面段丘堆積物（以下、「段丘堆積物」という。）との関係を Ts-1 トレンチ、Ts-2 トレンチ及び Ts-3 トレンチで詳細に調査している（以下、各トレンチを「Ts-1」、「Ts-2」、「Ts-3」という。前述の「Ts-4 トレンチ」についても同様。）。それらのトレンチ地質展開図と展開写真を図-5～図-10 に示す。これらのトレンチでは新第三紀の易国間層と第四系が分布し、第四系については段丘堆積物、ローム層が表-1 のように粒径や層相によりそれぞれ 3 層に区分されている。

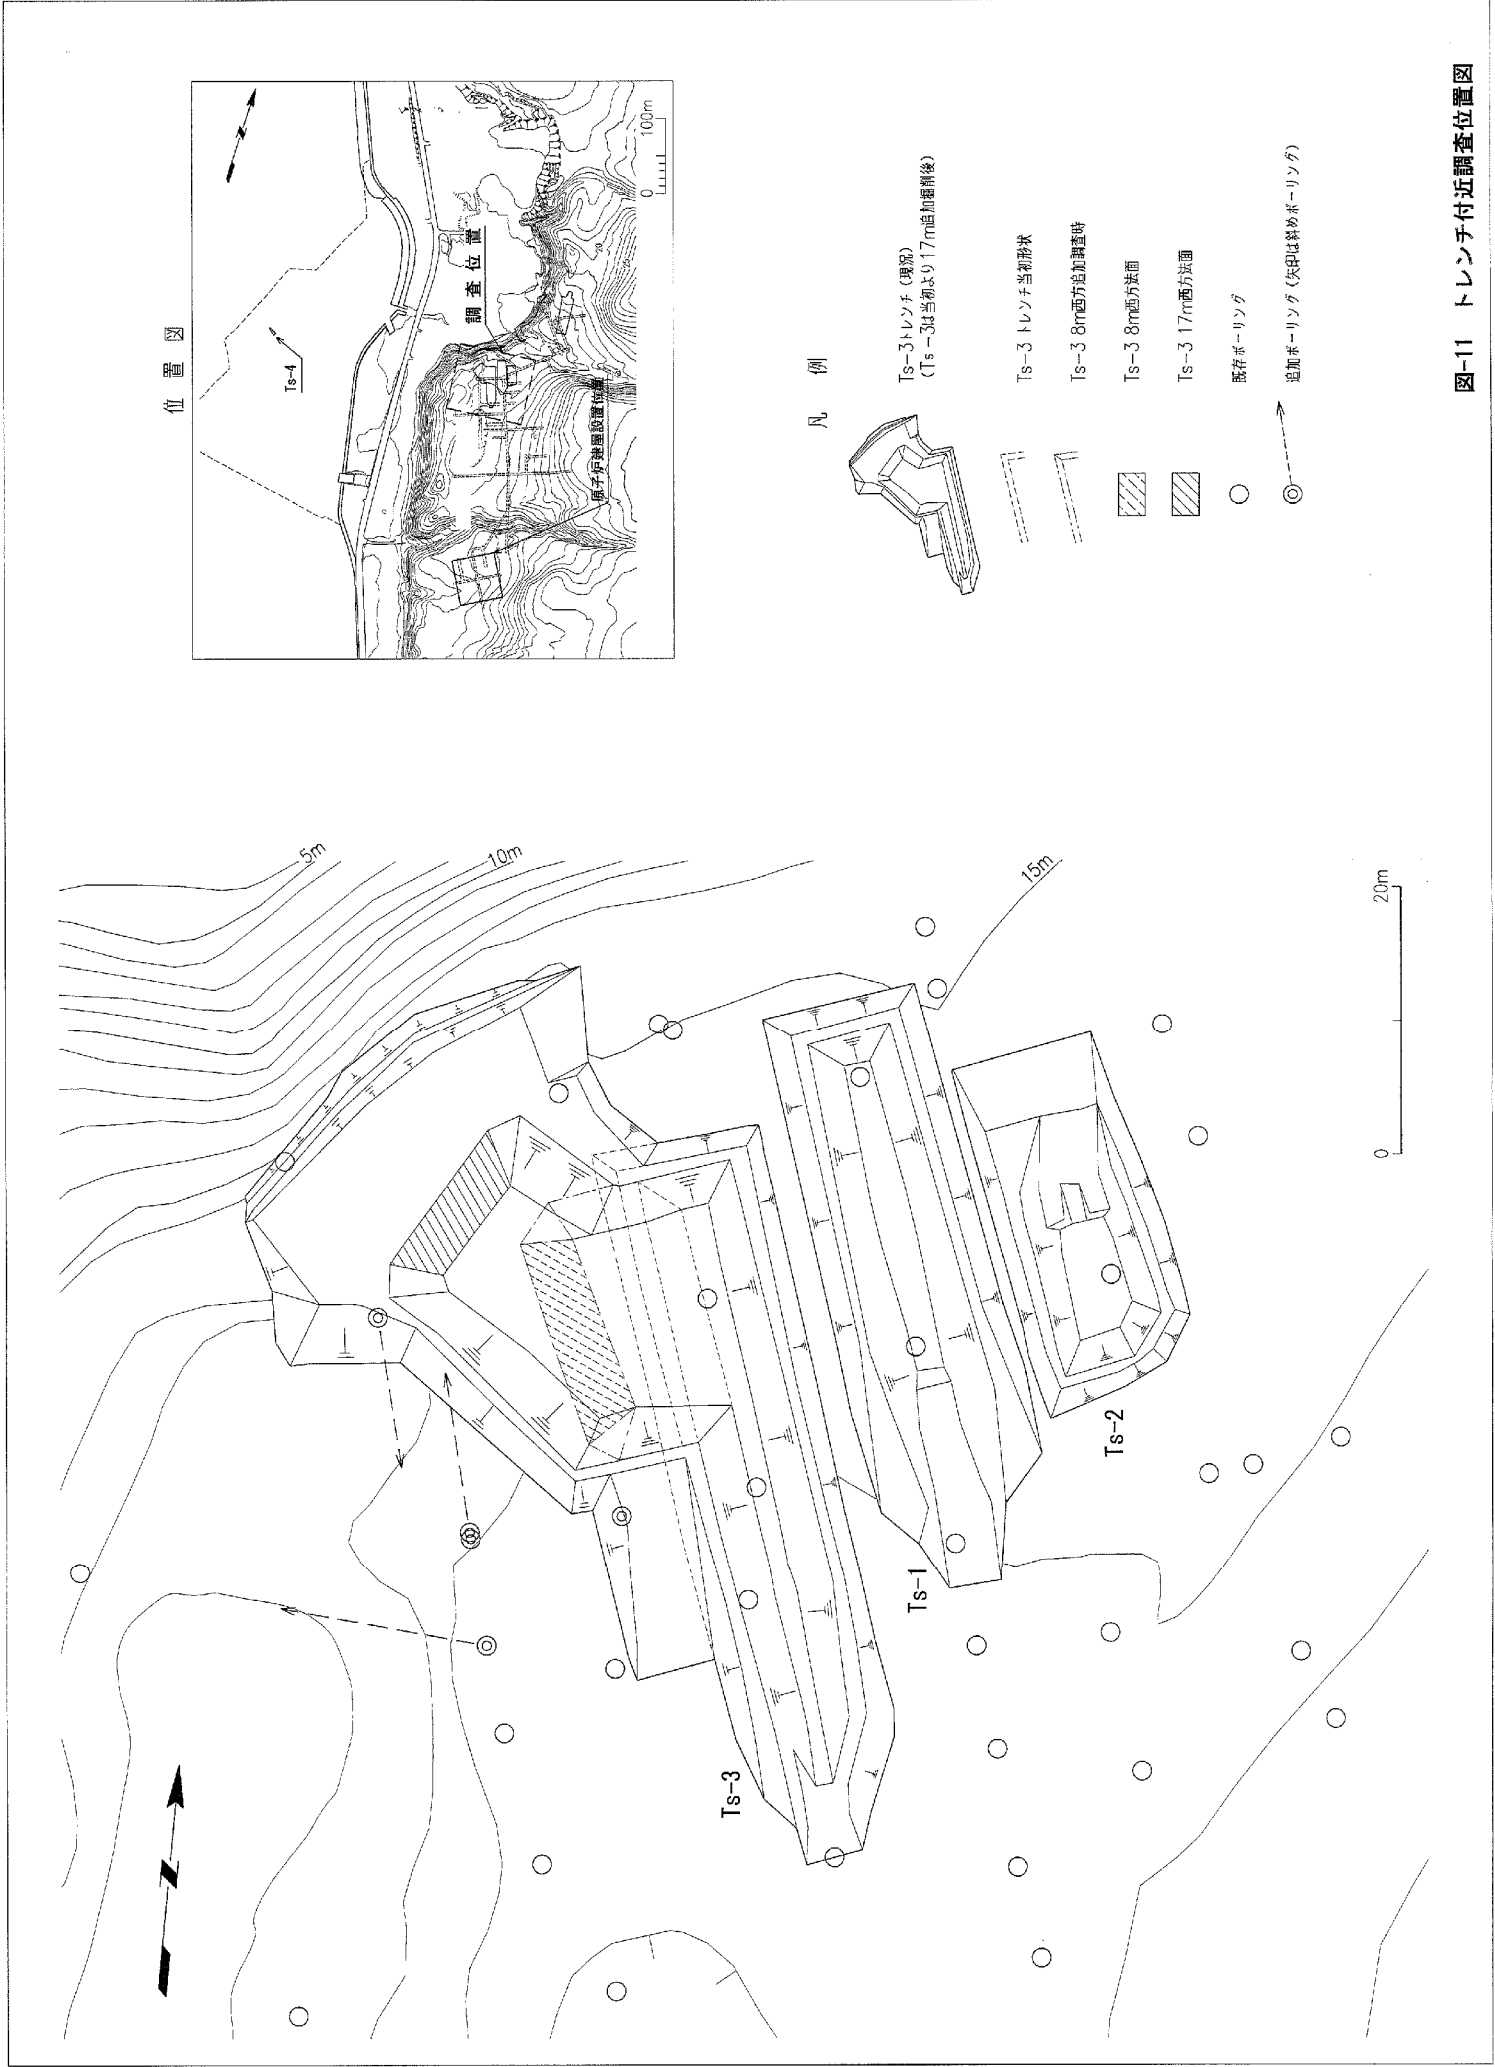
図-11 トレンチ付近調査位置図

図-11に追加調査の位置図を示す。追加調査は2段階にわたって実施しており, Ts-3の当初の西側法面の北側半分について西方に追加掘削を約8m実施した後, さらに北西方向に向けて約9m掘削している。

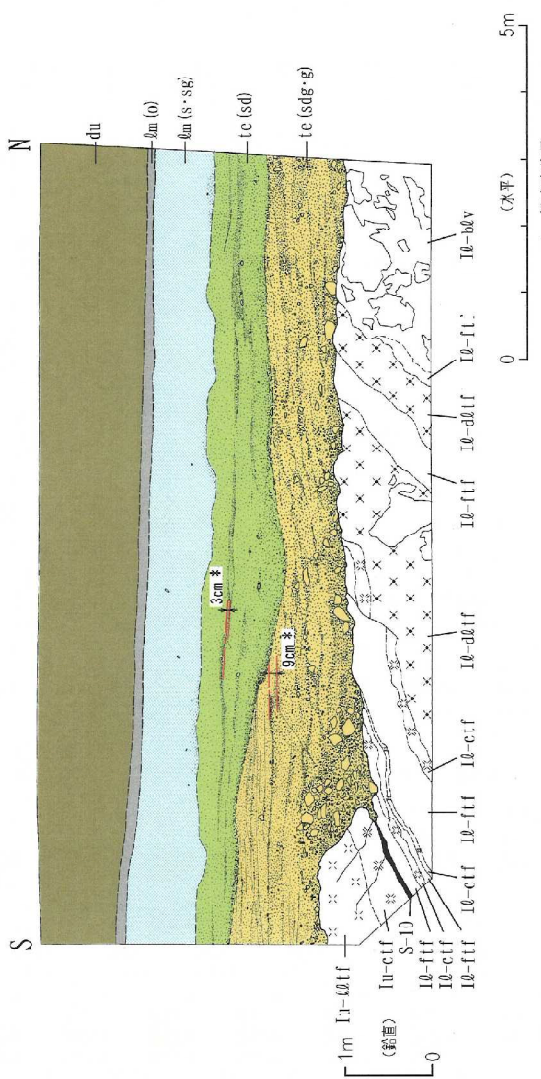
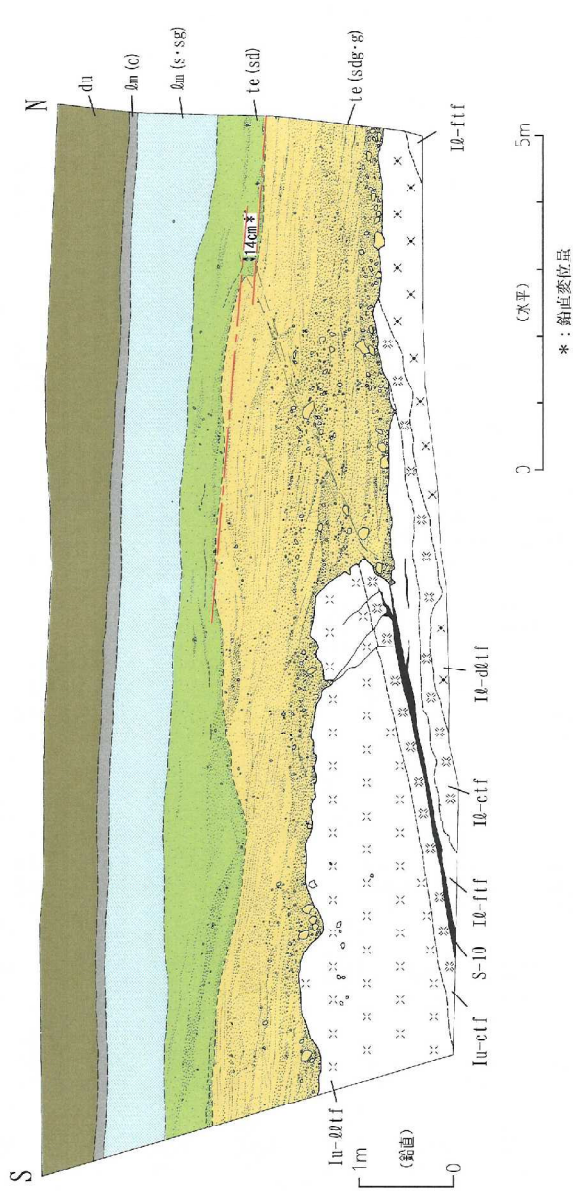
追加調査による8m西方法面とその約9m北西方の法面(以下「17m西方法面」という。)のスケッチを図-12に, その画像を図-13に示す。図-12及び図-13に示すように, 8m西方法面では変状はやや不明瞭になり, 鉛直変位量は約14cmとなっている。さらに17m西方法面では変状そのものが不明瞭であり, 鉛直変位量も2ヶ所の読み取りでそれぞれ約9cmと約3cm, 平均で約6cmと小さくなっているとしている。

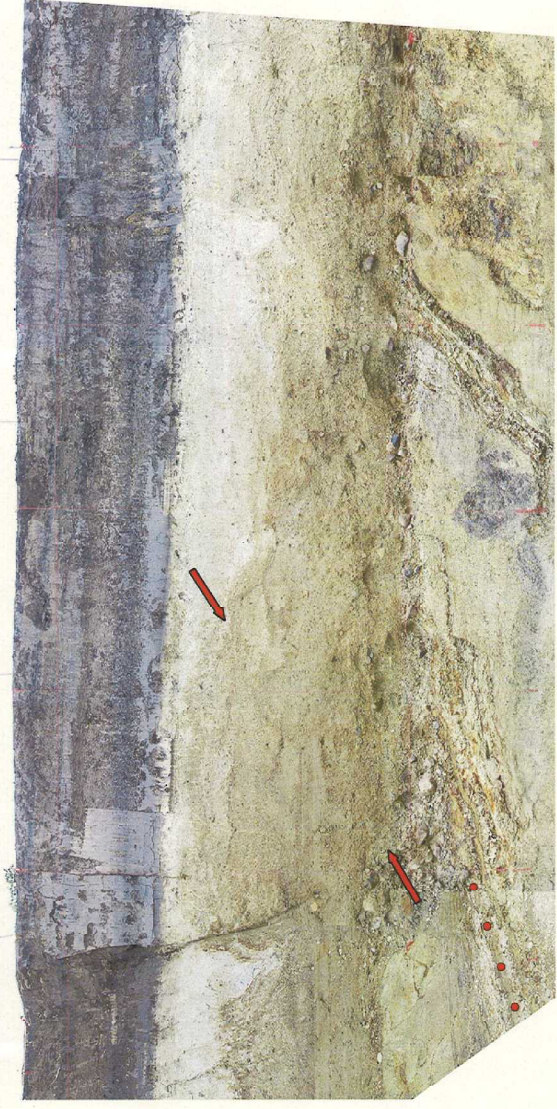
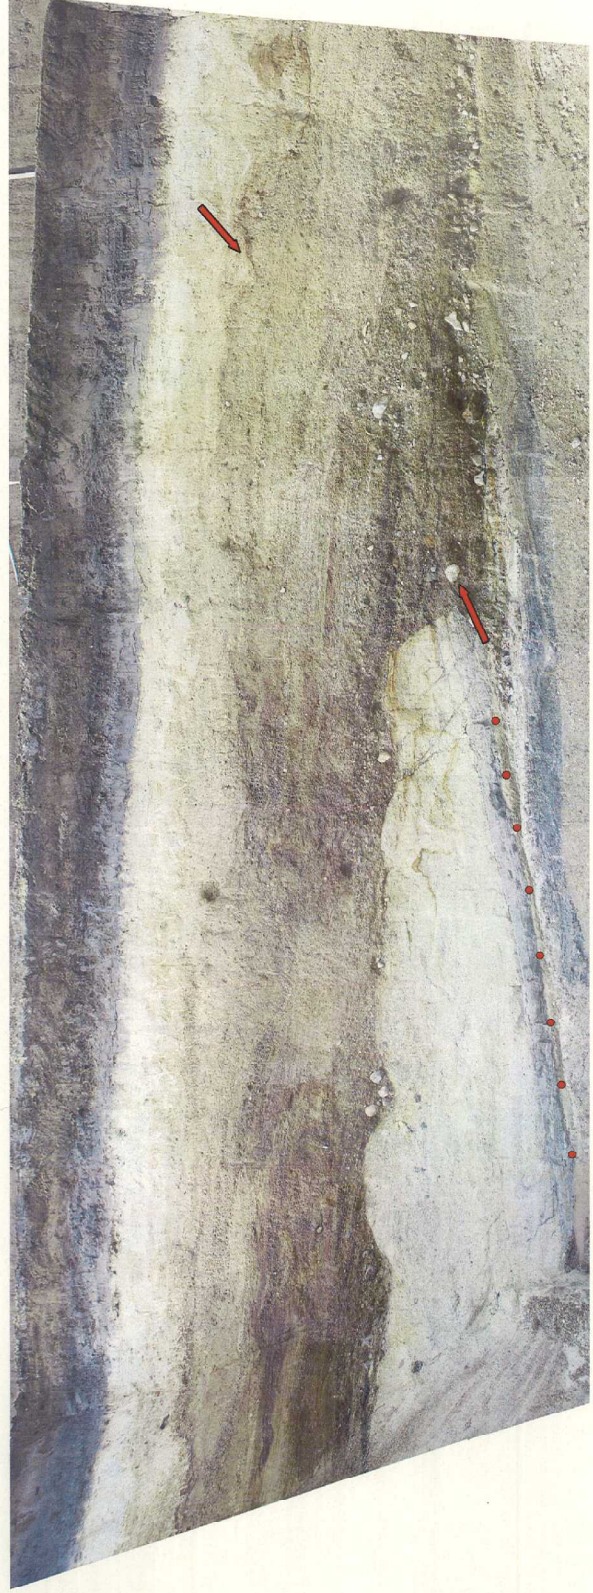
* 不連続面は不明瞭

* 不連続面は比較的明瞭

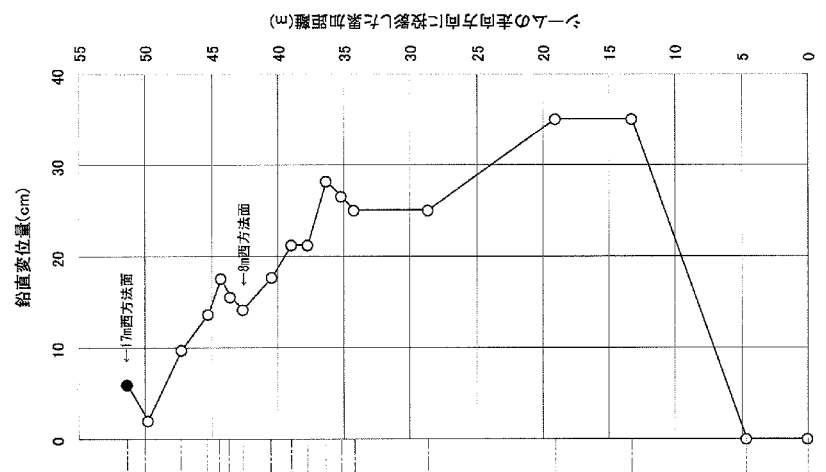
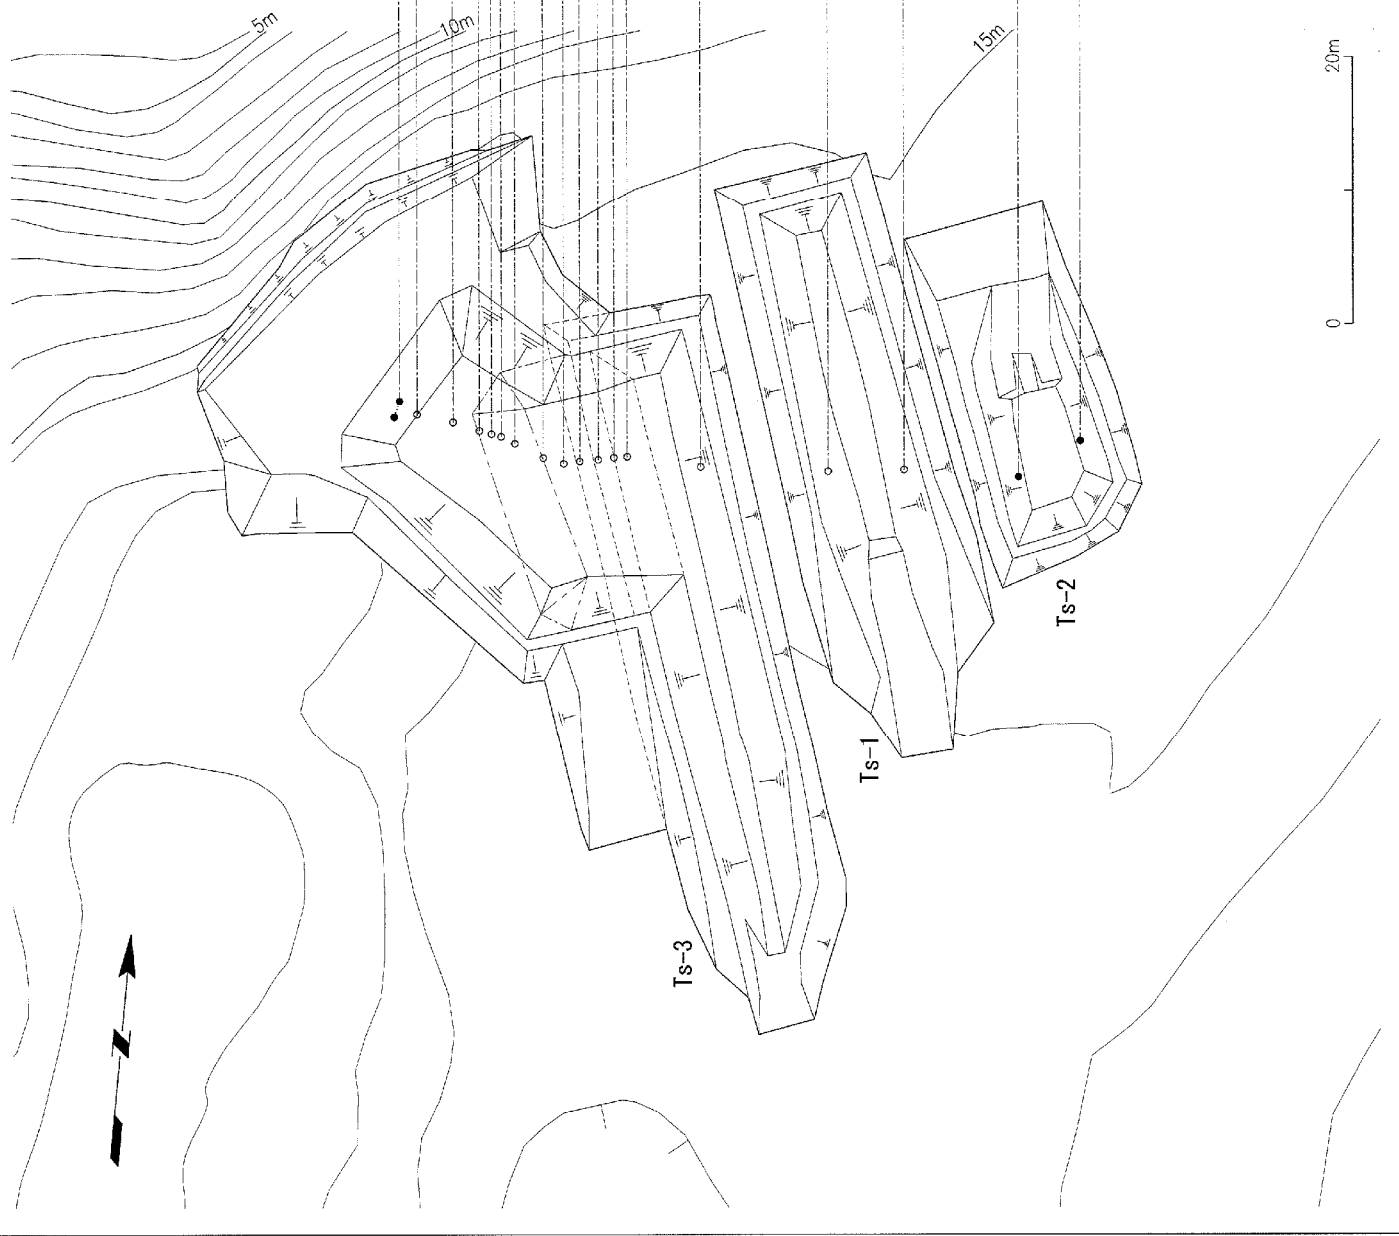
図-14 変状の鉛直変位量分布図

Ts-2 の東壁を基点とした西方向への鉛直変位量の変化を図-14 に示す。図-14 に示すように、Ts-2 では鉛直変位は認められないが、Ts-1 付近で最大となり、さらに西方では徐々に小さくなって 17m 西方法面の直前では約 2cm になるとしている。このようなことから変状は Ts-1 付近に局所的なものと考えられ、主として地表付近に見られるものとしている。

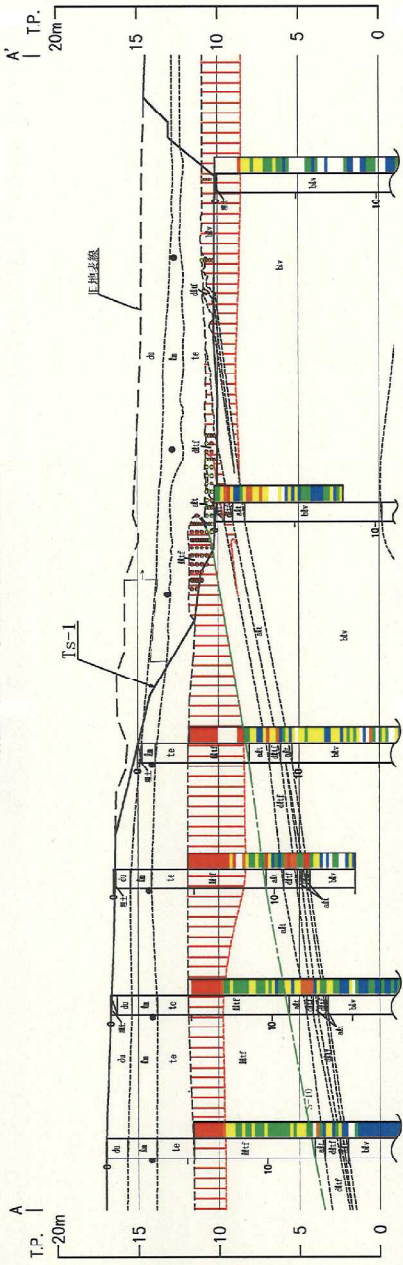
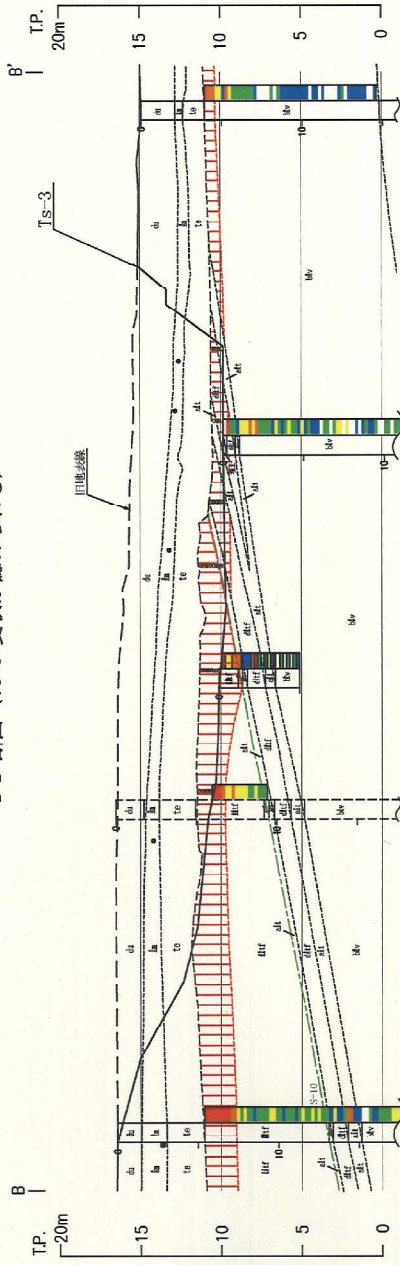
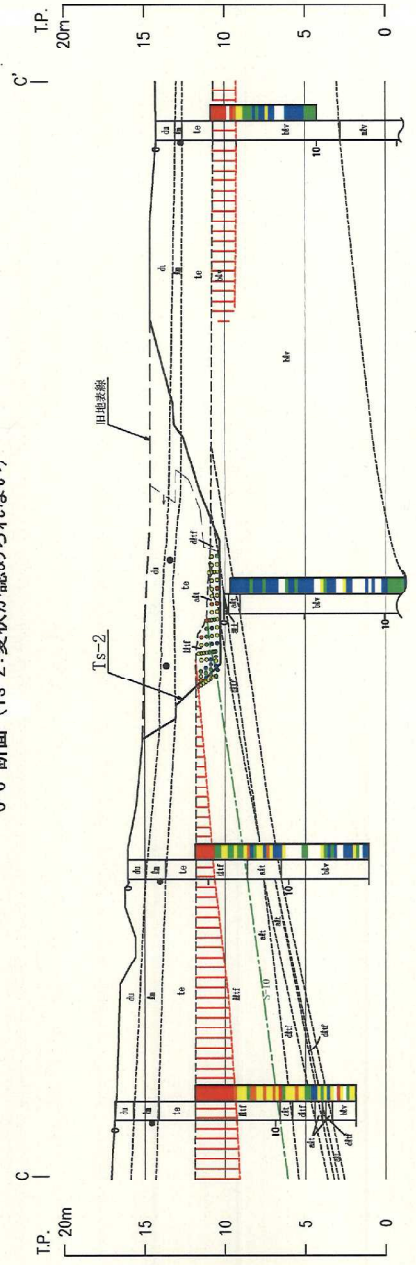
図-18 トレンチ沿い断面図 (強風化部の厚さ分布)

査を実施し、そのコアについて針貫入試験を行うと共に、Ts-3の追加調査の法面でも針貫入試験を行って強風化部を特定している。Ts-1、Ts-2及びTs-3の各トレンチ沿いの強風化部の鉛直分布を図-18に、平面分布を図-19に示す。図-19には上述の変状の鉛直変位量分布図を付している。申請者は図-19によれば、強風化部の厚い部分での鉛直変位量は大きく、薄い部分での鉛直変位量は小さい傾向が認められるとし、鉛直変位量と強風化部とは密接な関係が示唆されるとしている。

図-17 に示すように、S-10 の上盤側では変状の認められる Ts-1 及び Ts-3 の岩盤性状は、針貫入勾配が 2.0N/mm 未満の部分が大半を占め、非常に軟質になっているのに対して、変状の認められない Ts-2 では 2.0N/mm 以上の部分が大半であり、硬質であるとしている。また、針貫入試験と同じ岩盤で得られた試料についてメチレンブルー吸着量測定によって分析した粘土鉱物含有率も図-17 に示す。変状の認められる Ts-1 及び Ts-3 の上盤側の粘土鉱物含有率はそれぞれ 22% と 26% を呈するのに対し、変状の認められない Ts-2 では 13% と差異がある。なお、X 線分析の結果によれば、風化岩盤に含まれている粘土鉱物はスメクタイトであるとしている。

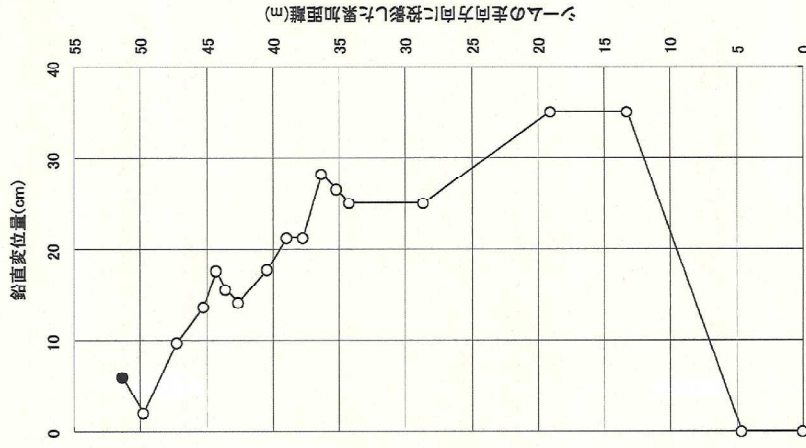
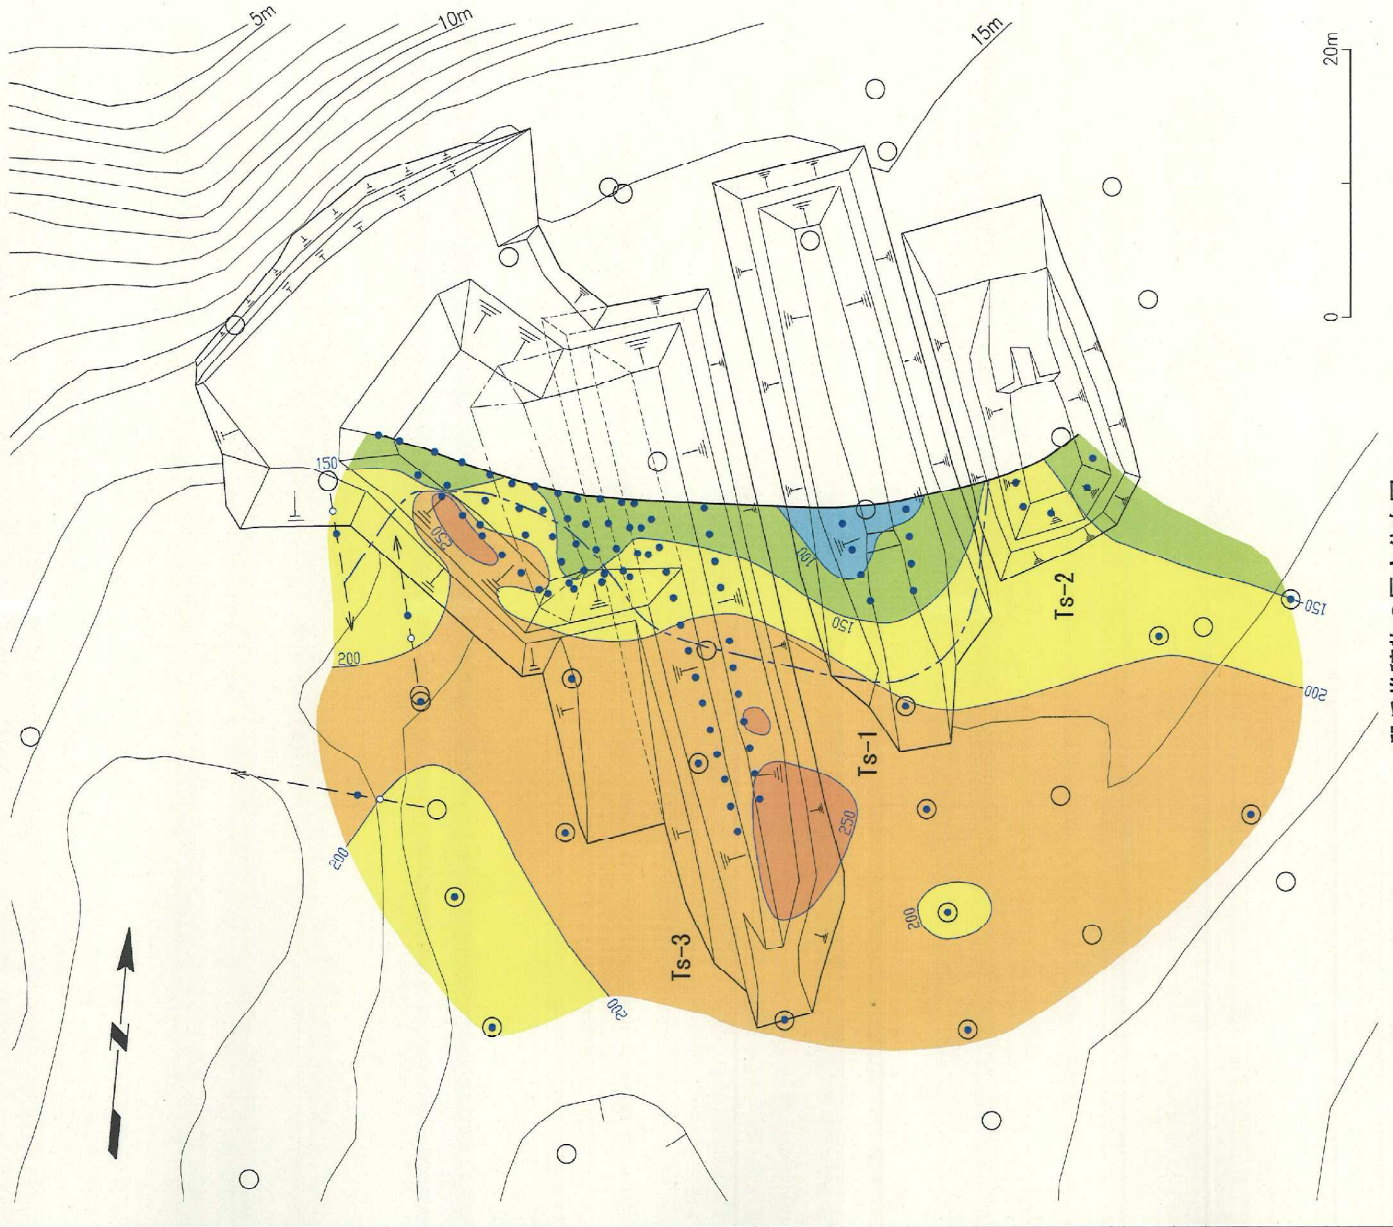
図-20 トレンチ付近の段丘堆積物の厚さと変位量

また、申請者は段丘堆積物の厚さについても同様に調査しており、その平面分布を図-20に示す。図-20によれば、段丘堆積物の薄い部分での鉛直変位量は大きく、厚い部分では小さくなる関係が示唆されるとしている。

上述のように、鉛直変位量と強風化部の厚さ・段丘堆積物の厚さとは相関性が示唆されることから、申請者は図-21に示す方法で強風化部と段丘堆積物の平均的な厚さを図-19及び図-20から求め、表-2に示すような鉛直変位量と強風化部・段丘堆積物の厚さに関するデータを得ている。

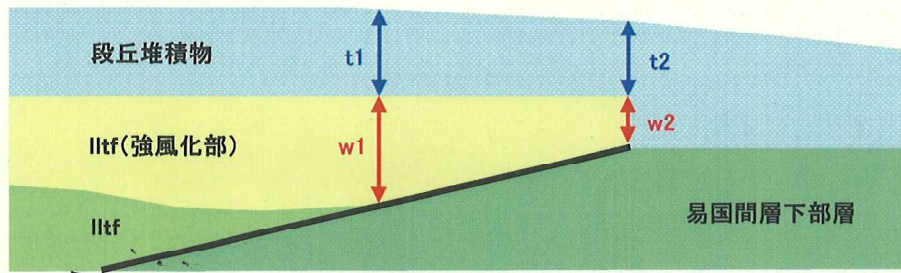
図-21 強風化部と段丘堆積物の厚さの読み取り結果

段丘堆積物の平均厚さはw1, w2の直上での読み取りの平均。

$$T = (t1+t2)/2$$

強風化部の平均厚さ $W = (w1+w2)/2$

w1の厚さは、強風化部の基底面とS-10の交点で読み取り。

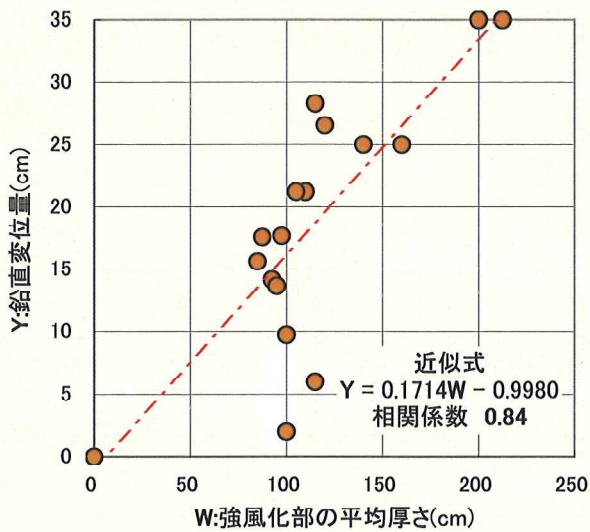
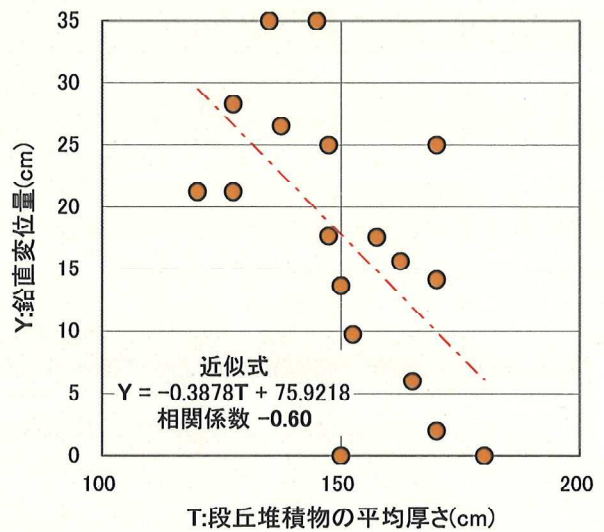
図-22 変状の鉛直変位量と強風化部・段丘堆積物の厚さの相関性

表-2に基づく「鉛直変位量と強風化部の厚さ」の相関性、及び「鉛直変位量と段丘堆積物の厚さ」の相関性を検討した結果を図-22に示す。図-22によると、それぞれの相関係数として前者では0.84、後者では-0.60が得られ、鉛直変位量は強風化部の厚さに比例し、上載層である段丘堆積物の厚さに反比例する結果が得られたとしている。さらに、強風化部の厚さと段丘堆積物の厚さを説明変数とし、鉛直変位量を被説明変数とする重回帰分析を行った結果、図-23に示すように、相関係数(R)が0.90となり、重回

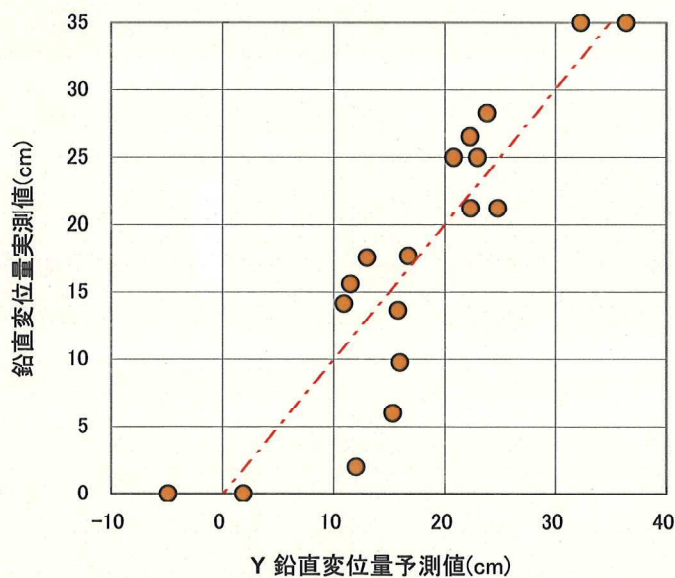
図-23 重回帰分析による変状の鉛直変位量の予測値と実測値の関係

帰分析の場合に得られる決定係数(R^2)が 0.81 となる結果が得られたとしている。一般に決定係数については、0.80 以上で「かなりよい精度」とされていることを踏まえ、申請者は、変状の成因について次のように説明している。

すなわち、「トレンチ付近の変状は、風化の進んだ岩盤の近傍で、かつ上載層の薄い所で発生していると判断されることから、その成因としては海水準の変動に伴う地下水位の変化によって S-10 上位の岩盤の風化が進むと同時に粘土鉱物が増加し、その粘土鉱物の吸水膨張による膨張圧力が上載圧より大きくなった状態で何らかのトリガーが働いて変状が形成された可能性が高い。そのようなトリガーとしては、地震動等が考えられる。」としている。なお、そのような変状をもたらす海水準の変動は近い将来再度発生することは考えにくいとしている。
