中ノ沢 (紋別川支流) 写真撮影位置図

○記事 : このルート沿いの地質は、黒松内層、瀨棚層および扇状地堆積物からなる。24から11にかけては不整合面が露出している。地質構造は、黒松内層は、N50W~10°E、82°~86°E、瀨棚層は N15W・18°NE の走向・傾斜を示し、扇状地堆積物は、ほぼ水平に堆積している。

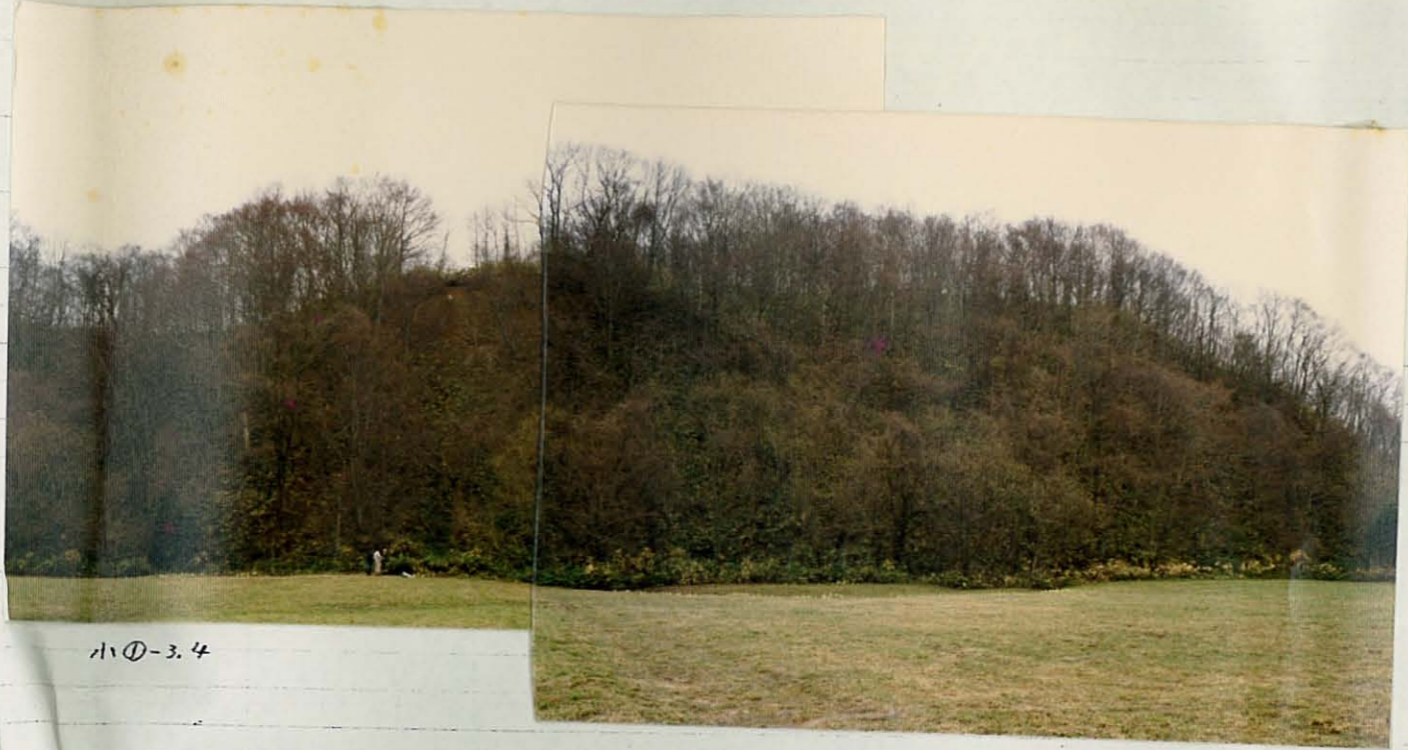
小①-3.4

写真-① 中ノ沢南南西約1.5kmの中位較丘(Ar₂)の遠景

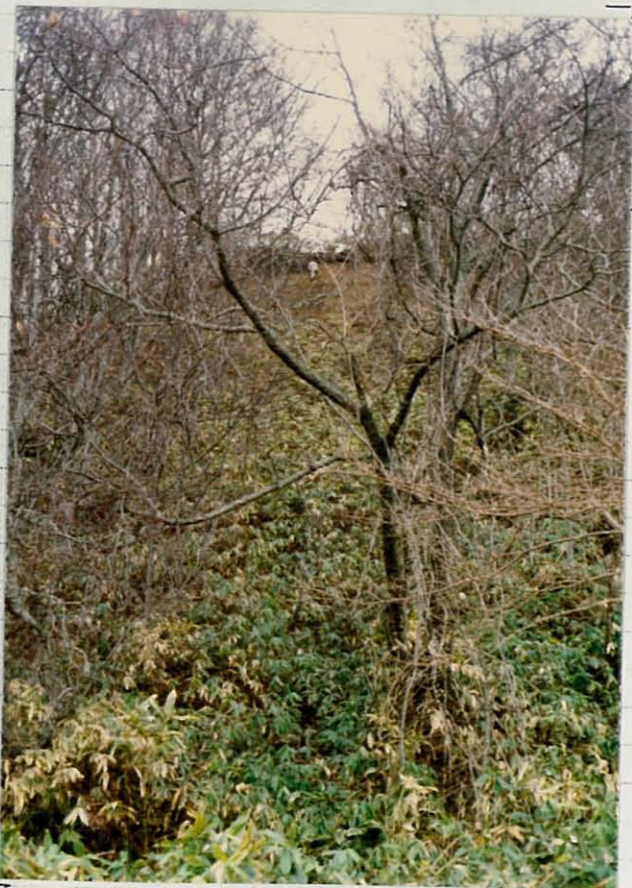
小①-2

写真-②
上掲写真の近景

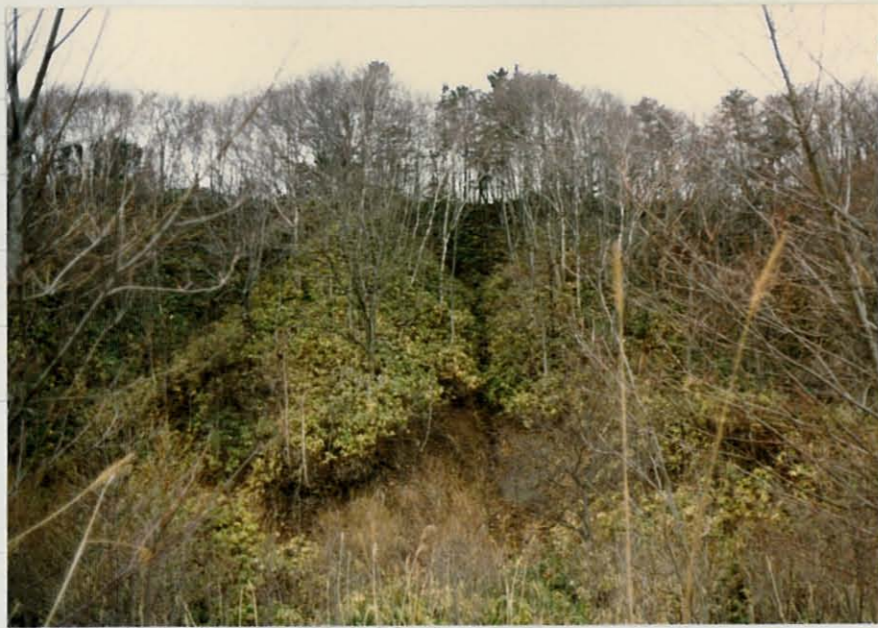
小⑩-11

写真-③ 中ノ沢南南約3kmの中段丘 (Ar2)

段丘堆積物 (Ar2)

瀧棚形
礫岩

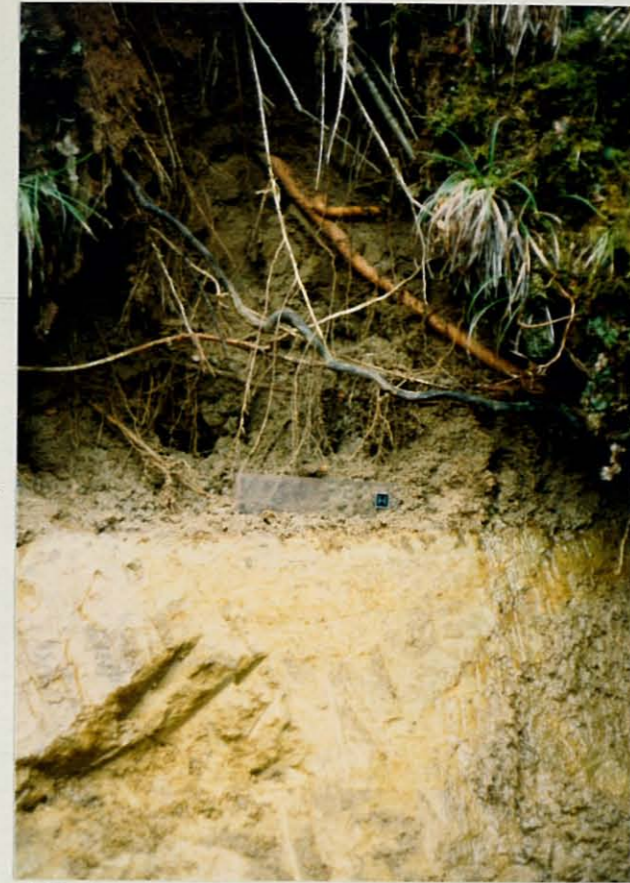
小⑩-9

写真-⑤

段丘堆積物と瀧棚形
の境界。
瀧棚形の上層には、サト
ハシロが認められる。

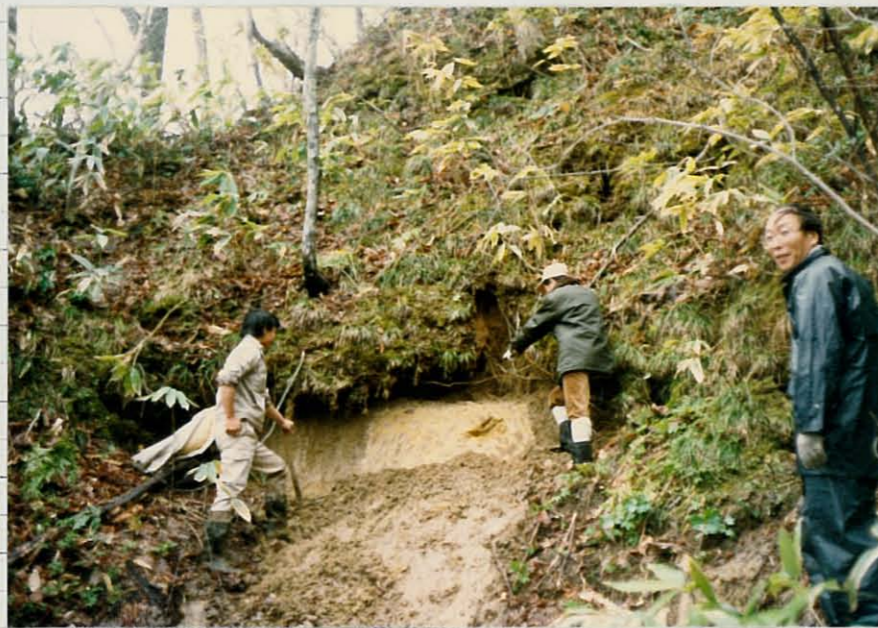
小⑩-6

写真-④ 上掲写真近景

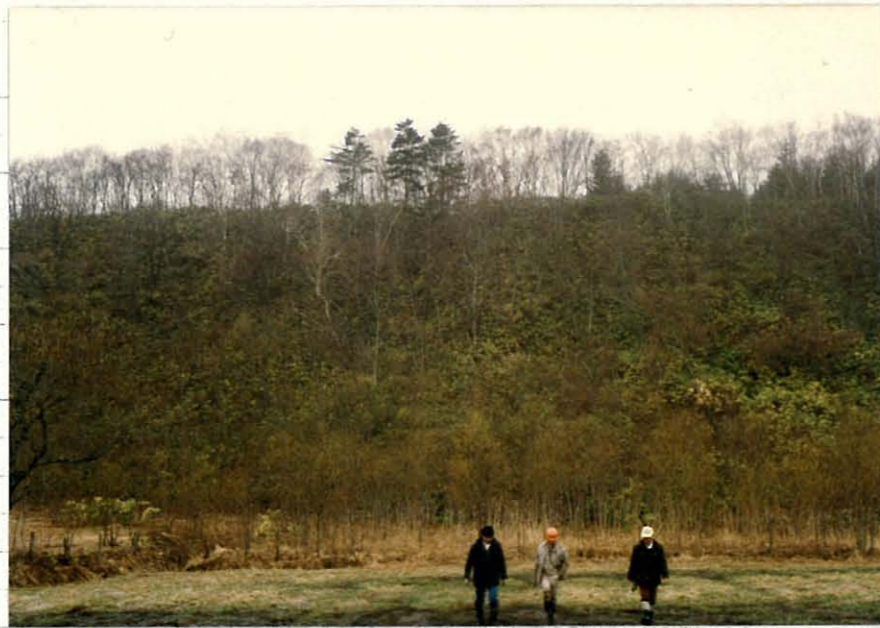
小①-17

写真 - ⑥

国縫北地石1kmの中位段丘 (Ar2) の近影

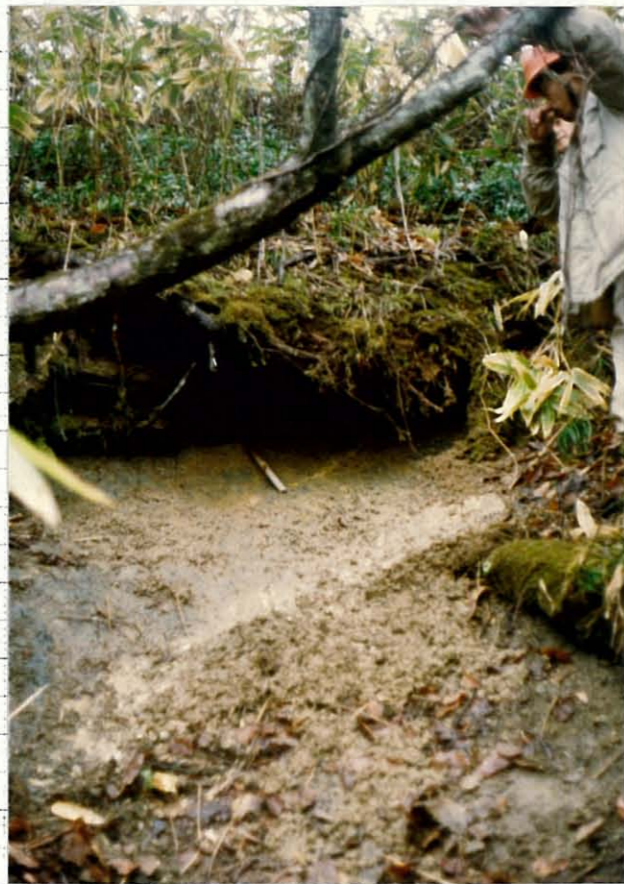
小①-15

写真 - ⑦

上掲写真の近影 (三本杉の中央)

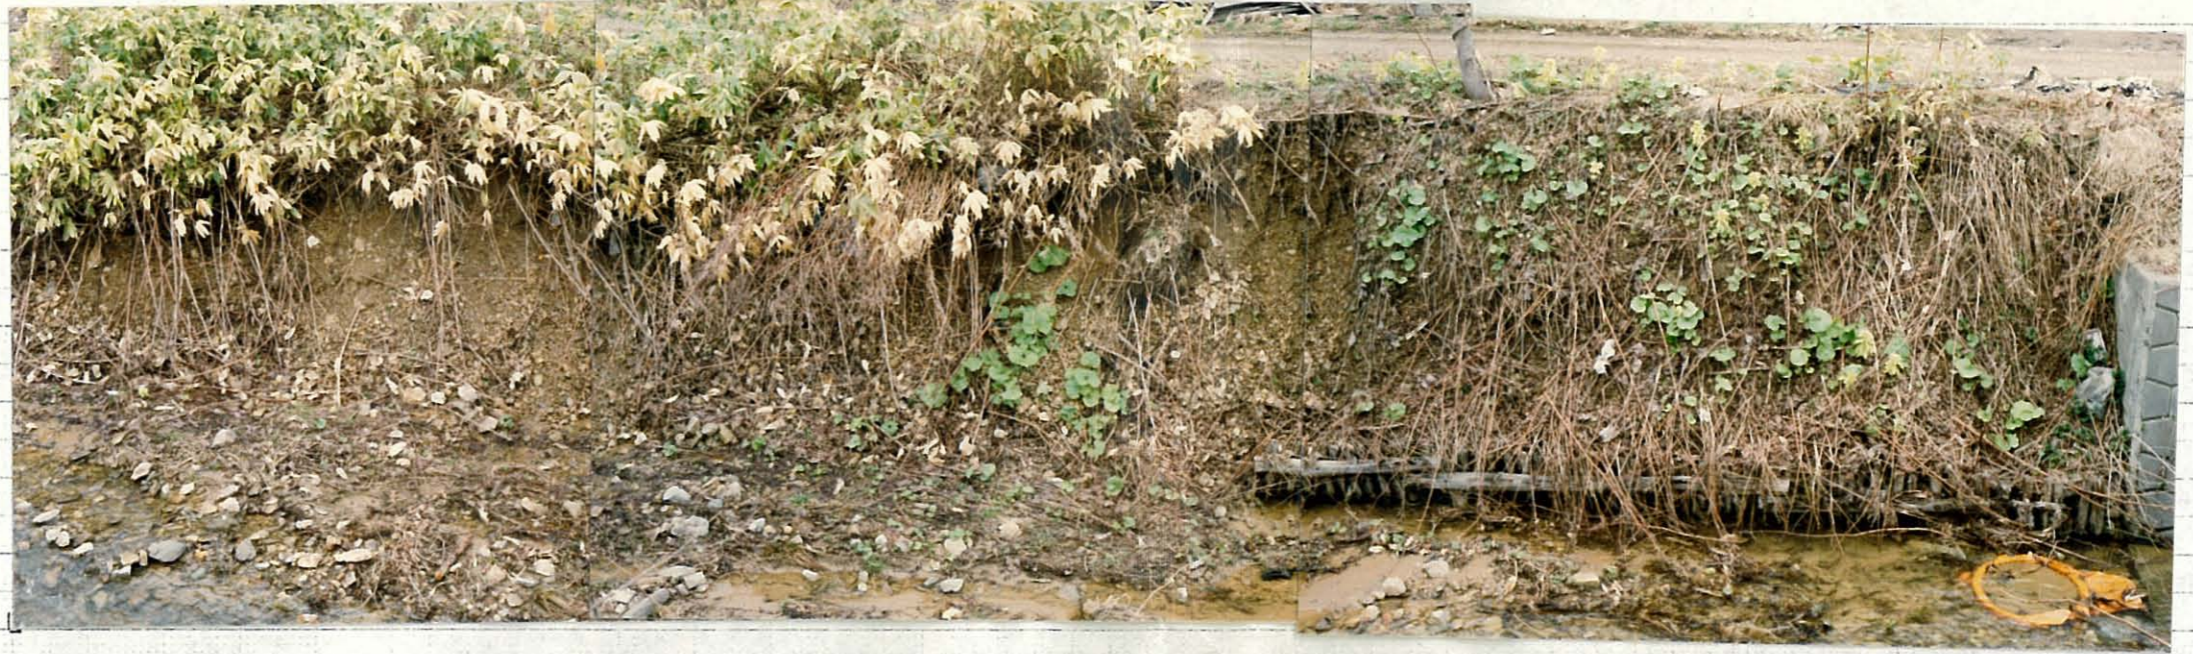
小② 30~32

扇状地堆積物

写真1

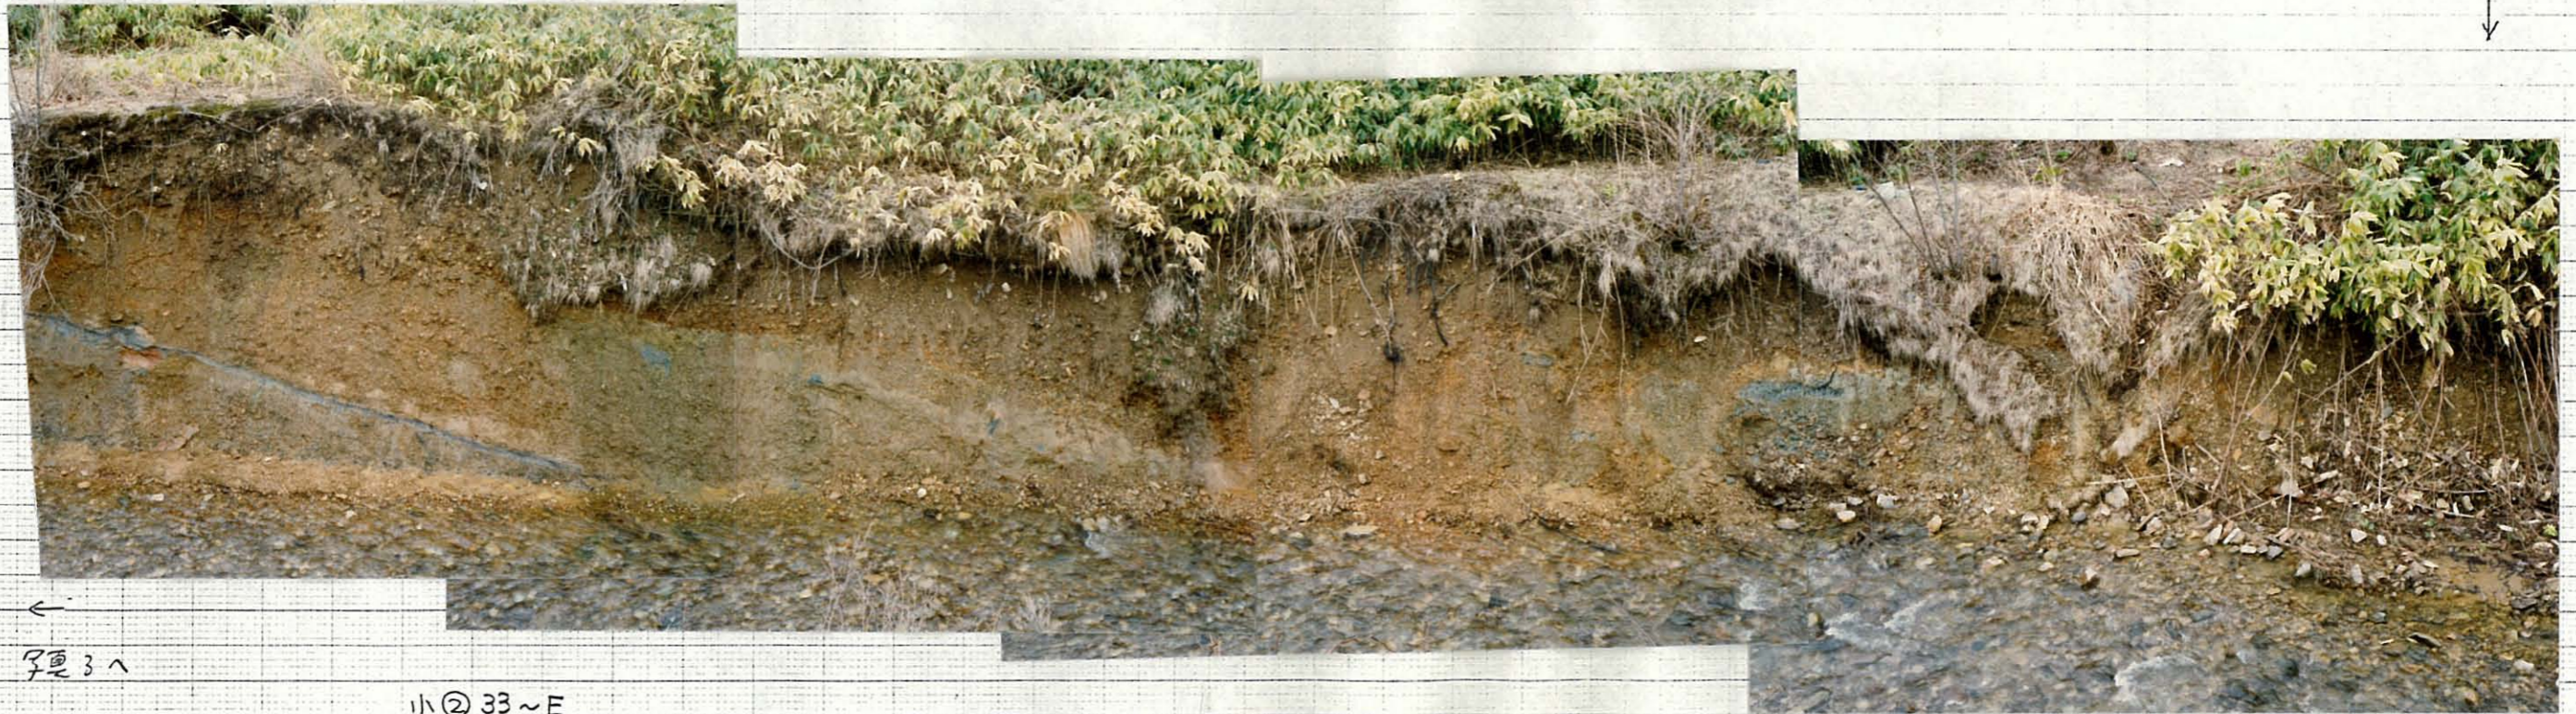
小② 33~E

扇状地堆積物

河床

写真3

写真2

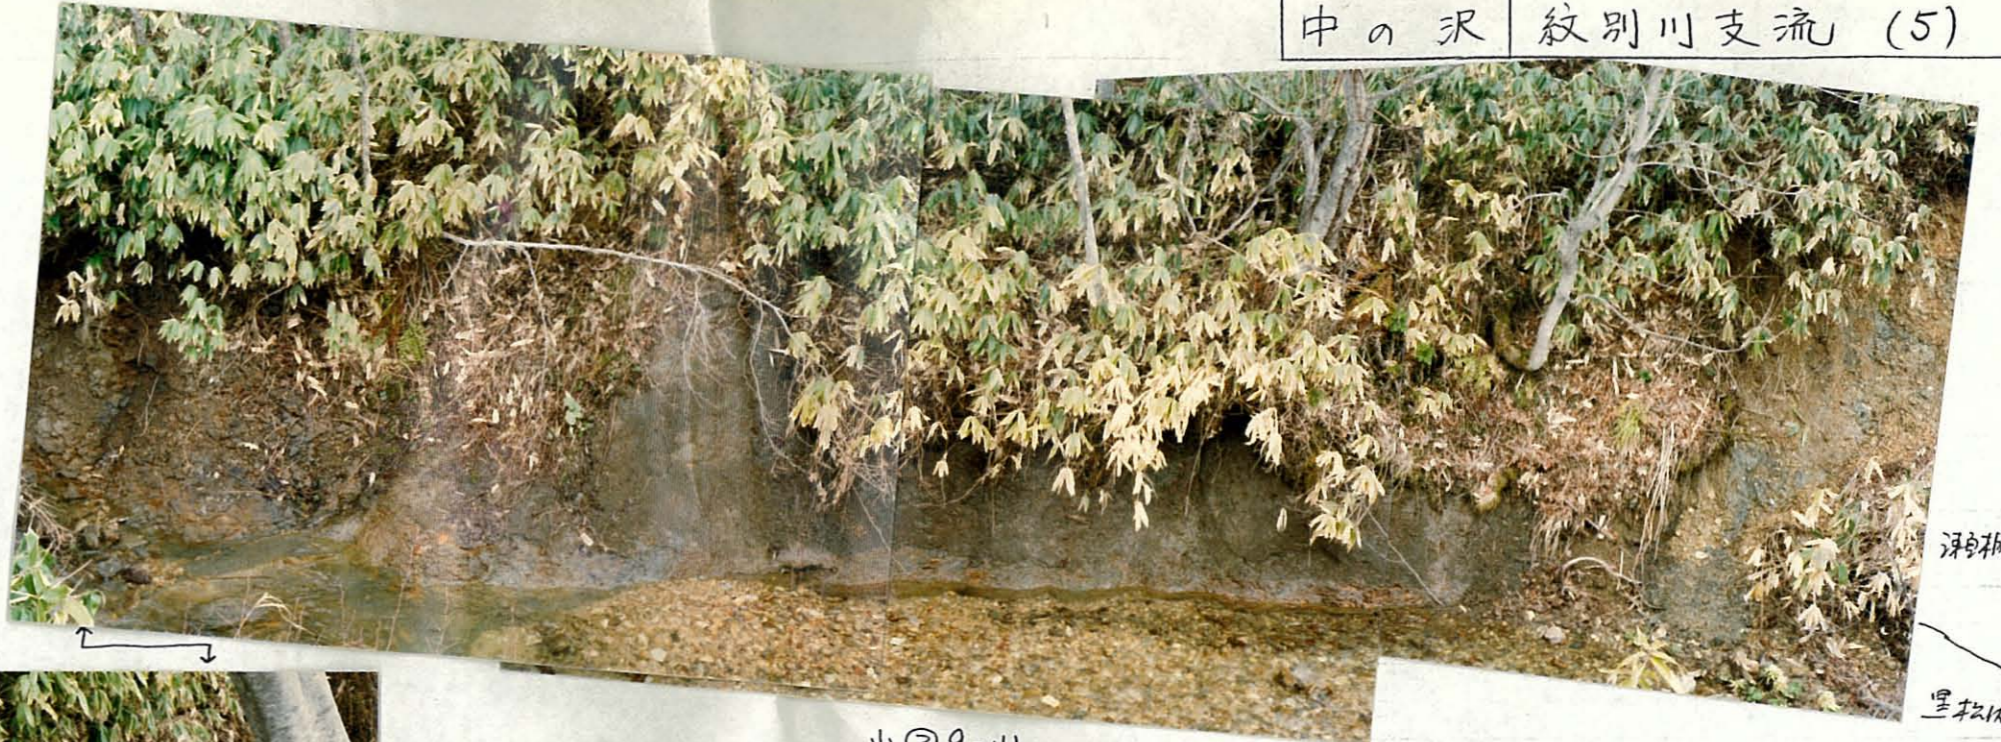
小③ 9~11
黒松内 (泥岩)

黒松内
黒松内

写真-5 ←
写真4か

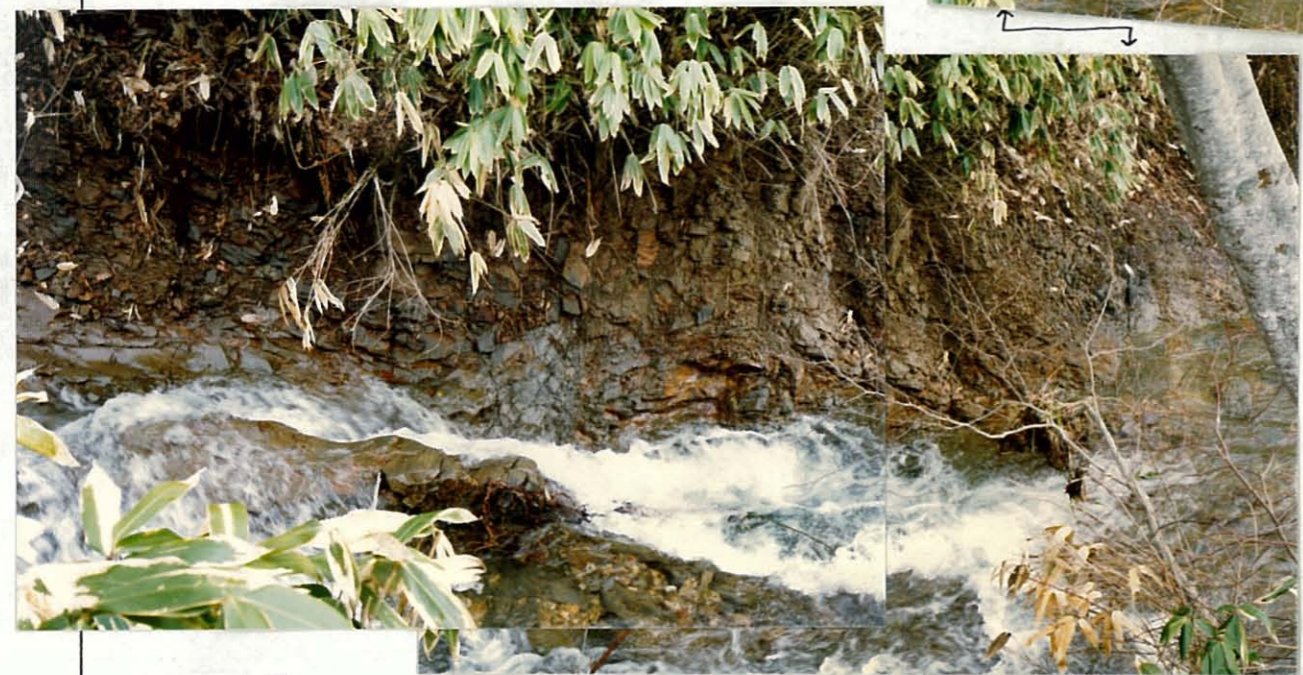
小③ 12-13

写真6

黒松内 (泥岩)

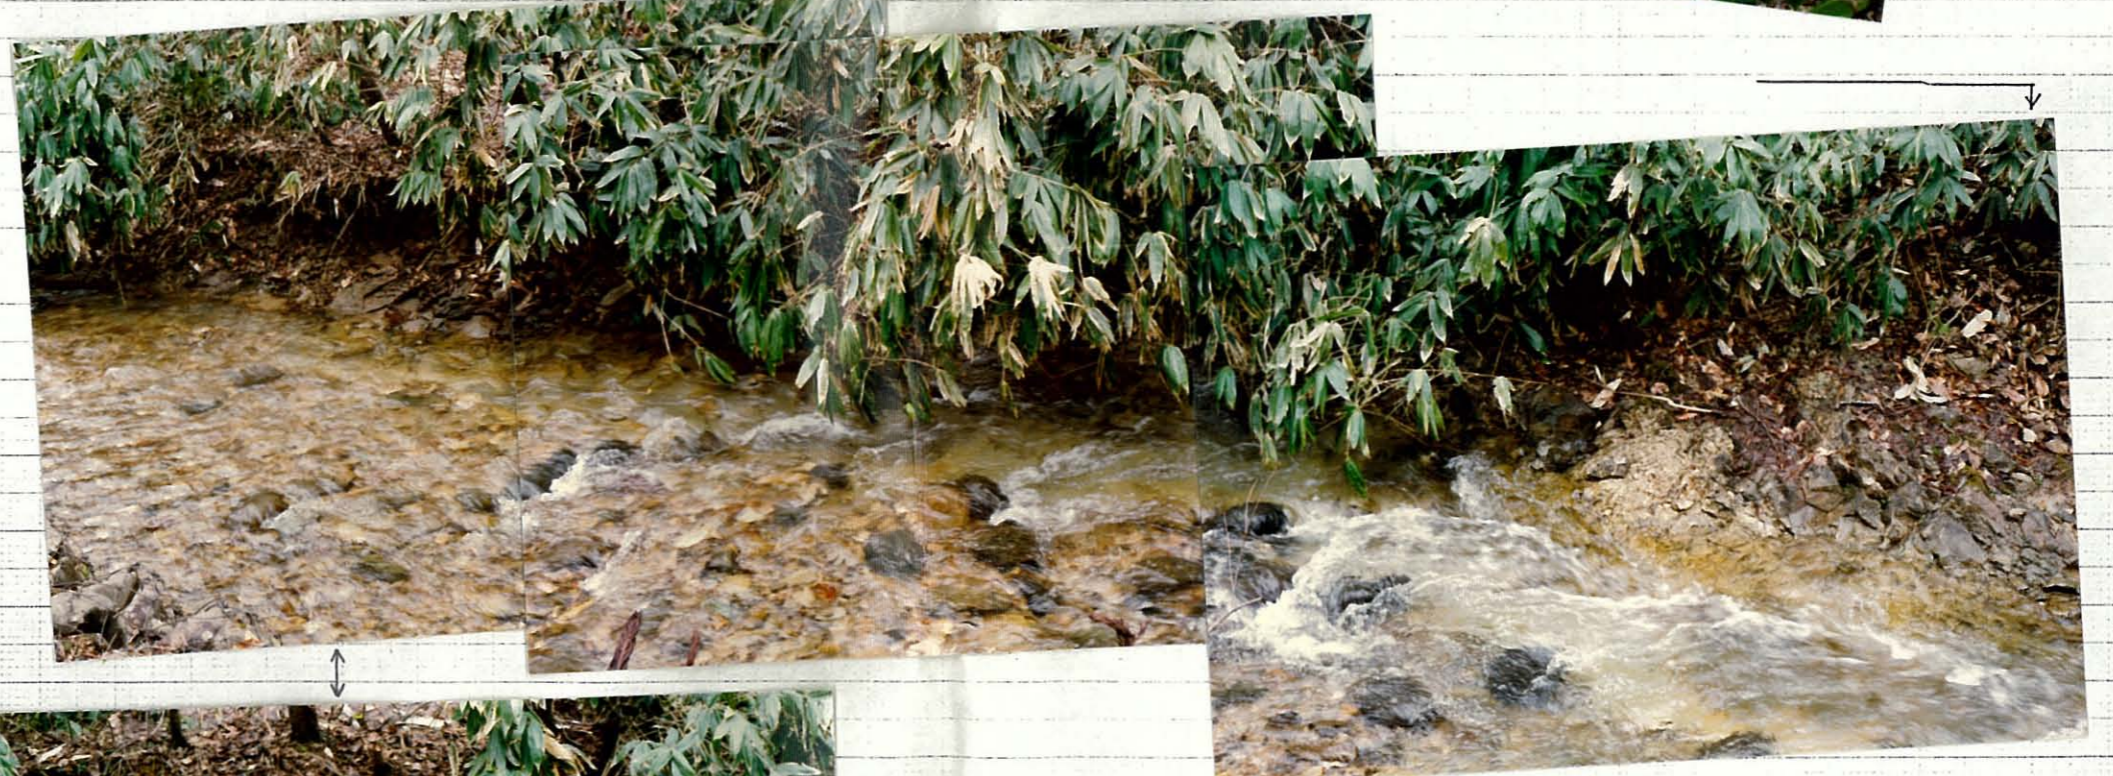
小③ 32-35

写真11

黒松内R, (泥岩)
