泊発電所(1, 2号炉)

L-9 リニアメントについて

昭和59年5月16日

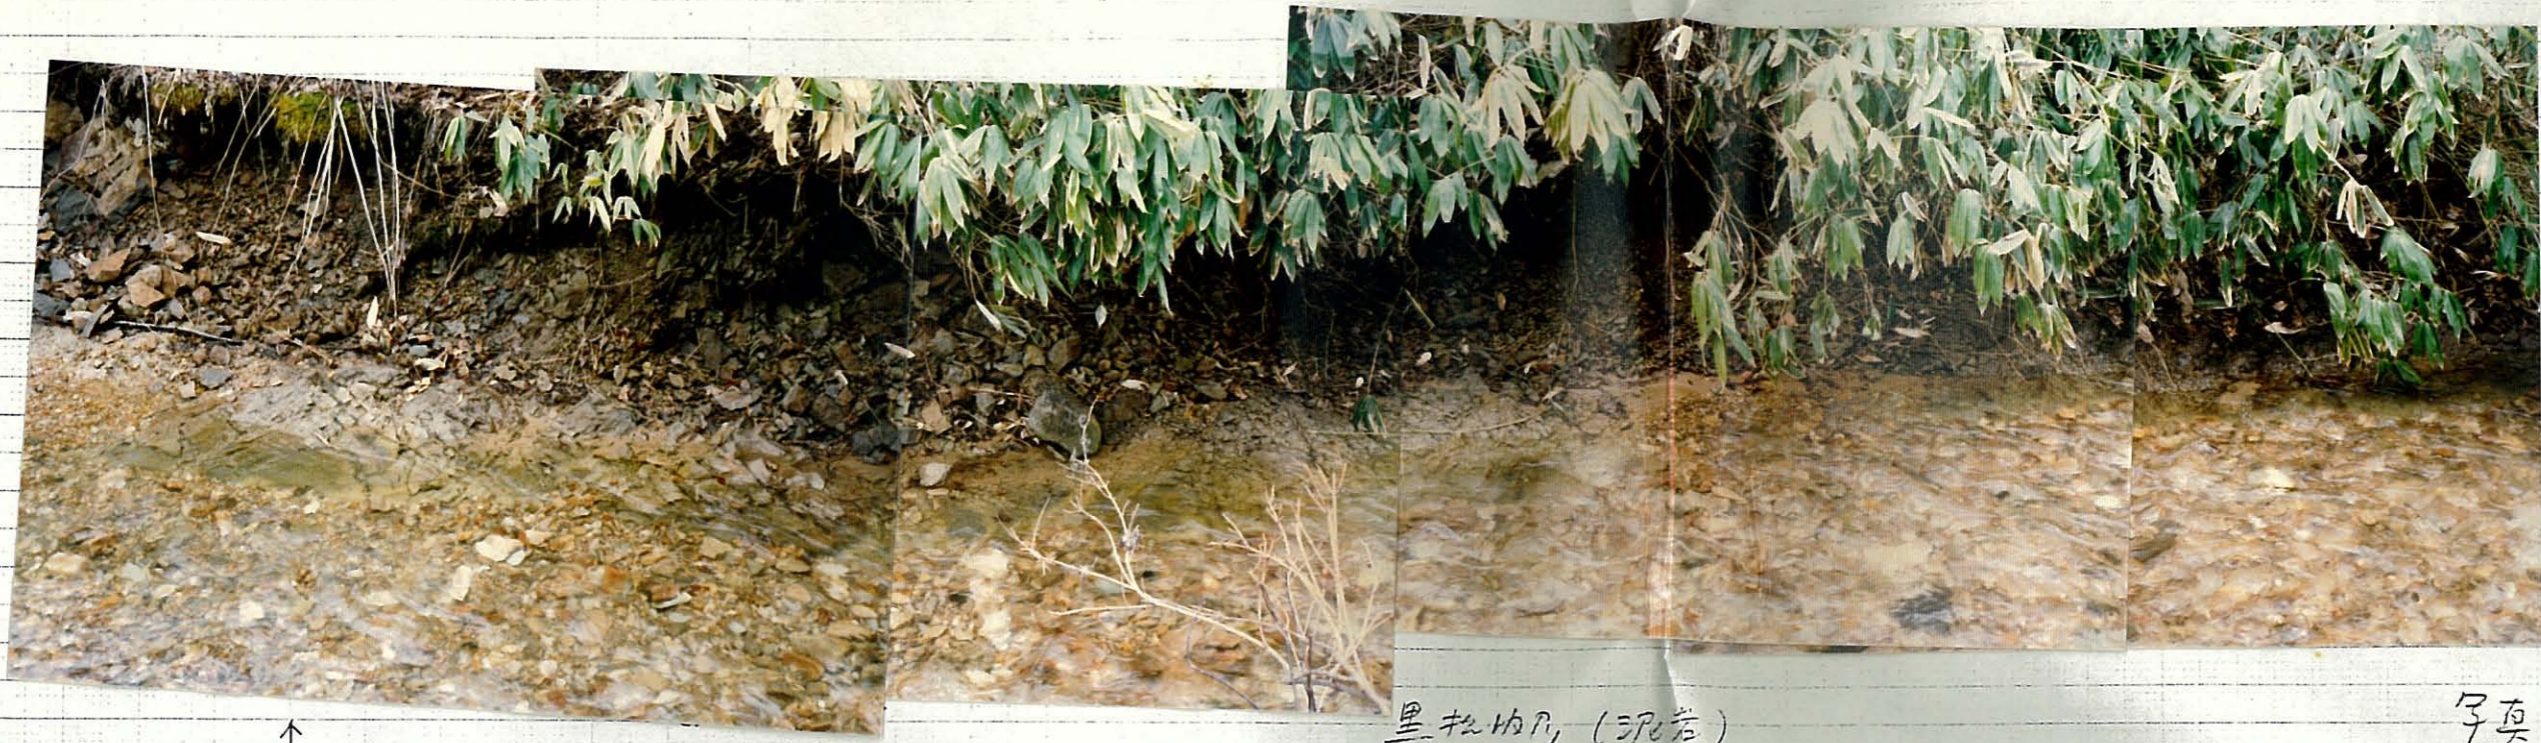
写真13

黒松内P<sub>1</sub> (泥岩)

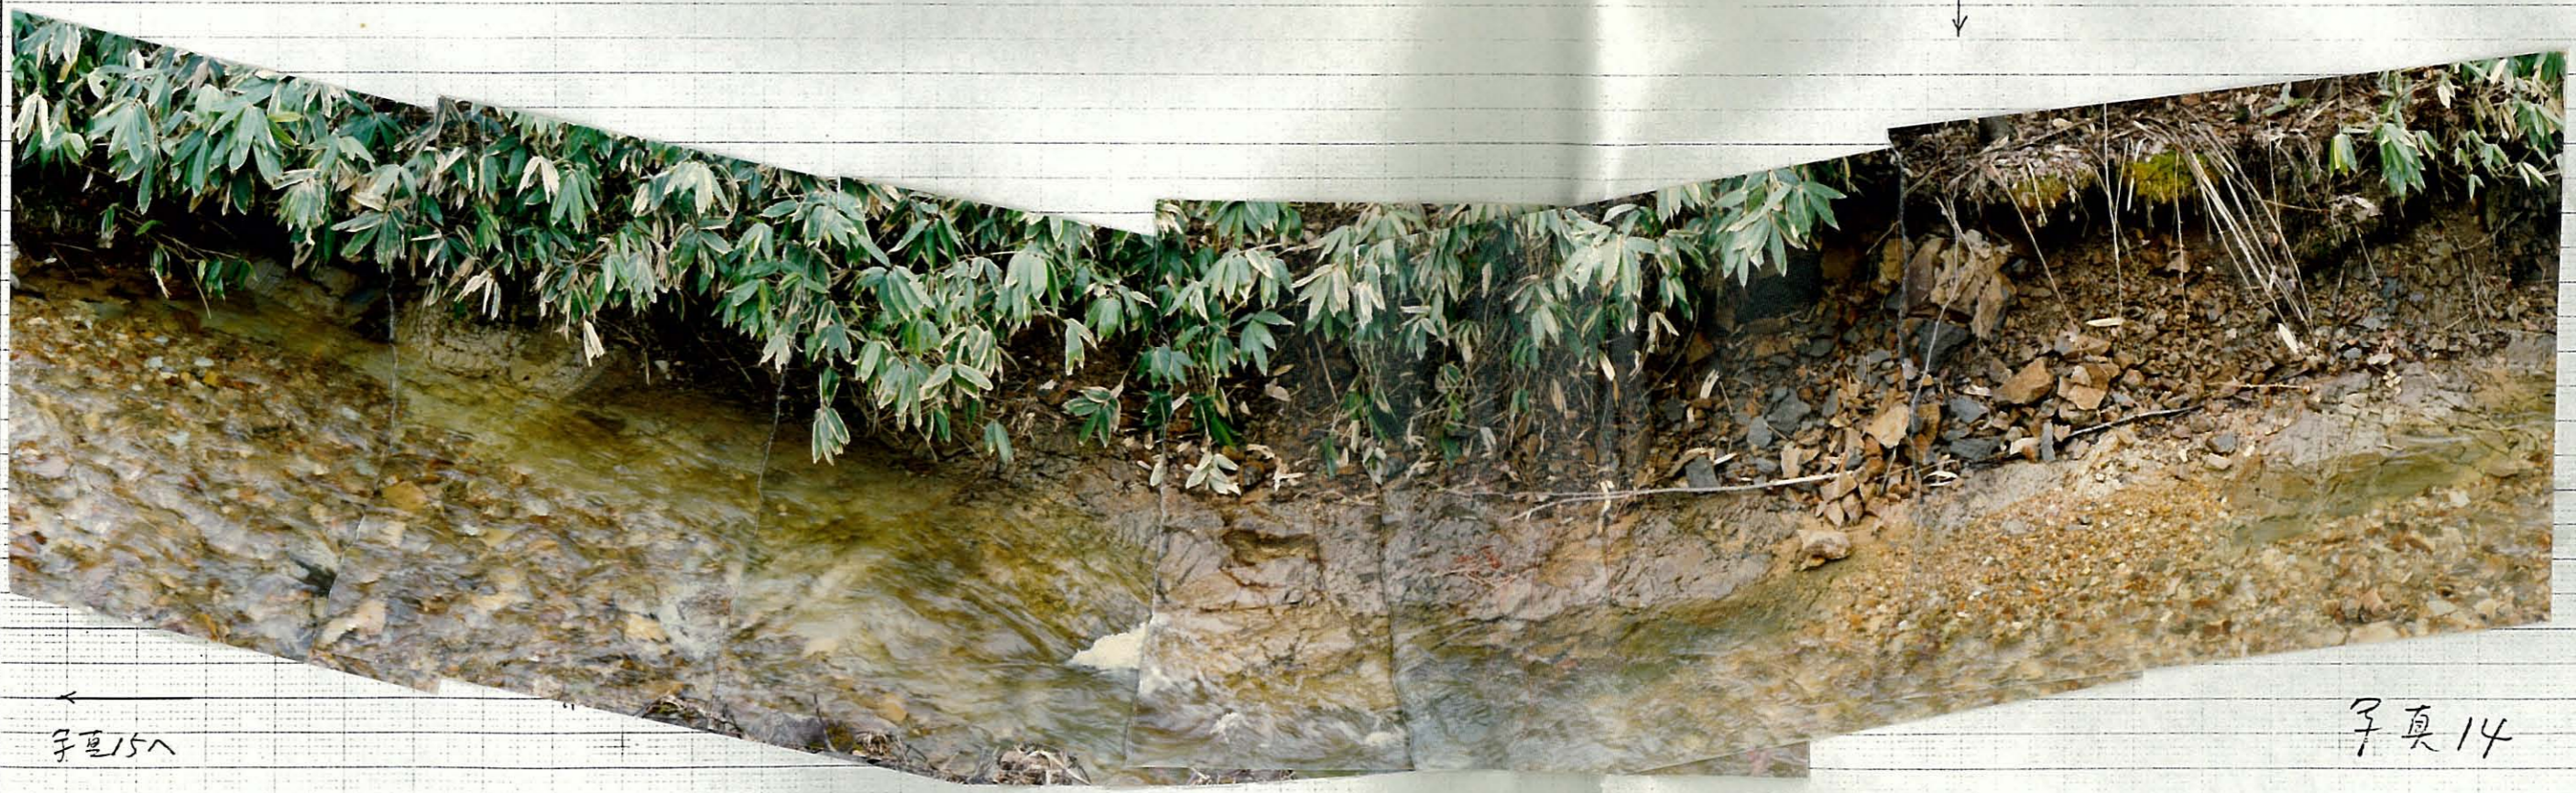
写真14

黒松内P<sub>1</sub> (泥岩)

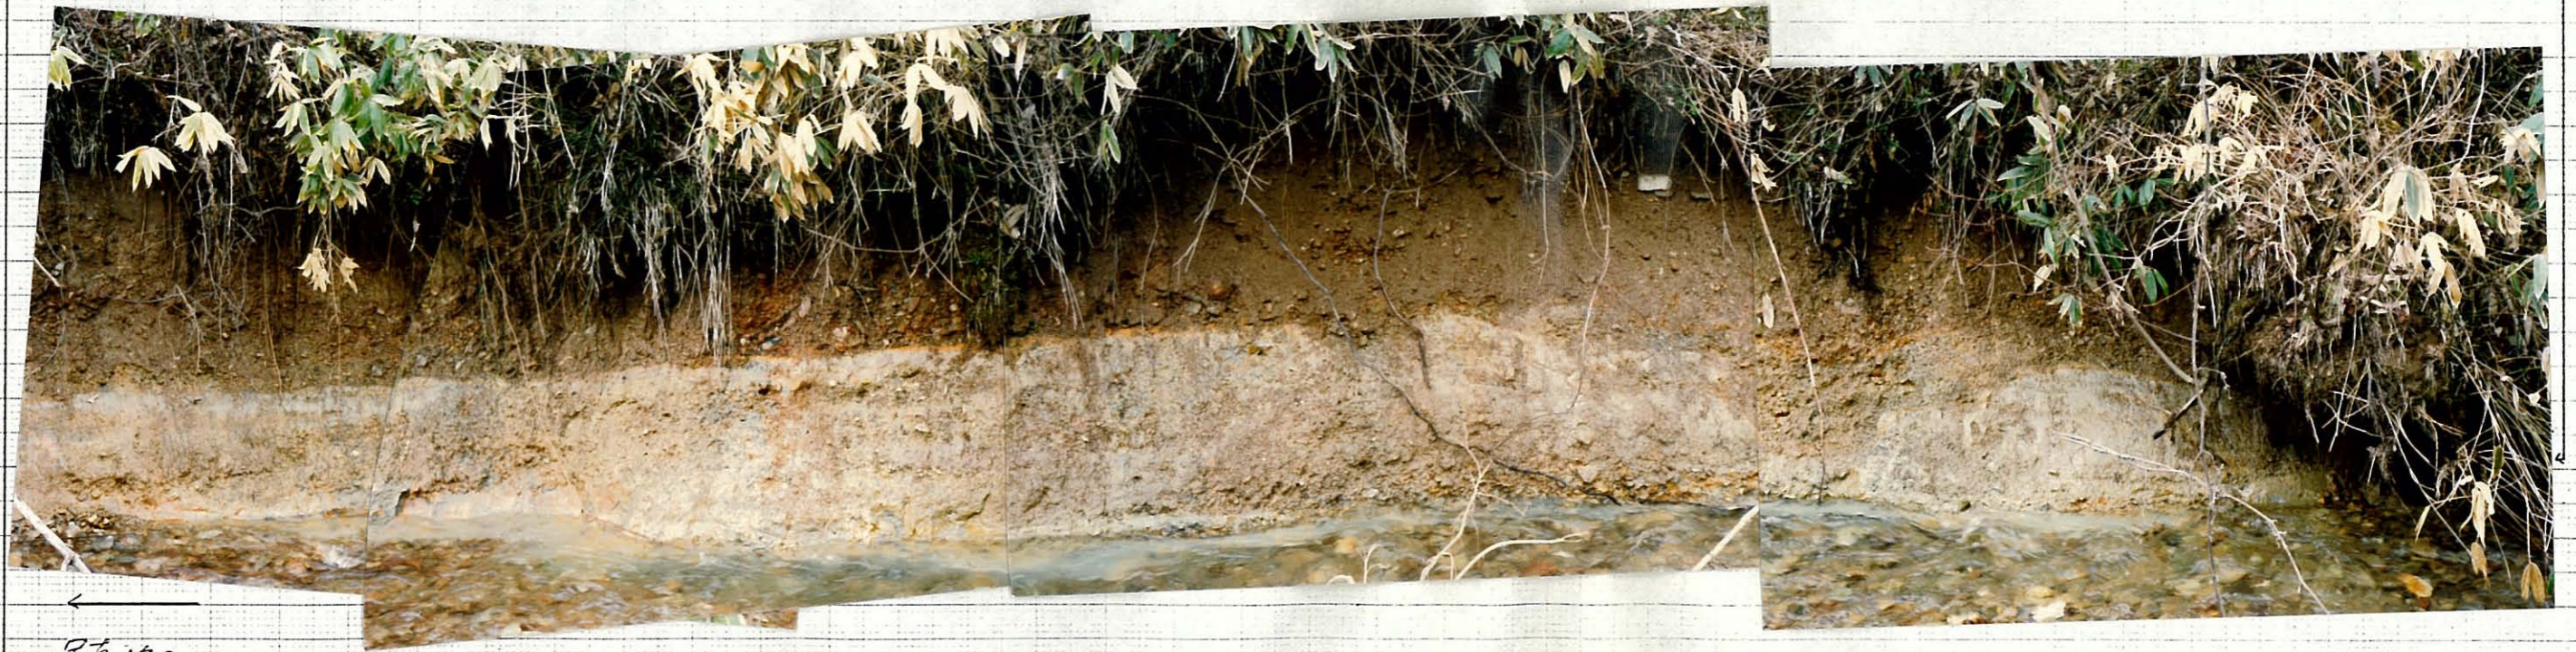
写真16

扇状地堆積物

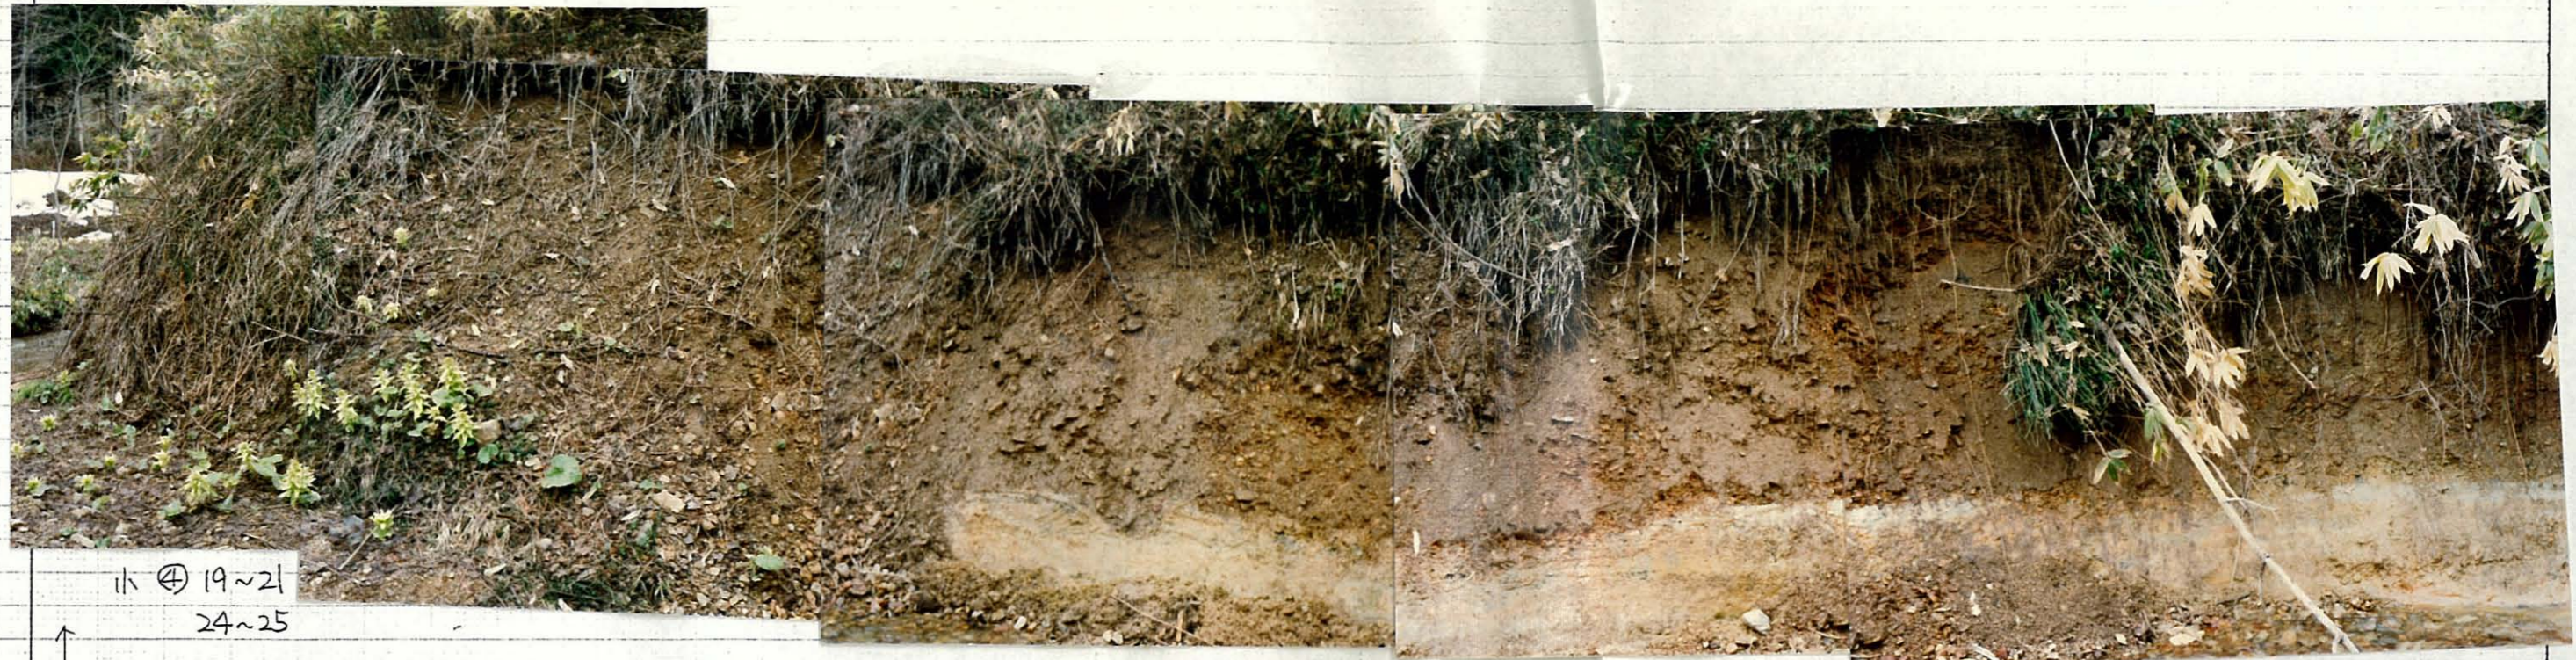
写真17 ←  
号至16カ3

扇状地堆積物

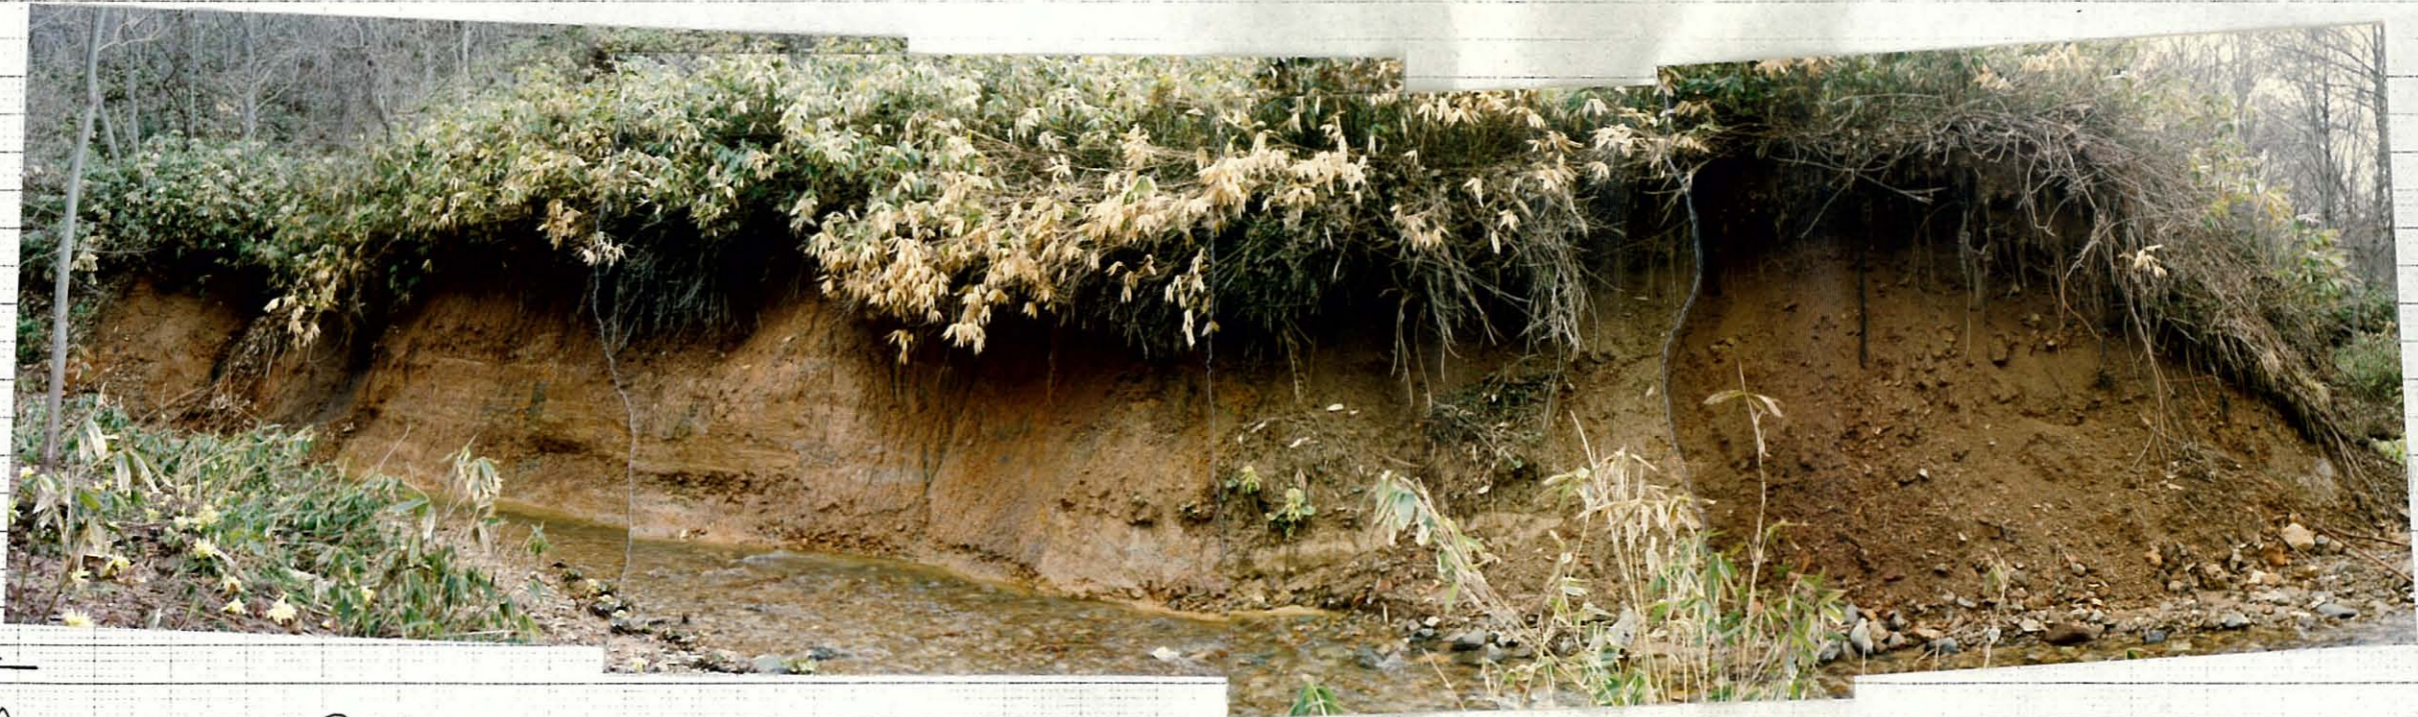
写真18

扇状地堆積物

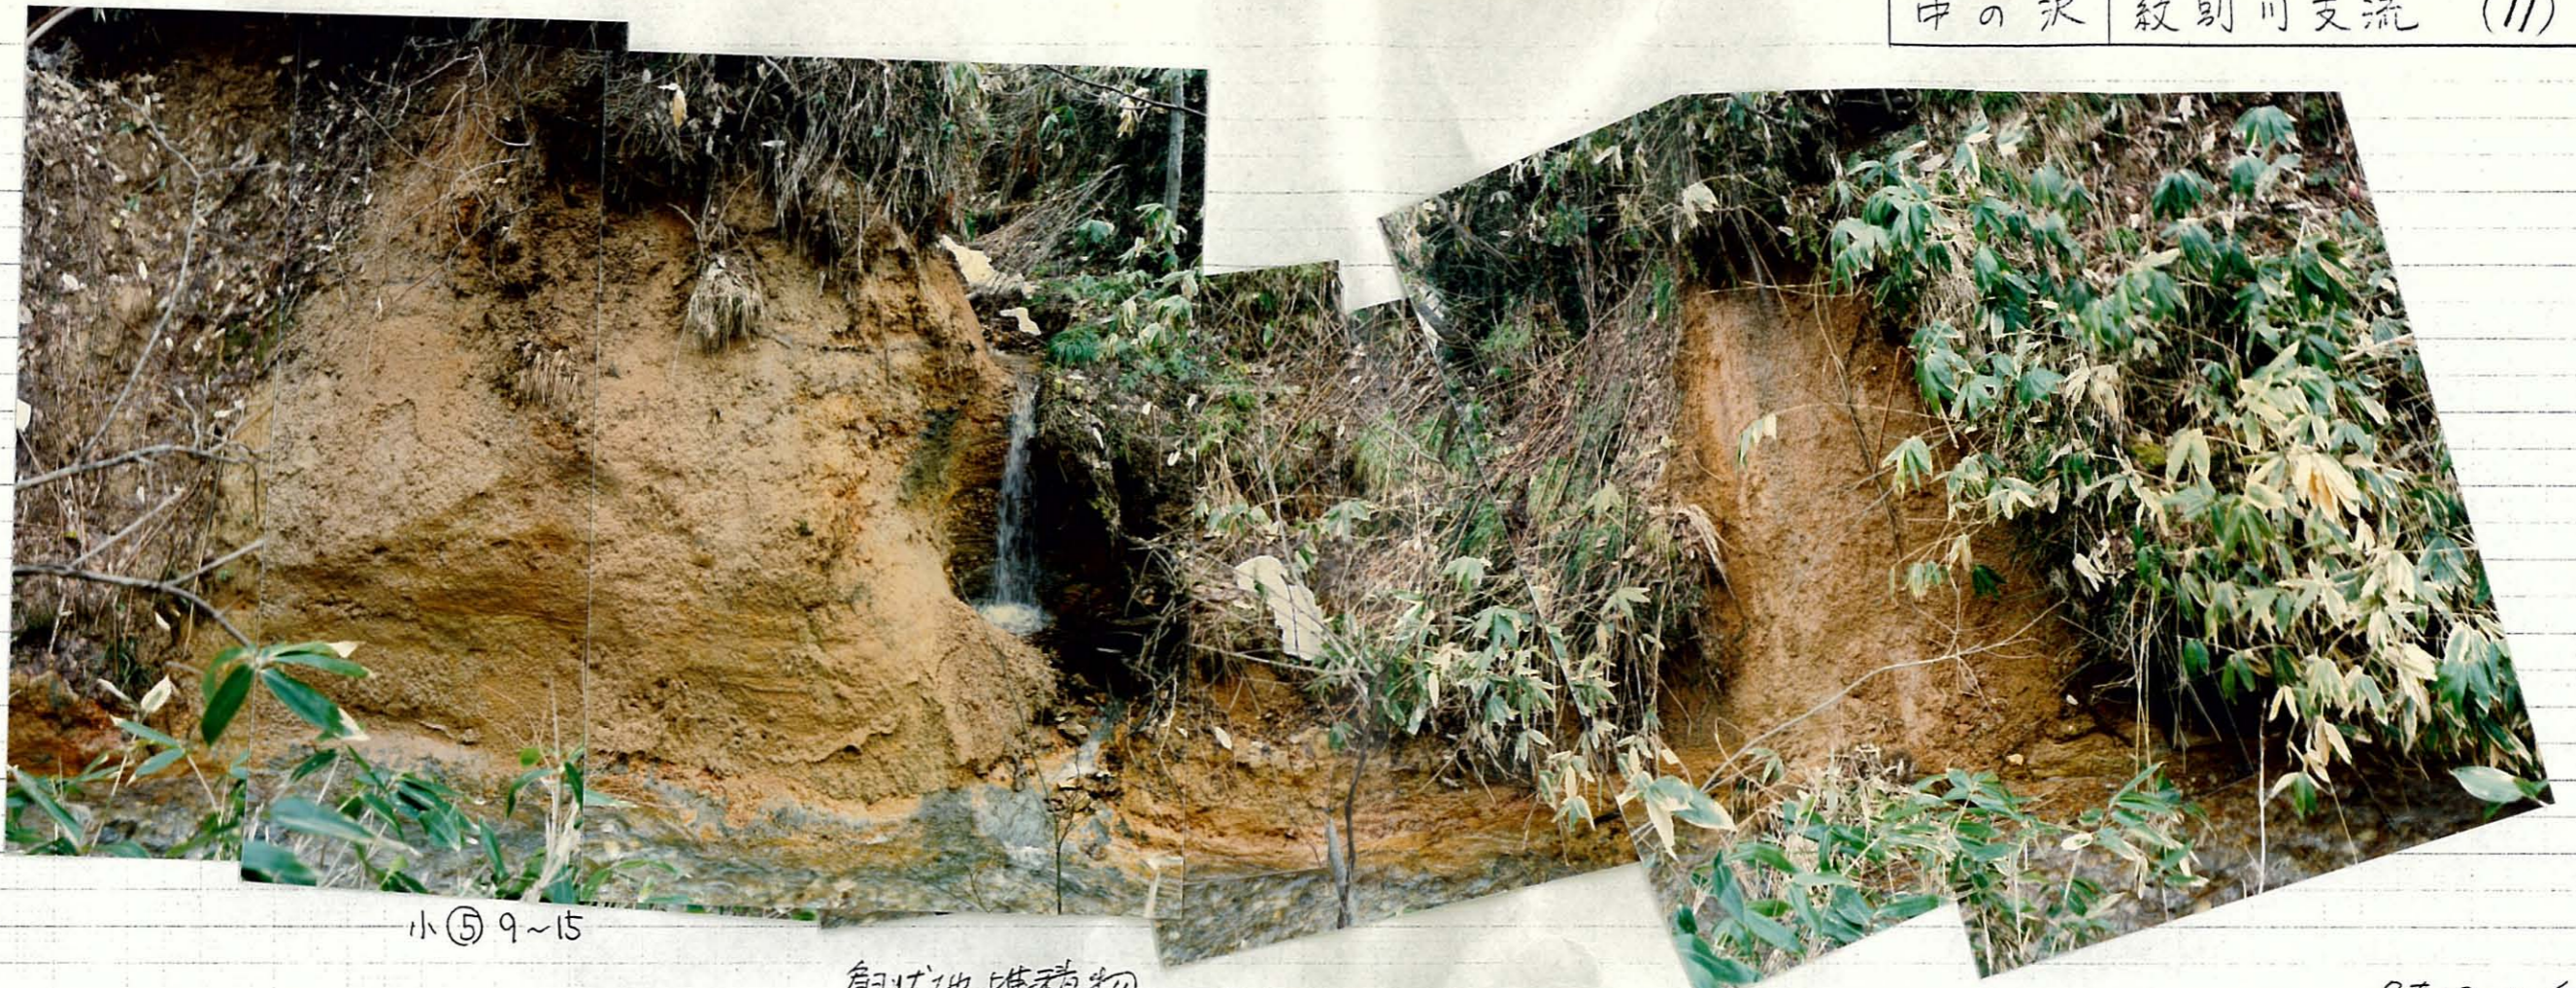
写真 19

扇状地堆積物

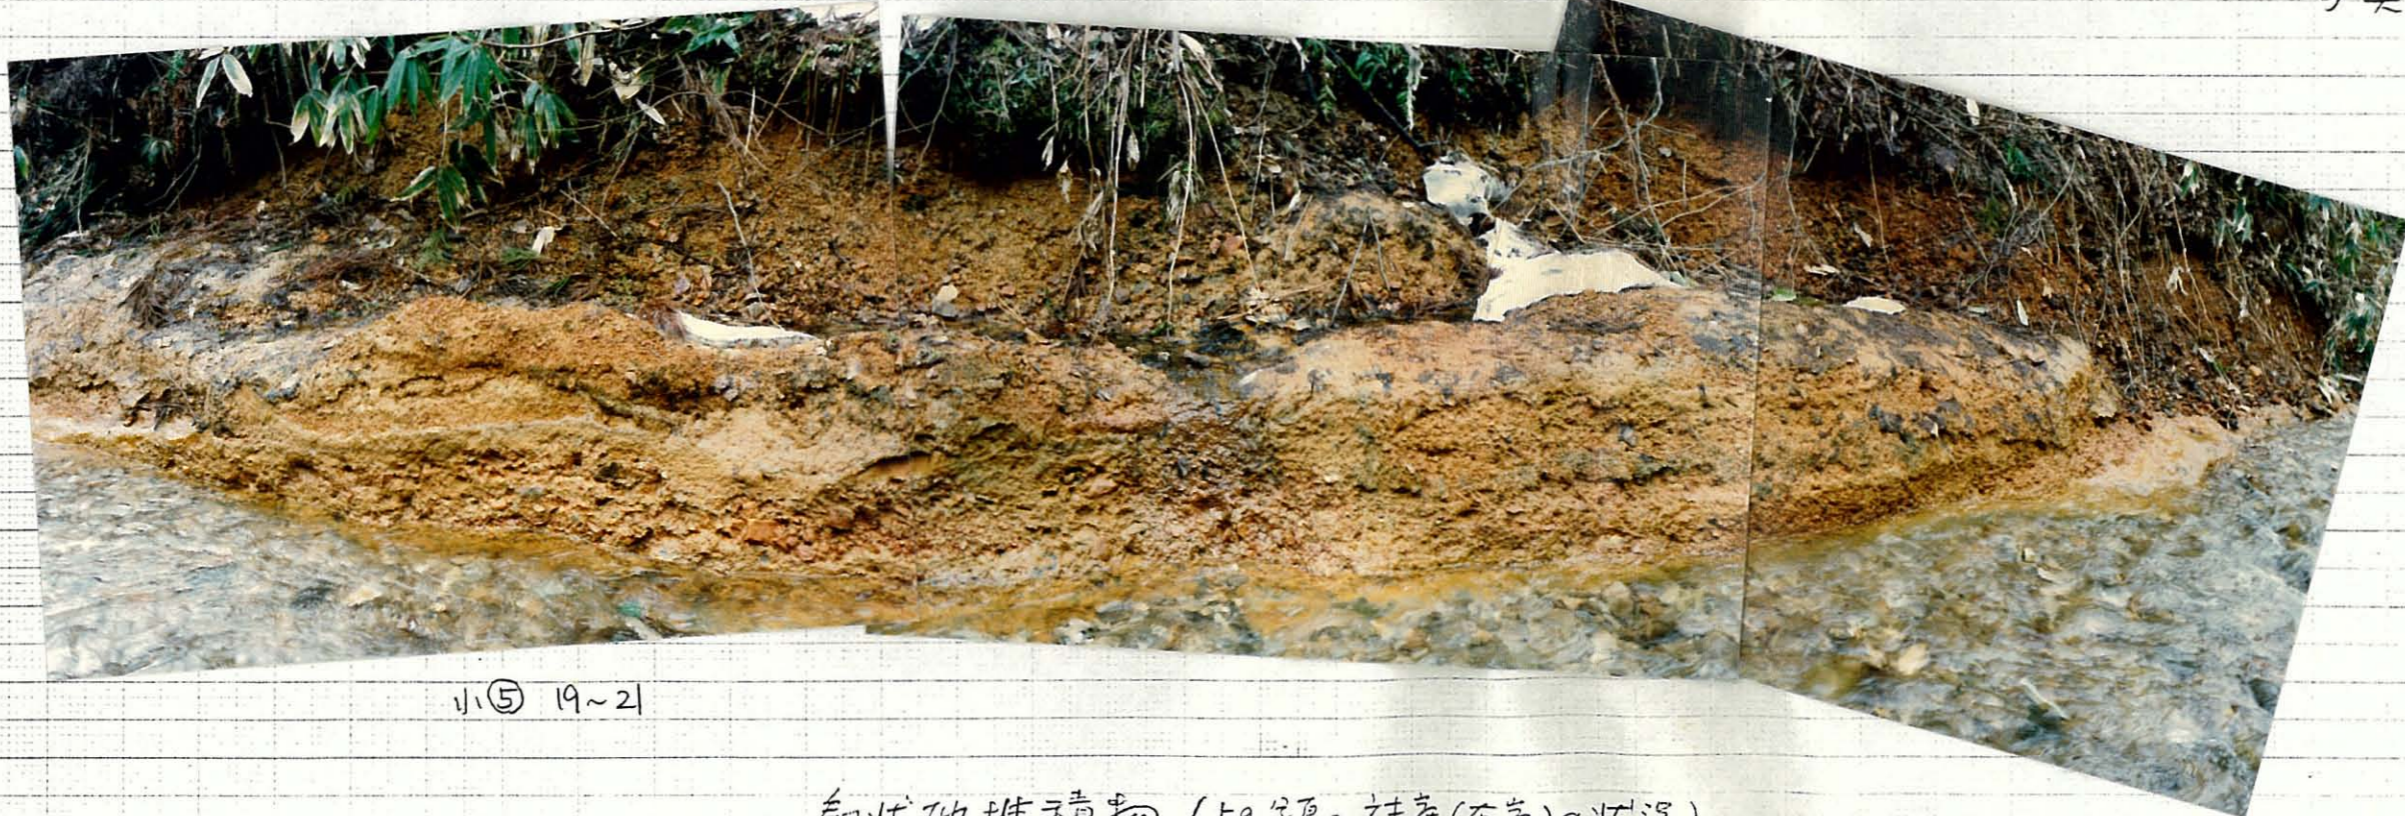
写真 20

扇状地堆積物 (上写真の対岸(右岸)の状況)

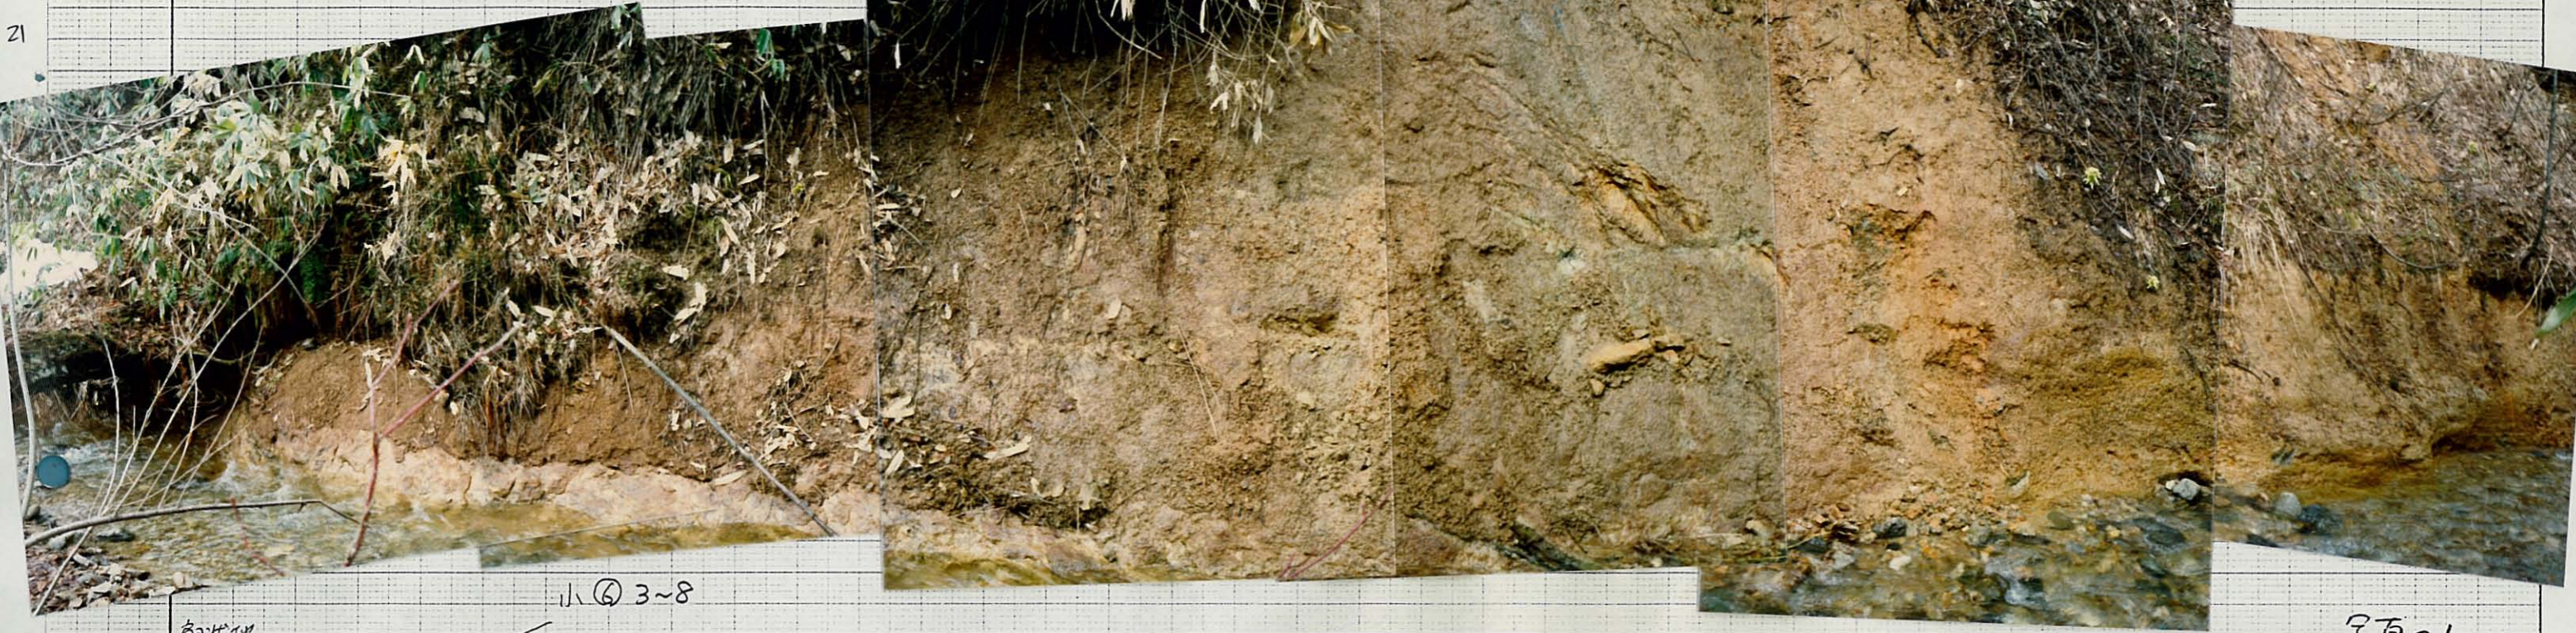
写真21

扇状地  
堆積物

呈松内P, (砂岩)

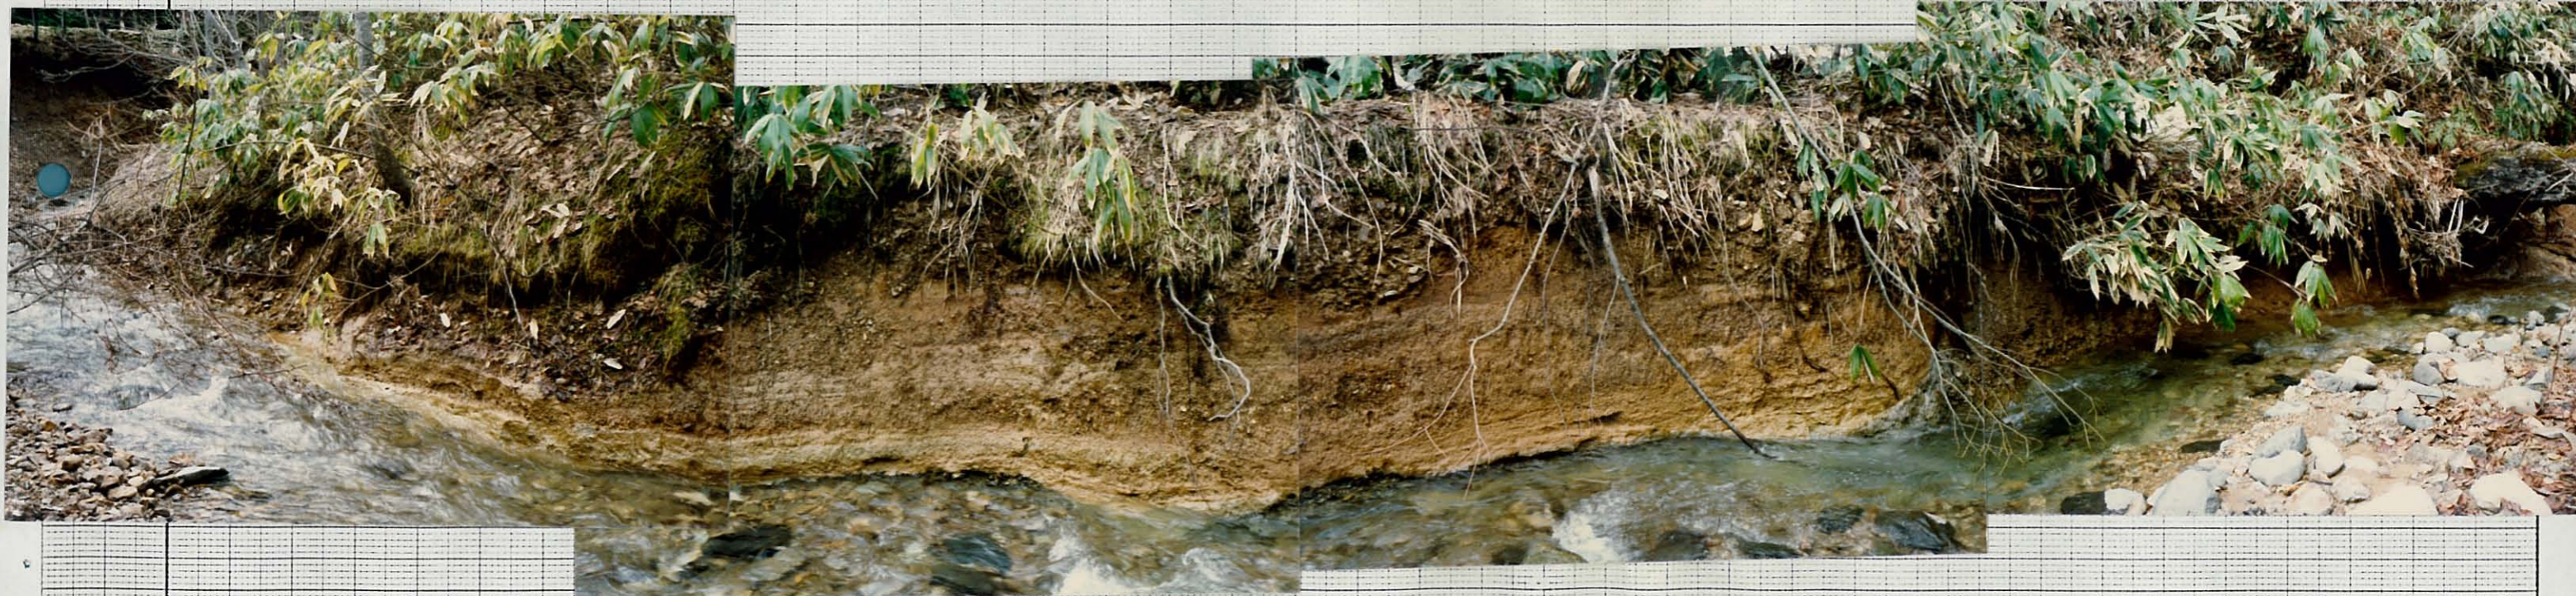
写真22

扇状地堆積物

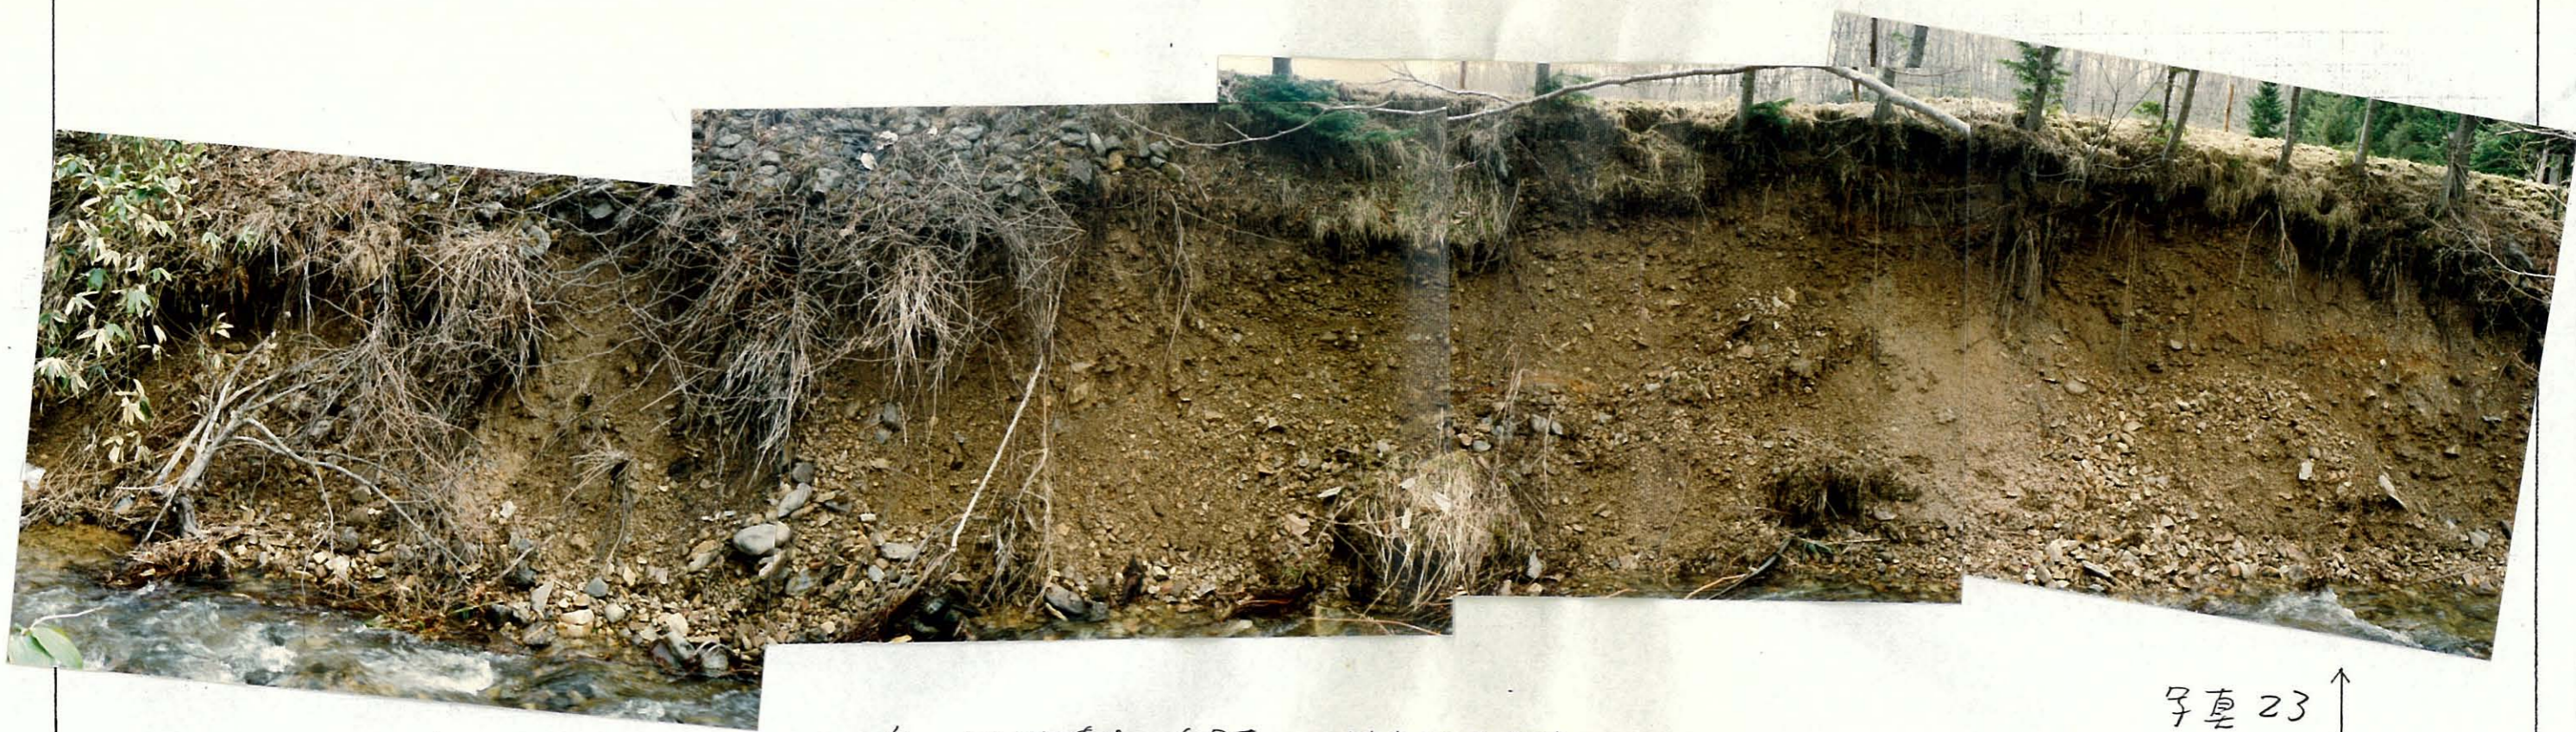
写真23

扇状地堆積物 (写真22の対岸(右岸側))

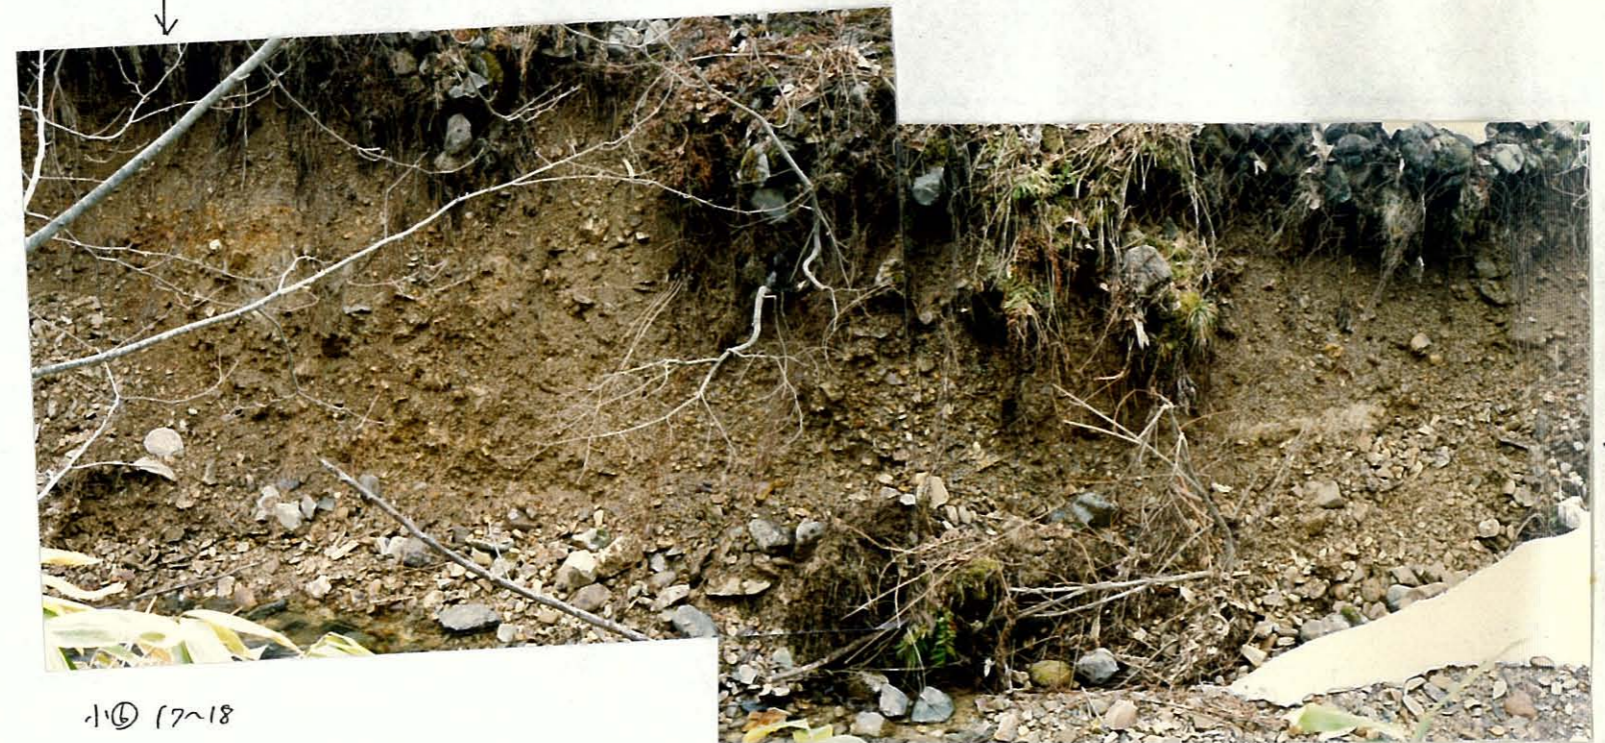
写真24

扇状地堆積物 (写真22の対岸(右岸側))

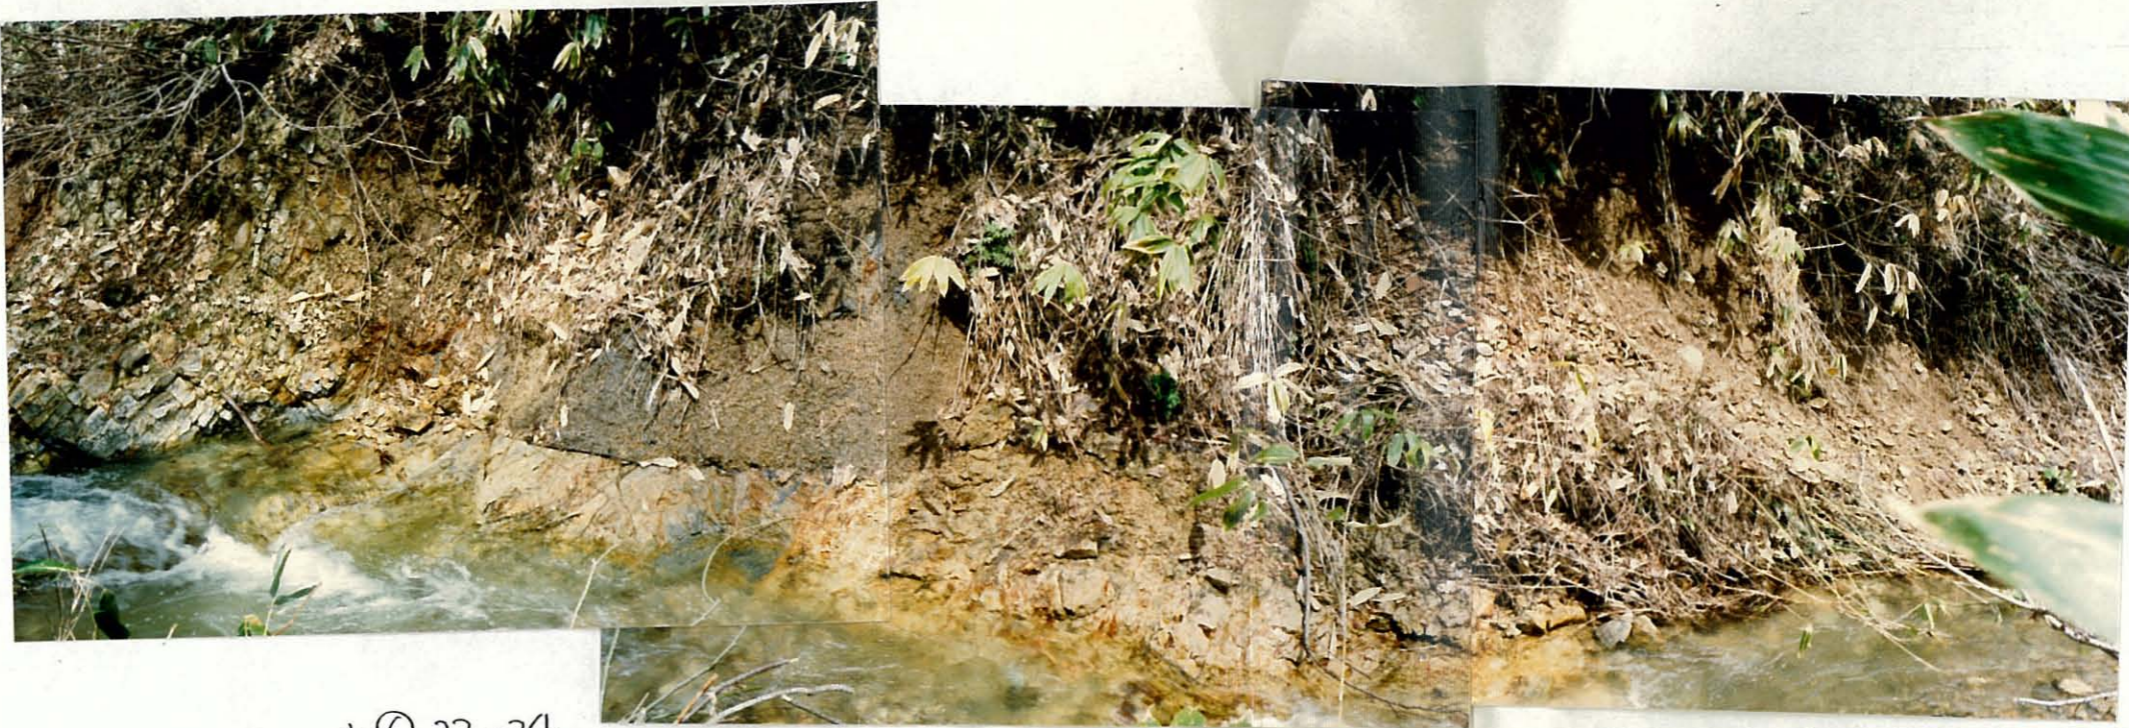
写真 25

黒松内P<sub>1</sub> (泥岩・凝灰岩互層)

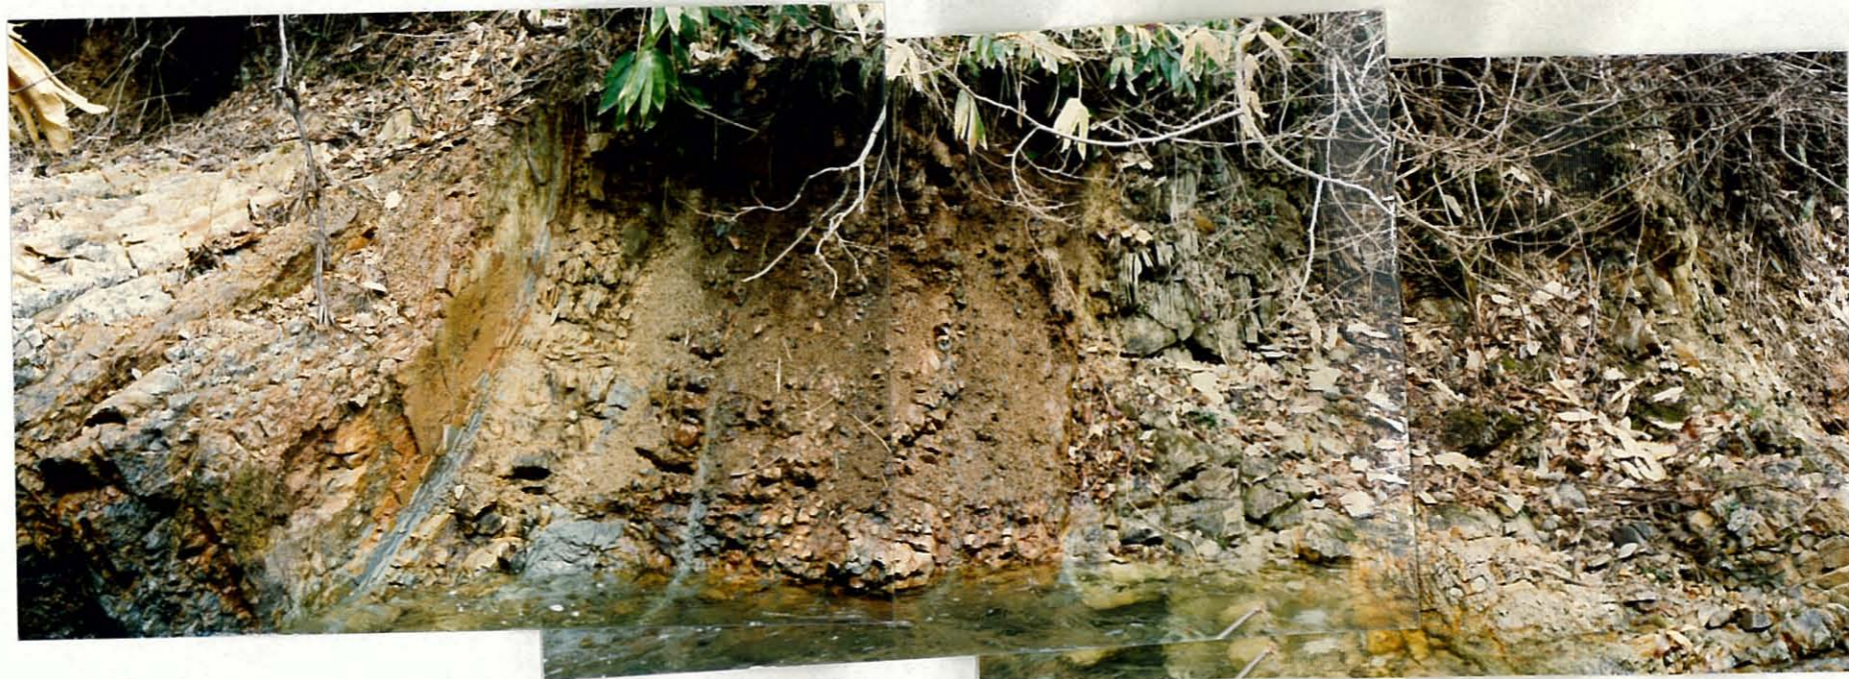
写真 26

黒松内P<sub>1</sub> (泥岩・凝灰岩互層)
