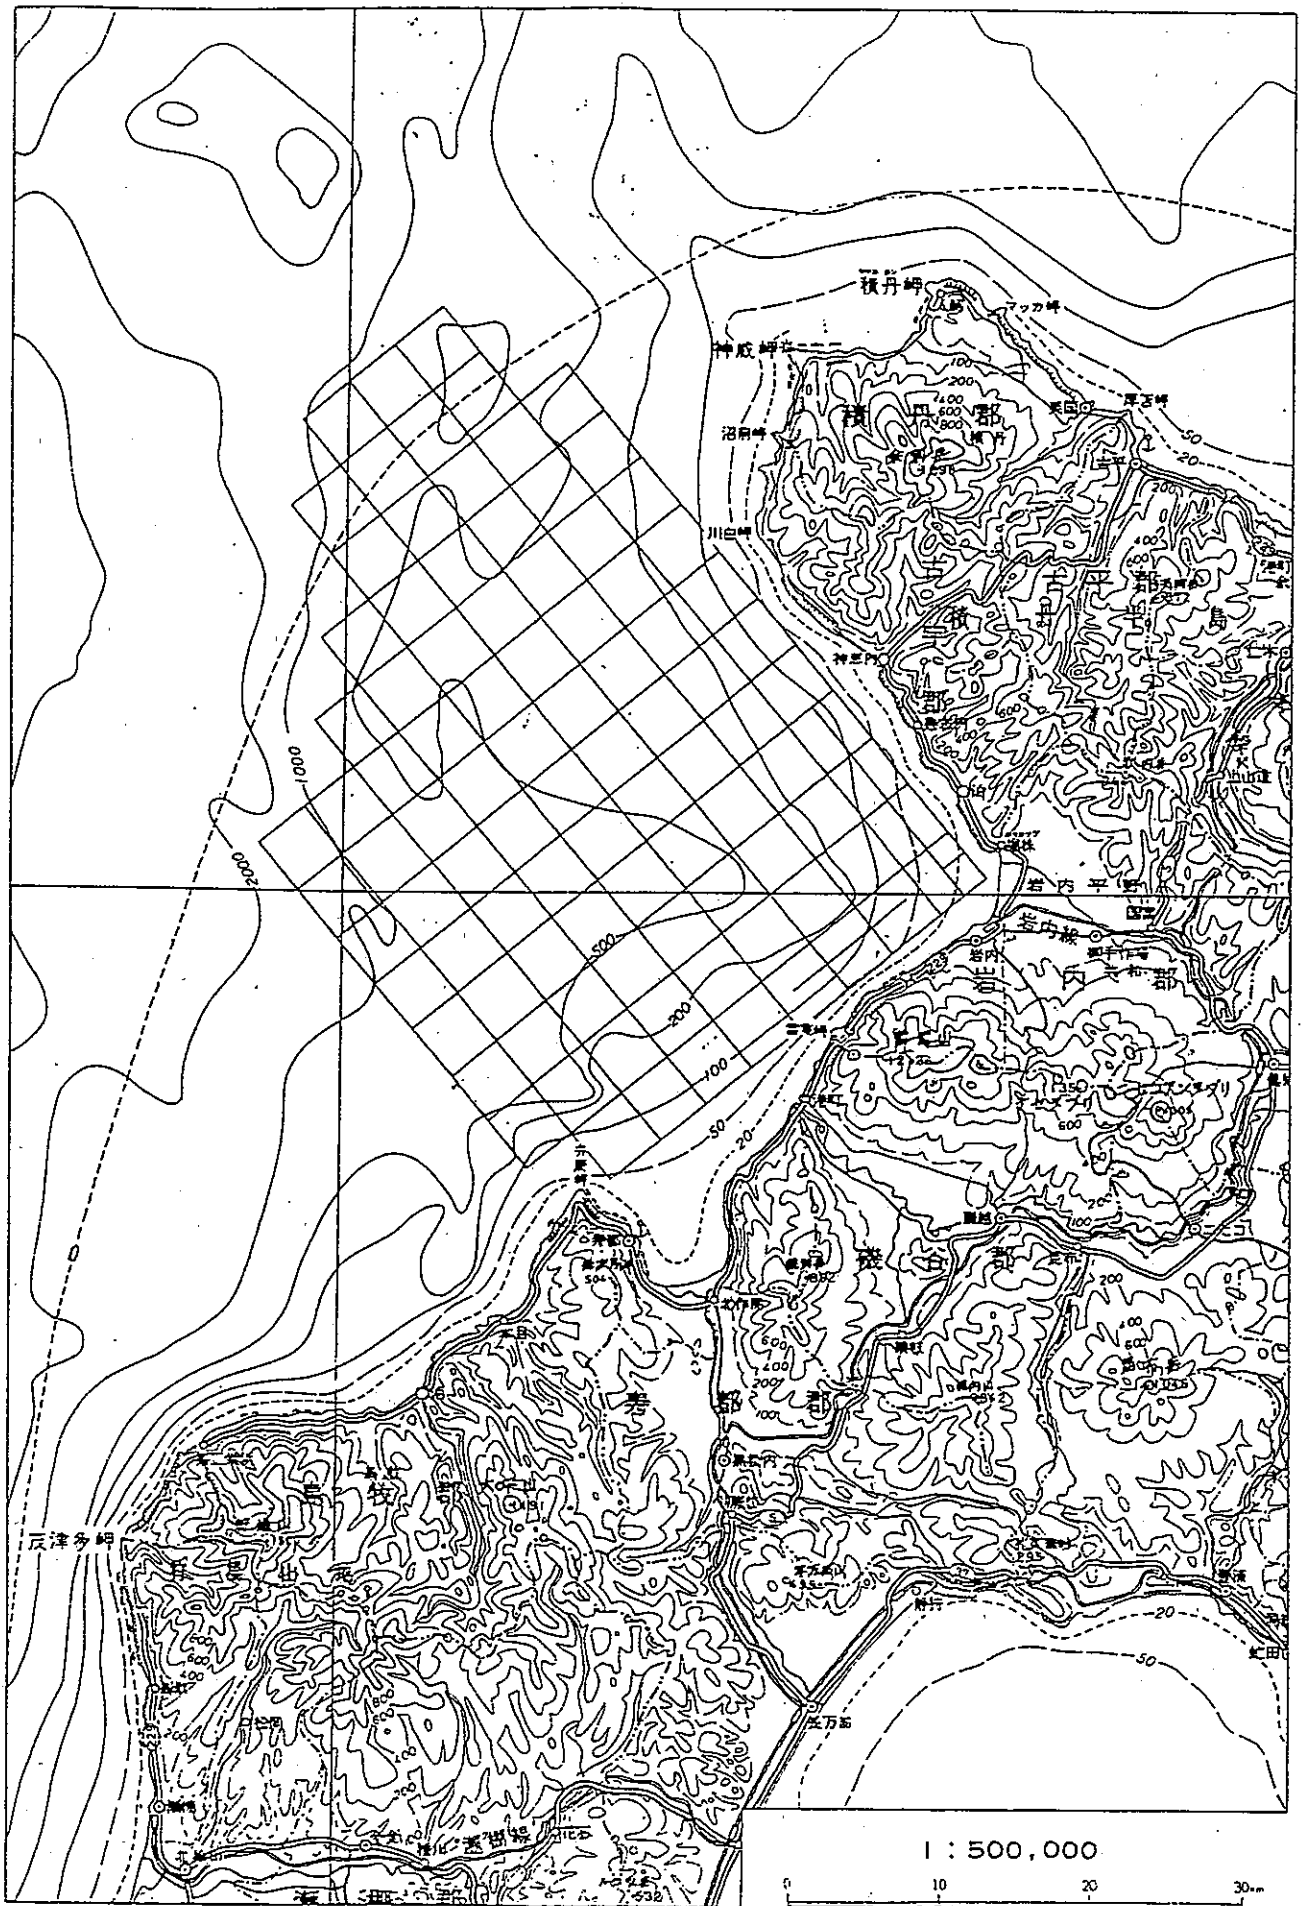
第 1.4 図 調査位置図

層相境界 ————

測線 ○—○—
