高浜発電所1, 2号炉 特別点検
(原子炉容器)
【補足説明資料】
(案)

平成27年8月19日
関西電力株式会社

1. 原子炉容器に対する予防保全措置を含む補修実績と保全活動の整理

2. 原子炉容器 炉内計装筒MVT-1に対する視認性について

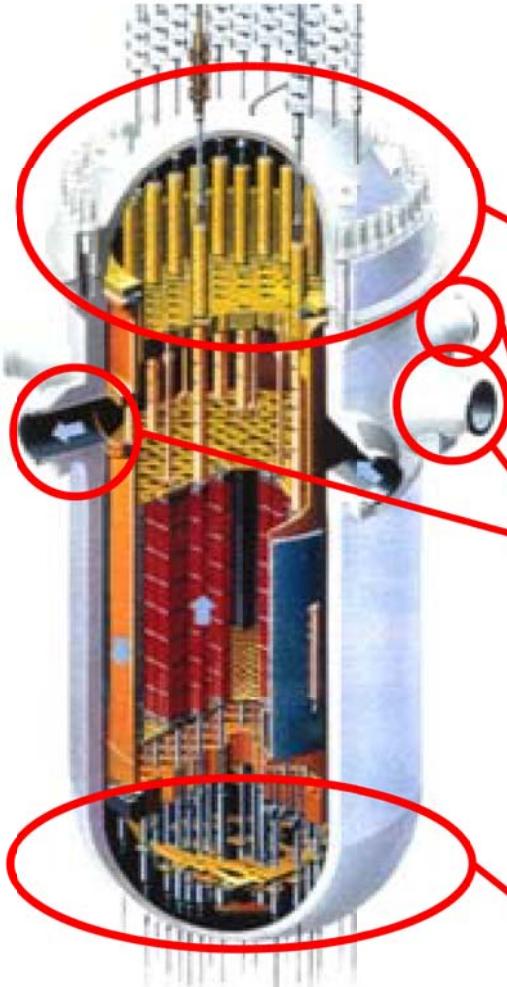
原子炉容器に対する予防保全措置を含む補修実績と保全活動は、以下のとおりである。

部位	保全活動	実施時期	
		1号機	2号機
上蓋管台	SCC対策の予防保全として上蓋一式取替え	第16回定検 (1995～1996年度)	第16回定検 (1996～1997年度)
出入口管台 セーフエンドの異材継手	SCC対策の予防保全としてWJP施工	第25回定検 (2007～2008年度)	—
	SCC対策の予防保全としてインレイ工事施工	—	第26回定検 (2010年度)
炉内計装筒(BMI)管台	SCC対策の予防保全としてWJP施工	【管台母材】 第21回定検※ (2002年度) 【J溶接部】 第25回定検 (2007～2008年度)	【管台母材】 第21回定検 (2003年度) 【J溶接部】 第26回定検 (2010年度)

※:高浜1号機については、#48管台母材のWJP施工前のECTで微小信号指示が出たことから、第22回定検で切削補修を実施してからWJPを施工している。

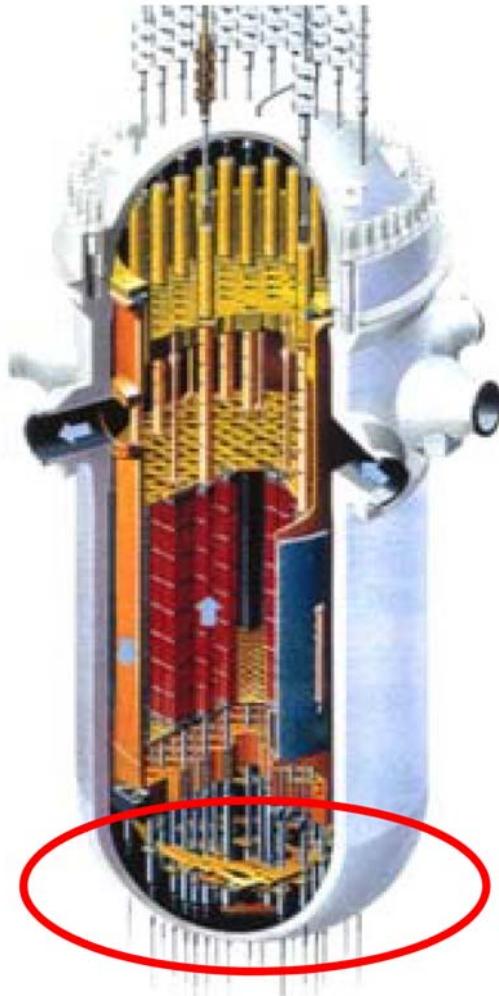
溶接部のMVT-1については、維持規格に従い0.025mmワイヤー（1ミルワイヤー）が識別可能な手法により試験を行っている。

MVT-1の結果、いずれの管台についても炉内計装筒の母材、溶接部から金属加工面や金属光沢が認められており、欠陥が確認できなくなるような付着物はなかった。
