# 福島第一原子力発電所 プラント関連パラメータ

2012年3月17日 5:00 現在

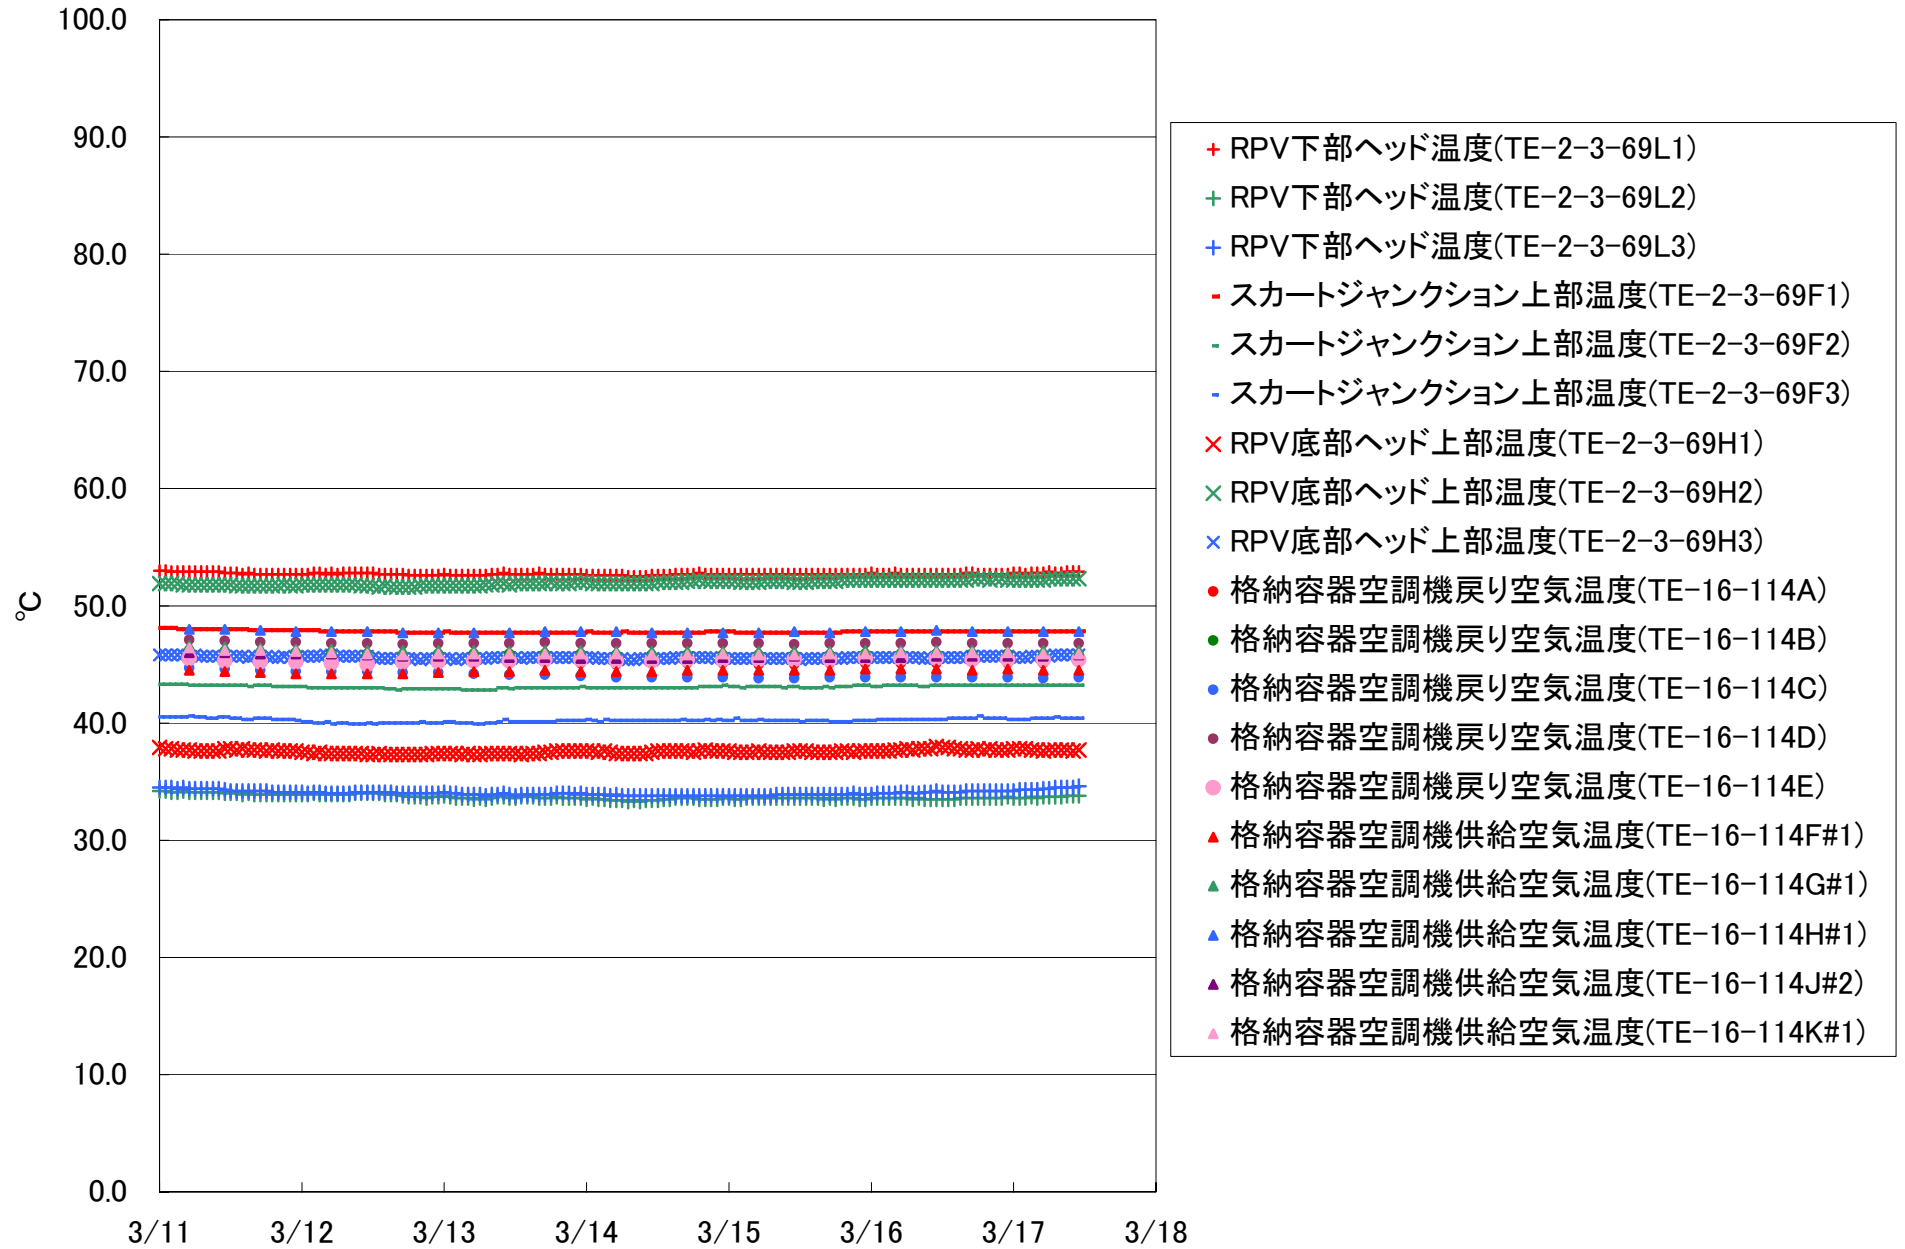
福島第一原子力発電所3号機 温度に関するパラメータ
