美浜発電所 3号炉 特別点検
(コンクリート構造物)

補足説明資料

関西電力株式会社

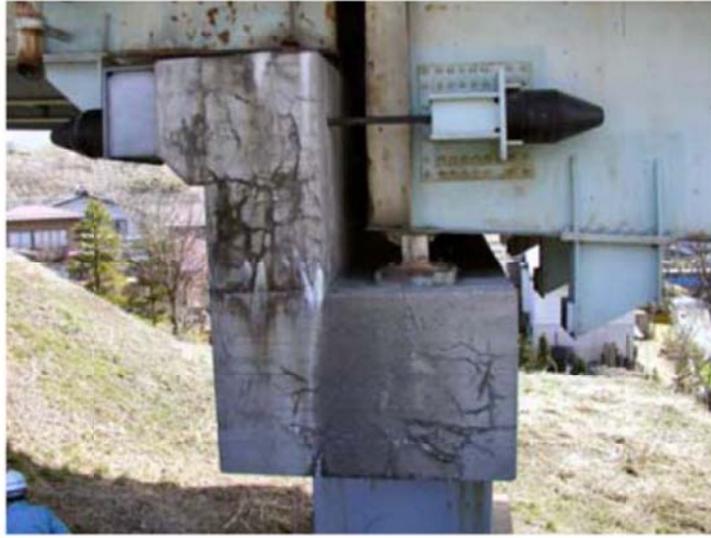
図3. 2. 4-2 実構造物における膨張ひび割れ（亀甲状）の事例⁶⁾

この状態が進展すると、ひび割れが骨材だけに収まらず、セメントペースト部分まで拡大し、ひび割れ部にゲルが充填されてくる（図3. 2. 4-1参照）。更に反応が進展していくと、セメントペースト部に元々存在する気泡部にまでゲルが充填されていき、その状況が顕著に見られるようになると、構造物の目視点検においても、ひび割れが確認できるようになってくる（図3. 2. 4-2参照）。ひび割れの発生は、膨張に対する拘束状態により異なり、拘束の小さな無筋コンクリート構造物などでは亀甲状のひび割れが生じ、鉄筋コンクリート構造物では主筋方向に、部材両端が強く拘束されている構造物では拘束されている面に直角にひび割れが生じる。アルカリ骨材反応によるひび割れは部材内部まで達していないことが多い。

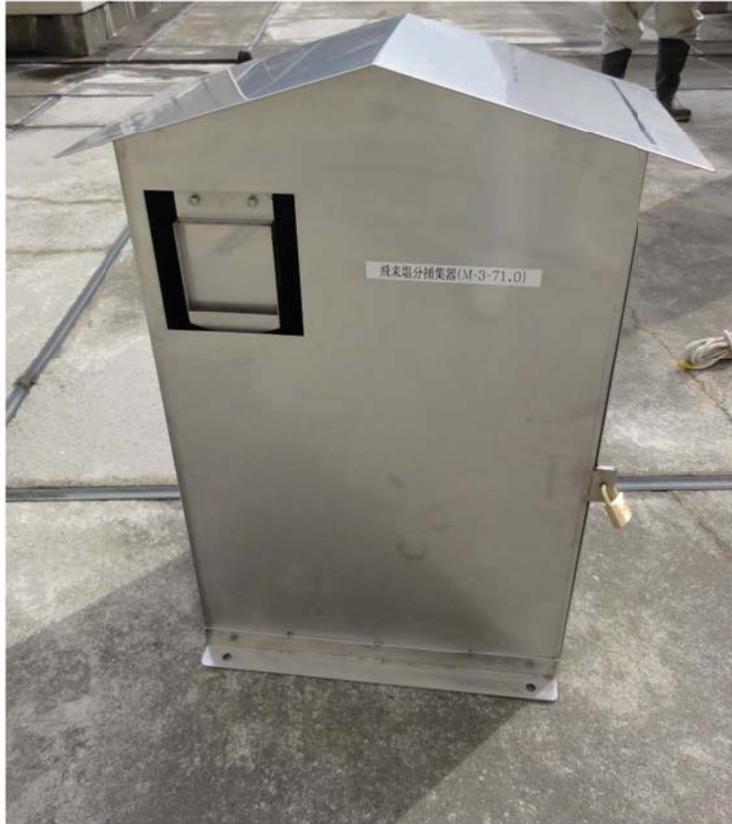
図4. 1. 4-1 飛来塩分捕集器
(土研式塩分捕集器)

大型構造物である外部遮蔽壁については、飛来塩分を捕集する器具（土研式塩分捕集器、図4. 1. 4-1参照）を高さ方向に分散して設置し、捕集した塩分量が最も多い箇所をコアサンプル採取箇所を選定した。

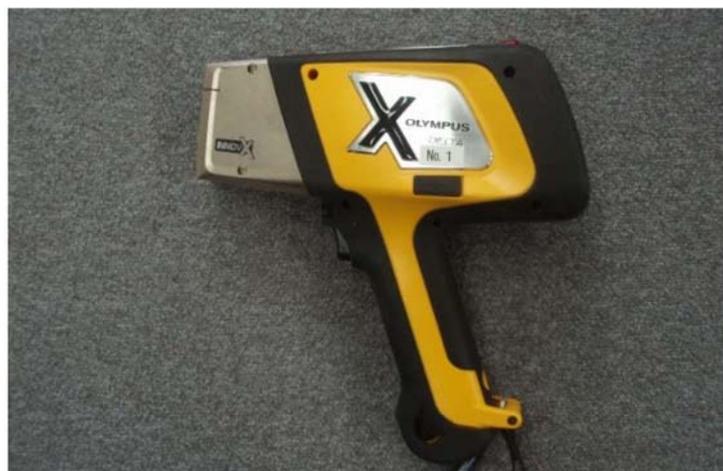
図4. 1. 4-2 表面塩分量測定器
(蛍光X線分析計)

その他部位については、構造物の規模や海中にあるなどの設置環境を踏まえ、X線によりコンクリート表面の塩分量を測定する器具（ポータブル型蛍光X線分析計、図4. 1. 4-2参照）を用いて構造物のコンクリート表面の塩分量を測定し、測定した塩分量が最も多い箇所をコアサンプル採取箇所を選定した。
