No.	高浜 1－共通－ 2 rev. 2	事象：共通
質 問	<p>(本冊-共通)</p> <p>劣化状況評価の各機器の技術評価書において、技術評価で△:高経年対策上着目すべき経年劣化事象ではない事象(日常劣化管理事象)及び▲:高経年対策上着目すべき経年劣化事象ではない事象(日常劣化管理事象以外)としたそれぞれの事象について分類の根拠(判定の詳細フロー、判定プロセス、判断基準)を整理して提示すること。</p>	
回 答	<p>PLM学会標準2008版等に基づき抽出した全ての経年劣化事象から、主要6事象<sup>*1</sup>については、原則、高経年対策上着目すべき経年劣化事象<sup>*2</sup>とし、それ以外の経年劣化事象のうち、下記イ、ロのいずれかに該当する場合は、これまで通り高経年対策上着目すべき経年劣化事象ではない事象として整理しました(図1)。</p> <p>イ. 想定した劣化傾向と実際の劣化傾向の乖離が考えがたい経年劣化事象であって、想定した劣化傾向等に基づき適切な保全活動<sup>*3</sup>を行っているもの(日常劣化管理事象<sup>*4</sup>:△)。</p> <p>具体的には、下記に記載する考え方に該当する経年劣化事象を選定しています。</p> <ul style="list-style-type: none"> <li>・劣化の可能性は否定できないが、保全により有意な劣化進展を防止しているもの。</li> <li>・劣化の可能性は否定できず、劣化は進展するが、適切な保全により健全性を確認しているもの。</li> <li>・劣化の可能性は否定できず、劣化は進展するが、「60年時点における劣化を踏まえても問題ないこと」+「現状保全」の組み合わせで健全性を確認しているもの。</li> </ul> <p>ロ. 現在までの運転経験や使用条件から得られた材料試験データとの比較等により、今後も経年劣化の進展が考えられない、または進展傾向が極めて小さいと考えられる経年劣化事象(日常劣化管理事象以外:▲)。</p> <p>具体的には、下記に記載する考え方に該当する経年劣化事象を選定しています。</p> <ul style="list-style-type: none"> <li>・現在までの運転経験から得られたデータにより、今後も経年劣化の進展が考えられない、または進展傾向が極めて小さいと考えられる経年劣化事象。</li> <li>・使用条件(設計条件)により、今後も経年劣化の進展が考えられない、または進展傾向が極めて小さいと考えられる経年劣化事象。</li> <li>・使用条件と材料試験データとの比較により、今後も経年劣化の進展が考えられない、または進展傾向が極めて小さいと考えられる経年劣化事象。</li> </ul>

No.	高浜

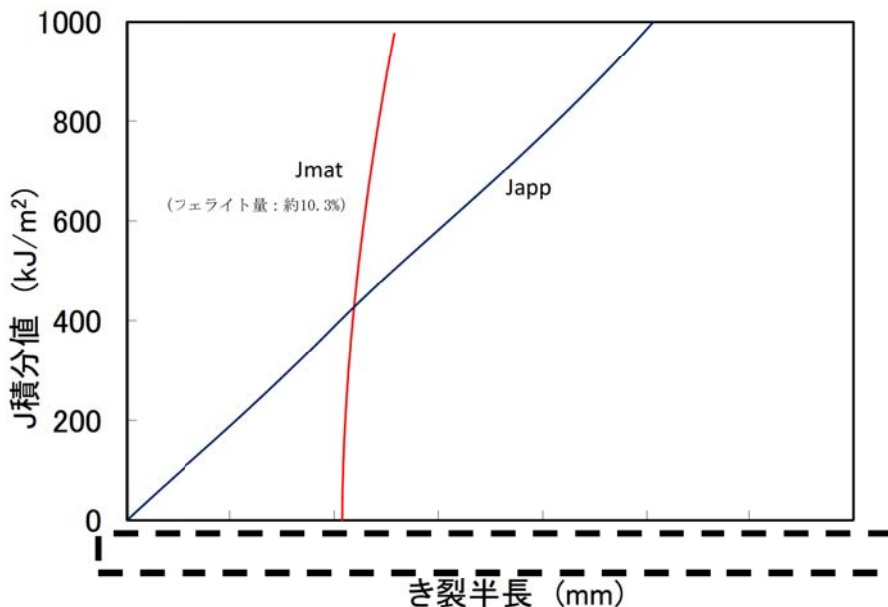
重大事故等時の1号炉SG出口40°エルボにおけるき裂安定性評価結果を下図に示す。

重大事故等時においても、き裂進展抵抗がき裂進展力を上回ること、およびき裂進展抵抗とき裂進展力の交点で、き裂進展抵抗の傾きがき裂進展力の傾きを上回っていることから、配管は不安定破壊することはなく、重大事故等時のプラント条件を考慮しても健全であることが判断できる。

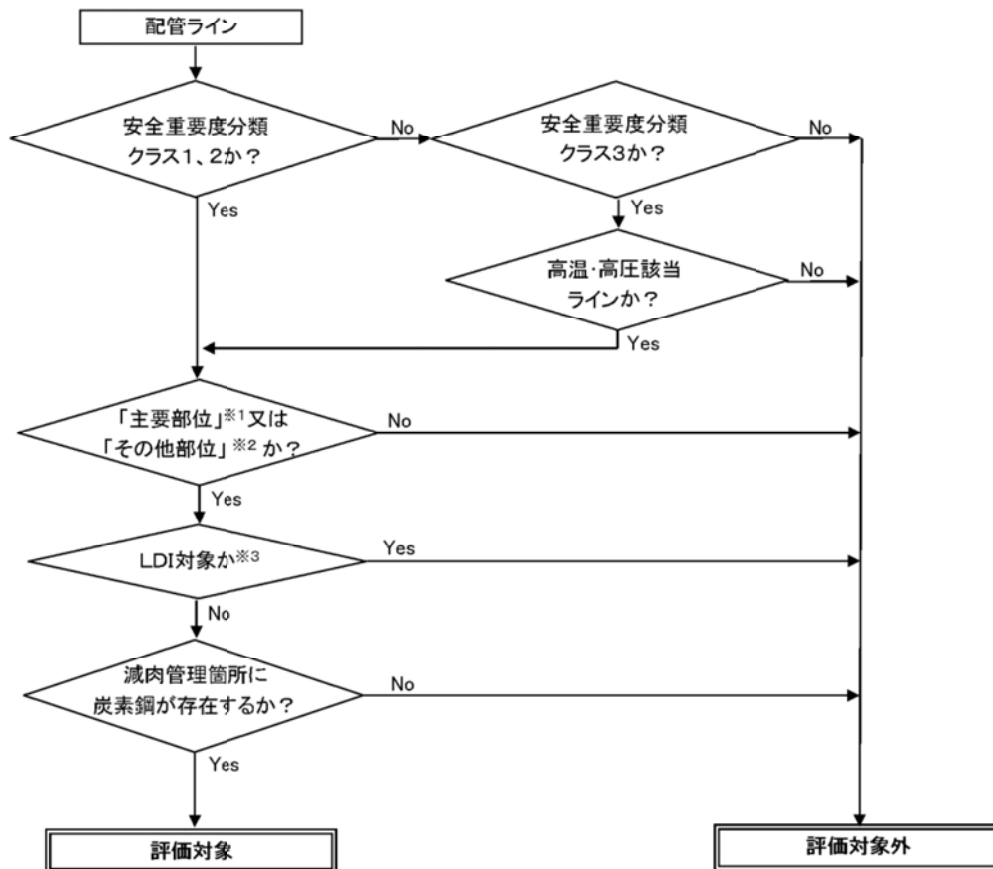
配管内面からの腐食（流れ加速型腐食）評価対象ラインの抽出フロー

※ 1 : 当社社内指針「2次系配管肉厚の管理指針」において、減肉が発生する可能性があるとし点検対象として選定している部位（「発電用原子力設備規格加圧水型原子力発電所配管減肉管理に関する技術規格」の流れ加速型腐食（FAC）による試験対象系統、液滴衝撃エロージョン（LDI）による試験対象系統の試験対象箇所にあたる部位

※ 2 : 当社社内指針「2次系配管肉厚の管理指針」において、2次系冷却水が常時流れる系統のうち主要部位に該当しない偏流発生部位
