高浜発電所1、2号炉 運転期間延長認可申請  
(共通事項)

補足説明資料

平成28年6月16日

関西電力株式会社

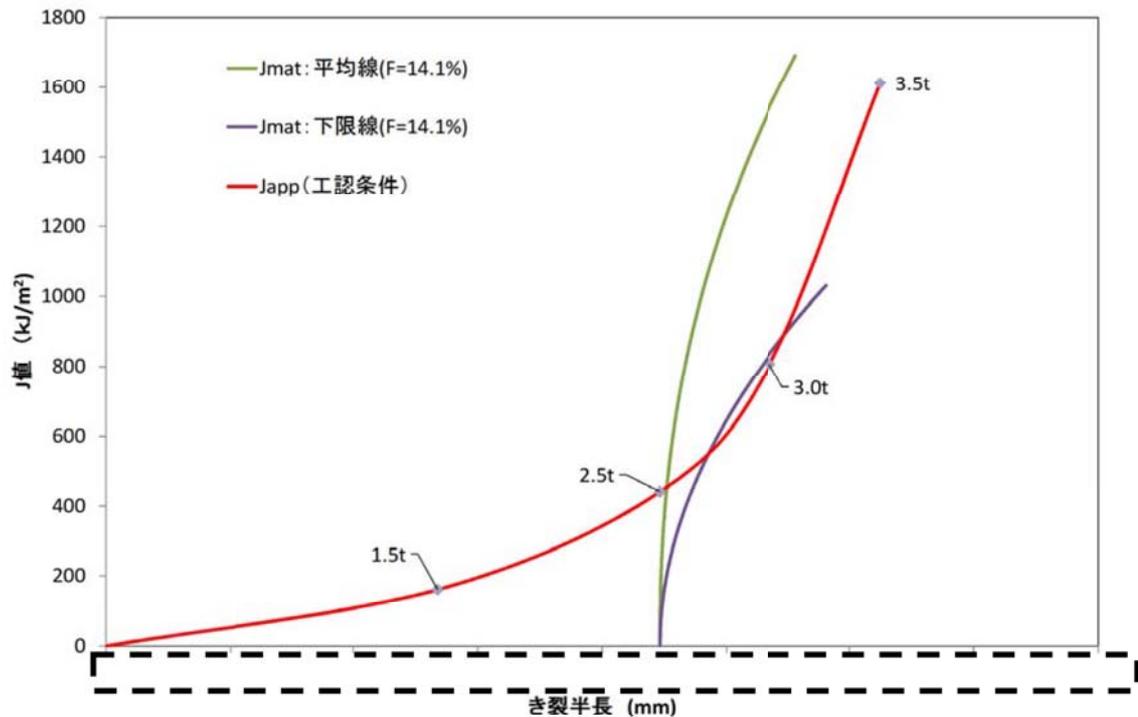
図1 加圧器サージ管 き裂安定性評価線図

き裂安定性評価結果を図1に示す。

評価に用いるき裂進展抵抗 ( $J_{mat}$ ) は、電共研で改良された脆化予測モデル (H3Tモデル: Hyperbolic-Time Temperature Toughness) を用いて算出する。なお、 $J_{mat}$  は H3T モデルの平均線と、下限線 ( $-2\sigma$ ) を算出した。

工認条件のき裂進展力 ( $J_{app}$ ) と  $J_{mat}$  の下限線を比較すると、 $J_{mat}$  が  $J_{app}$  と交差し、 $J_{mat}$  が  $J_{app}$  を上回ること、および  $J_{mat}$  と  $J_{app}$  との交点で  $J_{mat}$  の傾きが  $J_{app}$  の傾きを上回る。

その結果、JmatがJappを上回り、JmatとJappの交点でJmatの傾きがJappの傾きを上回るため、配管は破断せず、漏えいと判断する。

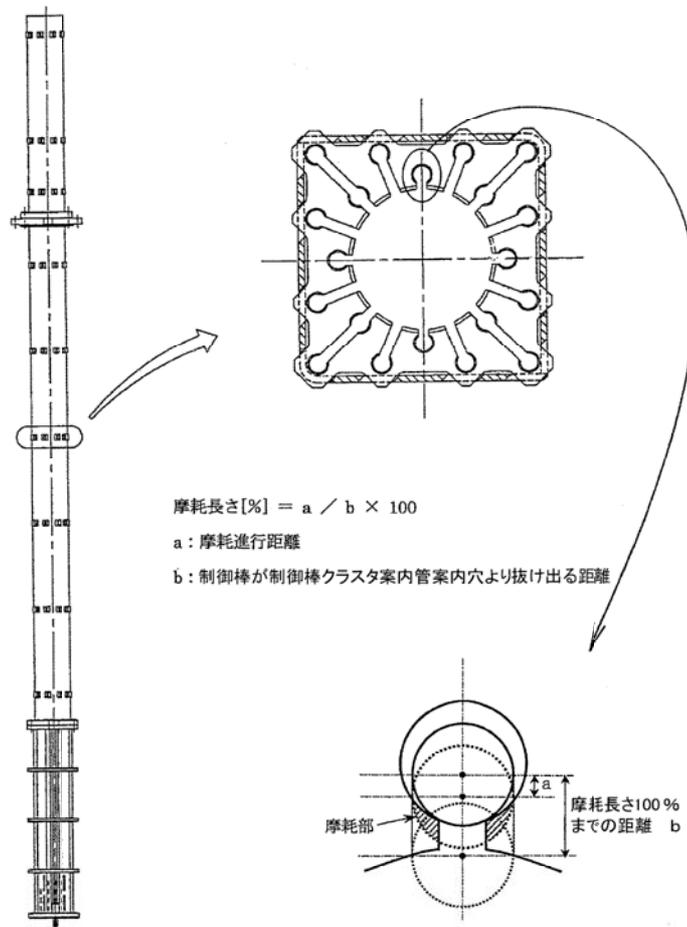
図1 高浜1号炉 制御棒クラスター案内管（案内板）摩耗長さ

| 説明 | <p>制御棒クラスタ案内管（案内板）の摩耗については、日本機械学会 維持規格（JSME S NA1-2008）および原子力安全推進協会 PWR 炉内構造物点検評価ガイドライン[制御棒クラスタ案内管]（第3版）（グループ4）に基づき将来の摩耗予測を実施し、制御棒クラスタ案内管（案内板）から制御棒が抜け出す可能性が出てくると考えられる摩耗長さ74%に至るのは62.7万運転時間であると評価している。（図1、図2参照）</p> <p>一方で、高浜1号炉の2015年4月時点の運転実績は約23万時間であることから、制御棒クラスタ案内管（案内板）の摩耗が制御棒の案内機能に直ちに影響を及ぼす可能性はないと考えている。</p> <p>また、定期的に制御棒の落下試験を実施し、挿入時間に問題がないことにより健全性を確認している。</p> <p>高浜1号炉の制御棒クラスタ案内管（案内板）の点検については、PWR 炉内構造物点検評価ガイドラインに基づき、同一グループ内で先行して点検したプラントの2回目の点検時期である40万運転時間を目処に計画している。</p> <p>したがって、今後も現状保全を継続することで、機能の維持は可能であると考えている。</p> |

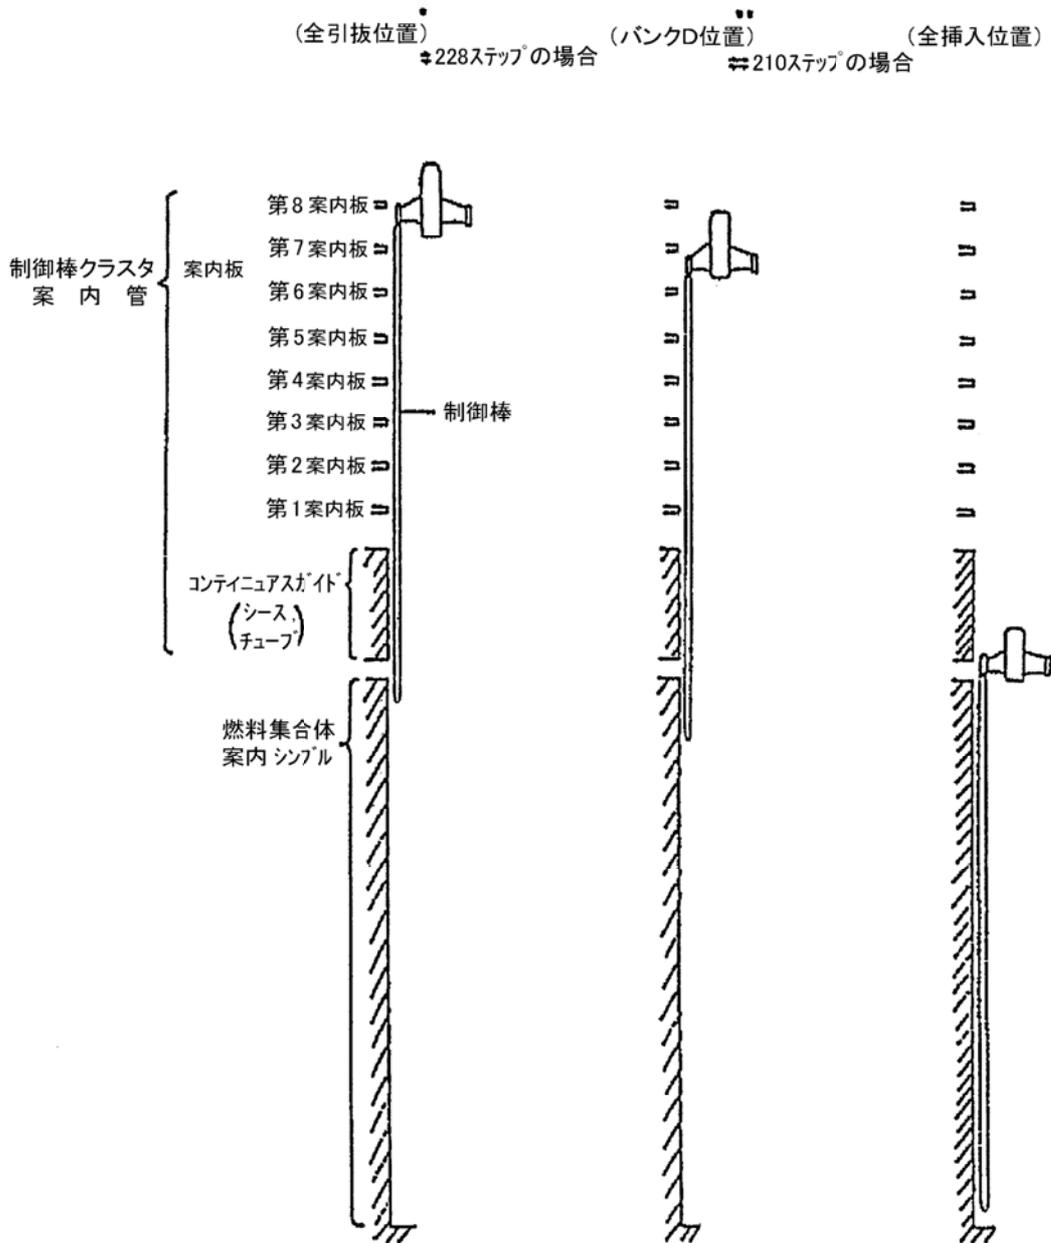
図1 高浜1号炉 制御棒クラスターの構造と挿入位置関係

制御棒クラスターの構造と挿入位置関係を図1に示す。

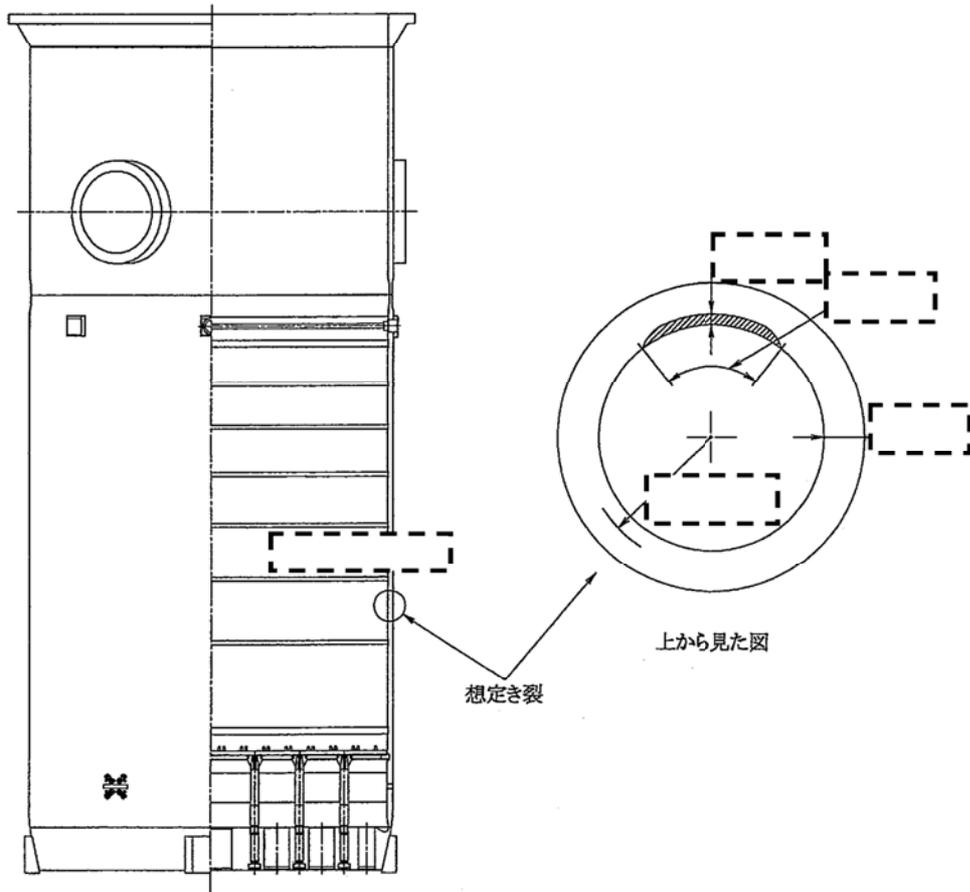
図1 高浜1号炉 中性子照射による靱性低下に対する炉心そうの想定き裂

評価条件の応力状態における炉心そうに対し、き裂深さをパラメータとして応力拡大係数Kを算出した結果、応力拡大係数Kは最大値約 [ ] MPa√m となり、破壊靱性値K<sub>IC</sub>：51 MPa√m に対して十分小さい値であった。以上の結果から、仮に炉心そう溶接部にき裂が生じても不安定破壊は起こらないと考えられる。
