美浜3号炉—低サイクル疲労—10 rev 3

<p>タイトル</p>	<p>加圧器本体スプレイライン用管台等の疲労累積係数の算出根拠について (4-2.2-16頁)</p>																							
<p>説明</p>	<p>加圧器本体スプレイライン用管台及びサージ用管台の疲労累積係数以下に示す。</p> <p>1. 解析モデル 疲労累積係数の算出に用いた解析情報を以下に示す。</p> <table border="1" data-bbox="459 801 1294 1084"> <tr> <td>解析プログラム</td> <td>ABAQUS Ver. 6.3-1</td> </tr> <tr> <td>要素種類</td> <td></td> </tr> <tr> <td>要素次数</td> <td></td> </tr> <tr> <td>要素数</td> <td></td> </tr> <tr> <td>節点数</td> <td></td> </tr> </table> <p>解析モデルを添付1に示す。</p> <p>2. 材料物性値 材料物性値を以下に示す。</p> <table border="1" data-bbox="432 1238 1366 1608"> <thead> <tr> <th rowspan="2">評価部位</th> <th rowspan="2">材料</th> <th>設計応力 (MPa)</th> </tr> <tr> <th>345℃</th> </tr> </thead> <tbody> <tr> <td>スプレイライン用管台、サージ用管台</td> <td></td> <td></td> </tr> <tr> <td>スプレイライン用管台セーフエンド</td> <td></td> <td></td> </tr> <tr> <td>サージ用管台セーフエンド</td> <td></td> <td></td> </tr> </tbody> </table>	解析プログラム	ABAQUS Ver. 6.3-1	要素種類		要素次数		要素数		節点数		評価部位	材料	設計応力 (MPa)	345℃	スプレイライン用管台、サージ用管台			スプレイライン用管台セーフエンド			サージ用管台セーフエンド

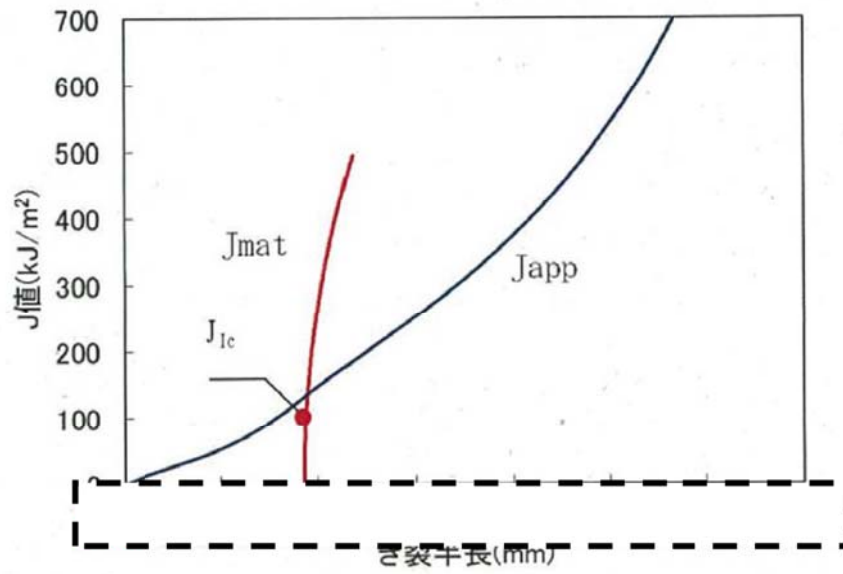
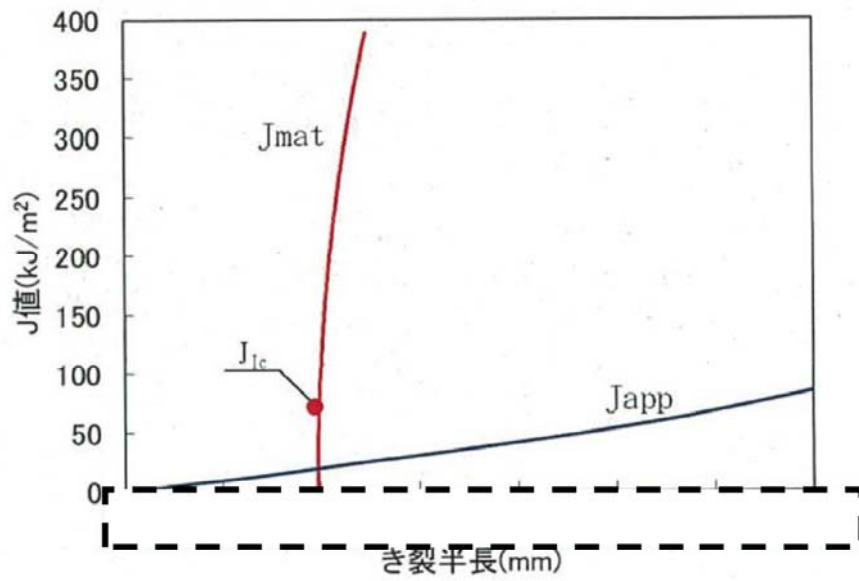
図5.2 き裂安定性評価線図 (1/2)

その結果、運転開始後60年時点までの疲労き裂進展長さを考慮した評価用き裂を想定しても、 J_{mat} が J_{app} と交差し、 J_{mat} が J_{app} を上回ること、 J_{mat} と J_{app} の交点においては、 J_{mat} の傾きが J_{app} の傾きを上回ることから、配管は不安定破壊することはない、健全性評価上問題とならないと判断する。
