平成 26 年度
地下の間隙水圧モニタリングの
データ整理及び測定品質管理

委託調査研究
報告書

独立行政法人 日本原子力研究開発機構

幌延深地層研究センター 深地層研究部

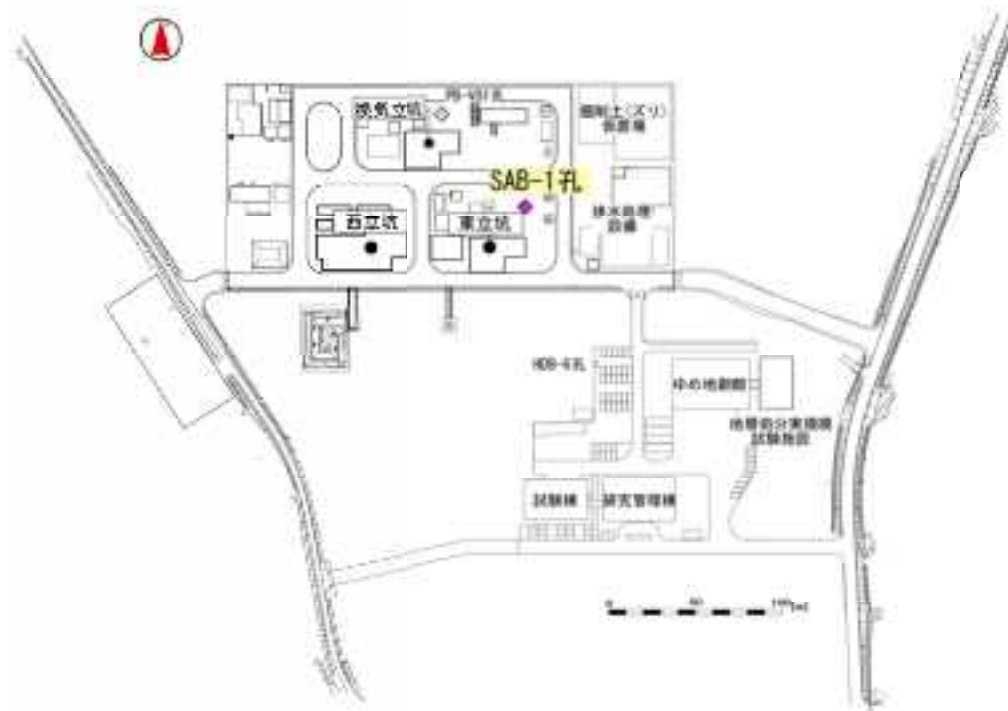
図 1-1 SAB-1 孔位置図

地下施設建設施設内 SAB-1 孔およびその周辺 (図 1-1 参照)

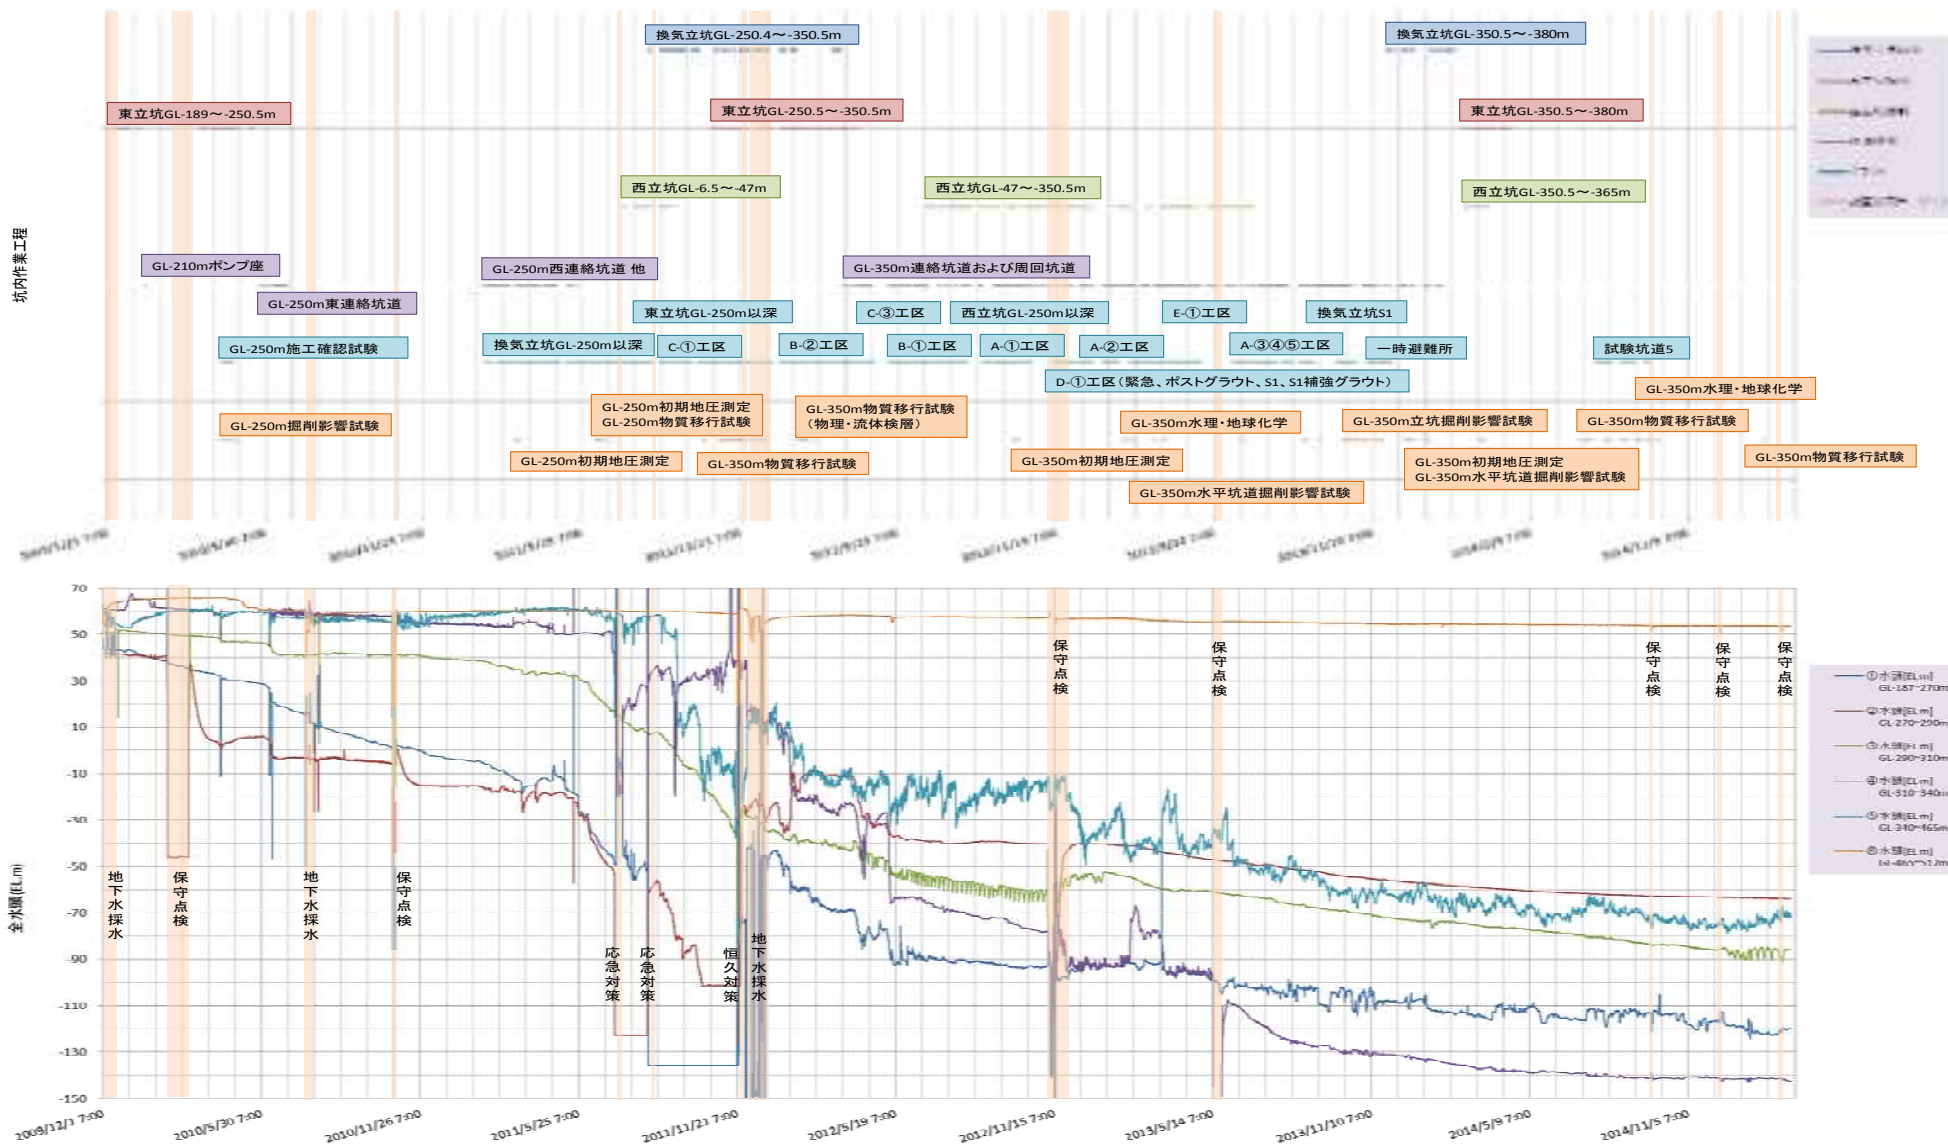
図 2-2 2009年12月1日~2015年2月28日における長期的な水圧変動

2009年12月1日から2015年2月28日までの全期間における各観測区間の水圧変動と同時期の主要な坑内作業との関連を観測区間ごとに記述する。図2-2に同期間の水圧変動と坑内作業工程を示した。

①区間で2009年12月のモニタリング開始以降、EL+40mの水頭から徐々に低下傾向を示し、GL-250m西連絡坑道およびGL-250m以深の換気立坑を対象としたグラウト工を実施した2011年4月頃より上昇と下降を繰り返す挙動が認められた。その後、2011年3月からGL-250m以深の換気立坑を対象としたグラウト工およびGL-250m物質移行試験ボーリングの掘削を実施した2011年7月頃まで再び低下し始め(上述の低下期間よりも低下速度は速い)、恒久対策と地下水の採水が実施された2011年12月以降から2012年3月頃までも同様な低下を示した。その後、一時的に安定したもののGL-350m東連絡坑道の掘削および350m坑道掘削(B-②、C-③工区)を対象としたグラウト工を施工した2012年4月頃より上昇と下降を繰り返す挙動を示した。その後、緩やかに低下する傾向を示し2013年5月の保守点検以降に上下に不安定な挙動を示しながら緩やかな低下傾向を示す。

②区間で2010年3月の保守点検以降のGL-210以深の東立坑を掘削していた時期に30m程度の急激な低下を示し、その後、EL+5m～EL-5mで推移した。2010年11月の保守点検以降、さらに水頭がEL-15mまで低下し、その後しばらく安定していたがGL-250m西連絡坑道およびGL-250m以深の換気立坑を対象としたグラウト工を実施した2011年4月頃より上昇と下降を繰り返す挙動が認められた。その後、GL-250m以深の換気立坑掘削、GL-250m以深の東立坑掘削、GL-250m以深の東立坑および350m坑道(C-①工区)を対象としたグラウト工が重複した期間にさらに大きく水頭を下げ、80m程度低下した。しかし、2011年11月の恒久対策を境に水頭を大きく回復しEL-20m程度を維持していたが、2012年1月21日から2012年4月3日までのGL-350m付近の換気立坑掘削、GL-305mからGL-350.5mまで東立坑掘削および350m坑道掘削(B-②、C-①工区)を対象としたグラウト工を施工した期間に20m程度の上昇が認められた(このB-②、C-①工区では約104m³のグラウト材が注入された)。その後、EL-40m程度で推移し、GL-250.5m以深の西立坑掘削、D-①工区のグラウト工を開始した2013年2月頃から現在に至るまで緩やかな低下傾向を示す。

③区間でEL+50m程度であった水頭が2010年4月と2010年6月に発生した①区間の噴出で僅かに水頭を下げ、その後EL+40m程度で推移していたが2011年2月のGL-250m西連絡坑道およびGL-250m以深の換気立坑を対象としたグラウト工が始まるとともに徐々に低下傾向を示し、2011年4月頃には上昇と下降を繰り返す挙動も認められた。その後、GL-250m以深の換気立坑掘削、GL-250m以深の東立坑掘削、GL-250m以深の換気立坑・東立坑および350m坑道(C-①工区)を対象としたグラウト工が重複した期間に60m近く水頭が低下した。2011年11月の恒久対策以降は緩やかな低下傾向を示したが350m東連絡坑道の掘削とB-②工区のグラウト工が重複した頃より脱ガスの影響と思われる周期的な変動(藪内ほか、2006)が認められた。2012年11月の保守点検以降は

④区間でEL+60m程度であった水頭が徐々に低下傾向を示し、GL-250m西連絡坑道およびGL-250m以深の換気立坑を対象としたグラウト工が重複する2011年4月頃には僅かに上昇する挙動も認められた。2011年7月初旬のGL-250m以深の換気立坑を対象としたグラウト工の実施時期に急激な水頭低下が認められた後、EL+35m程度まで水頭は回復し、その後GL-250m以深の換気立坑掘削、GL-250m以深の東立坑、および350m坑道(C-①工区)を対象としたグラウト工が重複した2011年9月頃に水頭は再び急激な一時的低下を示した。2011年12月に実施された地下水の採水後はEL+15m程度の水頭を示し、2012年1月のGL-250m以深の換気立坑掘削、GL-250m以深の東立坑掘削、および350m坑道(C-①工区)を対象としたグラウト工が重複した期間に水頭はEL-20mまで再び急激に低下した。その後、GL-350mの東連絡坑道および350m坑道(B-②、C-③工区)を対象としたグラウト工を施工した2012年4月頃に30m程度上下する変動が認められ、翌月5月にEL-65mまでの急激な低下を示す。その後も徐々に低下傾向を示し2012年11月の保守点検後に20m程度低下した。その後、2013年2月から実施したGL-350m坑道(D-①工区の緊急グラウト工)の湧水対策期間に最大で20m程度上昇した(このD-①工区の緊急グラウト工では多い日で8m³程度のグラウト材が注入された)。2013年5月の保守点検後は15m程度の水頭低下が認められ、その後、350m坑道のD-1工区の掘削および350m坑道(A-③、A-④、A-⑤工区)を対象としたグラウト工が重複した期間に水位低下速度が増し、現在は緩やかな低下傾向を示す。

⑤区間で2009年12月のモニタリング装置設置から2011年7月の応急対策までの期間は大きな変動は認められなかった。2011年9月のGL-250m以深の換気立坑掘削およびGL-250m以深の東立坑を対象としたグラウト工が重複した期間に水頭は30m程度低下し、GL-250m以深の換気立坑および350m坑道(C-①工区)を対象としたグラウト工を施工した2011年10月頃にさらに30m程度低下した。2011年11月の恒久対策以降にEL+20m程度まで水頭は回復したもののGL-350m付近の換気立坑掘削、GL-305mからGL-350.5mまで東立坑掘削、および350m坑道掘削(B-②、C-①工区)を対象としたグラウト工を施工した期間に再び30m程度低下した。その後、D-①工区のグラウト工を開始した2012年11月頃から不安定な挙動が続き、2013年5月の保守点検以降緩やかな低下傾向を示す。

⑥区間では2009年12月のモニタリング装置設置から、とくに大きな変動は確認されていない。観測開始当初はEL+60前後であった水頭が現在はEL+55m程度を維持している。

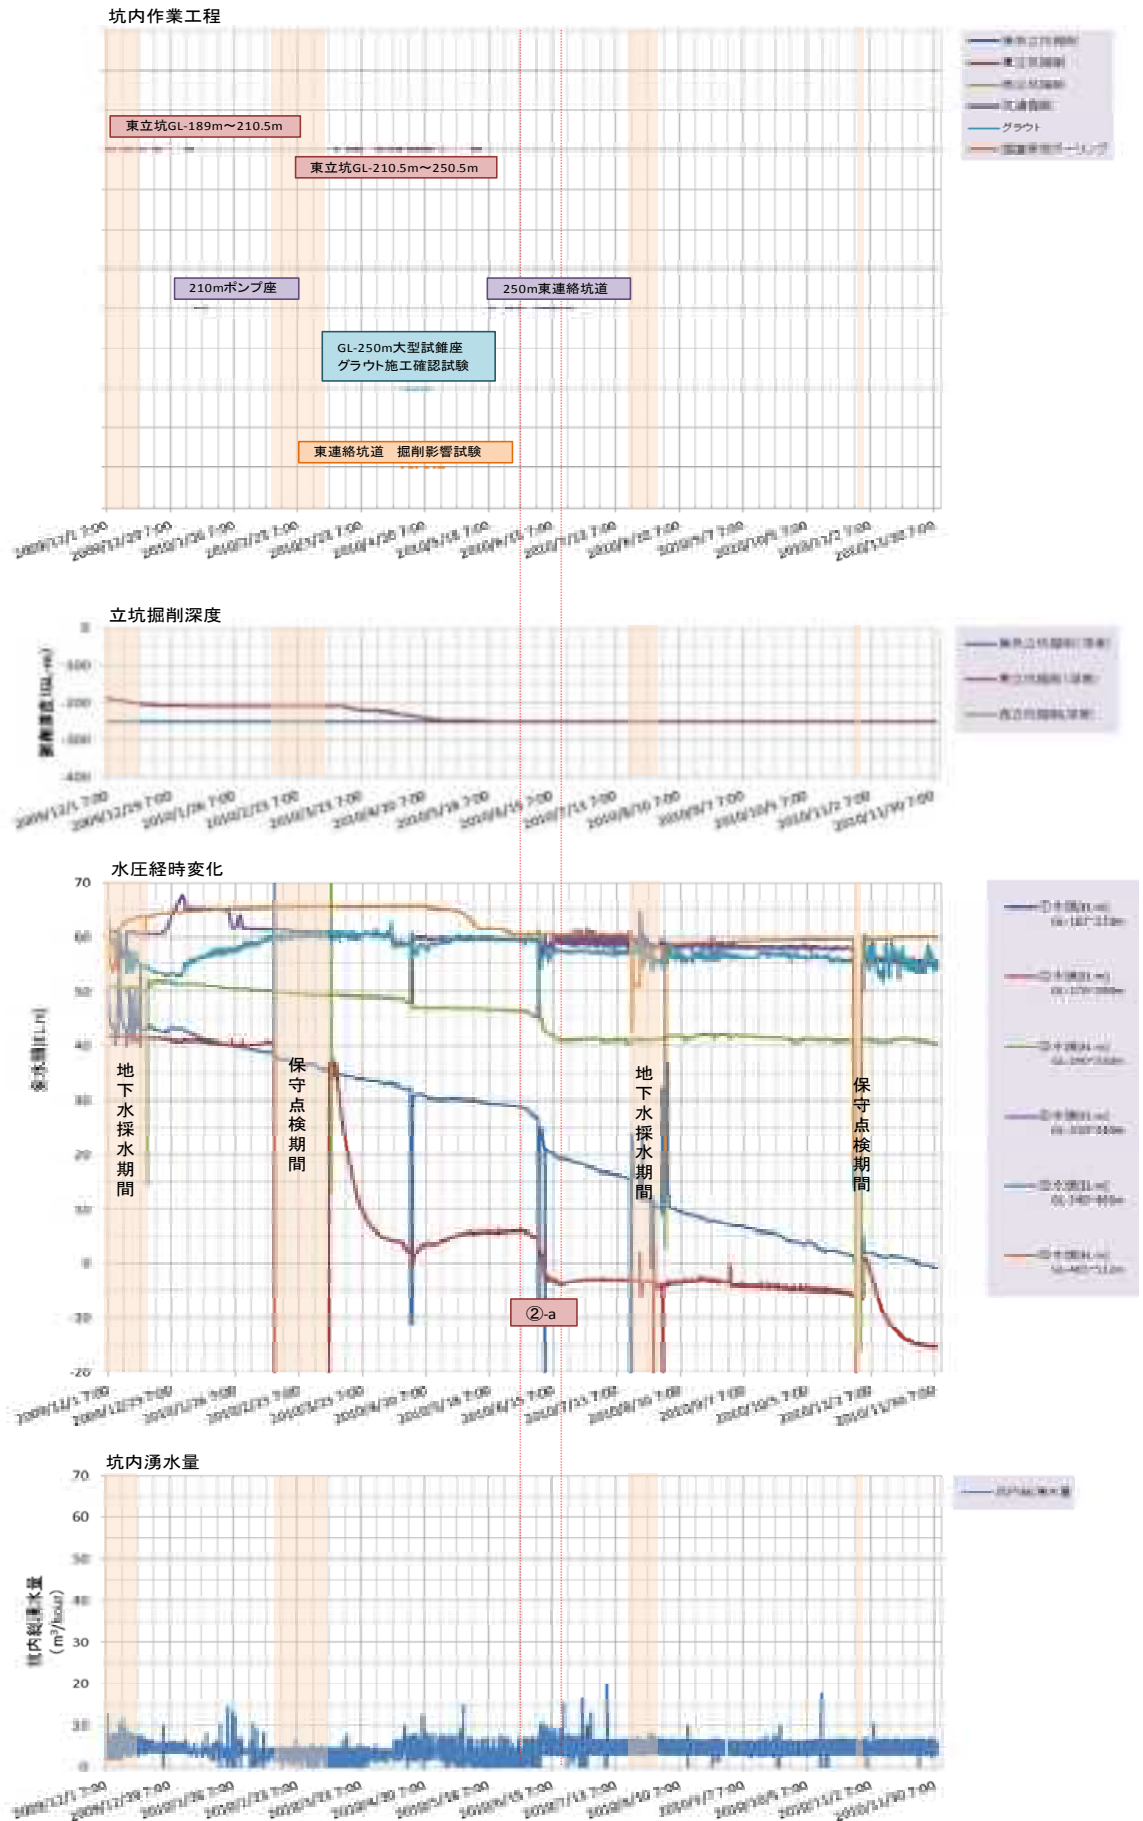
図 2-5 2009年12月1日~2010年11月30日における長期的な水圧変動

図 2-5 に 2009 年 12 月 1 日～2010 年 11 月 30 日までの間（データの整理・分析期間）の水圧経時変化と同時期における坑内作業状況を、図 2-6～図 2-32 および表 2-2～表 2-10 に同期間内における 2 週間毎の水圧経時変化と坑内作業状況を示す。参考にした施設建設の掘削日報が作業開始時間の 7 時から取りまとめられていることから、水圧経時変化グラフにおいても同様に 7 時からの取りまとめとした。なお、グラフは上段から坑内作業工程、立坑掘削深度、水圧経時変化、坑内湧水量を示しており、湧水量は時間当たりの排水量から給水量を差し引いた地下施設全体の総湧水量を示している。

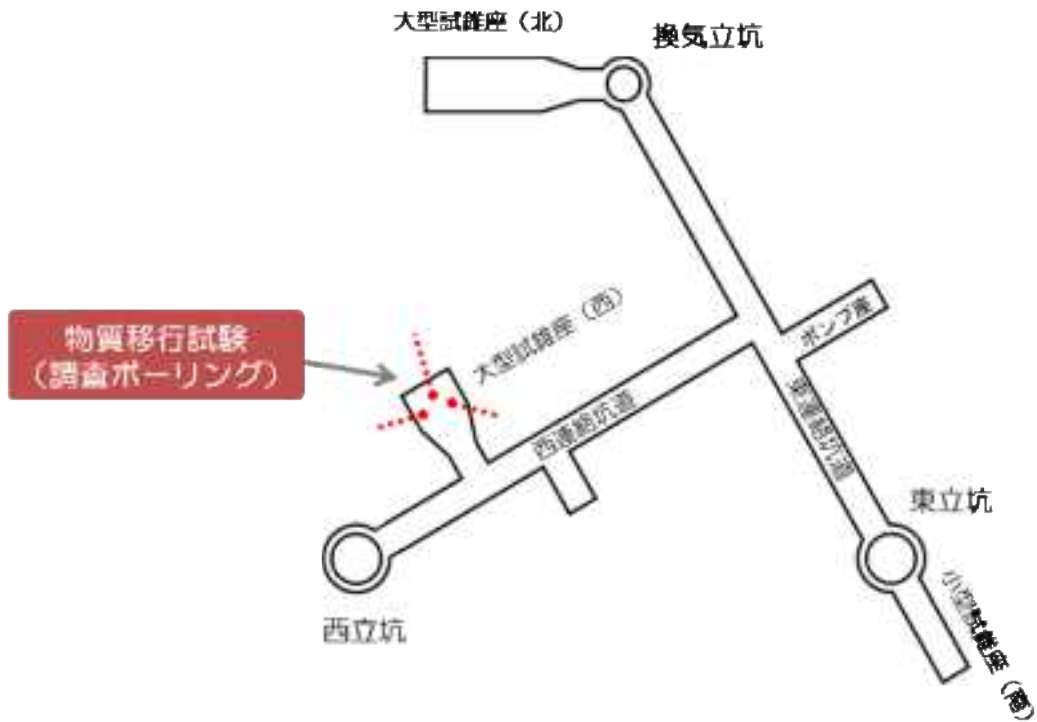
図 2-59 250m坑道施工位置図

250m大型試錐座（西）において深度350mに向けた物質移行試験用のボーリング孔を掘削した。掘進長は120，140，145mの計3本で俯角52～74度の方向を示す。

図2-59に250m坑道施工位置図を、図2-60に350m坑道のグラウト施工位置図を示した。

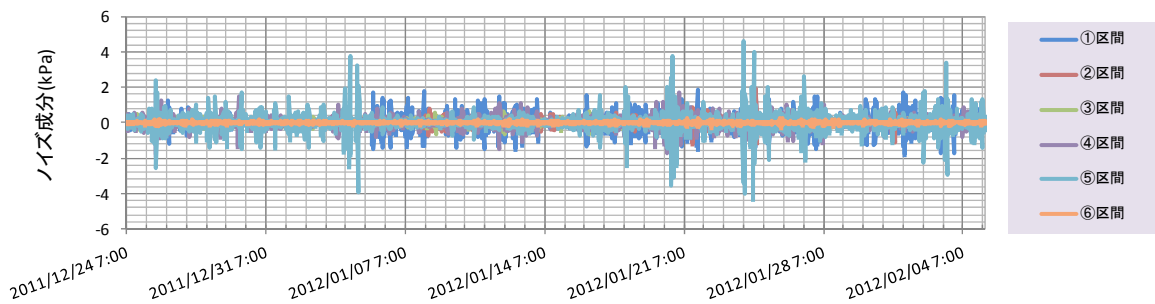
図 2-64 2011年10月10日～2012年2月6日におけるデジタルノイズ成分

採水作業実施後（2011年12月24日7:00以降）における水圧の変動について、解析プログラムを用いて潮汐および気圧の影響による変動成分、ならびに主に装置の状態に起因するノイズ（デジタルノイズ）成分の除去を行った。図2-61に除去前後の水圧値（kPa）を示す。また、図2-62に潮汐の影響による変動成分（kPa）を、図2-63に気圧の影響による変動成分（kPa）と大気圧を、図2-64にデジタルノイズ成分（kPa）を示す。

潮汐解析プログラムを使用したノイズ処理結果より、SAB-1 孔の観測データにおける潮汐による変動分は、大きな変動を示す④区間、⑤区間で $\pm 5\text{kPa}$ 以内であったが、変動が小さな⑥区間は $\pm 0.1\text{kPa}$ 以下であった。これは④区間および⑤区間の観測値そのものの振れが大きくなっていることが要因と考えられる。

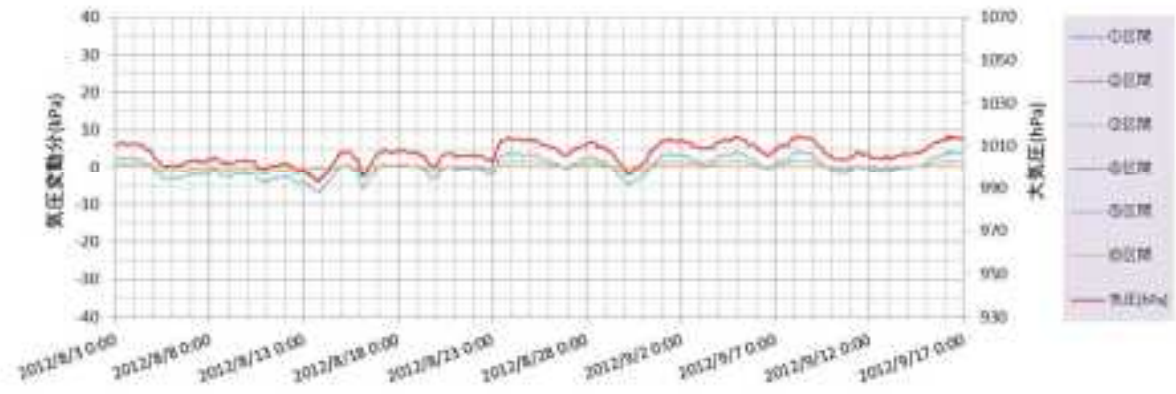
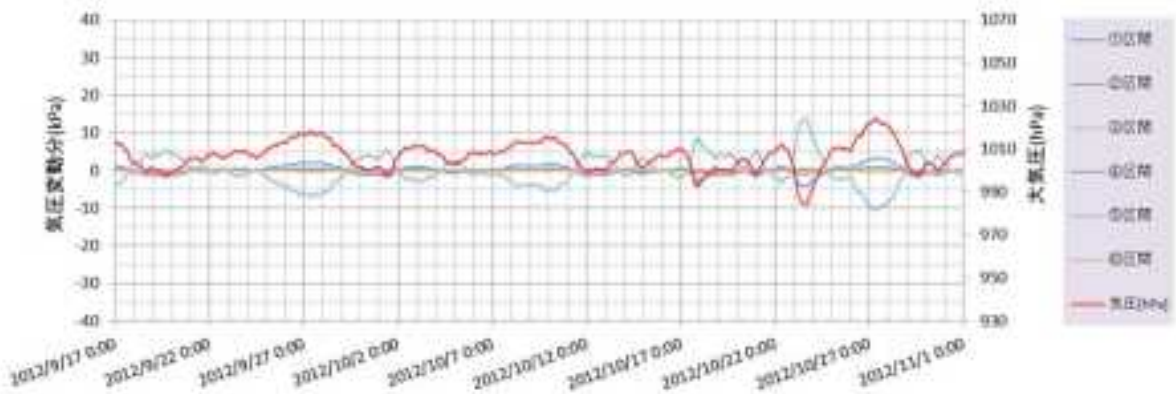
図 2-82 2012年6月19日～2012年10月31日における気圧の影響による変動成分と大気圧

AIST 殿が SAB-1 孔で実施した採水作業実施後（2012 年 2 月 6 日 0:00 以降）における水圧の変動について、解析プログラムを用いて潮汐および気圧の影響による変動成分、ならびに主に装置の状態に起因するノイズ（デジタルノイズ）成分の除去を行った。図 2-77 に除去前後の水圧値（kPa）を示す。また、図 2-78～図 2-80 に潮汐の影響による変動成分（kPa）を、図 2-81～図 2-83 に気圧の影響による変動成分（kPa）と大気圧を、図 2-85～図 2-86 にデジタルノイズ成分（kPa）を示す。

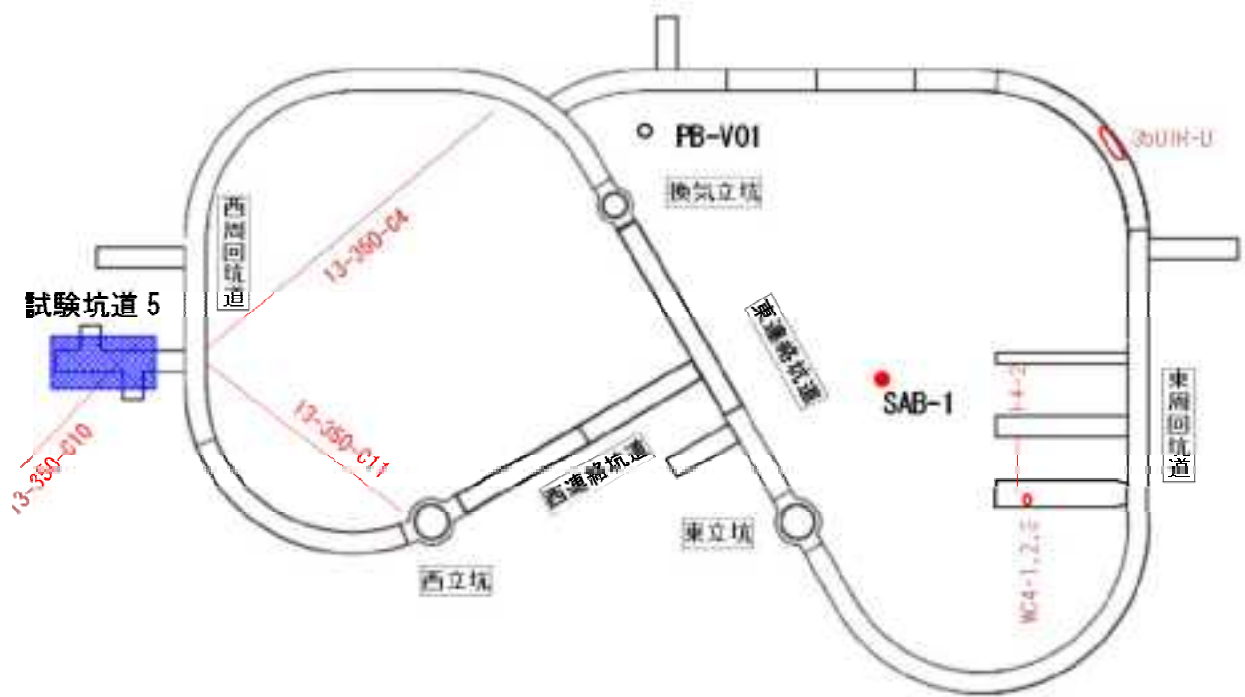
図 2-154 350m坑道ボーリング施工位置図

図2-154に350m坑道のボーリング施工位置図を示す。

350TR-S-06	2.8	水平	平成26年9月8日	～	平成26年9月11日
	350TR-S-07	3.4	水平	平成26年9月8日	～	平成27年1月28日
	350TR-S-08	3.3	水平	平成26年9月8日	～	平成26年9月17日
	350TR-S-09	3	水平	平成27年1月29日	～	平成27年1月29日
350TR-S-10	3.03	水平	平成27年1月30日	～	平成27年2月2日

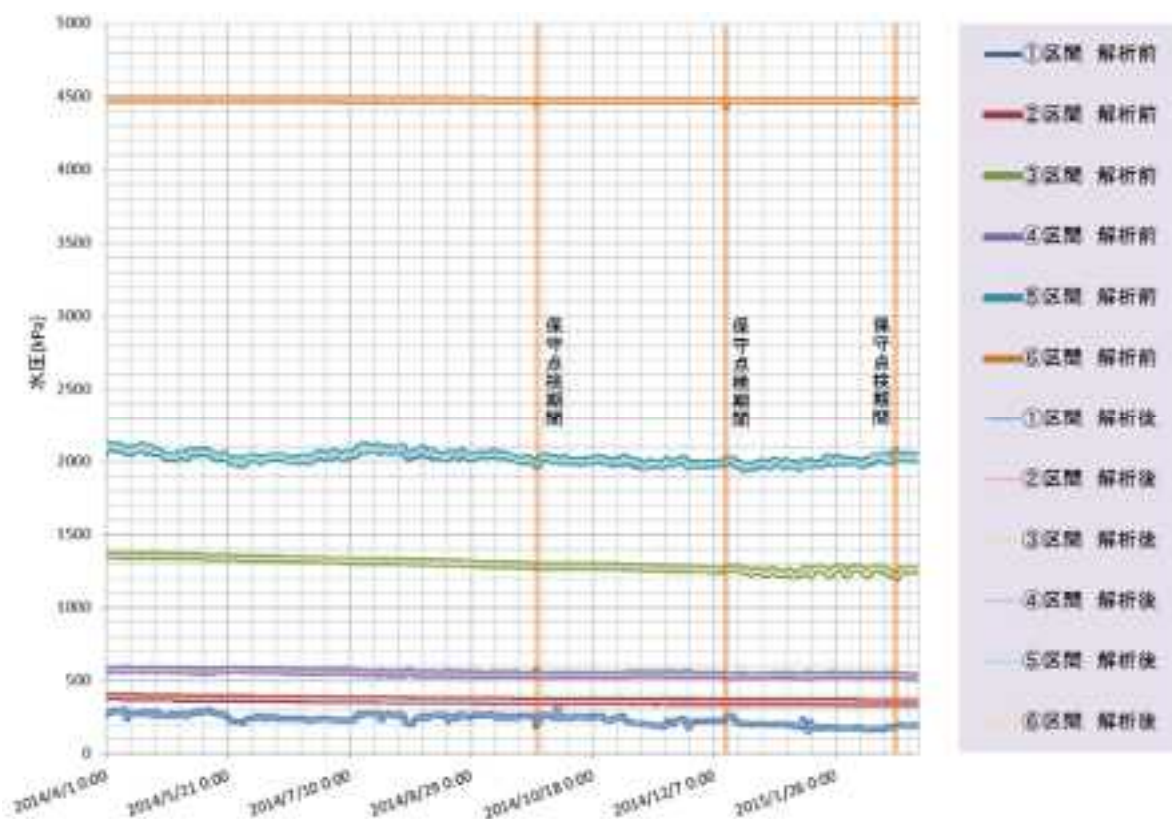
図 2-155 変動要因除去前後の水圧変動

2014年4月1日からの水圧変動について、解析プログラムを用いて潮汐および気圧の影響による変動成分、ならびに主に装置の状態に起因するノイズ（デジタルノイズ）成分の除去を行った。図 2-155 に除去前後の水圧値（kPa）を示す。また、図 2-156～図 2-157 に潮汐の影響による変動成分（kPa）を、図 2-158～図 2-159 に気圧の影響による変動成分（kPa）と大気圧を、図 2-160～図 2-161 にデジタルノイズ成分（kPa）を示す。

取得した水圧データには潮汐等のノイズ成分が含まれていると考えられることから、坑内作業に起因する水圧応答をより正確に評価するためには、潮汐等のノイズ成分を除去した水圧データを用いることが望ましい。ここでは潮汐等のノイズ成分を除去することを目的として、JAEAが開発した間隙水圧モニタリングデータの自動処理ツール「TAP. JK」を用いてデータに含まれるノイズの除去を行った。「TAP. JK」は、データロガーで収集した日時、水圧、気圧データをもとに潮汐解析プログラム「BAYTAP-G (Tamura et al., 1991)」を利用してデータの解析処理を行うものである。
