平成25年度独立行政法人原子力安全基盤機構委託研究

PWR 環境下における原子炉容器（低合金鋼）  
異材溶融境界部の応力腐食割れ(SCC)進展挙動  
に関する研究

成果報告書

国立大学法人 東北大学

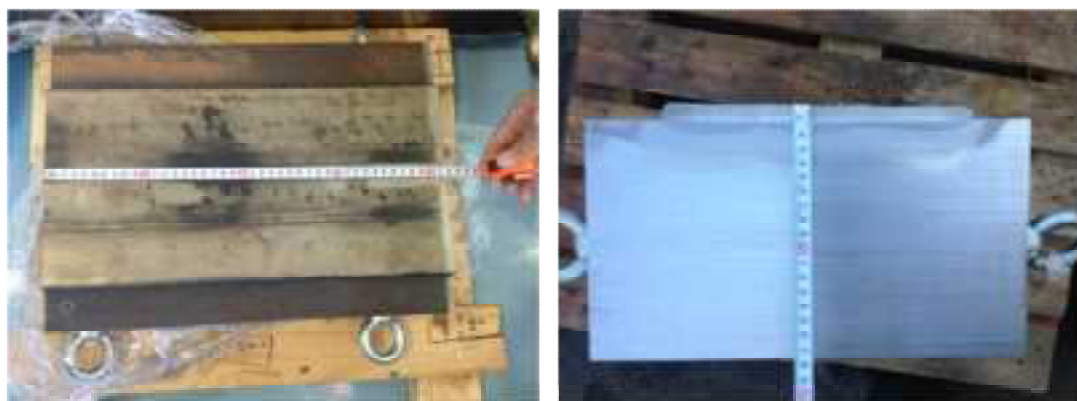
図1 異材溶接金属（DWM）ブロックの写真。上部は Alloy82、下部は LAS 母材

本研究では Alloy82/SQV2A 低合金鋼 (LAS) 異材溶接金属 (DWM) を使用する。供試材の化学組成はそれぞれ表 1、表 2 の通りである。Alloy82 を LAS 母材表面に溶接する際の溶接パラメータを表 3 に示す。Alloy82 の厚さは約 10mm である。図 1 に DWM ブロックの写真を示す。また、図 2 に試験体の切断状況を示す。

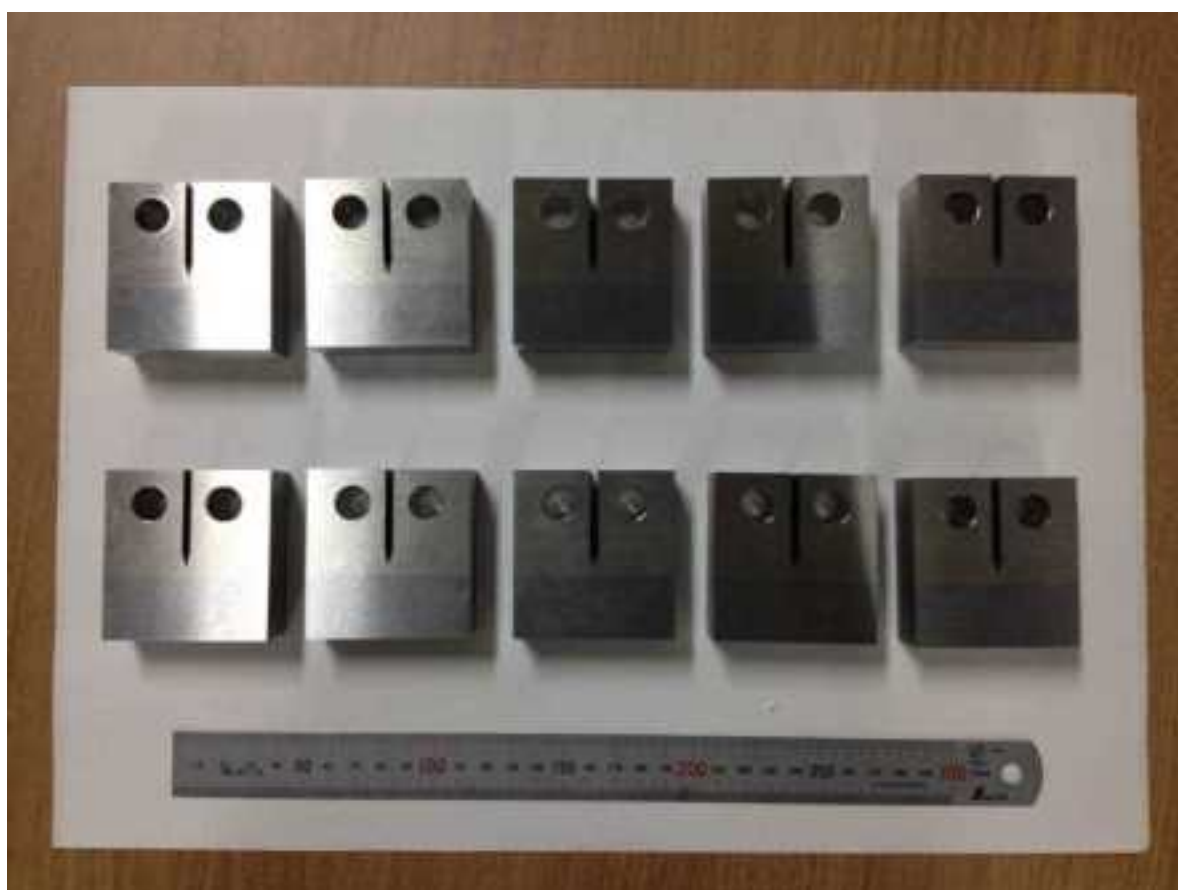
図 7 製作された CT 試験片

図 5 は CT 試験片形状を示す。本研究では 1 インチ型コンパクト (1 TCT) 試験片を使用するので試験片厚さ  $B=25.4\text{mm}$  である。図 6 は CT 試験片き裂先端部の詳細模式図を示す。CT 試験片のき裂先端が溶融境界からおおよそ 1mm に位置するように大気中疲労予き裂を導入した。予き裂の導入に続き、CT 試験片の各面に 5%の側溝を作成した。図 7 に製作された CT 試験片を示す。

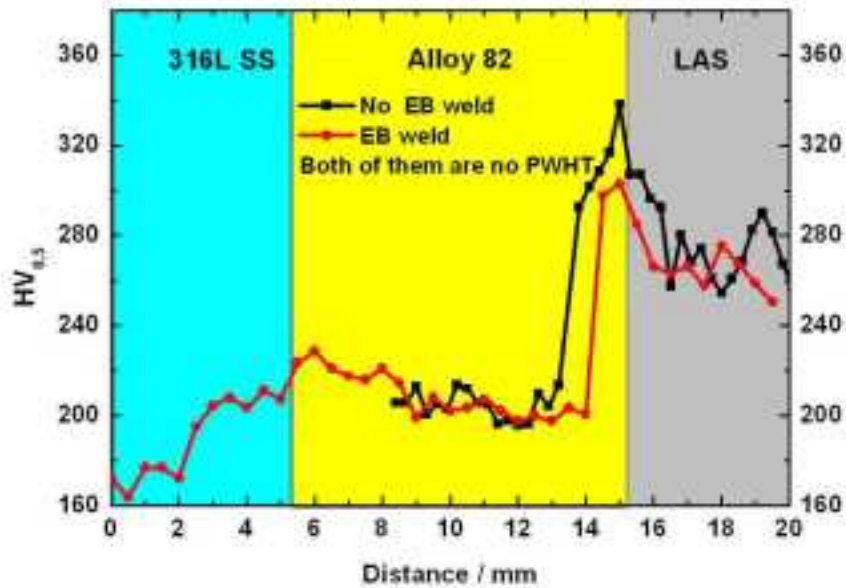
図9 電子ビーム溶接を行った場合と行わない場合のAlloy82/LAS溶融境界付近の微小硬さ

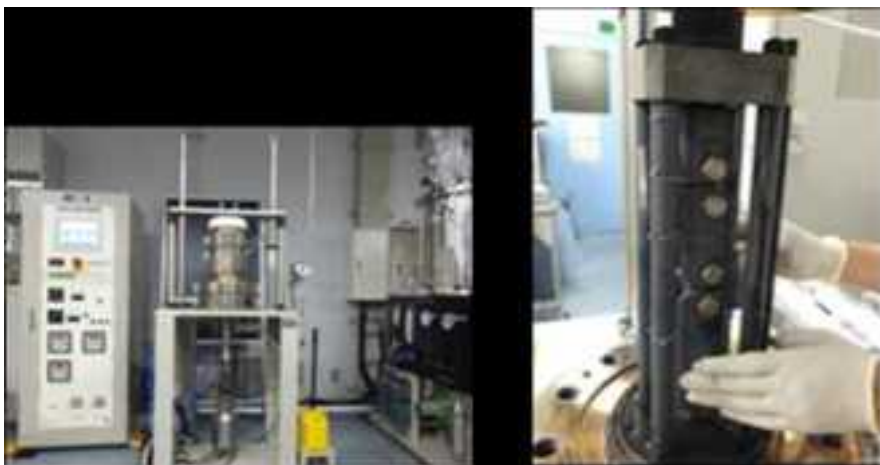
図10 1軸2連高温高圧腐食試験装置(東北大学)

本研究では3つの高温高圧設備を使用した。それらのうち2つは東北大学に、1つは神戸工業試験場所有設備である。それらの設備はいずれも溶存酸素(DO)および溶存水素(DH)など水の化学的特性をモニタリング・制御することができる水循環システムを備えている。東北大学所有のうち1つは同時に2つの試験片を直列に接続することができる1つのプルロッドを備えている(1軸2連、図10参照)。この他の設備は2つの分離したアクチュエータが制御する2つのプルロッドを備えている(2軸2連、図11参照)。これは各々のプルロッドにそれぞれ2つの試験片を直列に配置することができ、4つの試験片を2種類の異なる負荷により同時に試験することができる。神戸工業試験場の設備は1つのプルロッドを備え2つの試験片を同時に試験することが出来る(1軸2連、図12を参照)。

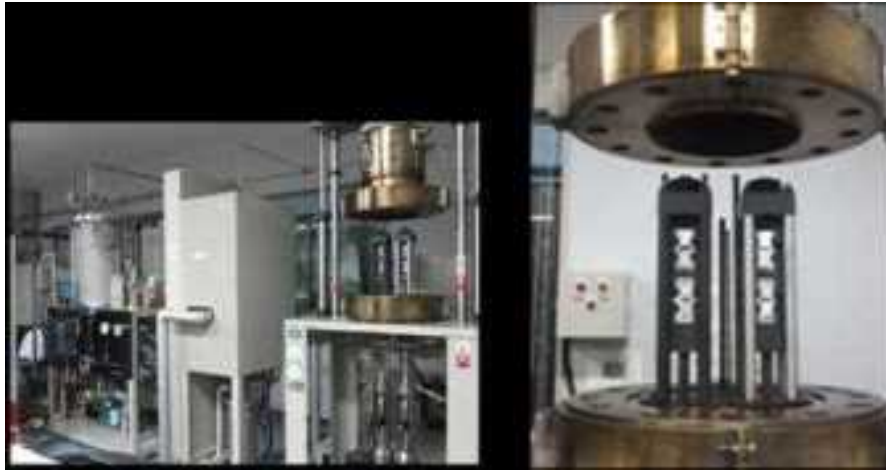
図 11 2 軸 2 連高温高圧腐食試験装置 (東北大学)

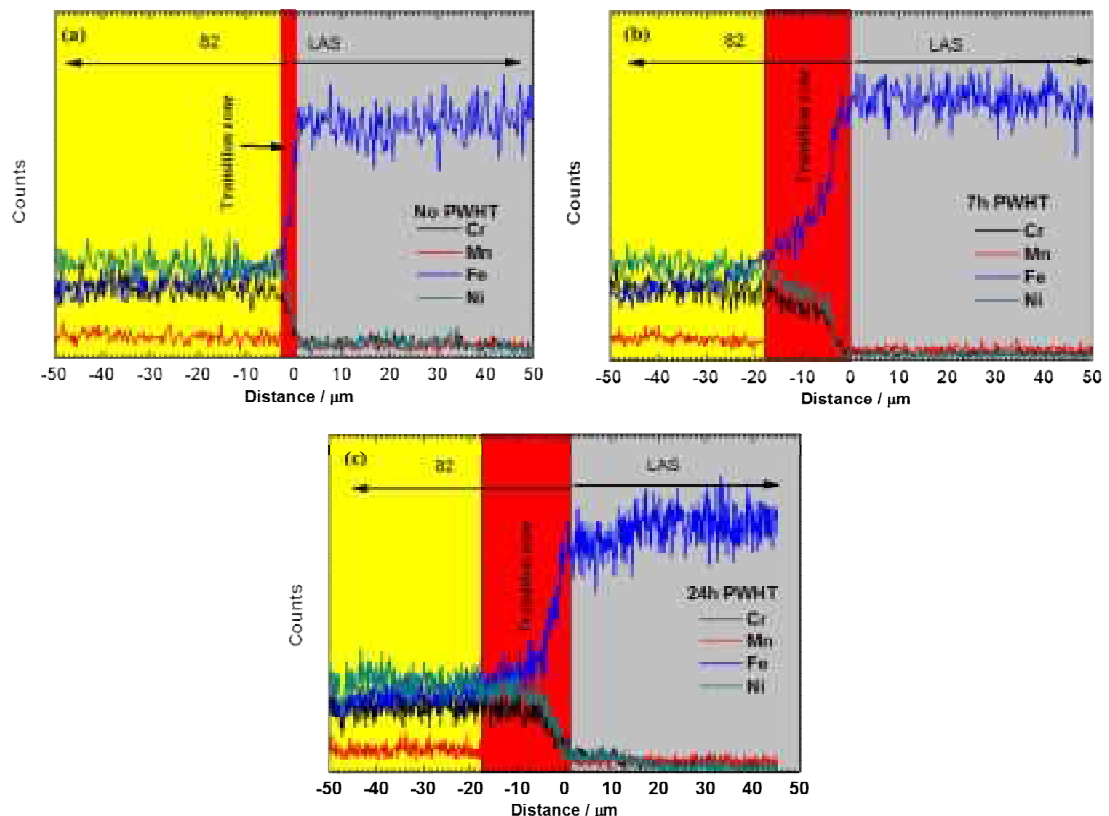
このような微細構造は主として PWHT の間に起こる Cr および炭素の再分布によりもたらされる [10][11]。図 16 に溶融境界領域の組成プロファイルを示す。溶融境界付近の領域の Alloy82 側には、Alloy82 と LAS の間に元素の濃度勾配が現れた遷移領域が確認できる。この遷移領域は PWHT を施していない試験片上では非常に幅が狭いが、PWHT を施す間に元素が拡散し (Cr および Ni は LAS に向かって拡散し、Fe は Alloy82 に向かって拡散する) この幅が増加する。表 1 および表 2 に示す化学組成から炭素の Alloy82 側への拡散もまた PWHT 中に生じているはずであることに留意すべきである。

図 16 溶融境界領域の組成プロファイル

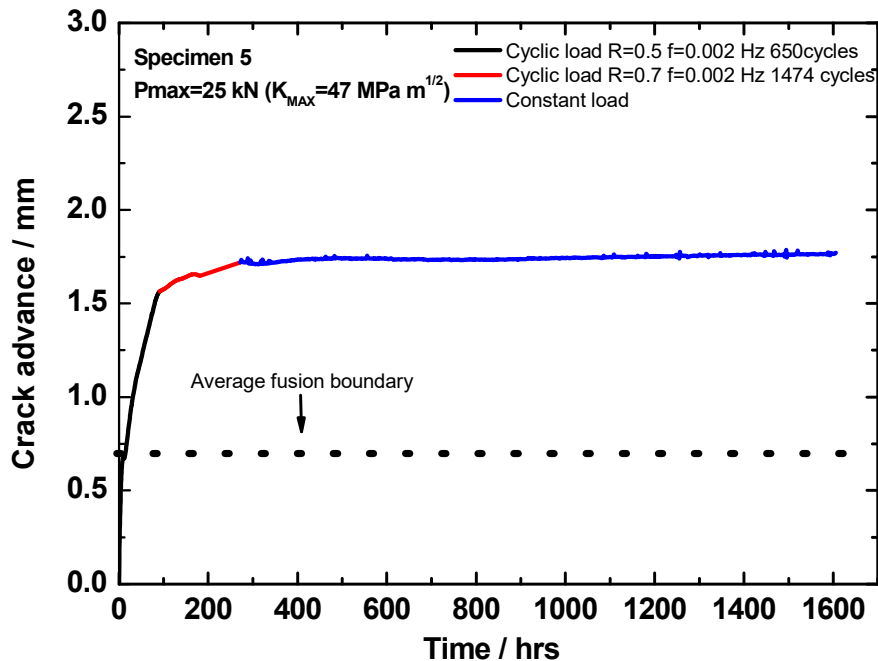
図 30 は、DCPD 信号に基づく全体試験過程でのき裂進展である。試験片 5 の荷重履歴は以下であった。Step 1  $R=0.5$ ,  $f=0.002$  Hz, 650 cycles、Step 2  $R=0.7$ ,  $f=0.002$  Hz, 1474 cycles、Step 3, Constant load,  $\sim 1300$  hrs。き裂は繰返し荷重過程 ( $R=0.5$ ,  $f=0.002$ Hz) で LAS に進展しているように見える。これはき裂成長速度が周辺で非常に大きいことを意味する。き裂は進出後、繰返し荷重時にも LAS において成長する。定荷重時にはき裂は停止するよう見える。

図 30 DCPD データに基づく試験片 5 のき裂進展

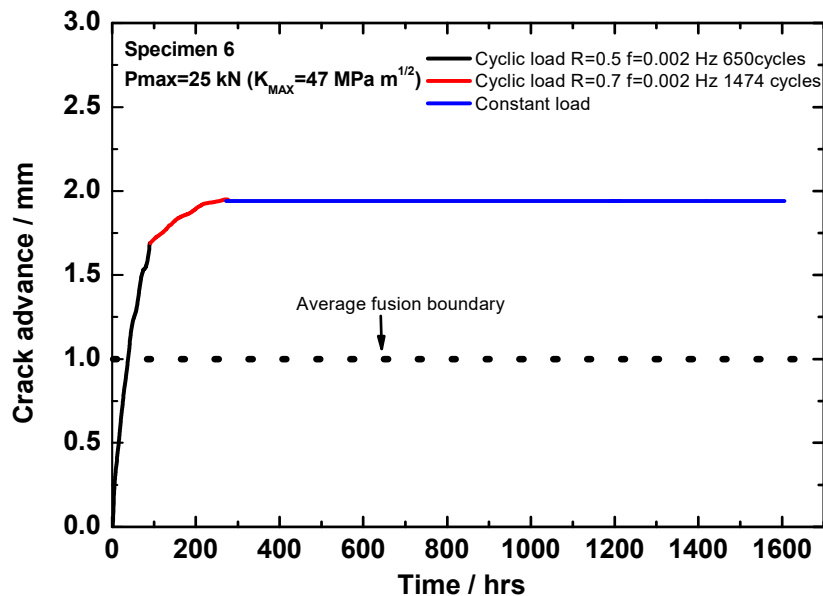
図 34 は DCPD データに基づく全体試験におけるき裂進展を示す。試験片 6 の荷重履歴は以下であった。Step 1 :  $R=0.5$ ,  $f=0.002$  Hz, 650 cycles、Step : 2  $R=0.7$ ,  $f=0.002$  Hz, 1474 cycles、Step 3 : Constant load,  $\sim 1300$  hrs。試験片 5 と同様にき裂は繰返し荷重過程 ( $R=0.5$ ,  $f=0.002$ Hz) で LAS に進展しているように見える。これはき裂成長速度が非常に大きいことを意味する。き裂は LAS 側に進展後後、繰返し荷重条件において比較的高速で成長する。一方、定荷重条件下ではき裂は LAS において成長しない。

図 34 DCPD データに基づく試験片 6 のき裂進展

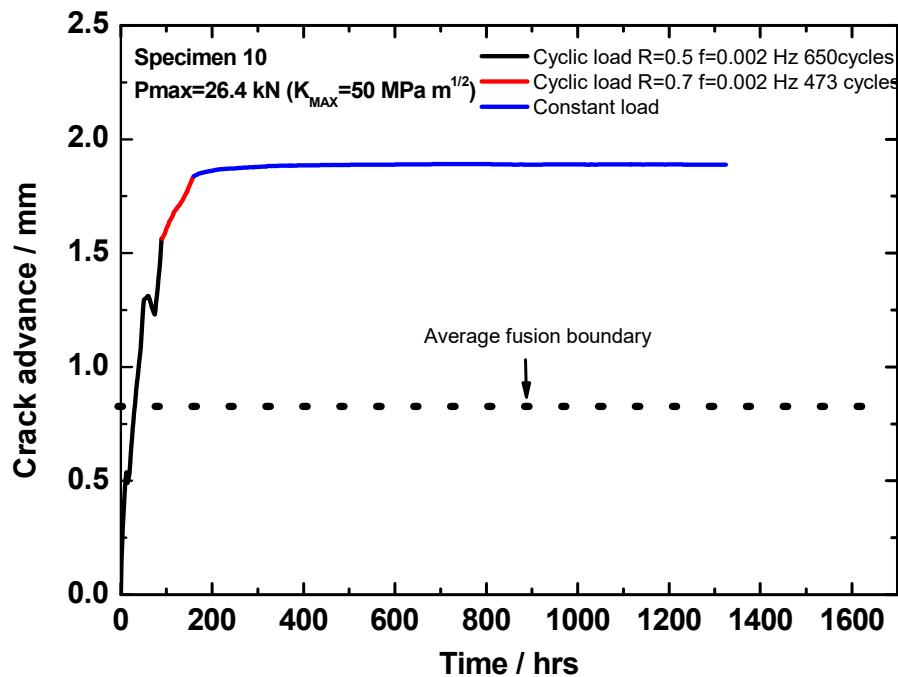
図 43 は、DCPD データに基づく試験片 10 のき裂進展を示したものである。試験片 10 の

荷重履歴は以下であった。Step 1 :  $R=0.5$ ,  $f=0.002$  Hz, 650 cycles、Step 2 :  $R=0.7$ ,  $f=0.002$  Hz, 473 cycles、Step 3 : Constant load,  $\sim 1250$  hrs。き裂は、繰返し荷重  $R=0.5$  のとき、LAS の中まで成長する。この荷重条件でも LAS の CGR は比較的大きい。 $R=0.7$  に増やすと、CGR の急激な低下が現れる。定荷重条件下ではき裂は伝播しない。

図 43 試験片 10 のき裂進展

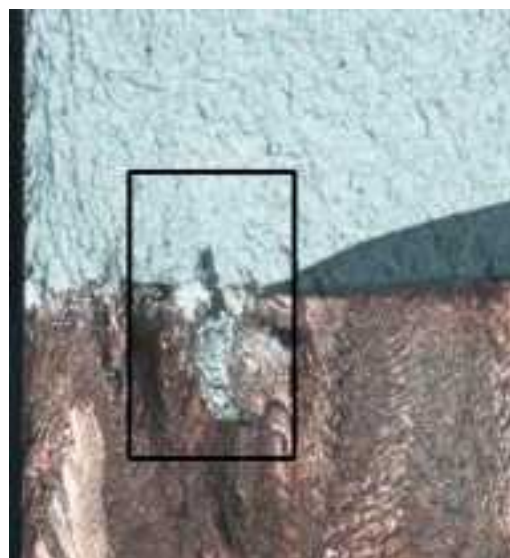
別の興味深い現象が試験片の先端で認められた。図 44 の丸で囲った部分に示すとおり試験後にき裂は熔融境界面で停留されている。拡大したものを図 45 に示す。これは、図 45 の四角形で囲った部分の構造に起因する可能性がある。

図 45 図 44 の丸で囲った試験片部分の詳細

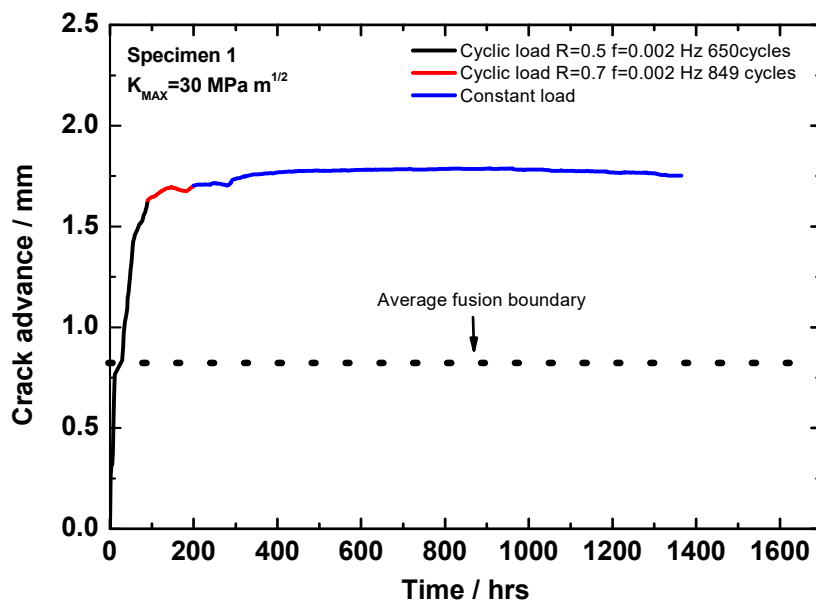
図 50 は試験片 1 のき裂進展を示す。試験片 1 の荷重履歴は以下であった。Step 1 : R=0.5, f=0.002 Hz, 650 cycles、 Step 2 : R=0.7, f=0.002 Hz, 849 cycles、 Step 3 : Constant

load, ~1200 hrs. 他の試験片と同様に、繰返し荷重  $R=0.5$  のときに、き裂は LAS の中まで成長する。この荷重条件における LAS の CGR も比較的大きい。  $R=0.7$  に増やすと、CGR の急激な低下が現れる。定荷重条件下ではき裂は伝播しない。

図 50 試験片 1 のき裂進展

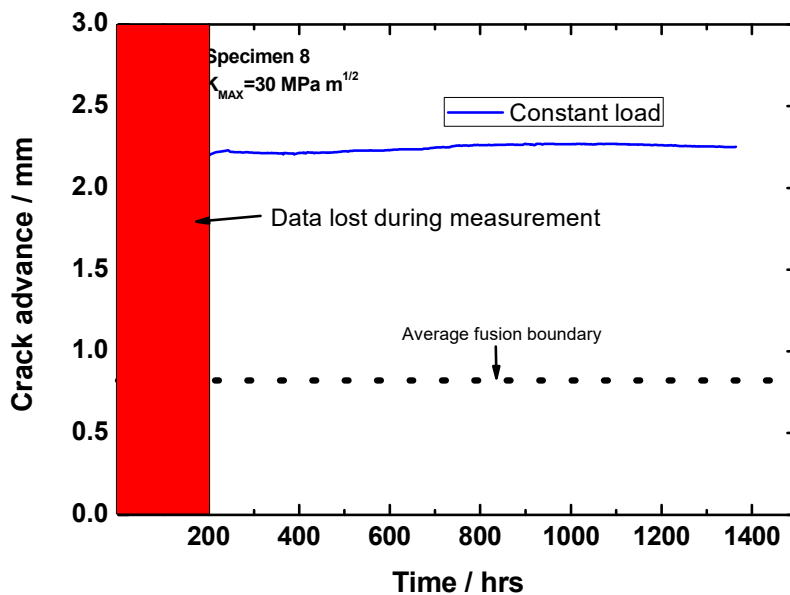
図 54 は試験片 8 のき裂進展を示す。試験片 8 の荷重履歴は以下であった。Step 1 :  $R=0.5$ ,  $f=0.002$  Hz, 650 cycles、Step 2 :  $R=0.7$ ,  $f=0.002$  Hz, 849 cycles、Step 3 : Constant load,  $\sim 1200$  hrs。繰り返し荷重条件下での DCPD データが消失したので、定荷重条件のデータのみを示す。定荷重条件下では、き裂は成長しないことがわかる。

図 54 試験片 8 のき裂進展

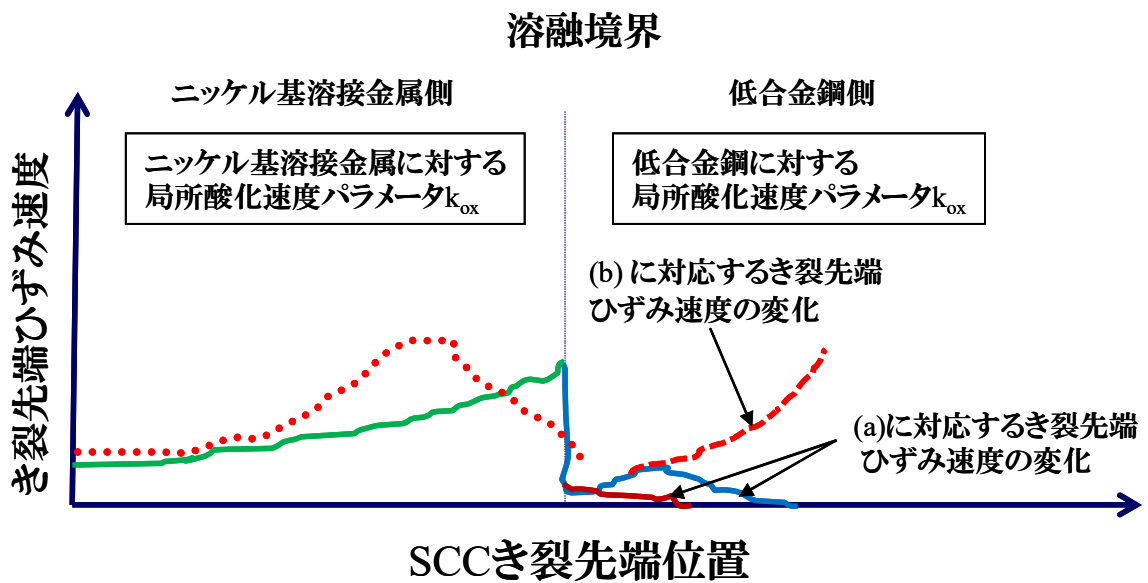
図 63 はニッケル基溶接金属中を進展して溶融境界に達した SCC の進展性・停滞性はき裂先端の局所的酸化速度及びき裂先端ひずみ速度に律速されているとする FRI モデル式の考え方を模式的に示したものである。

図 63(a)は、SCC が溶融境界で停滞する場合の模式図、図 63(b)は、SCC が溶融境界を超えて低合金鋼へ進展する場合の模式図、図 63(c)は、(a)及び(b)に対応する SCC 進展に伴うき裂先端ひずみ速度変化の予想を模式的に示したものである。

(a) SCC き裂が溶融境界で停滞する場合の模式図

(b) SCC き裂が溶融境界を超えて低合金鋼へ進展する場合の模式図

(c) (a)及び(b)に対応する SCC き裂進展に伴うき裂先端ひずみ速度変化の予想

図 63 ニッケル基合金と低合金鋼の溶融境界における SCC 進展挙動（進展性・停滞性）に対する機構模式図

SCC が溶融境界に達しても低合金鋼側の局所酸化速度あるいはき裂先端ひずみ速度が十分でない場合、SCC は溶融境界で停留する。一方、低合金鋼側の局所酸化速度あるいはき裂先端ひずみ速度が十分である場合、SCC は溶融境界を越えて低合金鋼へ進展するものと考えられる。
