9. 1. 3 砕石

本節では、砕石の解析結果（1 ケース）について示す。

（1） No.19 砕石 0.5m³

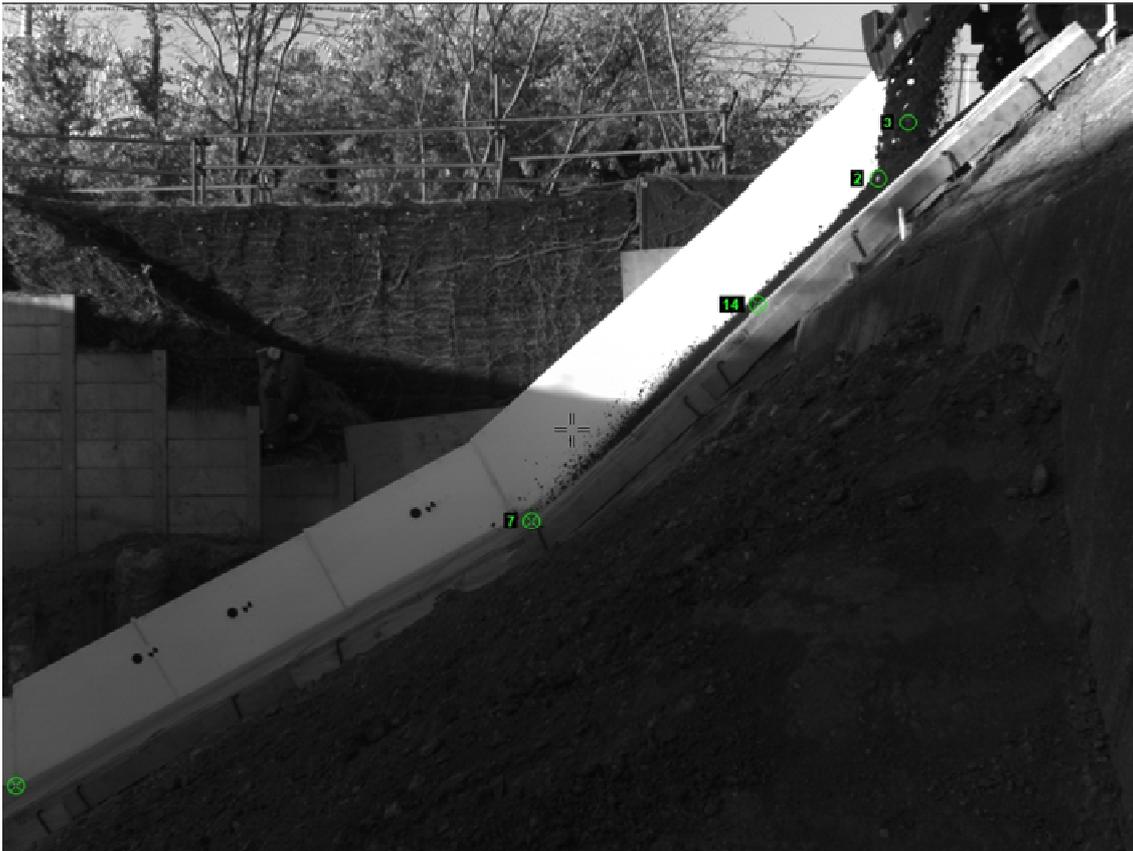
図 9. 1. 240 解析に用いた標点の位置

図 9. 1. 240 に解析に用いた標点の位置を示す。土砂の軌跡を解析するために複数の標点を用いた。30 度斜面と平坦部境界をを原点とした。

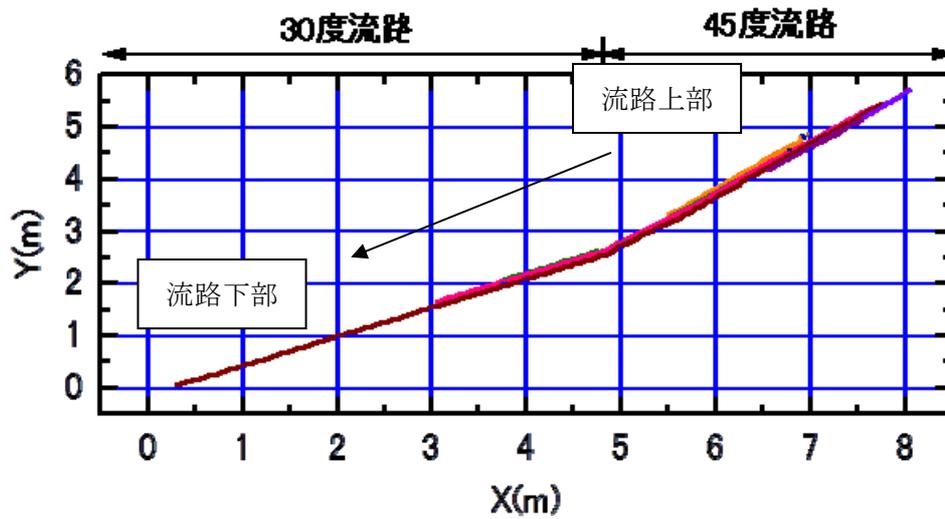
図 9.1.241 土砂模型の変位軌跡

図 9.1.241 に土砂模型の変位軌跡を示す。

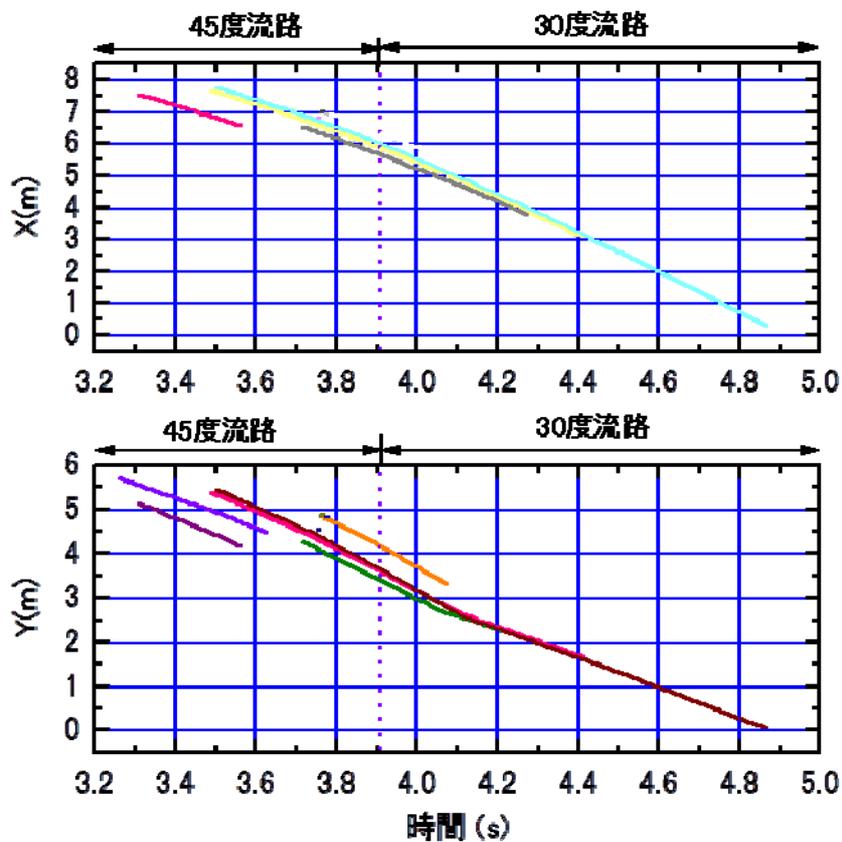
図 9.1.242 土砂模型の変位履歴

図 9.1.242 に変位の時刻歴を示す。x 方向成分はほぼ等速であるが、y 方向成分については、30 度部前半で減速が生じている。

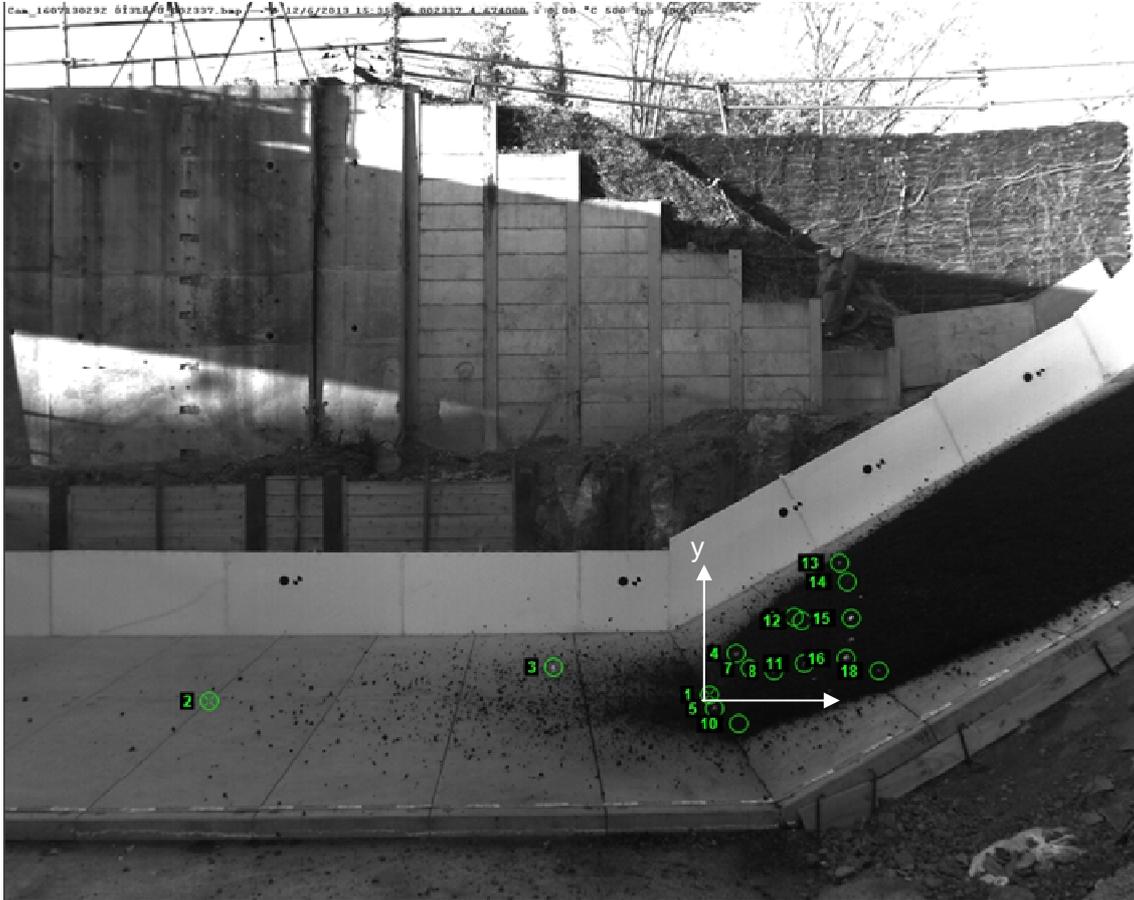
図 9.1.243 解析に用いた標点の位置

図 9.1.243 に解析に用いた標点の位置を示す。土砂の軌跡を解析するために複数の標点を用いた。全体座標の原点は、30度斜面部と平坦部の境界とした。

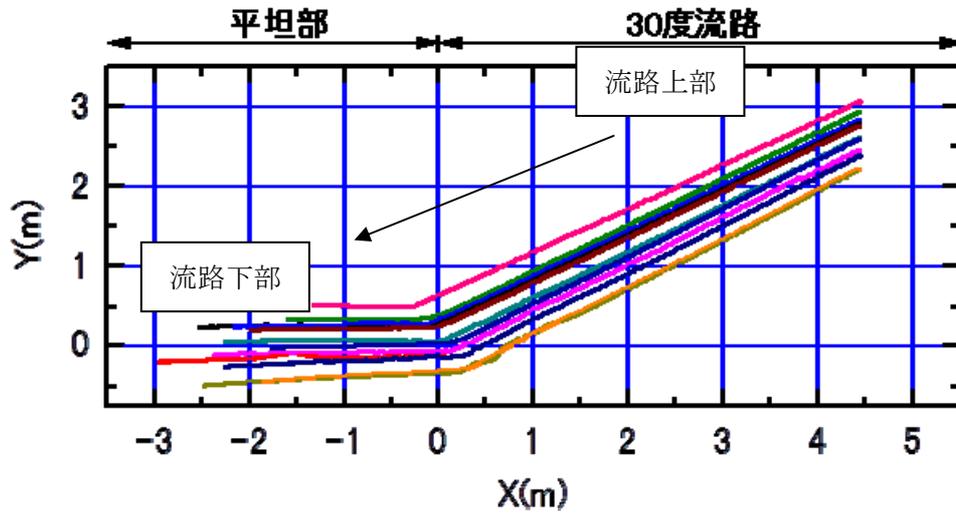
図 9.1.244 土砂模型の変位軌跡

図 9.1.244 に土砂模型の変位軌跡を示す。

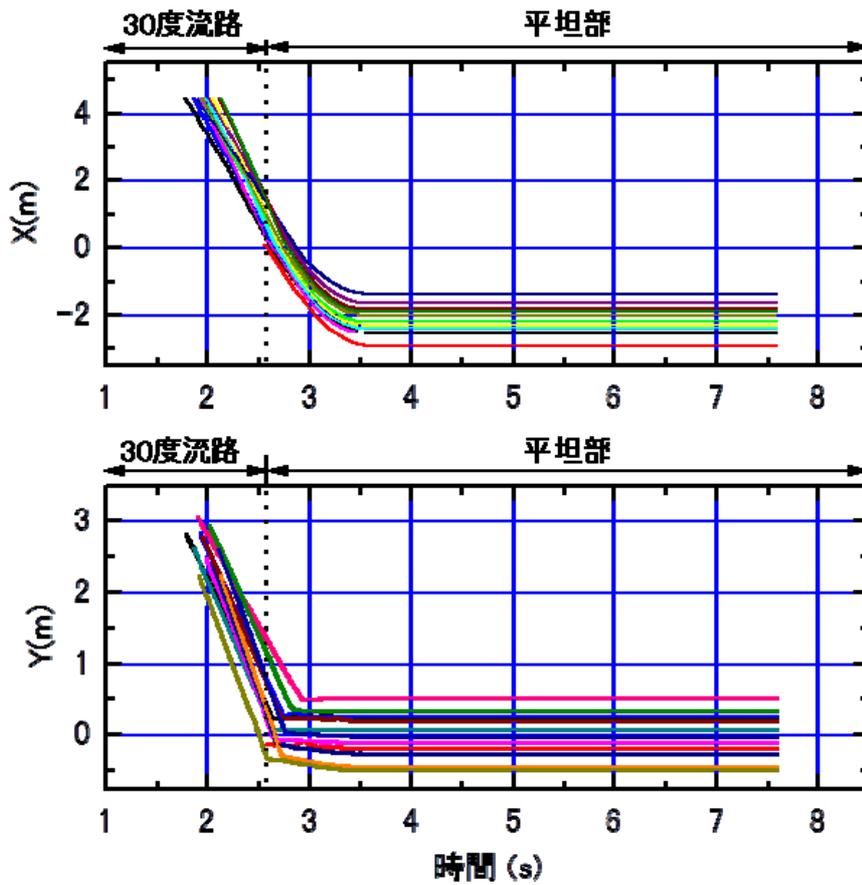
図 9.1.245 土砂模型の変位履歴

図 9.1.245 に変位の時刻歴を示す。平坦部で減速している。

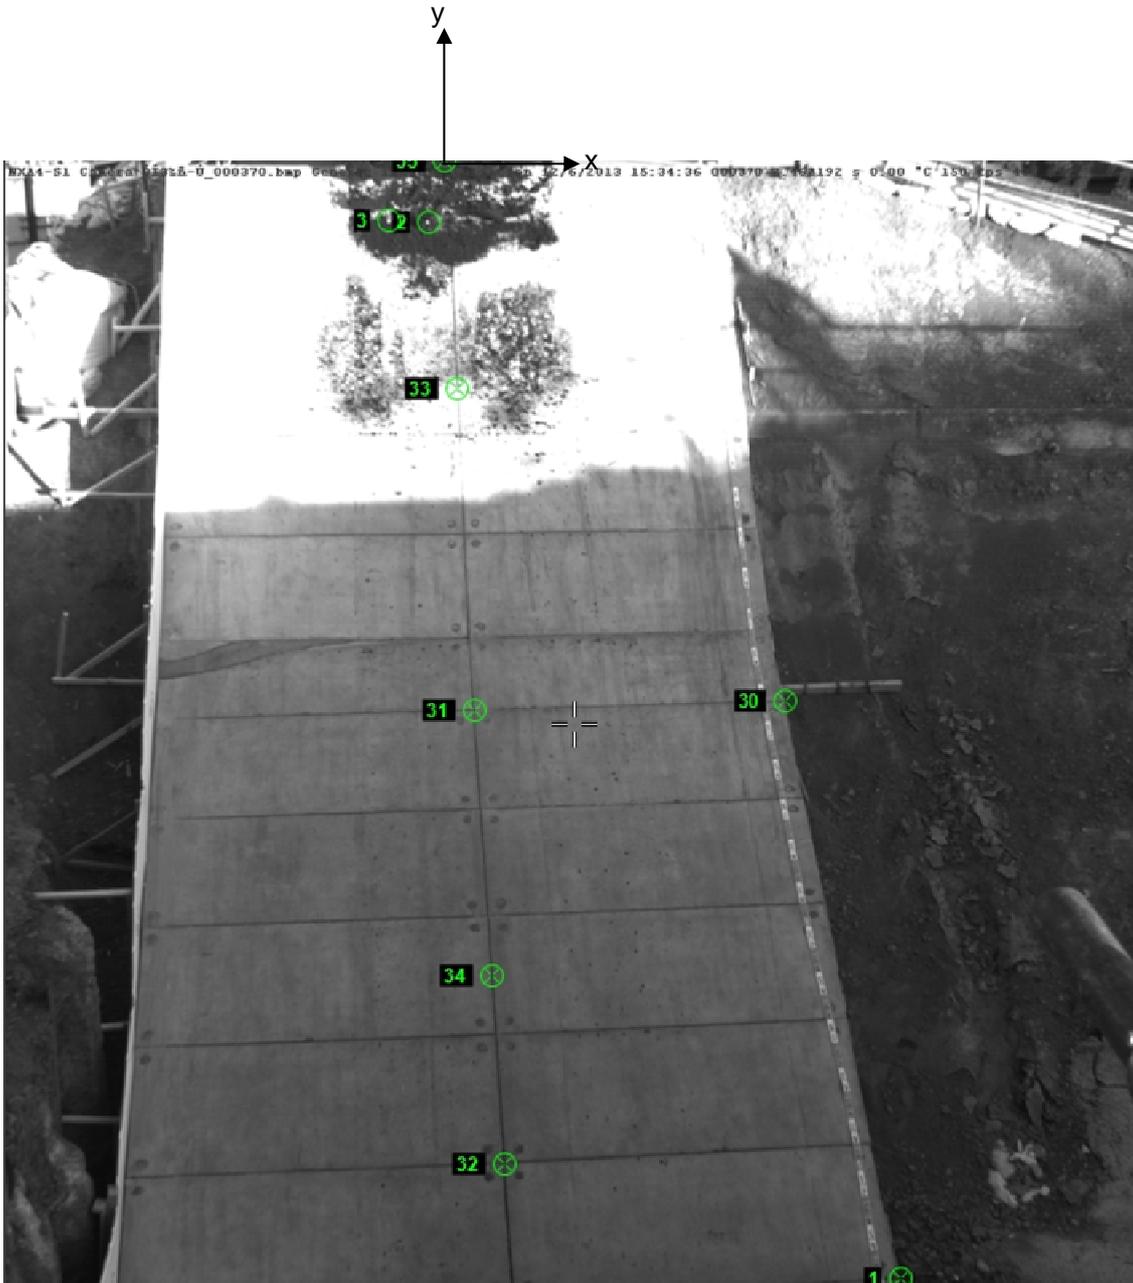
図 9. 1. 246 解析に用いた標点の位置

図 9. 1. 246 に解析に用いた標点の位置を示す。また、標点 30 と 31 から、カメラの撮影向きの座標補正を行った。

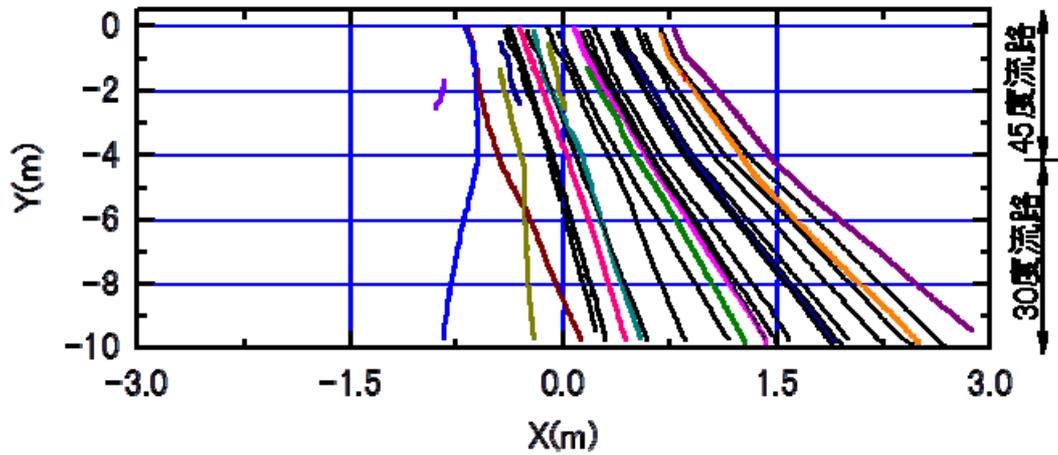
図 9.1.247 土砂模型の変位軌跡

図 9.1.247 に土砂模型の変位軌跡を示す。全体的に広がる挙動になった。なお、x 負側については、標点が土砂に隠れ把握できなかった。

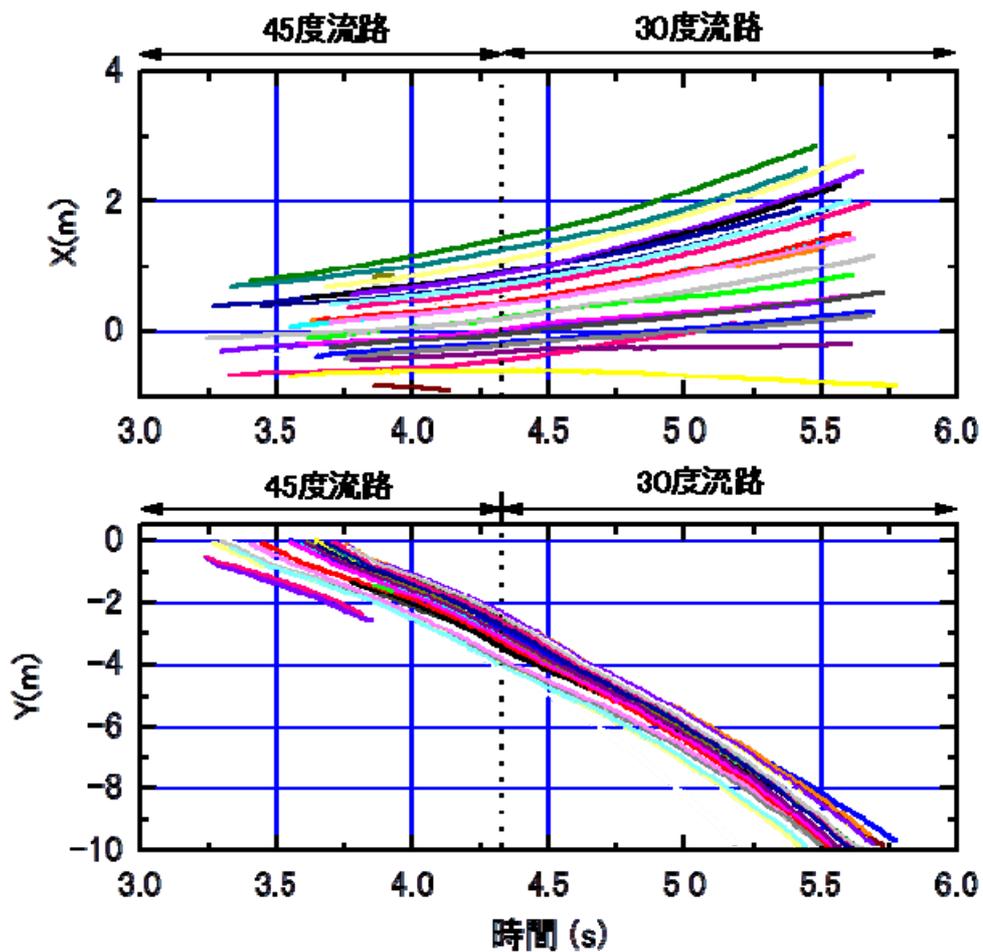
図 9.1.248 土砂模型の変位履歴

図 9.1.248 に変位の時刻歴を示す。全体的に減速していない。

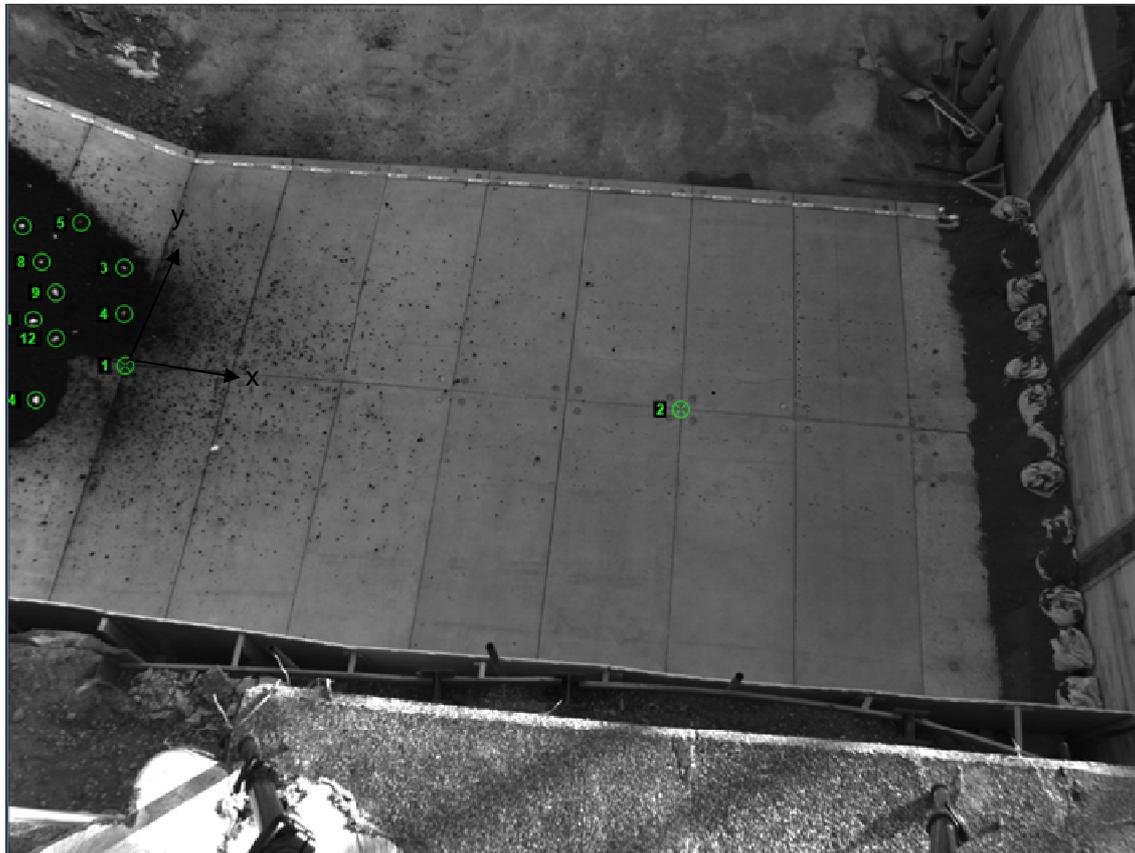
図 9.1.249 解析に用いた標点の位置

図 9.1.249 に解析に用いた標点の位置を示す。土砂の軌跡を解析するため複数の標点を用いた。全体座標は番号 1 の標点を原点としたものである。また、標点 1 と 2 から、カメラの撮影向きの座標補正を行った。

30 度流路 ←————→ 平坦部

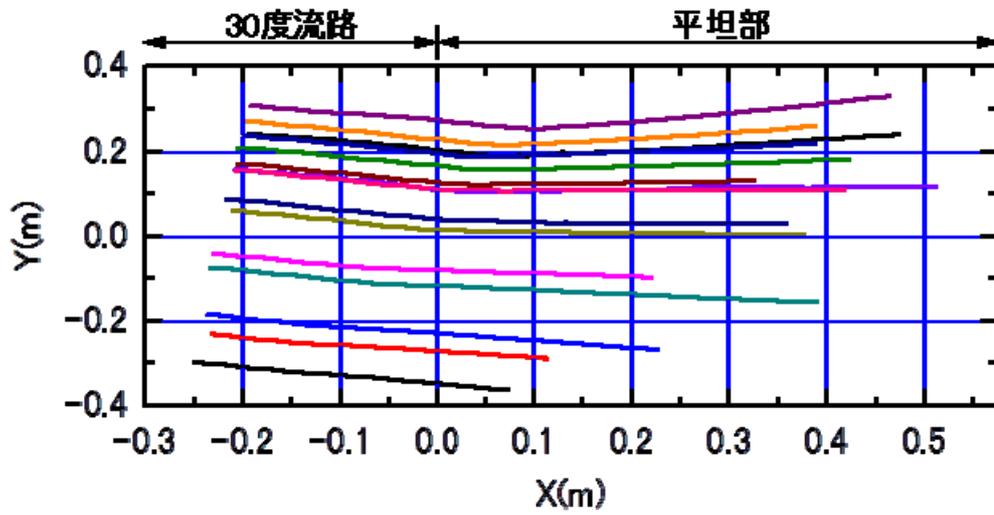
図 9.1.250 土砂模型の変位軌跡

図 9.1.250 に土砂模型の変位軌跡を示す。平坦部で広がっている。

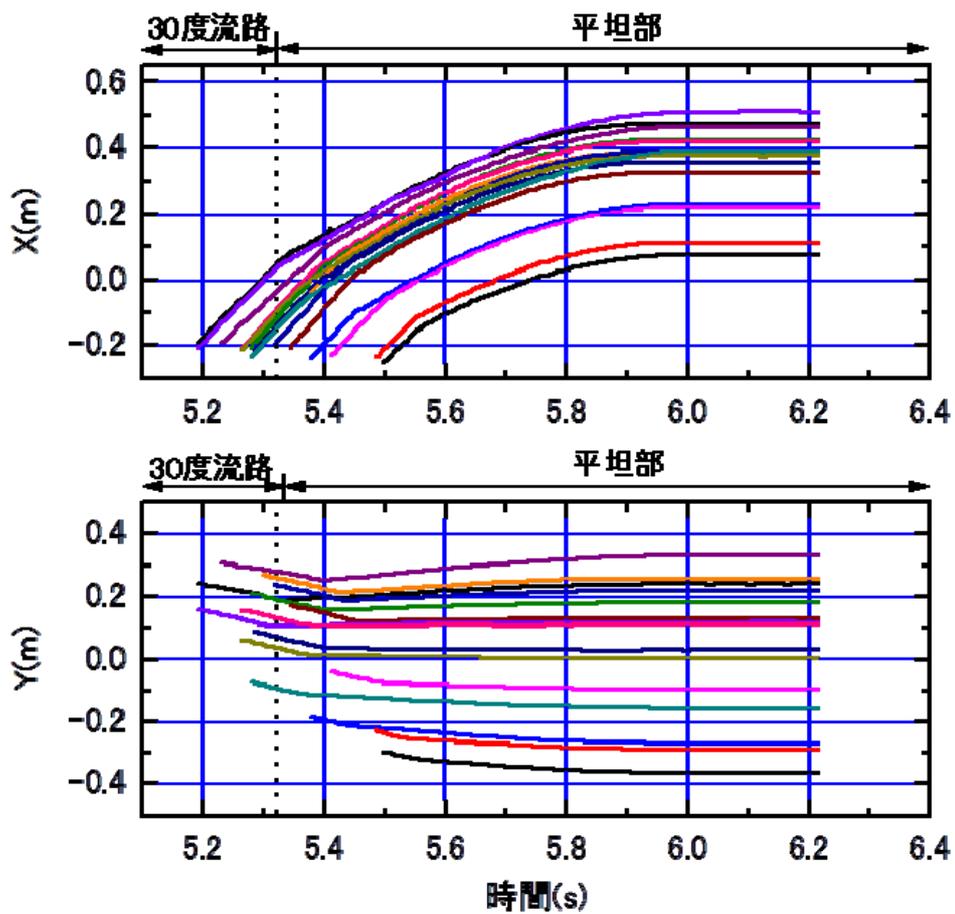
図 9.1.251 土砂模型の変位履歴

図 9.1.251 に変位の時刻歴を示す。

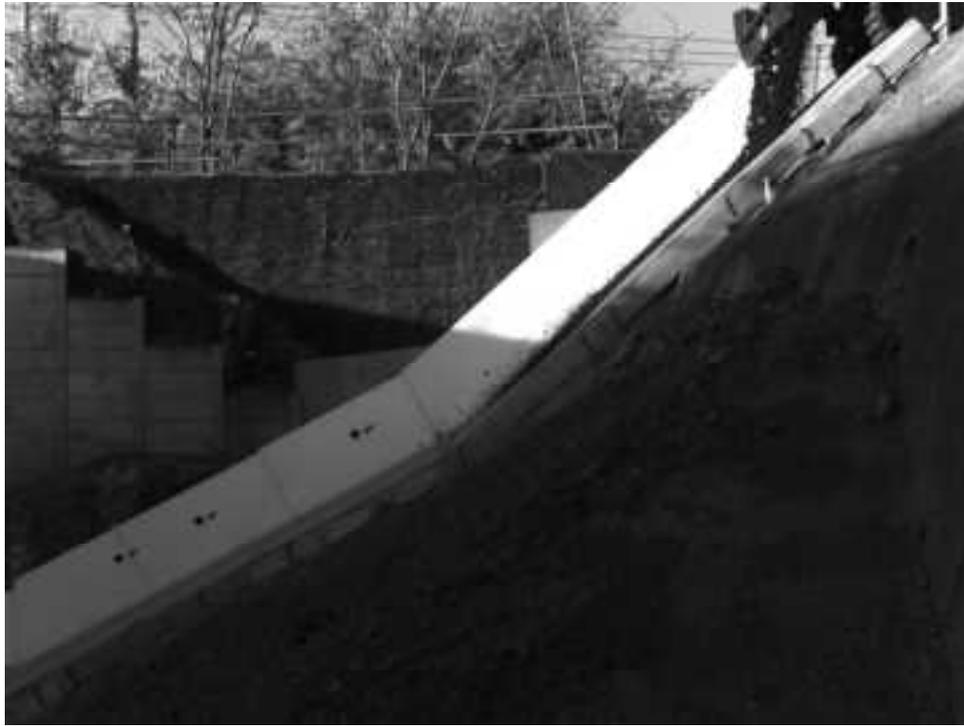
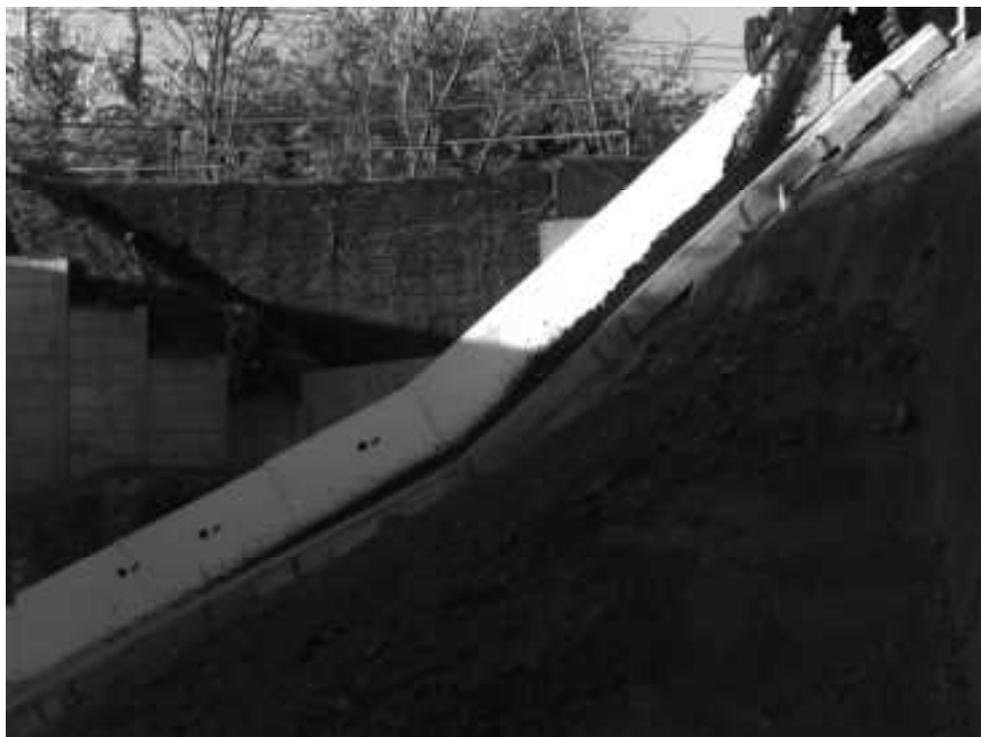
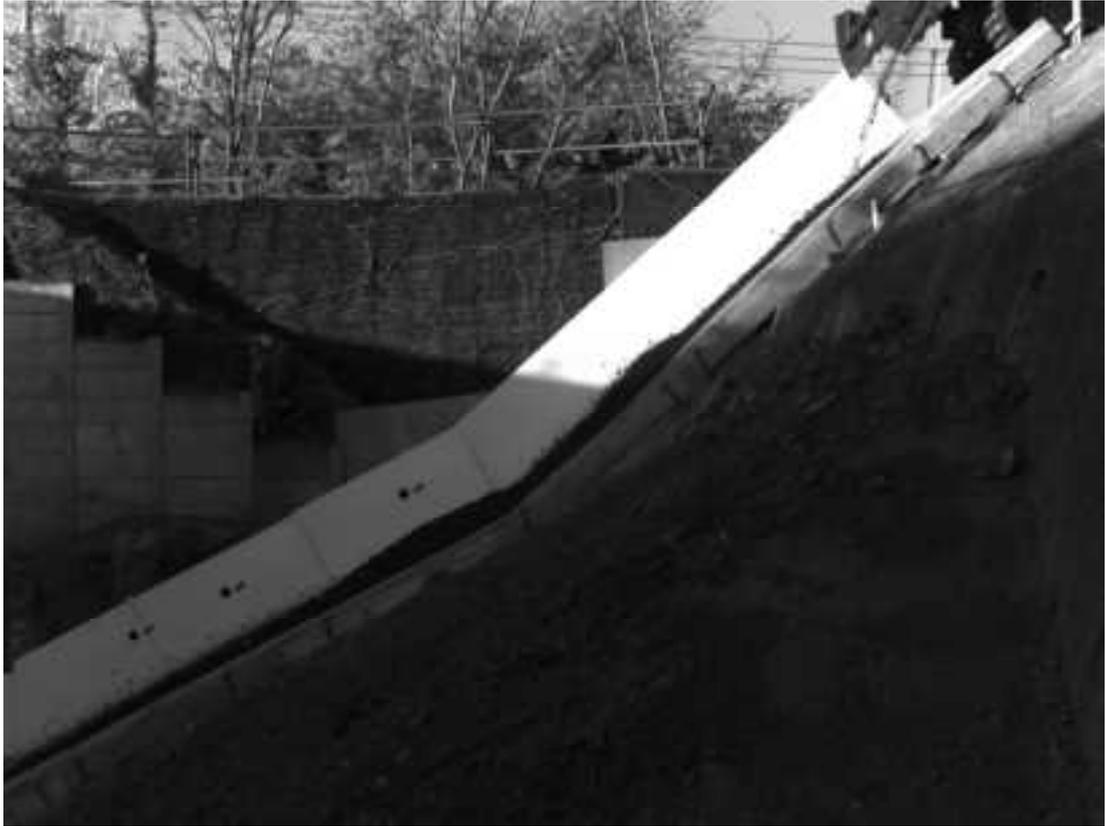
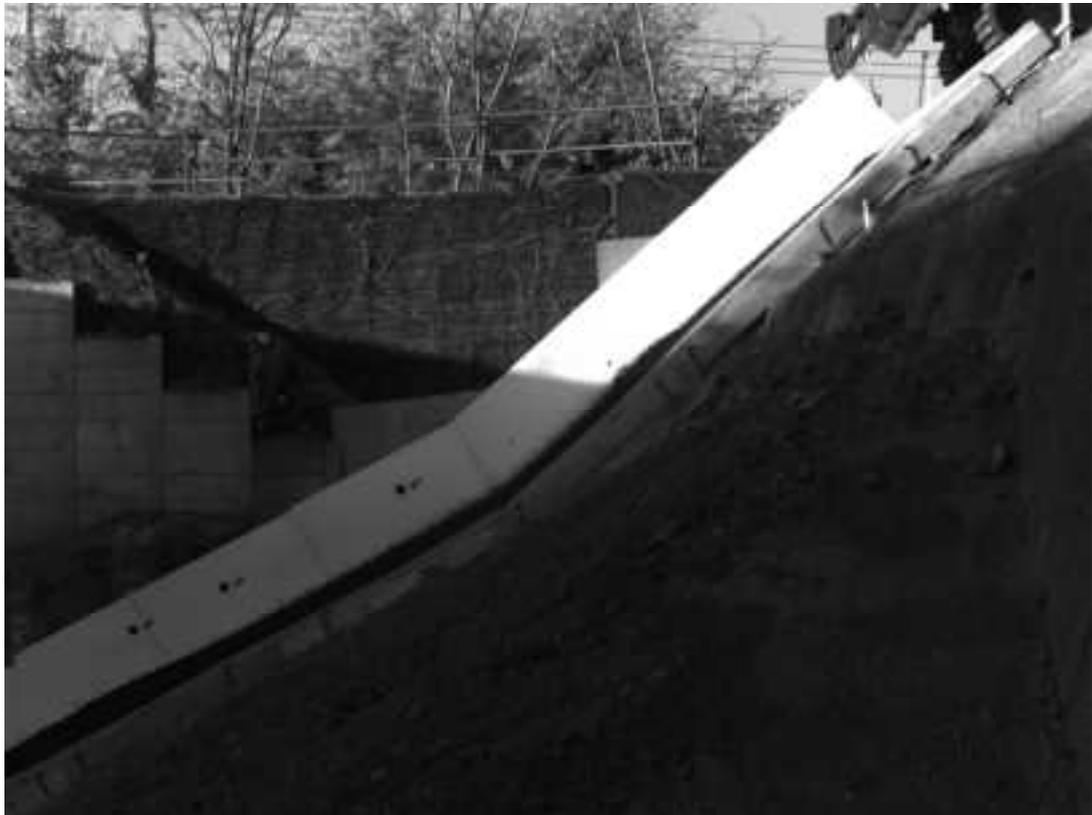
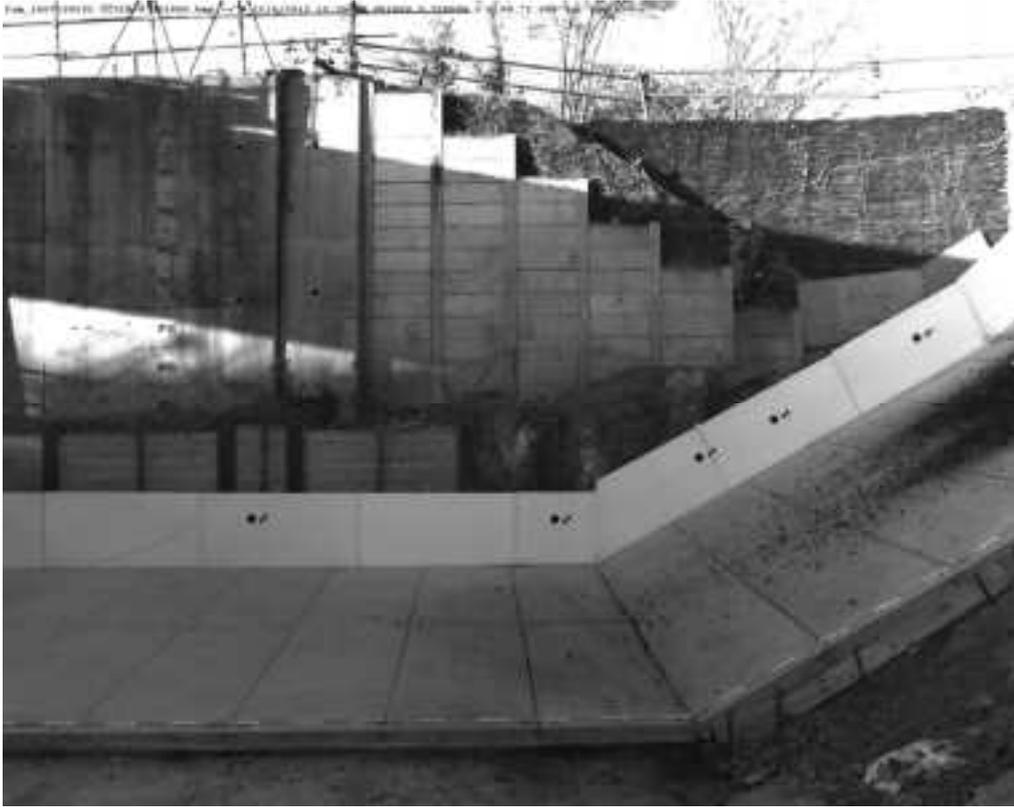
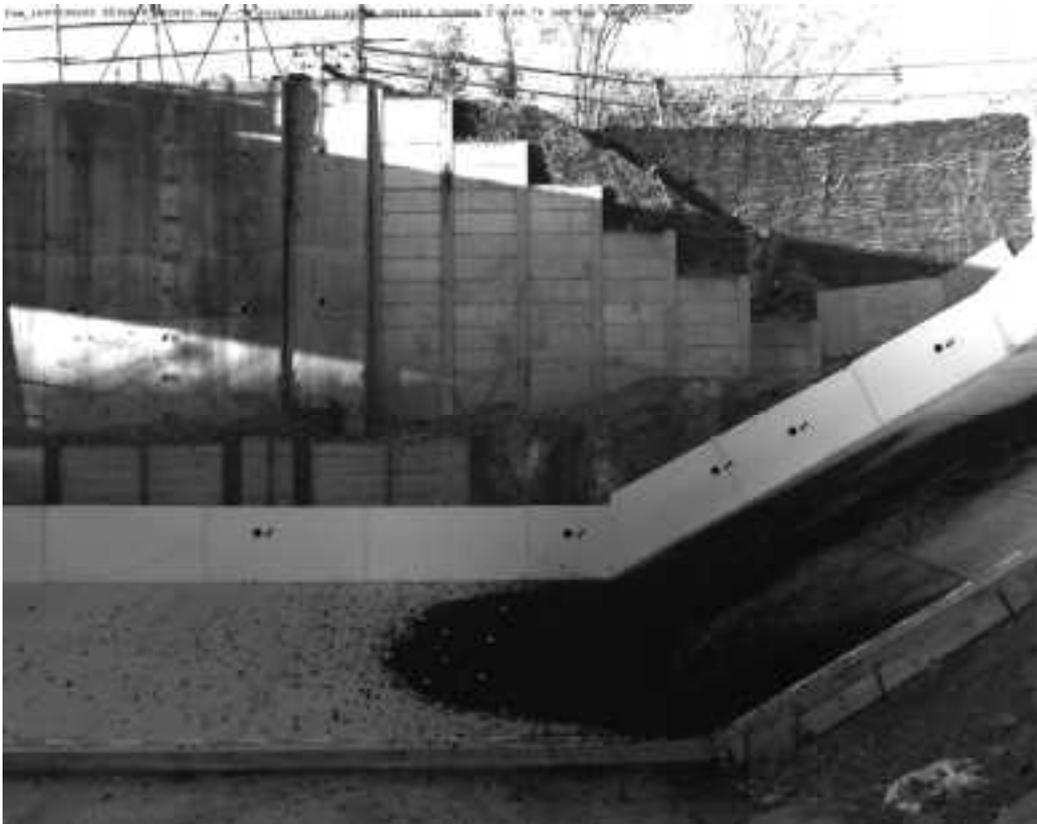
図 9. 1. 252～図 9. 2. 267 に土砂模型の流動の流動状況を示す。

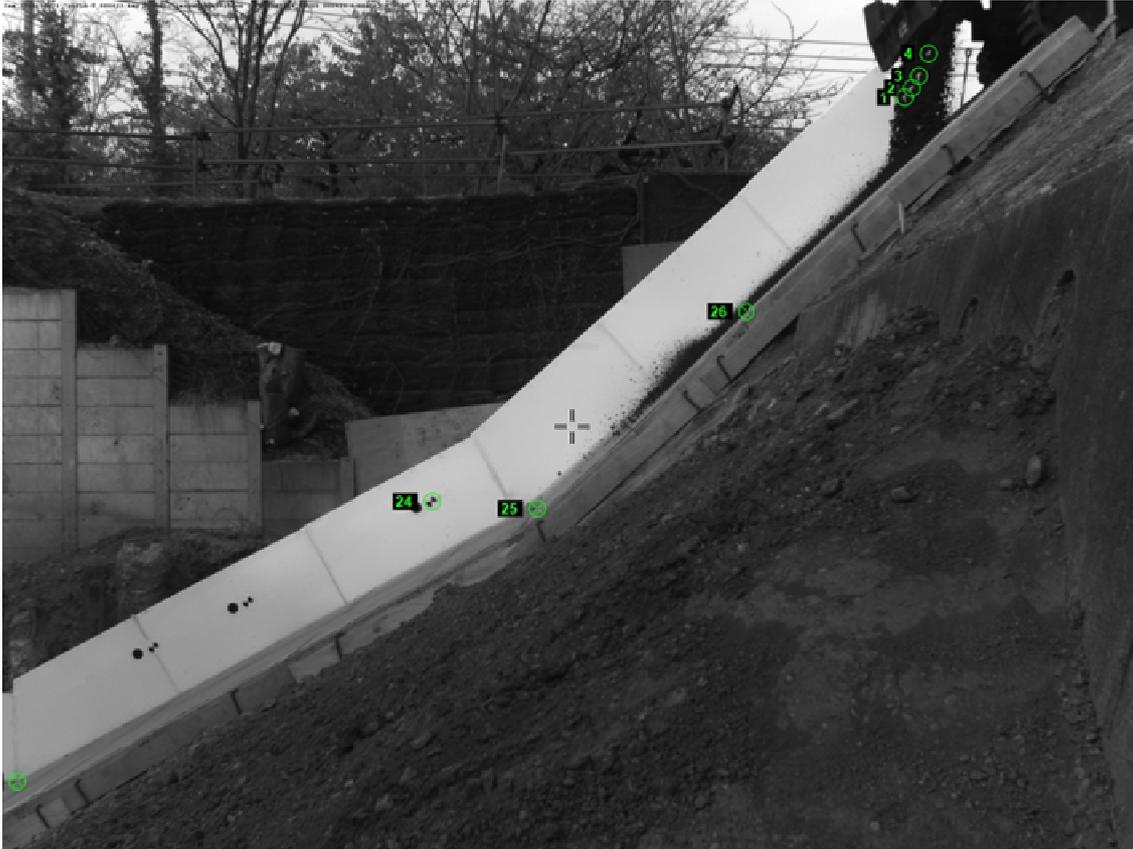
図 9. 1. 268 解析に用いた標点の位置

図 9. 1. 268 に解析に用いた標点の位置を示す。土砂の軌跡を解析するために複数の標点を用いた。30 度斜面と平坦部境界をを原点とした。

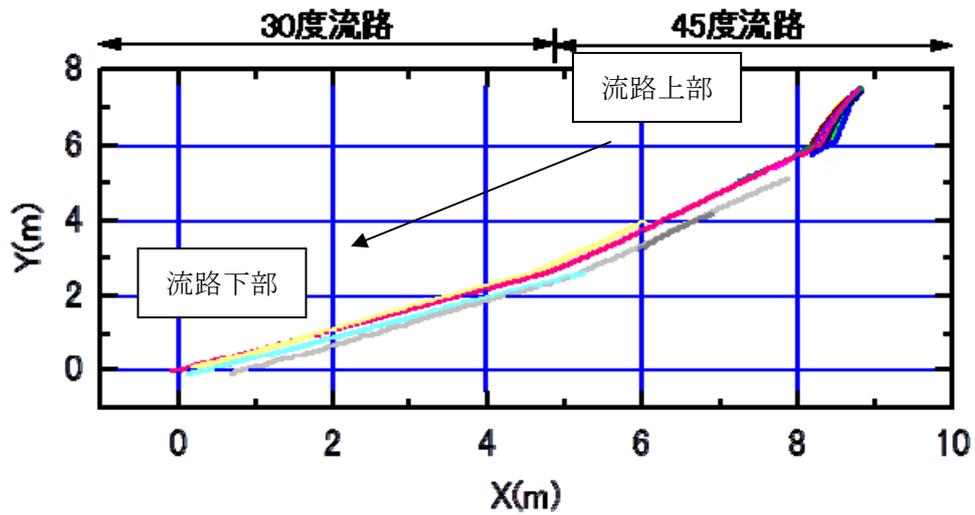
図 9.1.269 土砂模型の変位軌跡

図 9.1.269 に土砂模型の変位軌跡を示す。

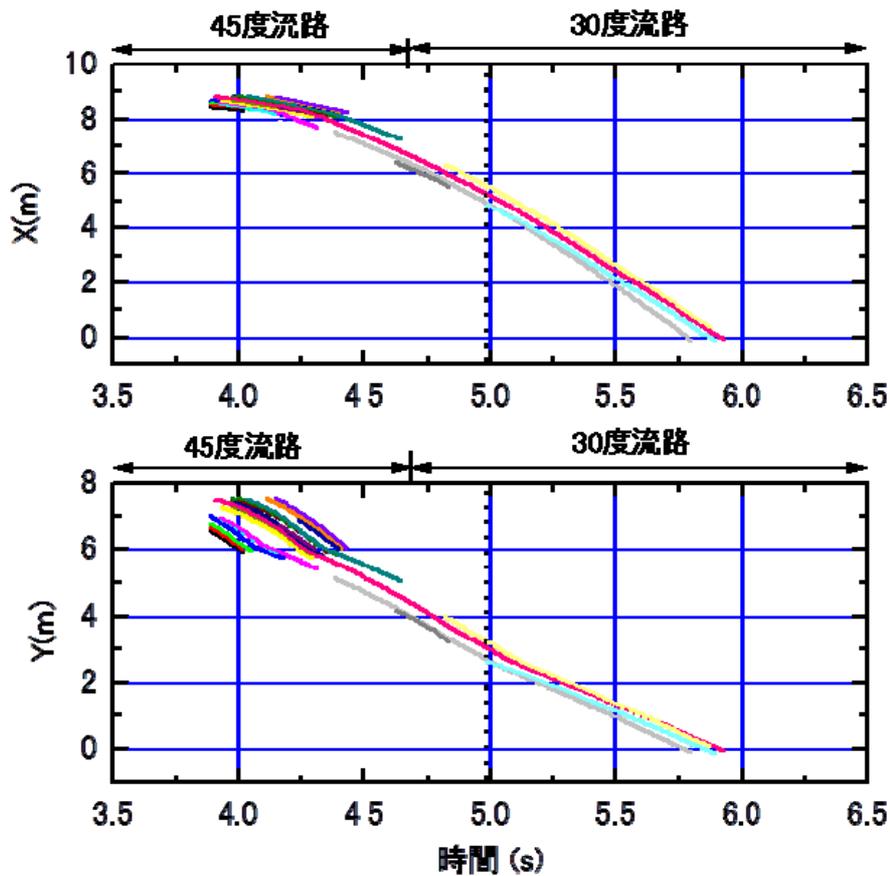
図 9.1.270 土砂模型の変位履歴

図 9.1.270 に変位の時刻歴を示す。x 方向成分はほぼ等速であるが、y 方向成分については、30 度部前半で減速が生じている。

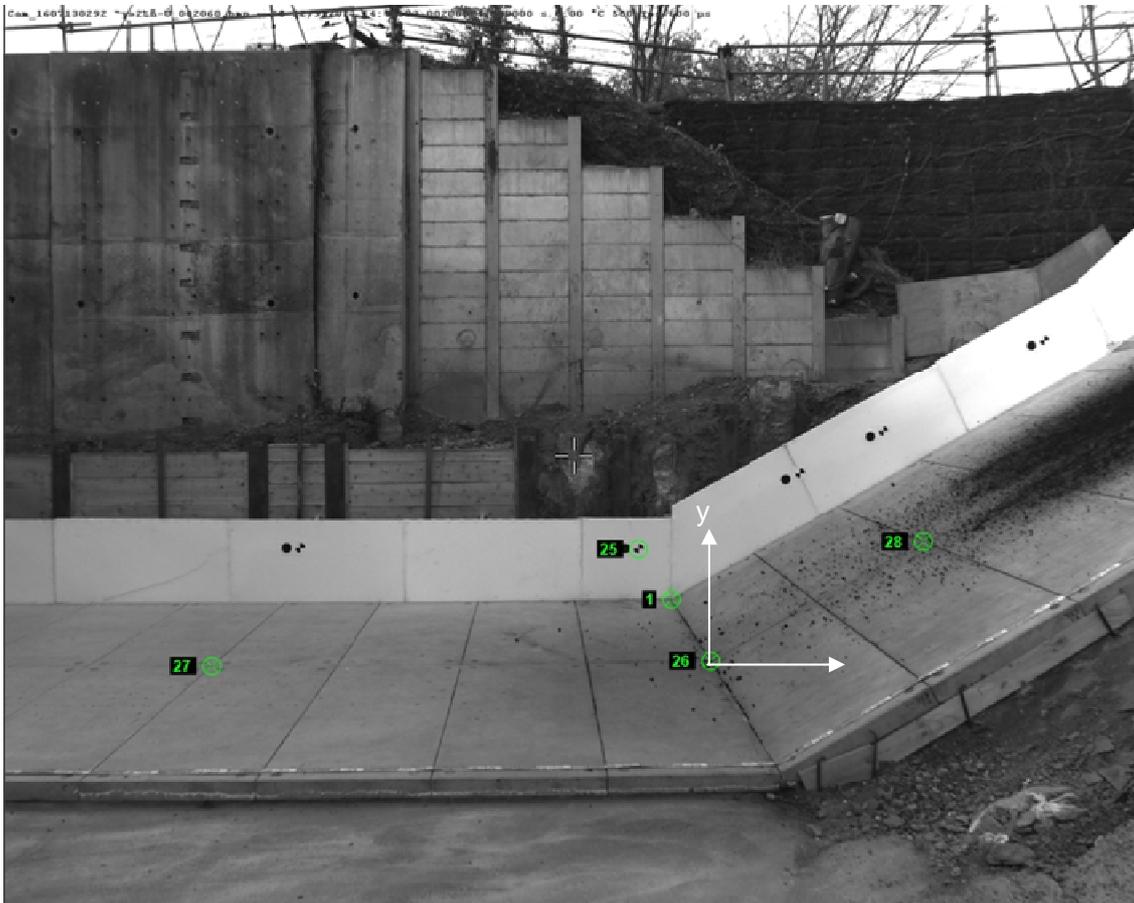
図 9.1.271 解析に用いた標点の位置

図 9.1.271 に解析に用いた標点の位置を示す。土砂の軌跡を解析するために複数の標点を用いた。全体座標の原点は、30度斜面部と平坦部の境界とした。

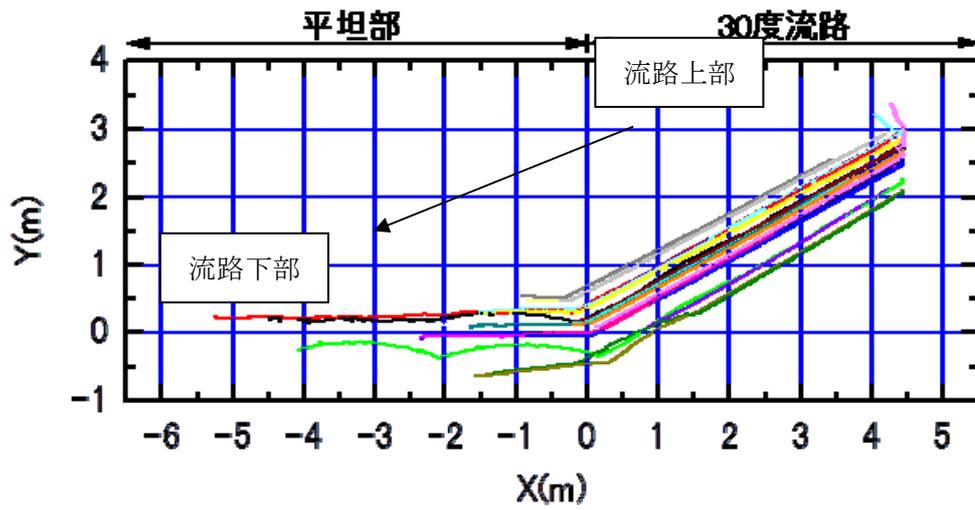
図 9.1.272 土砂模型の変位軌跡

図 9.1.272 に土砂模型の変位軌跡を示す。

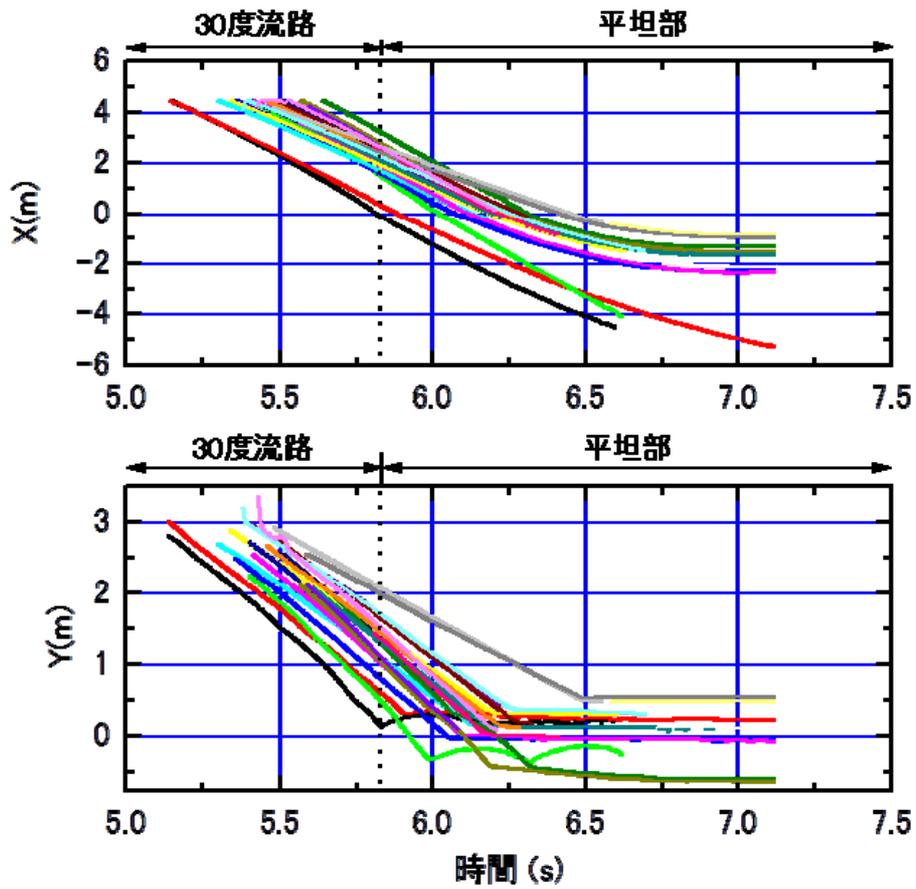
図 9.1.273 土砂模型の変位履歴

図 9.1.273 に変位の時刻歴を示す。平坦部で減速している。

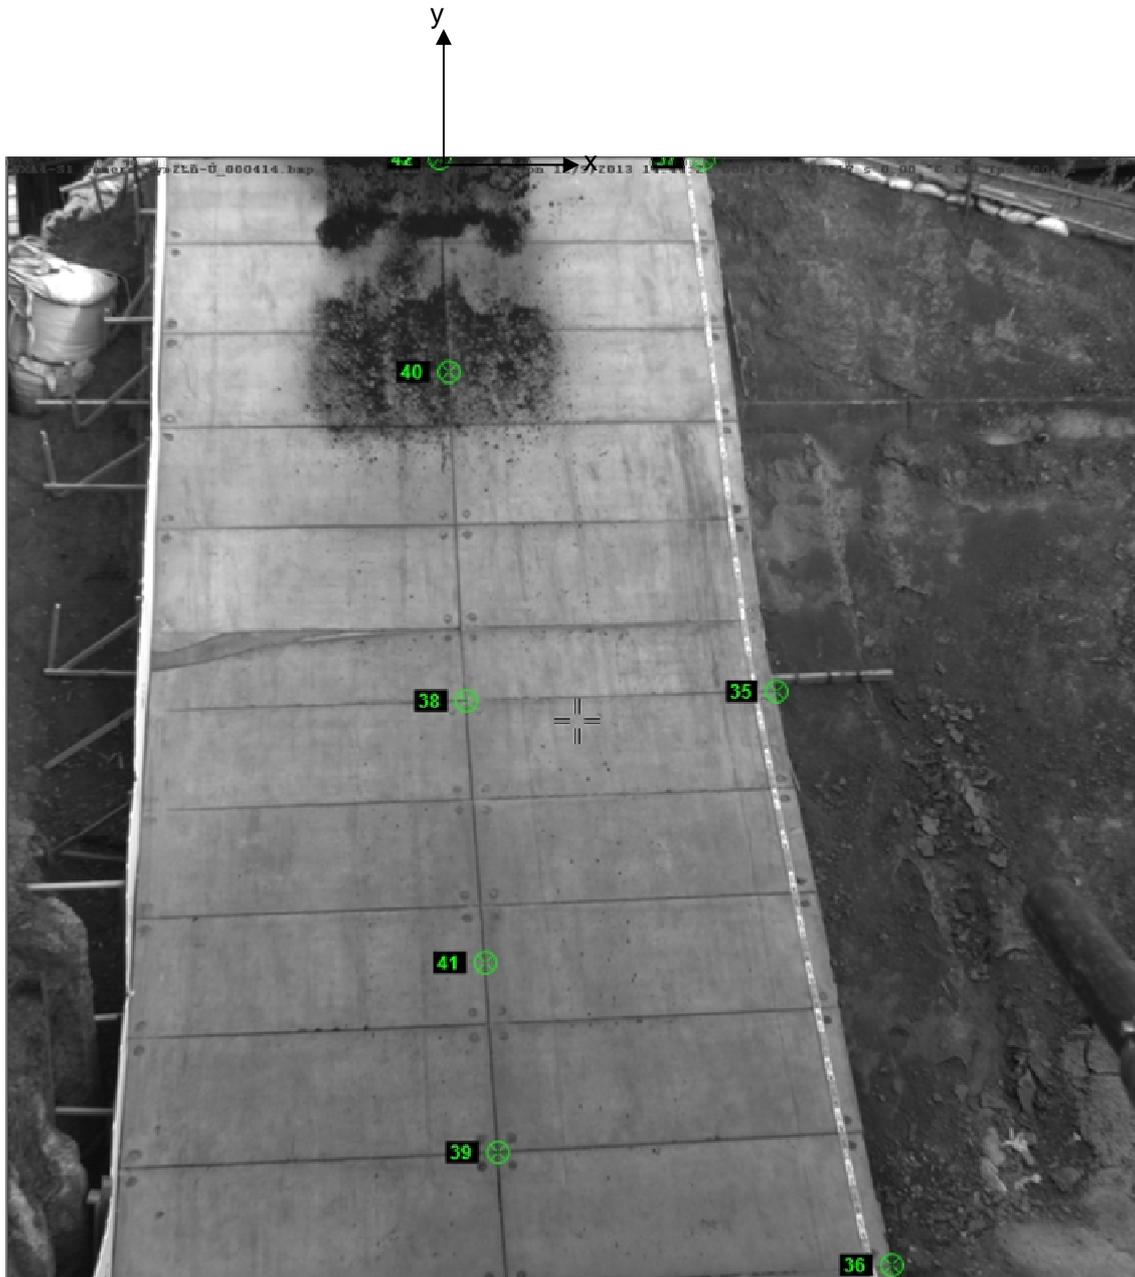
図 9.1.274 解析に用いた標点の位置

図 9.1.274 に解析に用いた標点の位置を示す。また、標点 30 と 31 から、カメラの撮影向きの座標補正を行った。

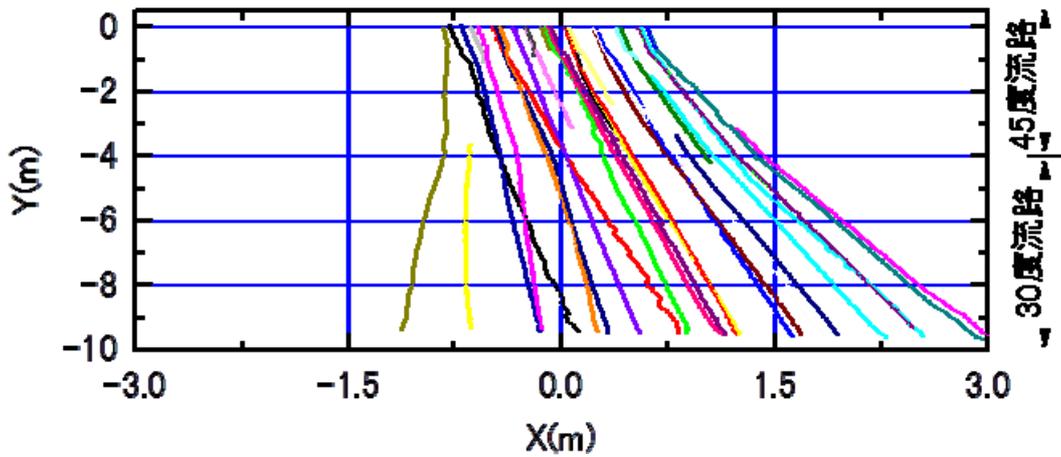
図 9.1.275 土砂模型の変位軌跡

図 9.1.275 に土砂模型の変位軌跡を示す。全体的に広がる挙動になった。なお、x 負側については、標点が土砂に隠れ把握できなかった。

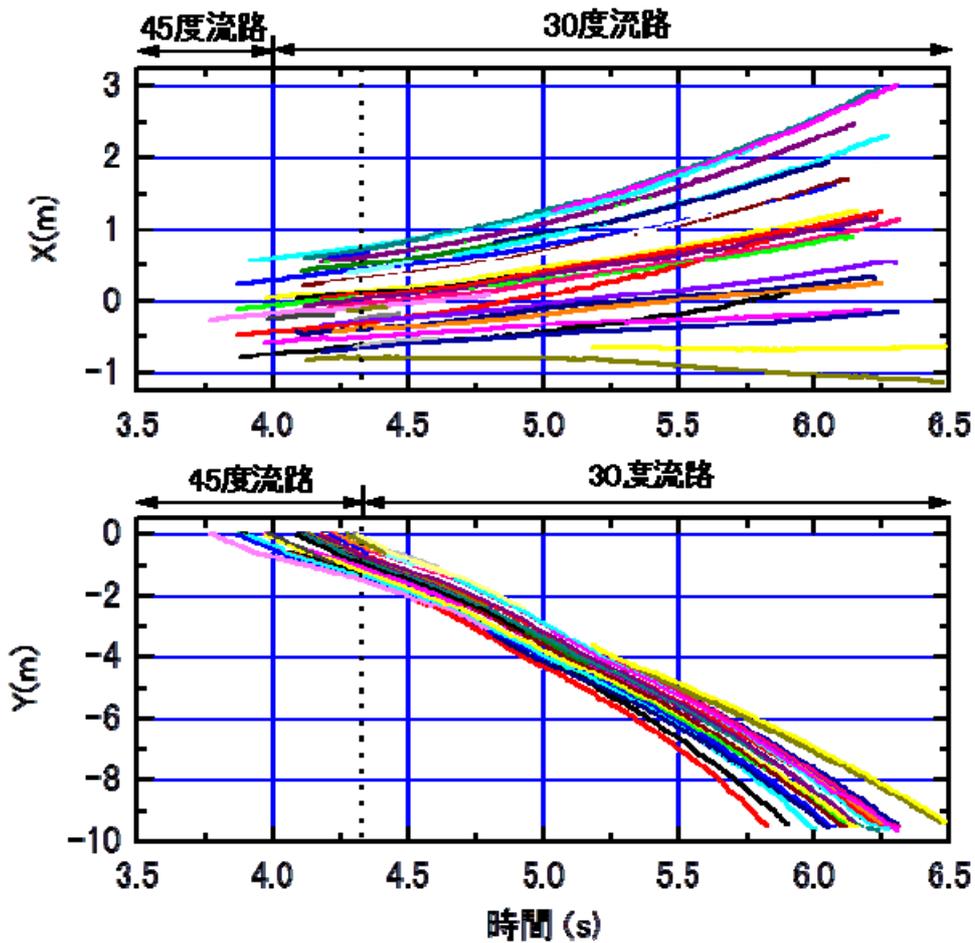
図 9.1.276 土砂模型の変位履歴

図 9.1.276 に変位の時刻歴を示す。全体的に減速していない。
