9. 1. 3 砕石

本節では、砕石の解析結果（1 ケース）について示す。

（1） No.19 砕石 0.5m³

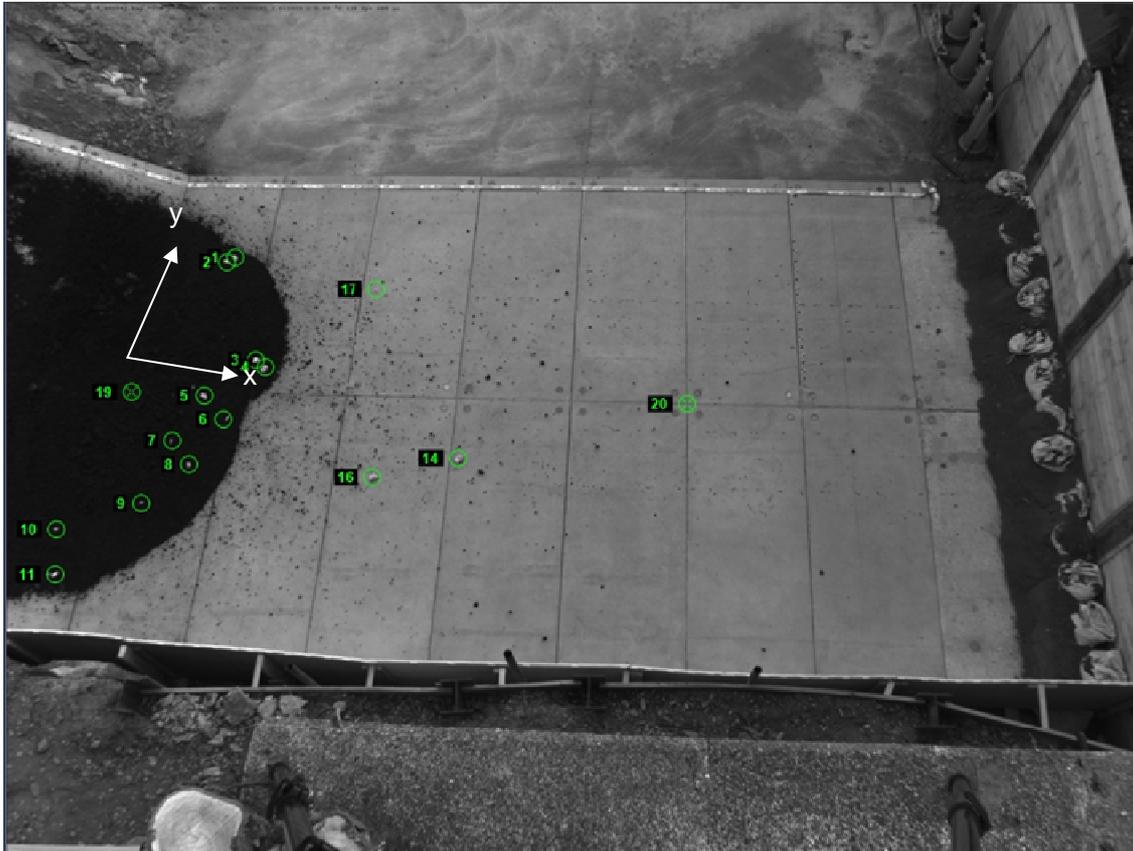
図 9.1.277 解析に用いた標点の位置

図 9.1.277 に解析に用いた標点の位置を示す。土砂の軌跡を解析するため複数の標点を用いた。全体座標は番号 1 の標点を原点としたものである。また、標点 1 と 2 から、カメラの撮影向きへの座標補正を行った。

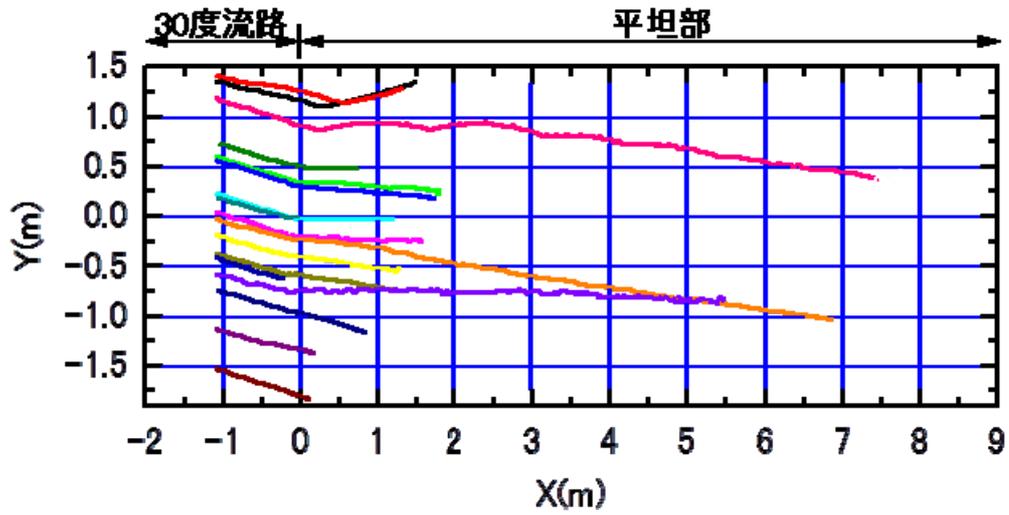
図 9.1.278 土砂模型の変位軌跡

図 9.1.278 に土砂模型の変位軌跡を示す。碎石ほど広がっていない。

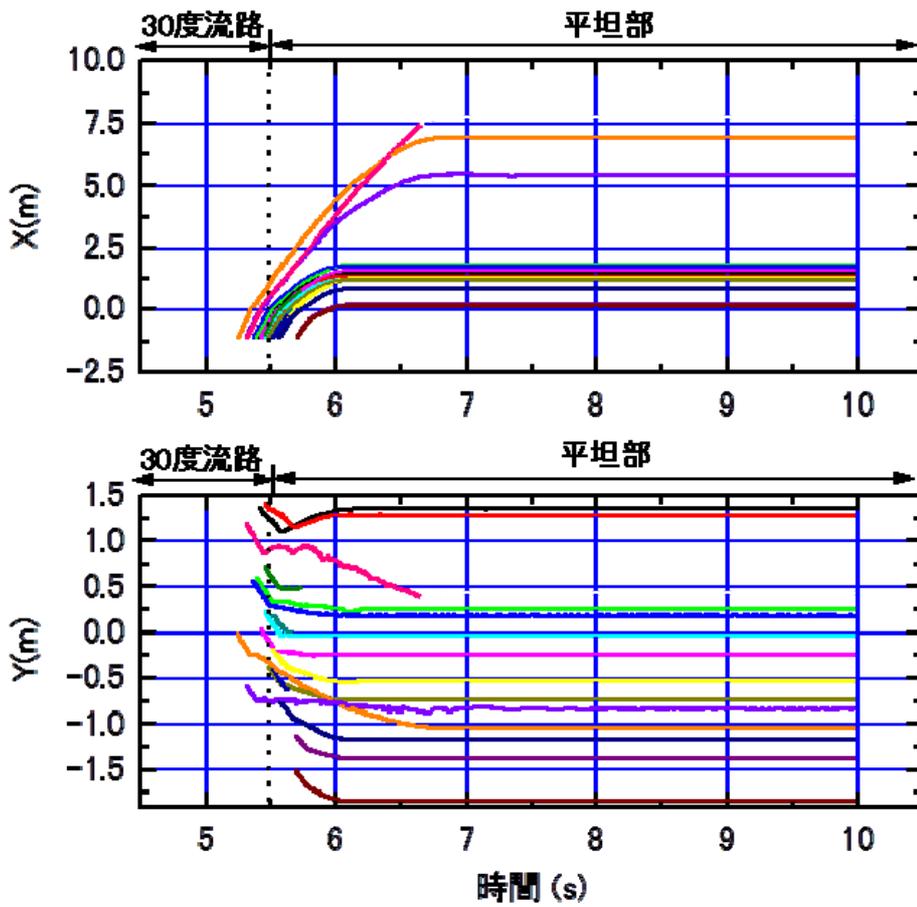
図 9.1.279 土砂模型の変位履歴

図 9.1.279 に変位の時刻歴を示す。

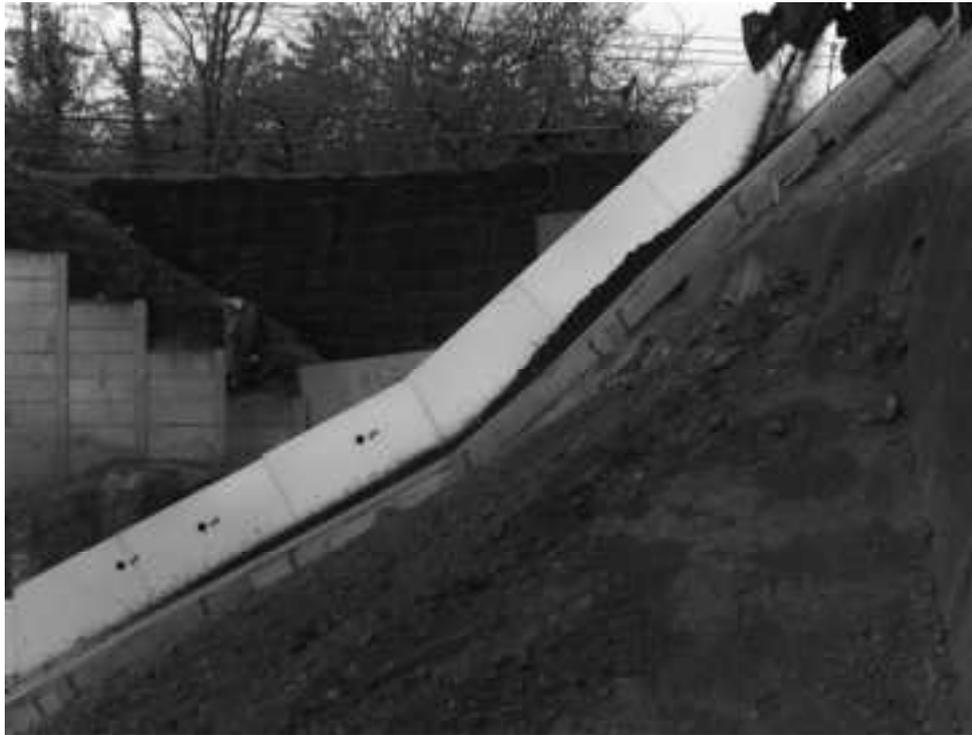
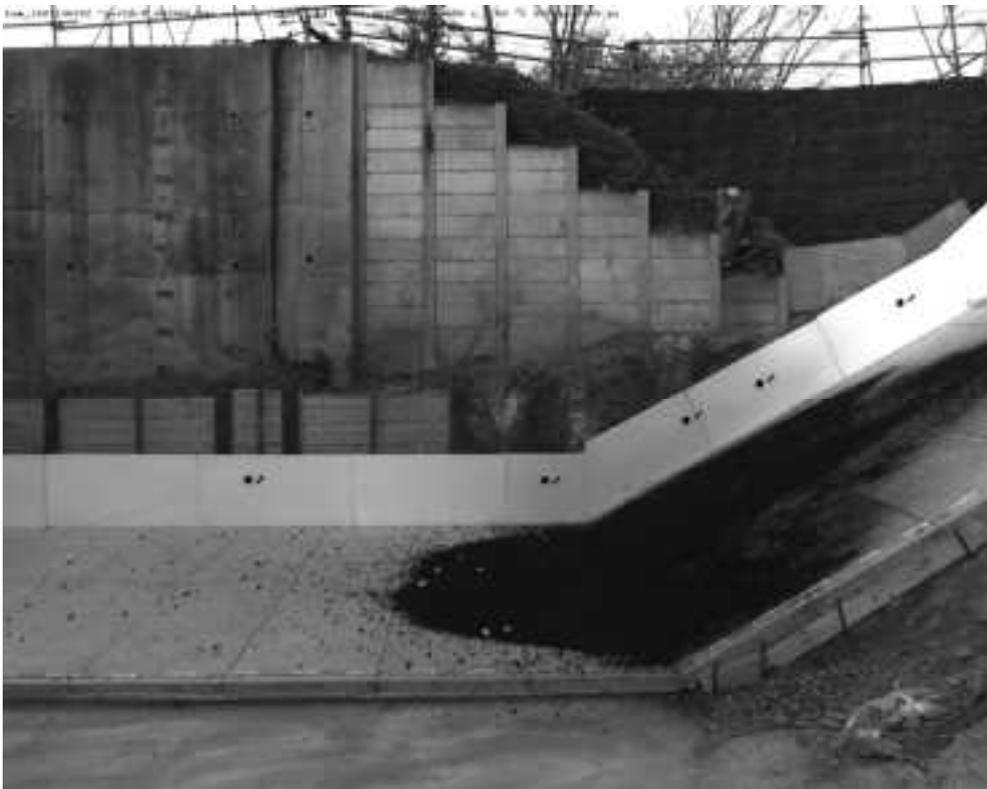
図 9. 1. 280～図 9. 2. 281 に土砂模型の流動の流動状況を示す。
