9. 1. 5 No.35, 36

本節では、20cm 岩塊の解析結果（2 ケース）について示す。

9. 1. 6 岩塊単体（アングル付き）

本節では、岩塊単体（アングル付き）の解析結果（12 ケース）について示す。

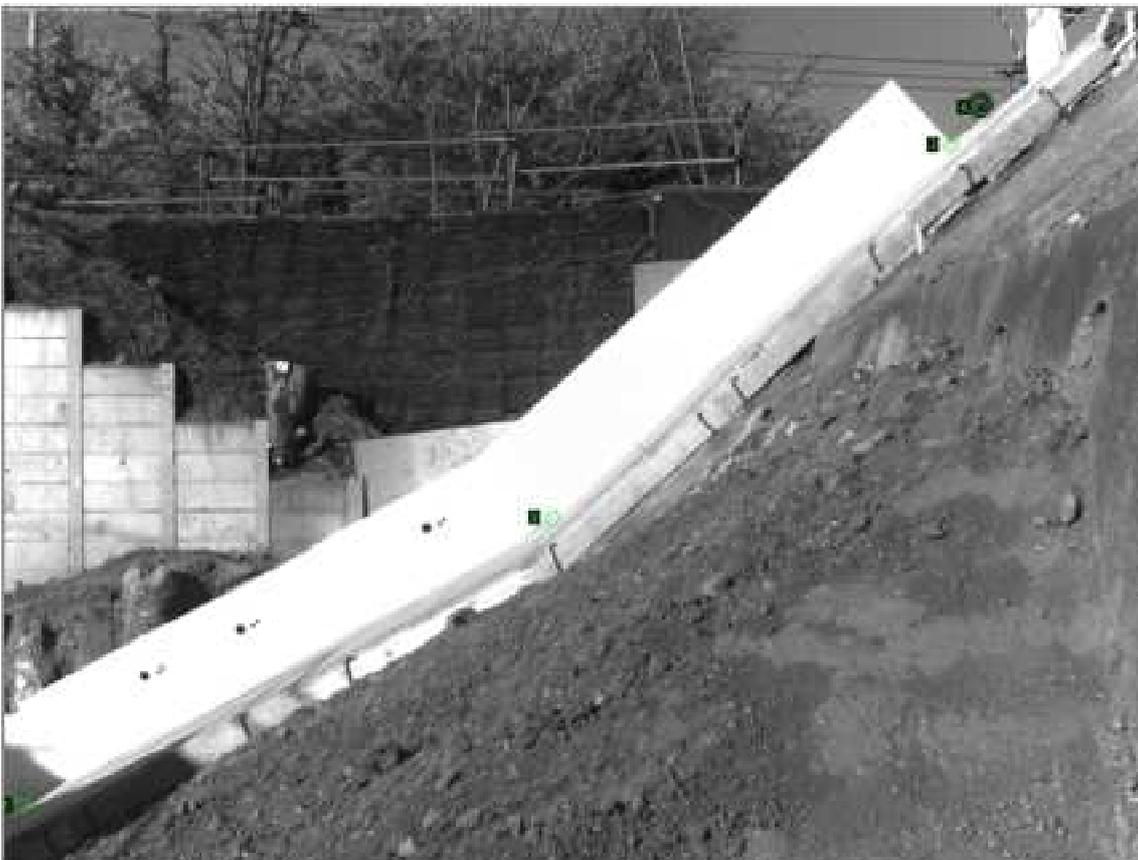
図 9.1.282 解析に用いた標点の位置

図 9.1.282 に解析に用いた標点の位置を示す。岩塊の軌跡を解析するために用いた標点番号は 4 である。その他の標点は座標固定のために用いた。全体座標は番号 1 の標点を原点としたものである。また、45 度流路部と 30 度流路部で、図に示すように部分座標系を設け、それぞれの部位で変位と速度の軌跡を解析した。

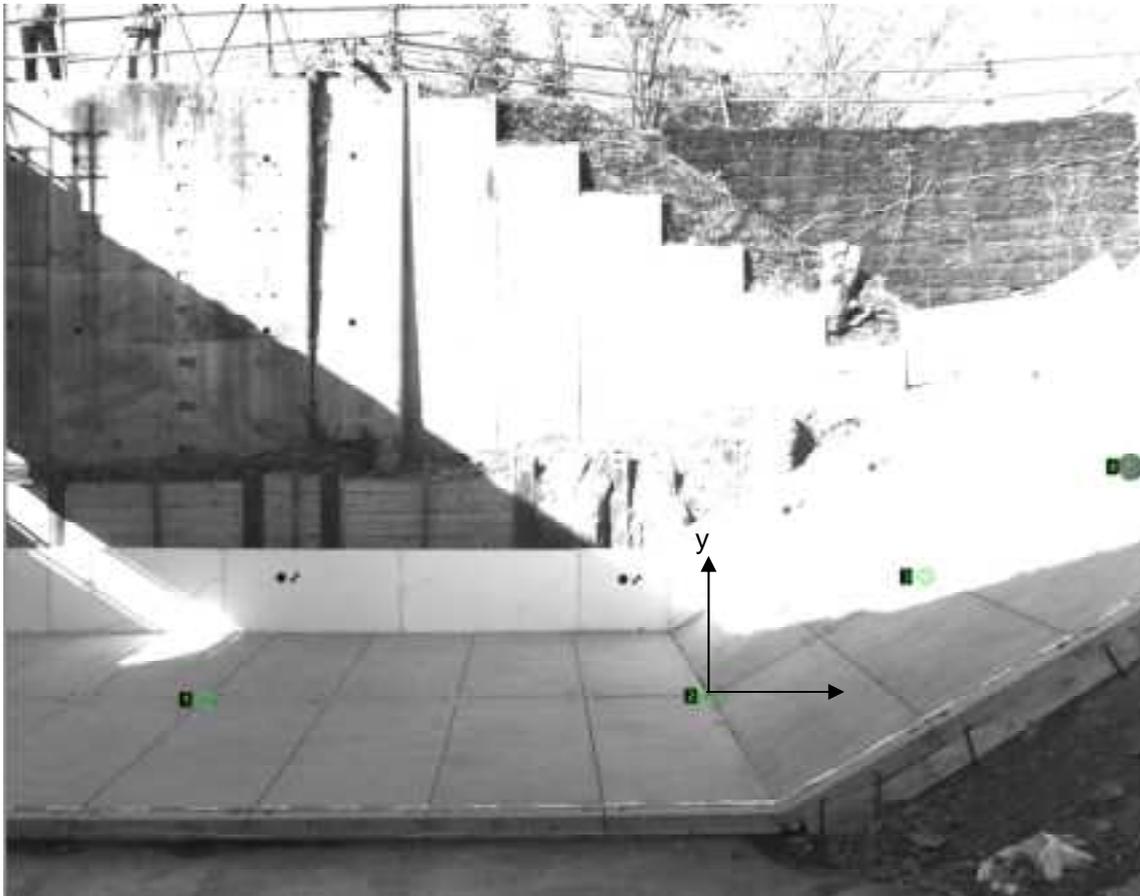
図 9.1.286 解析に用いた標点の位置

図 9.1.286 に解析に用いた標点の位置を示す。岩塊の軌跡を解析するために用いた標点番号は 4 である。その他の標点は座標固定のために用いた。全体座標は番号 2 の標点を原点としたものである。

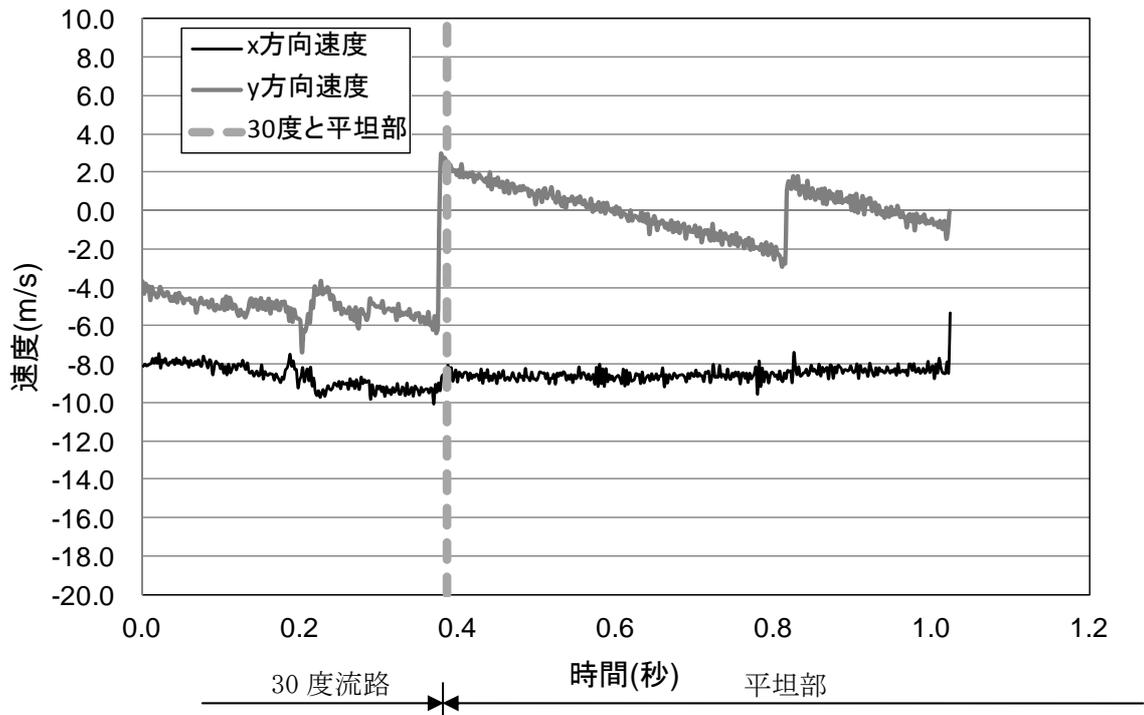
図 9.1.288(b) 岩塊模型の速度履歴

図 9.1.288 に変位と速度の時刻歴を示す。変位履歴からは目立った変化が見られない。一方、速度履歴からは、30度流路部と平坦部の境界で落下速度の低下が x、y 成分両方で生じ、とくに y 方向ではゼロ付近に収束している。

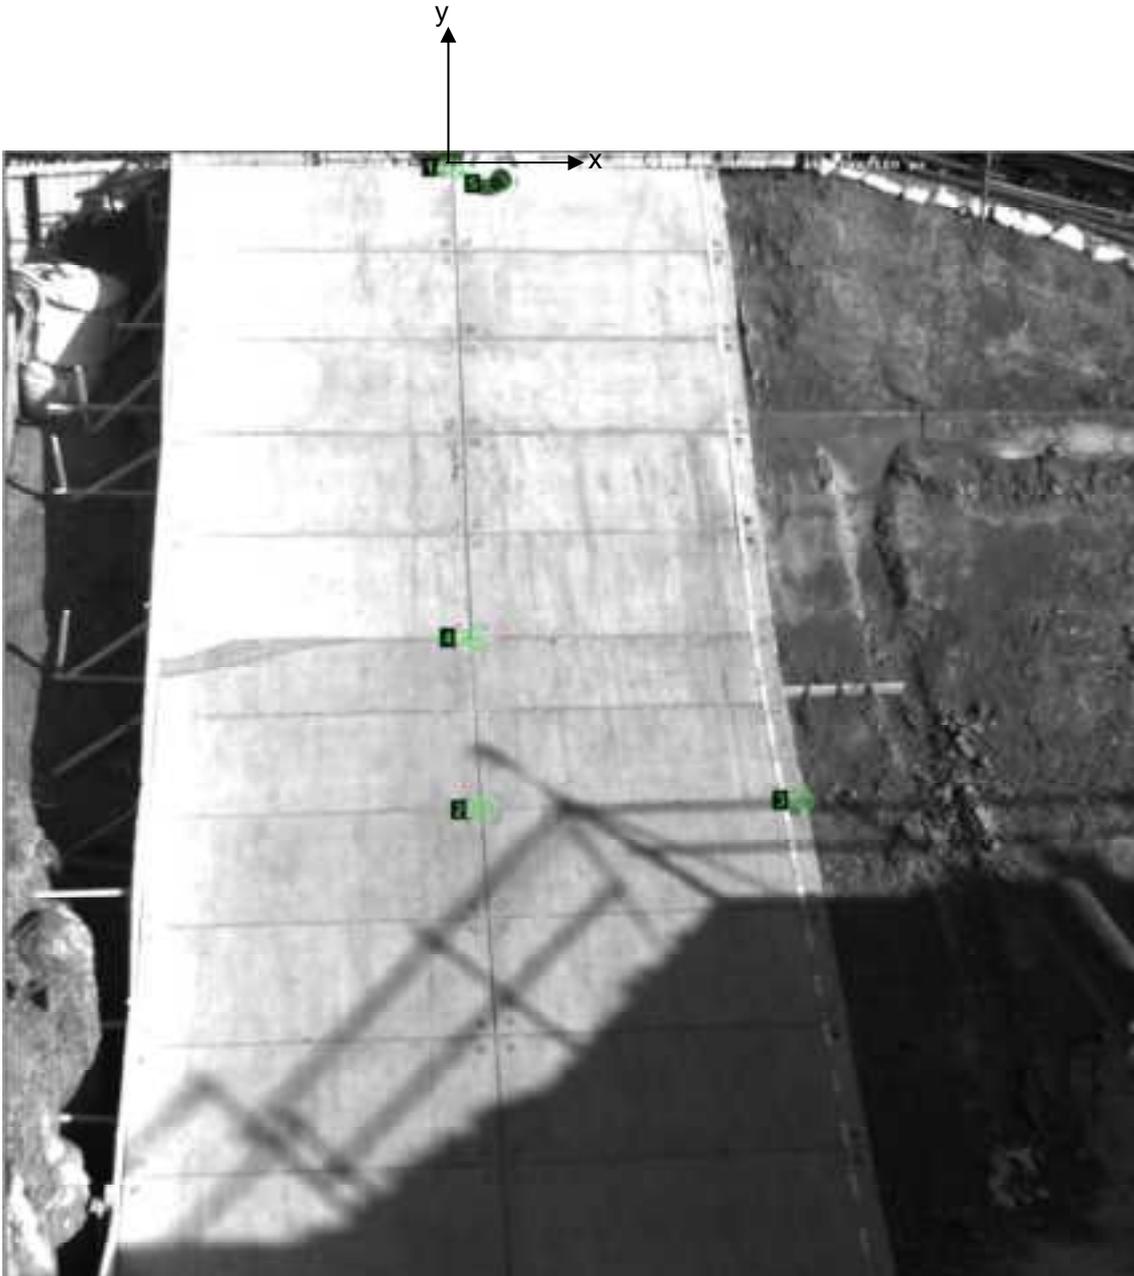
図 9.1.290 解析に用いた標点の位置

図 9.1.290 に解析に用いた標点の位置を示す。岩塊の軌跡を解析するために用いた標点番号は 5 である。その他の標点は座標固定のために用いた。全体座標は番号 1 の標点を原点としたものである。また、標点 2 と 3 から、カメラの撮影向き座標補正を行った。

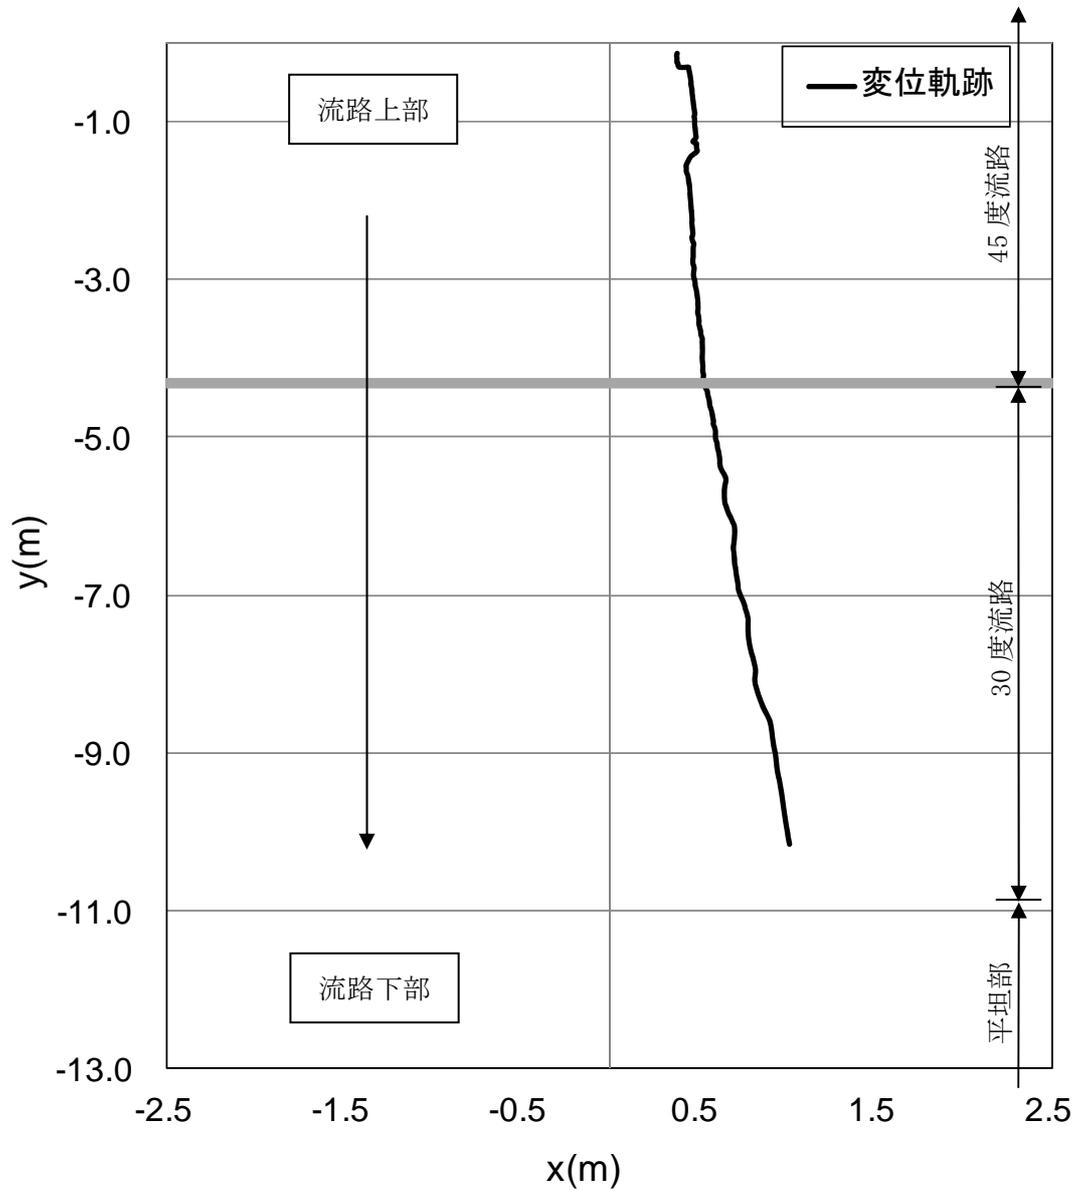
図 9.1.291 岩塊模型の変位軌跡

図 9.1.291 に岩塊模型の変位軌跡を示す。直進して落下する挙動となった。ただし、跳ね返りが多い30度斜路部では、若干右側に移動した。

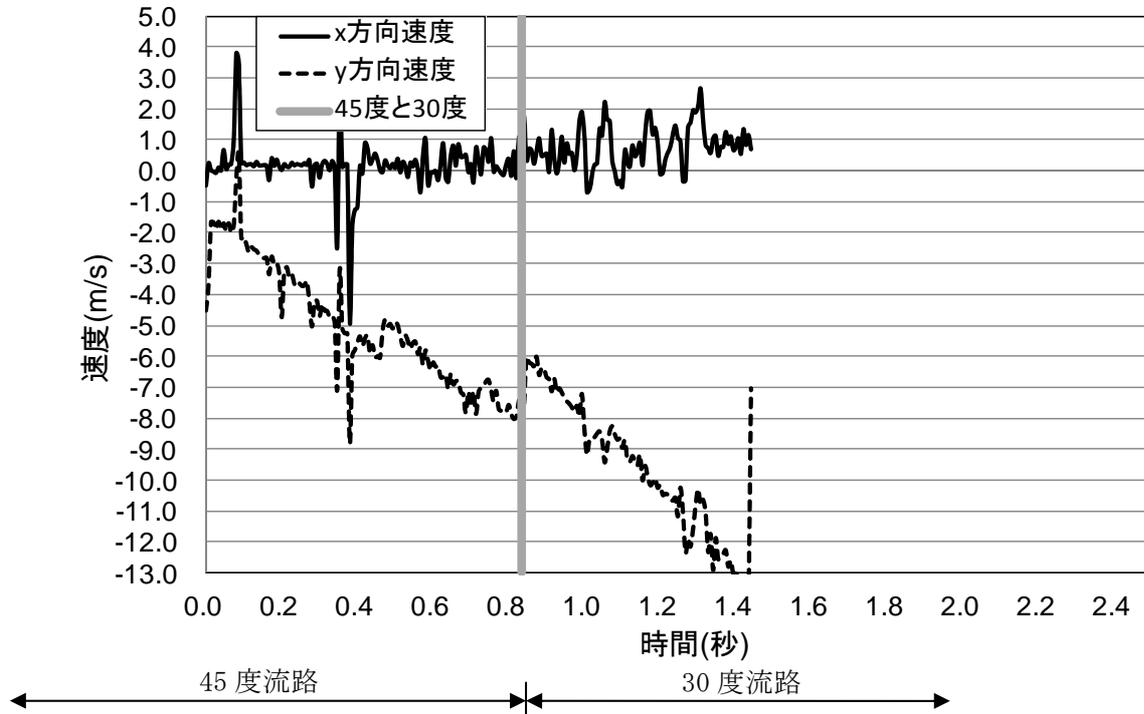
図 9.1.292(b) 岩塊模型の速度履歴

図 9.1.292 に変位と速度の時刻歴を示す。変位履歴からは目立った変化が見られない。一方、速度履歴からは、跳ね返りが多い30度部で落下速度に振動が発生している。

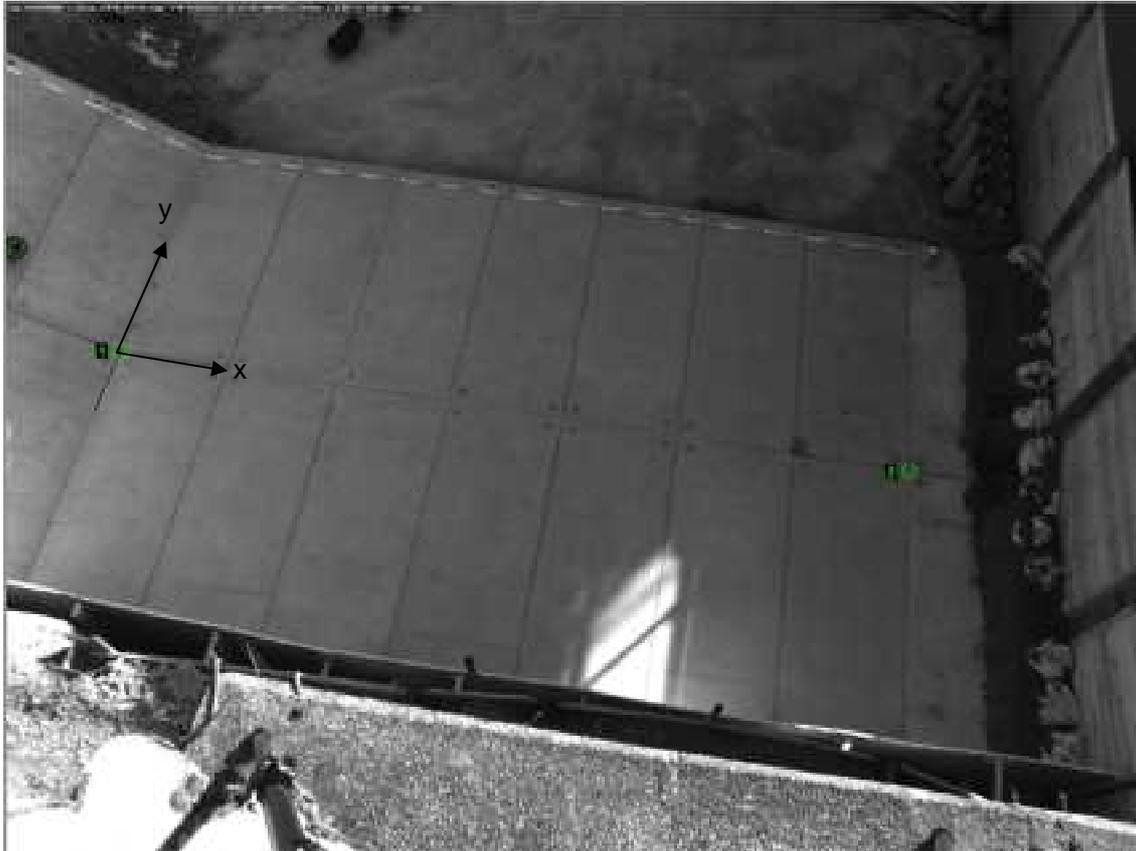
図 9.1.293 解析に用いた標点の位置

図 9.1.293 に解析に用いた標点の位置を示す。岩塊の軌跡を解析するために用いた標点番号は 3 である。その他の標点は座標固定のために用いた。全体座標は番号 1 の標点を原点としたものである。また、標点 1 と 2 から、カメラの撮影向きへの座標補正を行った。

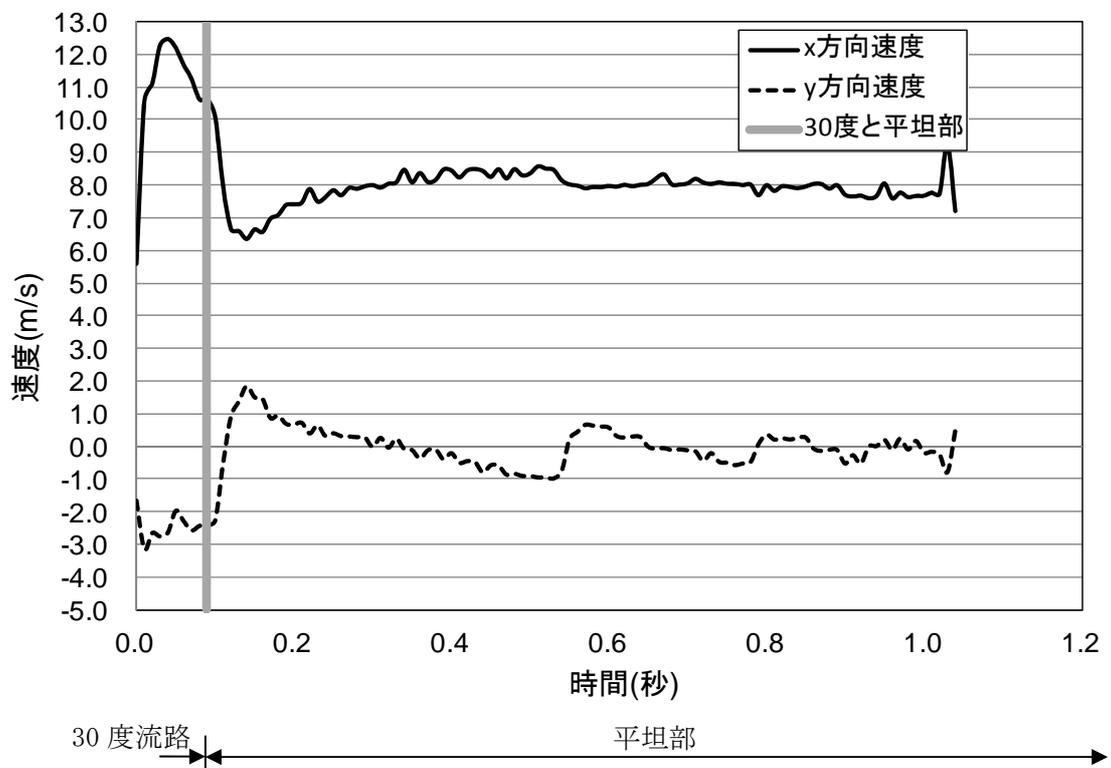
図 9.1.295(b) 岩塊模型の速度履歴

図 9.1.295 に変位と速度の時刻歴を示す。変位履歴からは目立った変化が見られない。一方、速度履歴からは振動が発生し、速度ゼロに収束する挙動があることが分かる。

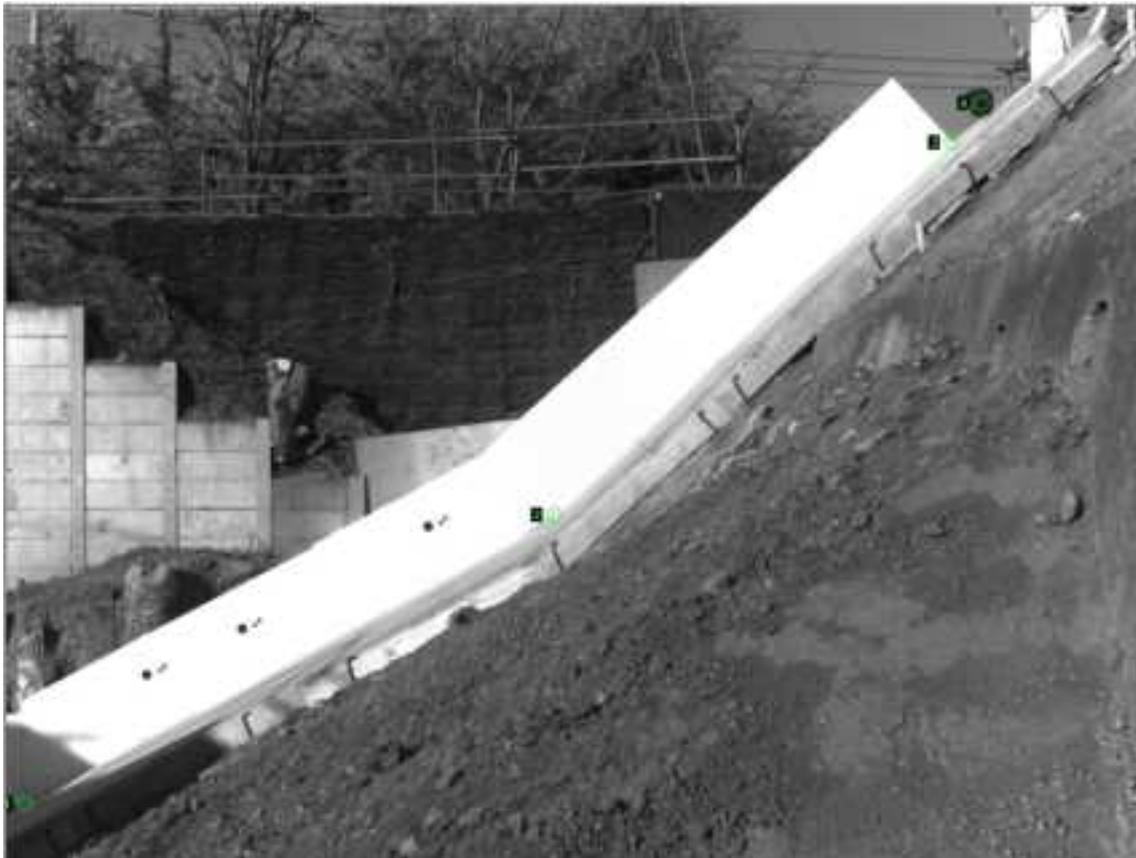
図 9.1.296 解析に用いた標点の位置

図 9.1.296 に解析に用いた標点の位置を示す。岩塊の軌跡を解析するために用いた標点番号は 4 である。その他の標点は座標固定のために用いた。全体座標は番号 1 の標点を原点としたものである。また、45 度流路部と 30 度流路部で、図に示すように部分座標系を設け、それぞれの部位で変位と速度の軌跡を解析した。

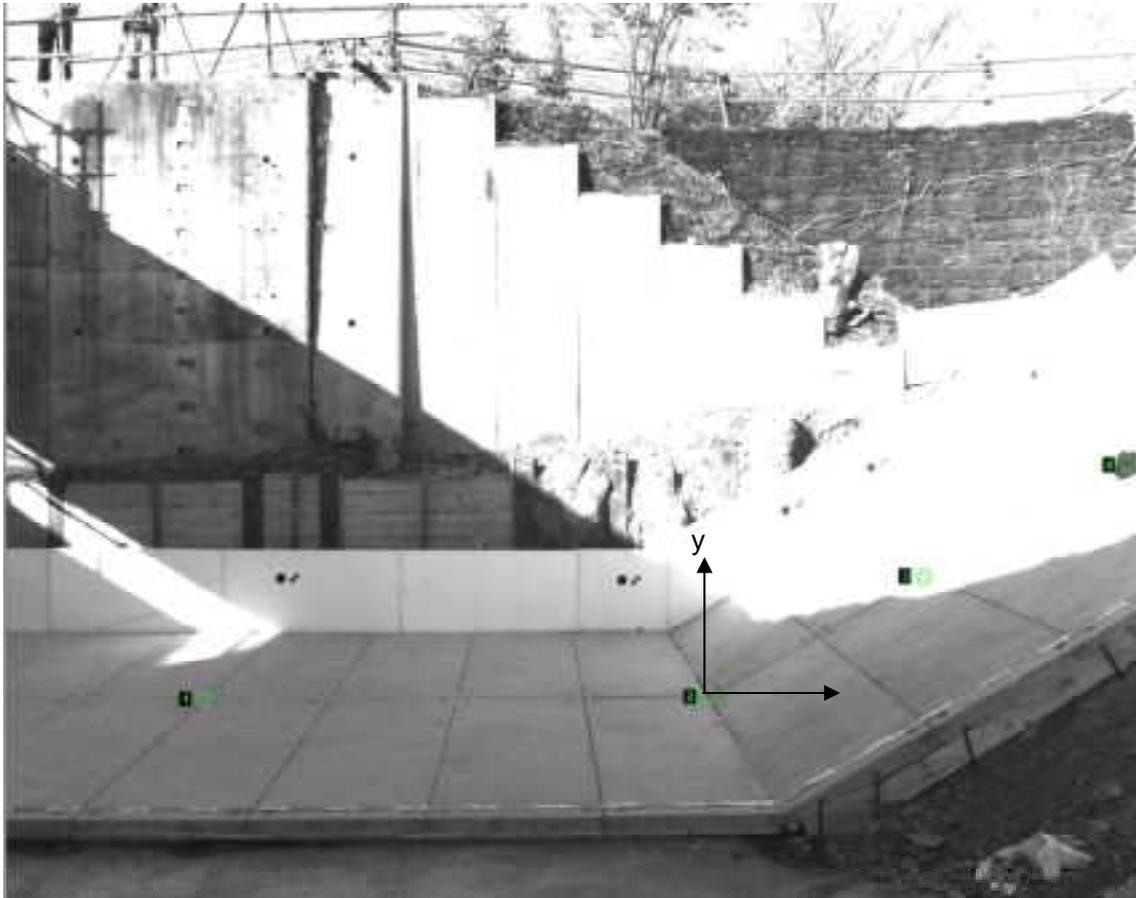
図 9.1.300 解析に用いた標点の位置

図 9.1.300 に解析に用いた標点の位置を示す。岩塊の軌跡を解析するために用いた標点番号は 4 である。その他の標点は座標固定のために用いた。全体座標は番号 2 の標点を原点としたものである。

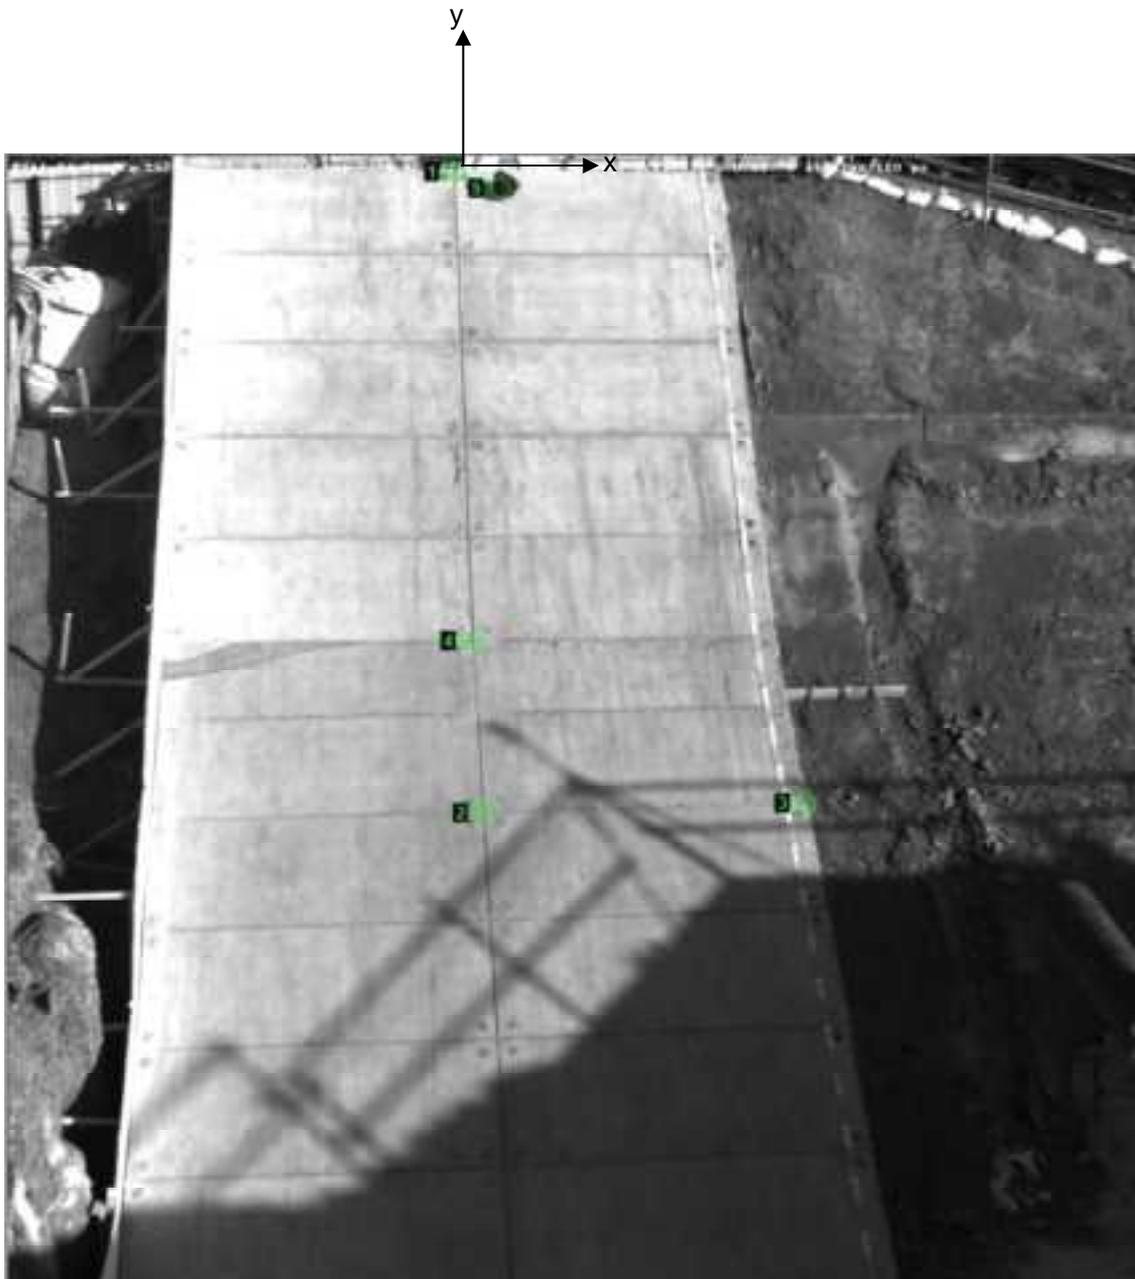
図 9.1.304 解析に用いた標点の位置

図 9.1.304 に解析に用いた標点の位置を示す。岩塊の軌跡を解析するために用いた標点番号は 5 である。その他の標点は座標固定のために用いた。全体座標は番号 1 の標点を原点としたものである。また、標点 2 と 3 から、カメラの撮影向きへの座標補正を行った。

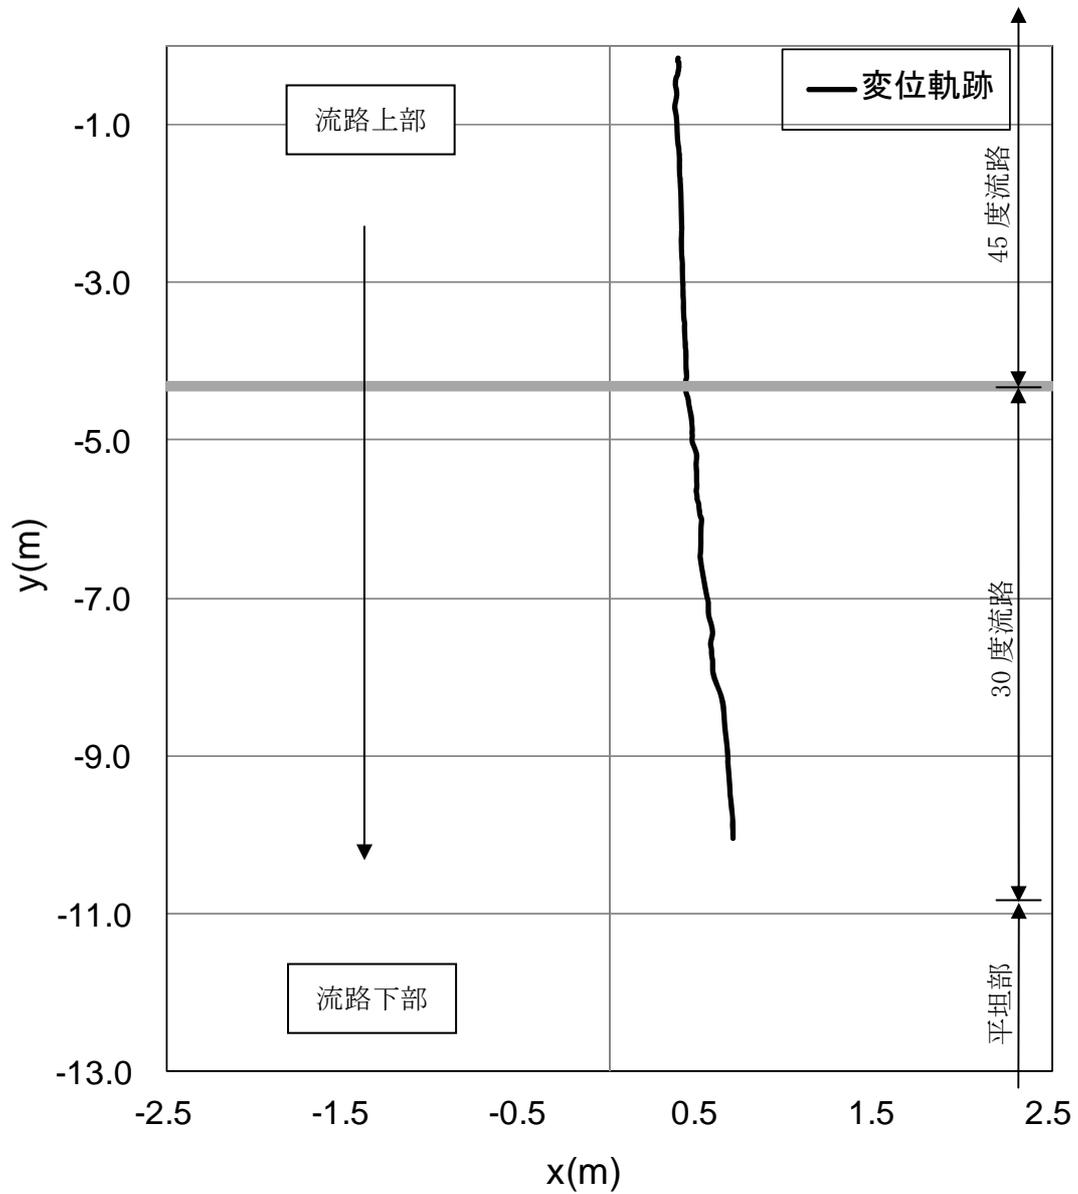
図 9.1.305 岩塊模型の変位軌跡

図 9.1.305 に岩塊模型の変位軌跡を示す。直進して落下する挙動となった。ただし、跳ね返りが多い30度斜路部では、若干右側に移動した。

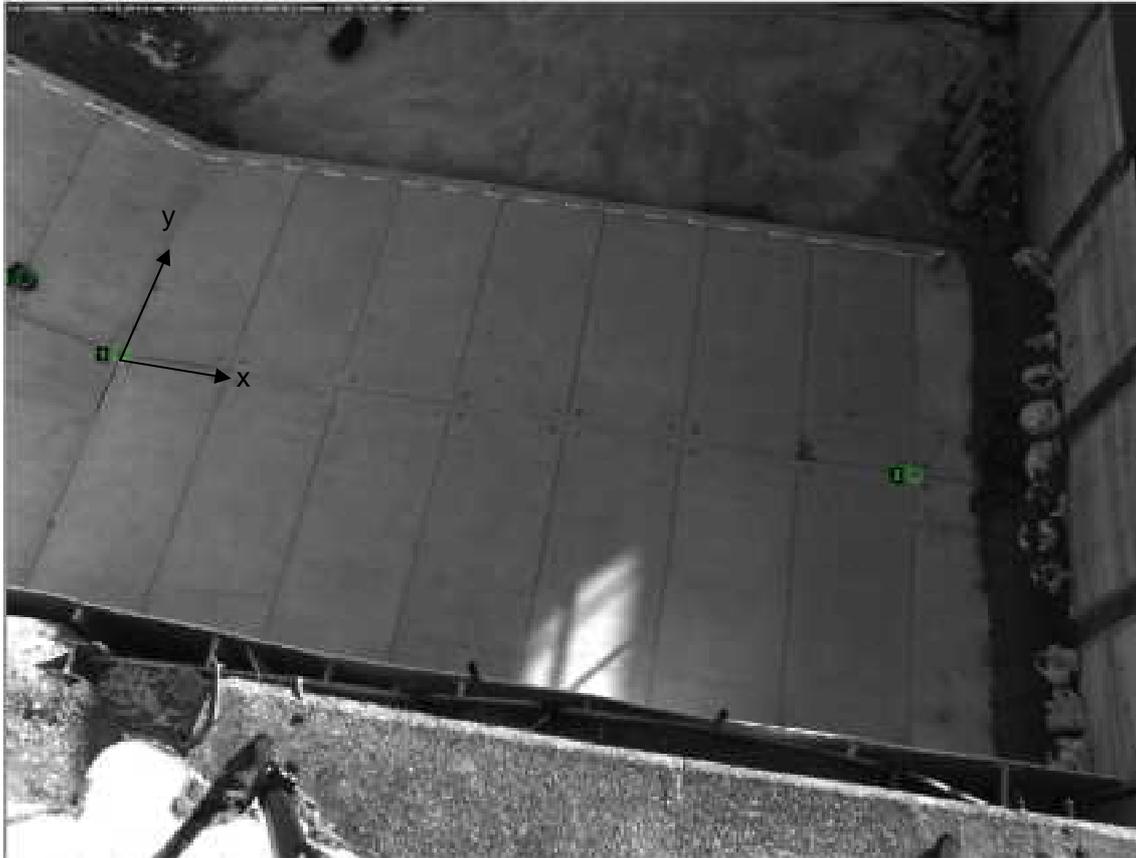
図 9.1.307 解析に用いた標点の位置

図 9.1.307 に解析に用いた標点の位置を示す。岩塊の軌跡を解析するために用いた標点番号は 3 である。その他の標点は座標固定のために用いた。全体座標は番号 1 の標点を原点としたものである。また、標点 1 と 2 から、カメラの撮影向きへの座標補正を行った。

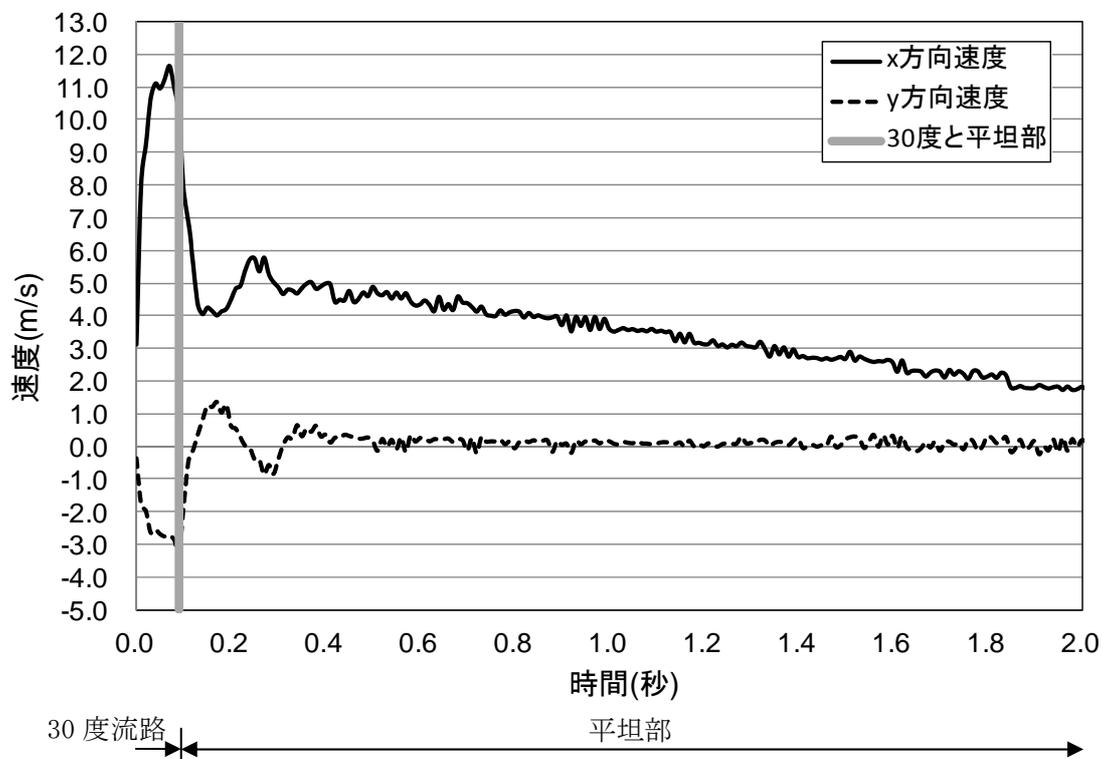
図 9.1.309(b) 岩塊模型の速度履歴

図 9.1.309 に変位と速度の時刻歴を示す。変位履歴からは目立った変化が見られない。一方、速度履歴からは速度ゼロに収束する挙動があることが分かる。

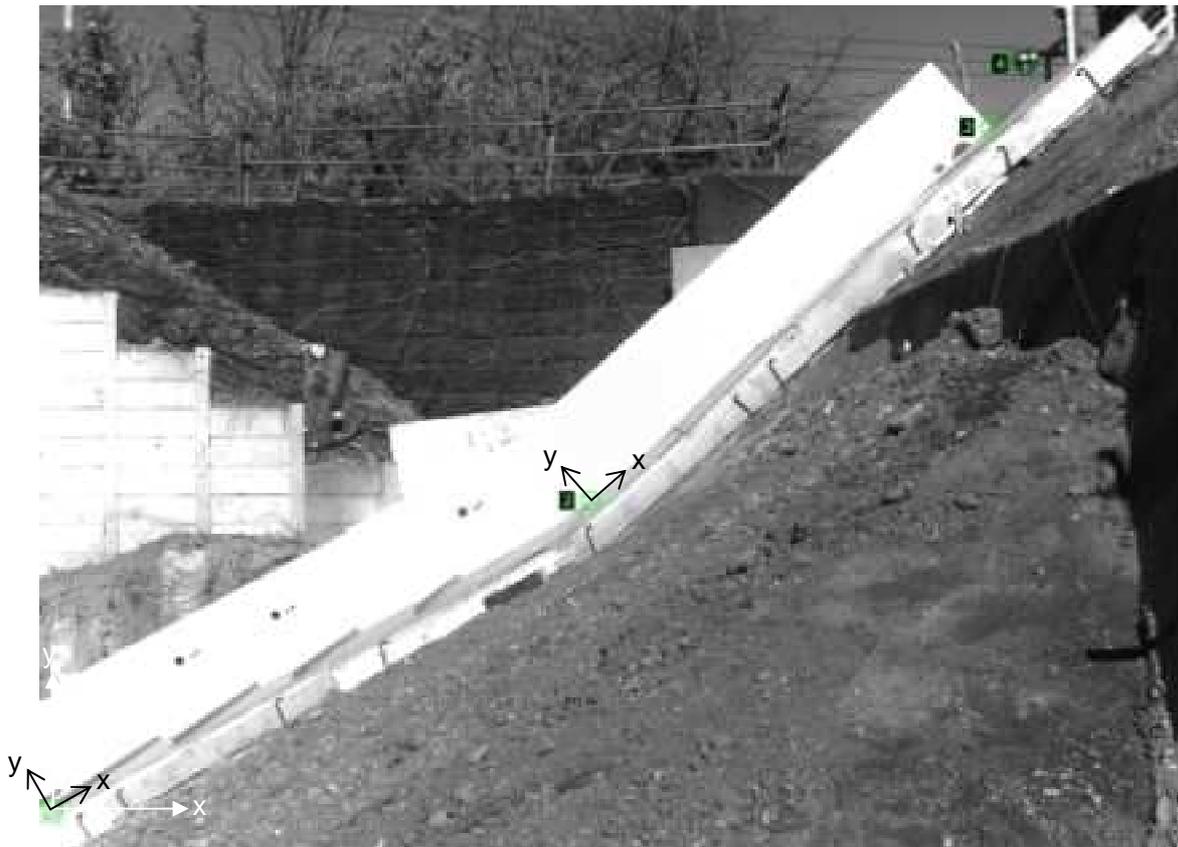
図 9. 1. 310 解析に用いた標点の位置

図 9. 1. 310 に解析に用いた標点の位置を示す。岩塊の軌跡を解析するために用いた標点番号は 4 である。その他の標点は座標固定のために用いた。全体座標は番号 1 の標点を原点としたものである。また、45 度流路部と 30 度流路部で、図に示すように部分座標系を設け、それぞれの部位で変位と速度の軌跡を解析した。

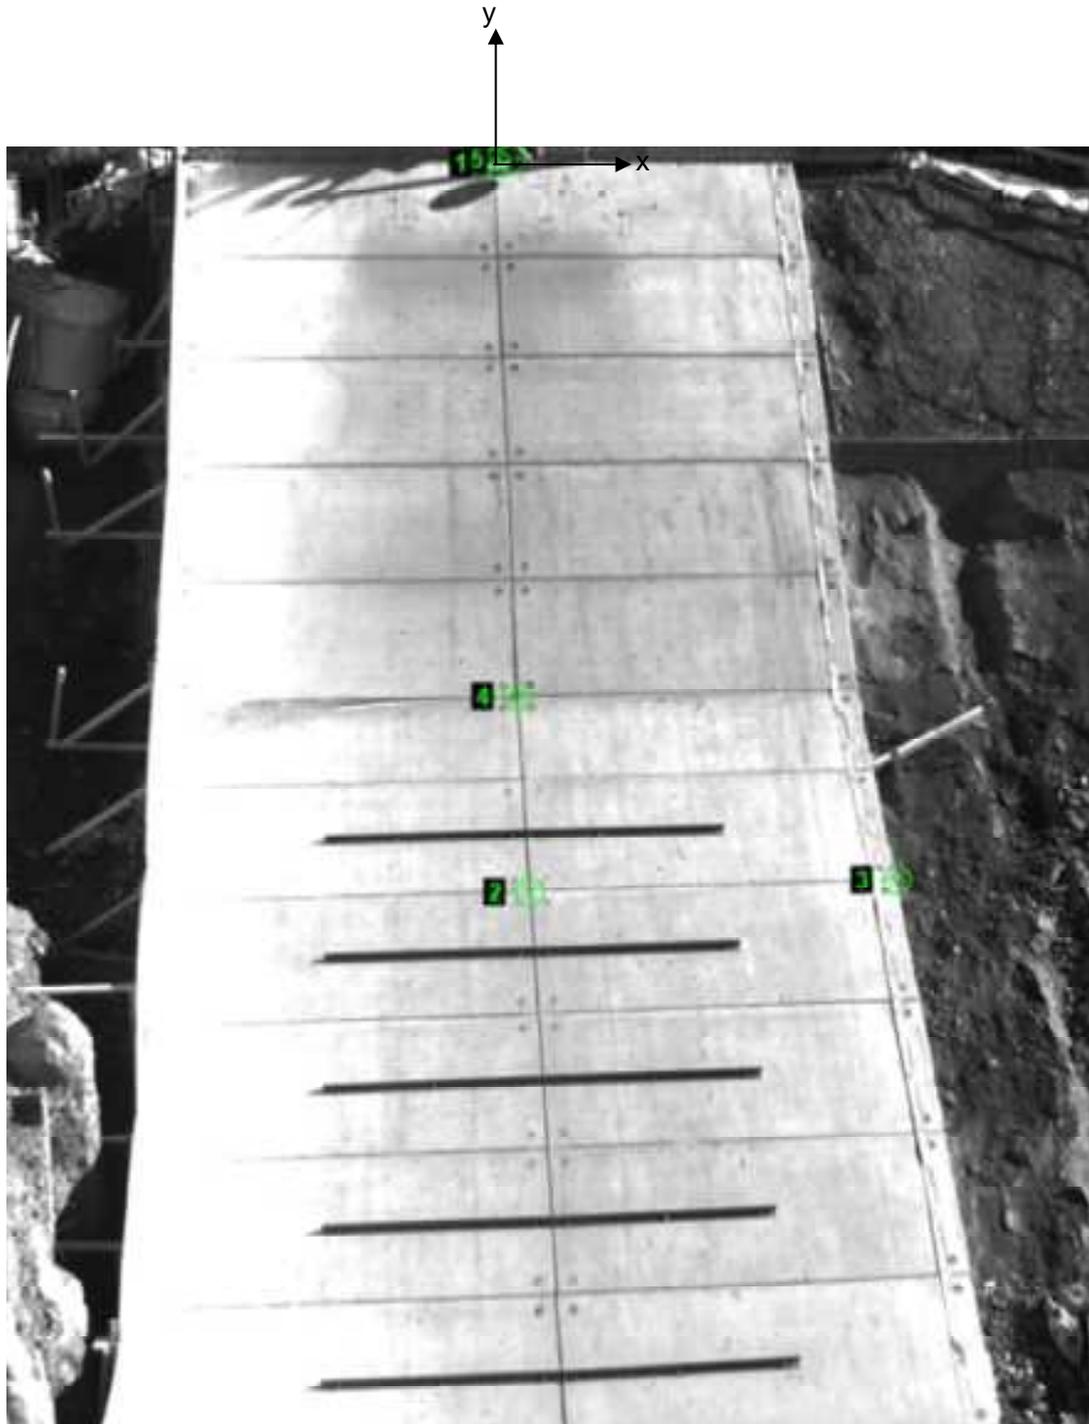
図 9.1.318 解析に用いた標点の位置

図 9.1.318 に解析に用いた標点の位置を示す。岩塊の軌跡を解析するために用いた標点番号は 5 である。その他の標点は座標固定のために用いた。全体座標は番号 1 の標点を原点としたものである。また、標点 2 と 3 から、カメラの撮影向きへの座標補正を行った。

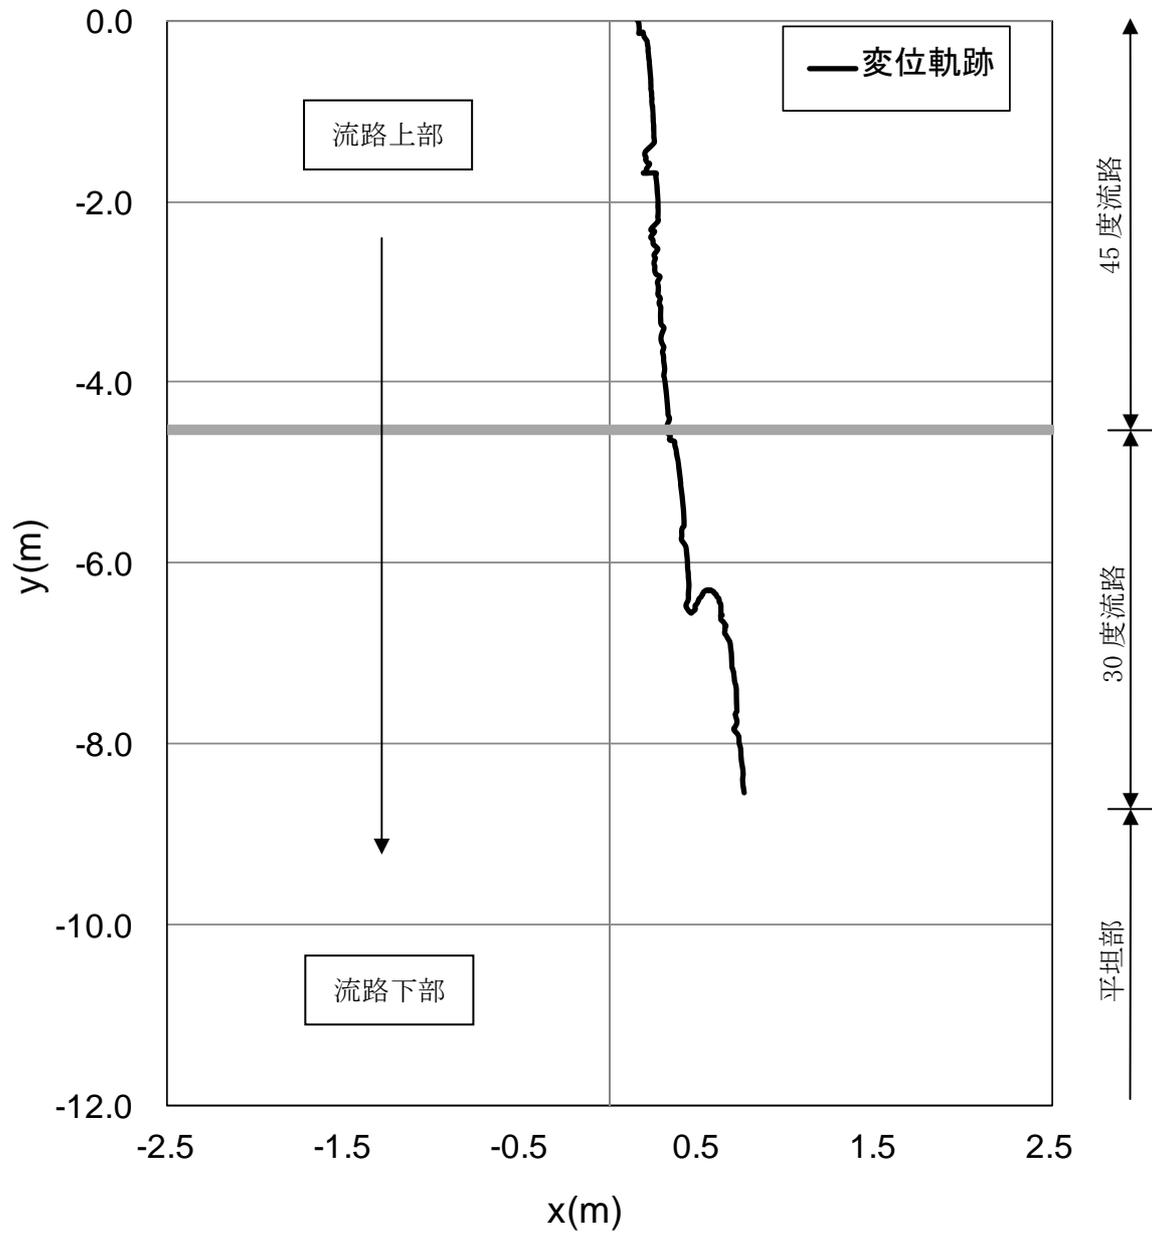
図 9.1.319 岩塊模型の変位軌跡

図 9.1.319 に岩塊模型の変位軌跡を示す。流路下部に向かって、直線的に落下する挙動を示すものの、アングル設置位置で右側に移動した。

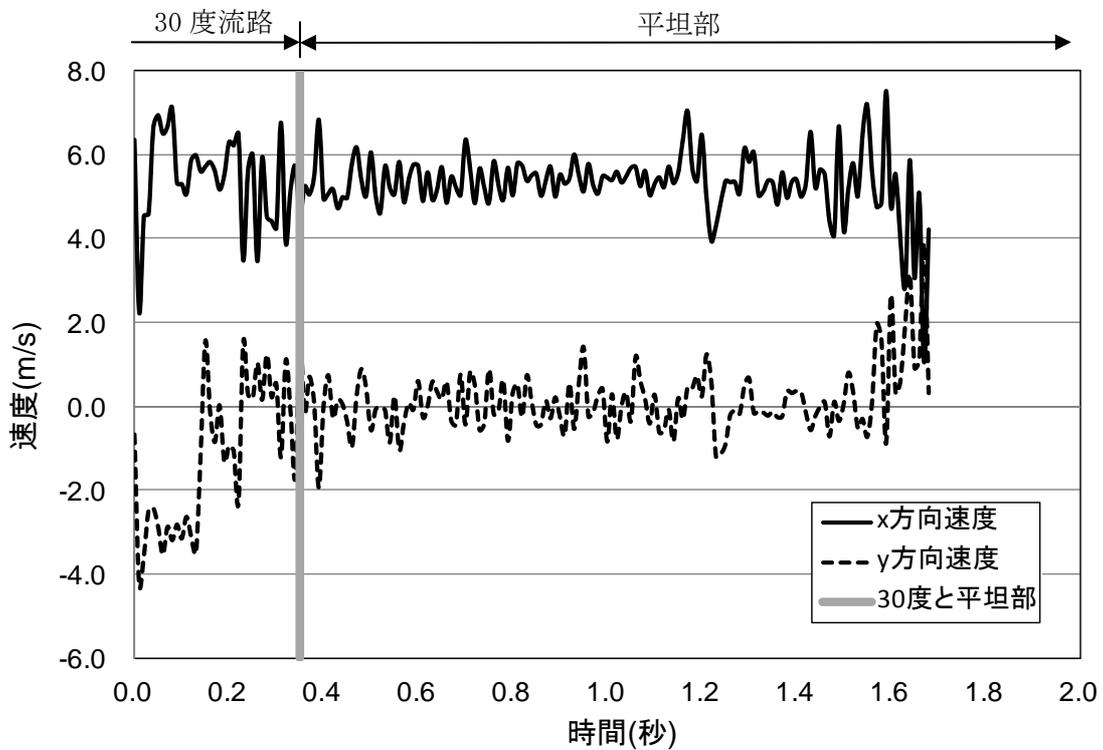
図 9.1.323(b) 岩塊模型の速度履歴

図 9.1.323 に変位と速度の時刻歴を示す。変位履歴からは目立った変化が見られない。一方、速度履歴からは、30 度流路部と平坦部の境界で y 方向成分の速度低下が見られた。なお、1.6 秒後の急激な速度変化は、壁との衝突によるものである。

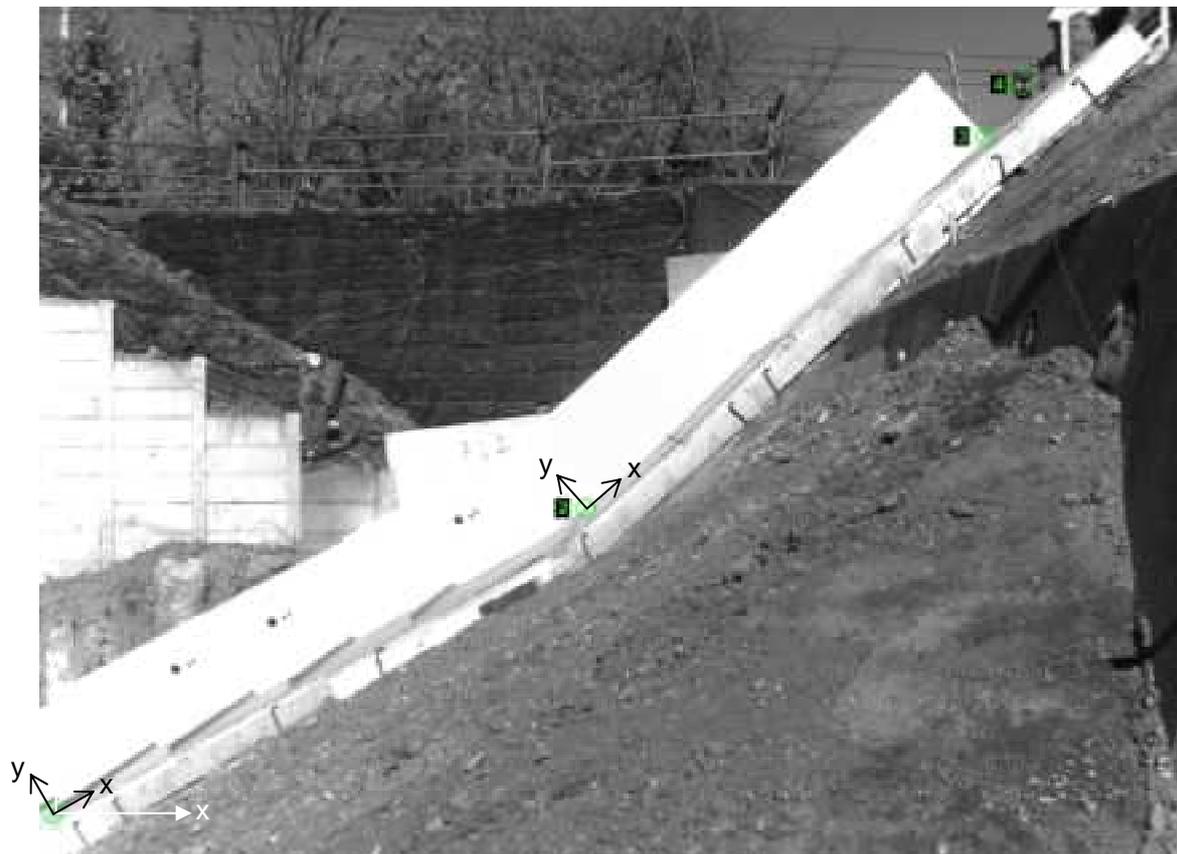
図 9.1.324 解析に用いた標点の位置

図 9.1.324 に解析に用いた標点の位置を示す。岩塊の軌跡を解析するために用いた標点番号は 4 である。その他の標点は座標固定のために用いた。全体座標は番号 1 の標点を原点としたものである。また、45 度流路部と 30 度流路部で、図に示すように部分座標系を設け、それぞれの部位で変位と速度の軌跡を解析した。

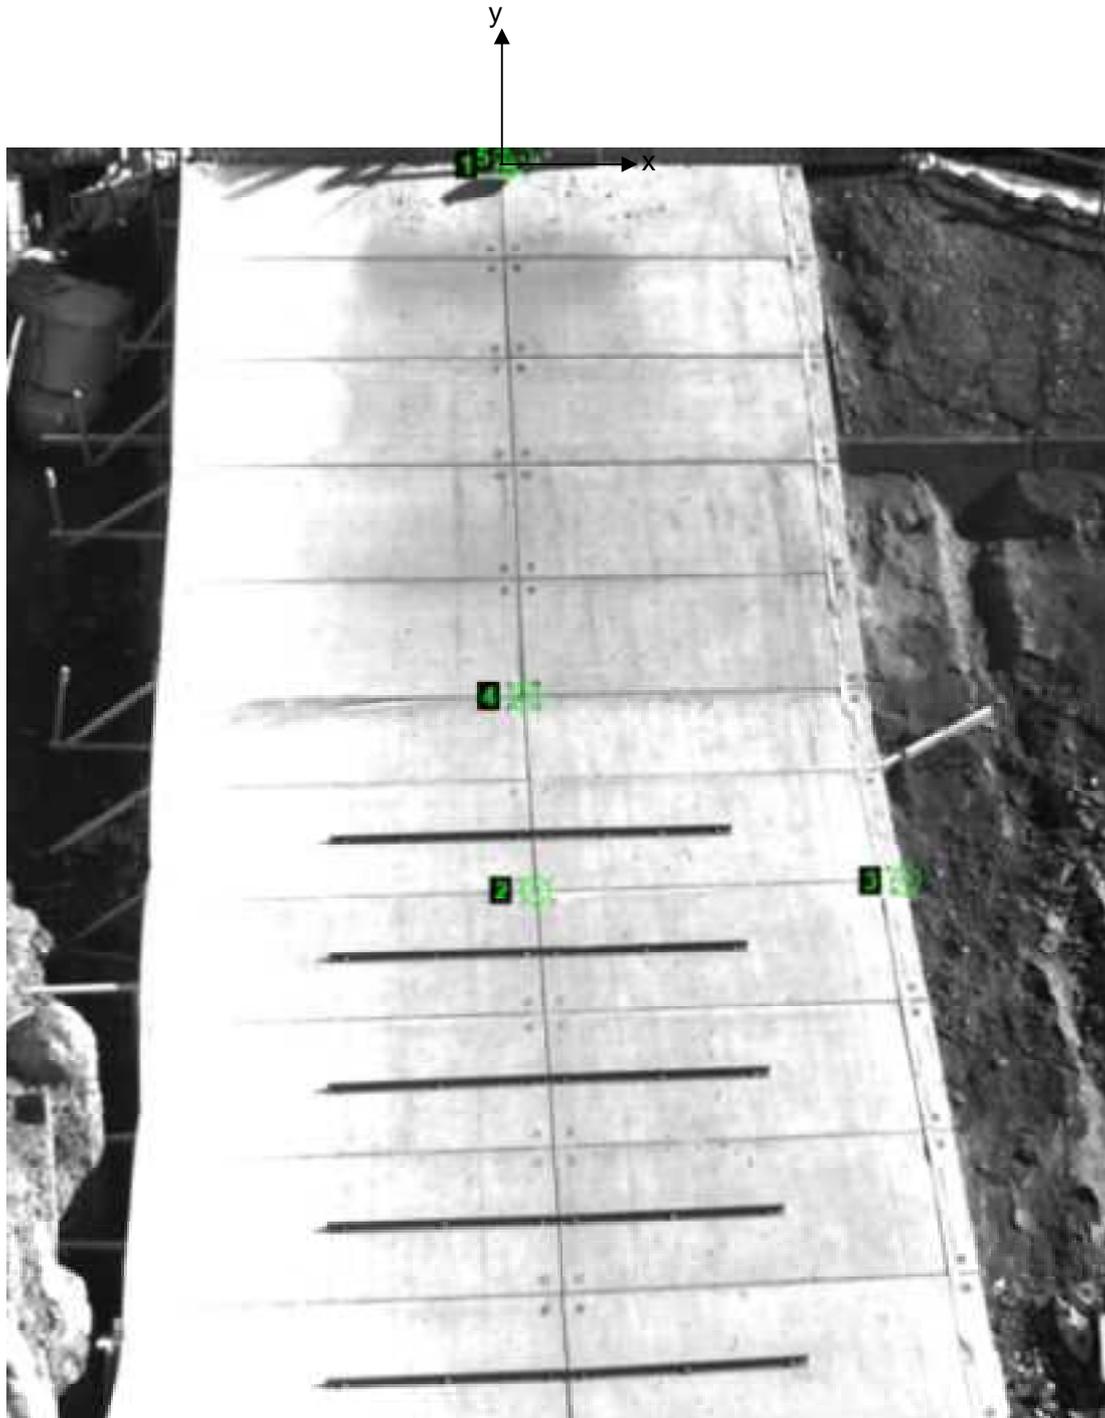
図 9.1.332 解析に用いた標点の位置

図 9.1.332 に解析に用いた標点の位置を示す。岩塊の軌跡を解析するために用いた標点番号は 5 である。その他の標点は座標固定のために用いた。全体座標は番号 1 の標点を原点としたものである。また、標点 2 と 3 から、カメラの撮影向きへの座標補正を行った。
