9. 1. 5 No.35, 36

本節では、20cm 岩塊の解析結果（2 ケース）について示す。

9. 1. 6 岩塊単体（アングル付き）

本節では、岩塊単体（アングル付き）の解析結果（12 ケース）について示す。

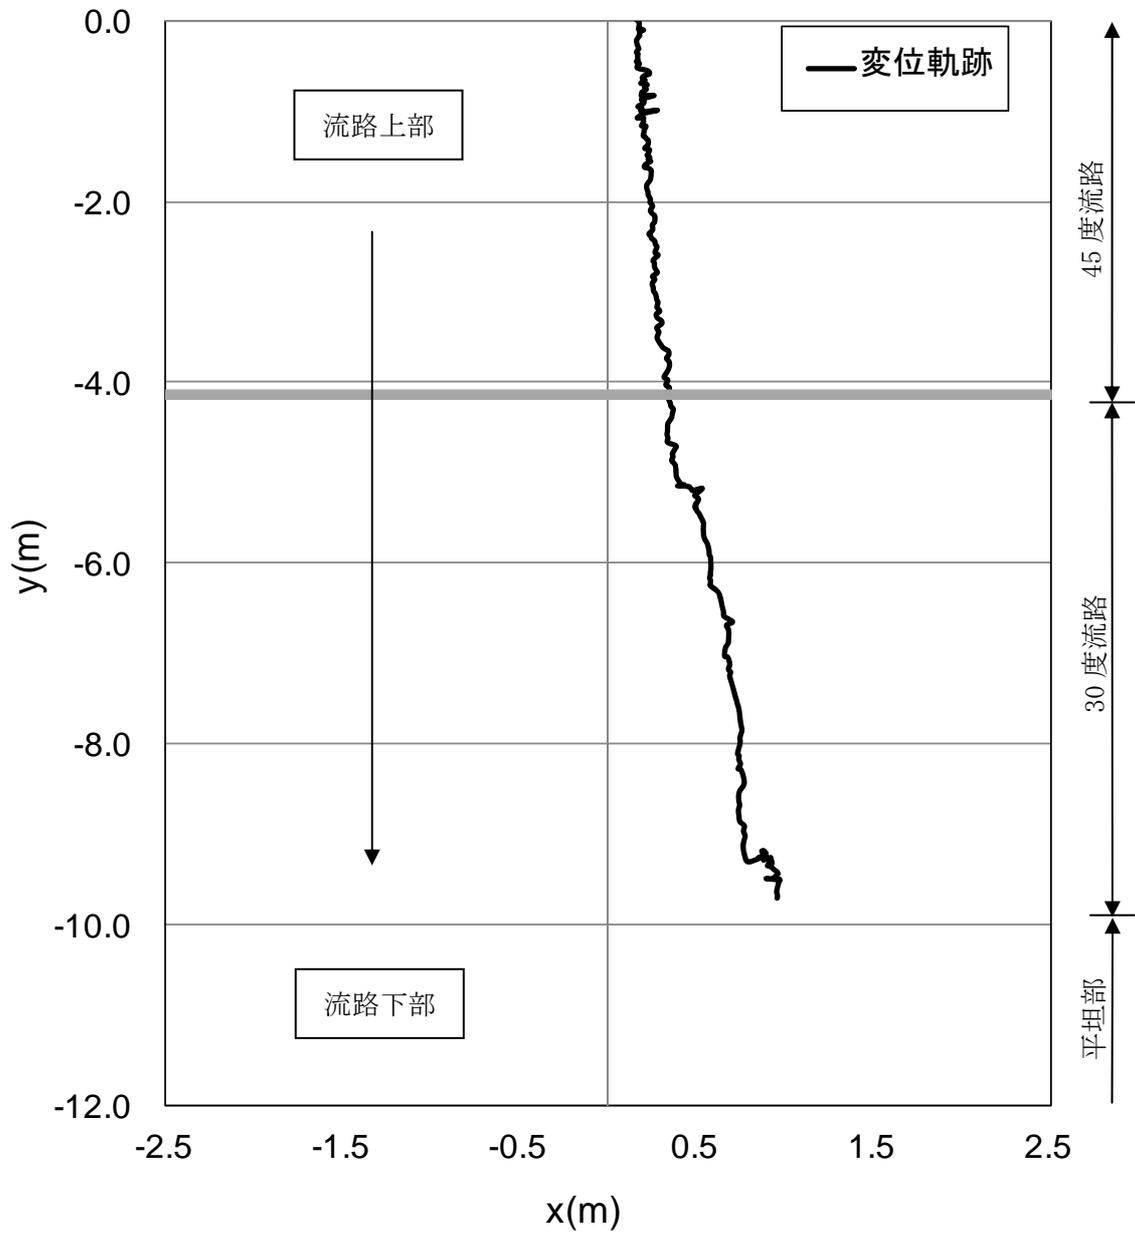
図 9.1.333 岩塊模型の変位軌跡

図 9.1.333 に岩塊模型の変位軌跡を示す。流路下部に向かって、直線的に落下する挙動を示すものの、アングル設置位置と 30 度流路下部にて右側に移動した。

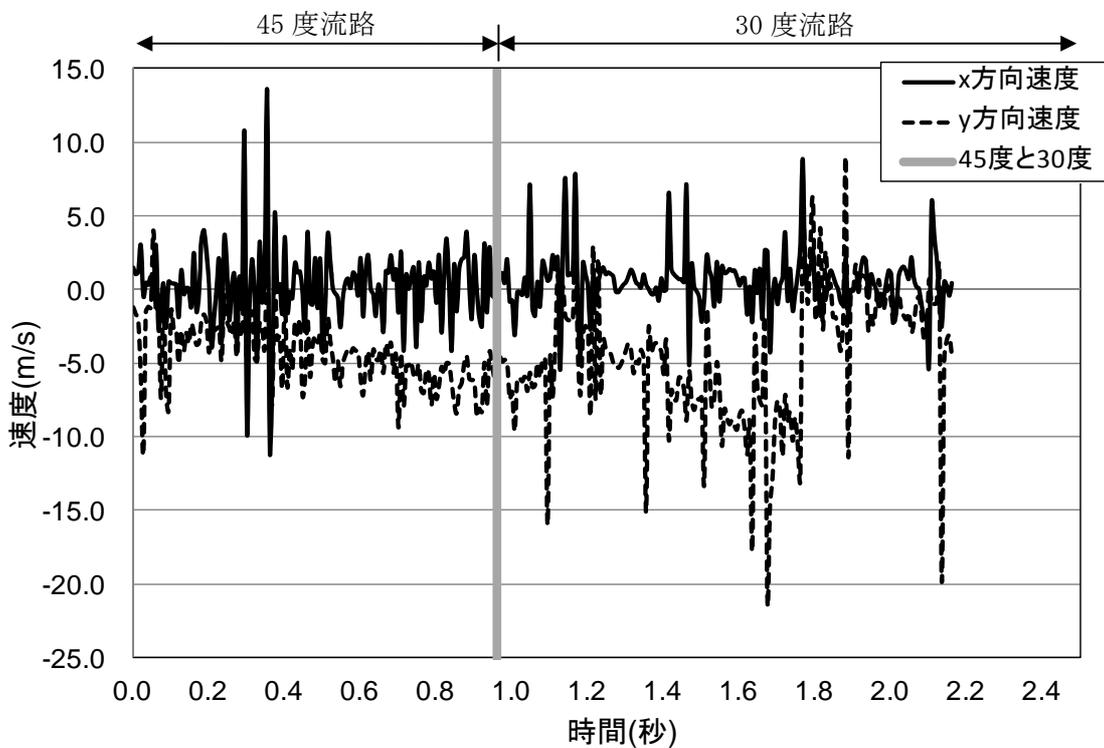
図 9.1.335(b) 岩塊模型の速度履歴

図 9.1.334 に変位と速度の時刻歴を示す。変位履歴からはアングル設置位置と 30 度流路下部で跳ね返りの挙動が見られた。一方、速度履歴からは、アングル設置位置と 30 度流路下部で落下速度の y 方向成分が低下する挙動を示した。

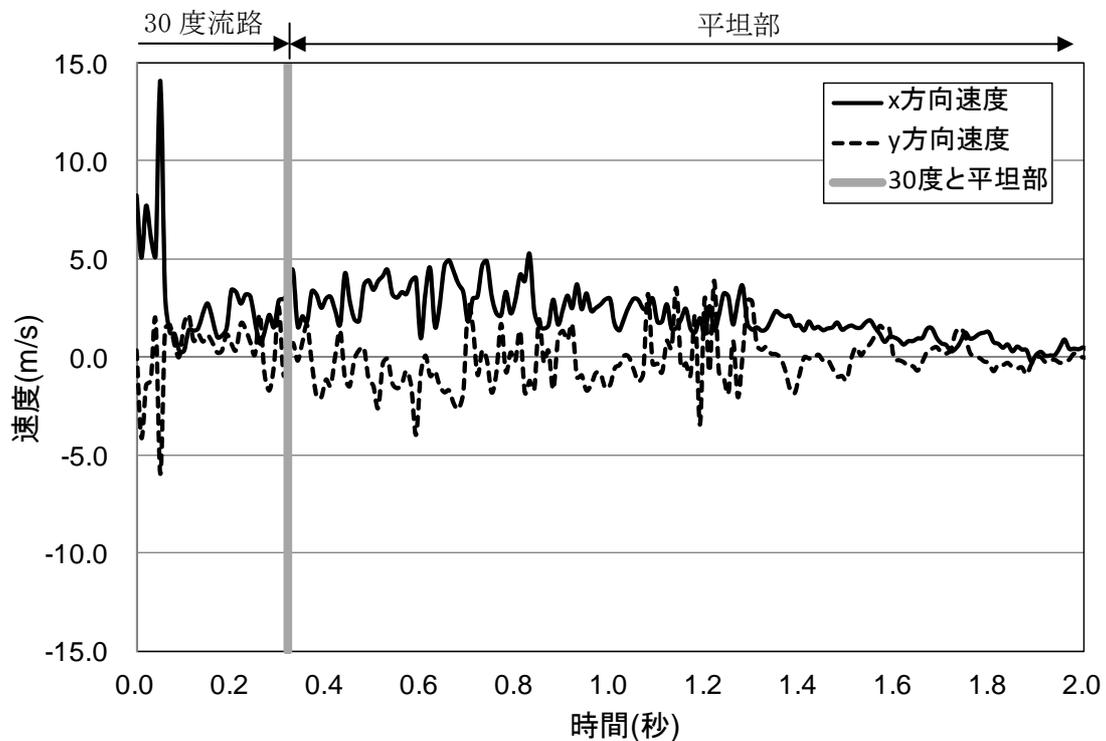
図 9.1.338(b) 岩塊模型の速度履歴

図 9.1.338 に変位と速度の時刻歴を示す。変位履歴からは目立った変化が見られない。一方、速度履歴からは 30 度流路下部で速度低下が生じ、その後、速度ゼロに収束する挙動が見られた。

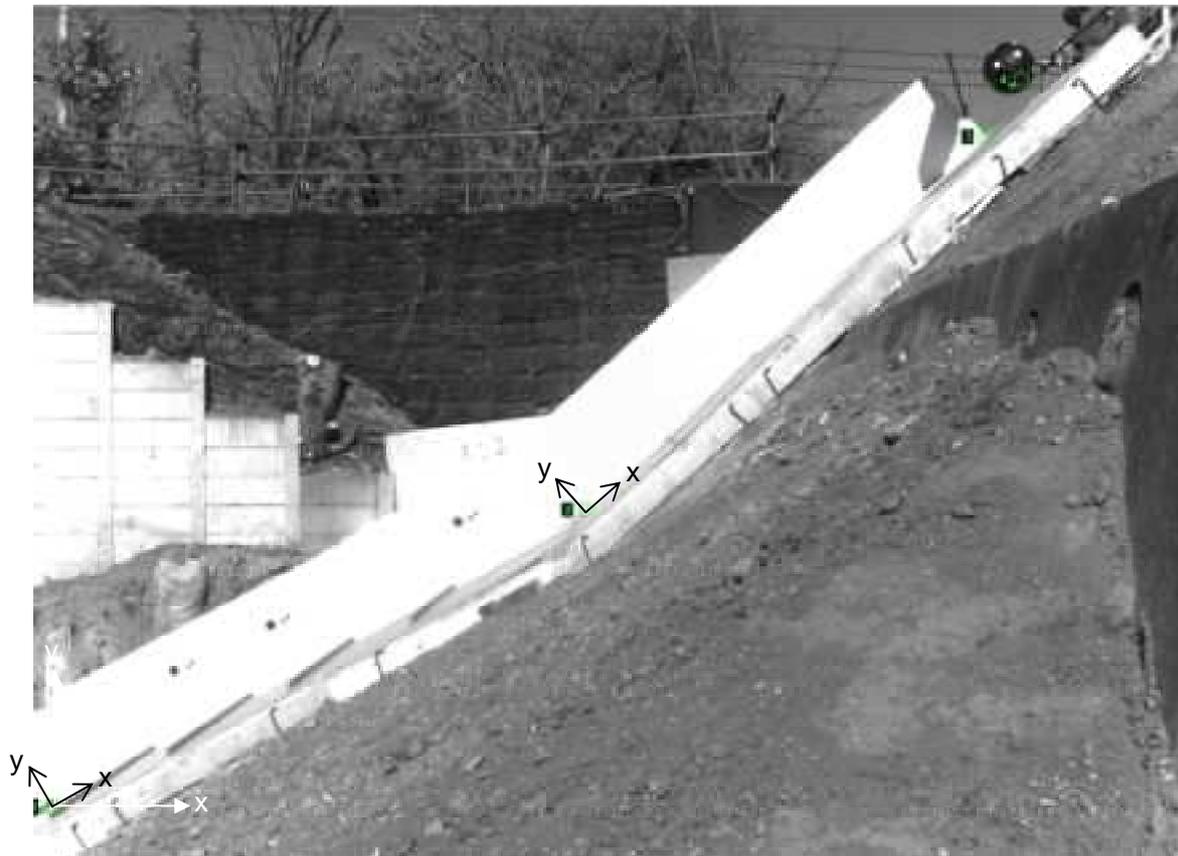
図 9.1.339 解析に用いた標点の位置

図 9.1.339 に解析に用いた標点の位置を示す。岩塊の軌跡を解析するために用いた標点番号は 4 である。その他の標点は座標固定のために用いた。全体座標は番号 1 の標点を原点としたものである。また、45 度流路部と 30 度流路部で、図に示すように部分座標系を設け、それぞれの部位で変位と速度の軌跡を解析した。

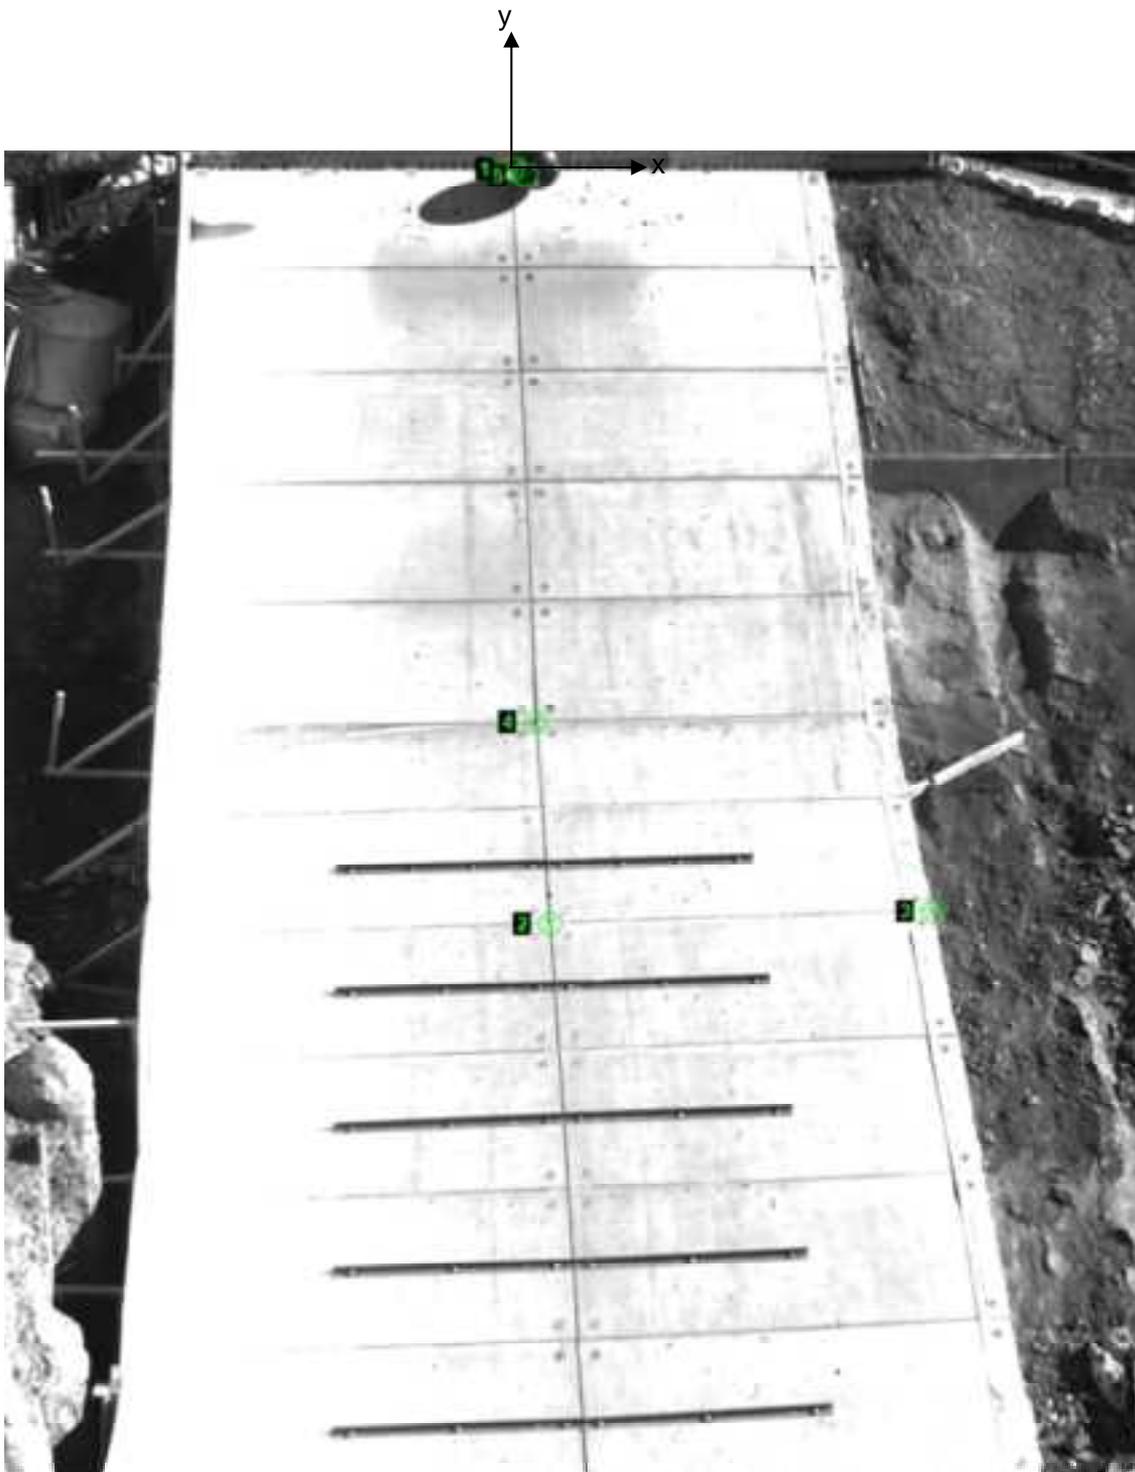
図 9.1.347 解析に用いた標点の位置

図 9.1.347 に解析に用いた標点の位置を示す。岩塊の軌跡を解析するために用いた標点番号は 5 である。その他の標点は座標固定のために用いた。全体座標は番号 1 の標点を原点としたものである。また、標点 2 と 3 から、カメラの撮影向きの座標補正を行った。

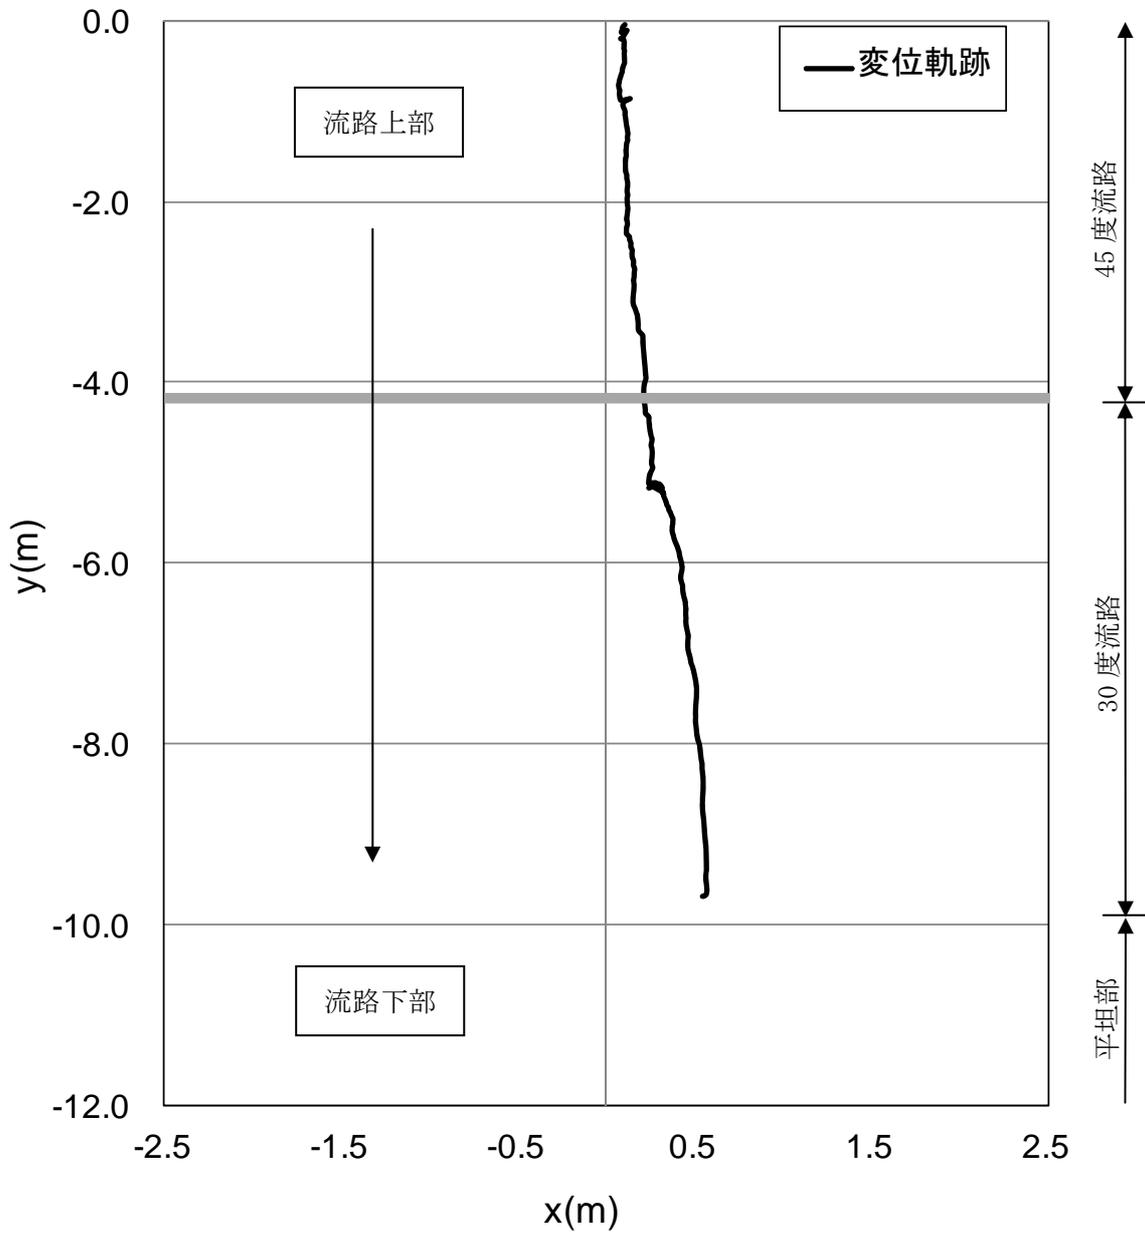
図 9.1.348 岩塊模型の変位軌跡

図 9.1.348 に岩塊模型の変位軌跡を示す。流路下部に向かって、直線的に落下する挙動を示すものの、アングル設置位置で右側に移動した。

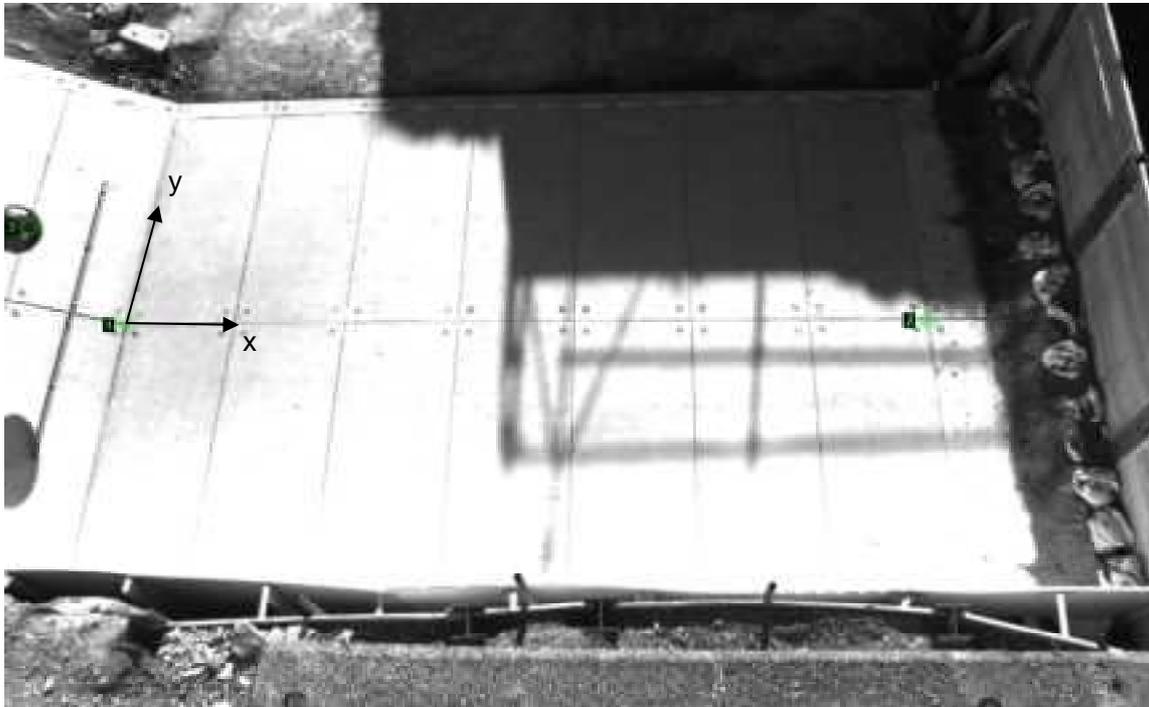
図 9.1.346 解析に用いた標点の位置

図 9.1.346 に解析に用いた標点の位置を示す。岩塊の軌跡を解析するために用いた標点番号は 3 である。その他の標点は座標固定のために用いた。全体座標は番号 1 の標点を原点としたものである。また、標点 1 と 2 から、カメラの撮影向きの座標補正を行った。

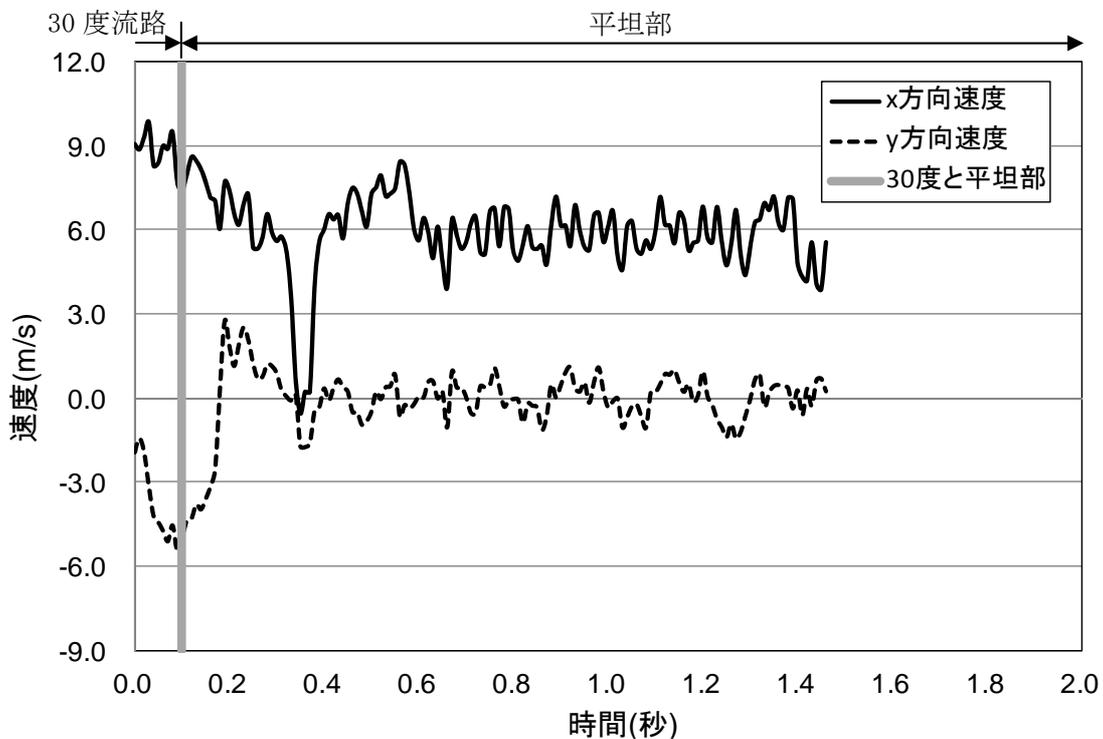
図 9.1.348(b) 岩塊模型の速度履歴

図 9.1.348 に変位と速度の時刻歴を示す。変位履歴からは目立った変化が見られない。一方、速度履歴からは、30 度流路部と平坦部の境界で y 方向成分の速度低下が見られた。また、岩塊模型が平坦部に落下したい際に、一時的に落下速度の x 方向成分に急激な速度低下が見られた。

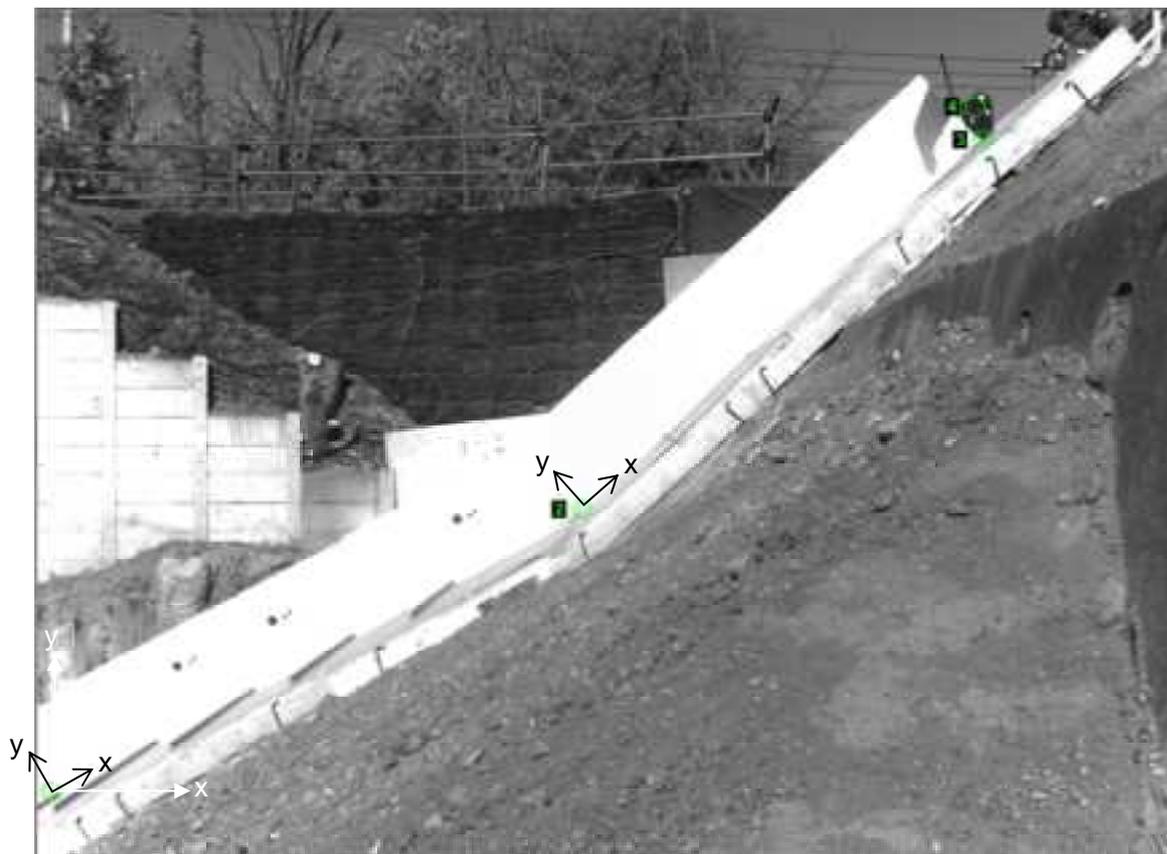
図 9.1.349 解析に用いた標点の位置

図 9.1.349 に解析に用いた標点の位置を示す。岩塊の軌跡を解析するために用いた標点番号は 4 である。その他の標点は座標固定のために用いた。全体座標は番号 1 の標点を原点としたものである。また、45 度流路部と 30 度流路部で、図に示すように部分座標系を設け、それぞれの部位で変位と速度の軌跡を解析した。

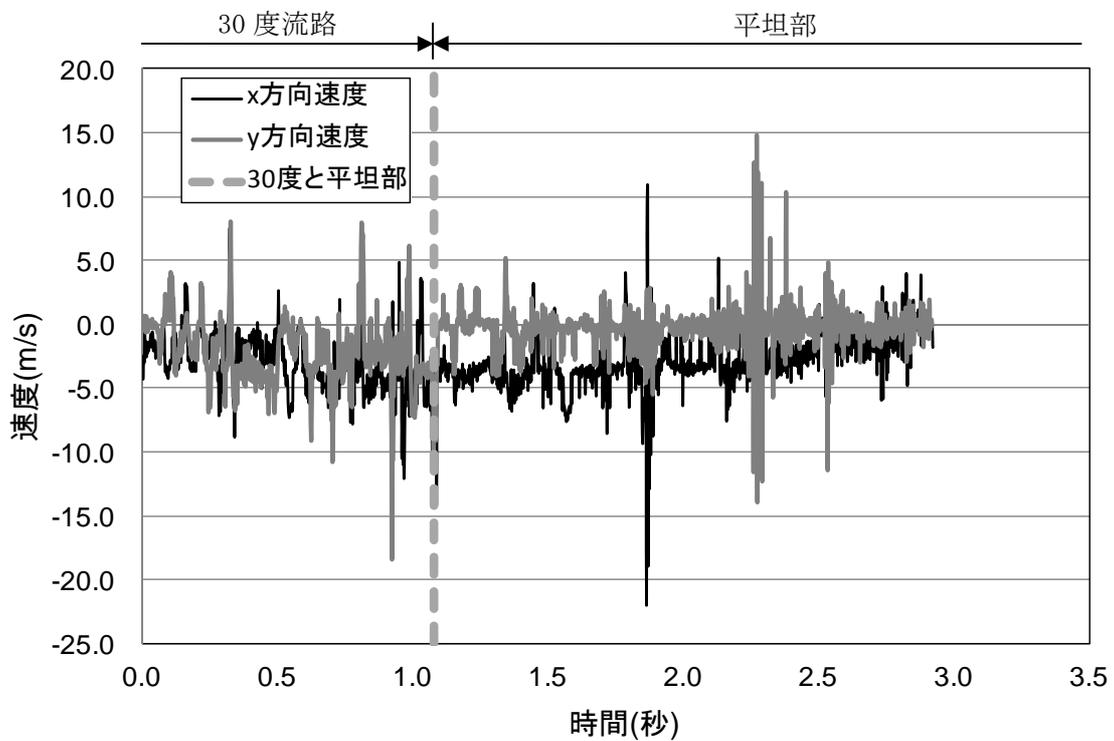
図 9.1.355(b) 岩塊模型の速度履歴

図 9.1.355 に変位と速度の時刻歴を示す。変位履歴からはアングル設置位置において跳ね返る挙動が見られた。一方、速度履歴からは、アングル設置位置にて x 方向成分と y 方向成分の落下速度が変化した後、平坦部において、落下速度の x 方向成分、y 方向成分ともはゼロ付近に収束する挙動を示した。

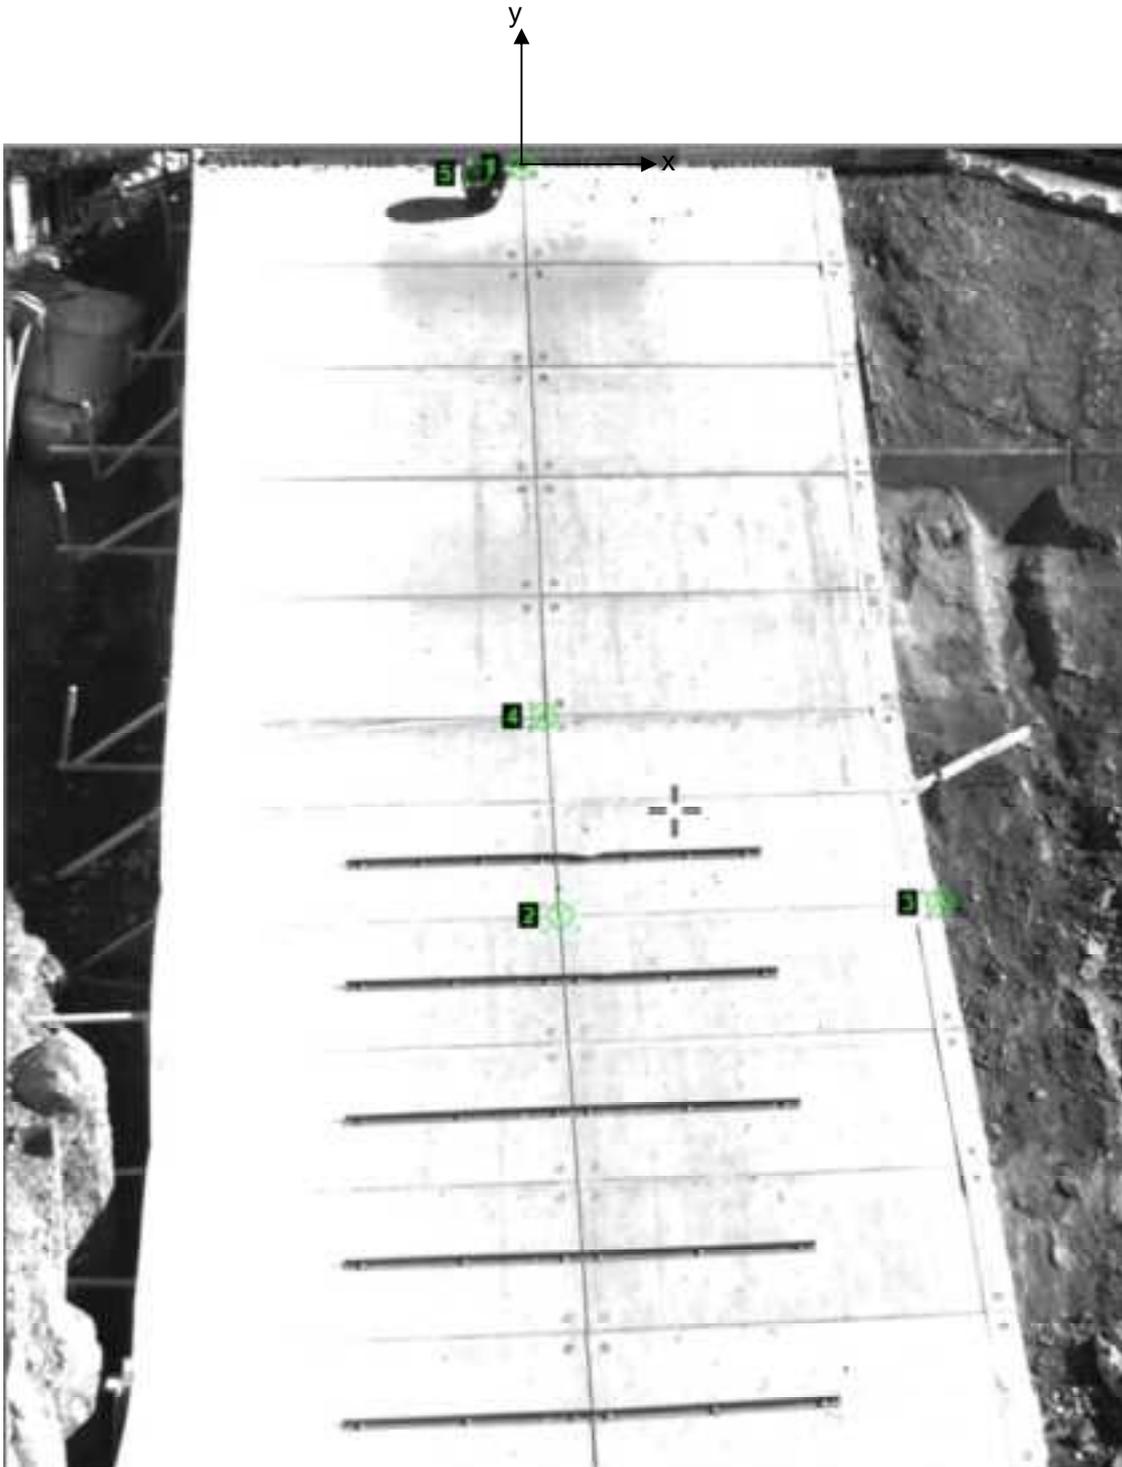
図 9.1.357 解析に用いた標点の位置

図 9.1.357 に解析に用いた標点の位置を示す。岩塊の軌跡を解析するために用いた標点番号は 5 である。その他の標点は座標固定のために用いた。全体座標は番号 1 の標点を原点としたものである。また、標点 2 と 3 から、カメラの撮影向きの座標補正を行った。

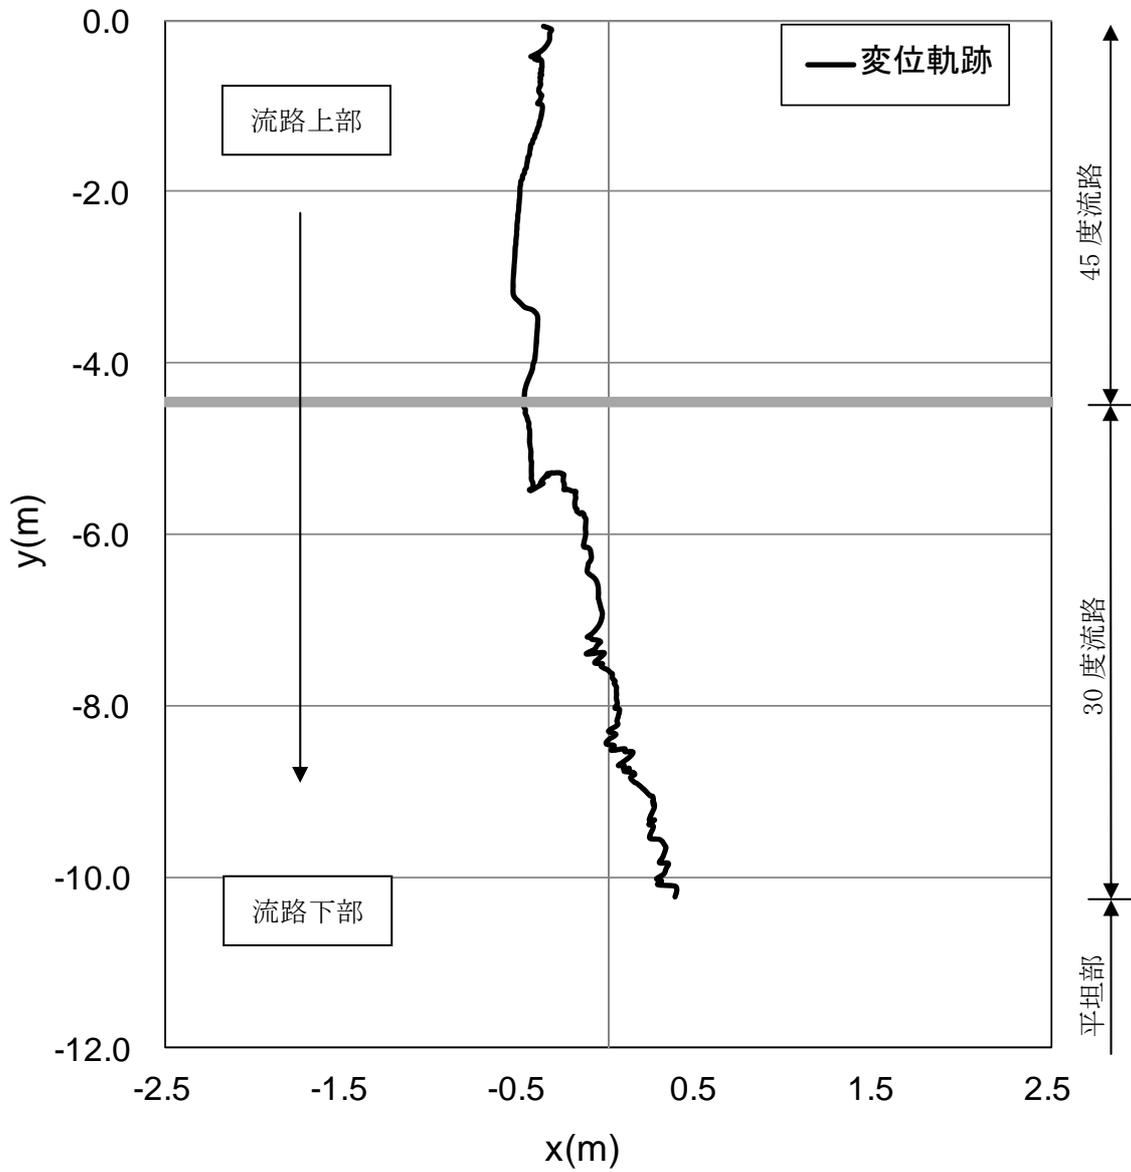
図 9.1.358 岩塊模型の変位軌跡

図 9.1.358 に岩塊模型の変位軌跡を示す。流路下部に向かって、跳ね返りに伴い、方向を変えながら落下する挙動を示した。特に、アングル設置位置にて比較的大きく右側に移動した。

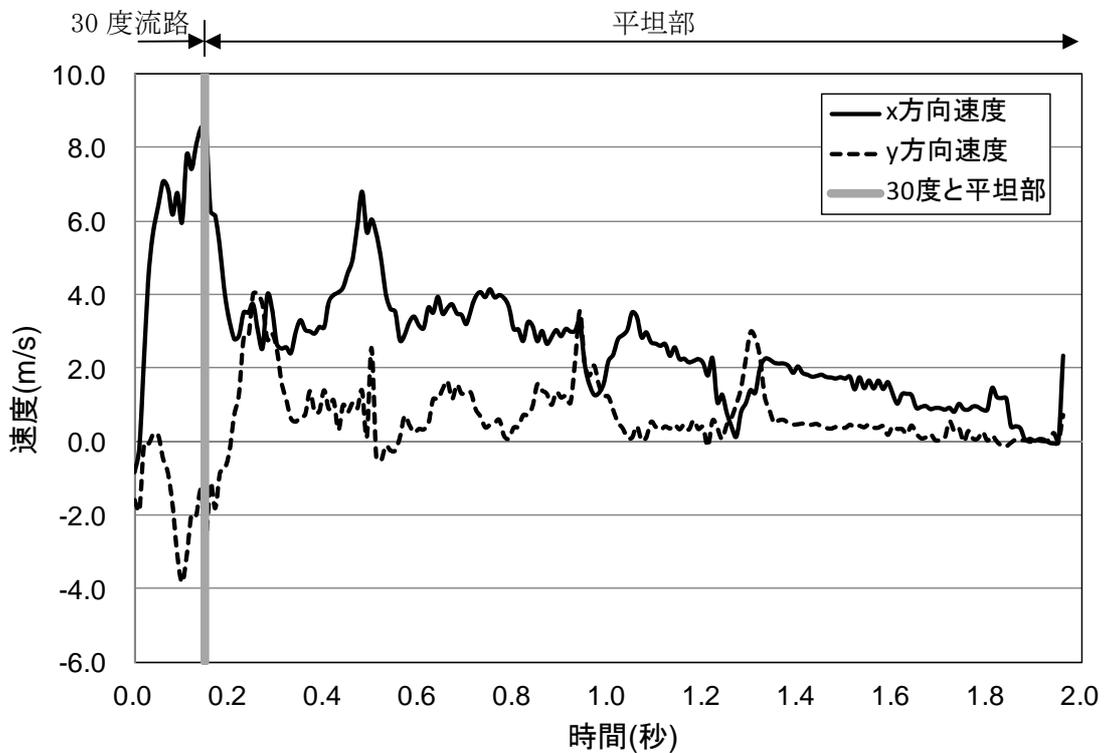
図 9.1.362(b) 岩塊模型の速度履歴

図 9.1.362 に変位と速度の時刻歴を示す。変位履歴からは目立った変化が見られない。一方、速度履歴からは、30 度流路部と平坦部の境界で x 方向成分、y 方向成分とも速度が低下する挙動が見られ、平坦部では速度ゼロに収束するような挙動が見られた。

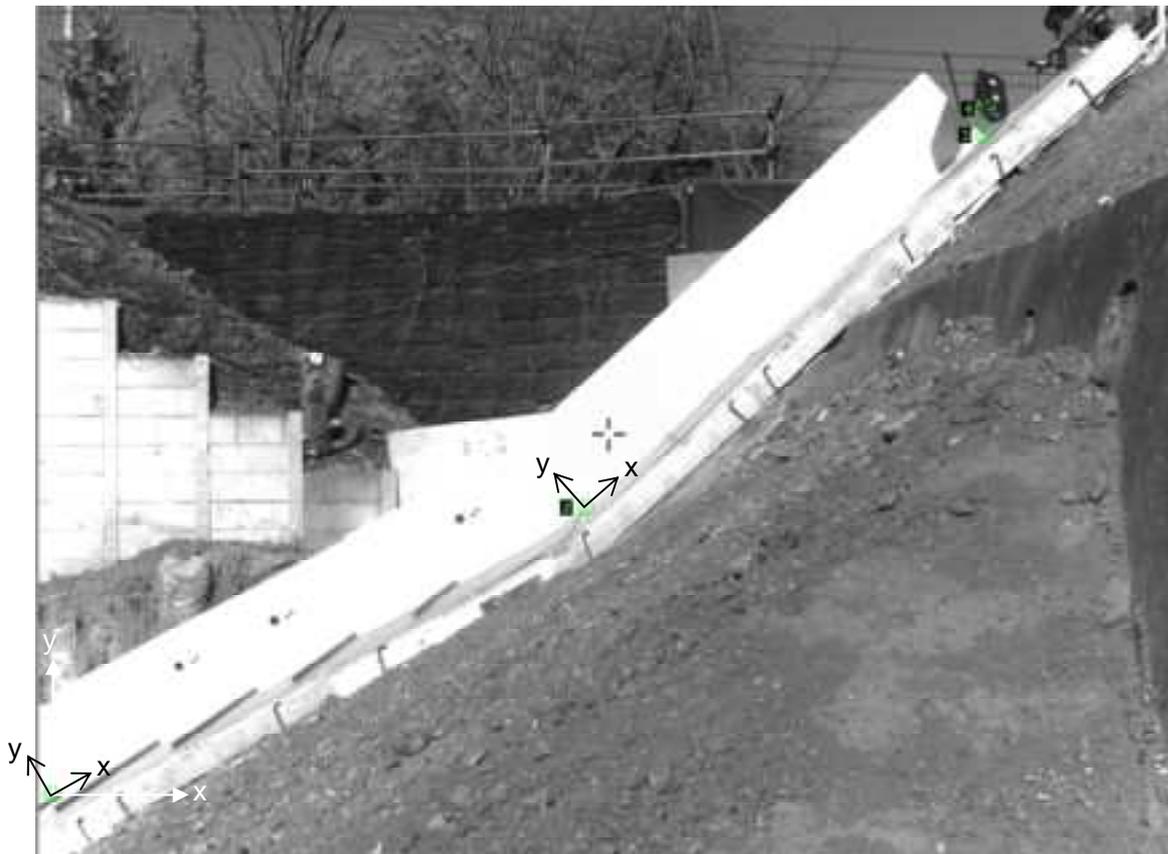
図 9.1.363 解析に用いた標点の位置

図 9.1.363 に解析に用いた標点の位置を示す。岩塊の軌跡を解析するために用いた標点番号は 4 である。その他の標点は座標固定のために用いた。全体座標は番号 1 の標点を原点としたものである。また、45 度流路部と 30 度流路部で、図に示すように部分座標系を設け、それぞれの部位で変位と速度の軌跡を解析した。

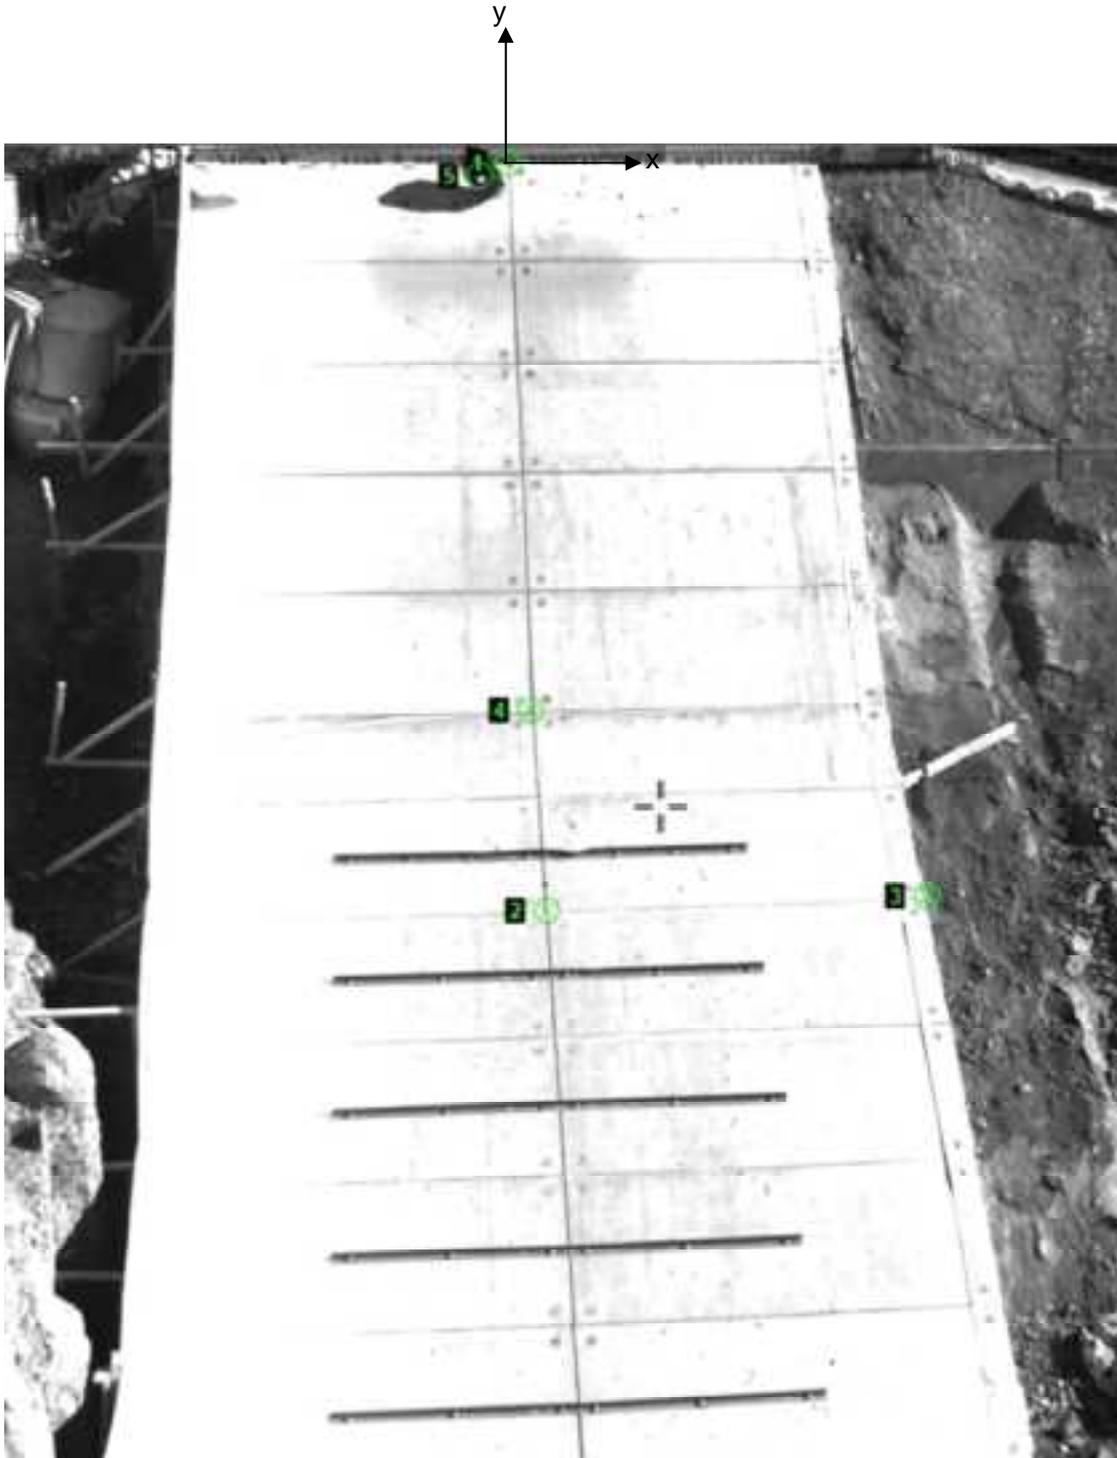
図 9.1.371 解析に用いた標点の位置

図 9.1.371 に解析に用いた標点の位置を示す。岩塊の軌跡を解析するために用いた標点番号は 5 である。その他の標点は座標固定のために用いた。全体座標は番号 1 の標点を原点としたものである。また、標点 2 と 3 から、カメラの撮影向きの座標補正を行った。

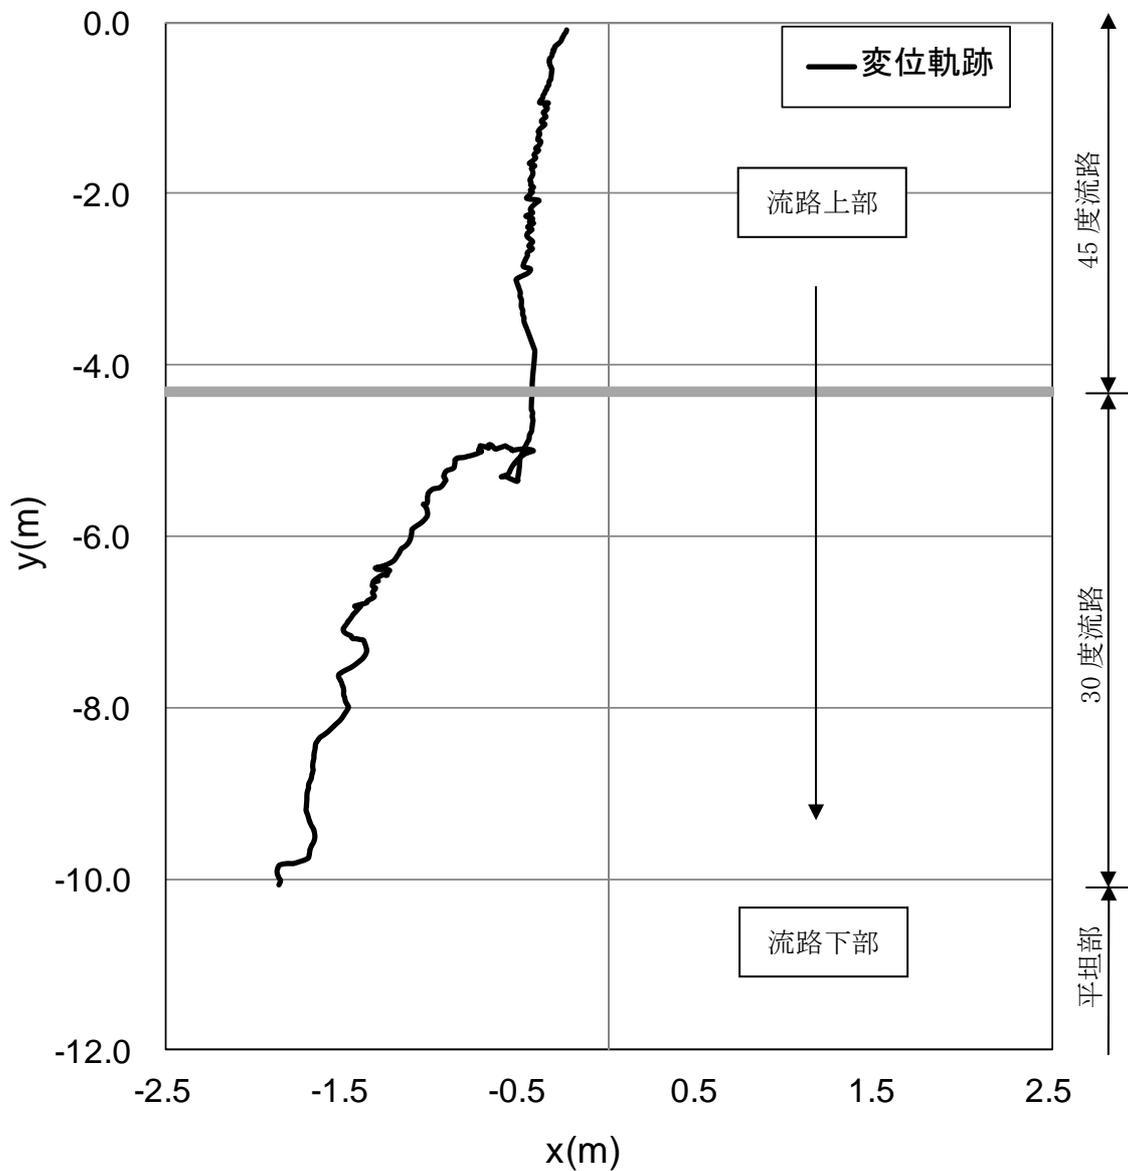
図 9.1.372 岩塊模型の変位軌跡

図 9.1.372 に岩塊模型の変位軌跡を示す。流路下部に向かって、跳ね返りに伴い、方向を変えながら落下する挙動を示した。特に、アングル設置位置にて比較的大きく左側に移動した。

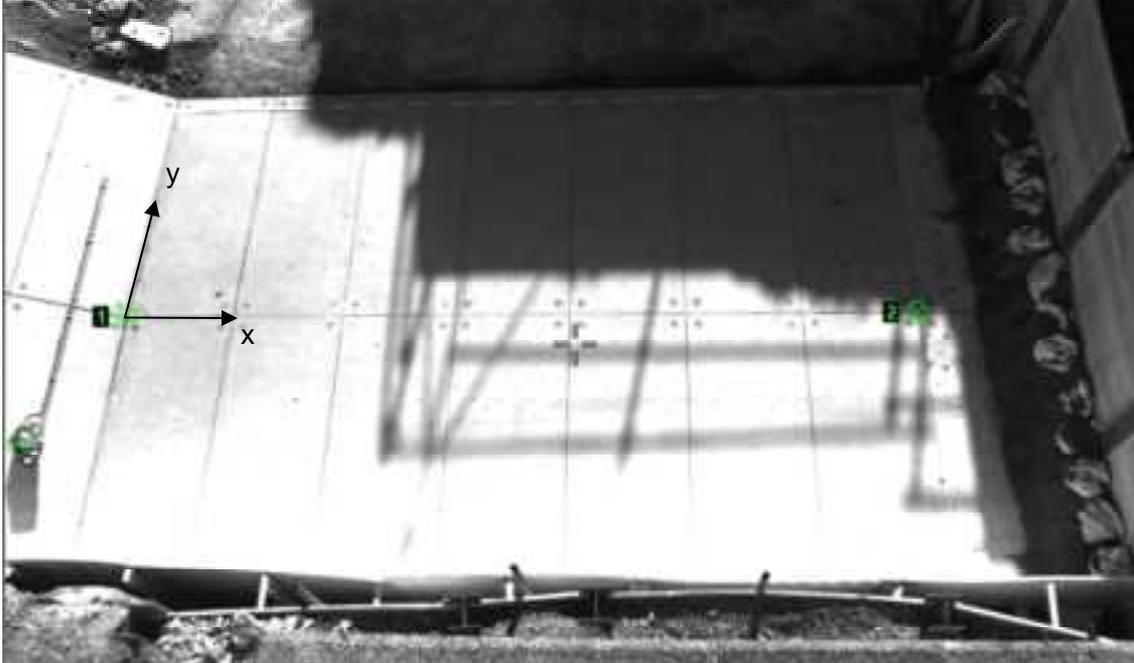
図 9.1.374 解析に用いた標点の位置

図 9.1.374 に解析に用いた標点の位置を示す。岩塊の軌跡を解析するために用いた標点番号は 3 である。その他の標点は座標固定のために用いた。全体座標は番号 1 の標点を原点としたものである。また、標点 1 と 2 から、カメラの撮影向きに座標補正を行った。

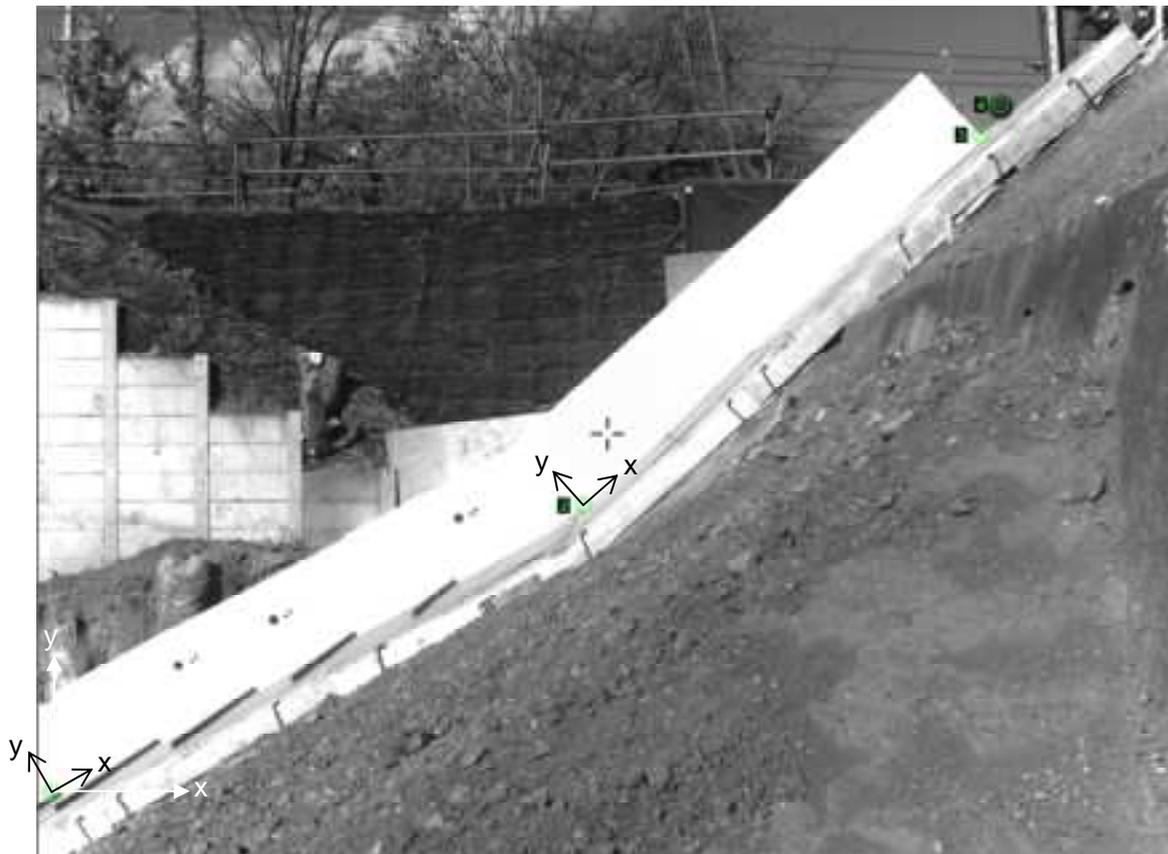
図 9.1.377 解析に用いた標点の位置

図 9.1.377 に解析に用いた標点の位置を示す。岩塊の軌跡を解析するために用いた標点番号は 4 である。その他の標点は座標固定のために用いた。全体座標は番号 1 の標点を原点としたものである。また、45 度流路部と 30 度流路部で、図に示すように部分座標系を設け、それぞれの部位で変位と速度の軌跡を解析した。

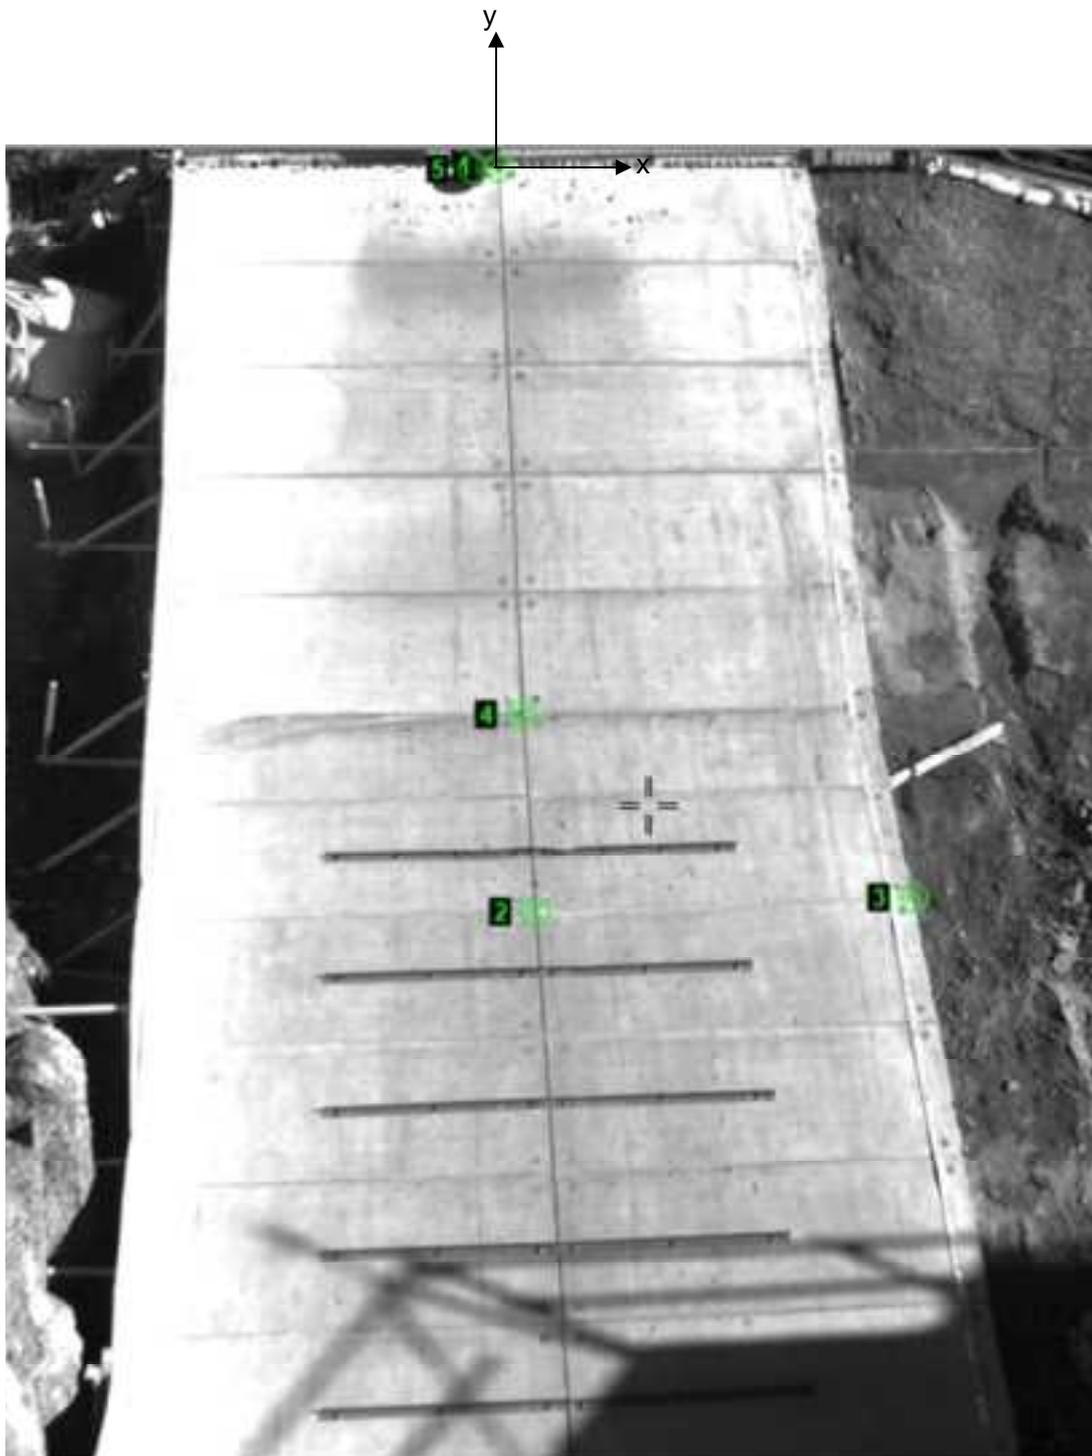
図 9.1.385 解析に用いた標点の位置

図 9.1.385 に解析に用いた標点の位置を示す。岩塊の軌跡を解析するために用いた標点番号は 5 である。その他の標点は座標固定のために用いた。全体座標は番号 1 の標点を原点としたものである。また、標点 2 と 3 から、カメラの撮影向きへの座標補正を行った。
