9. 1. 5 No.35, 36

本節では、20cm 岩塊の解析結果（2 ケース）について示す。

9. 1. 6 岩塊単体（アングル付き）

本節では、岩塊単体（アングル付き）の解析結果（12 ケース）について示す。

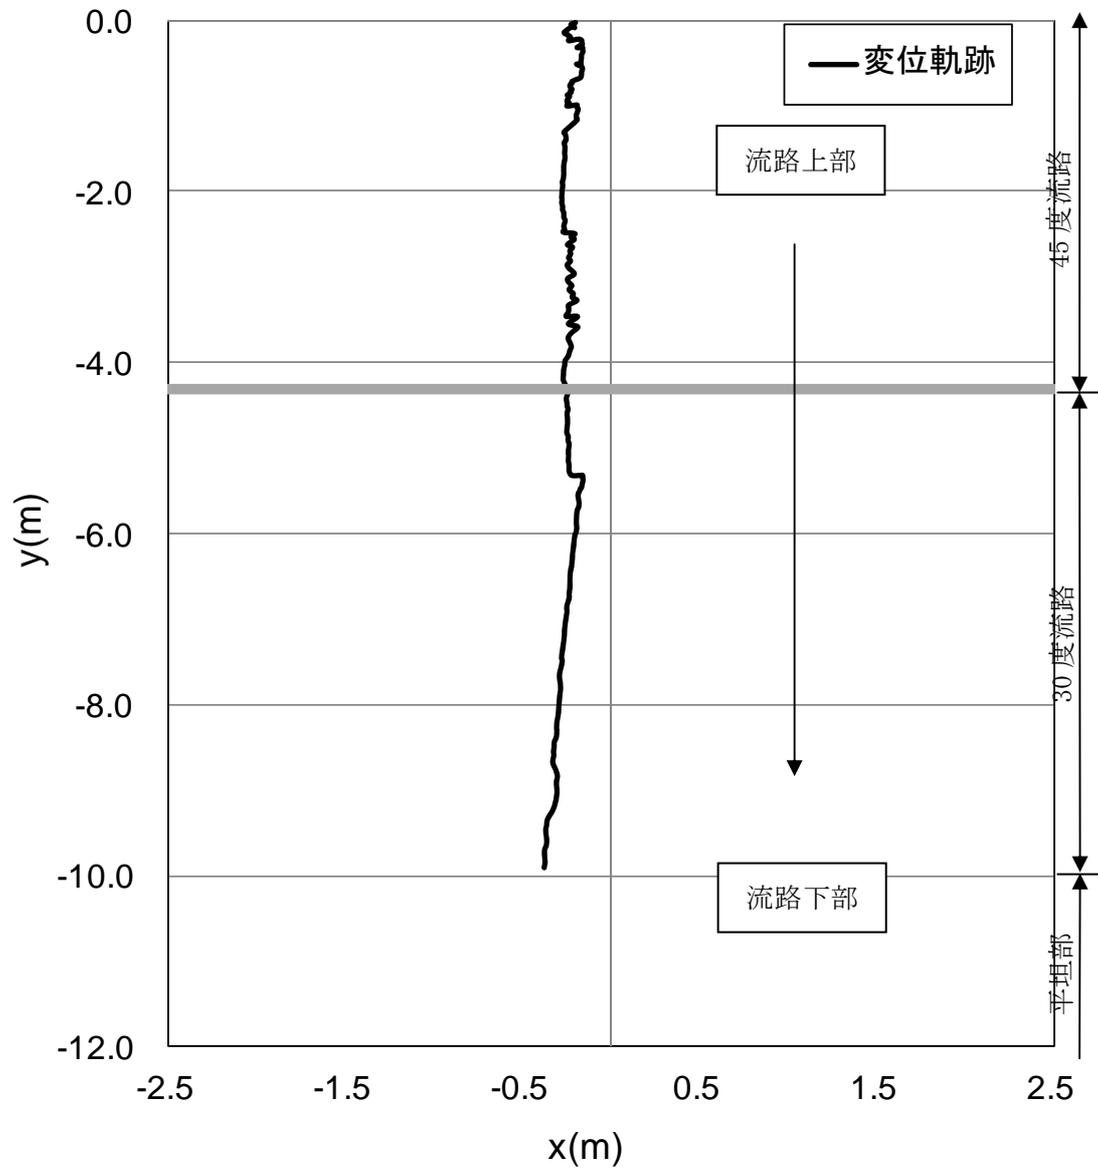
図 9.1.386 岩塊模型の変位軌跡

図 9.1.386 に岩塊模型の変位軌跡を示す。流路下部に向かって、直線的に落下する挙動を示すものの、アングル設置位置で左側に移動した。

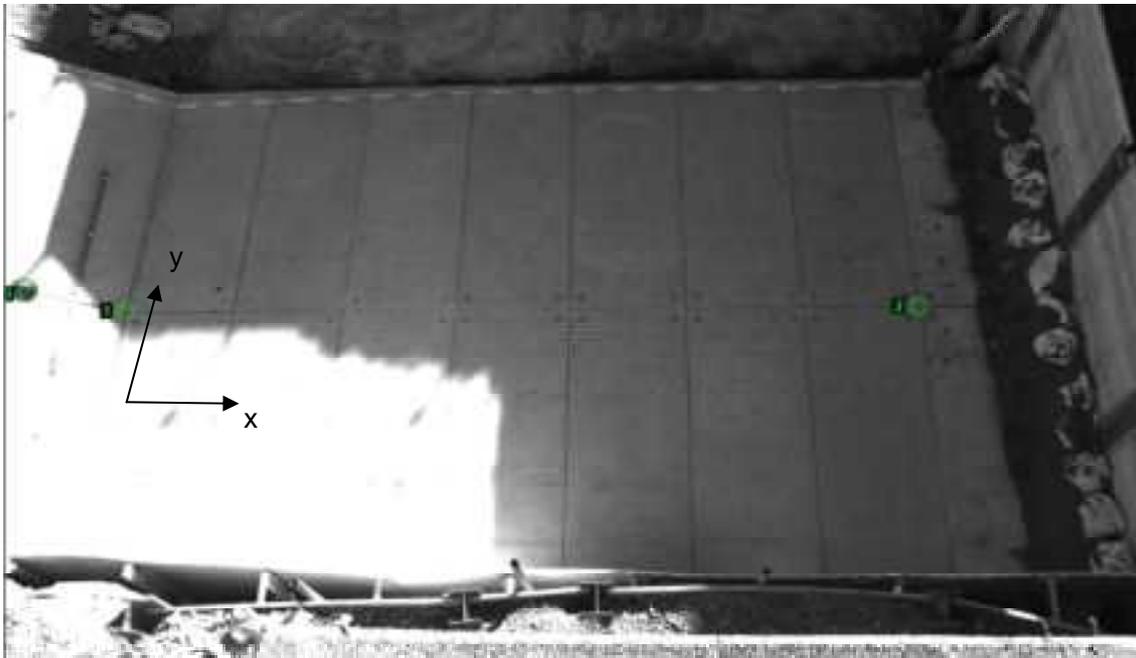
図 9.1.388 解析に用いた標点の位置

図 9.1.388 に解析に用いた標点の位置を示す。岩塊の軌跡を解析するために用いた標点番号は 3 である。その他の標点は座標固定のために用いた。全体座標は番号 1 の標点を原点としたものである。また、標点 1 と 2 から、カメラの撮影向きの座標補正を行った。

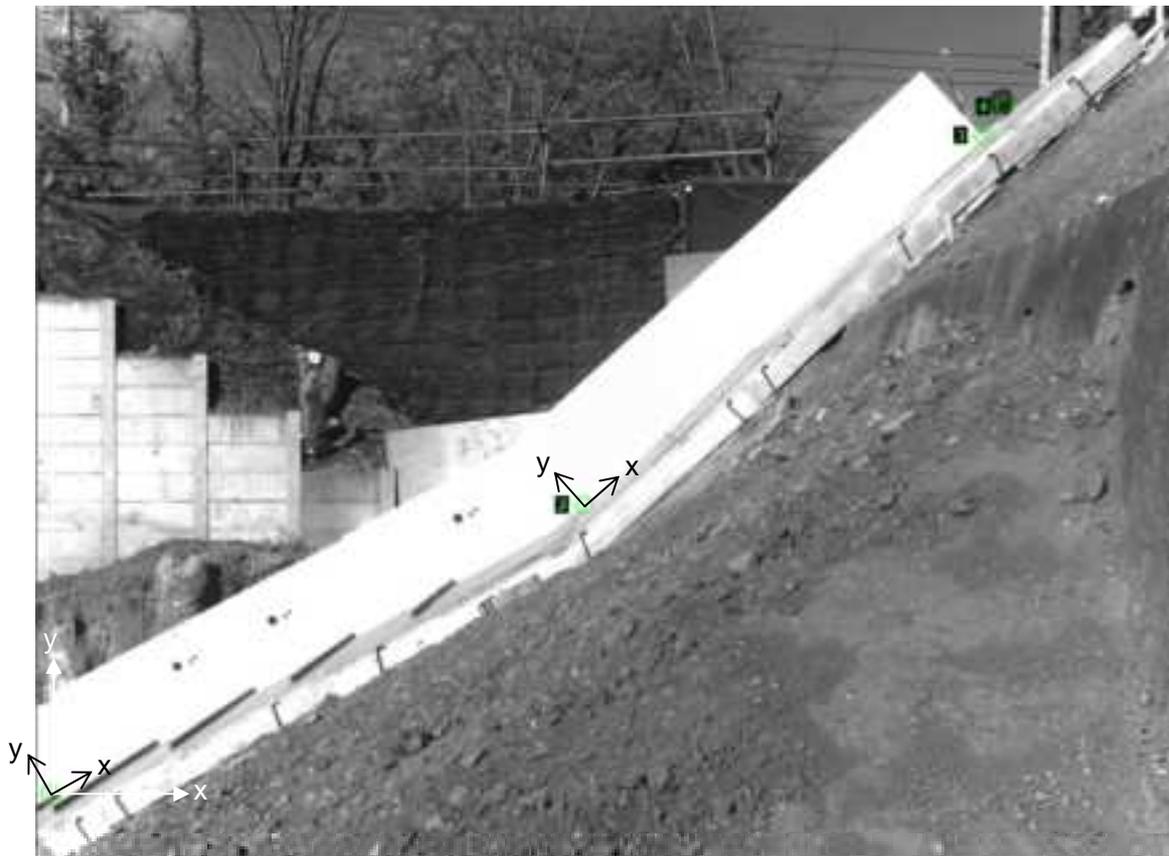
図 9.1.391 解析に用いた標点の位置

図 9.1.391 に解析に用いた標点の位置を示す。岩塊の軌跡を解析するために用いた標点番号は 4 である。その他の標点は座標固定のために用いた。全体座標は番号 1 の標点を原点としたものである。また、45 度流路部と 30 度流路部で、図に示すように部分座標系を設け、それぞれの部位で変位と速度の軌跡を解析した。

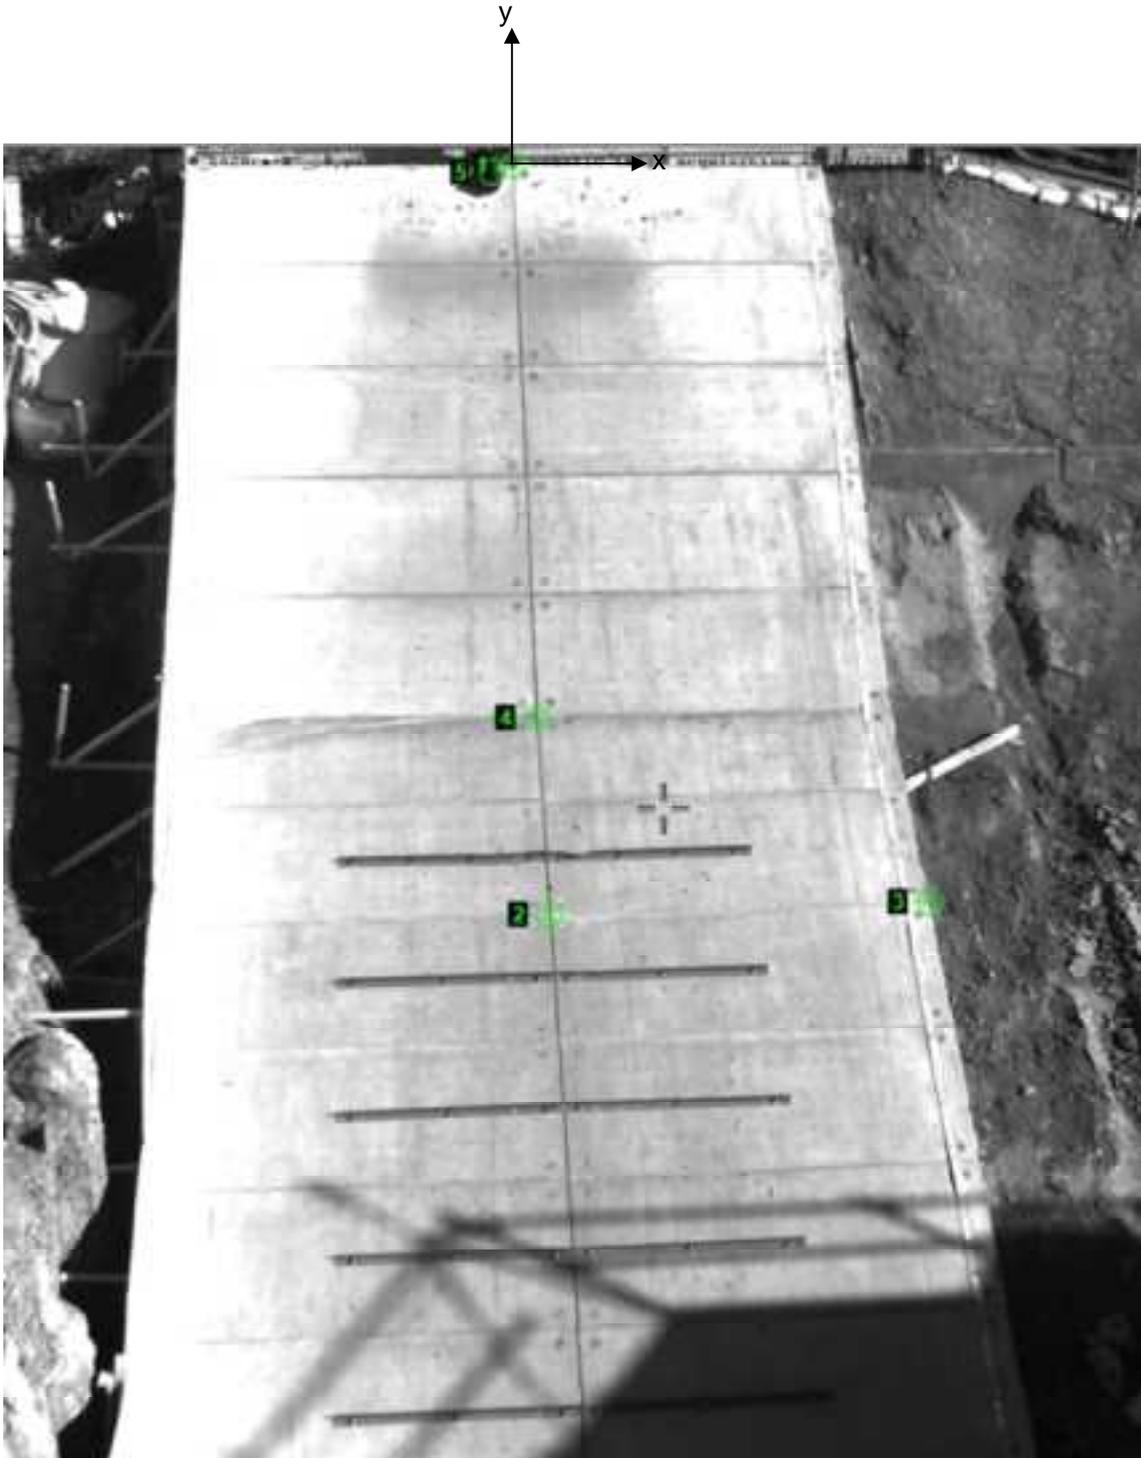
図 9.1.399 解析に用いた標点の位置

図 9.1.399 に解析に用いた標点の位置を示す。岩塊の軌跡を解析するために用いた標点番号は 5 である。その他の標点は座標固定のために用いた。全体座標は番号 1 の標点を原点としたものである。また、標点 2 と 3 から、カメラの撮影向きの座標補正を行った。

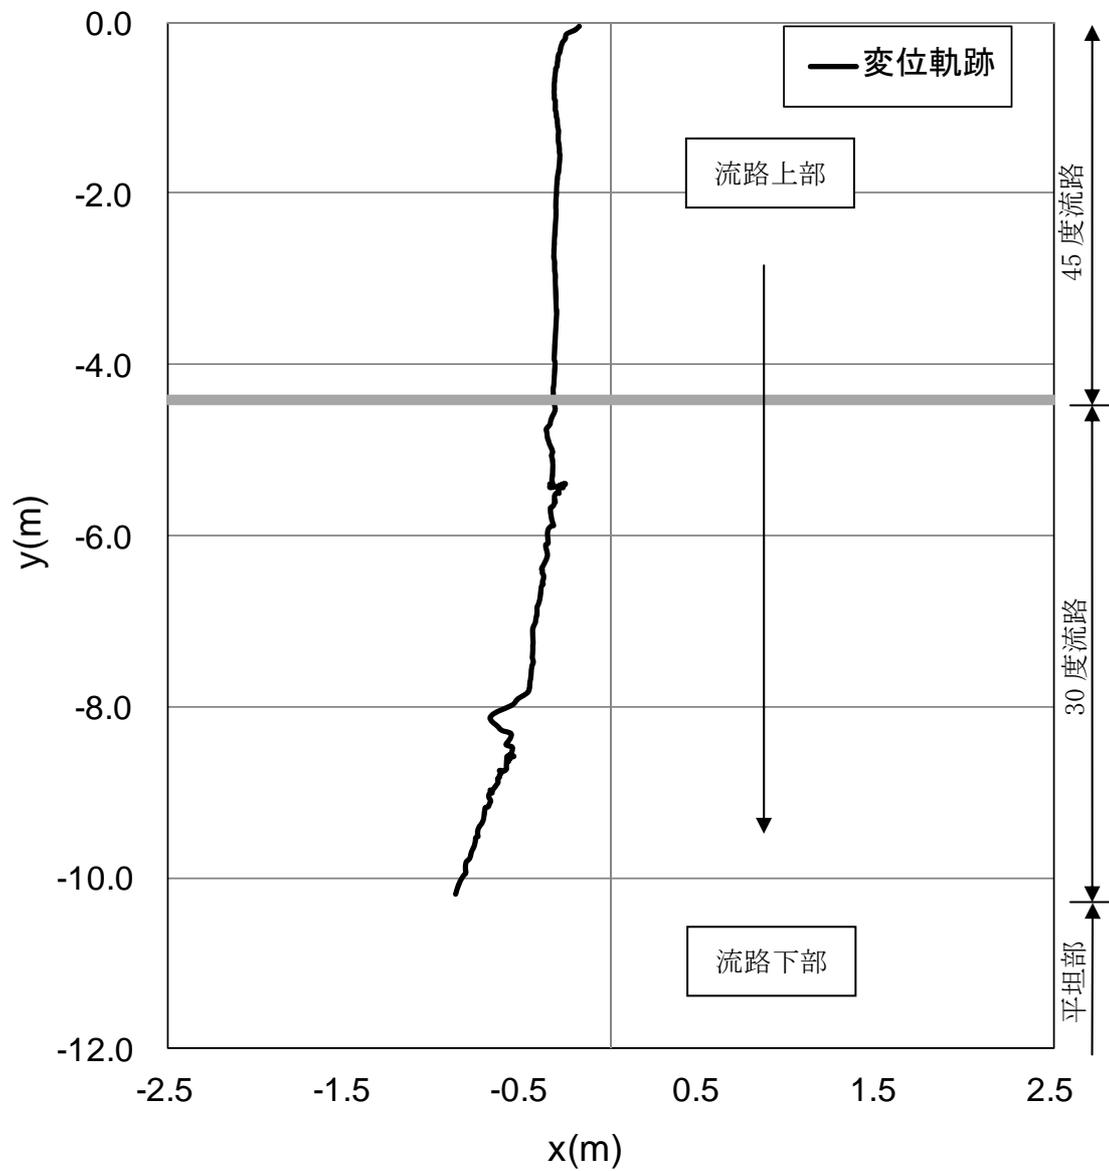
図 9.1.400 岩塊模型の変位軌跡

図 9.1.400 に岩塊模型の変位軌跡を示す。流路下部に向かって、直線的に落下する挙動を示すものの、アングル設置位置にて段階的に左側に移動した。

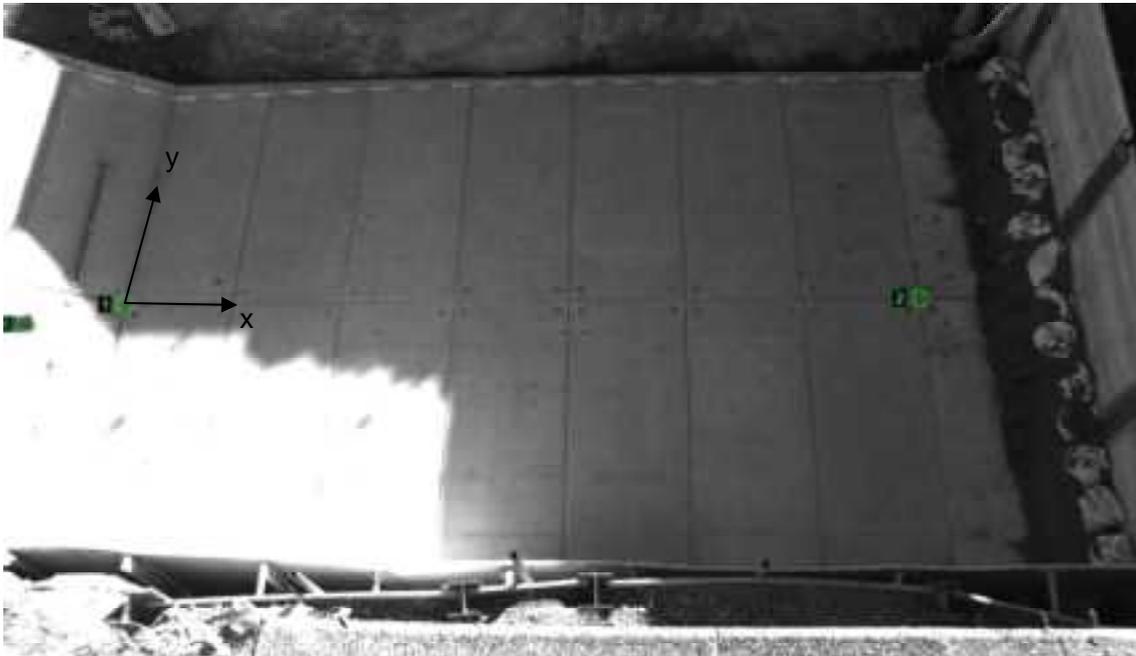
図 9.1.402 解析に用いた標点の位置

図 9.1.402 に解析に用いた標点の位置を示す。岩塊の軌跡を解析するために用いた標点番号は 3 である。その他の標点は座標固定のために用いた。全体座標は番号 1 の標点を原点としたものである。また、標点 1 と 2 から、カメラの撮影向きの座標補正を行った。

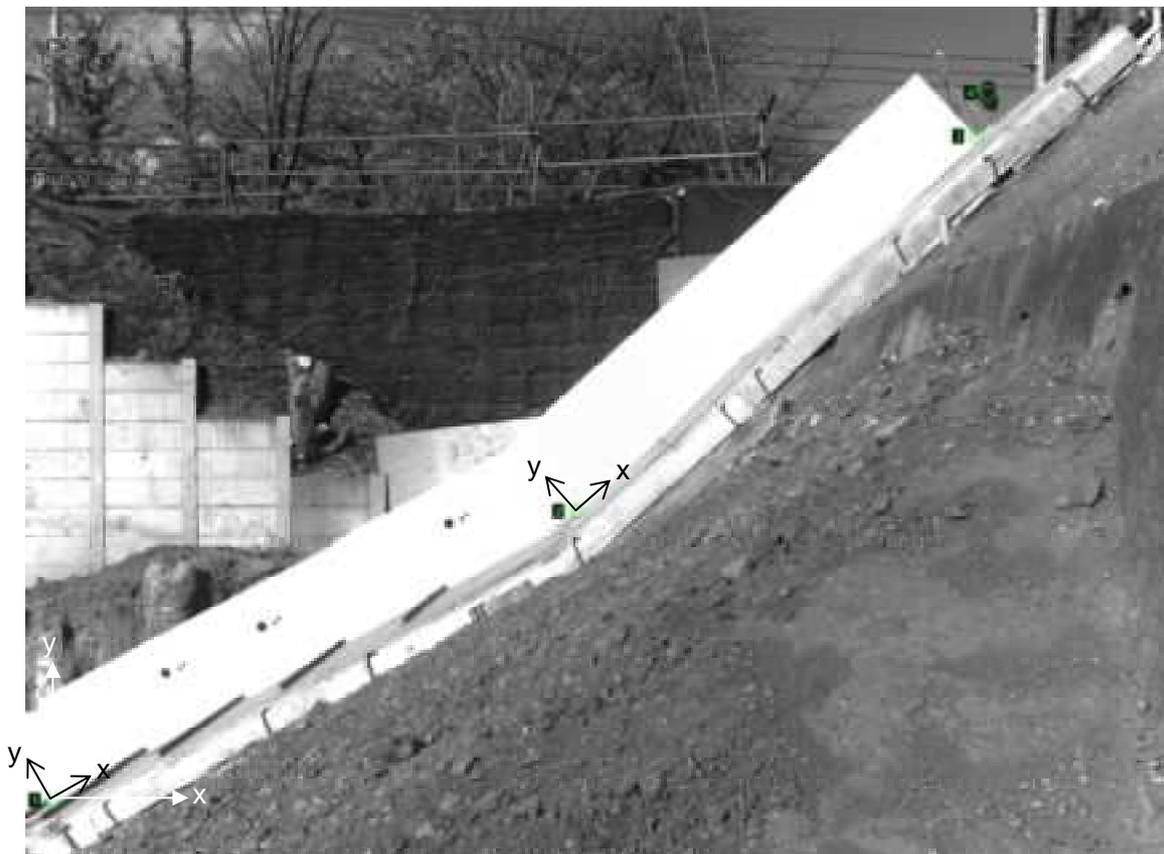
図 9.1.405 解析に用いた標点の位置

図 9.1.405 に解析に用いた標点の位置を示す。岩塊の軌跡を解析するために用いた標点番号は 4 である。その他の標点は座標固定のために用いた。全体座標は番号 1 の標点を原点としたものである。また、45 度流路部と 30 度流路部で、図に示すように部分座標系を設け、それぞれの部位で変位と速度の軌跡を解析した。

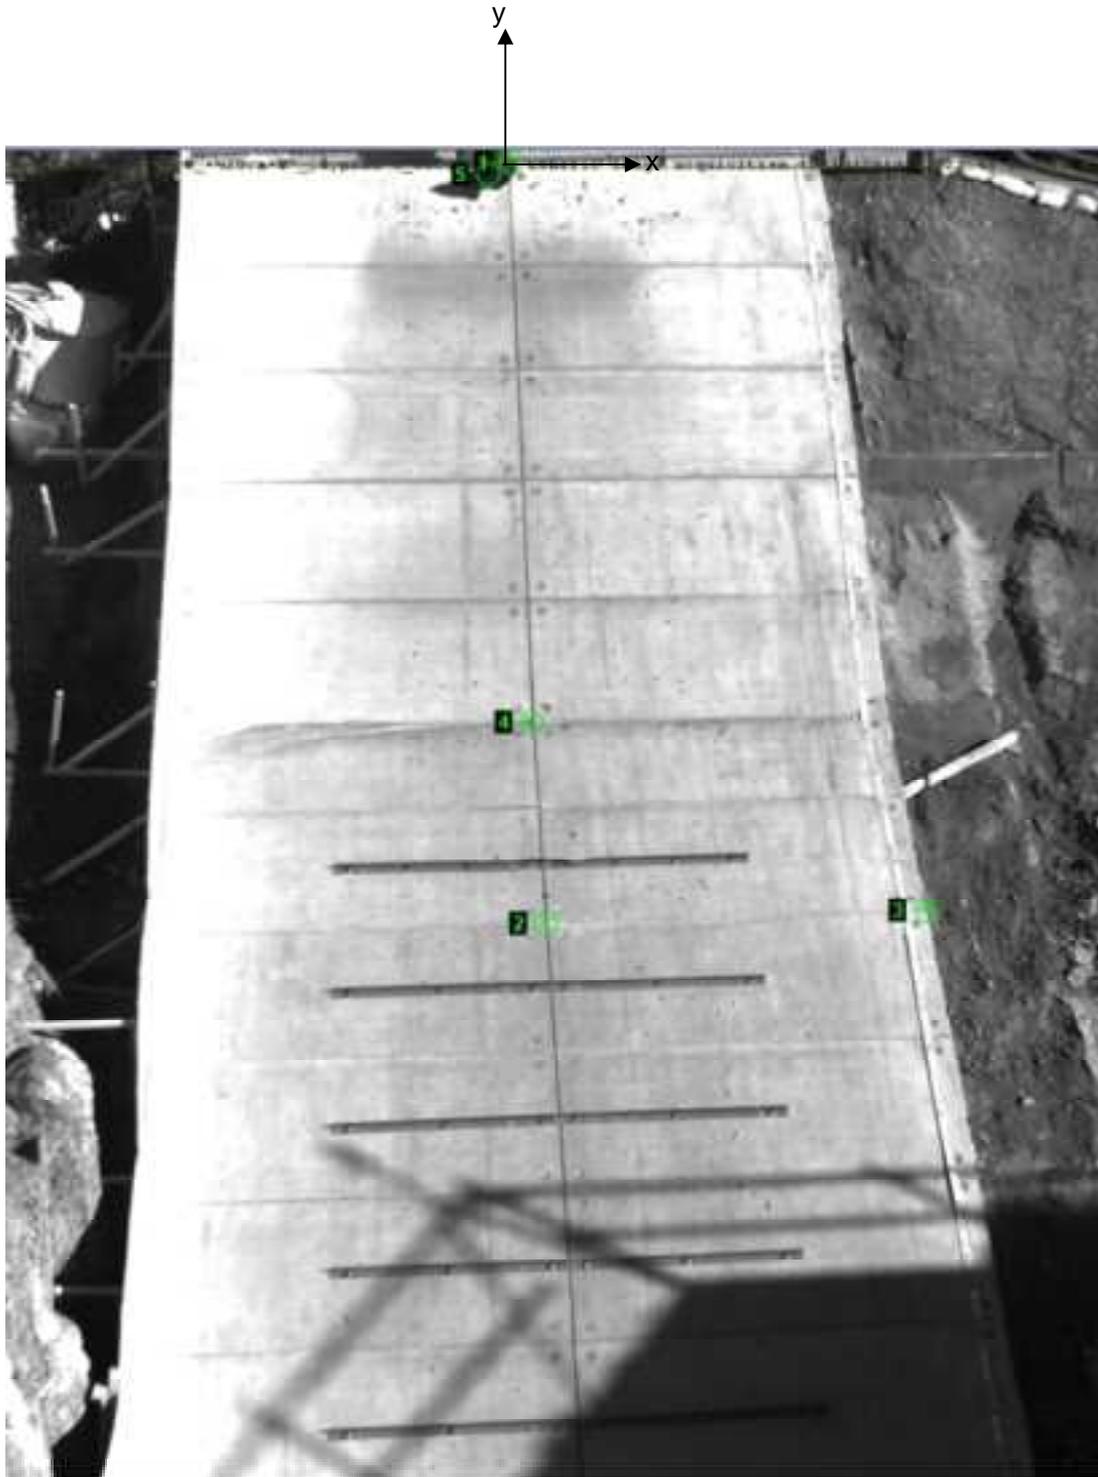
図 9.1.413 解析に用いた標点の位置

図 9.1.413 に解析に用いた標点の位置を示す。岩塊の軌跡を解析するために用いた標点番号は 5 である。その他の標点は座標固定のために用いた。全体座標は番号 1 の標点を原点としたものである。また、標点 2 と 3 から、カメラの撮影向きへの座標補正を行った。

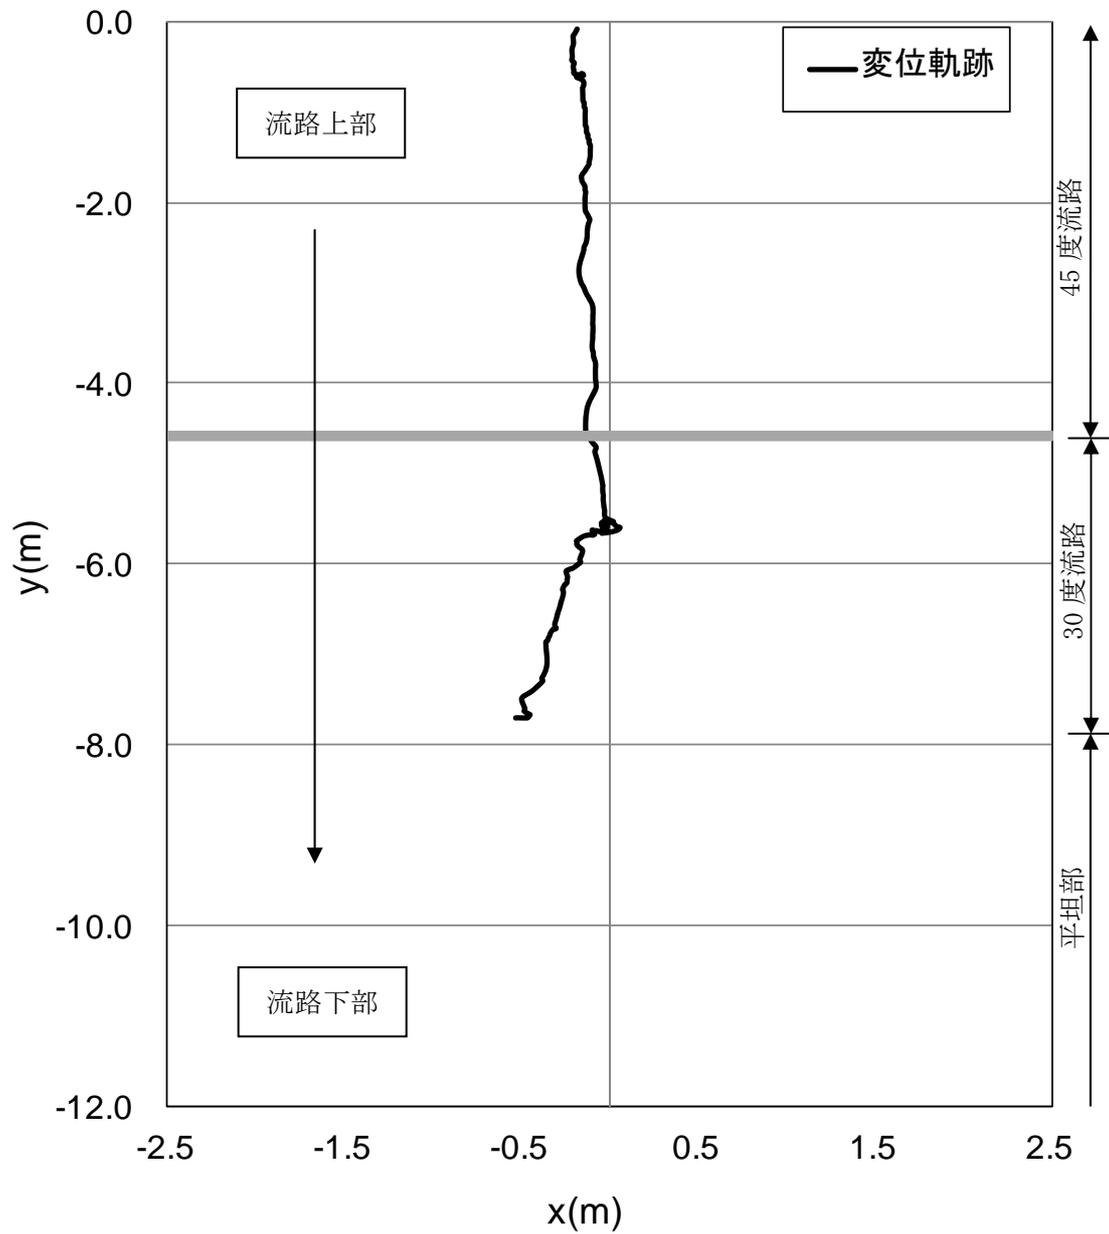
図 9.1.414 岩塊模型の変位軌跡

図 9.1.414 に岩塊模型の変位軌跡を示す。流路下部に向かって、跳ね返りに伴い、方向を変えながら落下する挙動を示した。特に、アングル設置位置にて比較的大きく左側に移動した。

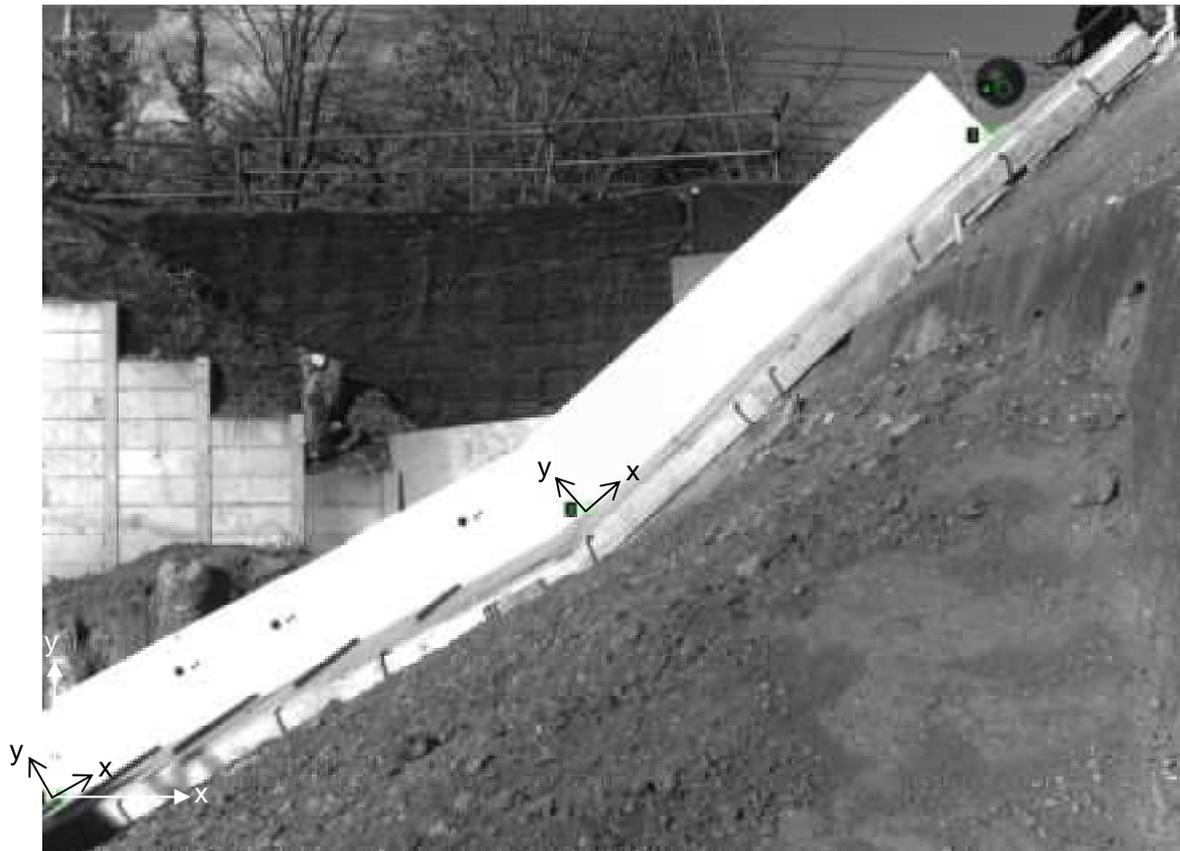
図 9.1.419 解析に用いた標点の位置

図 9.1.419 に解析に用いた標点の位置を示す。岩塊の軌跡を解析するために用いた標点番号は 4 である。その他の標点は座標固定のために用いた。全体座標は番号 1 の標点を原点としたものである。また、45 度流路部と 30 度流路部で、図に示すように部分座標系を設け、それぞれの部位で変位と速度の軌跡を解析した。

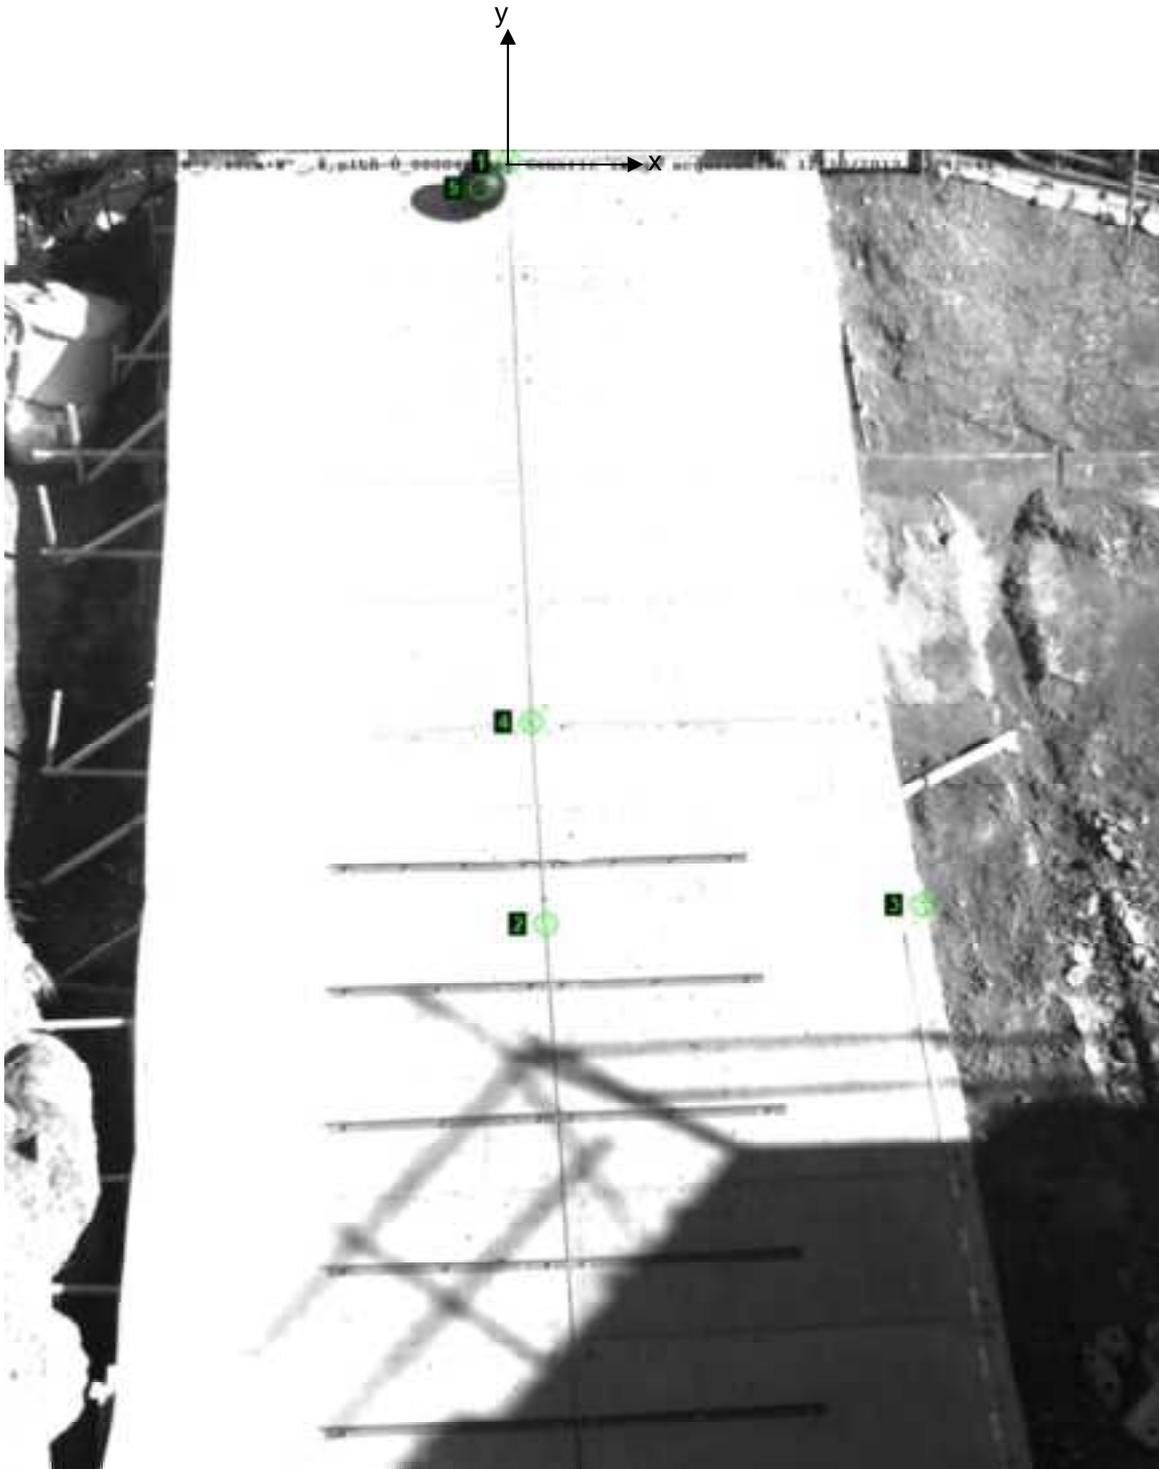
図 9.1.427 解析に用いた標点の位置

図 9.1.427 に解析に用いた標点の位置を示す。岩塊の軌跡を解析するために用いた標点番号は 5 である。その他の標点は座標固定のために用いた。全体座標は番号 1 の標点を原点としたものである。また、標点 2 と 3 から、カメラの撮影向きの座標補正を行った。

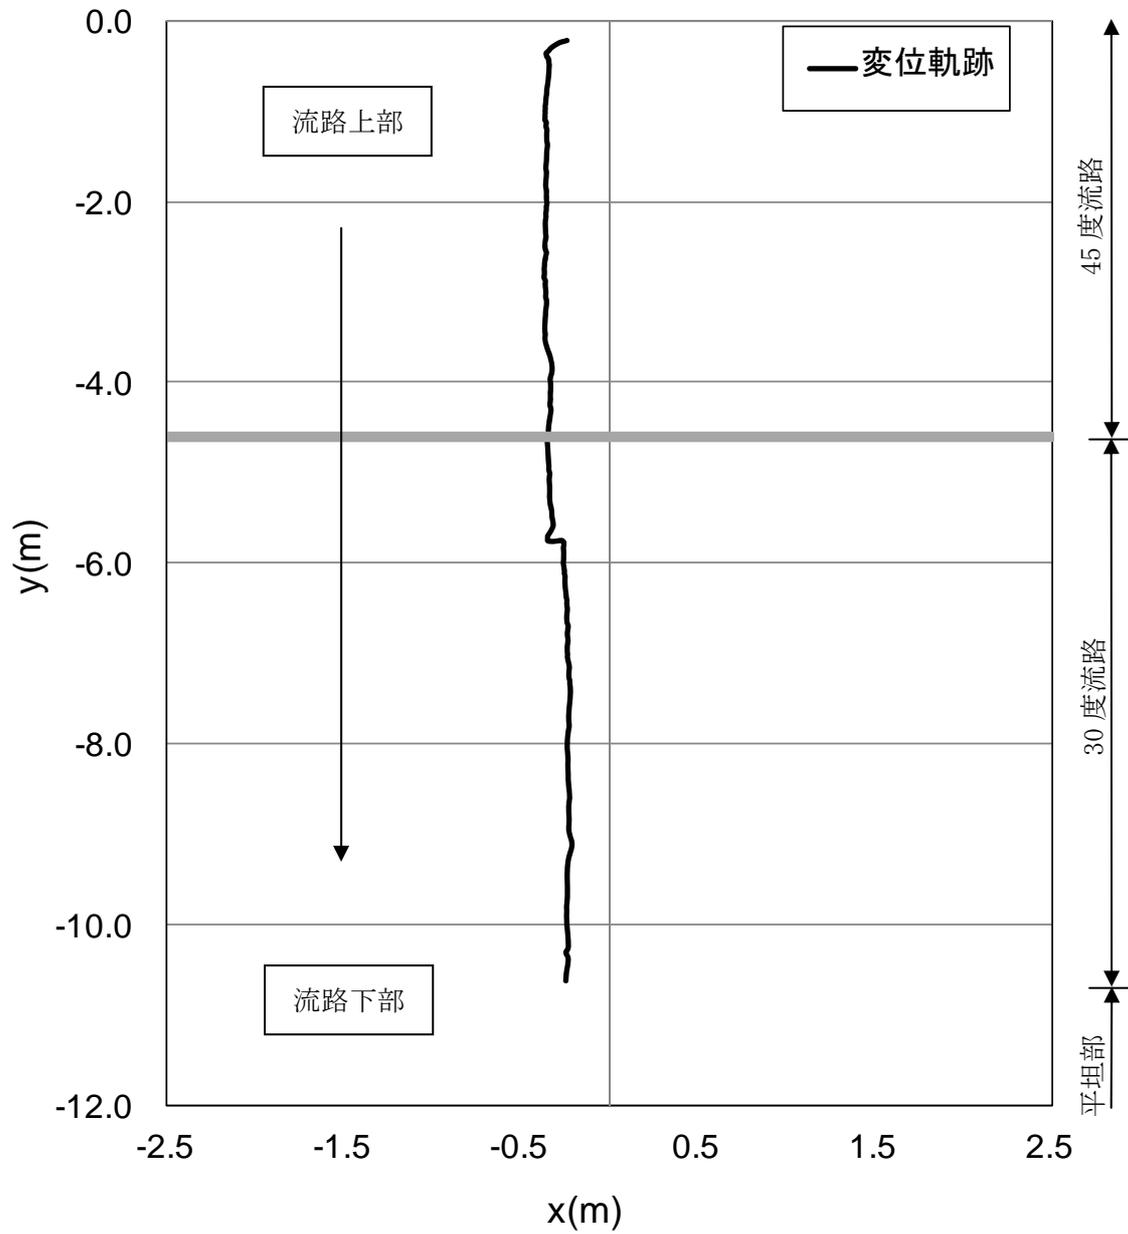
図 9.1.428 岩塊模型の変位軌跡

図 9.1.428 に岩塊模型の変位軌跡を示す。流路下部に向かって、直線的に落下する挙動を示した。ただし、アングル設置位置で若干右側に移動した。

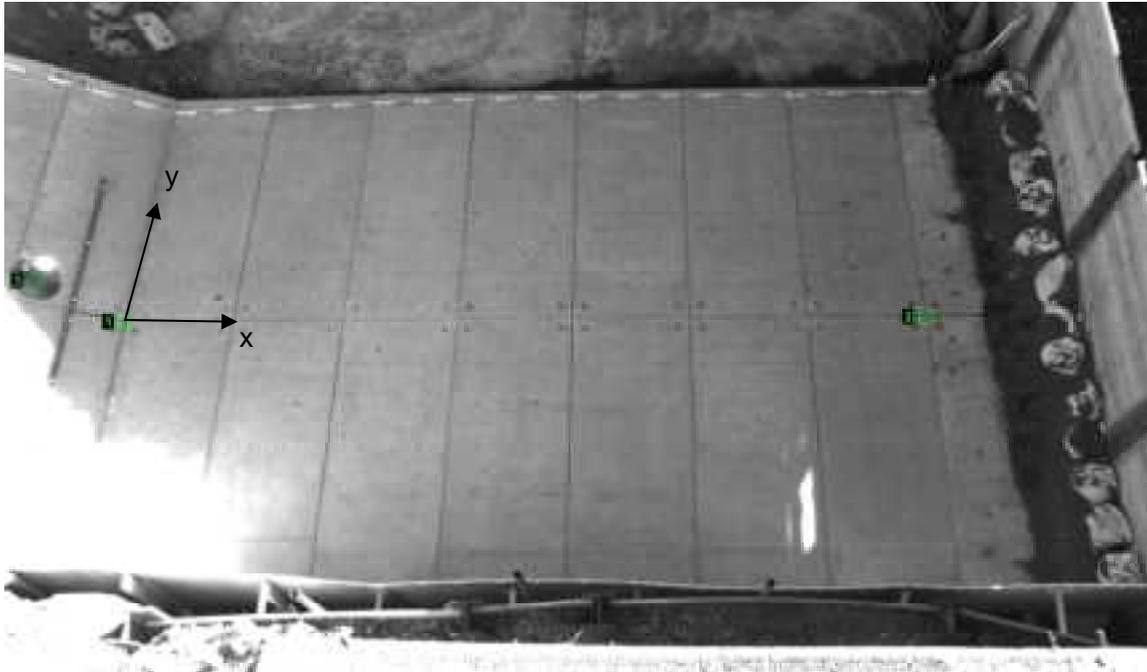
図 9.1.430 解析に用いた標点の位置

図 9.1.430 に解析に用いた標点の位置を示す。岩塊の軌跡を解析するために用いた標点番号は 3 である。その他の標点は座標固定のために用いた。全体座標は番号 1 の標点を原点としたものである。また、標点 1 と 2 から、カメラの撮影向きの座標補正を行った。

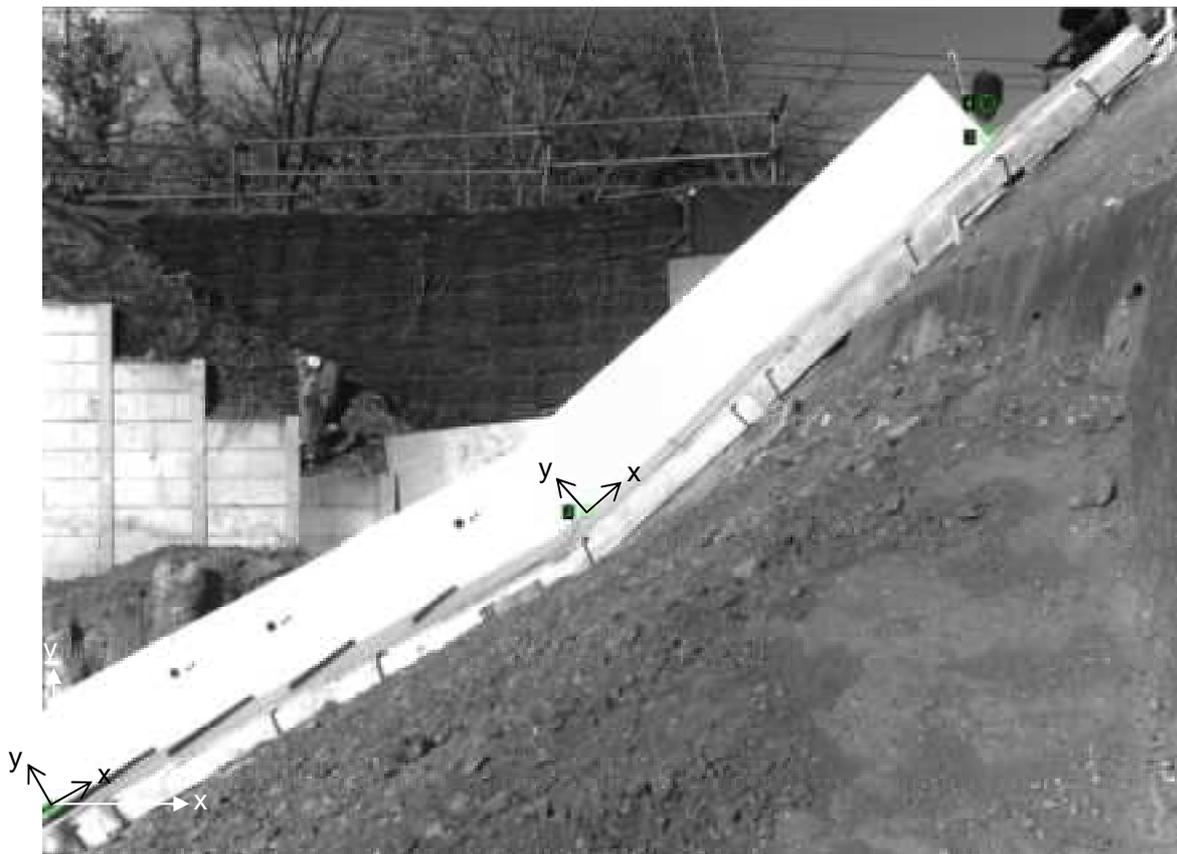
図 9.1.433 解析に用いた標点の位置

図 9.1.433 に解析に用いた標点の位置を示す。岩塊の軌跡を解析するために用いた標点番号は 4 である。その他の標点は座標固定のために用いた。全体座標は番号 1 の標点を原点としたものである。また、45 度流路部と 30 度流路部で、図に示すように部分座標系を設け、それぞれの部位で変位と速度の軌跡を解析した。

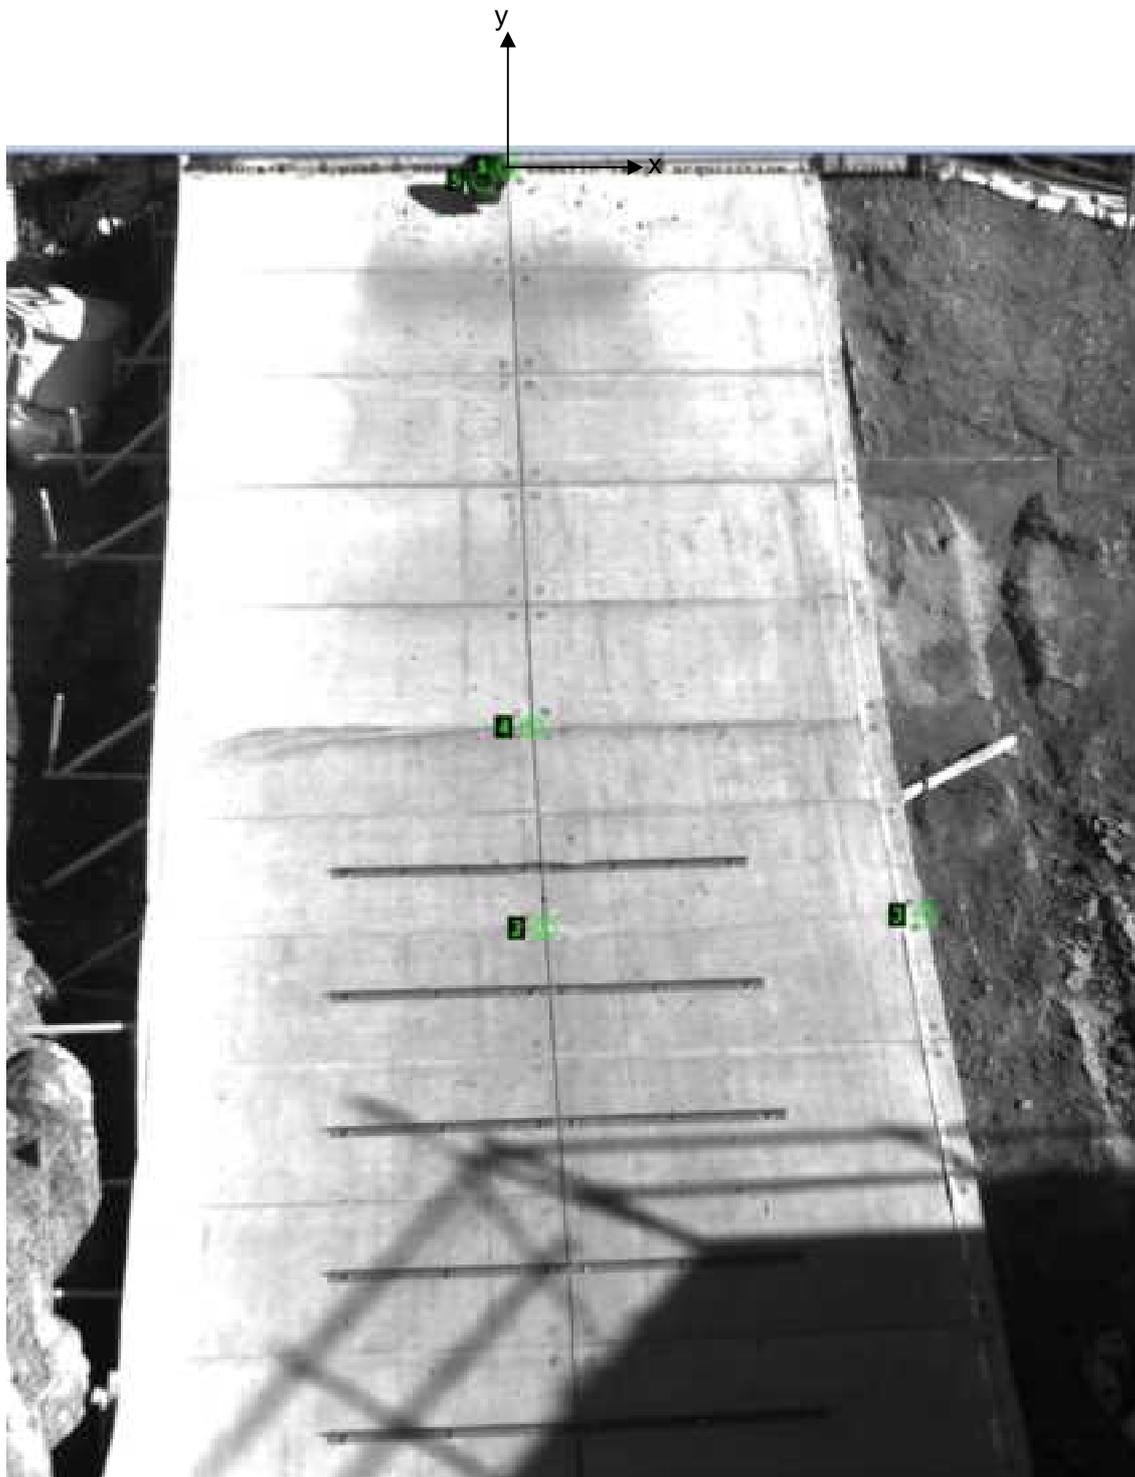
図 9.1.441 解析に用いた標点の位置

図 9.1.441 に解析に用いた標点の位置を示す。岩塊の軌跡を解析するために用いた標点番号は 5 である。その他の標点は座標固定のために用いた。全体座標は番号 1 の標点を原点としたものである。また、標点 2 と 3 から、カメラの撮影向きの座標補正を行った。

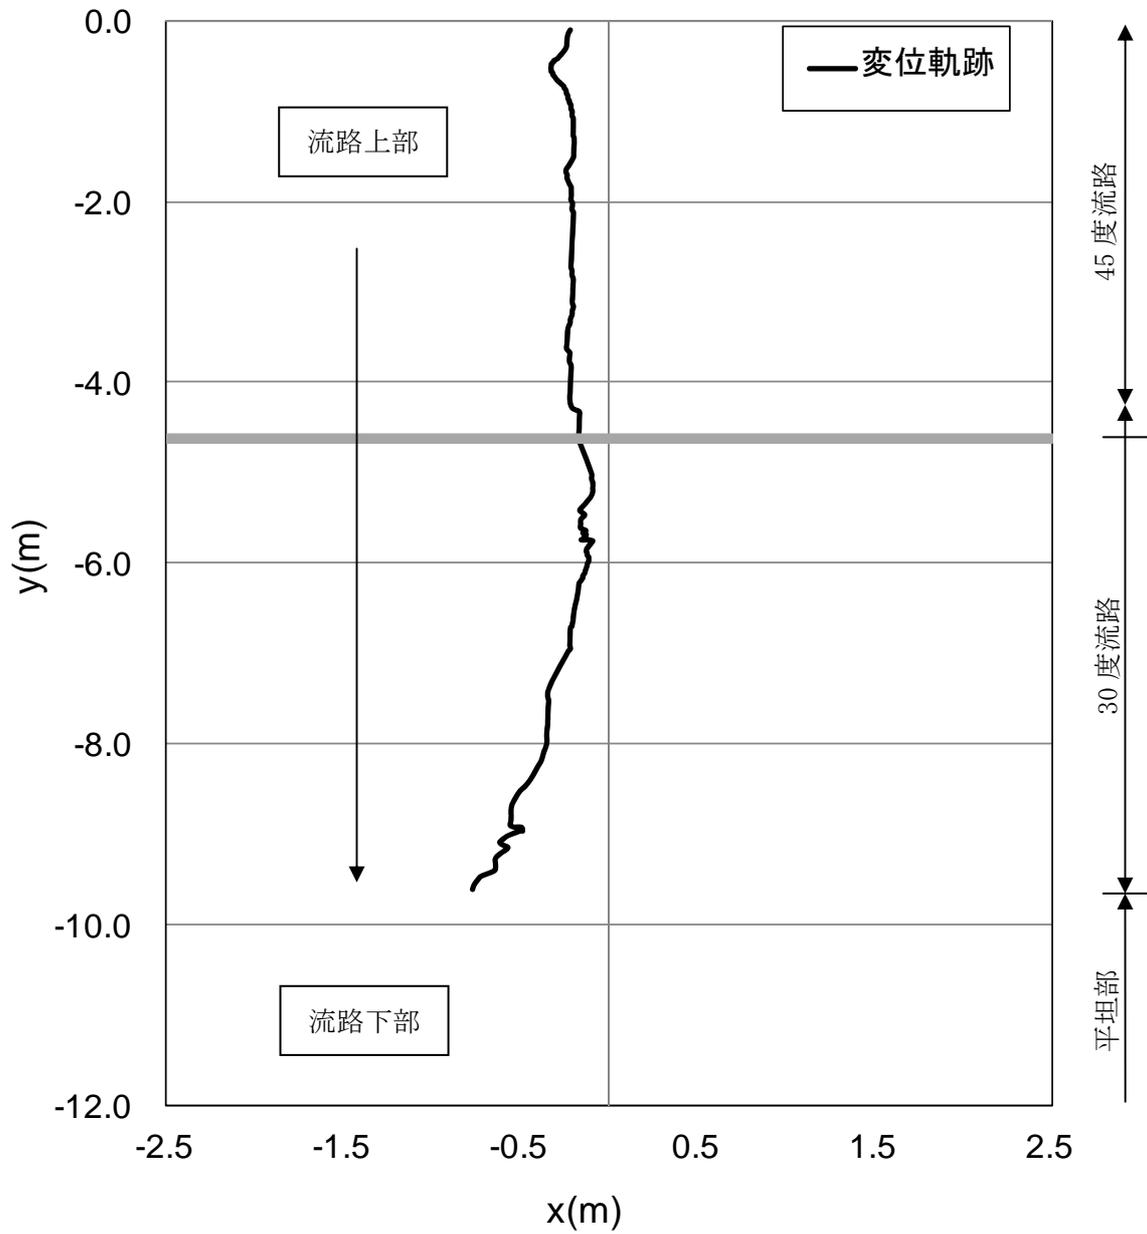
9.1.442 岩塊模型の変位軌跡

図 9.1.442 に岩塊模型の変位軌跡を示す。流路下部に向かって、直線的に落下する挙動を示し、平坦部で、跳ね返りに伴い落下方向が左側方向に移動した。

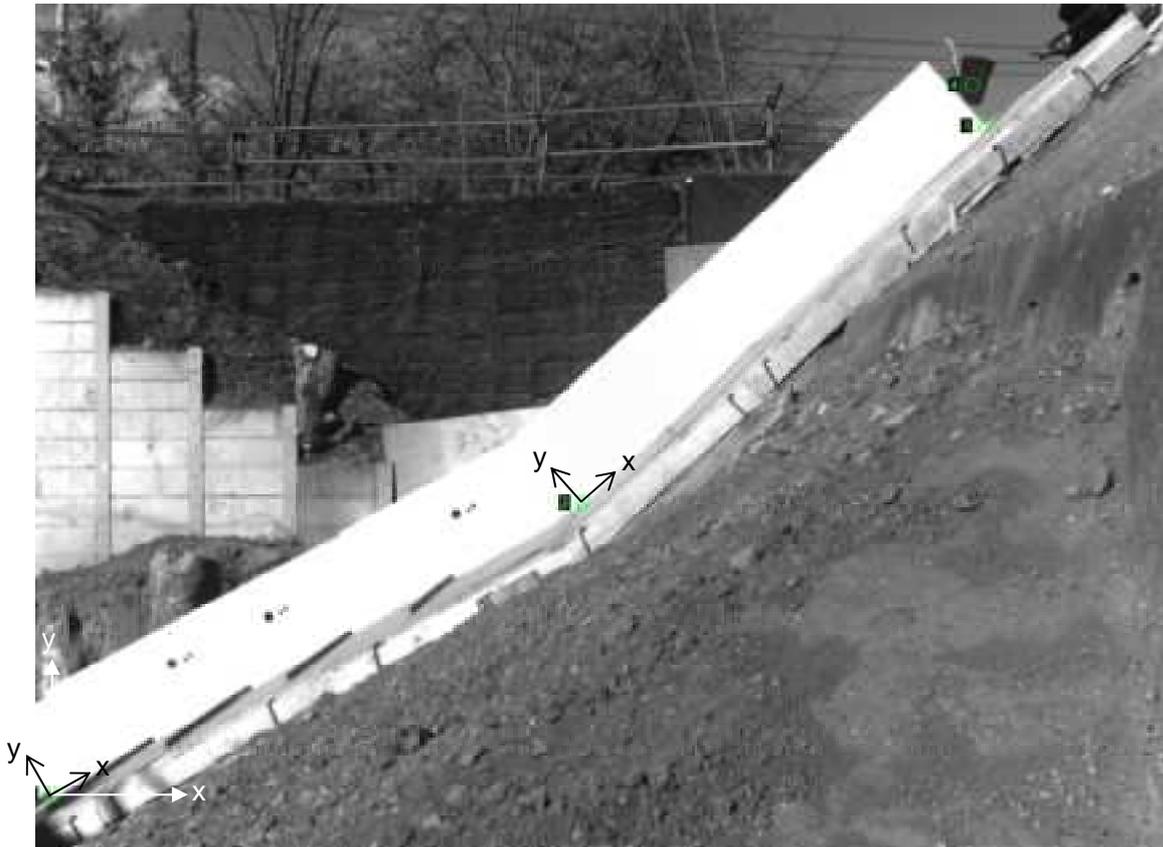
図 9.1.448 解析に用いた標点の位置

図 9.1.448 に解析に用いた標点の位置を示す。岩塊の軌跡を解析するために用いた標点番号は 4 である。その他の標点は座標固定のために用いた。全体座標は番号 1 の標点を原点としたものである。また、45 度流路部と 30 度流路部で、図に示すように部分座標系を設け、それぞれの部位で変位と速度の軌跡を解析した。

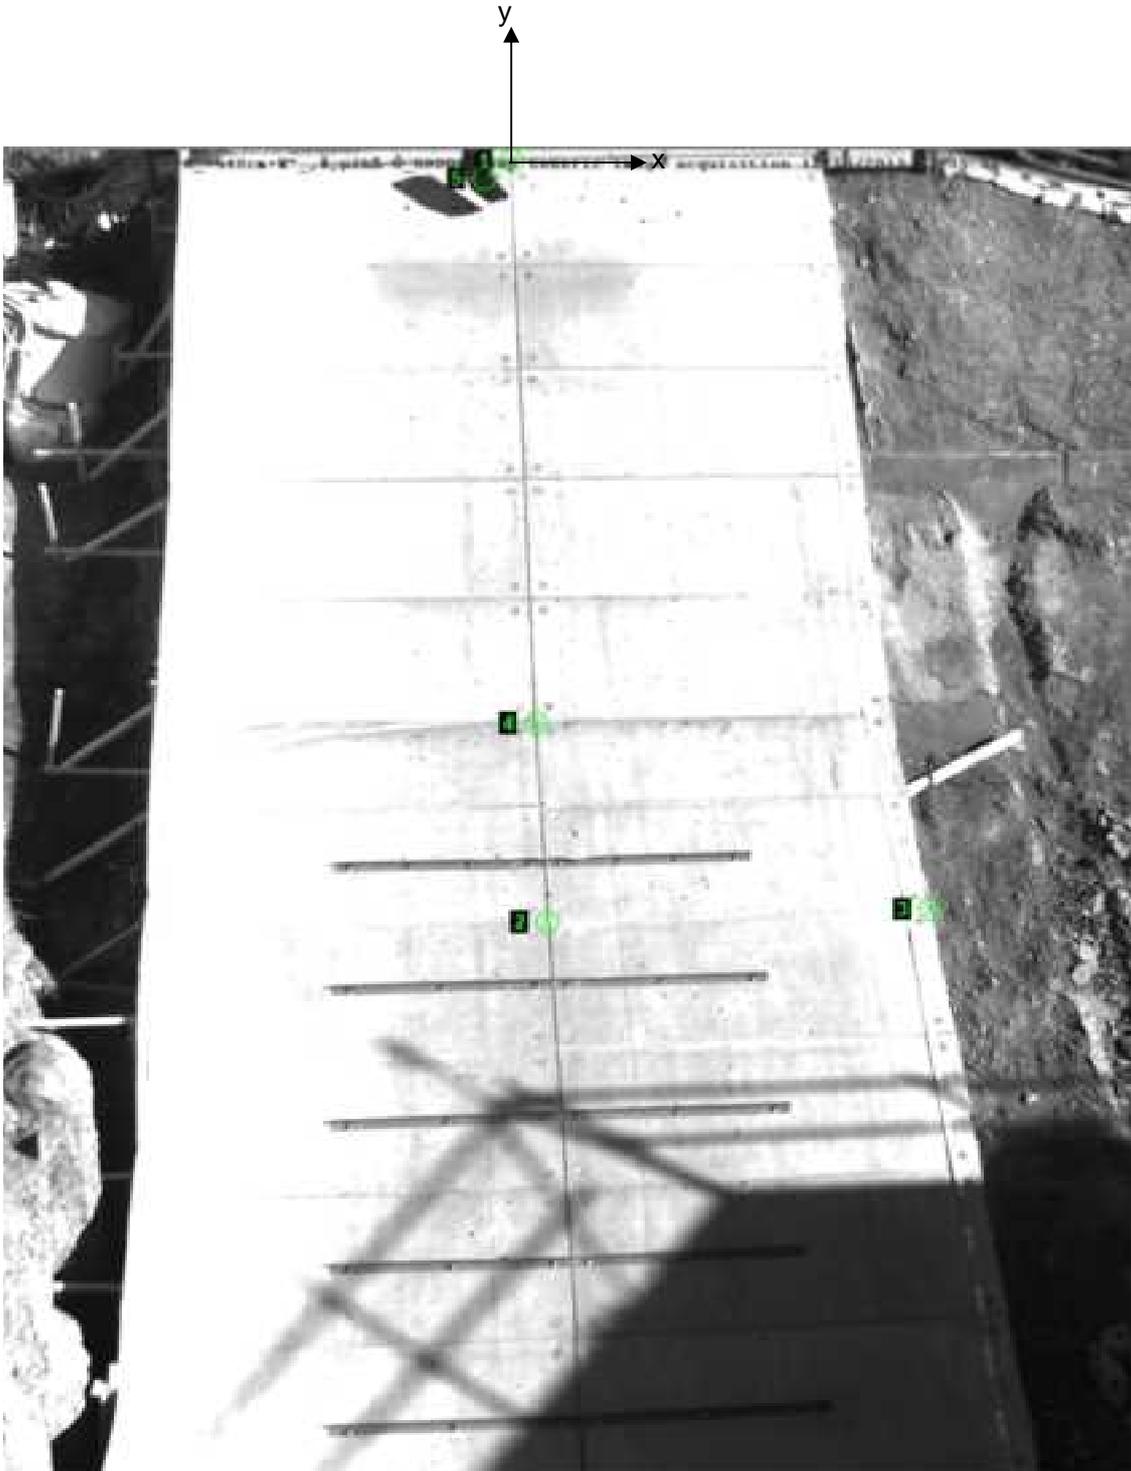
図 9.1.456 解析に用いた標点の位置

図 9.1.456 に解析に用いた標点の位置を示す。岩塊の軌跡を解析するために用いた標点番号は 5 である。その他の標点は座標固定のために用いた。全体座標は番号 1 の標点を原点としたものである。また、標点 2 と 3 から、カメラの撮影向きの座標補正を行った。
