9. 1. 5 No.35, 36

本節では、20cm 岩塊の解析結果（2 ケース）について示す。

9. 1. 6 岩塊単体（アングル付き）

本節では、岩塊単体（アングル付き）の解析結果（12 ケース）について示す。

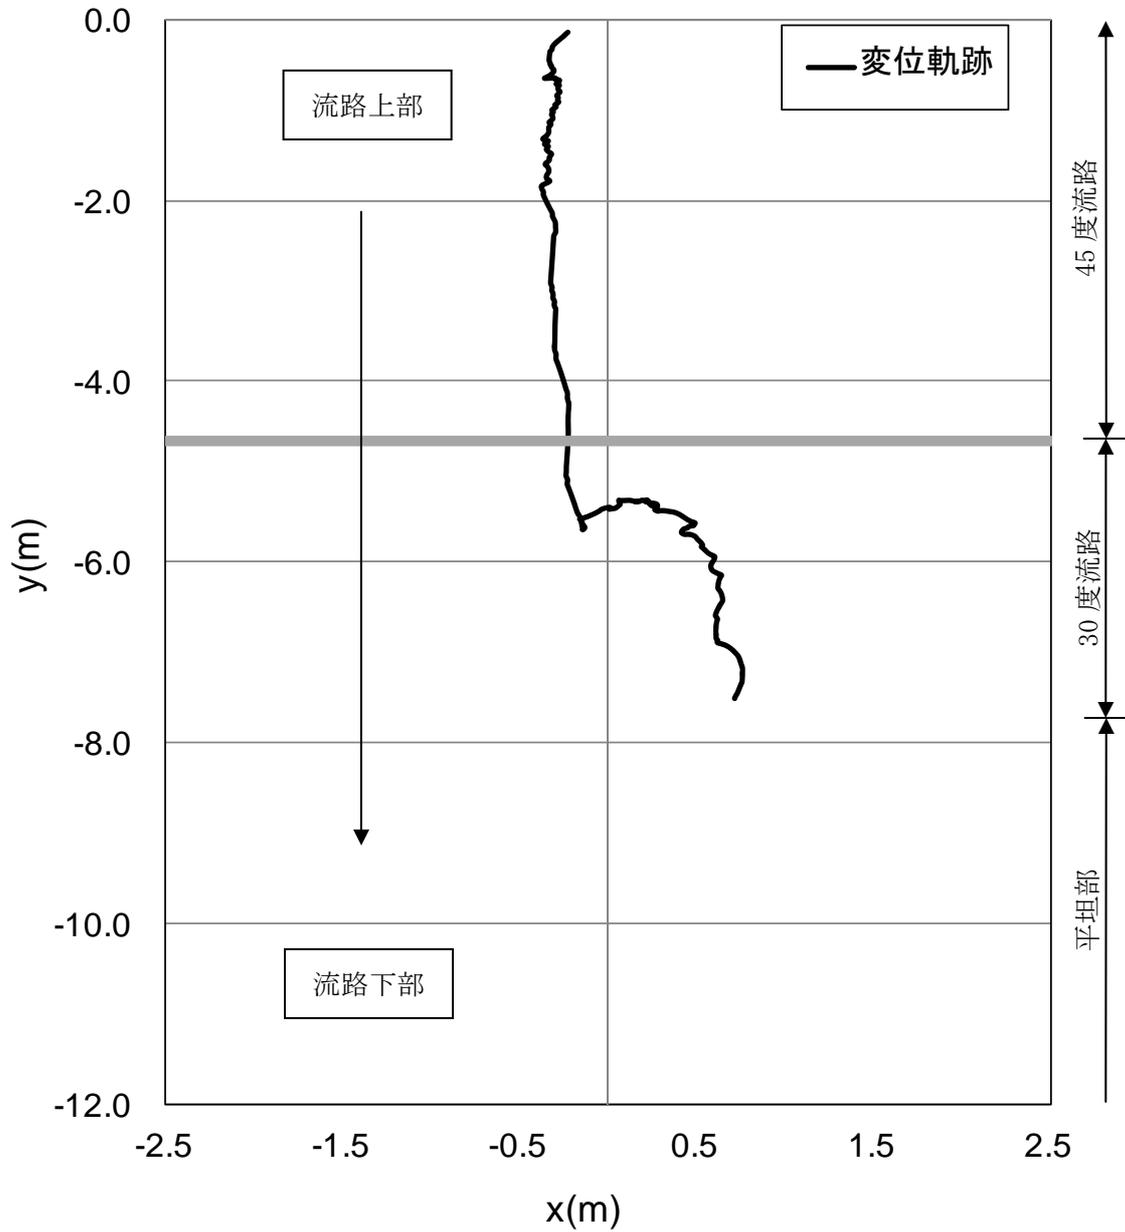
図 9.1.457 岩塊模型の変位軌跡

図 9.1.457 に岩塊模型の変位軌跡を示す。流路下部に向かって、45 度流路では直線的な挙動が見られたが、アングル設置位置にて大きく右側に移動する挙動が見られた。

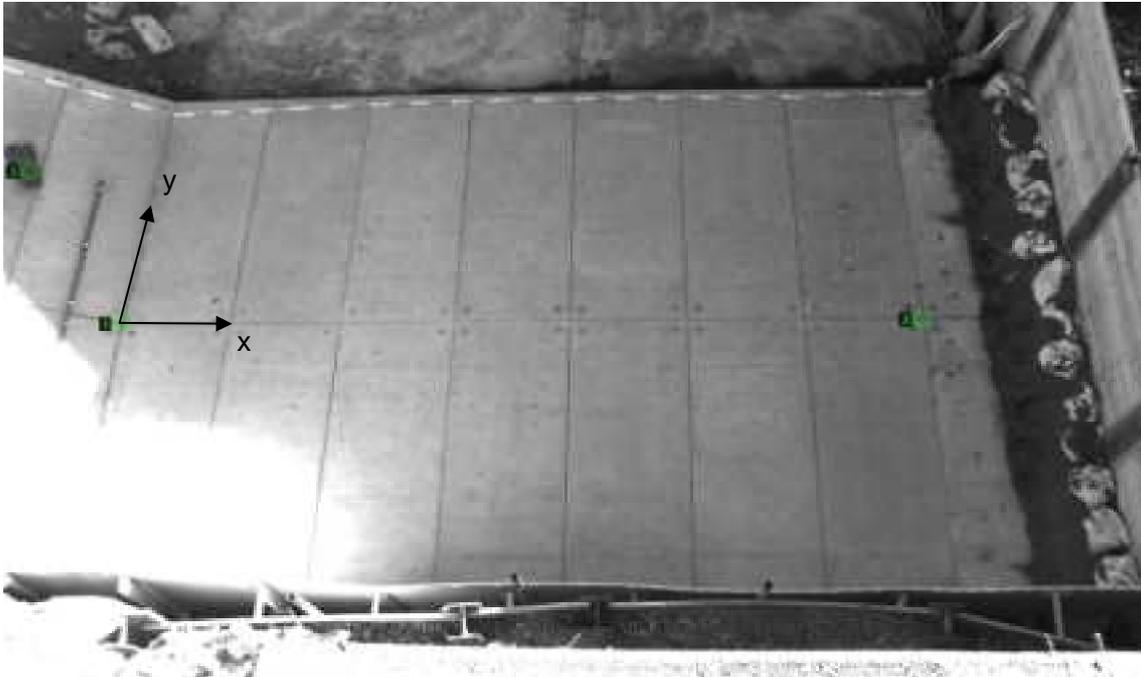
図 9.1.459 解析に用いた標点の位置

図 9.1.459 に解析に用いた標点の位置を示す。岩塊の軌跡を解析するために用いた標点番号は 3 である。その他の標点は座標固定のために用いた。全体座標は番号 1 の標点を原点としたものである。また、標点 1 と 2 から、カメラの撮影向きの座標補正を行った。

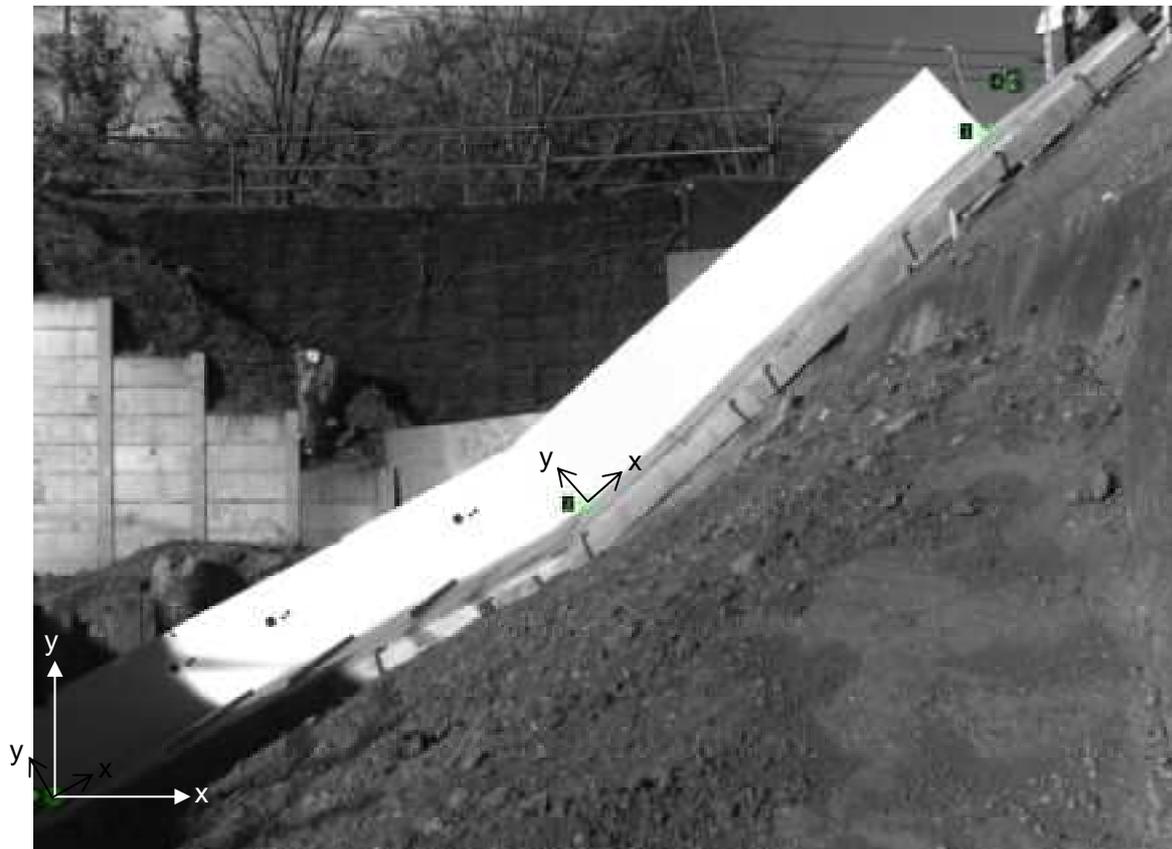
図 9.1.462 解析に用いた標点の位置

図 9.1.462 に解析に用いた標点の位置を示す。岩塊の軌跡を解析するために用いた標点番号は 4 である。その他の標点は座標固定のために用いた。全体座標は番号 1 の標点を原点としたものである。また、45 度流路部と 30 度流路部で、図に示すように部分座標系を設け、それぞれの部位で変位と速度の軌跡を解析した。

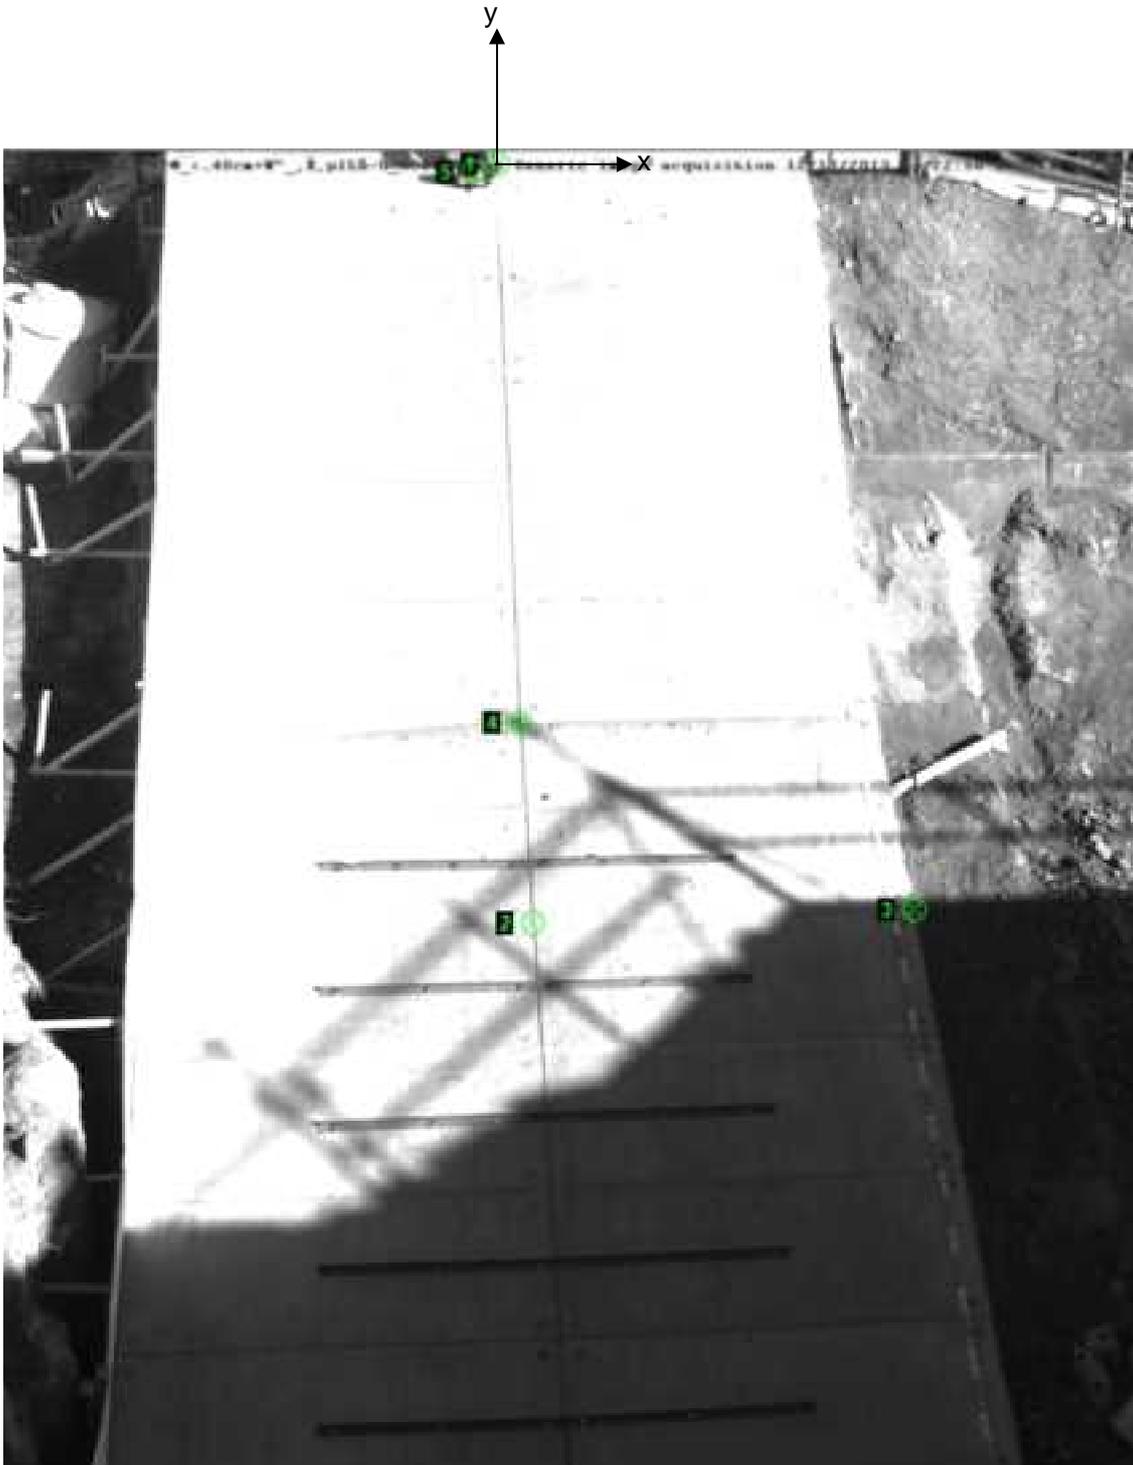
図 9.1.470 解析に用いた標点の位置

図 9.1.470 に解析に用いた標点の位置を示す。岩塊の軌跡を解析するために用いた標点番号は 5 である。その他の標点は座標固定のために用いた。全体座標は番号 1 の標点を原点としたものである。また、標点 2 と 3 から、カメラの撮影向きの座標補正を行った。

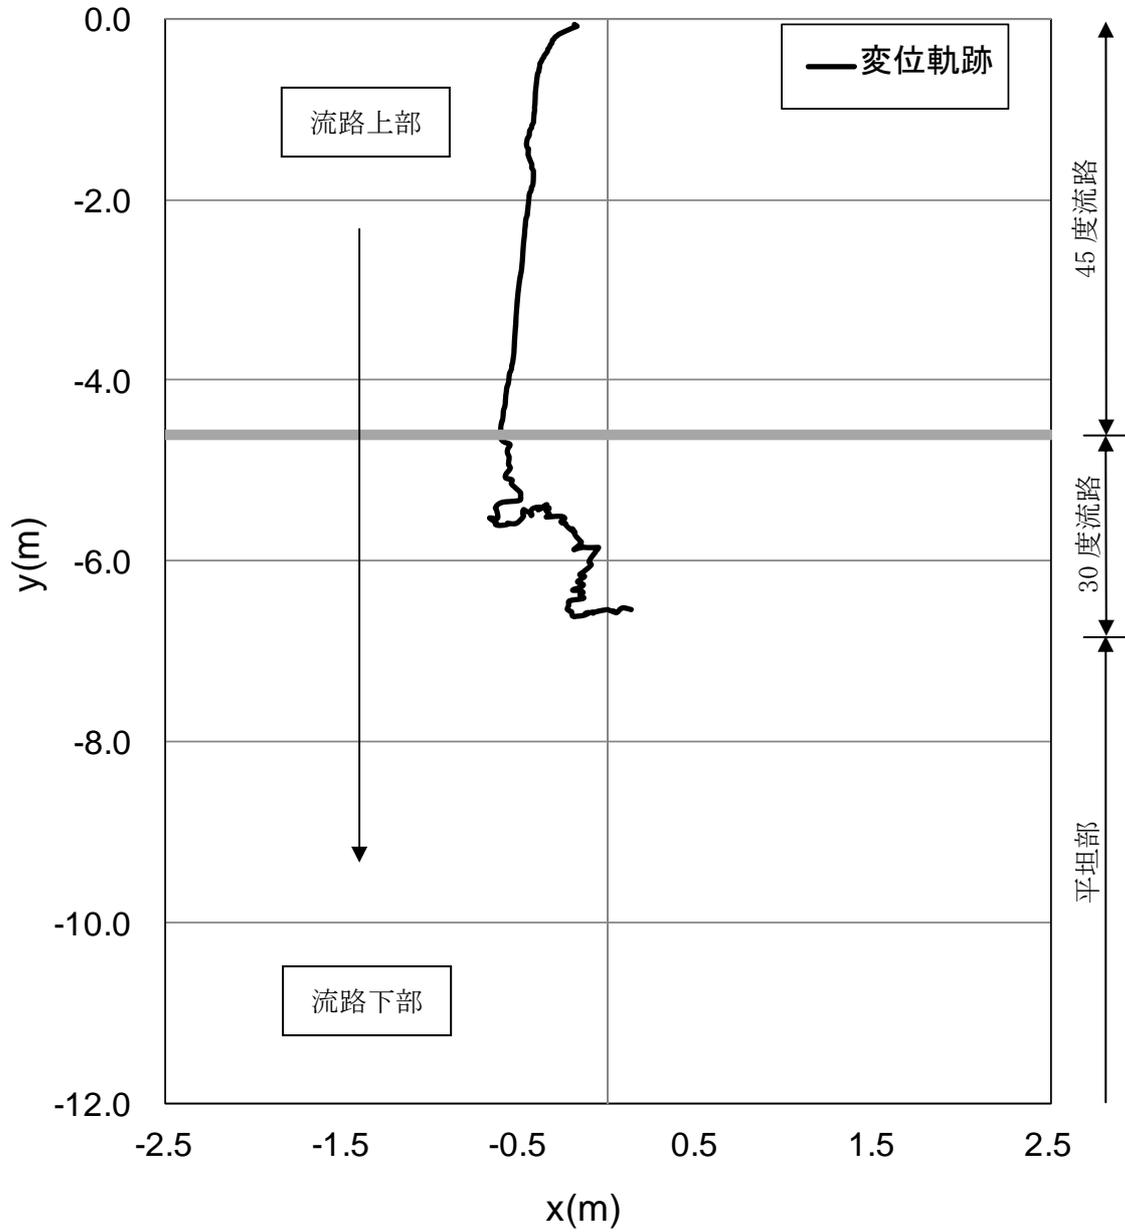
図 9.1.471 岩塊模型の変位軌跡

図 9.1.471 に岩塊模型の変位軌跡を示す。流路下部に向かって、45 度流路では直線的な挙動が見られたが、アングル設置位置にて複雑に移動する挙動が見られた。
