燃料研究棟における汚染に伴う環境モニタリング結果

燃料研究棟における排気系統の運転について

国立研究開発法人日本原子力研究開発機構

大洗研究開発センター

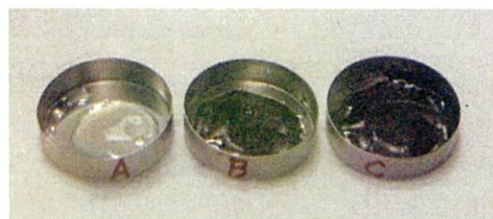
図②-1 Cm 粉末とエポキシ樹脂の固化試料外観 (左) と圧力計付き密閉容器

アルゴン雰囲気 (水分濃度 2 ppm 以下) のグローブボックス中で、試料 B は開放状態で毎日重量を測定し、エポキシ樹脂の分解による重量減少率を算出した。試料 A (エポキシ樹脂のみ) は、B の参照用として同様に毎日重量測定し、樹脂のみで変化があるかの確認用に用いた。試料 C は、図②-1 に示す圧力計付きの密閉容器 (有効内容積 194 mL) に同じアルゴン雰囲気下で密閉し、ガス発生による圧力上昇値を毎日記録した。図②-1 には、試料 A~C の作製時の外観写真も示す。

左から試料A、B、C
(ステンレス鋼製の皿の中で混合・固化)

圧力計付き
密閉容器の外観

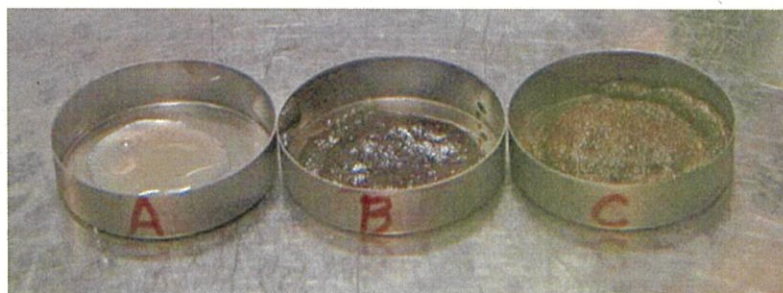
図②-4 密閉容器から取り出した試料C(右端)と解放状態にあった試料A、Bの比較

ところ、エポキシ樹脂の重量減少率は0.68% (1.58 mg) であり、同じ経過時間の試料Bに比べて約1/5と小さい値であった。試料Bの外観と比べて、密閉されていた試料Cは樹脂が全体的に膨張していた(図②-4)ことから、密閉の加圧下では、樹脂内で発生したガス分子が外部に放出されにくく、樹脂内でミクロな気泡を形成していることが示唆される。試料Cのガス発生量と重量減少から、ガス種を水素とメタンの2種混合と仮定して組成を概算評価し、97%が水素、3%がメタンとの結果を得た。

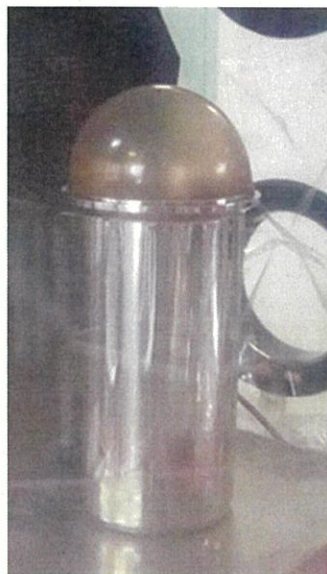
図⑭-6 蓋なし試験 破裂直前の樹脂製の袋の写真

で破裂する挙動を示した。非照射の樹脂製の袋のケースと異なり、破裂箇所の形状は 90 mm 程度の直線的であった (図⑭-7)。劣化した樹脂製の袋の破裂時の内圧は大気圧+0.042 MPa (1.42 気圧)、缶からはみ出た部分の膨らみは約 90 mm であった。破裂直前の樹脂製の袋の写真を図⑭-6 に、破裂後の樹脂製の袋の写真を図⑭-7 に示す。

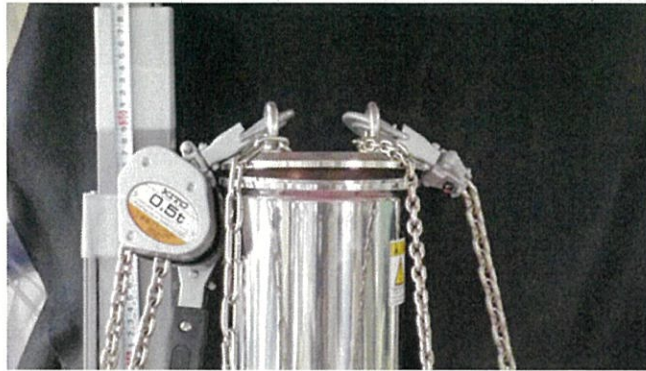
図⑭-8 蓋あり試験 破裂直前の樹脂製の袋の写真

蓋ありの試験では、缶上部からはみ出る樹脂製の袋の寸法は袋が膨張した際に蓋部に接触し、拘束される状態を模擬するために-55 mm とし、内部に加える空気圧を 1 kgf/cm^2 として試験を実施した。約 250 秒で破裂に至った。非照射の樹脂製の袋と同様に、ステンレス缶内面で拘束された部分は膨らむことができないため、ステンレス缶上側の 10 mm 程度空いた隙間の解放部で膨らんで破裂する結果となった。2 回の試験ではどちらも非照射の樹脂製の袋のケース (放射状の破損形状) と異なり、破損形状は 80 mm 程度の直線的であった (図⑭-9)。劣化した樹脂製の袋の破裂時の内圧は大気圧+0.09 MPa 及び大気圧+0.11 MPa (1.9、2.1 気圧) であった。破裂直前の樹脂製の袋の写真を図⑭-8 に、破裂後の樹脂製の袋の写真を図⑭-9 に示す。また、破裂箇所と破損形状の概略図を図⑭-10 に示す。

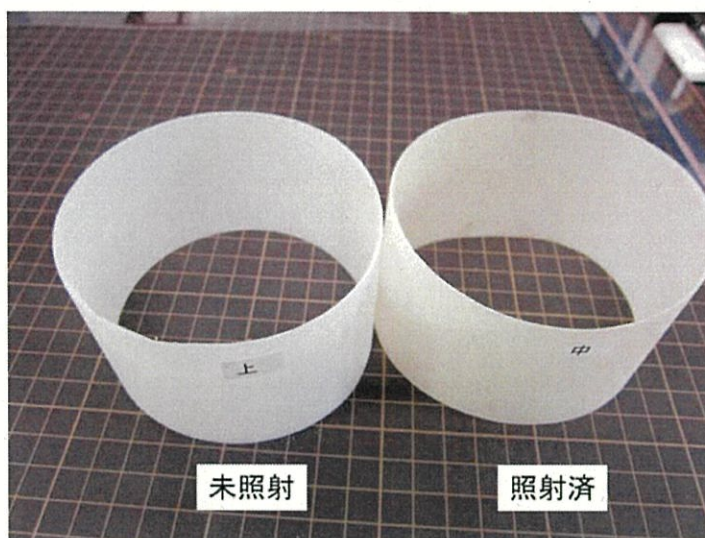
図⑱-1 非照射と照射後のポリ容器の外観観察結果

照射終了後の引張試験片を非照射のものと比較して外観観察を行った。照射した試料は若干の黄色化がみられたが、柔軟性もほとんど変化はなく、脆くなるなどの劣化が認められなかった。図⑱-1 に非照射と照射後の試料の外観観察結果を示す。
