大洗研究開発センター燃料研究棟における汚染について（第 2 報）

## 原子力施設故障等報告書

件名	大洗研究開発センター燃料研究棟における汚染について（第 2 報）
事象発生の日時	発生日時 平成 29 年 6 月 6 日（火） 11 時 15 分頃 判断日時 平成 29 年 6 月 7 日（水） 13 時 00 分
事象発生の場所	燃料研究棟分析室（管理区域）
事象発生の原子力施設名称	国立研究開発法人日本原子力研究開発機構 大洗研究開発センター（北地区）燃料研究棟
事象の状況	<p>平成 29 年 6 月 6 日 11 時 15 分頃、燃料研究棟分析室（以下「108 号室」という。）フード（H-1）において、核燃料物質を収納したプルトニウム・濃縮ウラン貯蔵容器（以下「貯蔵容器」という。）の点検等作業中、貯蔵容器内にある核燃料物質が入った容器を封入したビニルバック（以下「樹脂製の袋」という。）が破裂した。108 号室内において作業員が <math>\alpha</math> 線用表面汚染検査計を用いて汚染検査を行った結果、作業員 5 名全員に汚染があることを確認した。</p> <p>事象発生の状況は、作業員からの聞き取り情報によると、以下のとおり。</p> <p>フード（H-1）での作業員が、貯蔵容器の 6 本のボルトのうち、4 本を対角線上に外した後、残り 2 本のボルトを緩めた際に貯蔵容器内圧が抜ける音が「シュ」としたため、蓋と貯蔵容器本体のすき間について全周スミヤをとり、汚染なしを確認した。中からエアが抜けるのは室温が比較的高い場合に経験があり、全周のスミヤで汚染がないことを確認できたため、作業員は引き続き作業を進めることを判断した。作業員が片手で蓋を持ちながら、残り 2 本のボルトを外したと同時に樹脂製の袋が破裂した。蓋はその後、フード内に置いた。破裂の際、作業員は腹部に風圧を感じるとともに、他の作業員全員が破裂音を聞いた。貯蔵容器からモヤモヤとした内部からの漏洩が認められた。マスク越しではあるが作業員は異臭がないことを確認した。また、作業員がゴム手袋越しではあるが、貯蔵容器に触れたところ、温度上昇はなかった。</p> <p>事象発生後は、汚染の拡大を防止するため、108 号室入口廊下側にグリーンハウスを設置するとともに、108 号室から建家外への非常口扉に外側から目張りを実施した。</p> <p>平成 29 年 6 月 6 日 14 時 30 分に 108 号室からグリーンハウスへ作業員の退室を開始した。退室時のグリーンハウス内における身体汚染検査の結果、作業員 5 名の特殊作業衣等に汚染（最大 <math>322 \text{ Bq/cm}^2</math>）以</p>

大洗研究開発センター燃料研究棟における汚染について（第2報）

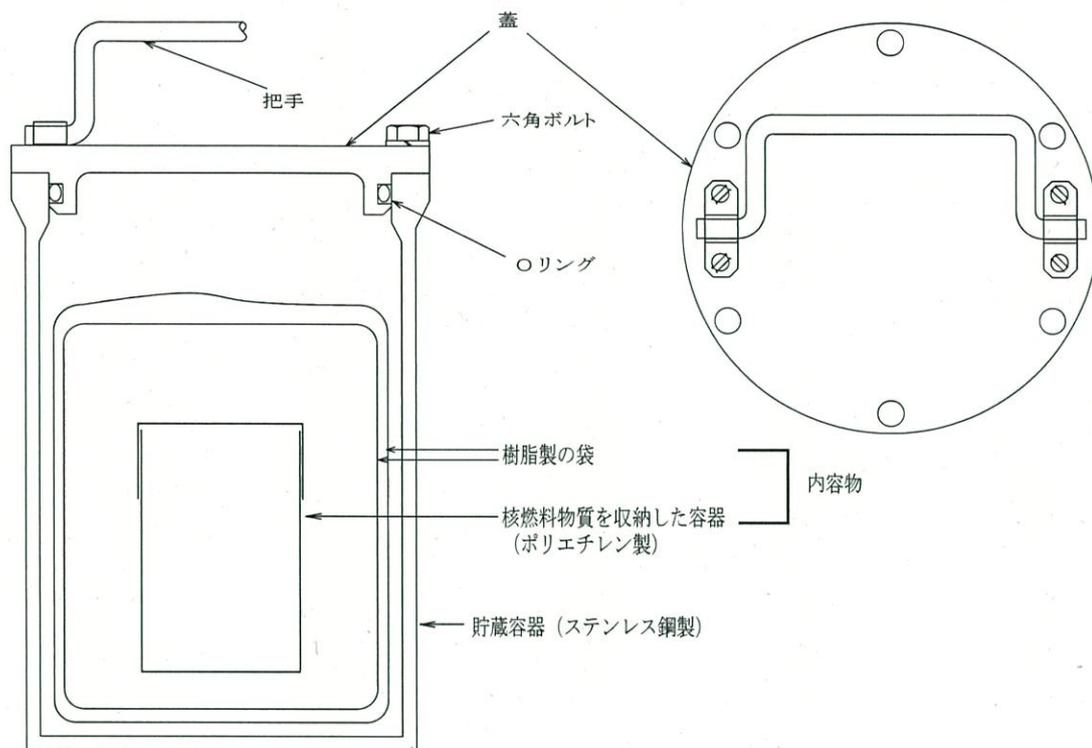
図4.1.2 プルトニウム・濃縮ウラン貯蔵容器の構造と内容物

燃料研究棟（図 4.1.1 及び添付 4.1.1 参照）における核燃料（炭化物・窒化物燃料等）に関する研究は、昭和 52 年 5 月から開始された。今回事象が発生したプルトニウム・濃縮ウラン貯蔵容器（以下「貯蔵容器」という。図 4.1.2 参照）は、平成 3 年 10 月に X 線回折測定済試料が収納されたものであった。

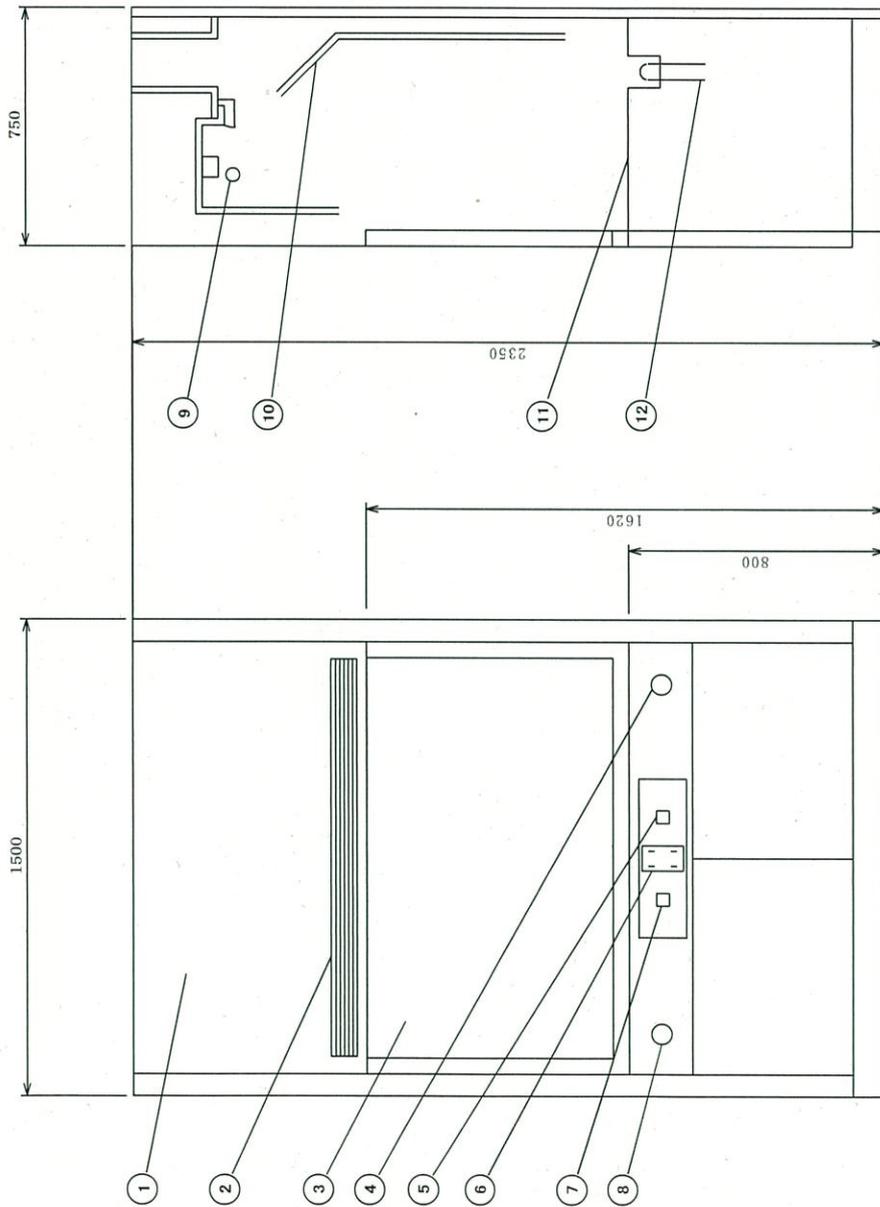
図4.2.2 フード (H-1) 概略図

番号	部品名称
①	本体
②	給気ギヤリ
③	スライド式ガラス窓
④	ガスハンドル
⑤	蛍光灯用スイッチ
⑥	電源コンセント
⑦	電源用表示ランプ
⑧	給水ハンドル
⑨	蛍光灯
⑩	パツフルプレート
⑪	鉛張り流し
⑫	排水管

(単位 mm)

平成 29 年 6 月 6 日 11 時 15 分頃、燃料研究棟管理区域内の分析室（以下「108 号室」という。図 4.2.1 参照）のフード（H-1）（図 4.2.2 参照）において、貯蔵容器の点検等作業中、貯蔵容器内にある核燃料物質が入った容器を封入した樹脂製の袋が破裂した。108 号室内において作業員が  $\alpha$  線用表面汚染検査計を用いて汚染検査を行った結果、5 名全員に汚染があることを確認した。事象発生時の 108 号室における作業員 5 名（作業員 A～E）の位置関係を図 4.2.3 に示す。

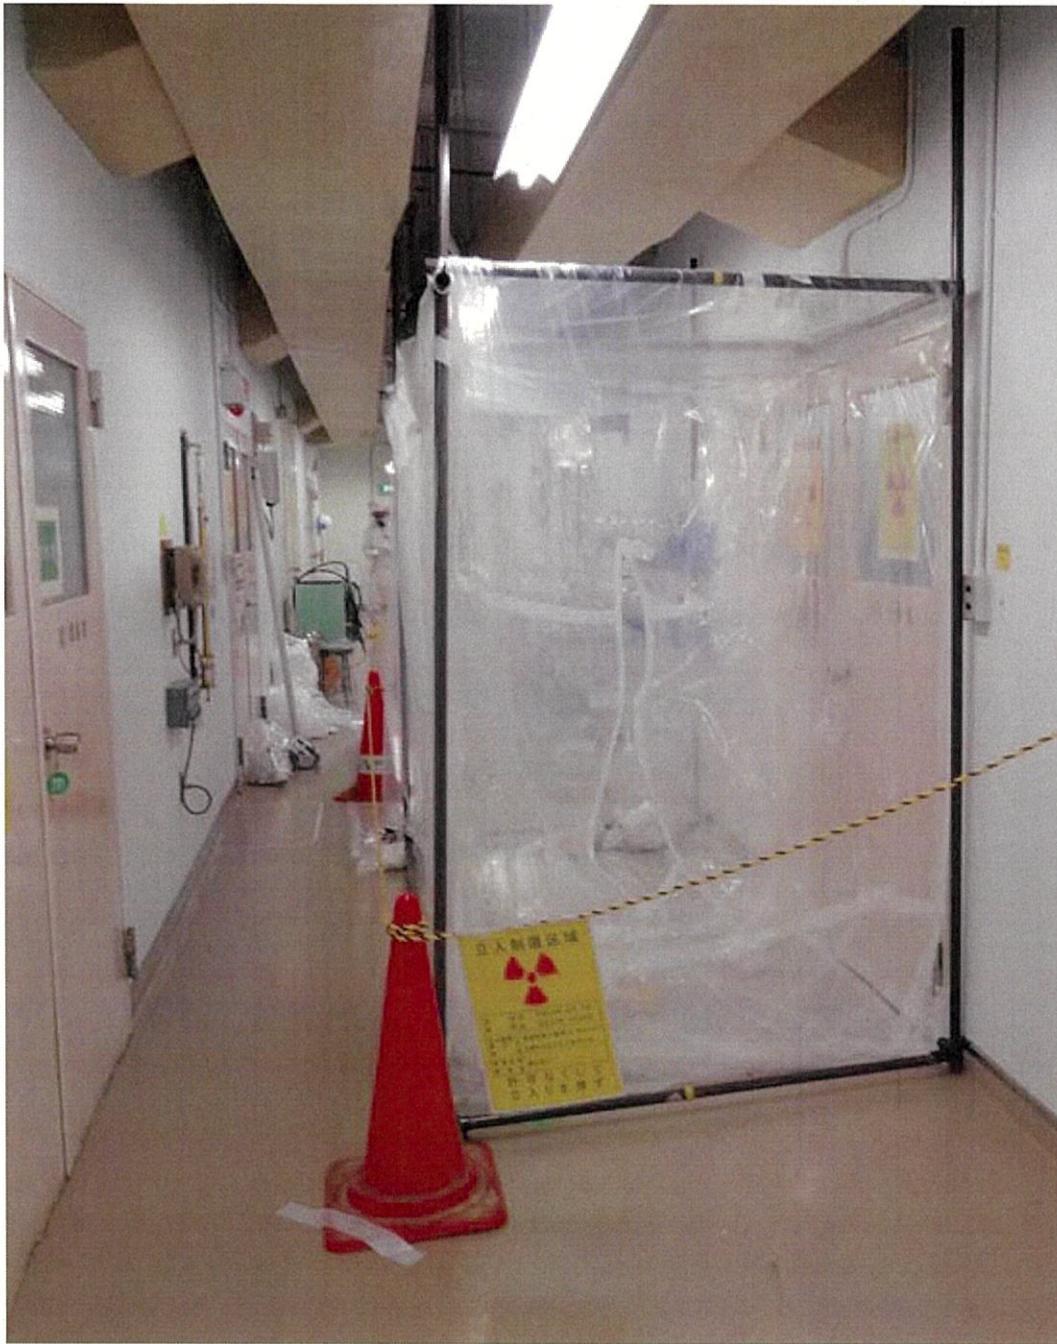
図 4. 2. 4 グリーンハウス

事象発生後は、汚染の拡大を防止するため、108 号室入口廊下側にグリーンハウス<sup>1</sup>（図 4.2.4 参照）を設置するとともに、108 号室から建家外への非常口扉に外側から目張りを実施した。目張り箇所を図 4.2.5 に示す。モニタリングポスト及び燃料研究棟の排気ダストモニタの指示値は、本事象の発生前後で変化はなかった。図 4.2.6 及び図 4.2.7 に燃料研究棟に至近のモニタリングポスト（P-2）及び燃料研究棟の排気ダストモニタにおける指示値のトレンドを示す。発生場所における空気中の放射性物質の濃度については、事象発生時の室内 Pu ダストモニタ No. 2（108 号室）（以下「Pu ダストモニタ」という。）の指示値は通常の変動範囲内であった。平成 29 年 6 月 6 日 13 時 55 分、その指示値が約  $5 \times 10^{-8}$  Bq/cm<sup>3</sup>（1 週間平均濃度）<sup>2</sup>まで上昇したが、それ以降は上昇しなかった。この値は、法令に定める Pu-239 の空気中濃度限度（ $7 \times 10^{-7}$  Bq/cm<sup>3</sup>）を一桁下回るものである。その後、Pu ダストモニタの集塵用フィルタを交換した結果、指示値が通常の変動範囲内まで低下したことを確認した。これ以降、指示値は通常の変動範囲内である。図 4.2.8 に Pu ダストモニタの指示値のトレンドを示す。作業員の 108 号室からグリーンハウスへの退室時における身体汚染検査結果（後述）から、平成 29 年 6 月 6 日 16 時 27 分に 108 号室を立入制限区域に設定した。

<sup>1</sup> グリーンハウスは、原子力施設において除染の作業等を行う際、汚染の拡大防止を目的として作業エリアに仮設される囲いである。パイプ等を用いたフレームにビニルシート等で覆いをした構造で、必要に応じて防災シートが用いられる。

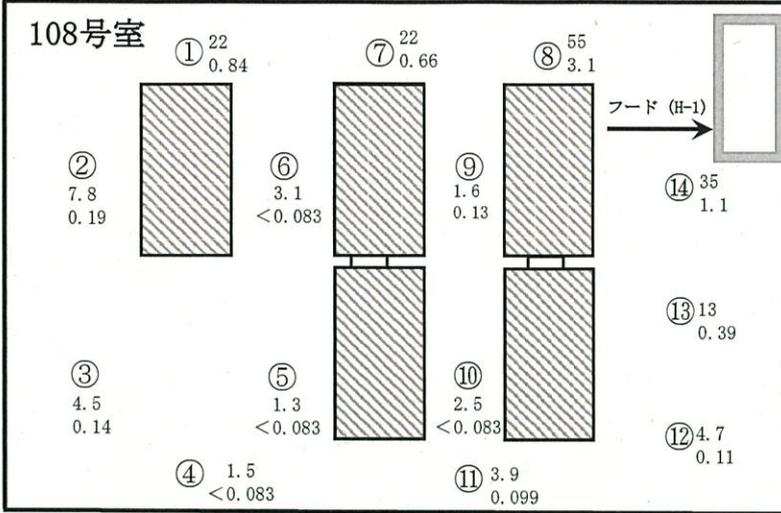
図4.2.9 表面密度測定結果

建家名	燃料研究棟
測定日時	平成29年6月7日 18:36~18:55
測定線種	■ α線 ■ β(γ)線
測定器	放射能計測装置 ( ES-7284 )
測定方法	スミヤ法
単位	Bq/cm <sup>2</sup>
測定条件	拭取効率: 10%
備考	
記事	①~⑭: 測定ポイント

なお、108号室の表面密度については、平成29年6月7日に床面を測定した結果、最大55 Bq/cm<sup>2</sup>( $\alpha$ 線)、3.1 Bq/cm<sup>2</sup>( $\beta$ ( $\gamma$ )線)の汚染を18時55分に確認した。また、108号室の線量当量率は、最大で2  $\mu$ Sv/hであった。フード(H-1)前床においては、貯蔵容器から飛散したと思われる粒子を確認した。

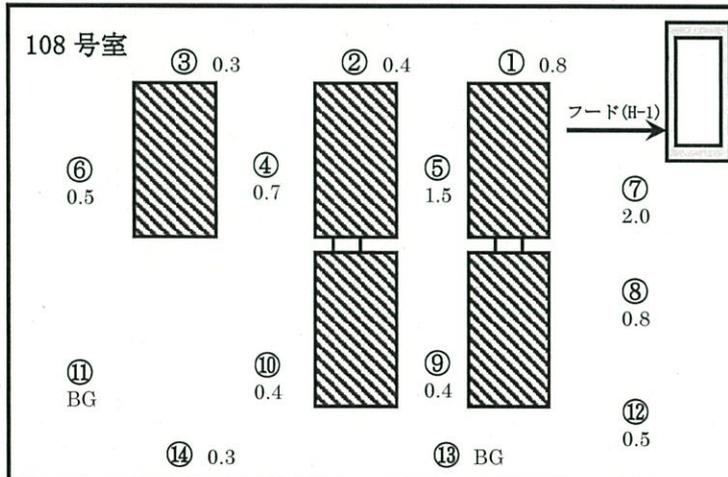
図4.2.10 線量当量率測定記録

建家名	燃料研究棟
測定日時	平成29年6月7日 16:41~17:09
測定線種	γ線
測定器	GM管式サーベイメータ (GM-137)
BG	0.2 μSv/h
測定方法	サーベイ法(床上約1m)
単位	μSv/h
備考	
記事	①~⑭: 測定ポイント

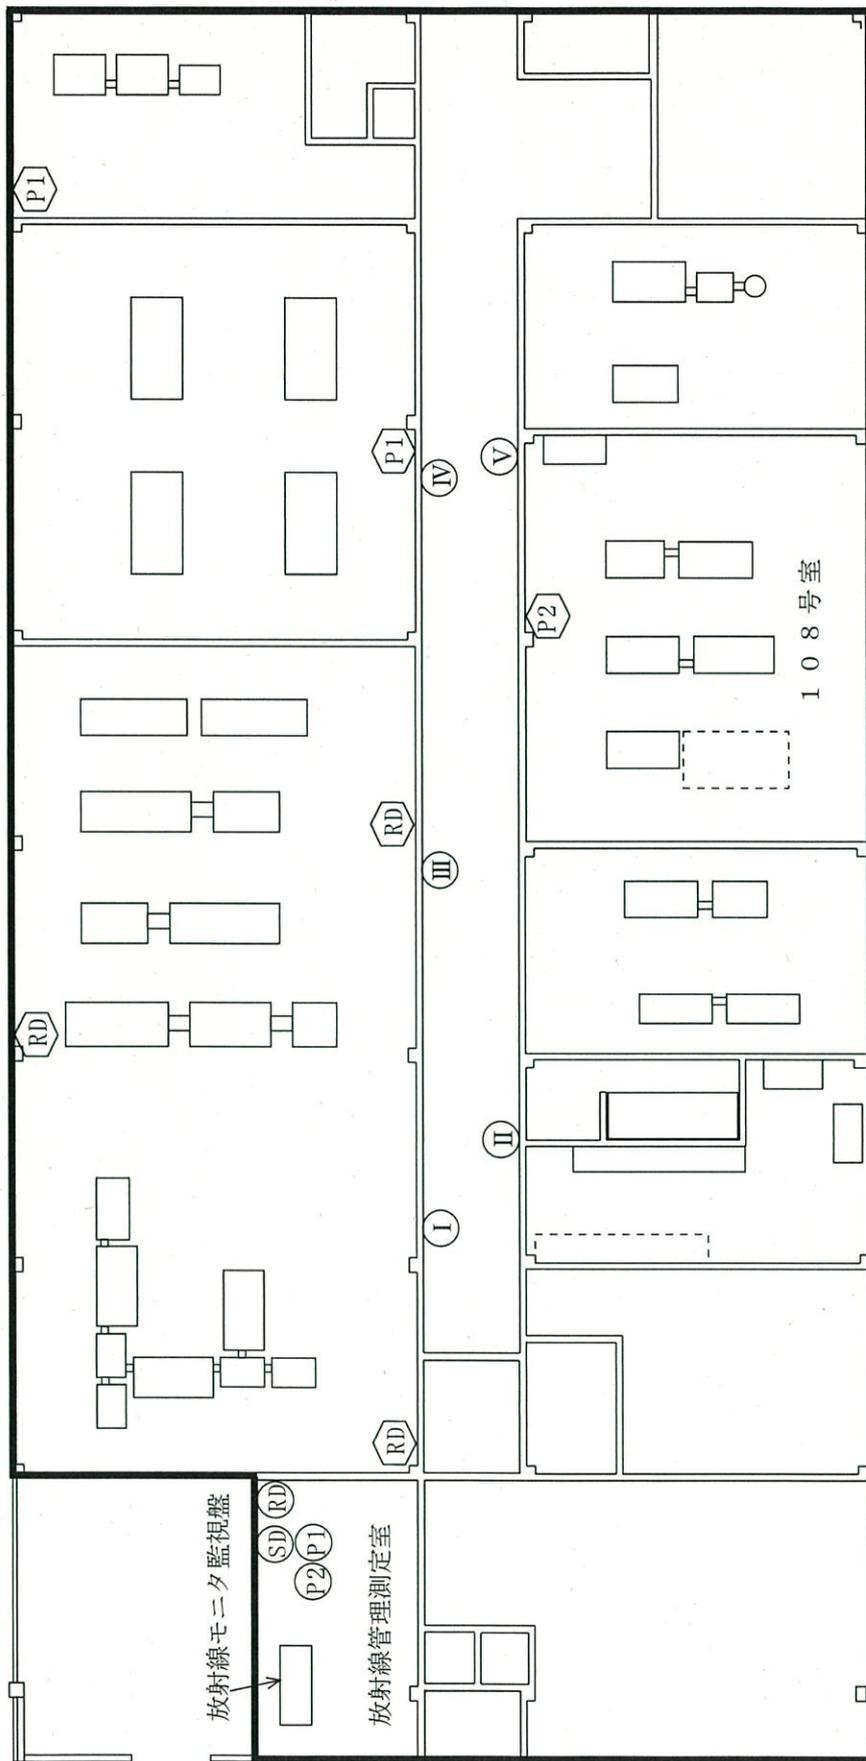
図4.2.11 燃料研究棟の放射線管理モニタの配置図

- ① RD : 室内ダストモニタ
- ② SD : 排気ダストモニタ
- ③ I~V : ガンマ線エリアモニタ
- ④ P1 : 室内PuダストモニタNo.1
- ⑤ P2 : 室内PuダストモニタNo.2
- ⑥ RD : 室内ダストモニタサンプリング端
- ⑦ P1 : 室内PuダストモニタNo.1サンプリング端
- ⑧ P2 : 室内PuダストモニタNo.2サンプリング端

燃料研究棟の放射線管理モニタの配置図を図4.2.11に、排気ダストモニタ及びPuダストモニタの系統図を図4.2.12に示す。また、燃料研究棟の排気系統図を図4.2.13に示す。

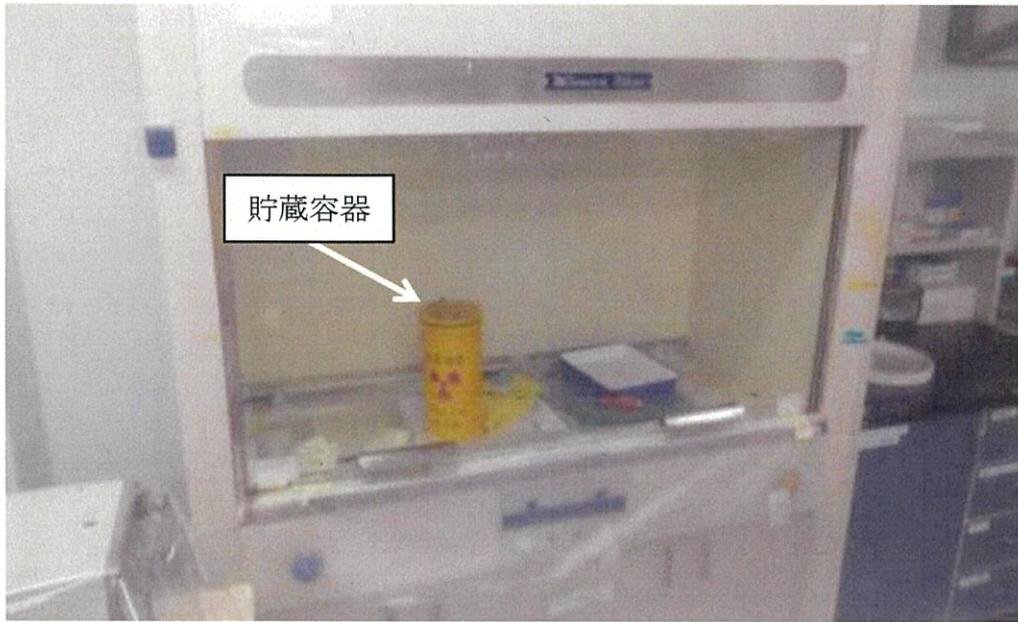
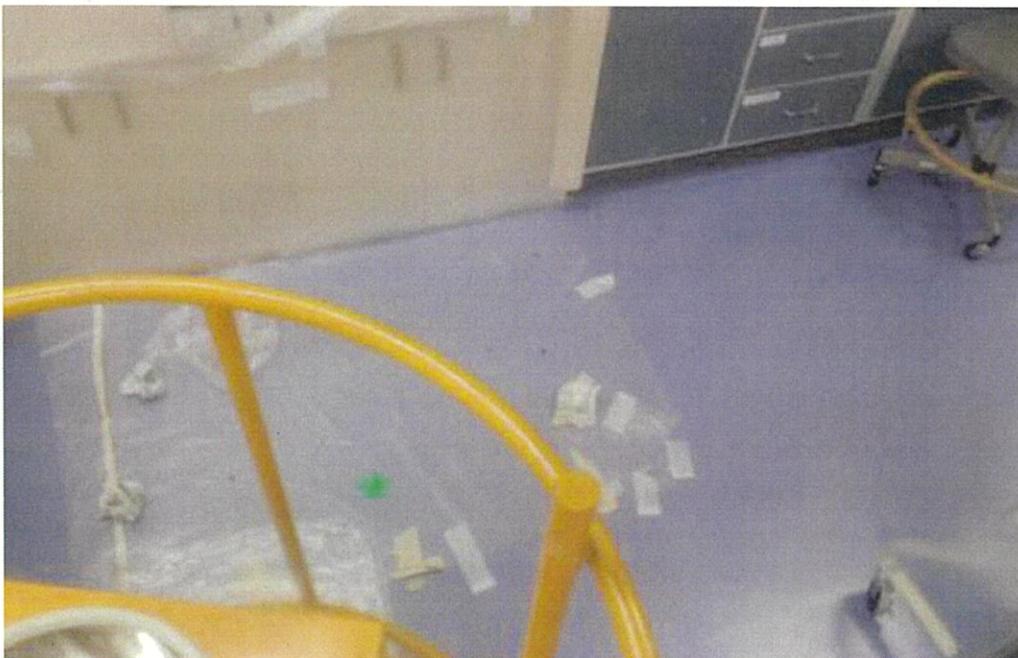
図 4.2.14 事象発生後のフード (H-1) 周辺

フード内

フード前床

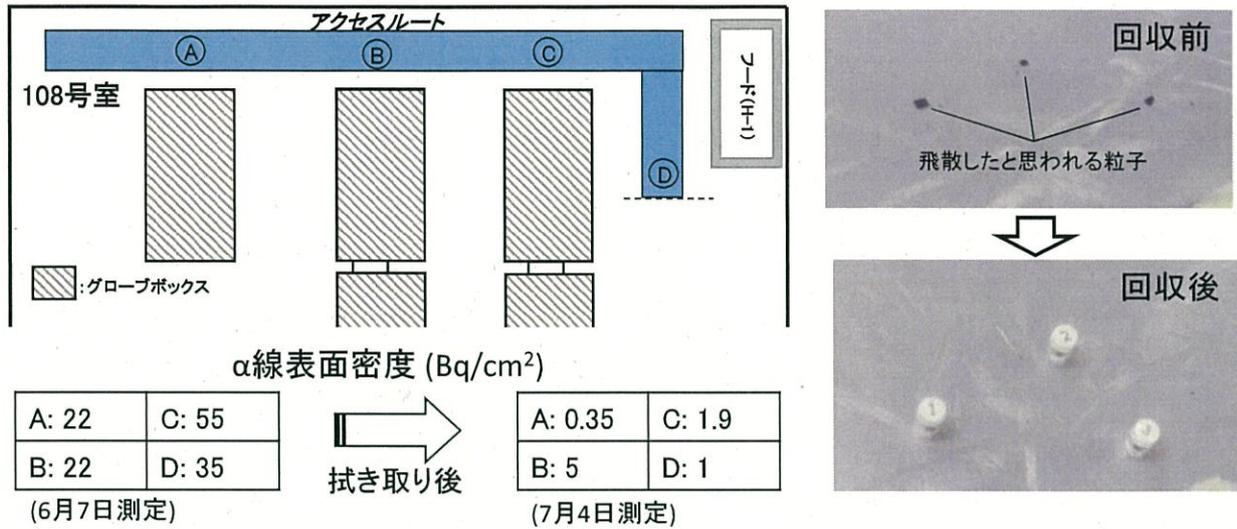
図6. 2. 1 アクセスルート床の表面密度測定結果及び粒子回収前後の写真

フードまでのアクセスルート確保(7月4日)

- 108号室入口からフードまでの通路について、作業員の歩行による汚染拡大・飛散防止のための床の拭き取りを実施。
- アクセスルート(床の一部)の表面密度は、床の拭き取りにより低減。
- フードから飛散したと思われる粒子については、カメラで位置情報を記録した後、位置毎にバイアル瓶の容器に回収し、金属容器に収納した。前面のビニルシートについては、折りたたんで金属容器に収納した。

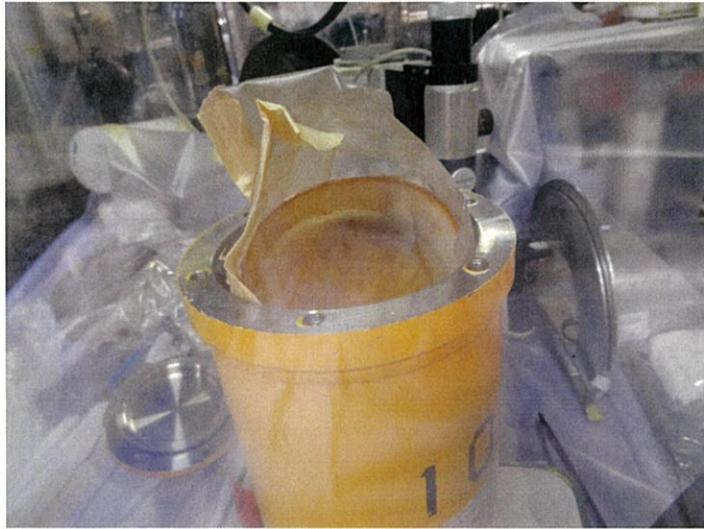
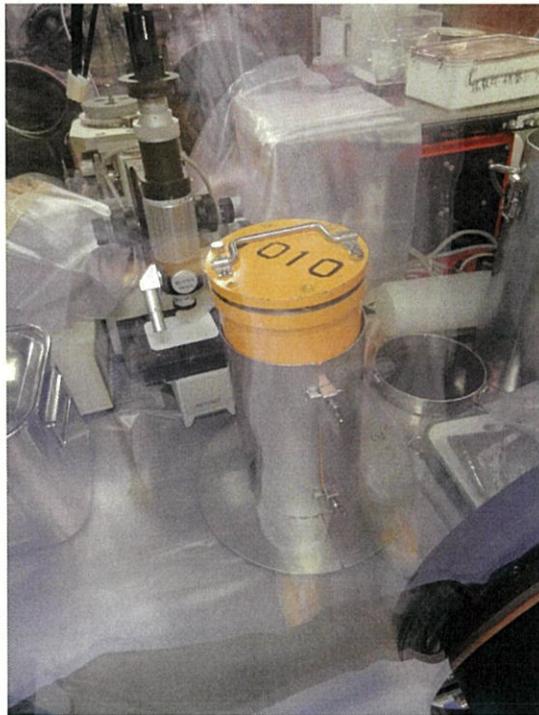
図 6.2.4 グローブボックス (123-D) 搬入後の貯蔵容器

(H29. 7. 20 撮影)

貯蔵容器の状況

グローブボックス (123-D) 搬入後の貯蔵容器の状況  
(転倒防止治具取り付け後)

フード (H-1) からの貯蔵容器の搬出及び 108 号室から 101 号室への貯蔵容器の移動作業は、収納容器を用い、適宜ビニル袋で養生し、表面の汚染を検査して異常のないことを確認したうえで実施した。108 号室内の移動は、プルトニウム・濃縮ウラン管理区域内運搬車を用い、108 号室出入口からグリーンハウス 1 (図 6.2.3 参照) の近傍に待機させた簡易運搬車までは貯蔵容器を手渡しで移動した。その後、簡易運搬車を用いて 101 号室のグローブボックス (123-D) へ搬入した。グローブボックス (123-D) へ搬入された貯蔵容器の状況を図 6.2.4 に示す。当該貯蔵容器は、今後、原因調査のための観察や分析に供する。

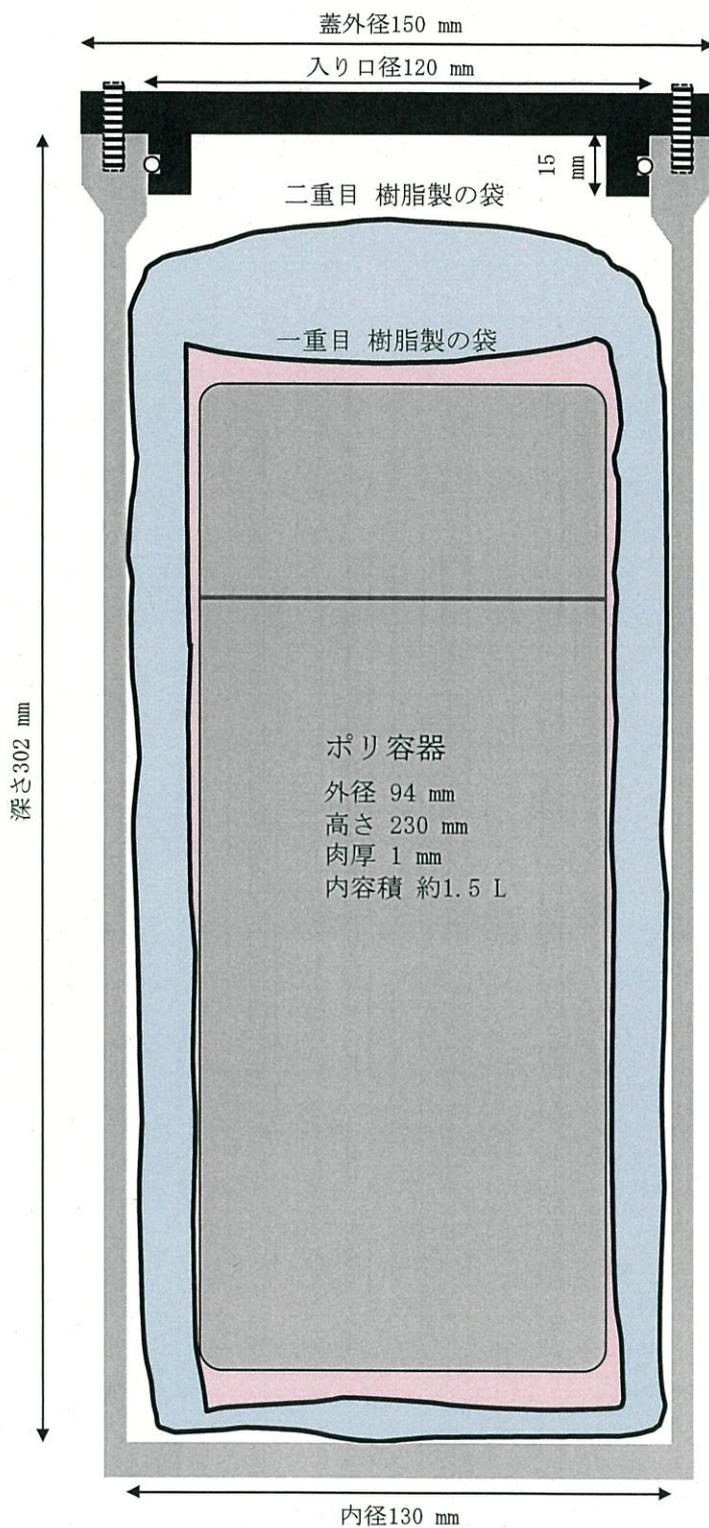
図 6.4.1 貯蔵容器へ核燃料物質を収納した際の想定図

現状で得られる情報に基づき、樹脂製の袋の内圧上昇と破裂に至った事象進展を検討するために、貯蔵容器内部の収納状態の想定図を、貯蔵容器の製作図面及び収納されているものと同等のポリ容器の採寸により作成した(図 6.4.1)。貯蔵容器の材質はステンレス鋼(SUS304)製(以下「SUS304 鋼製」という。)であり、蓋には取手が付いている。ポリ容器の内容積約 1.5 L に対して貯蔵容器の内容積は約 3.9 L あるが、入口径 120 mm に対してポリ容器外径は 94 mm であることから、樹脂製の袋に二重に封入したポリ容器がかろうじて入れられる状態である。ポリ容器の蓋は本体に被せるのみの形式であるので密閉性は低く、急激な圧力変化が起こらない限りはポリ容器内部と一重目の樹脂製の袋の内部は圧力平衡になると考えて良い。二重目の袋の上下方向長さに余裕がある場合は、ポリ容器の上側あるいは下側で折りたたまれた状態で収納されたと考えられる。貯蔵容器本体と蓋の間は O-リングで気密が保たれており、製作時に 3 気圧の加圧下で気密検査が行われている。これは、貯蔵容器内部の加圧を想定したものではなく、臨界管理上の観点から貯蔵容器内への水の浸入を防ぐための設計仕様である。貯蔵容器本体への蓋の固定は 6 本のボルト(M8、SUS304 鋼製)で締め付ける構造である。

貯蔵容器

全高320×胴外径140 mm、胴体肉厚5 mm、底肉厚8 mm、蓋肉厚10 mm、内容積約3.9 L

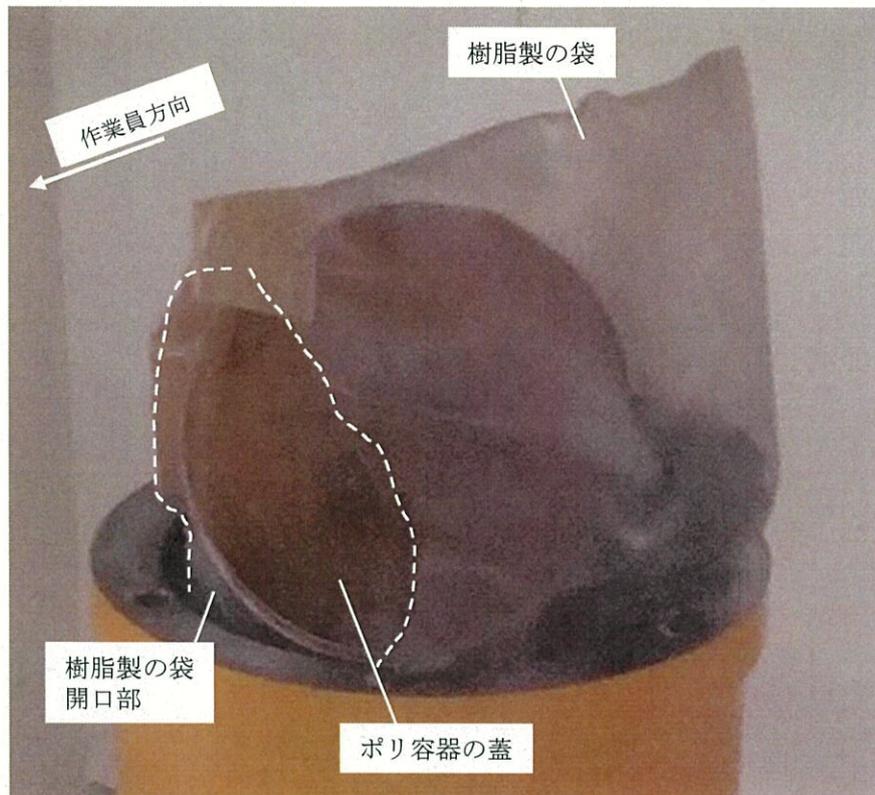
図 6. 4. 2 樹脂製の袋の破裂後貯蔵容器上部状態

破裂後に作業員が撮影した貯蔵容器の写真（図 6.4.2）からは、以下のことが考えられる。

- ・ 貯蔵容器上端からは樹脂製の袋がはみ出ており、破裂の開口部は袋の側面に沿って縦に裂けるように破損している。袋への封入時の状況を想定すると、この開口部は溶着部分に相当する位置であるが、実際に溶着部であるかどうかは現物による確認が必要である。
- ・ 袋の上端部分には溶着部がない。
- ・ 破裂に伴う開口部は作業員側を向いており、作業員が左腹部に風圧を感じたとの証言と整合している。
- ・ 袋の内側に見える大きな円形状のものは、ポリ容器の蓋であり、作業員の証言では上下が逆さまになった状態で、写真に見えているのは蓋の内面側である。
- ・ ポリ容器の本来の外観は白色であるが、変色が著しい。
- ・ 蓋の右側の袋内部に黒い物体が見えており、ポリ容器内の核燃料物質が破裂時に飛び出して来た可能性がある。

樹脂製の袋の破裂後に作業員が撮影した写真を拡大

フード内で当該貯蔵容器の蓋を開封する作業中に内部の樹脂製の袋が破裂に至った事象に関して、作業員への状況の聞き取り調査(添付 6.4.4)を実施するとともに、108 号室の現場の写真(図 6.4.2 及び図 6.4.3)を基に、破裂時の状況を以下のとおり整理した。

①及び③から、貯蔵期間中に樹脂製の袋の内圧が上昇していたことは明らかである。また、②で汚染のなかったことから、破裂に至るまでに少なくとも一重目か二重目のどちらかの樹脂製の袋は破損していなかったことになる。内圧の抜ける音は、貯蔵容器内面と袋の間で圧縮されていた空気が放出されたものと推測できる。④から、一重目と二重目の袋が同時に破裂したか、あるいは一方は貯蔵期間中に破損していた可能性がある。後者の場合、一般的には袋の体積は一重目の方が小さいと考えられるので、膨張代を考慮すると一重目が破損していたと考えるのが自然である。二重目の袋は、内圧上昇により膨張しても、貯蔵容器と蓋の内面で拘束されていたため、蓋を開ける作業を行うまでは破裂・破損せずにいたと考えられる。貯蔵容器からボルトが外れたことで蓋からの拘束力がなくなり、袋が急に膨張し、強度の限界を超えたかあるいは他の外的要因により破裂したと推測される。

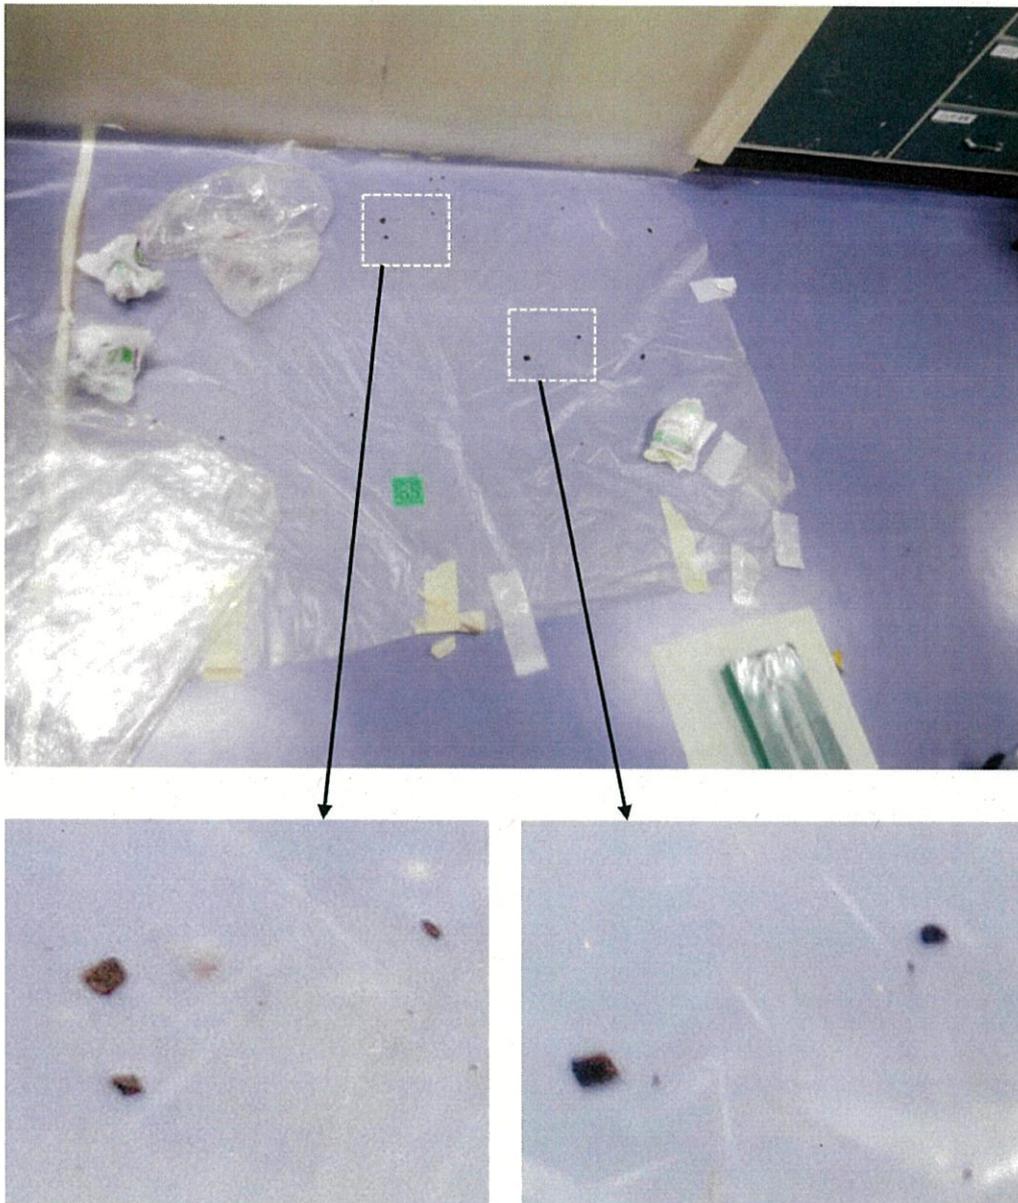
図 6.4.3 フード手前の床養生シート上に  
飛散したと思われる粒子の外観

破裂時に貯蔵容器内から飛散した粒子を回収する作業の際に、フード手前の床養生シートを撮影した写真（図 6.4.3）において、白枠部分を拡大したのが下段の 2 枚の写真である。黒い塊状のものに関して作業員は「何かで固めてあるものと思った」と証言しており、割れや欠けにより元の形状を保っていないものもあるが、四角形状のものが認められ、アルミニウム製試料ホルダーから取り外した X 線回折測定済のエポキシ樹脂固化物の一部である可能性が高い。

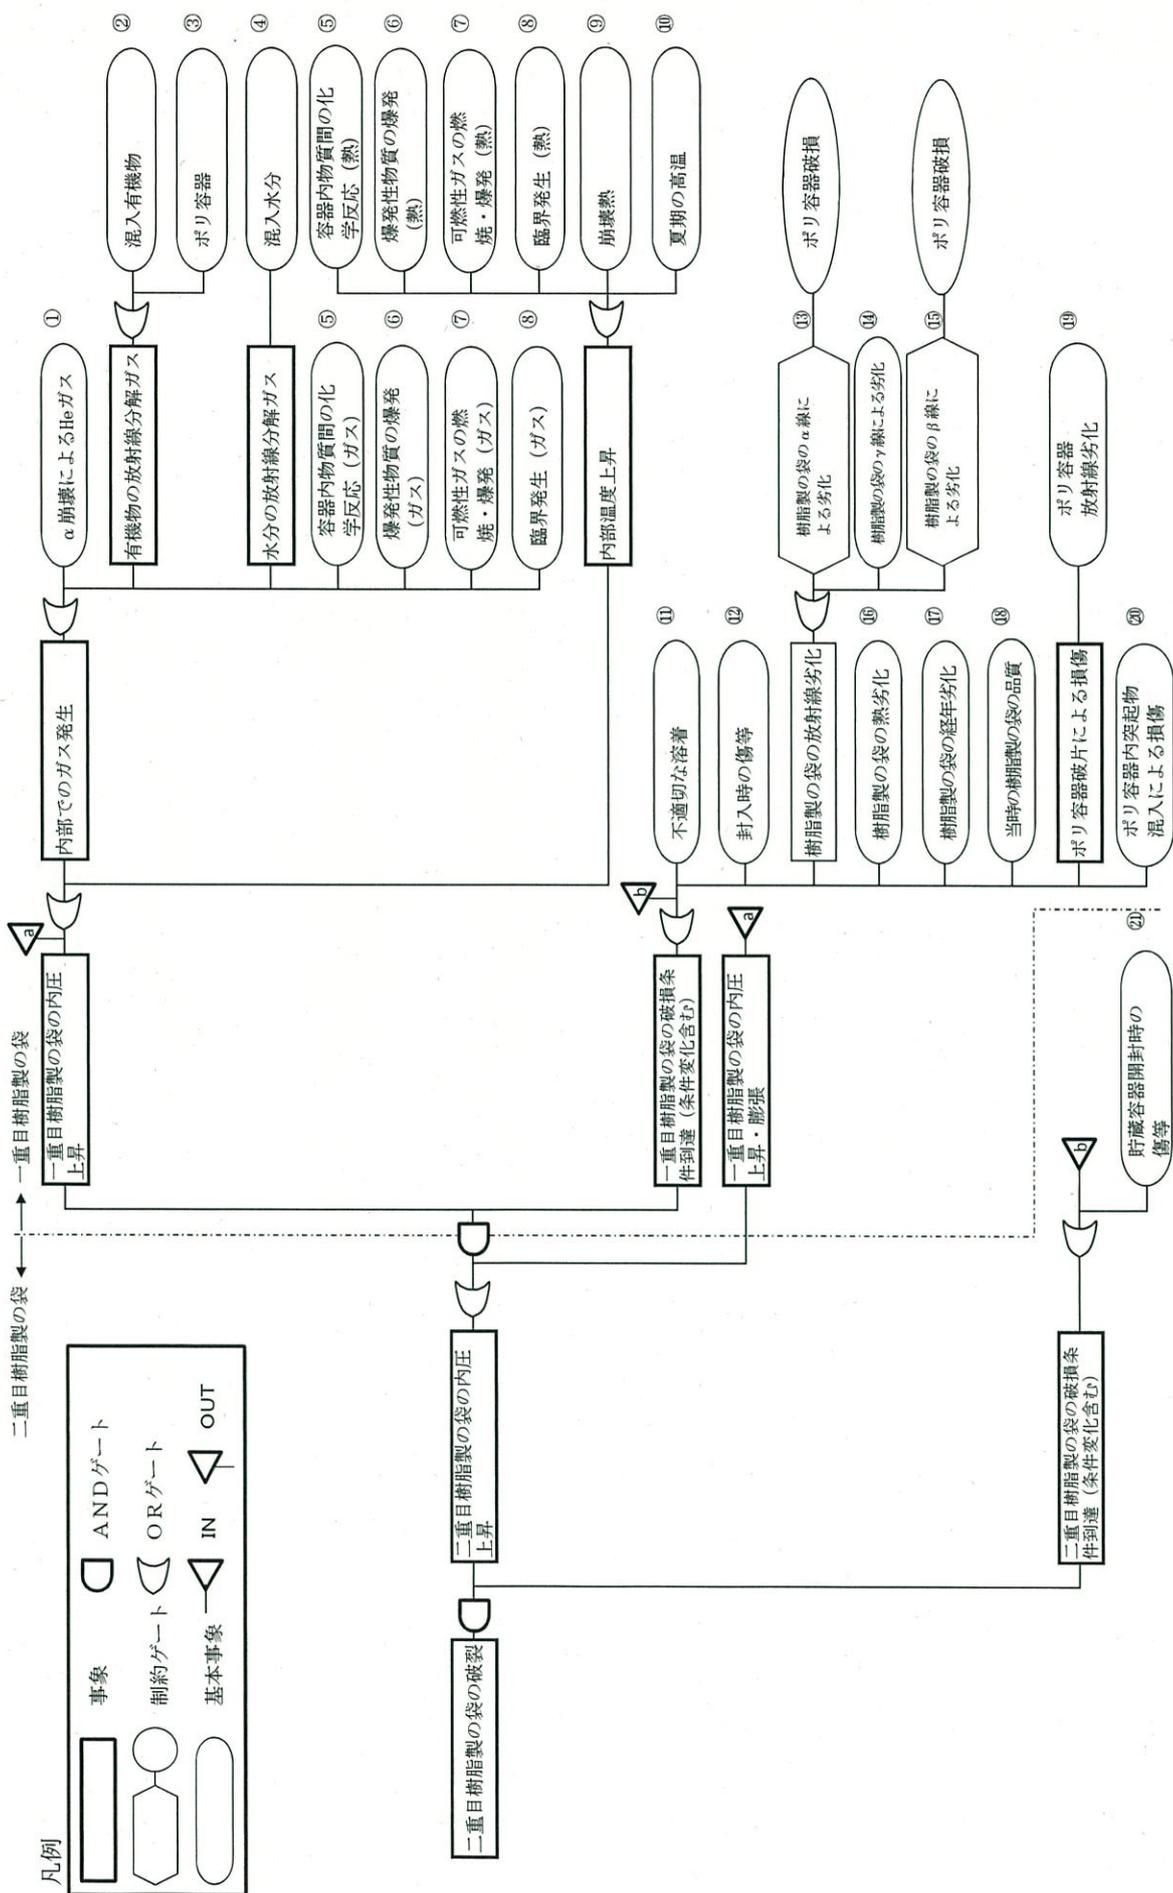
図7.1.1 樹脂製の袋の破裂要因に係るフォルトツリー図

図 7.1.1 に、構築したフォルトツリー図を示す。トップ事象である「二重目樹脂製の袋の破裂」は、「二重目樹脂製の袋の内圧上昇」及び「二重目樹脂製の袋の破損条件到達（条件変化含む）」の 2 つの事象が重畳した場合に発生するとした。

「二重目樹脂製の袋の内圧上昇」については、内圧上昇による一重目樹脂製の袋の破裂あるいは破損、又は一重目樹脂製の袋の膨張により発生するとした。前者の「一重目樹脂製の袋の破裂あるいは破損」は、「二重目樹脂製の袋の破裂」と同様に、「一重目樹脂製の袋の内圧上昇」及び「一重目樹脂製の袋の破損条件到達（条件変化含む）」の 2 つの事象の重畳により生じる。

一重目樹脂製の袋の破裂あるいは破損要因のうち、「一重目樹脂製の袋の内圧上昇」について、「内部でのガス発生」及び「内部温度上昇」を挙げた。

「一重目樹脂製の袋の破損条件到達（条件変化を含む）」をもたらす事象としては、樹脂製の袋の品質劣化によるものと傷等によるものを考え、基本事象として図 7.1.1 に示す⑪～⑳の計 11 の要因を考えた。

以上のとおり、トップ事象「二重目樹脂製の袋の破裂」をもたらす要因として計 21 個の基本事象を抽出してフォルトツリー図を構築した。

樹脂製の袋の破裂要因分析のため、フォルトツリー解析を行った。まず、「6.4 貯蔵容器内容物及び破裂時の状況調査結果」をベースとして、原因を特定すべき事象（トップ事象）を最外層のバウンダリである「二重目樹脂製の袋の破裂」として、その要因となる事象をこれ以上分解できない基本事象にまで順次分解することにより、フォルトツリー図を構築した。次に、抽出された基本となる要因（基本事象）各々の影響度評価を行って原因を推定し、対策を検討した。

フォルトツリー解析により、樹脂製の袋の破裂は、②「混入有機物」、③「ポリ容器」及び④「混入水分」の 3 つの基本事象が複合して発生したものと推測された。すなわち、主に②～④の複合事象あるいはいずれかの単一事象によりガスが発生し、21 年間の貯蔵期間中の内圧上昇が樹脂製の袋の破裂をもたらす内圧上昇割合を超過したが、貯蔵容器による拘束力で破裂せずに留まっていた。樹脂製の袋が、貯蔵容器蓋の開封により拘束力を失って樹脂製の袋内外の圧力均衡が崩れ、容器や蓋等で拘束されていない部分が、放射線照射によりもたらされた樹脂製の袋の強度や伸び低下の影響により、線状に裂ける形で破裂開口したと推測される。

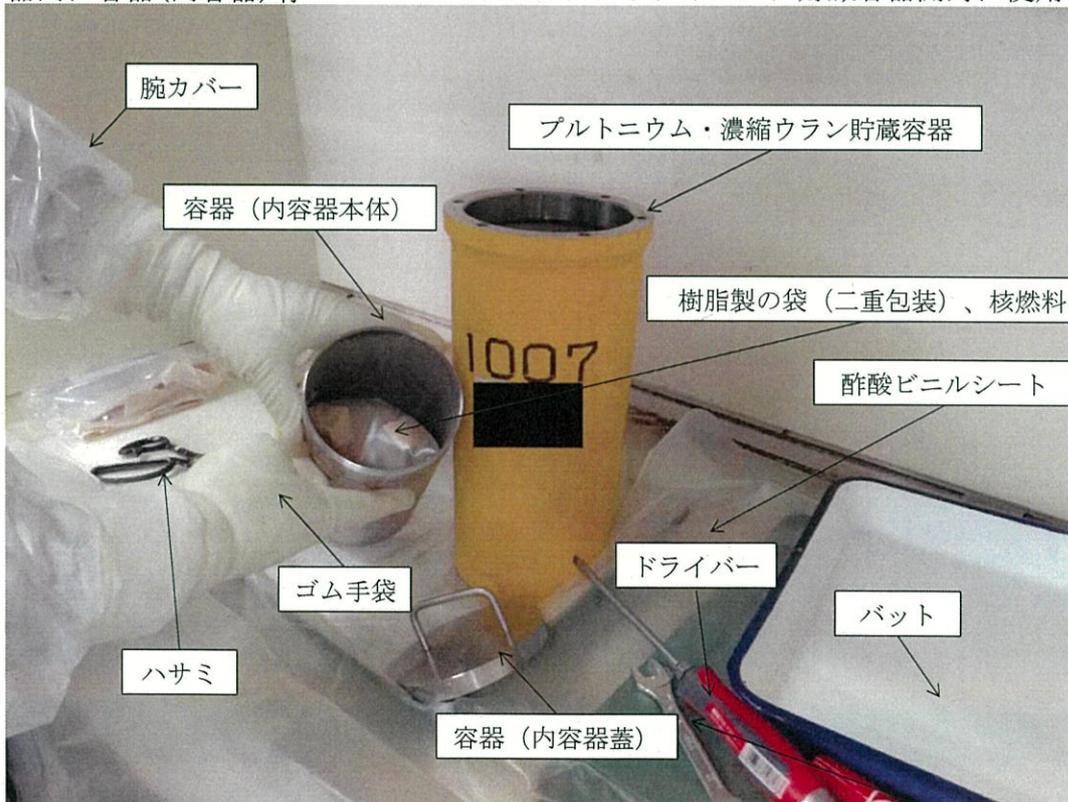
写真 2 (貯蔵容器 1007) 撮影時刻 10 : 59

バットとハサミは、当該作業に使用していない。

バットを使用しない代わりに、フード内床面を酢酸ビニルシートで養生している。

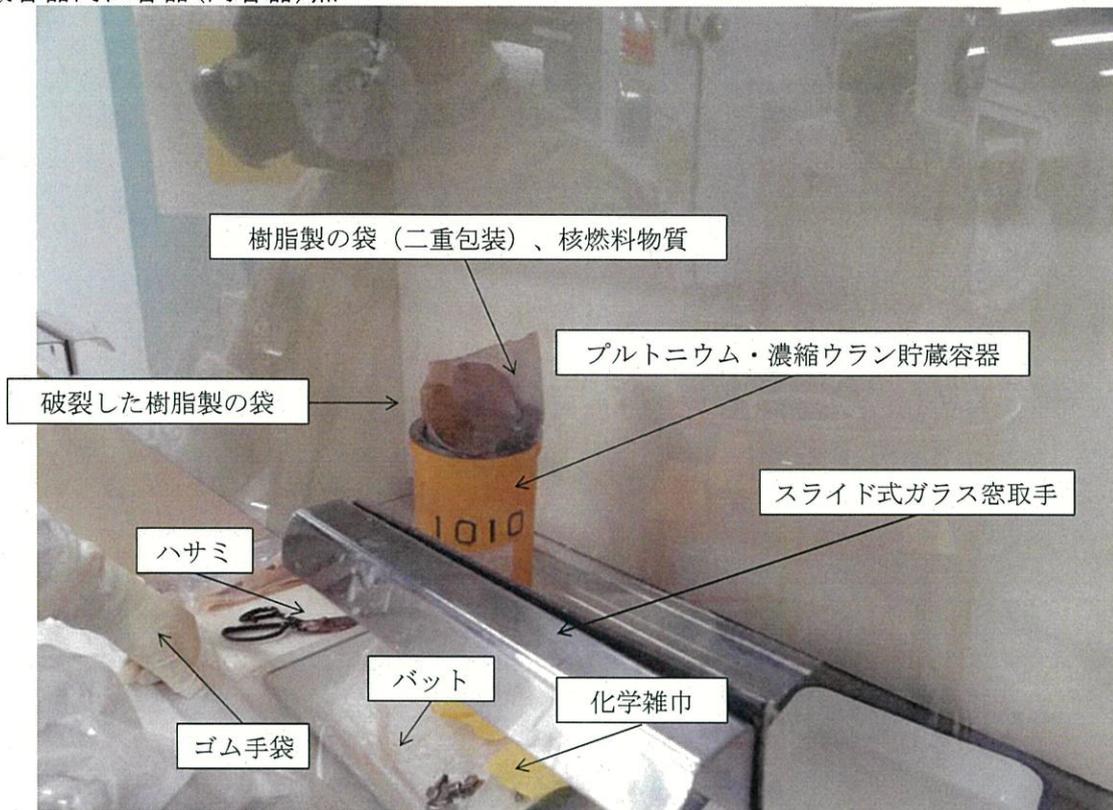
バットとハサミは、当該作業に使用していない。  
バットを使用しない代わりに、フード内床面を酢酸ビニルシートで養生している。

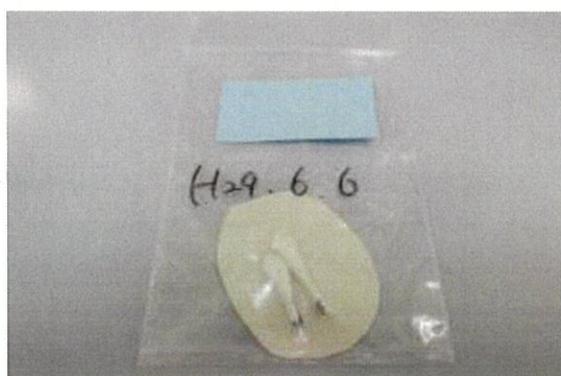
写真1 鼻孔スミヤ試料

(汚染防止のためにポリエチレン袋に入れた状態。  
測定時には試料を取り出す。)

綿棒により作業員の左右の鼻孔をスミヤシ、鼻腔内汚染検査用試料（以下「鼻孔スミヤ試料」という。）を採取した。2つの鼻孔スミヤ試料をまとめ（写真1）、 $\alpha$   $\beta$ シンチレーション測定装置で $\alpha$ 放射能及び $\beta$ 放射能を測定した。
