樹脂製の袋の破裂に係る基本事象ごとの評価内容詳細

- ① α 崩壊による He ガス
- ② 混入有機物
- ③ ポリ容器
- ④ 混入水分
- ⑤ 容器内物質間の化学反応（ガス及び熱）
- ⑥ 爆発性物質の爆発（ガス及び熱）
- ⑦ 可燃性ガスの燃焼・爆発（ガス及び熱）
- ⑧ 臨界発生（ガス及び熱）
- ⑨ 崩壊熱
- ⑩ 夏期の高温
- ⑪ 不適切な溶着
- ⑫ 封入時の傷等
- ⑬ 樹脂製の袋の α 線による劣化
- ⑭ 樹脂製の袋の γ 線による劣化
- ⑮ 樹脂製の袋の β 線による劣化
- ⑯ 樹脂製の袋の熱劣化
- ⑰ 樹脂製の袋の経年劣化
- ⑱ 当時の樹脂製の袋の品質
- ⑲ ポリ容器放射線劣化
- ⑳ ポリ容器内突起物混入による損傷
- ㉑ 貯蔵容器開封時の傷等

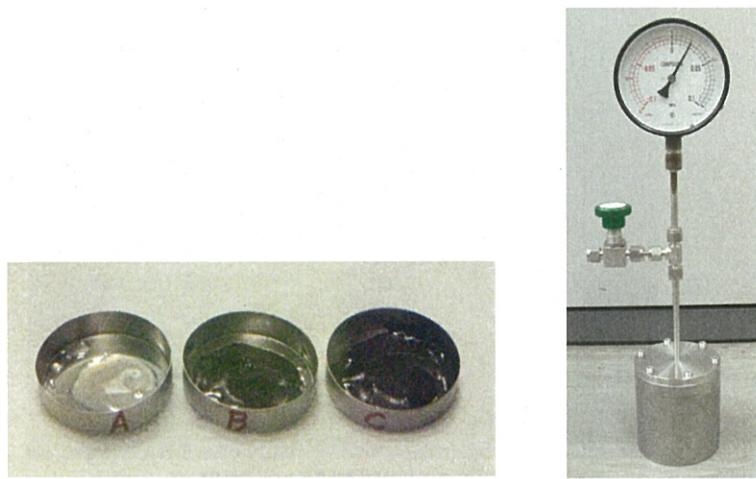
図②-1 Cm 粉末とエポキシ樹脂の固化試料外観（左）と圧力計付き密閉容器

アルゴン雰囲気（水分濃度 2 ppm 以下）のグローブボックス中で、試料 B は開放状態で毎日重量を測定し、エポキシ樹脂の分解による重量減少率を算出した。試料 A (エポキシ樹脂のみ) は、B の参照用として同様に毎日重量測定し、樹脂のみで変化があるかの確認用に用いた。試料 C は、図②-1 に示す圧力計付きの密閉容器（有効内容積 194 mL）にグローブボックス中と同じアルゴン雰囲気下で密閉し、ガス発生による圧力上昇値を毎日記録した。図②-1 には、試料 A~C の作製時の外観写真も示す。

左から試料A、B、C
(ステンレス鋼製の皿の中で混合・固化) 圧力計付き
密閉容器の外観

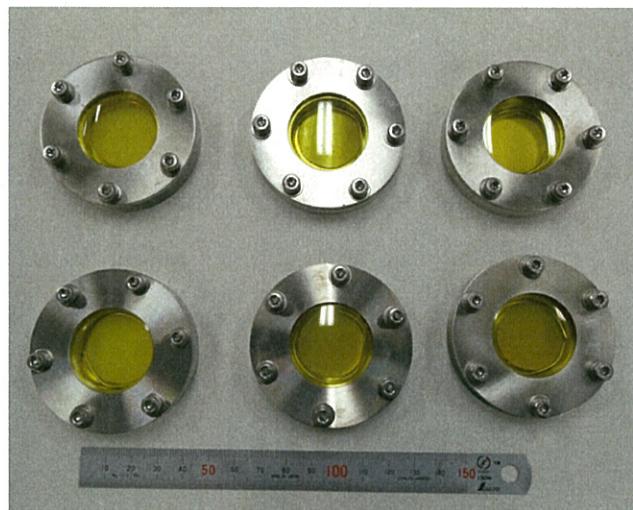
図②-2 大気照射セルの写真
(セル内にエポキシ樹脂試料を設置し、1気圧の空気で満たされている)

大気環境を模擬する大気照射セルへの He イオン照射を行った。タンデム加速器で 9 MeV に加速された He イオンを利用し、大気取り出し窓と空気中でのエネルギー減衰により、5.5 MeV に減衰した He イオンを試料に照射した。照射後、セル内の気体を水上置換により捕集し、ガスクロマトグラフにより発生ガス量の評価を行った。分析ガス種に関しては、高分子の放射線分解生成物で過半を占める水素に対して行った[1]。

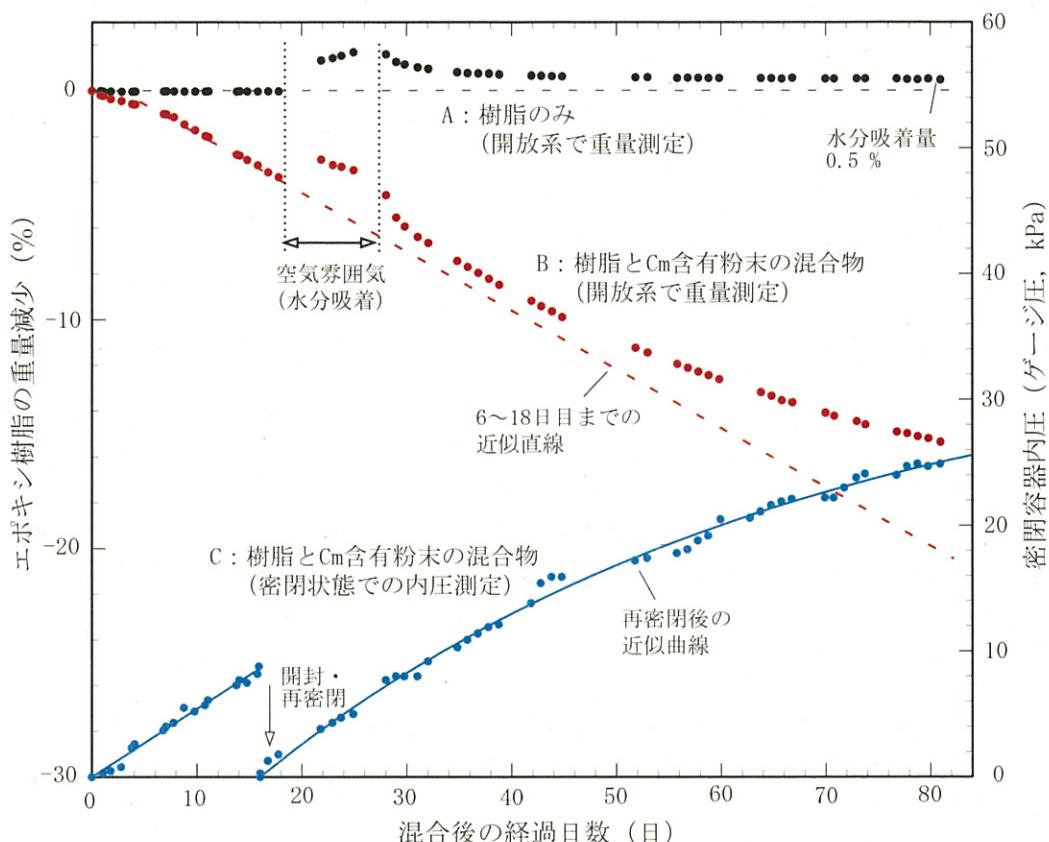
図②-3 Cm粉末と混合したエポキシ樹脂の重量変化率と密閉状態の内圧変化

試料A、Bの樹脂の重量変化率と試料Cの密閉容器の内圧変化の測定結果を図②-3に示す。試験開始後16日目に一度密閉容器を開封して試料Cを取り出し、重量を測定した。グラフ上16日目までは、試料Bのエポキシ樹脂重量変化と試料Cの密閉容器内圧変化は、経過時間に対してほぼ比例していることを確認した。グラフの経過時間(16日間)において、試料A(エポキシ樹脂のみ)の重量減少は0.03%未満で無視できる値であるのに対し、開放系に保持した試料Bのエポキシ樹脂の重量減少率は3.3%(4.93mg)と有意な値であり、 α 線による分解が起こっていたことを裏付けている。一方、試料Cの密閉容器内圧は16日間で8.6kPa上昇した。この内圧上昇をガス発生量に換算すると、 6.75×10^{-4} molとなり、標準状態換算で15.1mLに相当する。密閉容器の開封直後に試料Cの重量を測定したところ、エポキシ樹脂の重量減少率は0.68%(1.58mg)であり、同じ経過時間の試料Bに比べて約

1/5と小さい値であった。試料Bの外観と比べて、密閉されていた試料Cは樹脂が全体的に膨張していた（図②-4）ことから、密閉の加圧下では、樹脂内で発生したガス分子が外部に放出されにくく、樹脂内でミクロな気泡を形成していることが示唆される。試料Cのガス発生量と重量減少から、ガス種を水素とメタンの2種混合と仮定して組成を概算評価し、97%が水素、3%がメタンとの結果を得た。

試料Cの重量測定後に再び密閉状態とし、内圧変化の測定を81日目まで継続した。その間、一時的にグローブボックスの雰囲気を空気としたため、開放系にあった試料AとBは水分吸着により重量が一時的に増え、再びアルゴン雰囲気とした後も完全には元の重量に戻らなかった。平衡状態で試料Aには0.5%の水分が吸着していた。グラフ上、40日目以降から試料Bの重量減少、試料Cの内圧上昇

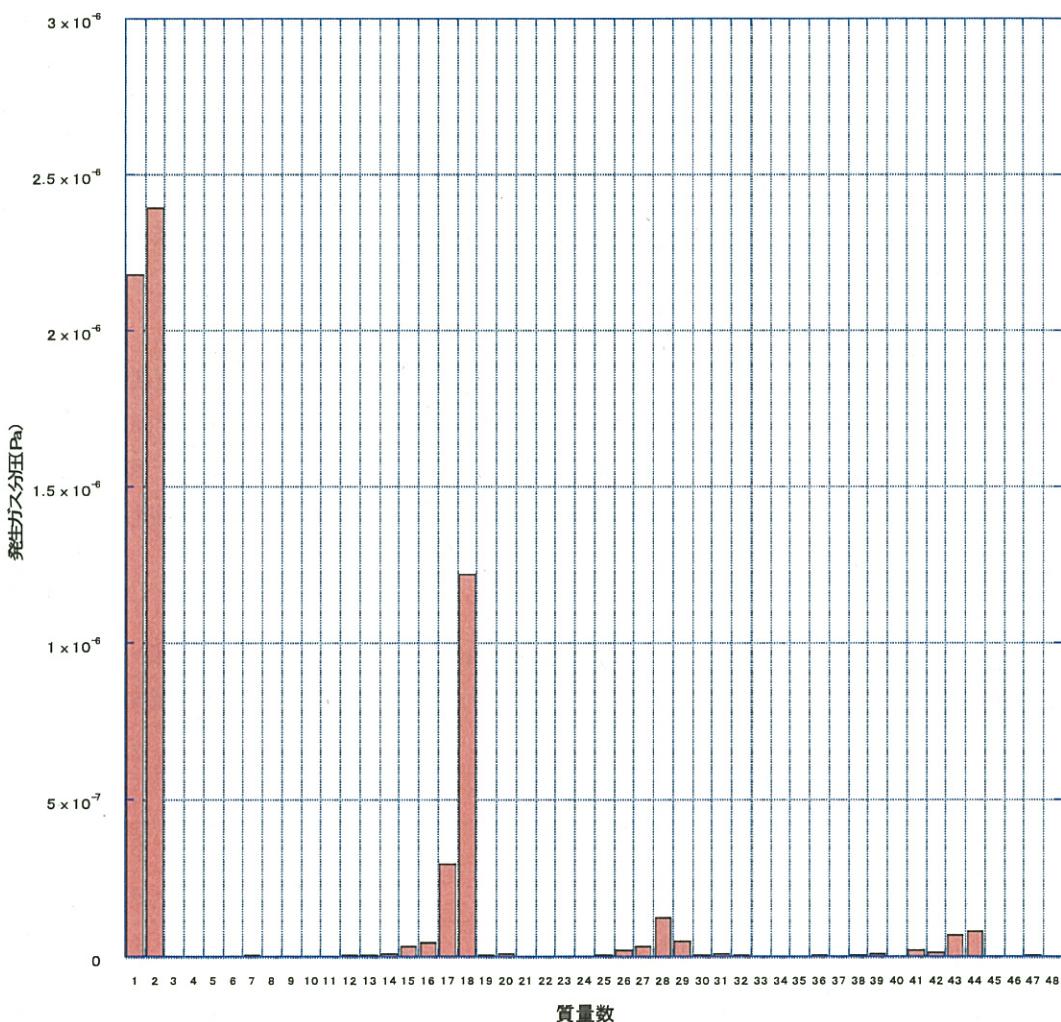
図②-5 エポキシ樹脂に対する He イオン照射時の発生ガス質量スペクトル

スの分圧を Q-Mass で測定した結果を図②-5 に示す。水素（質量数 1, 2）のほか、水とその分解物（質量数 17, 18）が多く発生していることが判る。前者に関しては、樹脂材料が分解した際に発生する水素であり、後者に関しては試料表面に吸着していた水と推察される。その他、放射線分解で発生する分子としては、一酸化炭素（質量数 28）、メタンとその分解物（質量数 14, 15, 16）、エチレンとその分解物（質量数 26, 27, 28）があるが、試料表面に吸着していた窒素（14, 28）、酸素（質量数 16, 32）の質量数と一部が同じであるため定量は難しい。また、二酸化炭素（質量数 44）の発生も確認した。表面吸着ガスの影響があるため、保守的な評価になるが、全圧から水（質量数 17, 18）と水素イオン（質量数 1）の分圧を除き、水素発生量の割合を評価すると 83 %となる。

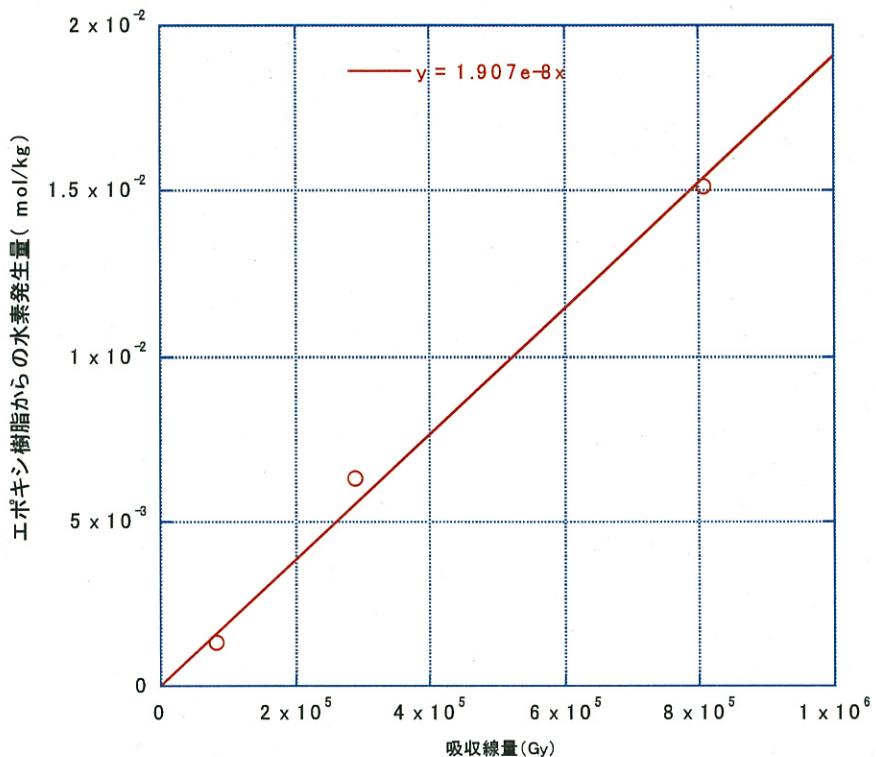
図②-6 エポキシ樹脂に対するヘリウムイオン照射時の水素ガス発生量

He イオン（照射クーロン数：約 $1.4 \mu\text{C} \sim 14 \mu\text{C}$ ）照射後の大気照射セル内の気体をガスクロマトグラフで測定した結果を図②-6 に示す。イオン照射による吸収線量は、84 kGy～810 kGy で、水素ガス発生量としては、エポキシ樹脂に対して $1.9 \times 10^{-8} \text{ mol/J}$ が得られた。この値を G 値に換算すると 0.18 となる。水素発生量が全ガス発生量の 83 %であることから、全ガス発生に対する G 値は、簡易的に $0.18 \times 100/83 = 0.22$ となる。

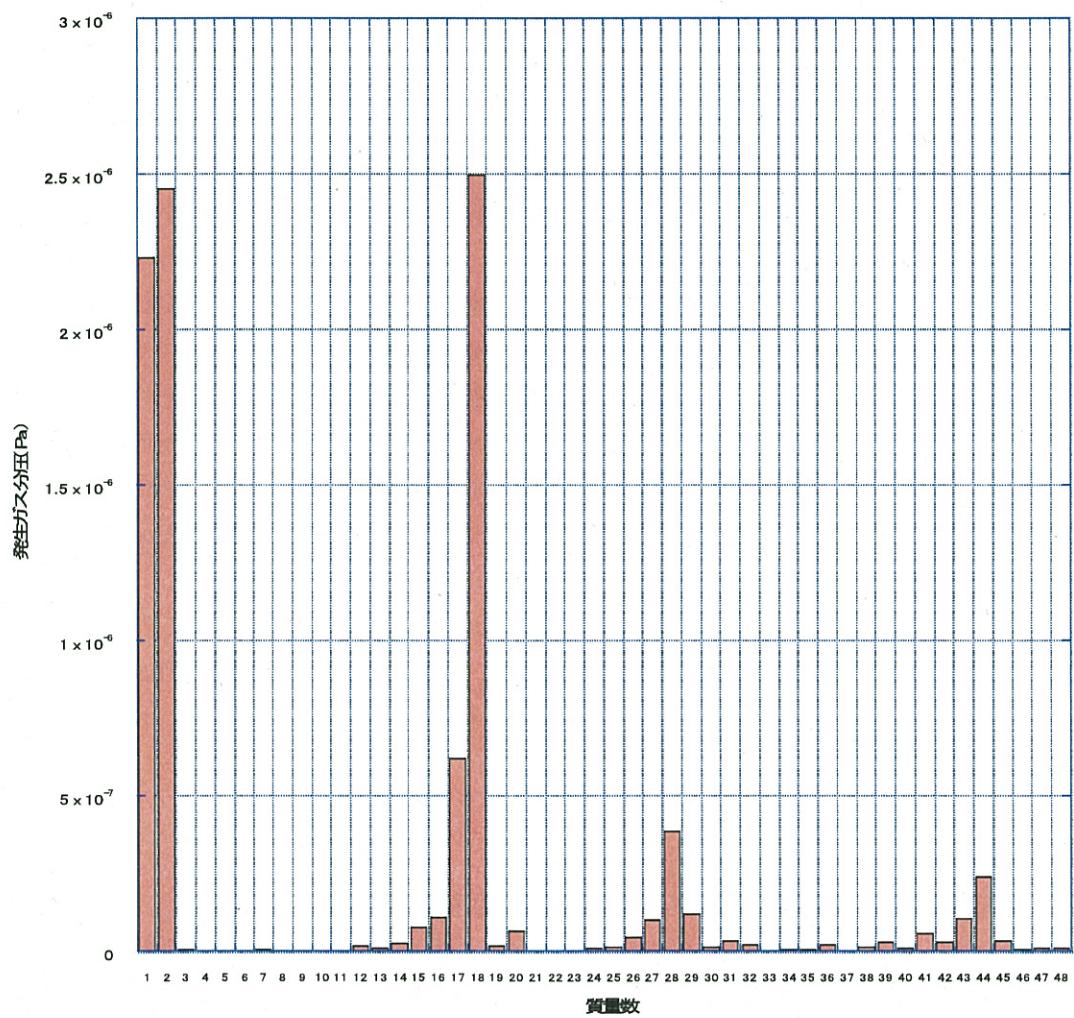
図③-1 ポリ容器試料片に対する He イオン照射時の発生ガス質量スペクトル

に相当すること、さらに水素ガスが全体の 61 %であることを加味し、ポリ容器の α 線分解で発生する全ガスの G 値を 1.4 と評価した。

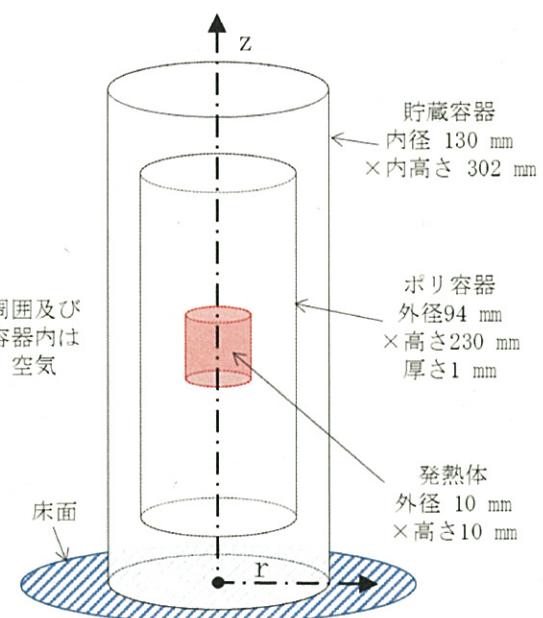
図⑨-1 二次元定常数値解析のモデル（図中の配置は最も温度が高くなる条件）

α 線発生量が最も多くなる Pu 組成を用いた条件における崩壊熱約 0.5 W での貯蔵容器内温度上昇は最大で 2 °C以下である。この温度上昇による内圧の増加は 1 %以下であり、崩壊熱による内圧上昇への影響はほとんどない。

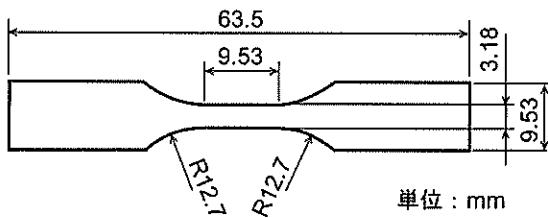
図⑭-1 ASTM D1822 L タイプの引張試験片の寸法図

樹脂製の袋（長さ 3 m × 直径約 30 cm φ、厚さ 0.3 mm）を長さ 20 cm に切断後、切断片から試験片打ち抜き治具を用いて引張試験用試験片を 20 枚作成した。また、追加試験用として、樹脂製の袋（長さ 2.4 m × 直径約 54 cm φ、厚さ 0.3 mm）を長さ 20cm に切断後、切断片から試験片打ち抜き治具を用いて引張試験用試験片 42 枚を打ち抜き、このうち 15 枚を試験に用いた。試験片は ASTM D1822 L タイプであり、寸法は図⑭-1 に示すものである。

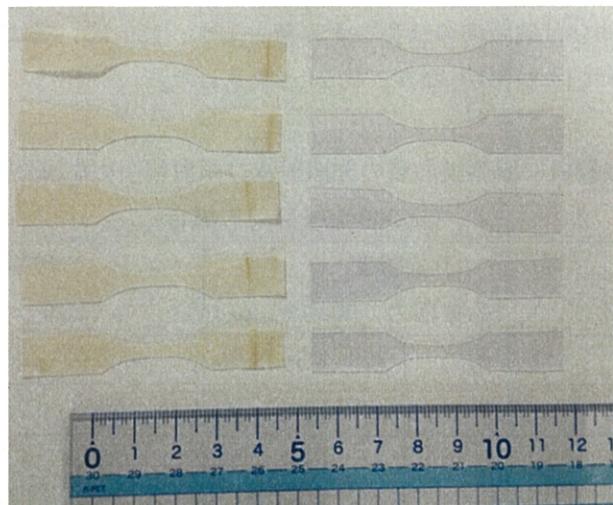
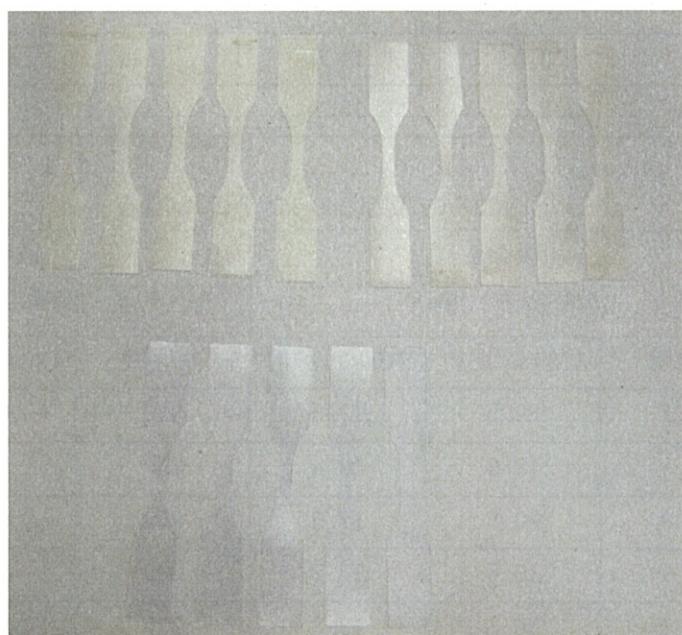
図⑭-2 非照射と照射後の引張試験片の外観観察結果

照射終了後の引張試験片を非照射の試験片と比較して外観観察を行った。図⑭-2 に非照射と照射後の引張試験片の外観観察結果を示す。照射した試験片は茶色く変色が見られ、高照射線量ほど変色の度合いが大きかったが、もろくなるなどの劣化が認められなかつた。

(a) 360 kGy 照射した試料（左側の 5 個）及び非照射の試料（右側の 5 個）

(b) 240 kGy 照射した試料（左上側の 5 個）、120 kGy 照射した試料（右上側の 5 個）
及び非照射の試料（下の 5 個）

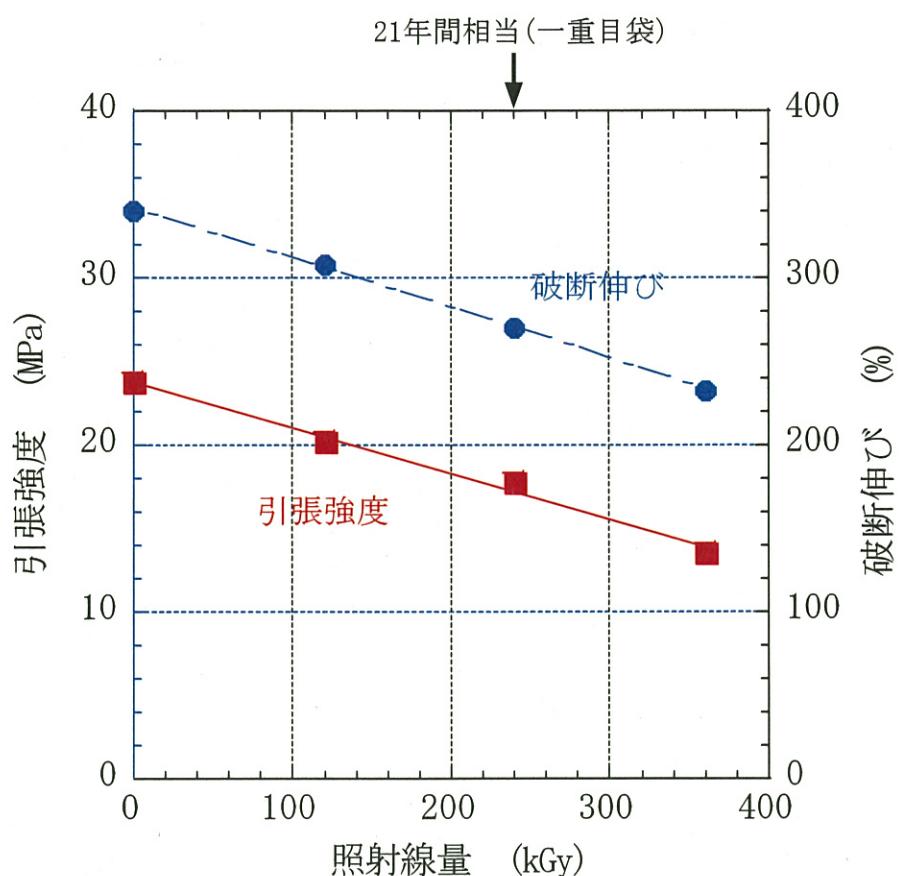
図⑭-3 樹脂製の袋の引張強度及び破断伸びの照射線量依存性

ージ部の幅 3.18 mm、標点間距離 10 mm から求めた引張強度（公称応力）と破断伸び（公称ひずみ）に換算して示す。図⑭-3 に公称の引張強度及び公称の破断伸びの照射線量依存性を示す。樹脂製の袋の引張強度及び破断伸びは、照射線量が増加するにしたがってほぼ比例して低下している。360 kGy の γ 線照射により、樹脂製の袋の引張強度は公称応力値として 19.8 MPa から 13.1 MPa に約 34 %低下した。また、破断伸びは破断時の公称ひずみ値として 338 %から 232 %に約 31 %低下した。120 kGy の γ 線照射により、樹脂製の袋の引張強度は非照射に比べて公称応力値として 23.8 MPa から 20.2 MPa に約 15 %低下し、240 kGy では 17.8 MPa に約 25 %低下した。また破断伸びは破断時の公称ひずみ値として、120 kGy では 340 %から 308 %に約 9 %低下し、240 kGy では 270 %となり、約 21 %低下した。

360 kGy の γ 線照射により、樹脂製の袋の引張強度は公称応力値として 19.8 MPa から 13.1 MPa に約 34 %低下し、引張延性は破断時の公称ひずみ値として 338 %から 232 %に約 31 %低下した。120 kGy の γ 線照射により、樹脂製の袋の引張強度は非照射に比べて約 15 %低下し、240 kGy では約 25 %低下した。また破断伸びは 120 kGy の γ 線照射では非照射に比べて約 9 %低下し、240 kGy では約 21 %低下した。

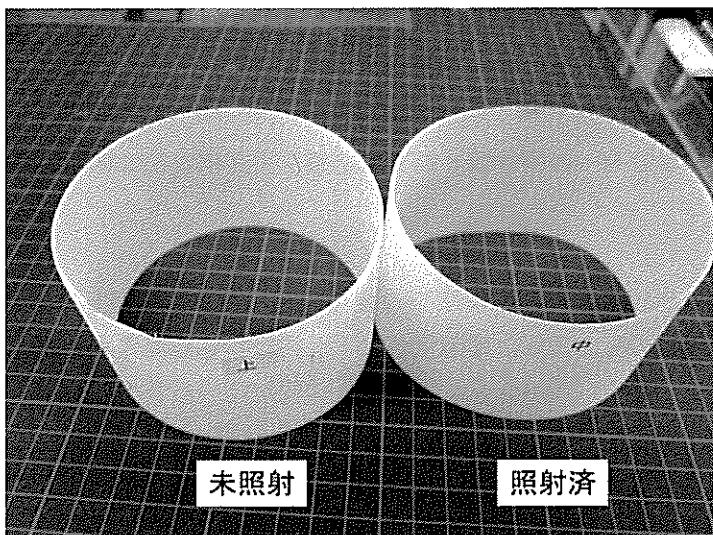
図⑯-1 非照射と照射後のポリ容器の外観観察結果

照射終了後の輪切りに切断したポリ容器を非照射のものと比較して外観観察を行った。図⑯-1 に非照射と照射後の試料の外観観察結果を示す。照射した試料は若干の黄色化がみられたが、柔軟性もほとんど変化なく、もろくなるなどの劣化は認められなかった。

360 kGy の γ 線照射により、ポリ容器は非照射に比べて若干の変色はあったものの、柔軟性はほとんど変化なく、もろくなるような劣化は認められなかった。また、現地調査の結果、ポリ容器に実際に触れた感触からはポリ容器の脆化の傾向が認められたが、破損はしていなかったことから、本項目に起因する影響については考えなくて良いと判断した。

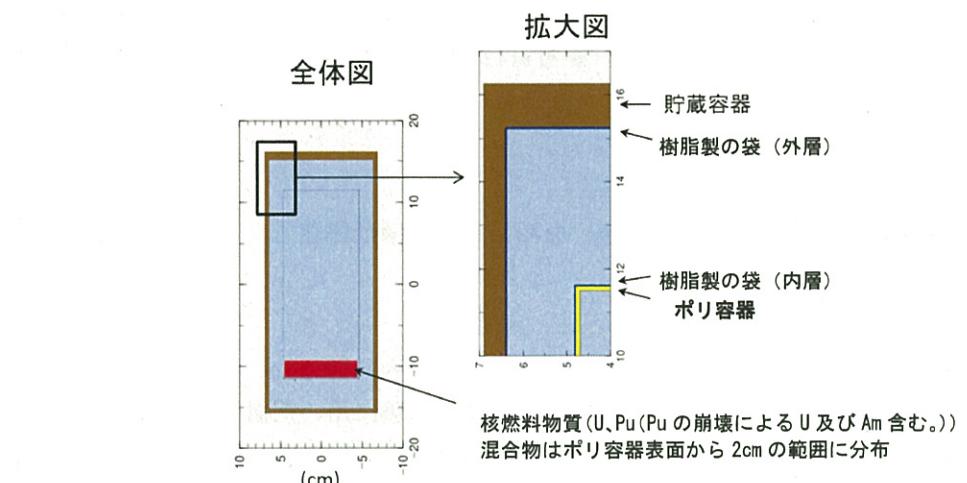
図 7.1.2-1 計算に用いたポリ容器、樹脂製の袋、貯蔵容器の寸法と核燃料物質 (Pu 及びその崩壊により生成する U と Am を含む。) 混合物の配置

貯蔵容器の内容物の形状や材質、核燃料物質（Pu 及びその崩壊により生成する U と Am を含む。）混合物の組成の経過年数変化を考慮し、 γ 線による樹脂製の袋の吸収線量を計算シミュレーションにより評価した。得られた吸収線量を再現する γ 線の照射実験により、貯蔵期間中の樹脂製の袋の照射劣化を評価することができると考えられる。

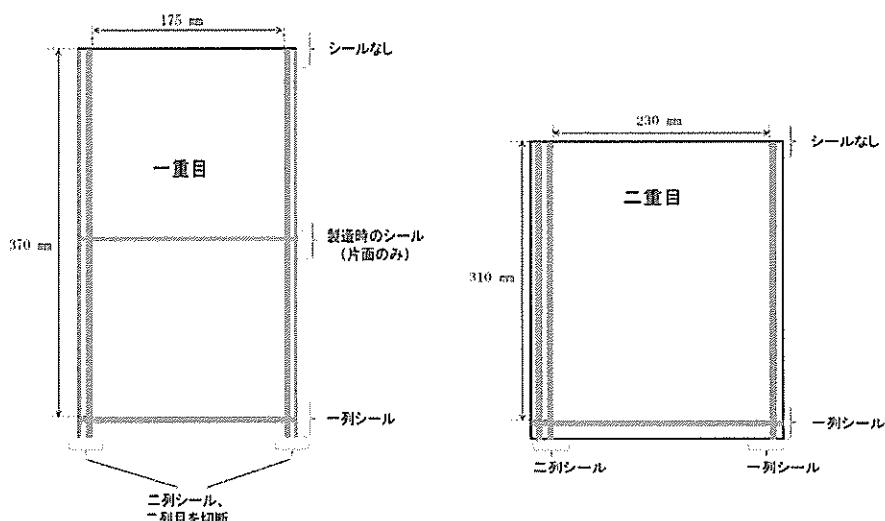
図 7.1.3-1 試験用樹脂製の袋の概略図（左図：一重目、右図：二重目）

準備した試験用の金属製容器の寸法（ $\phi 133\text{ mm} \times h 250\text{ mm}$ ）が実際の貯蔵容器の寸法（入口径 $\phi 120\text{ mm} \times h 302\text{ mm}$ ）と若干異なることから、試験に用いた樹脂製の袋の縮尺（溶着部の内寸）はこれらの寸法の比と破裂を生じた樹脂製の袋の寸法を比較して以下のとおりとした（図 7.1.3-1）。ここで破裂を生じた樹脂製の袋の寸法は本試験開始時期の関係から初期の調査において推定された寸法（溶着部の内寸、一重目：縦 450 mm × 横 160 mm、二重目：縦 370 mm × 横 205 mm）を参照したため、のちに確認した値とは若干異なる。また、試験時に二重梱包の袋をステンレス缶に装荷する際は袋を図 7.1.3-2 のようにした。

- ・一重目の縦 : $450\text{ mm} \times (250\text{ mm} / 302\text{ mm}) \approx 370\text{ mm}$
- ・一重目の横 : $160\text{ mm} \times (133\text{ mm} / 120\text{ mm}) \approx 175\text{ mm}$
- ・二重目の縦 : $370\text{ mm} \times (250\text{ mm} / 302\text{ mm}) \approx 310\text{ mm}$
- ・二重目の横 : $205\text{ mm} \times (133\text{ mm} / 122\text{ mm}) \approx 230\text{ mm}$

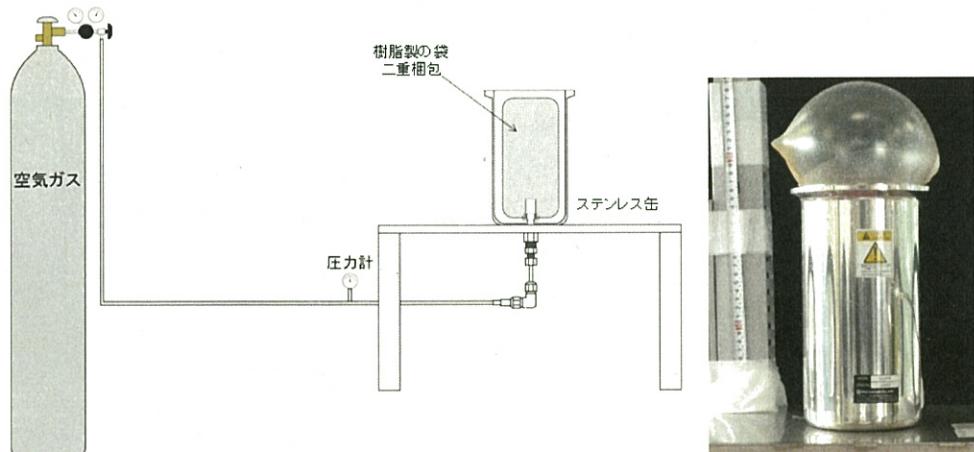
図 7.1.3-3 試験①の概略図と試験時の写真

試験①では二重梱包とした照射済樹脂製の袋をステンレス缶に収納し、蓋がない体系での破裂試験を実施した（図 7.1.3-3）。

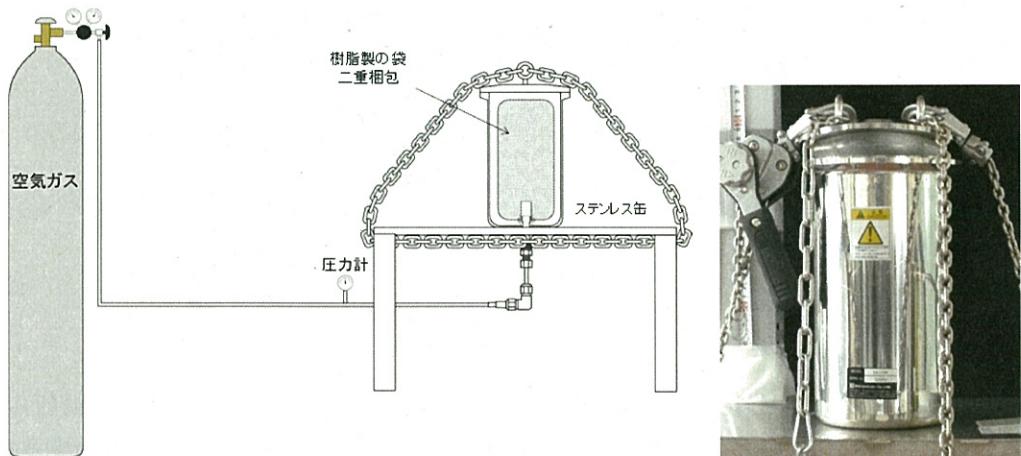
図 7.1.3-4 試験②の概略図と試験時の写真

試験②では二重梱包とした照射済樹脂製の袋をステンレス缶に収納し、蓋をチェーンで拘束し、樹脂製の袋が膨らむことより蓋が僅かに開く体系での破裂試験を実施した（図 7.1.3-4）。

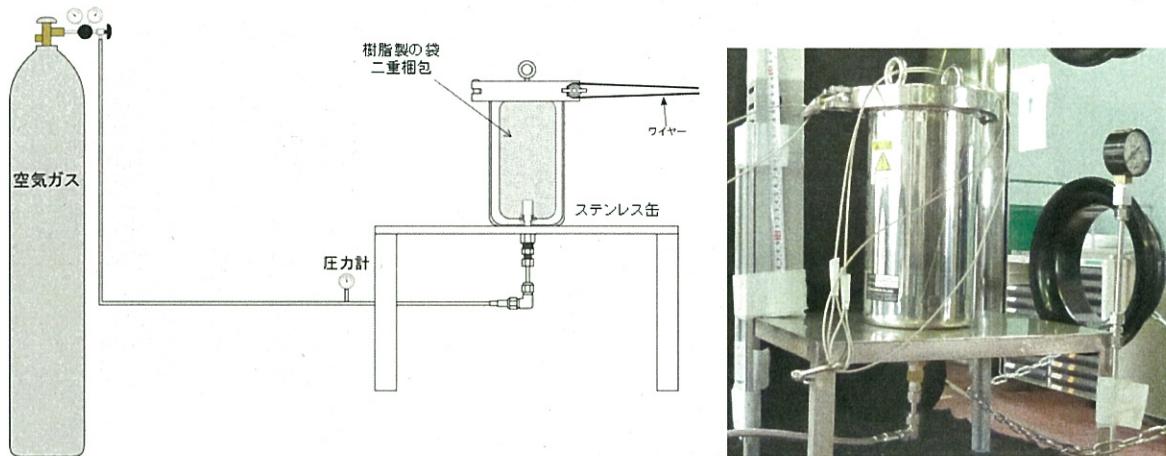
図 7.1.3-5 試験③の概略図と試験時の写真

試験③では二重梱包とした照射済樹脂製の袋をステンレス缶に収納し、蓋をクランプリングで拘束した。樹脂製の袋の膨らみでは蓋は開かず、クランプリング固定用の蝶ねじに取り付けたワイヤーを引っ張ることで、クランプリングが外れ、樹脂製の袋が急激に膨らむことにより蓋が外れる体系での破裂試験とした（図 7.1.3-5）。

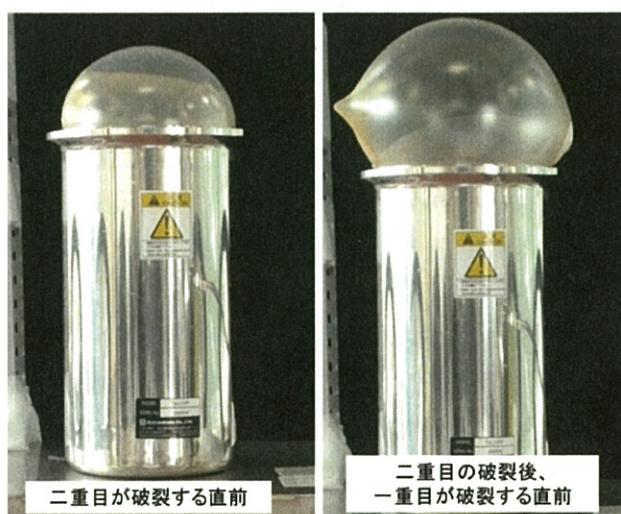
図 7.1.3-6 試験①-No. 2 の破裂直前の写真

本条件では蓋がない上部から樹脂製の袋が大きくはみ出して膨らみ、二重目が破裂、その後、一重目が破裂した（図 7.1.3-6）。二重目、一重目ともに上部の中央部で破裂し、破裂箇所の形状は直線状であった。また、一重目と二重目の破裂により大きな破裂音が 2 回聞こえた。試験 No. 2 の破裂後の写真を図 7.1.3-7 に示す。蓋の拘束が無い条件では二重目、一重目がそれぞれ大気圧+0.08 MPa (1.8 気圧)、大気圧+0.04~0.05 MPa (1.4~1.5 気圧) で破裂する結果を得た。

「試験①：二重梱包、蓋なし試験」では、蓋がない上部から樹脂製の袋が大きくなみ出して膨らみ、二重目が破裂、その後 10 秒程度の間をおいて一重目が破裂した。二重目、一重目ともに上部の中央部で破裂し、破裂箇所の形状は直線状であった。また、一重目と二重目の破裂により大きな破裂音が 2 回聞こえた。蓋の拘束が無い条件では二重目、一重目がそれぞれ大気圧+0.08 MPa (1.8 気圧)、大気圧+0.04~0.05 MPa (1.4~1.5 気圧) で破裂する結果を得た。二重目が破裂する際は一重目も耐圧に寄与していることから、二重目の破裂する際の圧力が一重目のそれよりも高いと考えられる。

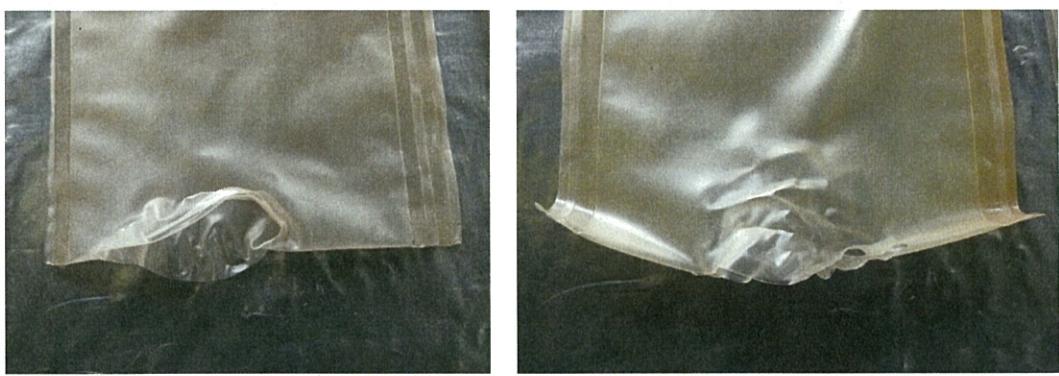
図 7.1.3-7 試験①-No. 2 の試験後の写真（左図：二重目、右図：一重目）

二重目が破裂する際は一重目も耐圧に寄与していることから、二重目の破裂する際の圧力が一重目のそれよりも高いと考えられる。これより、蓋の拘束が無い条件では樹脂製の袋の破裂には約 1.5 気圧以上の圧力が必要であると推測される。

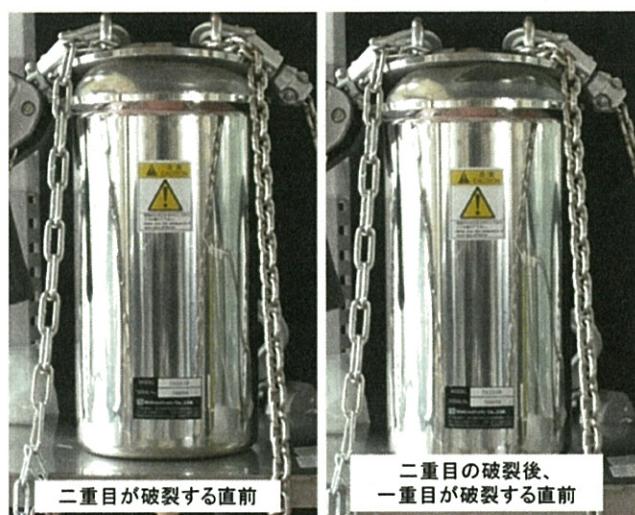
図 7.1.3-8 試験②-No. 3 の破裂直前の写真

本条件では、二重目が破裂し、その後一重目が破裂するか、同時に破裂する結果となった（図 7.1.3-8）。試験 No. 1 の破裂後の写真を図 7.1.3-9 に示す。本試験では二重目、一重目ともにステンレス缶の蓋の隙間で膨らみが大きくなり、頂部の生地部分で破裂した。破裂箇所の形状は直線状になり、破裂時は一重目、二重目ともに大きな破裂音が聞こえた。二重目の破裂穴と一重目の破裂穴はほぼ重なっており、二重目の破裂穴から一重目が僅かに外に出ていた。本試験での破裂時の圧力は 2.6 気圧（ゲージ圧 : 0.16 MPa）から 4.2 気圧（ゲージ圧 : 0.32 MPa）と比較的に高い圧力が必要であること、破裂時の容器と蓋の隙間が小さいと破裂時のゲージ圧は大きくなる傾向があること、破裂時の圧力に大きな幅があることが分かった。

「試験②：二重梱包、蓋あり試験（チェーンで蓋を拘束）」では、二重目が破裂し、その後一重目が破裂する、もしくは同時に破裂する結果となった。破裂時は二重目、一重目ともにステンレス缶の蓋の隙間で膨らみが大きくなり、頂部の生地部分で破裂した。破裂箇所の形状は直線状になり、一重目と二重目の破裂により大きな破裂音が 2 回聞こえた。破裂時の圧力は 2.6 気圧（ゲージ圧 : 0.16 MPa）から 4.2 気圧（ゲージ圧 : 0.32 MPa）と比較的に高い圧力が必要であること、破裂時の容器と蓋の隙間が小さいと破裂時のゲージ圧は大きくなる傾向があること、破裂時の圧力に大きな幅があることが分かった。また、今回の試験において破裂後約 1 秒内において“煙”が観察されており、試験時の樹脂製の袋の内圧が高い場合には比較的明確に観察され、内圧が低い場合は観察しにくい傾向にあった。これは樹脂製の袋内の空気中に含まれる水蒸気が破裂する際の断熱膨張により急激に冷却されて水滴になり、その後、

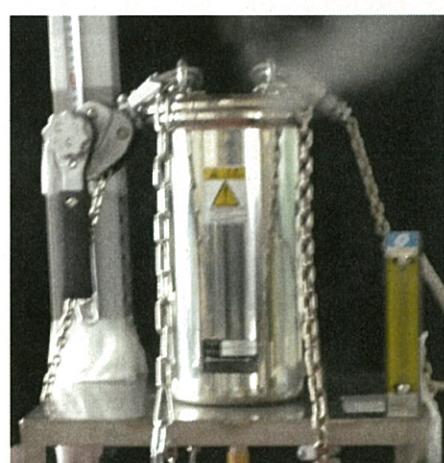
図 7.1.3-10 試験②-No. 2 の破裂時に観測された煙の写真

図 7.1.3-10 に試験②-No. 2 の破裂時に観測された煙の写真を示す（写真的右上部）。本試験において破裂時にこのような“煙”が観察されており、試験時の樹脂製の袋の内圧が高い場合には比較的明確に観察され、内圧が低い場合は観察しにくい傾向にあった。また、この煙は約 1 秒以内で拡散し見えなくなった。これは樹脂製の袋内の空気中に含まれる水蒸気が破裂する際の断熱膨張により急激に冷却されて水滴になり、その後、周囲の温度により再度水蒸気に戻り消えるためと考えられる。

上記、本試験における“煙”的発生については、「添付 6.4.7 貯蔵容器の蓋開封時の状況に関する作業員への聞き取り調査概要」の「(4) 破裂後の状況や処置について」において「破裂した時

に『モヤモヤした煙のようなもの』が見えたことに関して、煙草の煙のような白っぽい感じがした。ごく短い間だけパッと飛んで、すぐに拡散して見えなくなった。粉末という感じではなかった。』との証言と一致する。

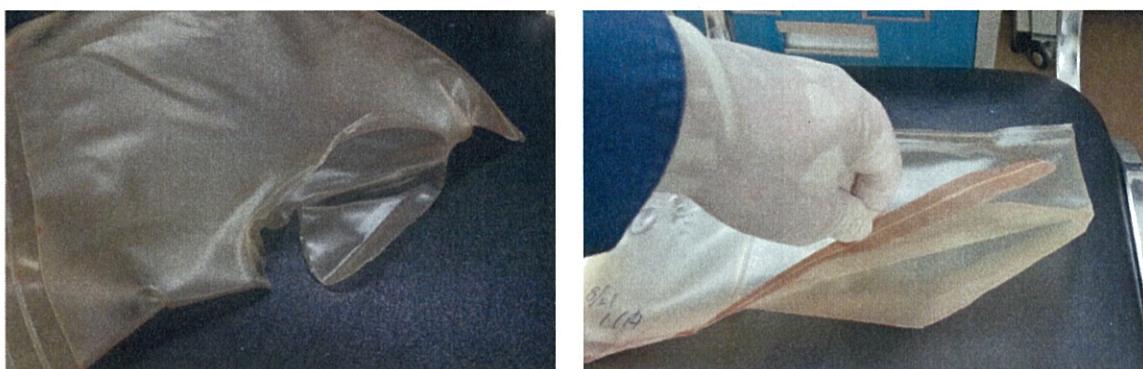
図 7.1.3-11 試験③-No. 4 の試験後の写真 (左図 : 二重目, 右図 : 一重目)

本試験ではクランプリング解除後、開放部で樹脂製の袋全体が大きくはみ出して膨らみ、二重目は上部中央付近で破損した。試験 No. 4 及び No. 5 では一重目が二重目とほぼ同時に破裂し、破裂音は 1 回であった。また、一重目の樹脂製の袋が縦方向の溶着部で大きく裂け、破裂事象発生時の状況と類似した袋の破損状態となったことを確認した。この際の圧力は 4 気圧 (ゲージ圧 : 0.3 MPa) であった。破裂状況の例として試験 No. 4 の試験後の樹脂製の袋の写真を図 7.1.3-11 に、事象発生時の当該樹脂製の袋の観察結果を図 7.1.3-12 に示す。試験 No. 1 では 2.5 気圧 (ゲージ圧 : 0.15 MPa) で一重目が溶着部から 2 cm 程度の幅で破損し、試験 No. 2 及び No. 3 では 2.6、2.8 気圧でも破裂しないという結果になった。

上記の結果から、事象発生時の破裂状況に近い模擬試験において、破裂時の圧力としては 2.5 気圧付近の圧力を超えると破裂事象発生時の状況と類似した事象が発生し始めるに推測され、また、4 気圧付近では事象発生時の当該樹脂製の袋の破損状態を再現するような状態を確認できた。

「試験③：二重梱包、蓋あり試験（クランプリングで蓋を拘束）」では、クランプリング解除後、開放部で樹脂製の袋全体が大きくはみ出して膨らみ、二重目は上部中央付近で破裂した。ゲージ圧が比較的に高かった試験（絶対圧：4 気圧、ゲージ圧：0.3 MPa）では一重目が二重目とほぼ同時に破裂し、破裂音は一回であった。また、一重目の樹脂製の袋が縦方向の溶着部で大きく裂け、破裂事象発生時の状況と類似した袋の破損状態となったことを確認した。同様な試験結果は絶対圧：2.5 気圧（ゲージ圧：0.15 MPa）でも観察されたが、一重目が溶着部から 2 cm 程度の幅で破損しており、事象発生時に当該樹脂製の袋（一重目）が破損した際の破損部大きさに比べて小さい。また、これよりもゲージ圧が若干高い試験（絶対圧：2.6、2.8 気圧）では一重目の樹脂製の袋が膨らむだけで破裂しないという結果になった。これらより、2.5 気圧付近の圧力を超えると破裂事象発生時の状況と類似した事象が発生し始めるに推測され、4 気圧付近では事象発生時に当該樹脂製の袋が破損した状態を再現するような状態を確認できた。

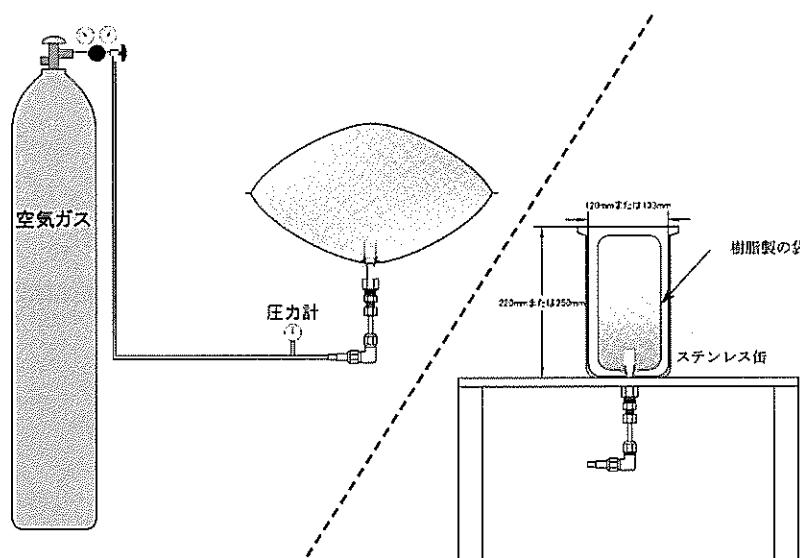
図 7.1.3-参 1 試験体系図

一つ目の試験として、シーラで溶着、密封した樹脂製の袋に、空気ガスのガスボンベを接続し、ガス配管には圧力計を接続し、ガスを注入して樹脂製の袋を破裂させる試験を行った。二つ目の試験として、当該破裂事象の写真を参考にその状況を模擬して、同様の樹脂製の袋を、底部に約 $\phi 20$ mm の穴をあけたステンレス缶（ステンレス缶内径が貯蔵容器入口径サイズに近い $\phi 120$ mm × h220 mm 又は同内径が貯蔵容器内径サイズに近い $\phi 133$ mm × h250 mm）に収納し、ステンレス缶底部の穴を通して樹脂製の袋にガスを送り込む方法で破裂試験を行った。本試験はステンレス缶の蓋がない状態での試験とした。試験体系図を図 7.1.3-参 1 に示す。

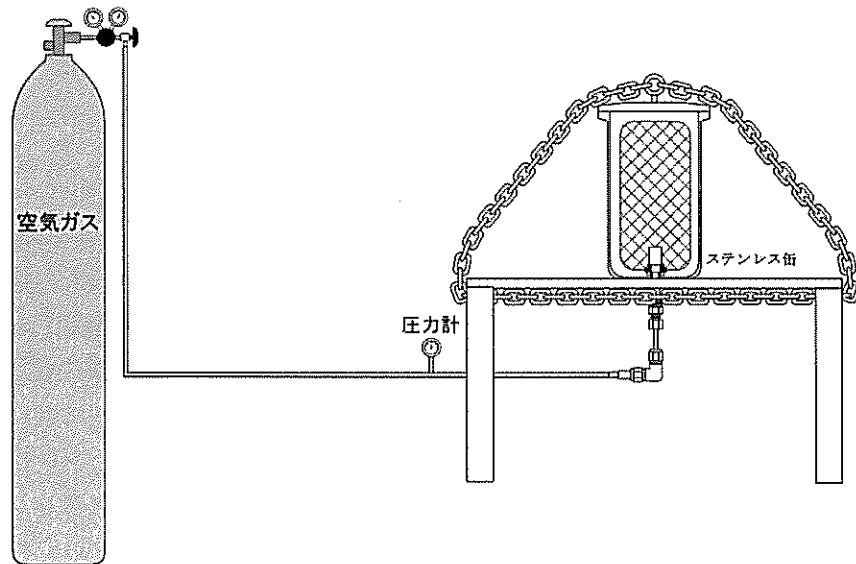
図 7.1.3-参 2 試験体系図

シーラで溶着した樹脂製の袋を、底に $\phi 20\text{ mm}$ の穴をあけたステンレス缶 ($\phi 133\text{ mm} \times h250\text{ mm}$) に収納した。ステンレス缶の底の穴を通して樹脂製の袋に空気ガスのガスボンベを接続し、ガス配管に圧力計を接続した。聞き取り調査で得られた情報を考慮し、樹脂製の袋の膨らみにより僅かに蓋が空くように、ステンレス缶に蓋を乗せてチェーンで軽く拘束した。ガスを注入して樹脂製の袋が破裂するときの膨張の様子を記録し、破裂箇所の観察を行った。試験体系図を図 7.1.3-参 2 に示す。

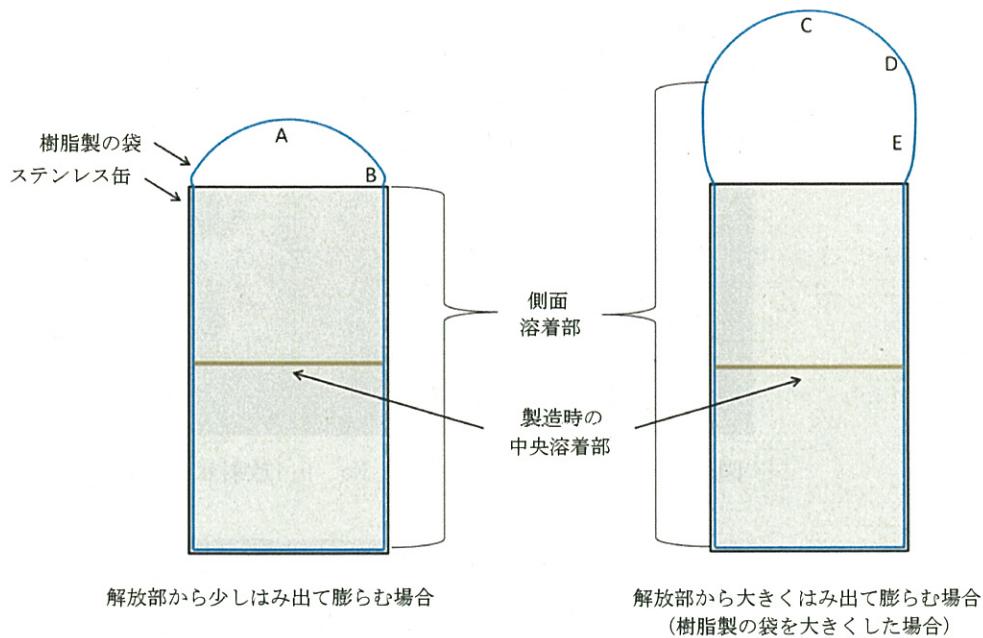
図 7.1.3-参 4 破裂箇所の概略図

表 7.1.3-参 3 の破裂箇所の A 及び C は上部の中央付近(生地部)、B 及び D は上部の端(生地部)、E は側面の溶着部である。破裂状態の例として、No. 9 (放射状)、No. 10 (直線)、No. 11 (穴) の写真を図 7.1.3-参 5~図 7.1.3-参 7 に示す。

破裂箇所と破損形状について、ステンレス缶から大きくはみ出ない場合、側面すなわち溶着部がステンレス缶内面に拘束されるため、上部のみがドーム状に膨らんだ。その結果、ドーム状に膨らんだ中央付近(A)から放射状に破裂した。また、ステンレス缶から大きくはみ出る場合もバッグ上部(C)かつ生地部から破損するケースが多かったが、はみ出ている側面にも張力がかかることから、条件によっては破裂部の形状が穴空きや直線となるケースがあった。また、1ケースのみではあるが溶着部と生地部の境界付近からの破損が観察された (No. 18)。この場合は小さな穴が空いてガス漏れする緩やかな破損挙動であった。また、形状が穴空きや直線となるケースは破損までの時間が長い (100 秒以上)、すなわち比較的ゆっくりと膨張した試験において観測された挙動であった。

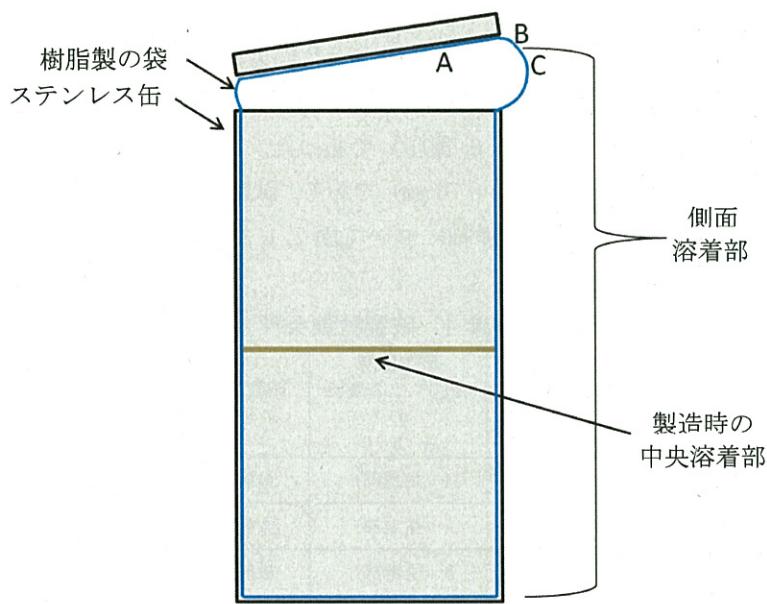
図 7.1.3-参 8 破裂箇所の概略図

上方向を蓋に拘束されて膨らむ場合

破裂箇所の A は生地部、B は溶着部に近い生地部、C は溶着部である。樹脂製の袋が膨張する様子と破損形状の例として、No. 9（放射状）、No. 10（穴）、No. 11（直線）の写真を図 7.1.3-参 9～図 7.1.3-参 11 に示す。「3.1 樹脂製の袋の耐圧性能」に示した蓋なしの試験と比べると、穴や直線の破損形状になるケースが多くなっており、蓋の拘束が加わったためと考えられる。また、蓋なしの試験に比べて開口部が少ない分、樹脂製の袋のはみ出る部分が小さく、はみ出た部分が膨張して破裂に至り、破損部分も小さくなっている。また、蓋なしの試験に比べて破裂時の配管内圧力が比較的高くなっている。

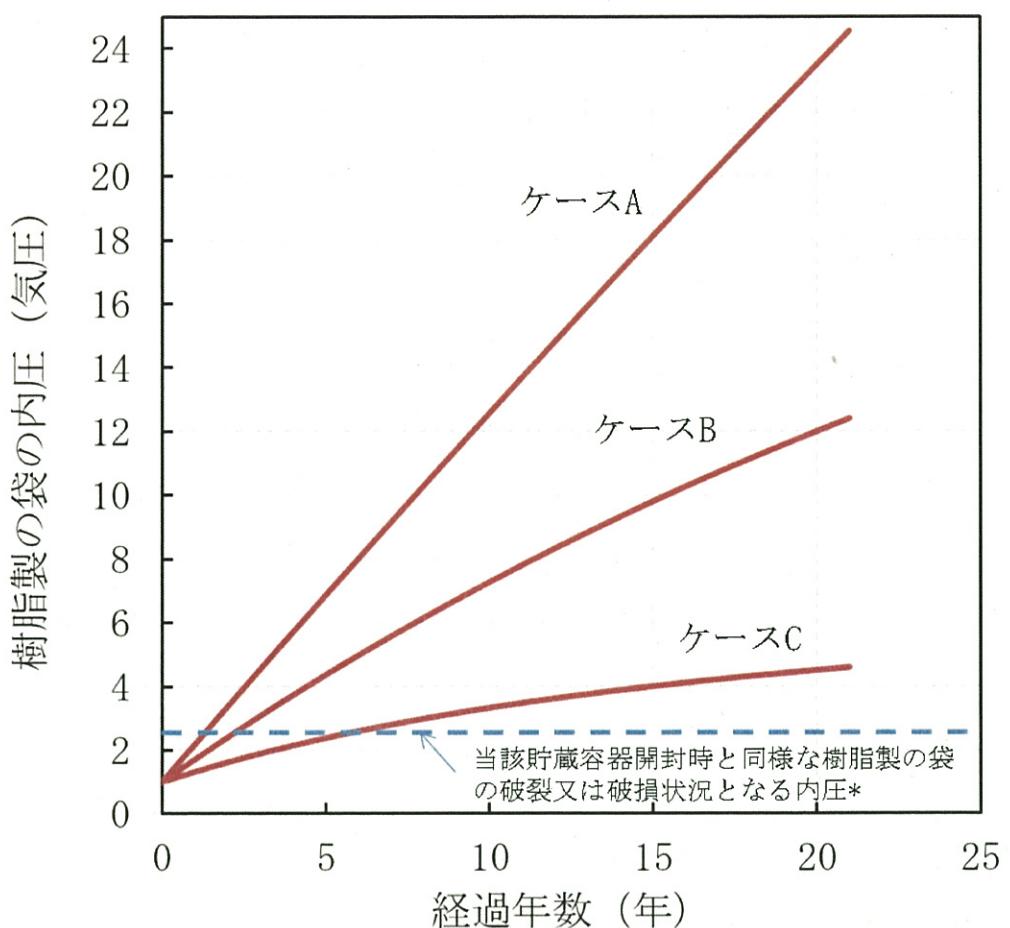
図 7.1.4-3 貯蔵開始後約 21 年間の樹脂製の袋の内圧経時変化計算結果

* : 破裂試験において、当該貯蔵容器開封時と同様な樹脂製の袋の破裂又は破損状況となる内圧は、2.5 気圧程度以上であった。同様の状況等に起因する誤差があると考えられ、およそ 2.5 気圧以上で破裂すると考えている。この破裂圧力は、21 年間の貯蔵期間中の γ 線照射による袋の劣化を模擬した状態に相当する。
