平成 28 年度原子力規制庁委託成果報告書

海水及びホウ酸注入影響評価試験

一般財団法人電力中央研究所  
平成 29 年 3 月

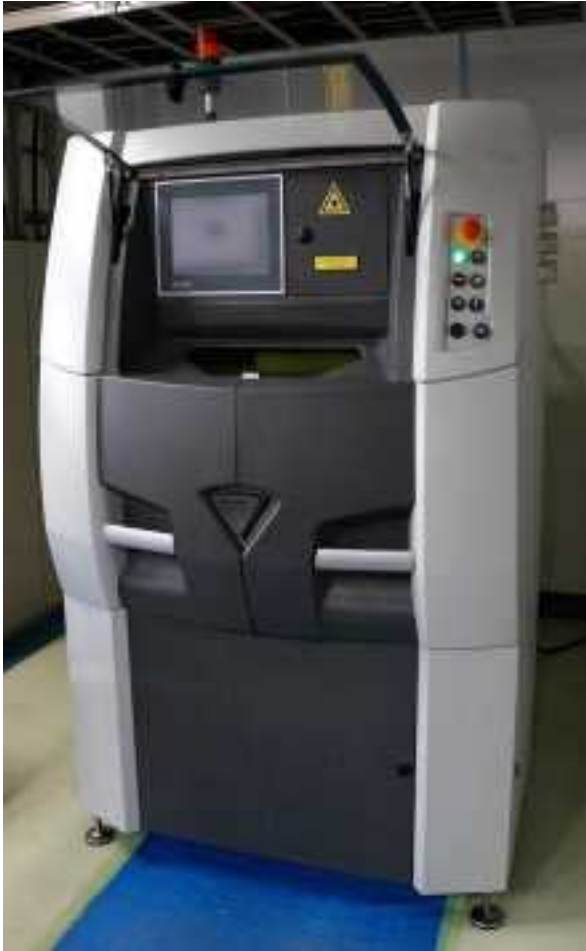
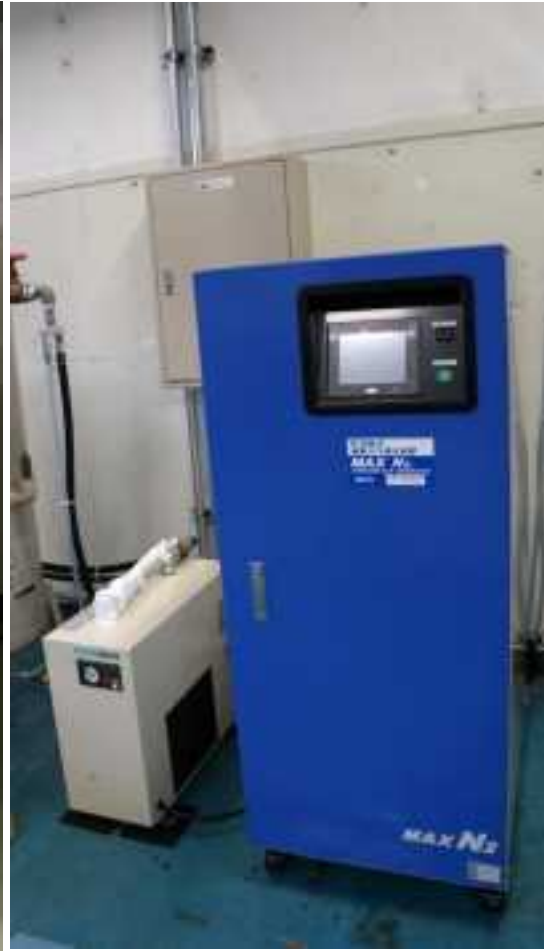
図 3-6 多孔質体三次元造型機

図 3-6 に、本試験で用いた多孔質体三次元造型機を示す。写真左側は 3D Systems 社の金属用三次元造型機で製品名は ProX200 である。現時点では三次元造型機としては、樹脂か金属を対象とした製品が存在するのみである。対象とするアルミナを形成するため、金属が造形できる三次元造型機として、本製品を選定した。

3D Systems 社の ProX200 の造形方式は、金属粉末をレーザーで焼結する粉末焼結積層法である。造形寸法は幅 100mm、奥行き 100mm、高さ 80mm が推奨されているが、沸騰伝熱面の面積を大きくすることから、造形プレートとほぼ同じ面積の幅 130 mm、奥行き 130 mm とした。多孔質体の高さは 10 mm であるが、形成後の多孔質体を造形プレートから切り離すために、2 mm の切り代を考慮し、高さは 12 mm とした。積層ピッチは 40  $\mu\text{m}$  である。使用したアルミナ粉末粒径は 5  $\mu\text{m}$  である。図 3-6 写真右側はエアードライヤ（フクハラ製 N2M4-85HXIII-8K）及び窒素発生器（日立産機システム製 HDN-25BF）である。既存のコンプレッサ（アネスト岩田製 SLP-75ED）からの圧縮空気は、エアードライヤで乾燥空気とし、窒素発生器により酸素を分離して窒素を三次元造型機に供給することで、レーザー照射により高温になった熔融物の酸化を抑制する方式である。金属用造型機の特徴であり、セラミックス造形に際しては不要であるが、安全機能の一部であることから購入際して除外不能であったため、窒素発生器を使用して造形を行った。

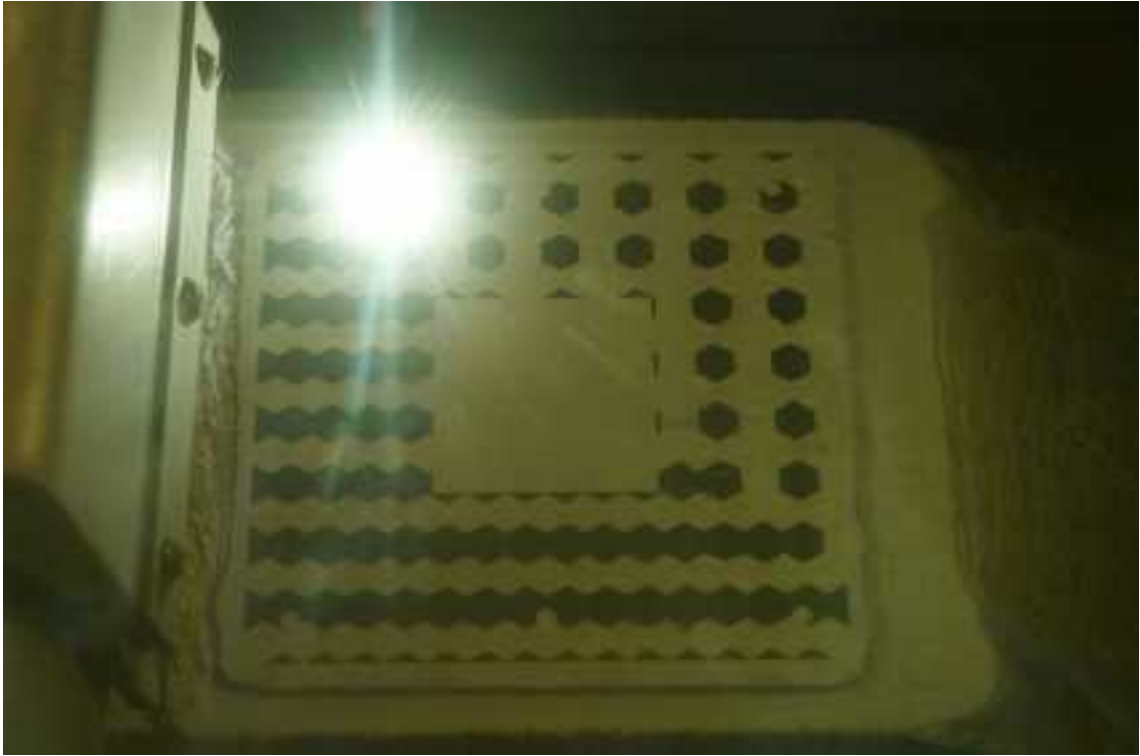
図 3-7 多孔質体三次元造型中の様子

図 3-7 に三次元造型機を用いてクラスト試験体を造形している様子を示す。アルミナ粉末ベッドのうち、約 130 mm 四方が対応する造形領域である。写真中の左上の明るい部分は、レーザーが照射され、アルミナ粉末が熔融・凝固している場所である。中央部の 50 mm 四方はクラスト模擬試験体の多孔質部分である。写真は中央部の造形前に、周辺部を造形している。図示されているよう

に造形は六角形を最小単位としている。これは収縮時の圧縮応力になるべく分散されるように小さな領域毎に分けて造形するためである。

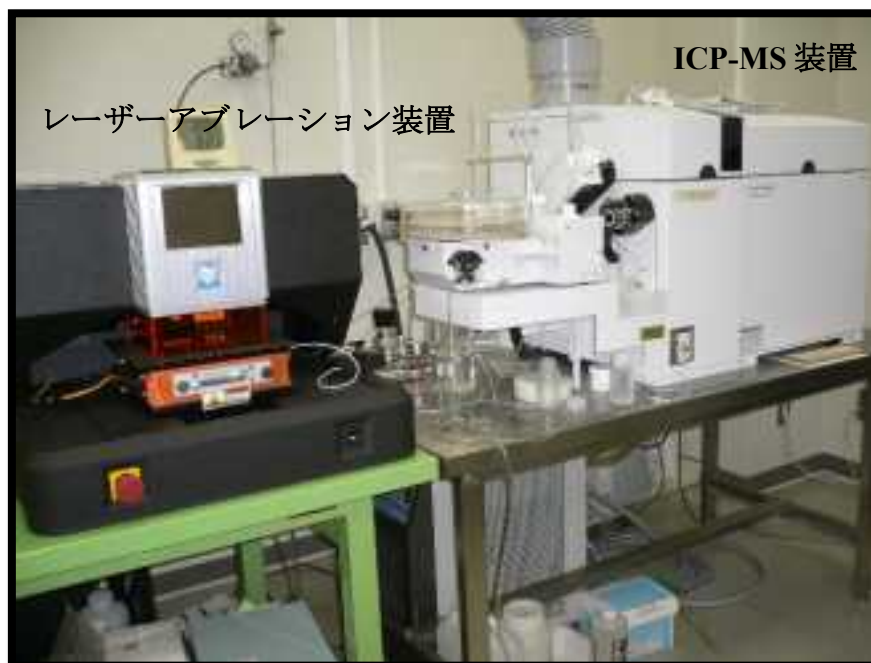
図 3-18 レーザーアブレーション装置付 ICP-MS 装置外観

分析は図 3-18 に示すレーザーアブレーション装置付 ICP-MS 装置 (アジレント製、モデル名 7700X) を使い、図 3-19 に示す様、厚み方向に 2 分割したクラスト試験体断面について、クラック無試験体の場合は発熱部平坦面中央を分析した。クラック無試験体の分析箇所を図 3-20 に示す。また、クラック有試験体の場合は発熱部平坦面に加えて、発熱部のクラック内横断面も分析した。クラック有試験体の平発熱部平坦面分析箇所を図 3-21 、発熱部クラック内横断面の分析箇所を図 3-22 に示す。分析対象元素は人工海水中に含まれている代表的な 9 元素 (Na, Cl, Ca, S, Sr, K, Mg, Al, Br) とし、クラック無/有それぞれで分析条件、分析範囲を設定し分析を行なった。クラック無試験体の分析条件を表 3-4、分析範囲を図 3-23 に示す。クラック有試験体については、発熱部平坦面の分析条件を表 3-4、分析範囲を図 3-24、発熱部クラック内横断面の分析条件を表 3-5、分析範囲を図 3-25 に示す。

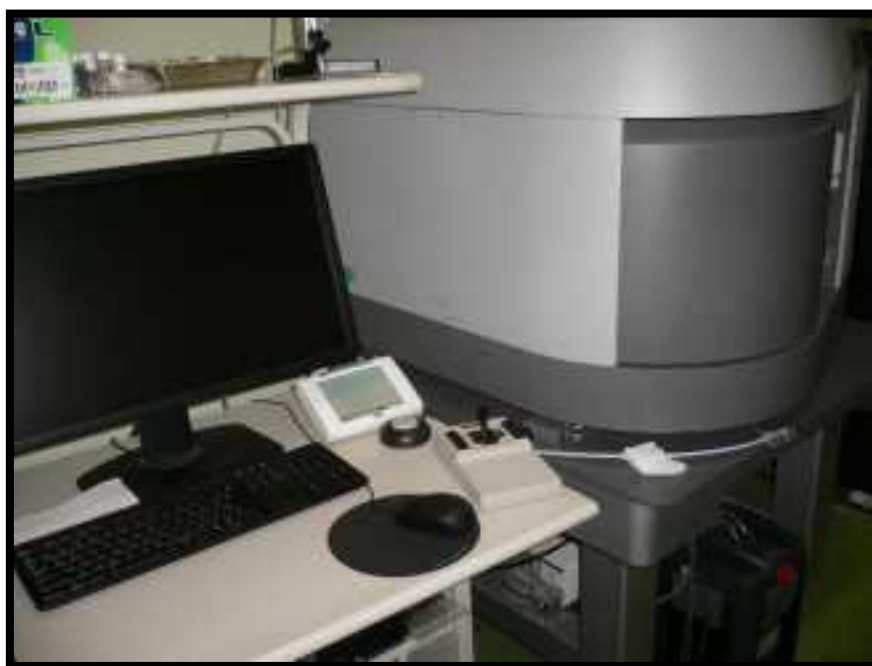
図 3-37 使用した顕微ラマン分光分析装置

分析は図 3-37 に示す顕微ラマン分光分析装置（日本分光製、モデル名 NRS-5100）を使い、平坦面試験体／塩堆積物境界付近を試験体断面側から行った。また、クラック有試験体は平坦面に加えて、クラック内塩堆積物も同様に分析した。分析条件は表 3-7 に示す。
