東海第二発電所 審査資料	
資料番号	TKK 補-II-2 改1
提出年月日	平成30年1月18日

東海第二発電所 特別点検  
(原子炉格納容器)

補足説明資料

日本原子力発電株式会社

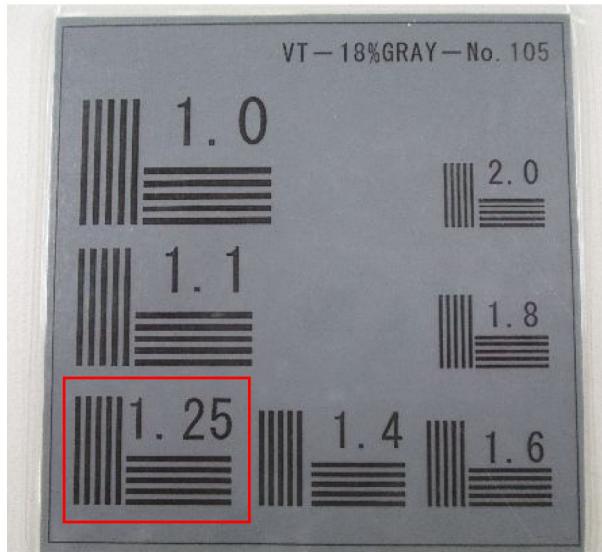
図3. 1 グレーカード（代表例）

グレーカード(18%中性灰色カード)の幅0.8 mmの黒線部( $1.25=1/0.8$ )識別を確認

気相部においては、点検対象となる鋼板1枚ごとに、1200 mmの位置に置いたグレーカードを確認し、その距離よりも近い位置で点検を実施した。

確認したグレーカードの代表例を図3. 1に示す。

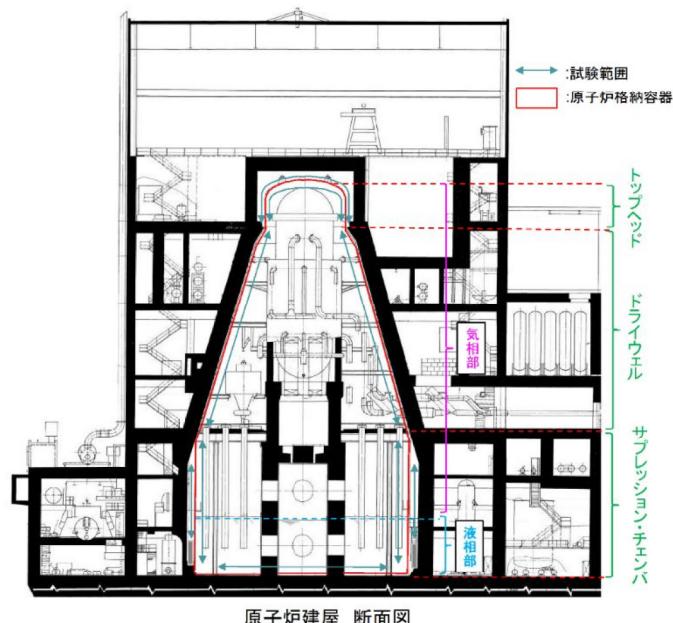
図3. 3 原子炉格納容器点検範囲図

原子炉格納容器鋼板のうち、トップヘッド内外面、ドライウェル内面、サプレッション・チェンバ内外面（液相部含む）の接近できる点検可能範囲の全てを点検範囲とし、直接目視試験を実施した。

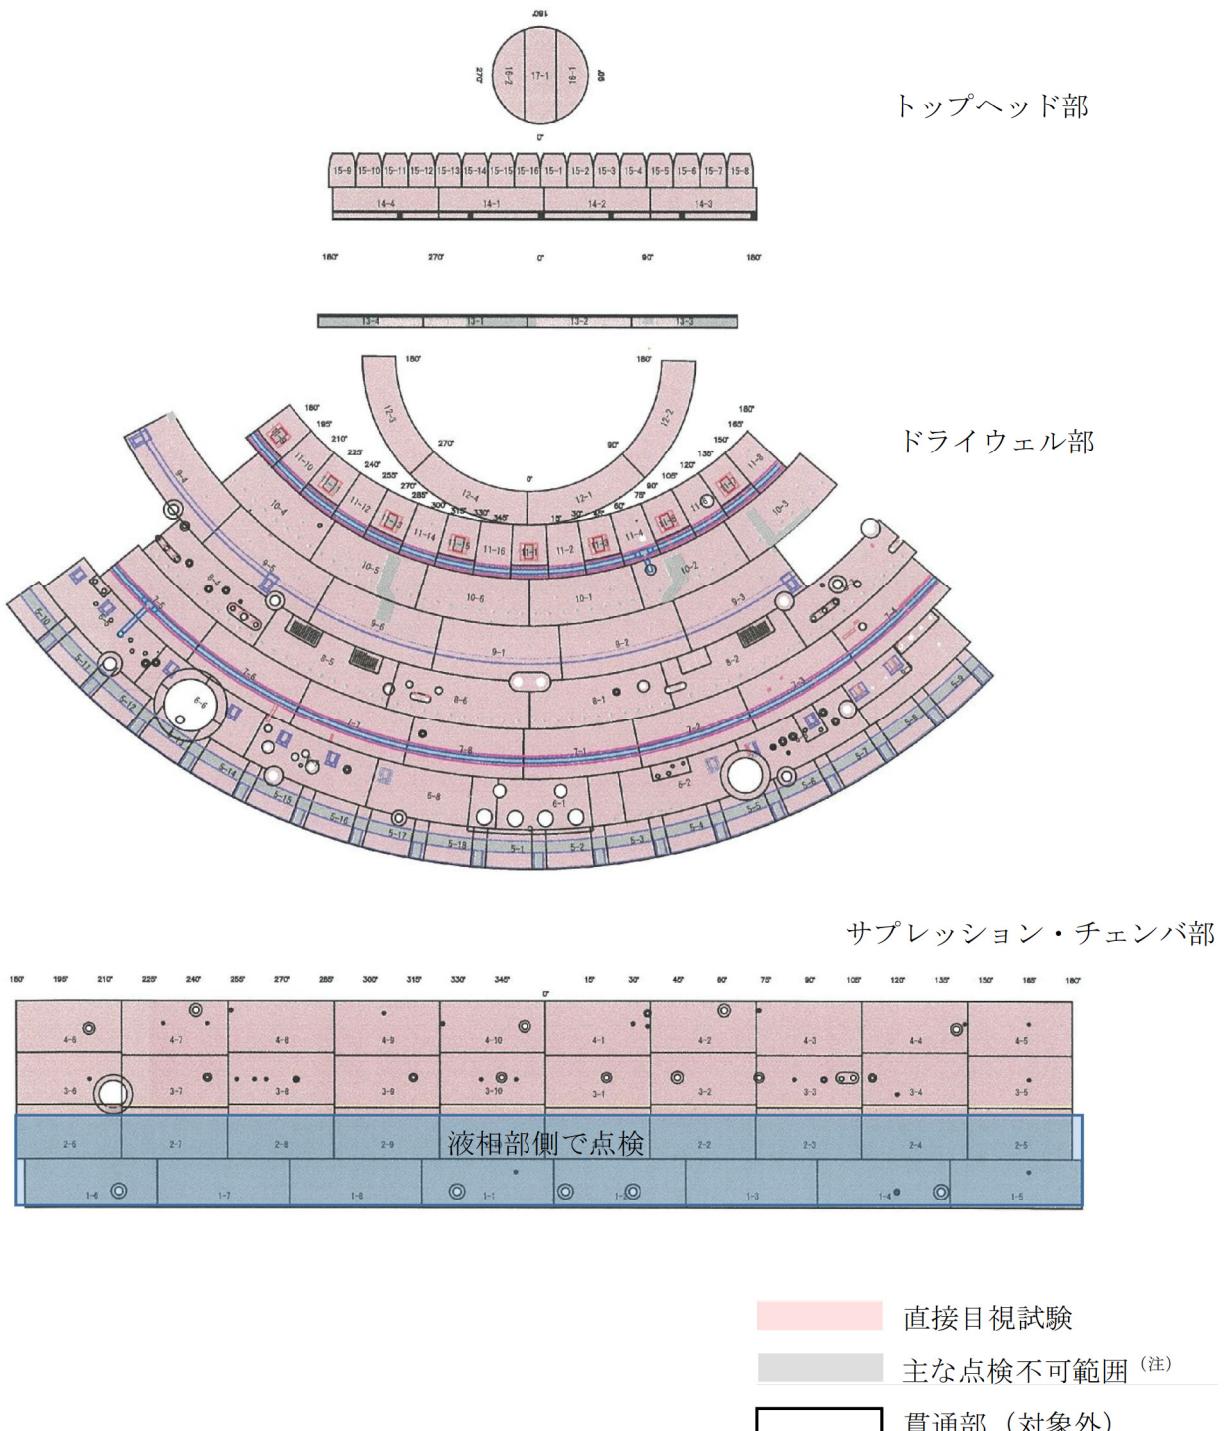
図 3. 4 原子格納容器内面展開図（気相部）

(注) 埋設部、支持部材、ケーブルトレイ、換気空調用ダクト等の移動に切断を要する干渉物が近接する鋼板等

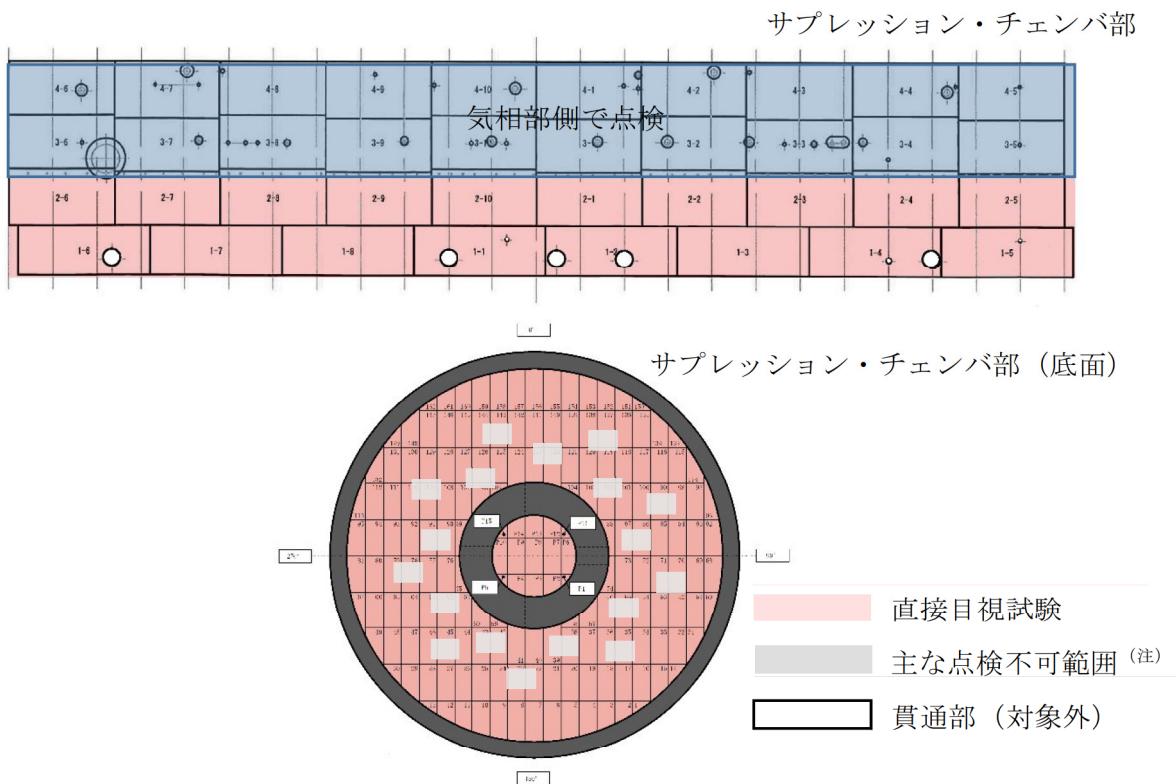
図 3. 6 原子格納容器内面展開図（液相部）

(注) 埋設部、支持部材、ケーブルトレイ、換気空調用ダクト等の移動に切断を要する干渉物が近接する鋼板等

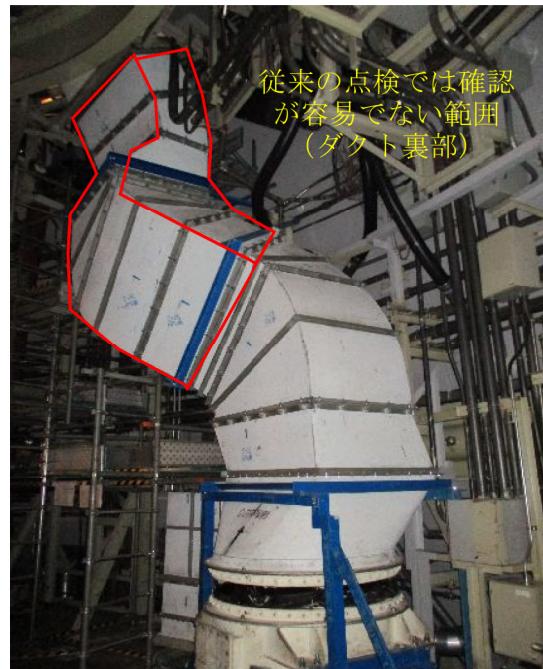
図3.7 従来の点検で確認が容易でない範囲 (代表例)

従来の点検では、原子炉格納容器内面高所の干渉物裏（ダクト・配管等の裏部）について、各床面や機器架台から目視点検を実施しているが、各床面や機器架台のある範囲が限定されるため確認が容易でない。

特別点検では仮設足場を利用して可能な限り点検不可範囲を低減させる手法を選択して点検を実施した。

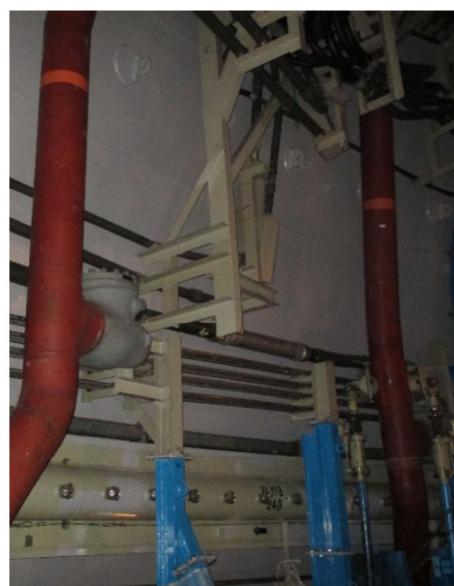
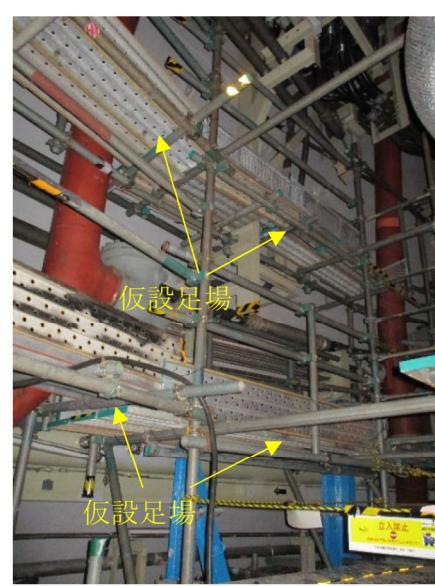
図3.8 足場組立前後状況 (代表例)

仮設足場組立前

仮設足場組立後

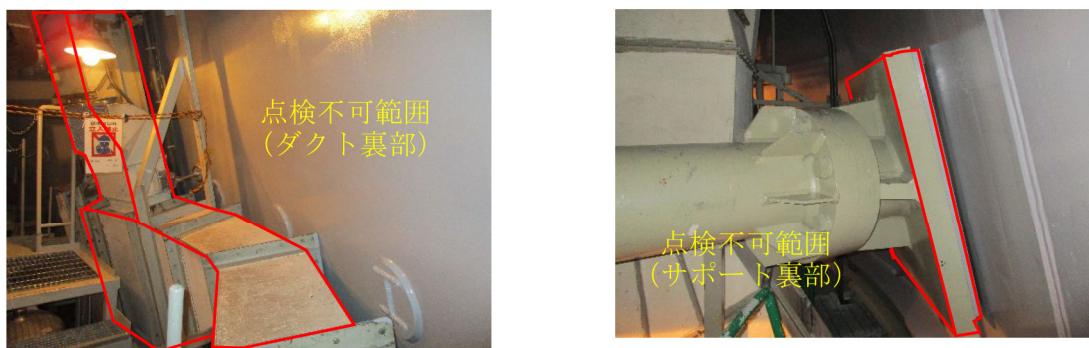
図 3. 9 点検不可範囲（代表例）

原子炉格納容器鋼板に設置された干渉物（支持部材、ケーブルトレイ、換気空調用ダクト）など、切断等の手法により移動できない干渉物については撤去を行わず、VT-4 手法で点検可能な範囲での点検を実施した。

特別点検における点検不可範囲としては以下のものがあったが、特別点検において点検不可とした範囲においても、接近可能な範囲は日常保全として可視可能範囲での点検補修を実施している。

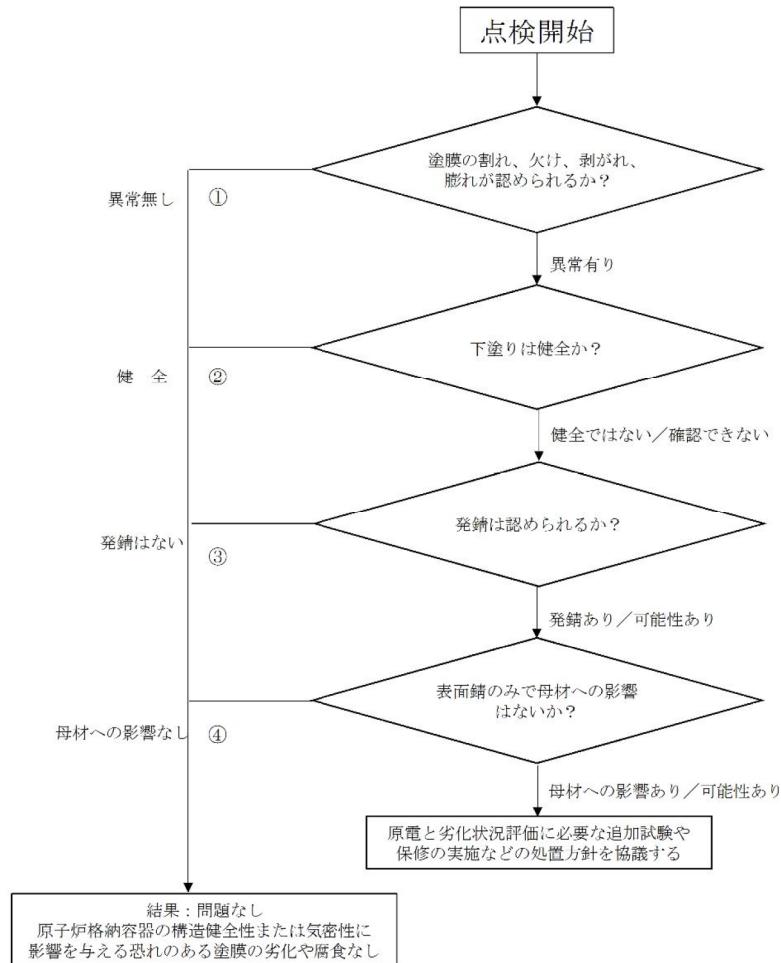
図3. 10 特別点検における点検フロー

塗膜に割れ、欠け、剥がれ及び膨れの有無、下塗りの健全性、母材の発錆の有無等を確認することで、構造健全性または気密性に影響を与える恐れのある塗膜の劣化や腐食がないかを判断した。

- ① 塗膜の劣化がないと判断。
- ② 下塗りが健全で金属表面が**大気や水に曝されない**ことから、原子炉格納容器の構造健全性または気密性に影響を与える塗膜の劣化はないと判断。
- ③ 発錆が認められなければ、原子炉格納容器の構造健全性または気密性に影響を与える恐れのある腐食ではないと判断。
- ④ 表面錆が確認されたとしても、構造健全性または気密性に影響を与える恐れのある著しい腐食ではないと判断。

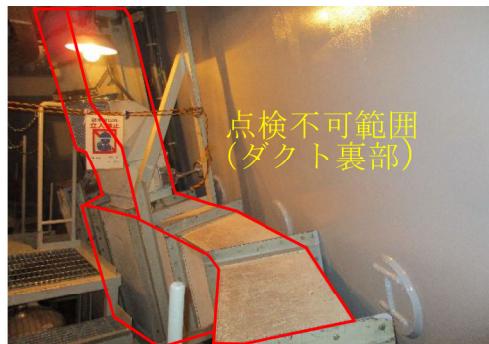
図5. 1 今回定めた目視試験条件が確保できない範囲（代表例）

今回定めた目視試験条件精度ではないものの、従来の手法で点検できており、塗膜の健全性が維持されていることを確認していることから、現状保全を継続することで今後の運転延長期間における原子炉格納容器鋼板の健全性が保たれる。

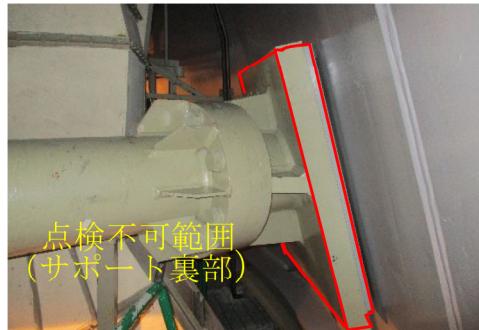
図 5. 2 干渉物等で接近が困難であり今回定めた目視試験条件が確保できない範囲（代表例）

干渉物等による点検不可範囲で、構造的に試験出来ない部位についても、その周辺の塗膜等の状況から、原子炉格納容器の構造健全性または気密性に影響はなく、今後の運転期間において原子炉格納容器鋼板の健全性が保たれる。

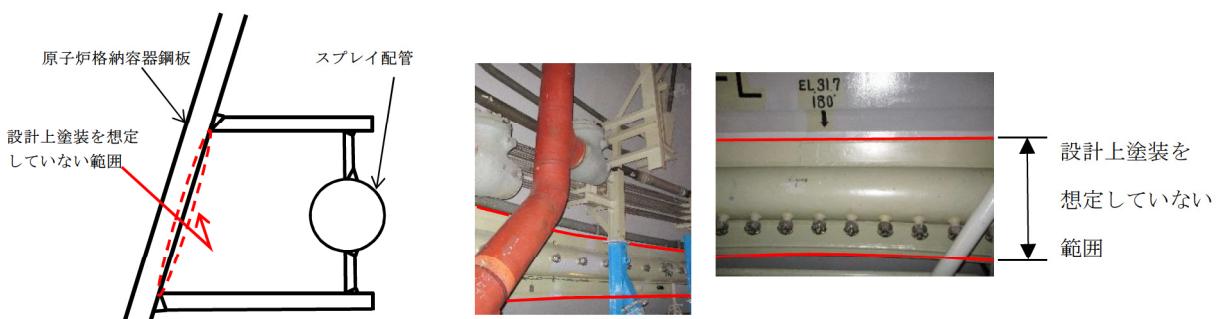
図 5. 3 原子炉格納容器スプレイ配管サポート部

原子炉格納容器内スプレイ配管サポート部の原子炉格納容器鋼板は、当該サポート部と直接溶接により設置されており、点検不可範囲であるが、当該サポートの一部の開口部より内部が確認でき、その状況としては軽微な発錆は確認されたものの、原子炉格納容器の構造健全性または気密性に影響を与えるものではないと判断した。

サポート断面概要図（イメージ図）

当該サポート部の原子炉格納容器鋼板は、建設時の工場出荷時に下塗り塗装が施されている。設計上塗装することを想定していない部位であり、運転開始後 39 年を迎えた現在でも母材板厚に影響を与える発錆は確認されていないが、今後は、当該箇所について、原子炉格納容器気密漏えい検査前の外観点検により確認を行うことで健全性を維持していく。

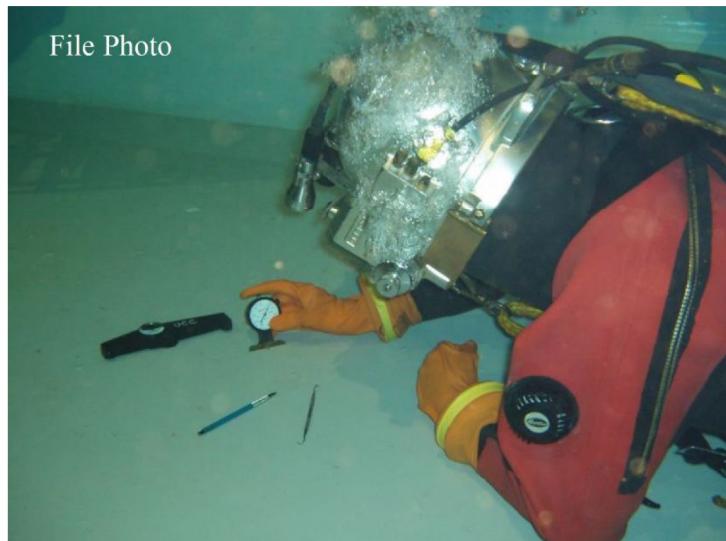
潜水作業イメージ写真（例）

潜水による目視試験は、吸盤付固定具や錘を使用し、壁面や底面に触れながら行う作業であり、必然的に近距離での検査が行われており、試験は 1200 mm 以内の距離から行われる。
