東海第二発電所 審査資料	
資料番号	TKK補-Ⅱ-3 改1
提出年月日	平成30年1月18日

東海第二発電所 特別点検
(コンクリート構造物)

補足説明資料

平成30年1月18日
日本原子力発電株式会社

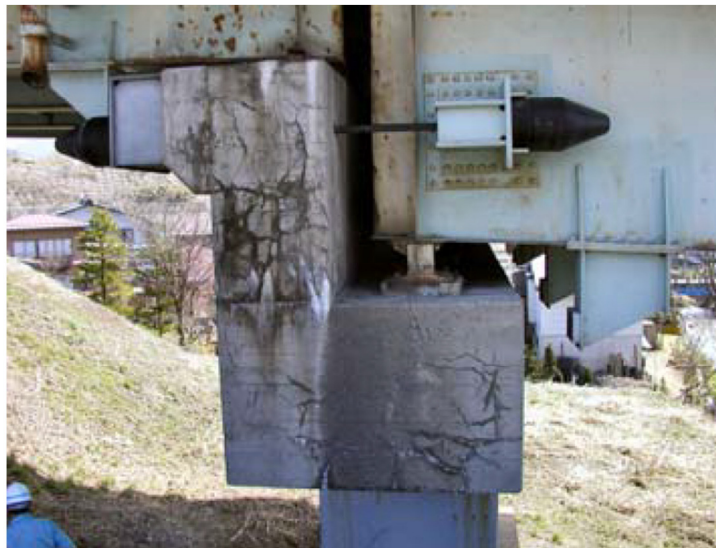
図 3. 2. 4-2 実構造物における膨張ひび割れ（亀甲状）の事例⁵⁾

この状態が進展すると、ひび割れが骨材だけに収まらずセメントペースト部分まで拡大し、ひび割れ部にゲルが充填されてくる（図 3. 2. 4-1 参照）。さらに反応が進展していくと、セメントペースト部に元々存在する気泡部にまでゲルが充填されていき、その状況が顕著に見られるようになると、構造物の目視点検においてもひび割れが確認できるようになってくる（図 3. 2. 4-2 参照）。ひび割れの発生は、膨張に対する拘束状態により異なり、拘束の小さな無筋コンクリート構造物等では亀甲状のひび割れが生じ、鉄筋コンクリート構造物では主筋方向に、部材両端が強く拘束されている構造物では拘束されている面に直角にひび割れが生じる。アルカリ骨材反応によるひび割れは部材内部まで達していないことが多い。

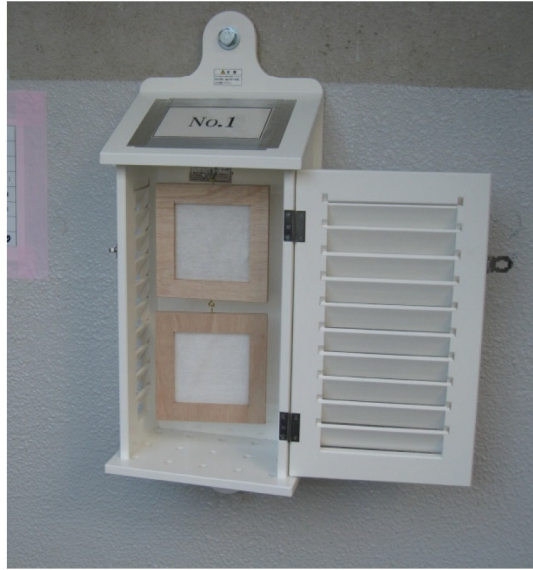
図 4. 1. 4-2 飛来塩分捕集器
(ドライガーゼ法)

大型構造物である原子炉建屋及びタービン建屋の外壁については、飛来塩分を捕集する器具（ドライガーゼ法，図 4. 1. 4-2 参照）をその範囲が高さ方向に概ね均等になるような 4 箇所に分散して設置し、捕集した塩分量が最も多い箇所をコアサンプル採取箇所を選定した（表 4. 1. 4-1 参照）。

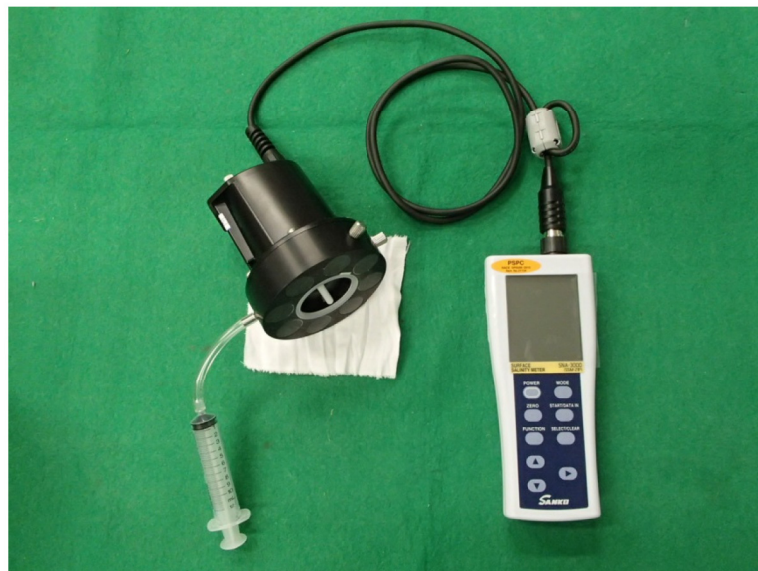
図 4. 1. 4-3 表面塩分量測定器
(ポータブル表面塩分計)

また、取水槽（気中帯）では、循環水ポンプクレーン基礎長さの範囲で概ね均等になるような 7 箇所について、排気筒基礎は地上露出部の 4 箇所について、コンクリート表面の塩分量を測定する器具（ポータブル表面塩分計，図 4. 1. 4-3 参照）を用いて構造物のコンクリート表面の塩分量を測定し、測定した塩分量が最も多い箇所をコアサンプル採取箇所を選定した（表 4. 1. 4-2 参照）。
