東海第二発電所 審査資料	
資料番号	TKK 補-Ⅱ-2 改2
提出年月日	平成30年2月22日

東海第二発電所 特別点検
(原子炉格納容器)

補足説明資料

日本原子力発電株式会社

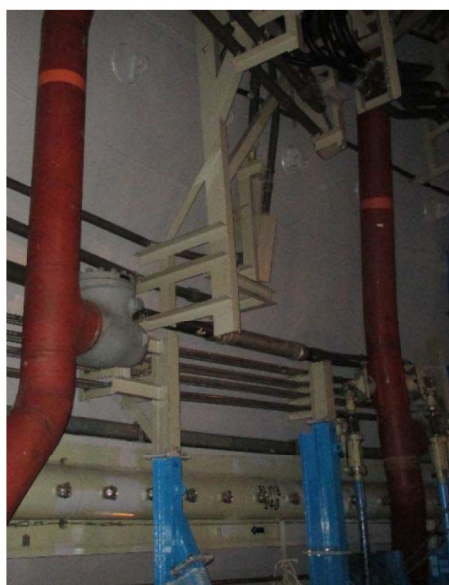
図 3. 8 足場組立前後状況（代表例）

仮設足場組立前

仮設足場組立後

特別点検では仮設足場を利用して可能な限り点検不可範囲を低減させる手法を選択して点検を実施した。

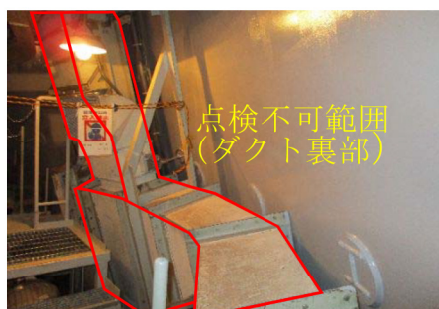
図 5. 1 今回定めた目視試験条件が確保できない範囲（代表例）

今回定めた目視試験条件精度ではないものの、従来の手法で点検できており、塗膜の健全性が維持されていることを確認していることから、現状保全を継続することで今後の運転延長期間における原子炉格納容器鋼板の健全性が保たれる。

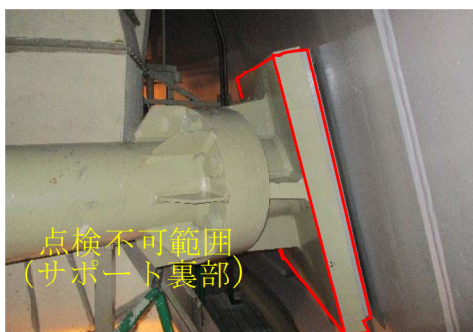
図 5. 2 干渉物等で接近が困難であり今回定めた目視試験条件が確保できない範囲 (代表例)

干渉物等による点検不可範囲で、構造的に試験出来ない部位についても、その周辺の塗膜等の状況から、原子炉格納容器の構造健全性または気密性に影響はなく、今後の運転期間において原子炉格納容器鋼板の健全性が保たれる。
