東海第二発電所 審査資料	
資料番号	TKK 審-7 改2
提出年月日	平成30年3月1日

東海第二発電所 特別点検 (原子炉格納容器)

平成30年3月1日

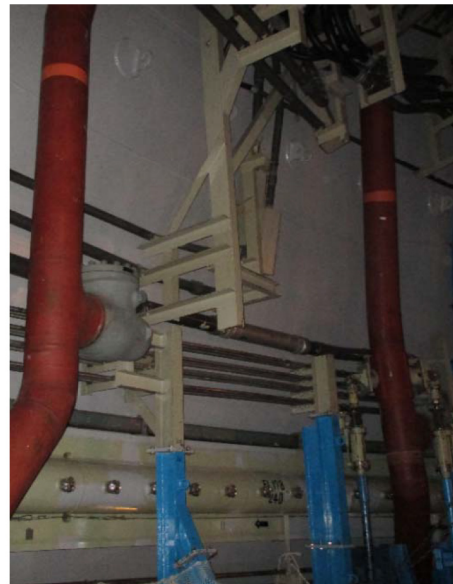
仮設足場組立前

- ・従来より、原子炉格納容器内高所について目視試験を実施しているが、既設架台や歩廊等のある範囲が限定されており、照度・角度・距離の観点から確認が容易ではない。
- ・特別点検では、仮設足場を利用して可能な限り点検不可範囲を低減させる手法を選択して点検を実施した。

例 内面高所のうち従来の点検で確認が容易でない範囲(高所)

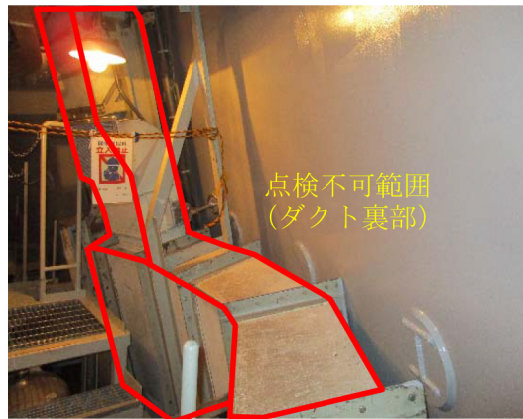
例 ドライウェル内面(気相部) 点検不可範囲

原子炉格納容器鋼板前面に設置された干渉物(ダクト, ケーブルトレイ等, 支持構造物)など, 移動のために切断等が必要となる干渉物については撤去を行わず, 今回定めた目視試験条件で点検可能な範囲での点検を実施した。

- ・接近可能だが今回定めた目視試験条件が確保できない範囲
- ・干渉物等で接近が困難であり今回定めた目視試験条件が確保できない範囲

特別点検における点検不可範囲としては以下のものがあつたが, 特別点検において点検不可とした範囲においても, 接近可能な範囲は日常保全として可視可能範囲での点検・補修を実施している。

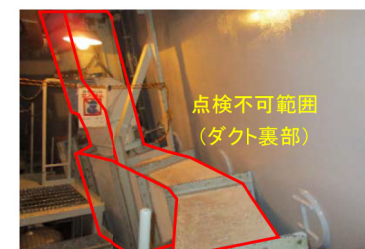
例 点検不可範囲(ダクト裏部)

(1) 接近可能だが今回定めた目視試験条件が確保できない範囲

今回定めた目視試験条件精度ではないものの、従来の手法で点検できており、塗膜の健全性が維持されていることを確認していることから、現状保全を継続することで今後の運転延長期間における原子炉格納容器鋼板の健全性が保たれる。

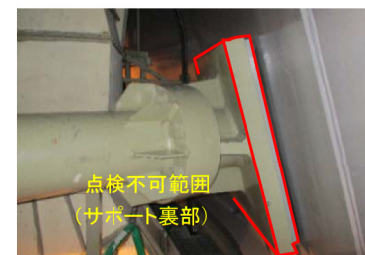
例 点検不可範囲(サポート裏部)

(2) 干渉物等により接近困難であり今回定めた目視試験条件が確保できない範囲

干渉物等による点検不可範囲で、構造的に試験出来ない部位についても、その周辺の塗膜等の状況から、原子炉格納容器の構造健全性または気密性に影響はなく、今後の運転期間において原子炉格納容器鋼板の健全性が保たれる。
