東海第二発電所 審査資料	
資料番号	TKK 補-Ⅱ-3 改6
提出年月日	平成30年3月1日

東海第二発電所 特別点検
(コンクリート構造物)

補足説明資料

日本原子力発電株式会社

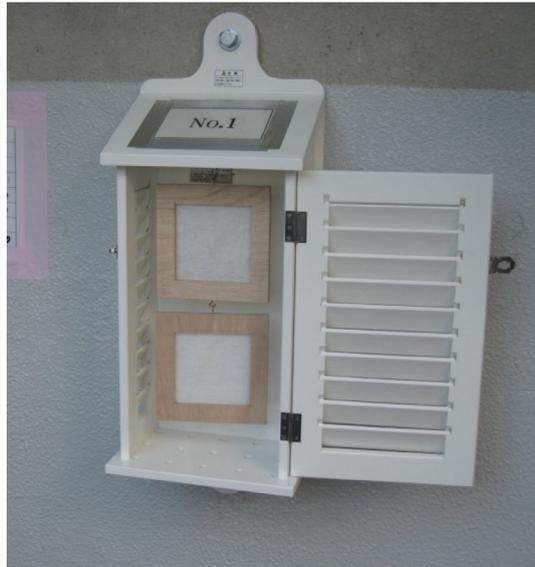
図 4. 1. 4-2 飛来塩分捕集器
(ドライガーゼ法)

大型構造物である原子炉建屋及びタービン建屋の外壁については、飛来塩分を捕集する器具（ドライガーゼ法，図 4. 1. 4-2 参照）をその範囲が高さ方向に概ね均等になるような 4 箇所に分散して設置し、捕集した塩分量が最も多い箇所をコアサンプル採取箇所に選定した（表 4. 1. 4-1 参照）。

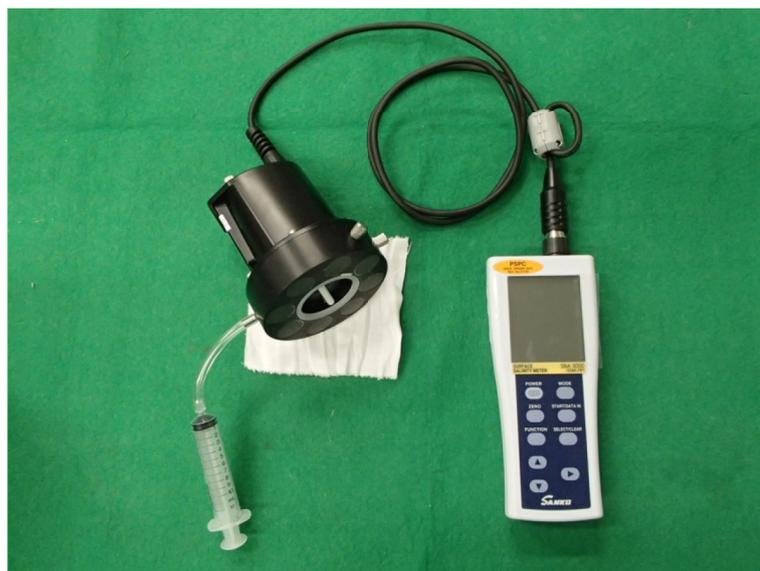
図 4. 1. 4-3 表面塩分量測定器
(ポータブル表面塩分計)

また、取水槽（気中帯）では、循環水ポンプクレーン基礎長さの範囲で概ね均等になるような 7 箇所について、排気筒基礎は地上露出部の 4 箇所について、コンクリート表面の塩分量を測定する器具（ポータブル表面塩分計，図 4. 1. 4-3 参照）を用いて構造物のコンクリート表面の塩分量を測定し、測定した塩分量が最も多い箇所をコアサンプル採取箇所に選定した（表 4. 1. 4-2 参照）。
