東海第二発電所 特別点検  
(原子炉格納容器)

補足説明資料

平成30年3月22日  
日本原子力発電株式会社

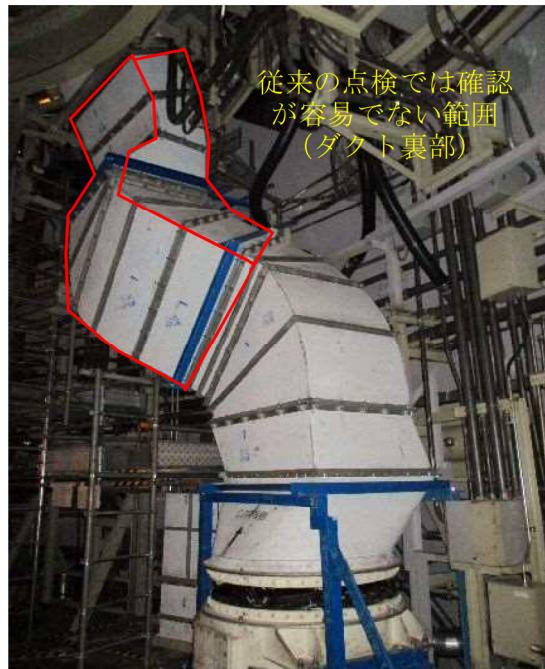
図3.7 従来の点検で確認が容易でない範囲 (代表例)

従来の点検では、原子炉格納容器内面高所の干渉物裏（ダクト・配管等の裏部）について、各床面や機器架台から目視試験を実施しているが、各床面や機器架台のある範囲が限定されるため確認が容易でない。

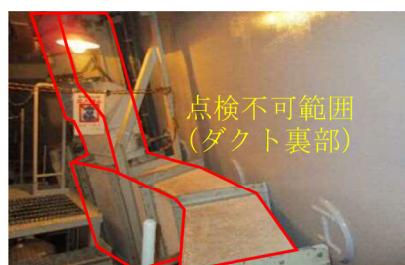
図5. 1 今回定めた目視試験条件が確保できない範囲（代表例）

今回定めた目視試験条件ではないものの、従来の手法で点検できており、塗膜の健全性が維持されていることを確認していることから、現状保全を継続することで今後の運転延長期間における原子炉格納容器鋼板の健全性が保たれる。

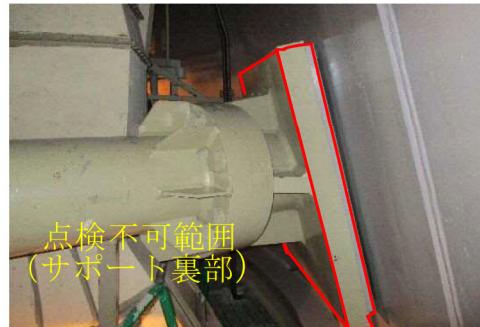
図5.2 干渉物等で接近が困難であり今回定めた目視試験条件が確保できない範囲（代表例）

干渉物等による点検不可範囲で、構造的に試験出来ない部位については、その周辺の塗膜等の状況から、原子炉格納容器の構造健全性または気密性に影響はなく、今後の運転延長期間において原子炉格納容器鋼板の健全性が保たれる。

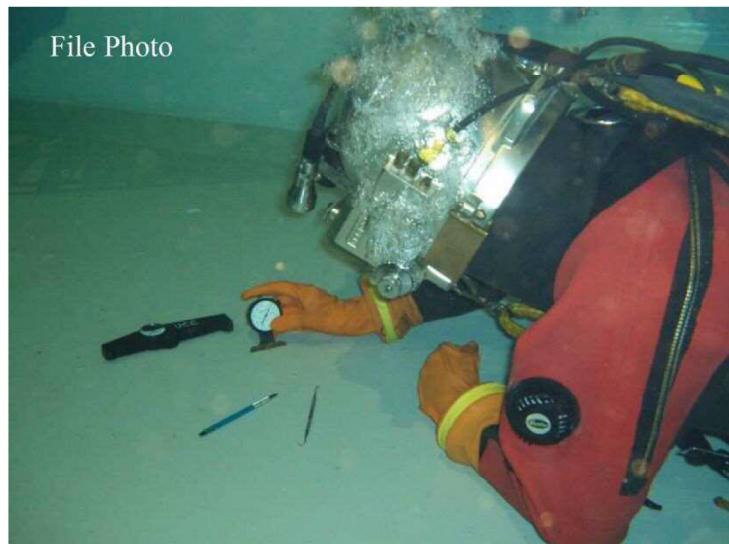
潜水作業イメージ写真（例）

潜水による目視試験は、吸盤付固定具や錘を使用し、壁面や底面に触れながら行う作業であり、必然的に近距離での検査が行われており、試験は 1200 mm 以内の距離から行われる。

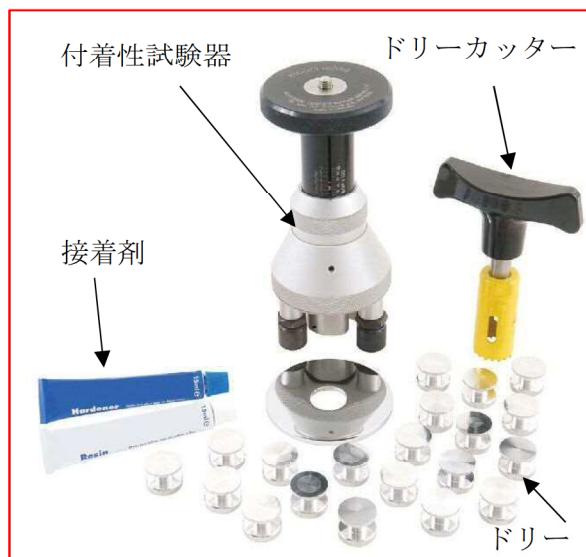
図 プルオフ法の試験機材（例）

「プルオフ法」は、ドリーと呼ばれる円筒形の引張端を塗膜に接着剤で固着し、接着剤が乾いた後ドリーを引っ張り、塗膜が剥がれるのに必要な最小の張力を測定する方法であり、塗膜の付着性能を具体的な数値で表すことができる。
