東海第二発電所 審査資料	
資料番号	TKK 補-II-1 改 11
提出年月日	平成 30 年 4 月 19 日

東海第二発電所 特別点検  
(原子炉圧力容器)

補足説明資料

平成 30 年 4 月 19 日  
日本原子力発電株式会社

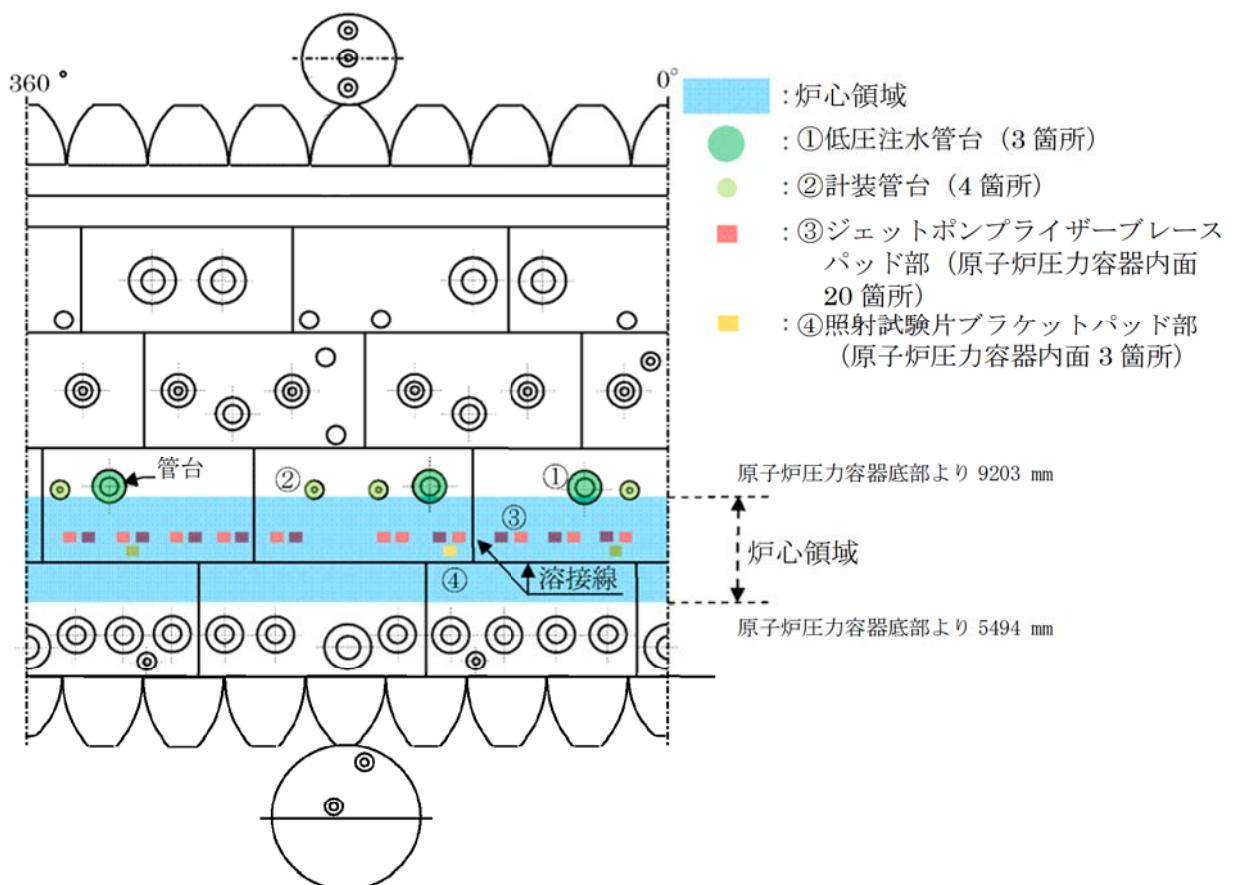
図 3.1.2.1 試験対象（炉心領域）

試験対象は図 3.1.2.1 に示すとおり、炉心に装荷された燃料集合体の有効長の範囲とし、母材部と周方向溶接継手、長手方向溶接継手、低圧注水管台周辺（溶接部含む）、計装管台周辺、ジェットポンプライザーブレースパッド部（ジェットポンプライザーブレースアーム溶接部含む）、照射試験片ブラケットパッド部とした（添付資料 3）。中性子照射脆化に対する健全性評価上厳しい箇所は、炉心領域の胴であり、東海第二の胴内表面での中性子照射量は、2016 年 11 月時点での  $3.26 \times 10^{17} \text{ n/cm}^2$  ( $E > 1 \text{ MeV}$ ) 程度、運転開始後 60 年時点での  $5.35 \times 10^{17} \text{ n/cm}^2$  ( $E > 1 \text{ MeV}$ ) 程度と評価している。また、試験部の材質は、ASME SA-533 Gr. B Cl. 1 である。なお、実際の探傷は、炉心領域を十分カバーできるよう、炉心領域にかかる低圧注水管台や計装管台を含めて実施している。

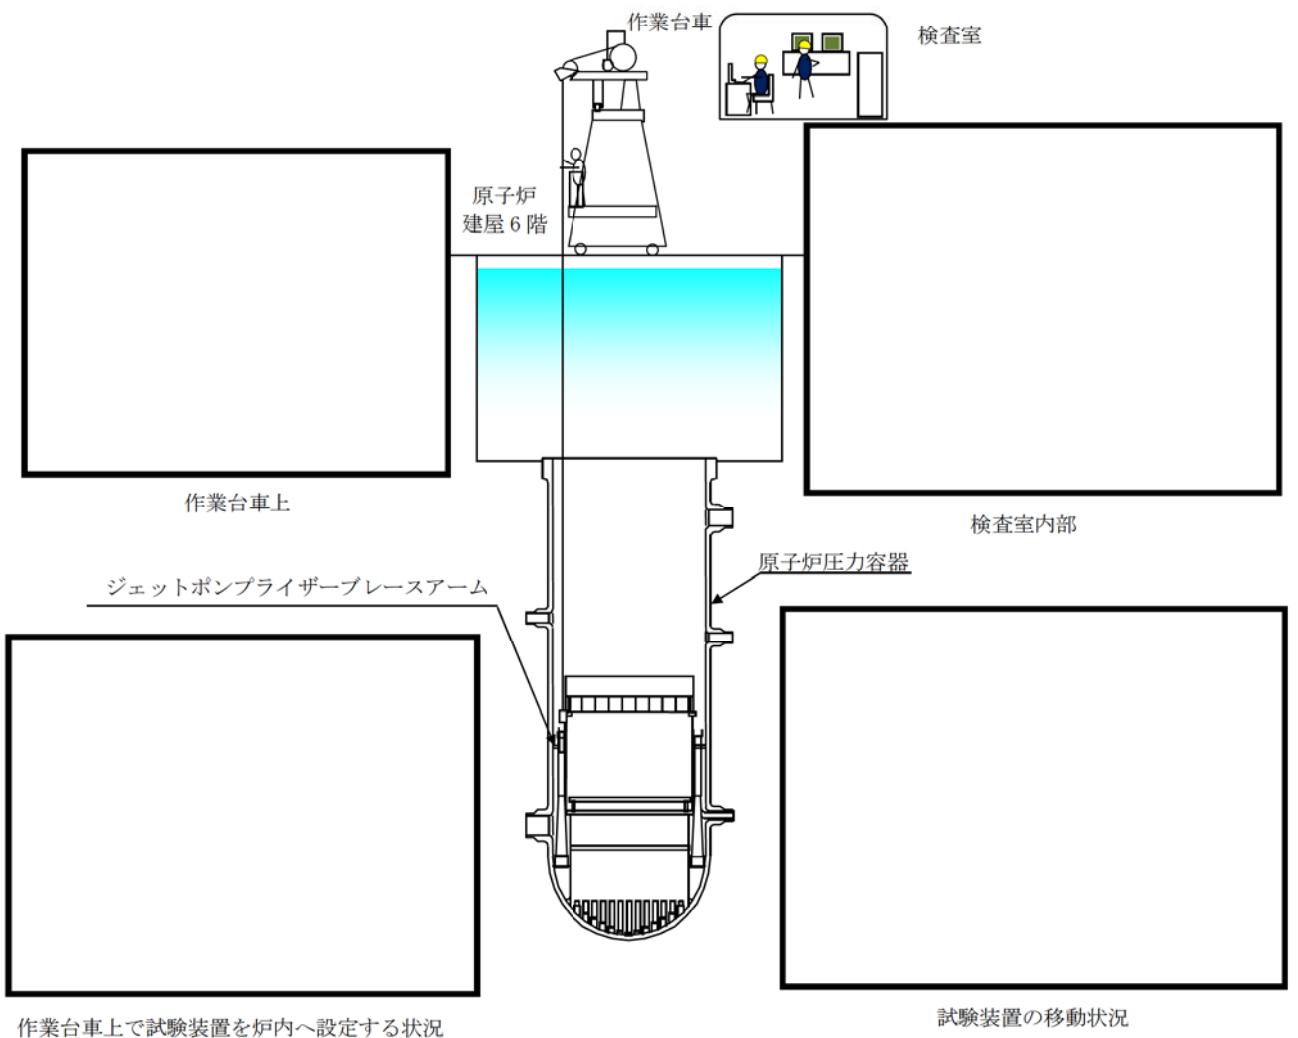
図 3.1.2.3 ジェットポンプライザーブレースアーム溶接部試験装置

ジェットポンプライザーブレースアーム溶接部については全数を対象にジェットポンプライザーブレース母材側まで試験対象範囲とし，自動探傷（斜角法 $45^{\circ}$ ， $70^{\circ}$ ）を原子炉圧力容器内面から実施している。試験装置を図3.1.2.3に示す。

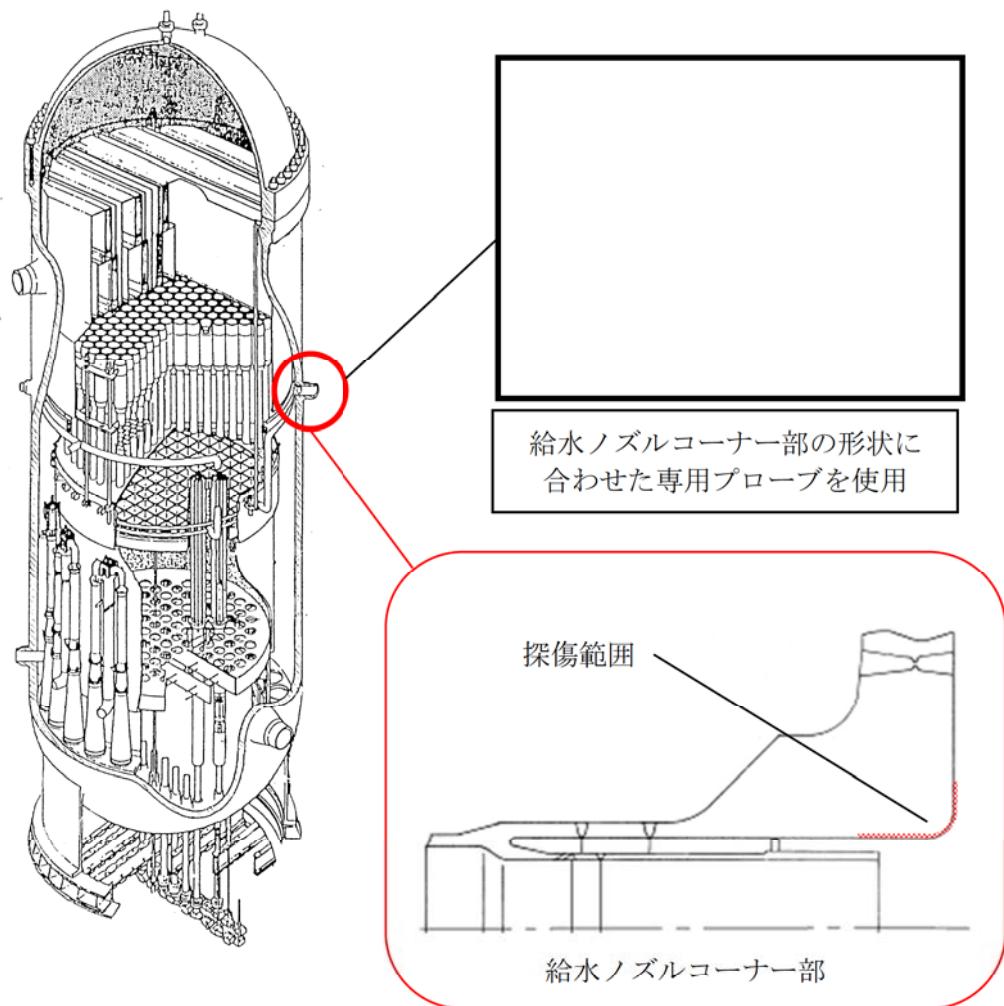
図 3.2.2.1 試験対象（給水ノズルコーナー部）及び探傷画像

ECT で用いたプローブには相互誘導形標準比較方式パンケーキコイルを採用した。給水ノズルコーナー部は曲率半径が小さく探傷性を確保することが難しいことから、形状に沿うようコイルを配置した専用プローブを適用した。

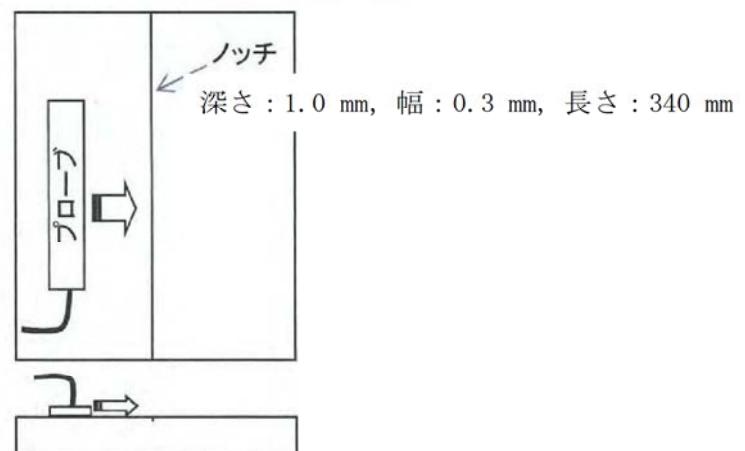
図 3.2.2.2 ECT 対比試験片

給水ノズルコーナー部に適用した専用プローブの校正は、図 3.2.2.2 に示す平板対比試験片に付与した EDM ノッチ（深さ 1.0 mm、幅 0.3 mm）を用いて行った。なお、曲面を有する試験部に対して平板の対比試験片を適用することの適切性については、JEAG4217-2010 に基づき曲面と平面との感度差により確認している。

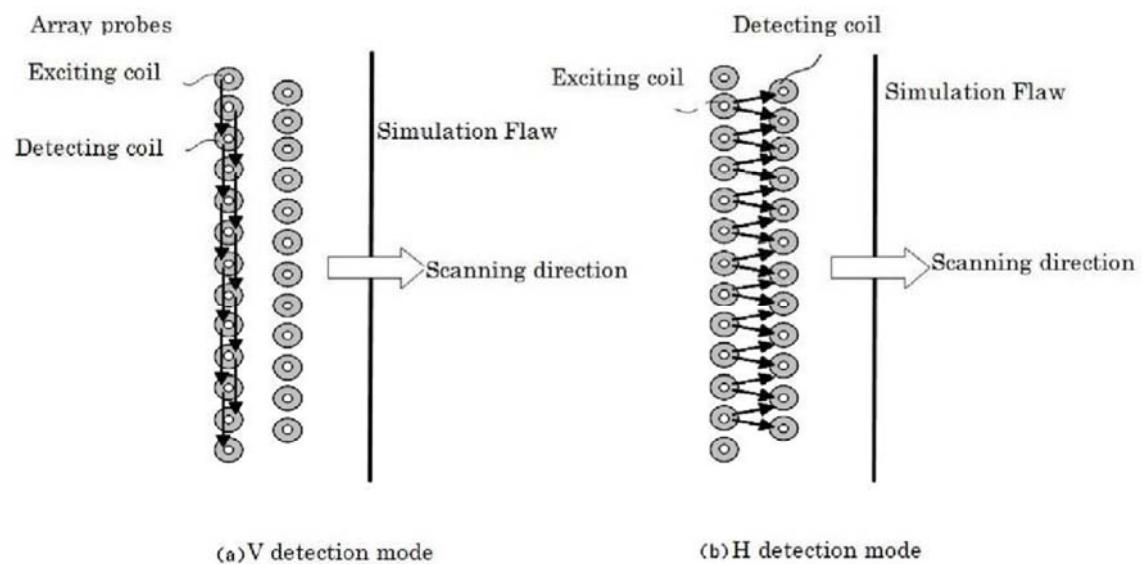
図 3.2.4.1 基準感度・位相角設定時のプローブ走査方向<sup>1)</sup>

JEAG4217-2010において ECT は非磁性体を対象としており、給水ノズルコーナー部の材質である低合金鋼（磁性体）の欠陥検出性が未確認であった。そのため、当該部の形状を模擬した試験体を製作し、欠陥検出性を確認した上で実機適用にあたっての検査手順を策定した（2013 年度に基礎試験、2014 年度に実機を模擬した欠陥検出性確認をそれぞれ実施）。その結果、基準感度、位相角の設定の際のプローブの走査方向を図 3.2.4.1 のように設定した。これは低合金鋼（磁性体）に対する ECT においてプローブ軸方向と並行する人工欠陥に対して一方向の探傷で V 検出モード、H 検出モードそれぞれで検出できることを反映したものである。この方法は JEAG4217-2010 に定められた方法とは異なっているが、現在 JEAG4217-2010 の改訂作業の中で検討が進められている。また、2014 年度に実施した試験計画の内容確認、試験データの確認、試験結果の評価、実機適用にあたっての試験手順・判定基準について電力中央研究所殿に立会いを依頼し、評価を頂き妥当であることが確認されている（添付資料 6 及び 7）。

欠陥検出性の確認に際し、疲労き裂を付与した試験片を製作し、表面に開口する 1 mm 程度の疲労き裂を十分検出できることを確認している（図 3.2.4.1）。

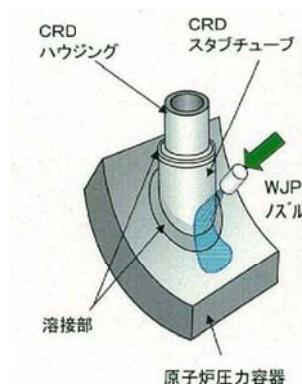
図 3.3.1.1 WJP 施工の模式図

CRD スタブチューブの原子炉圧力容器取付け溶接部は、インコネル 182 等により製作されており、応力腐食割れ（以下、「SCC」という。）に対する感受性があることが知られていることから、溶接時に残留応力が発生する CRD スタブチューブと CRD ハウジングの溶接部、CRD スタブチューブ、中性子束計測ハウジング及び差圧検出・ほう酸水注入ノズルの原子炉圧力容器取付け溶接部にウォータージェットピーニング（以下、「WJP」という。）を施工及び計画している。WJP の実績及び計画を表 3.3.1.1 に、WJP 施工の模式図を図 3.3.1.1 に示す。

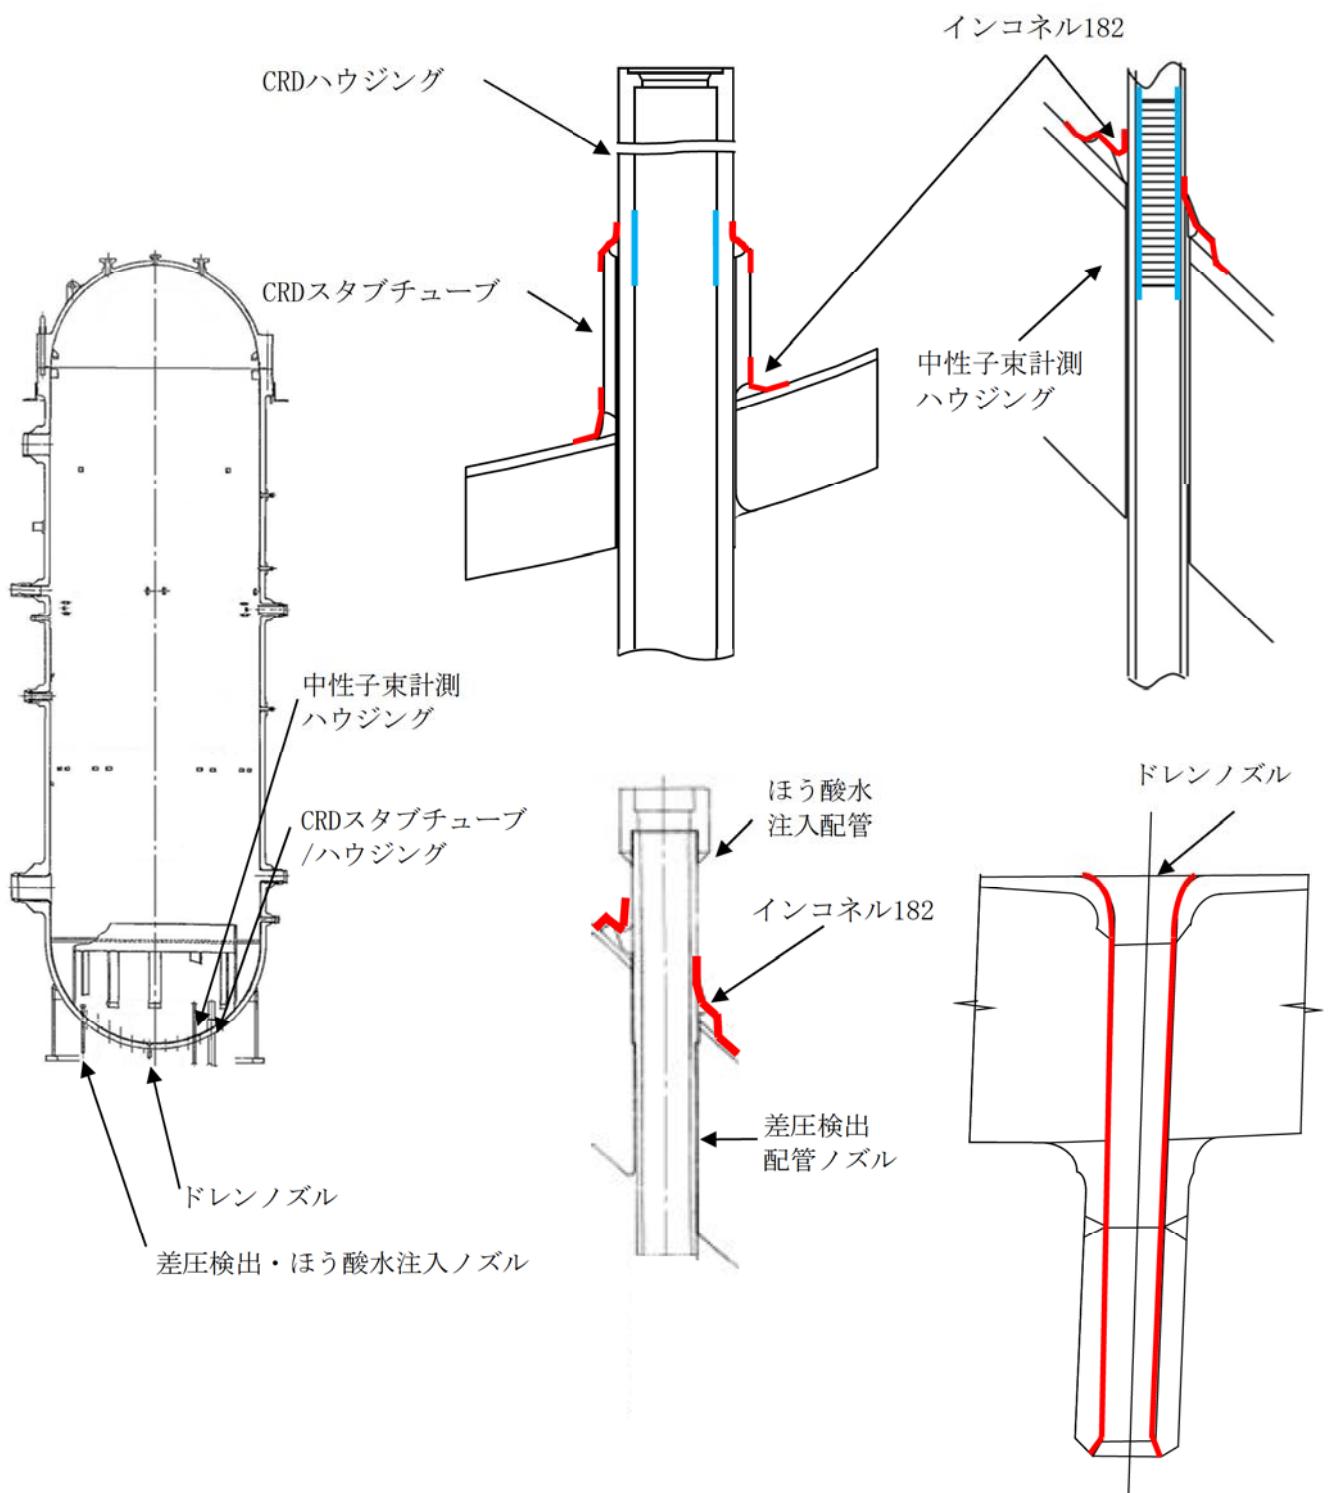
図 3.3.1.2 試験対象 (CRD スタブチューブ, CRD ハウジング, 中性子束計測ハウジング, 差圧検出・ほう酸水注入ノズル及びドレンノズル)

赤塗部：目視試験範囲  
青塗部：渦電流探傷試験範囲

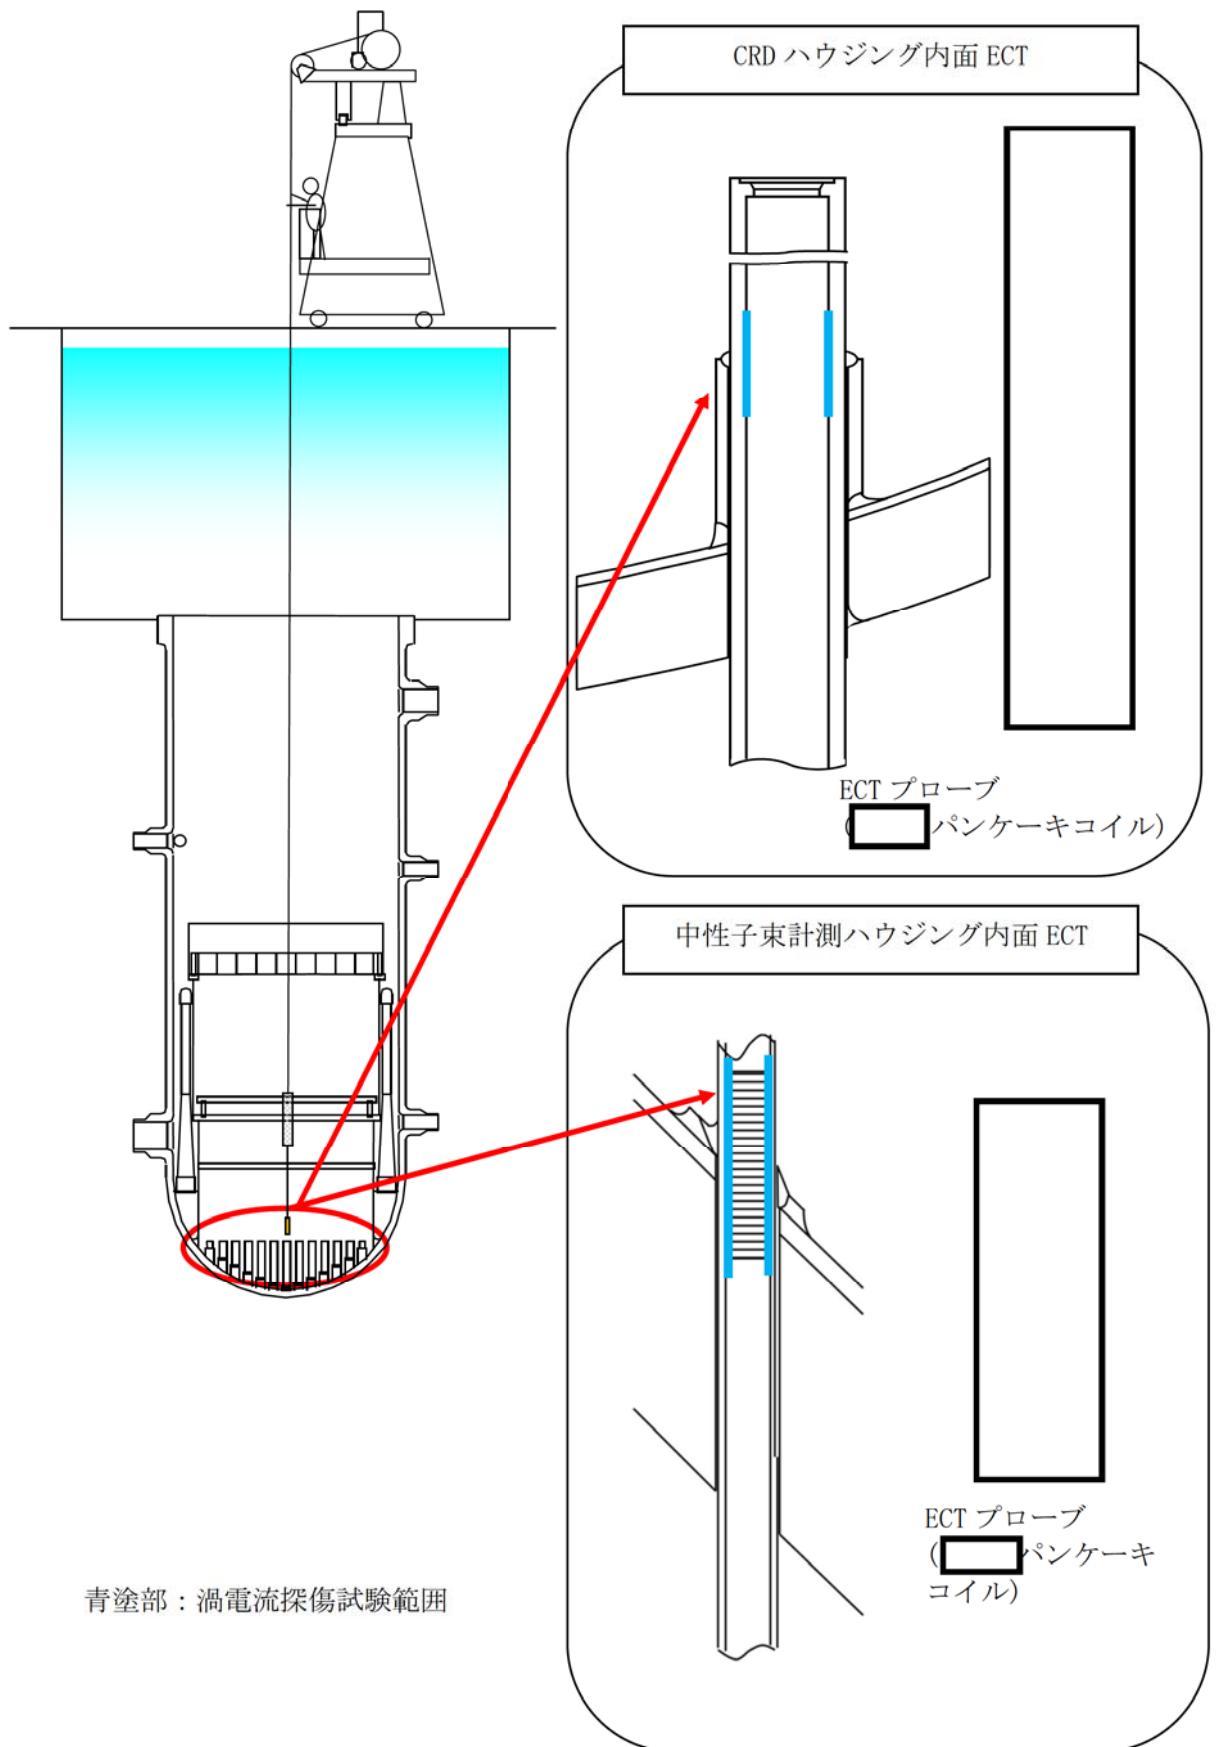
図 3.3.2.1 ECT 装置 (CRD ハウジング用及び中性子束計測ハウジング用)

CRD ハウジング内面及び中性子束計測ハウジングに対する ECT では, JEAG4217-2010 に準拠し, 基準感度の 20%以上の指示部に対してリサーチュ波形を確認することにより欠陥信号成分の有無を確認した。ECT で探傷及び解析に使用した装置については, JEAG4217-2010 にて要求されている事項に対し, それぞれ適合していることを予め確認し使用している。

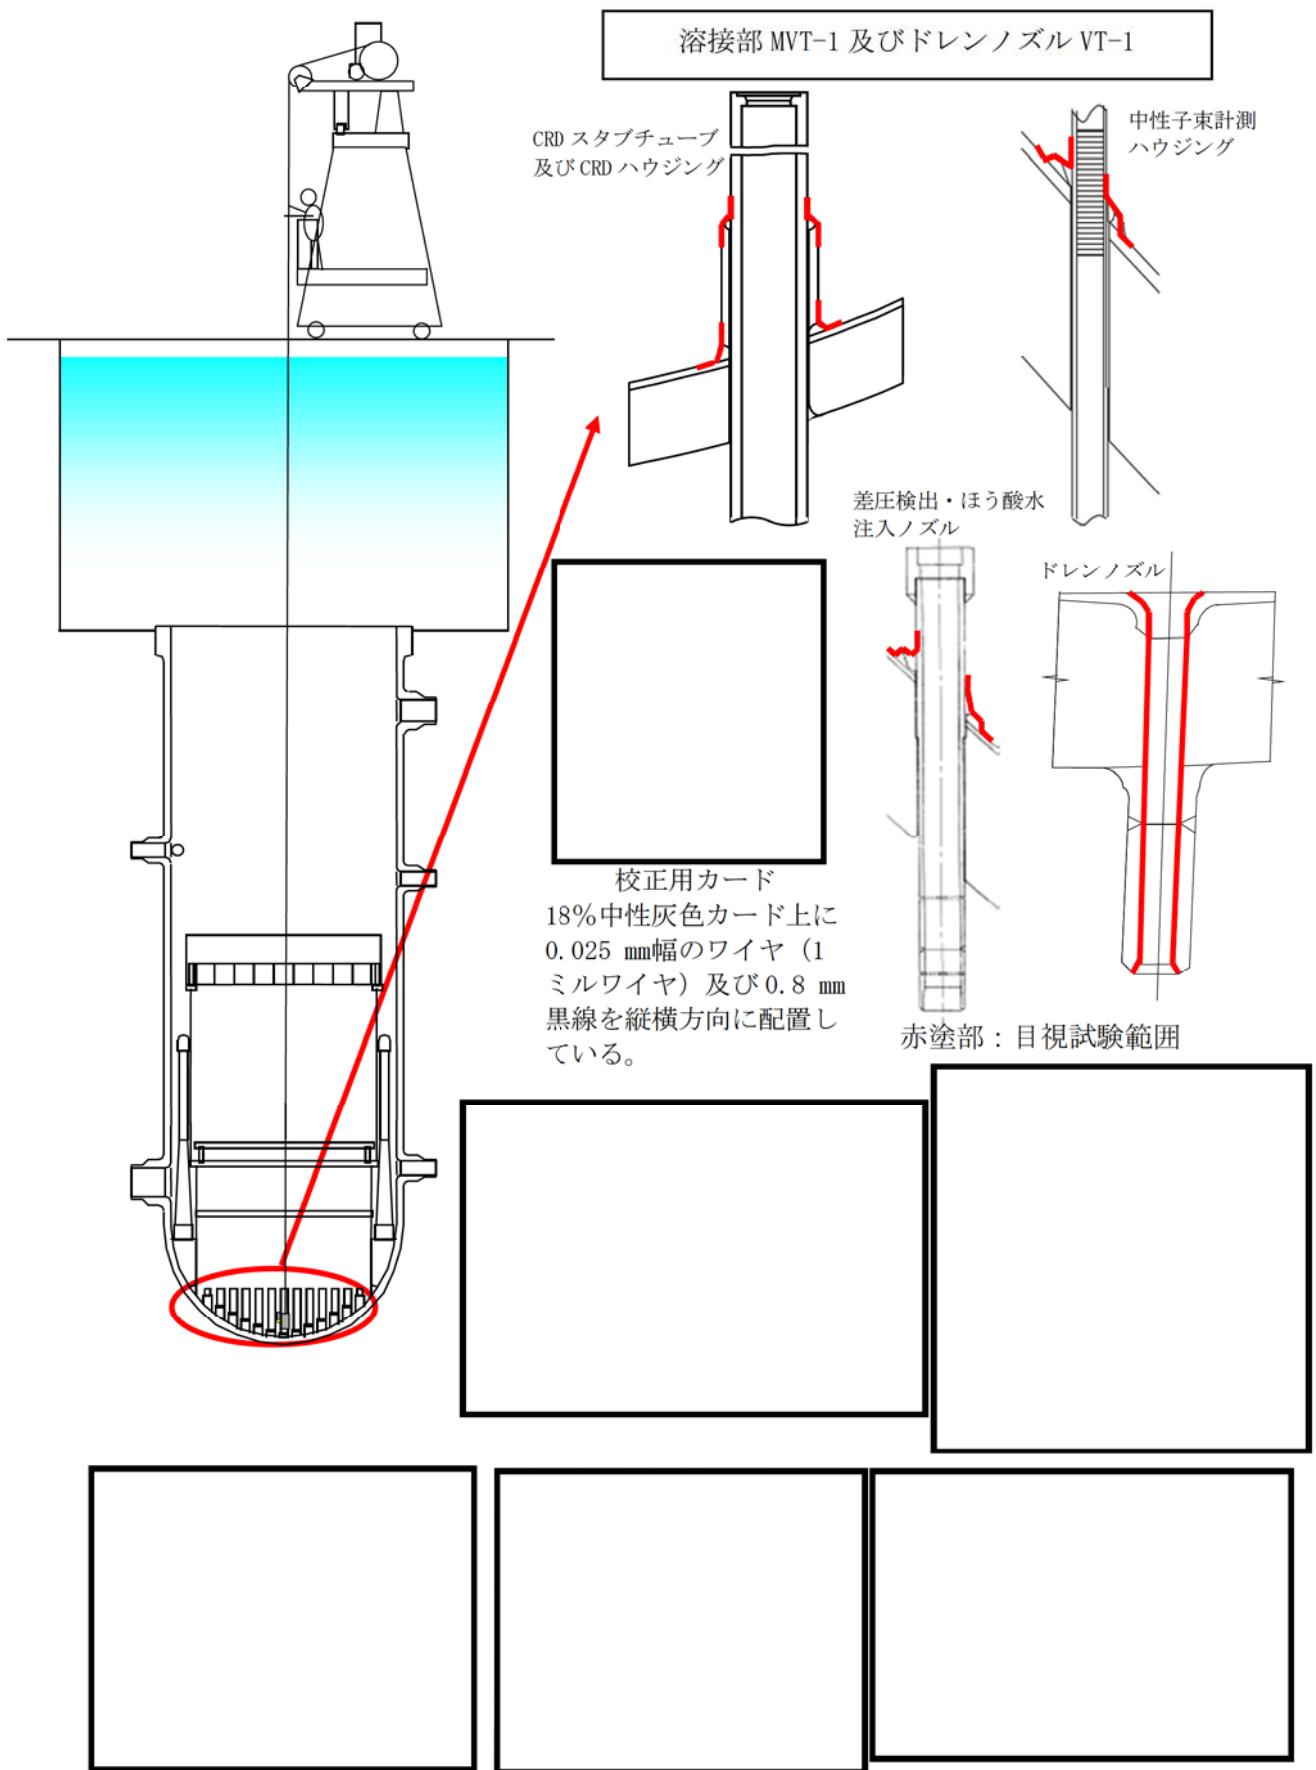
図 3.3.2.2 目視装置（溶接部 MVT-1 及びドレンノズル VT-1）

CRD ハウジングと CRD スタブチューブとの溶接部, CRD スタブチューブの原子炉圧力容器取付け溶接部に対する MVT-1 では維持規格に従い 0.025 mm幅のワイヤ (1 ミルワイヤ), ドレンノズルに対する VT-1 では 0.8 mmの黒線がそれぞれ識別可能な手法により試験を行っており, 試験前後で視認性を確認している。

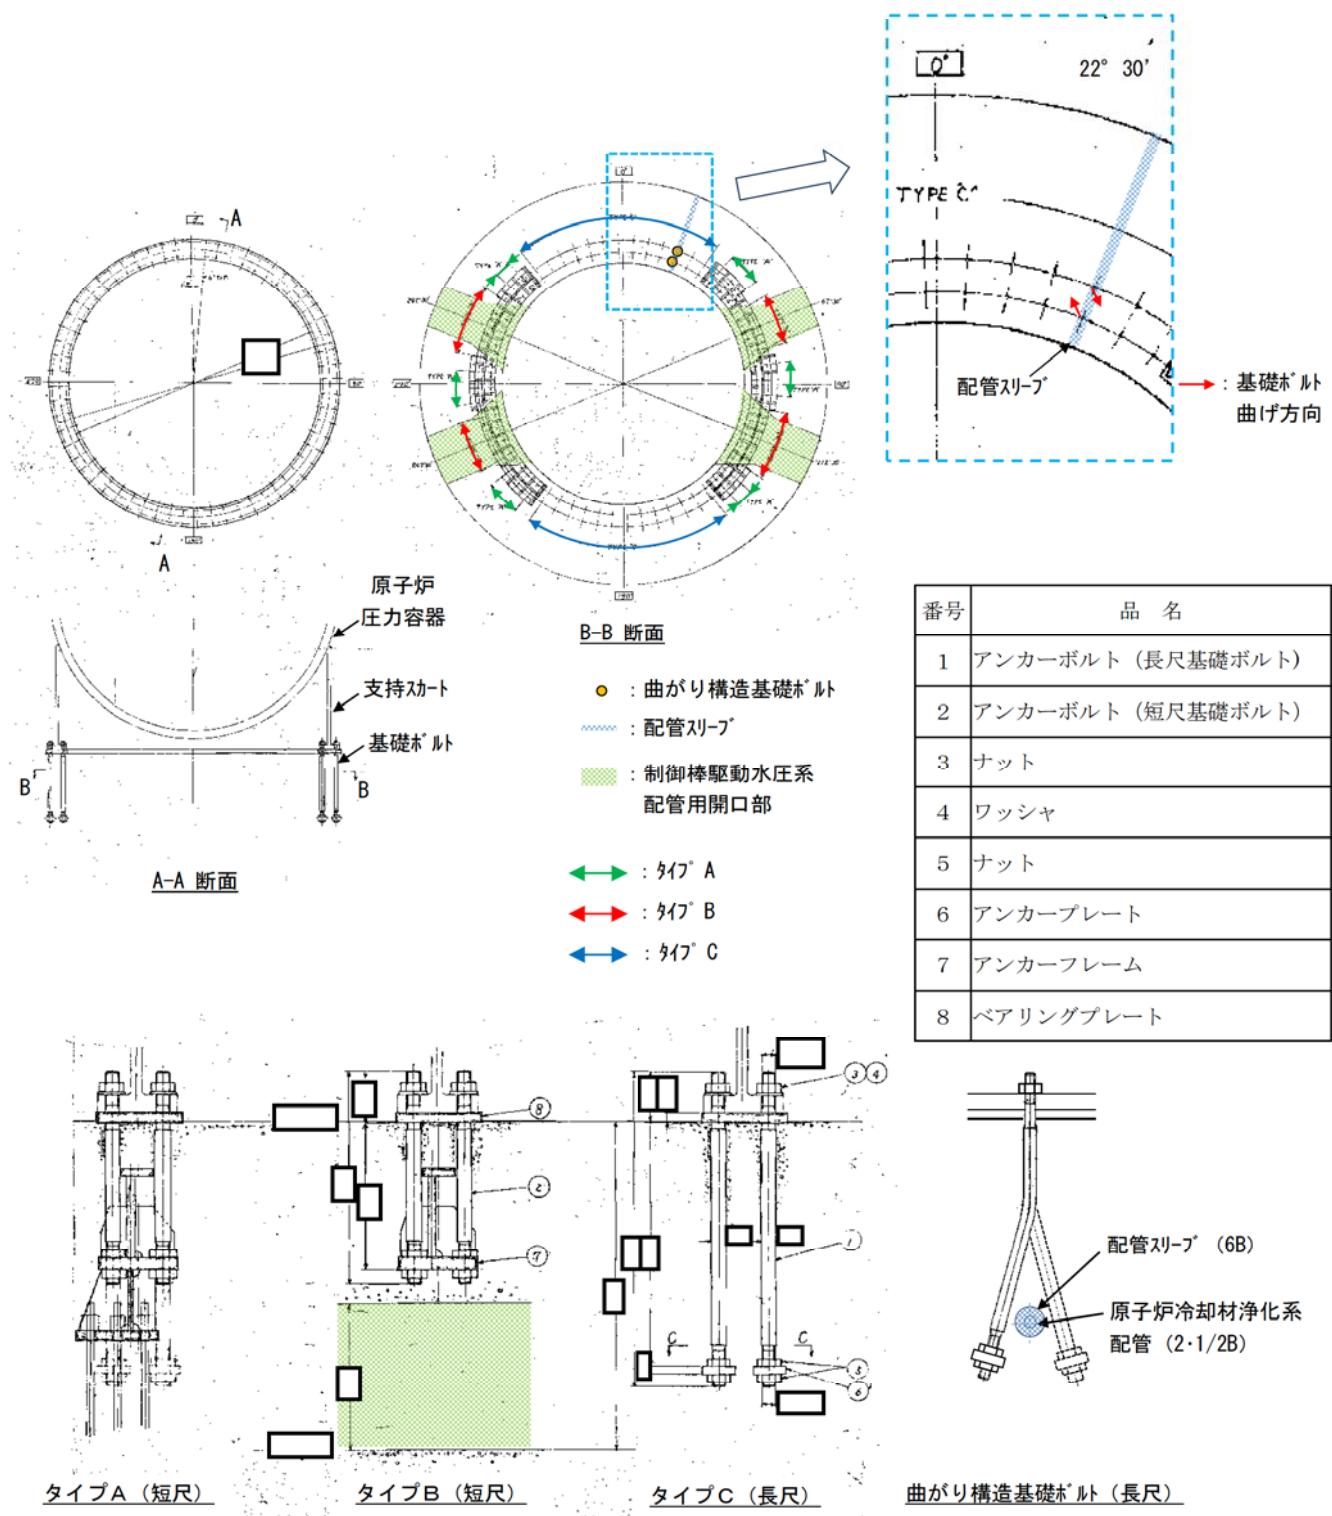
図 3.4.1.1 基礎ボルトの概略図

今回の特別点検では、基礎ボルト全数を対象にUTを実施し、基礎ボルトの健全性を確認している。

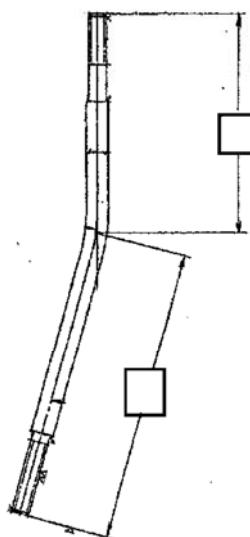
図 3.4.1.2 曲がり構造基礎ボルト概要

基礎ボルト全数 120 本の内、2 本については基礎ボルト上部から [ ] mm の位置で [ ] 程度の曲げ加工を施している。  
このため、基礎ボルト上部から [ ] mm の範囲について UT を実施した。

なお、曲がり構造の基礎ボルトの探傷方法は、対象の基礎ボルトが曲がり構造であることから、底面エコーは確認できるものの反射を繰り返すことから、真直ぐなボルトの底面エコーよりも長い位置に検出される。そのため、仮に欠陥からの反射波を検出した場合、反射源位置を特定することが困難である。また、反射損失により底面エコーの強度が弱くなる。そのため、従来の底面エコー法を直接適用することはできないと判断した。その上で、曲がり構造となっている 2 本の基礎ボルトの曲がり部より上部にのみ適用することを考慮し、据え付け状況が同じ他の基礎ボルトの底面エコーで代替し、その探傷結果から最も高い基準感度を適用して探傷を実施した。

全数 120 本中 2 本については曲がりボルト構造のため、曲がり部より上部に対して UT を実施し、割れその他の有害な欠陥は認められなかつたが、曲がり部より下部に対しては探傷ができていない。この基礎ボルトは、曲げ加工が施されており、曲げ加工による影響がないことを同材質の素材を用いた曲げ部から採取した試験片にて機械試験（引張り試験、硬さ試験、衝撃試験）を実施して確認している。また、実機の検査として、寸法検査、非破壊検査（ねじ部の浸透探傷試験、全面の磁粉探傷試験、曲げ部の超音波探傷試験）が行われている。これら試験の後、据え付けがなされていることから、同環境下にある他の基礎ボルトと同様に現在においても異常は生じていないものと考えている。しかしながら、今後、強度評価を行って R P V の健全性に影響がないことを確認していく（添付資料 11）【追而】。

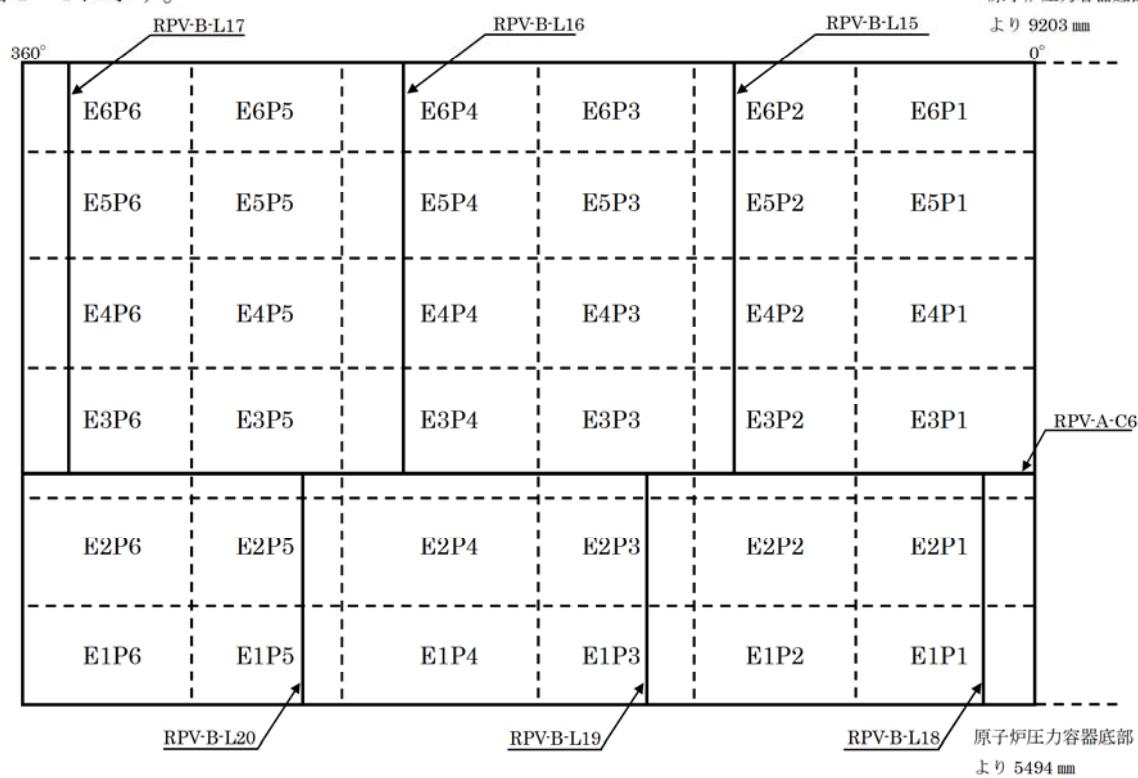
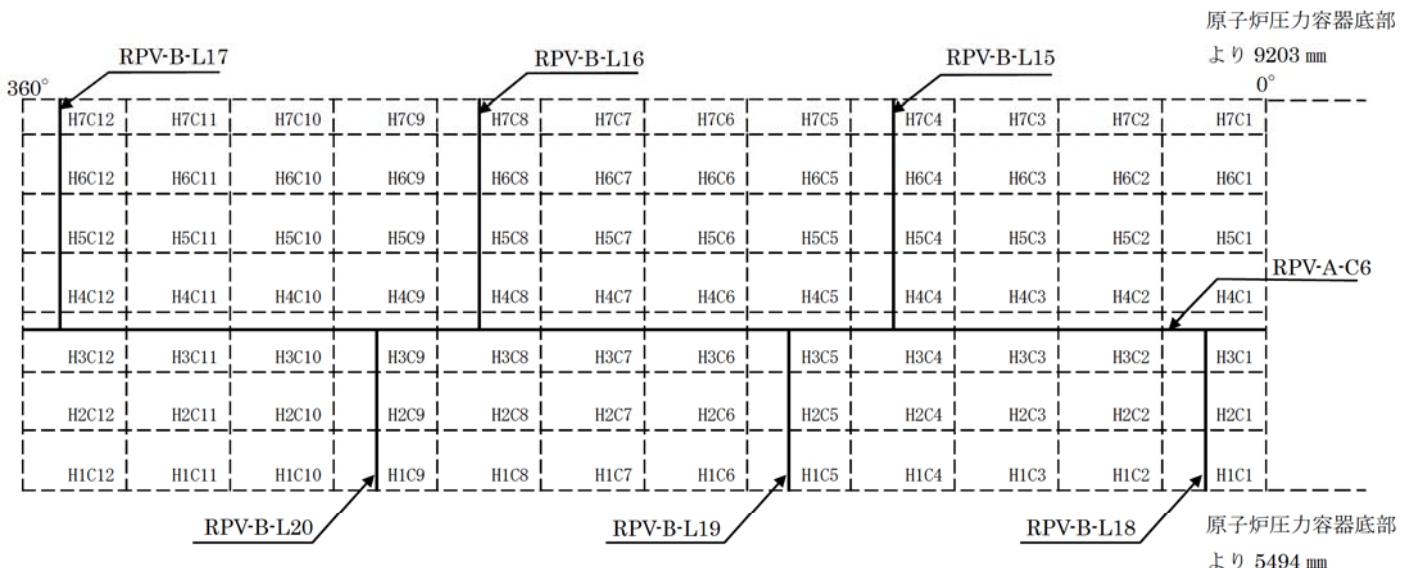
図1 母材部、周方向溶接継手・長手方向溶接継手

母材部：自動探傷（垂直法）。炉心領域をE1P1～E6P6の各ブロックで分割している。

周方向溶接継手、長手方向溶接継手：自動探傷（垂直法、斜角法45°、60°）。

母材部：自動探傷（フェーズドアレイ法0°、±45°）。炉心領域をH1C1～H7C12の各ブロックで分割している。

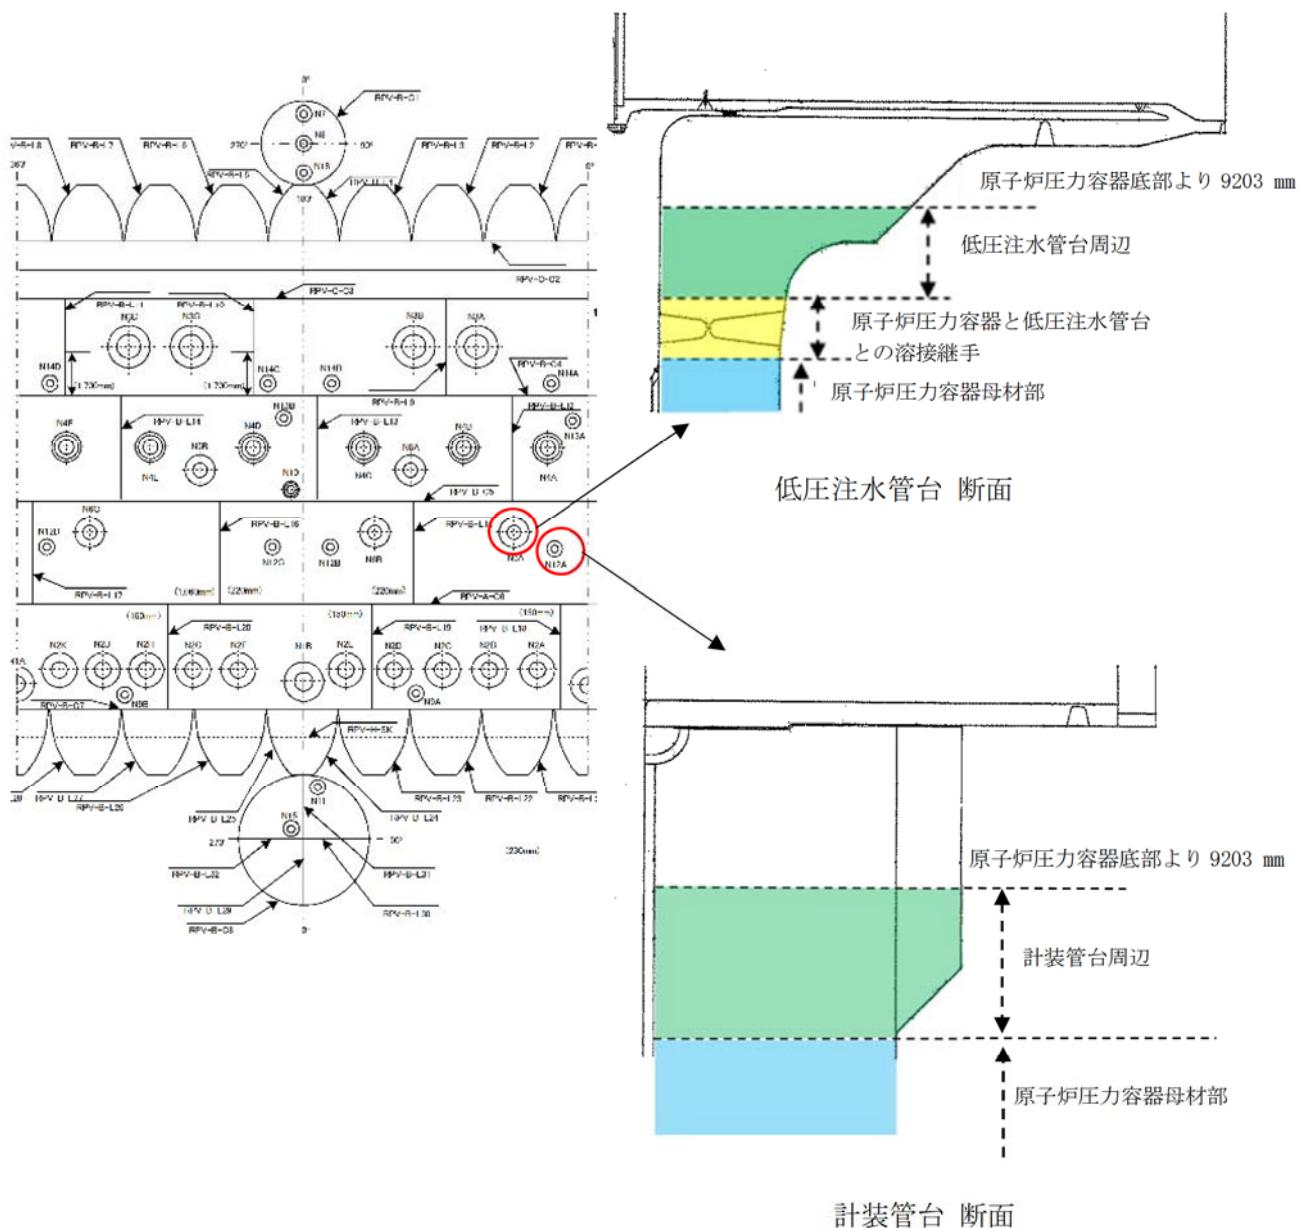
図 2 低圧注水管台周辺，計装管台周辺

原子炉圧力容器と低圧注水管台の溶接部：手動探傷（垂直法，斜角法  $45^\circ$ ， $60^\circ$ ）

低圧注水管台周辺，計装管台周辺：手動探傷（フェーズドアレイ法  $0^\circ$ ， $20^\circ$ ， $45^\circ$ ）

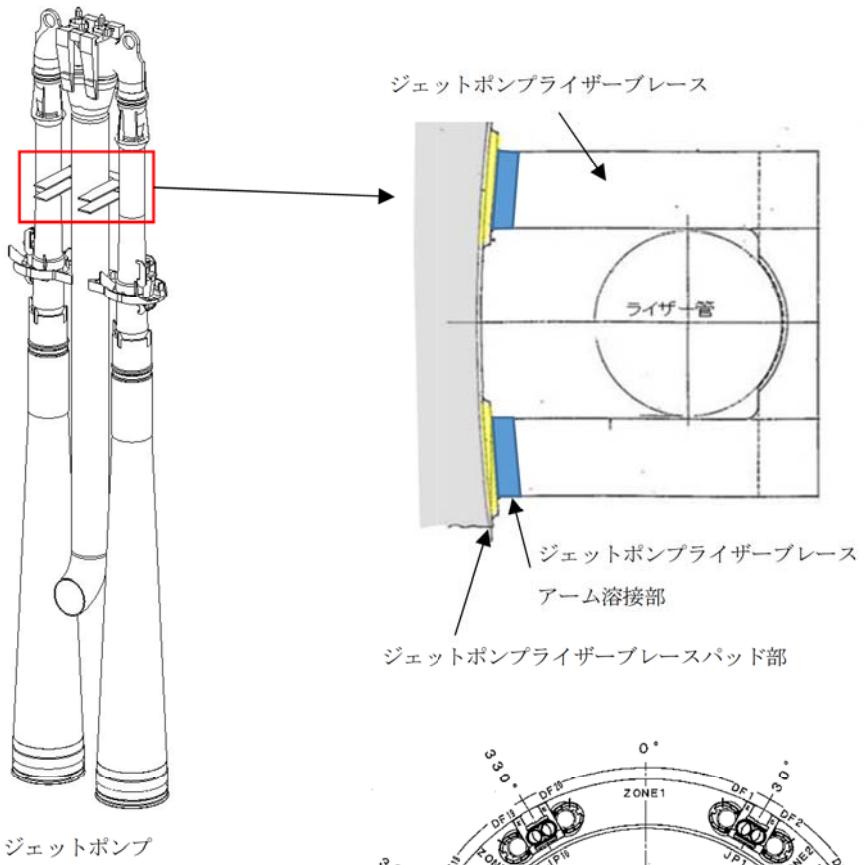
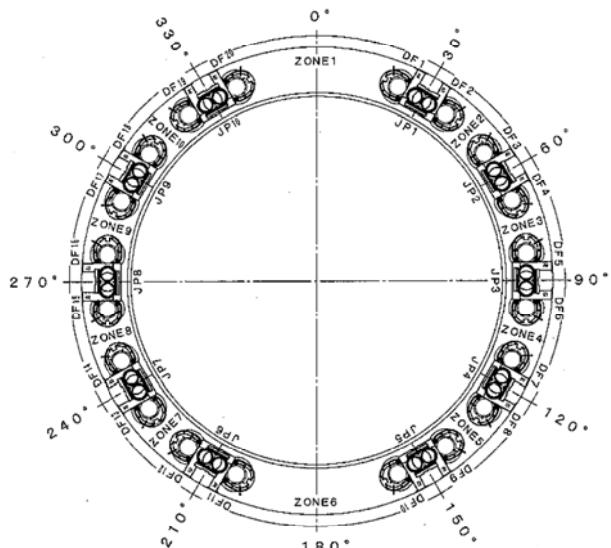
図3 ジェットポンプライザーブレース

ジェットポンプライザーブレースパッド部：自動探傷（フェーズドアレイ法  $0^\circ$ ， $\pm 35^\circ$ ）

ジェットポンプライザーブレースアーム溶接部：自動探傷（斜角法  $45^\circ$ ， $70^\circ$ ）

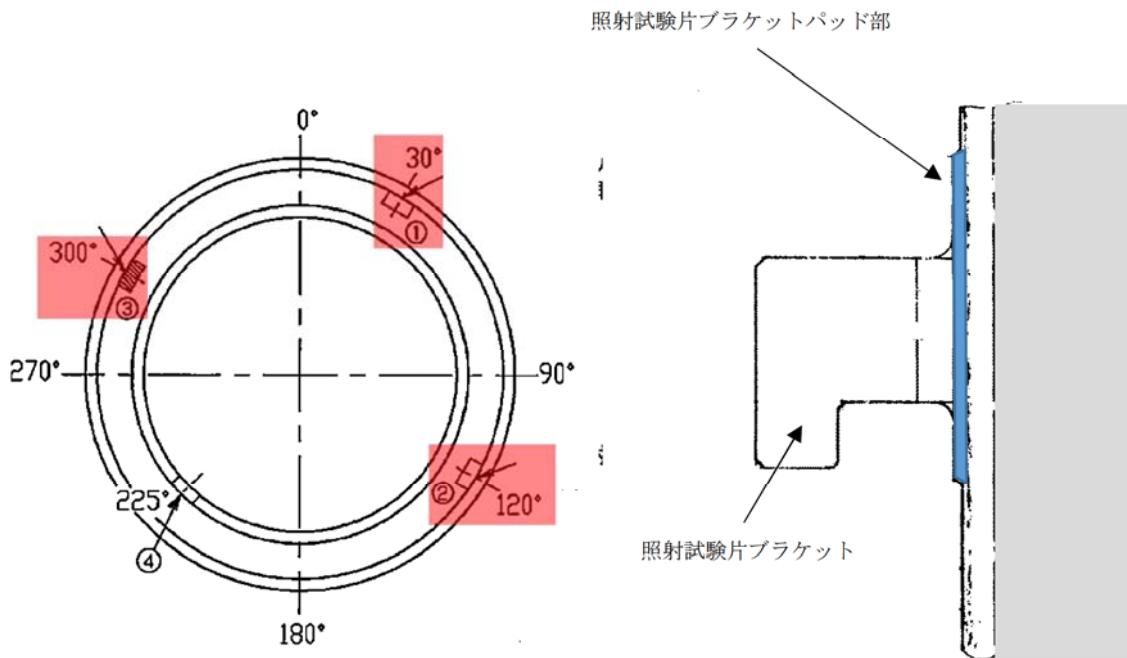
図4 照射試験片プラケットパッド部

照射試験片プラケットパッド部：自動探傷（フェーズドアレイ法  $0^\circ$ ， $\pm 35^\circ$ ）

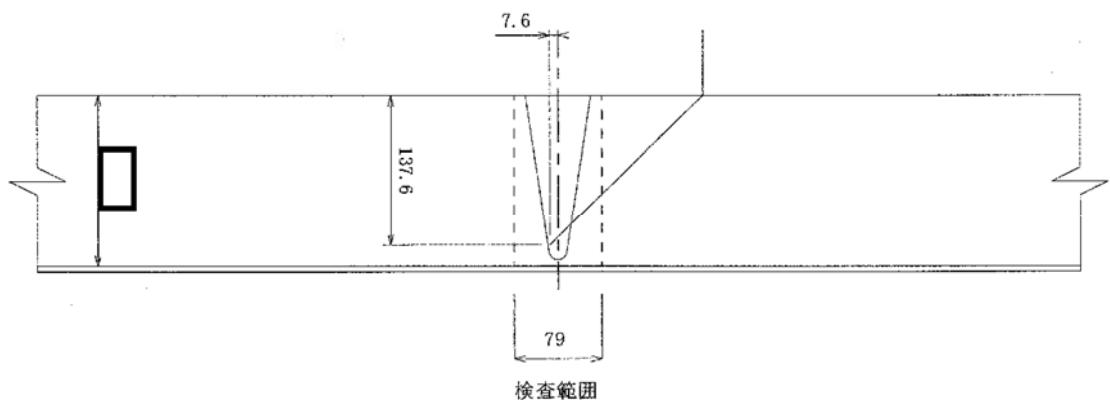
周方向溶接線 RPV-A-C6 (縦溶接線 L19 ~ L20 間)

探傷：斜角 45°，溶接線に対し直交方向

検出された指示エコーは割れに伴うものではなく、反射源は溶接線に内在しており、ISIでの検出結果と比較しても指示エコー高さに大きな違いはない。
