東海第二発電所 審査資料	
資料番号	TKK補-Ⅲ-3 改8
提出年月日	平成30年5月31日

東海第二発電所 劣化状況評価  
(照射誘起型応力腐食割れ)

補足説明資料

日本原子力発電株式会社

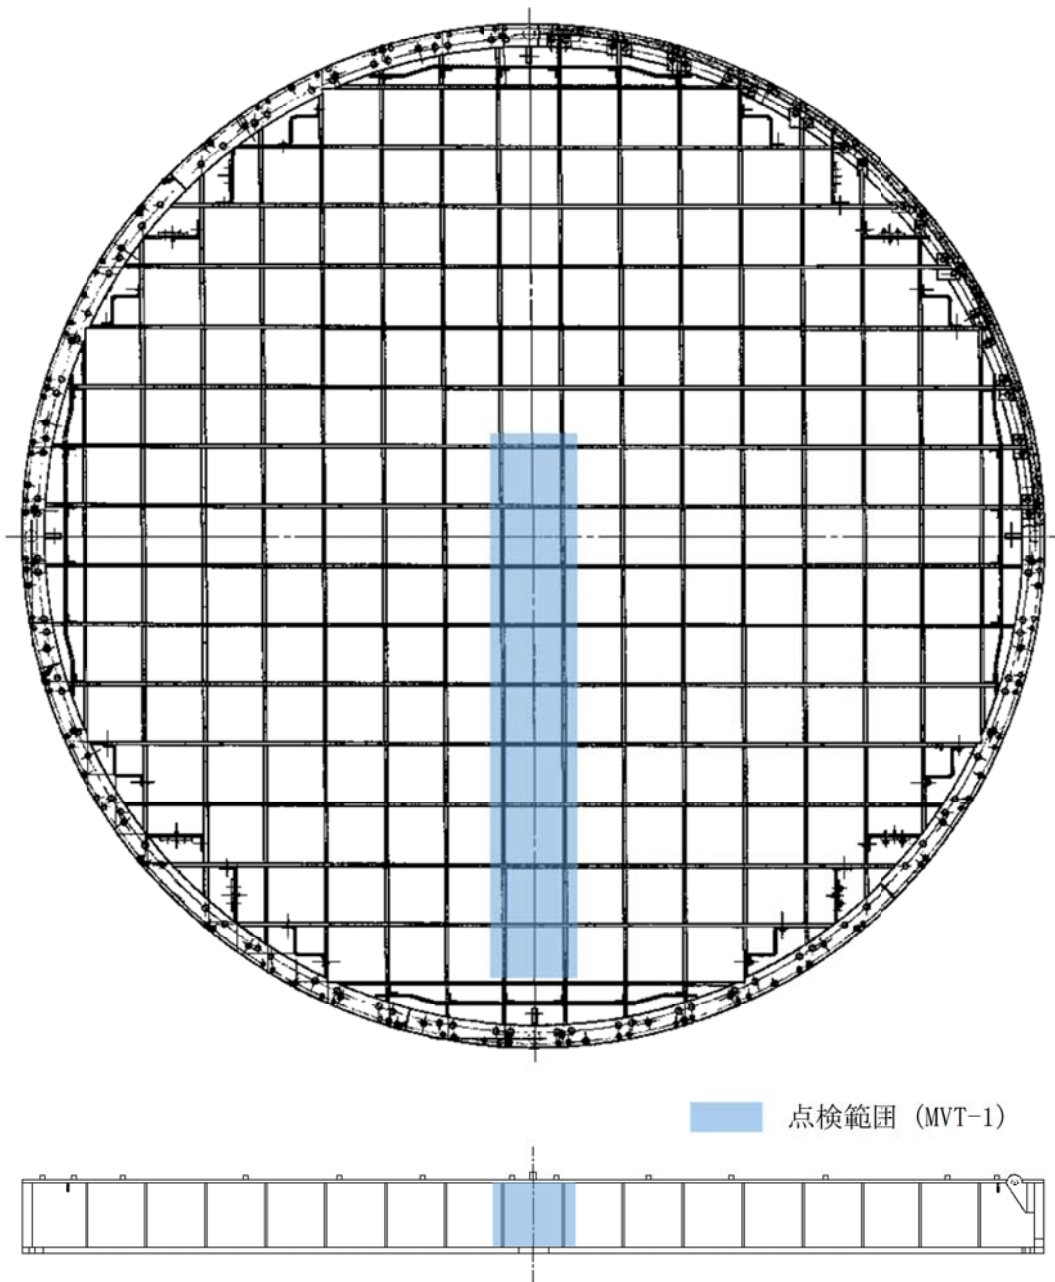
图 3 上部格子板点検範囲概略图

また、中性子照射量が評価上最も厳しい上部格子板のグリッドプレートについては、長期保守管理方針に基づき、第25回定期検査時（2015年）に水中テレビカメラによる目視点検（MVT-1）を実施し、有意な欠陥は確認されていない（図3参照）。今後は、表4の維持規格に基づく点検に加え、保守管理の実施に関する計画に基づく点検計画にしたがって定期的（維持規格 IA-2310 検査間隔に準じて10年）に目視点検（MVT-1）を実施し、健全性を確認することとしている。

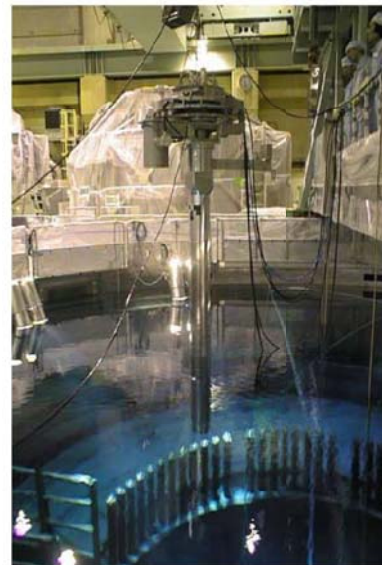
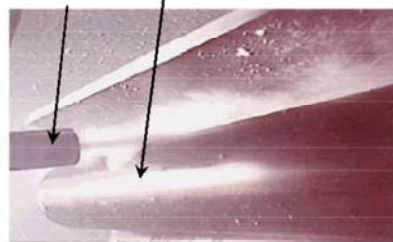
図2 WJPの現場施工の概要

炉心シュラウド適用時の装置の配置

センターポールユニット

炉心スプレイ配管と炉心シュラウド上部リング  
隙間への施工模式図とモックアップ試験状況

また、図2に示した炉心シュラウドのモックアップ試験体にW J Pを行った場合の残留応力測定結果を図4に示す。狭隘部であっても溶接による残留応力が、圧縮側になっていることが確認できる。

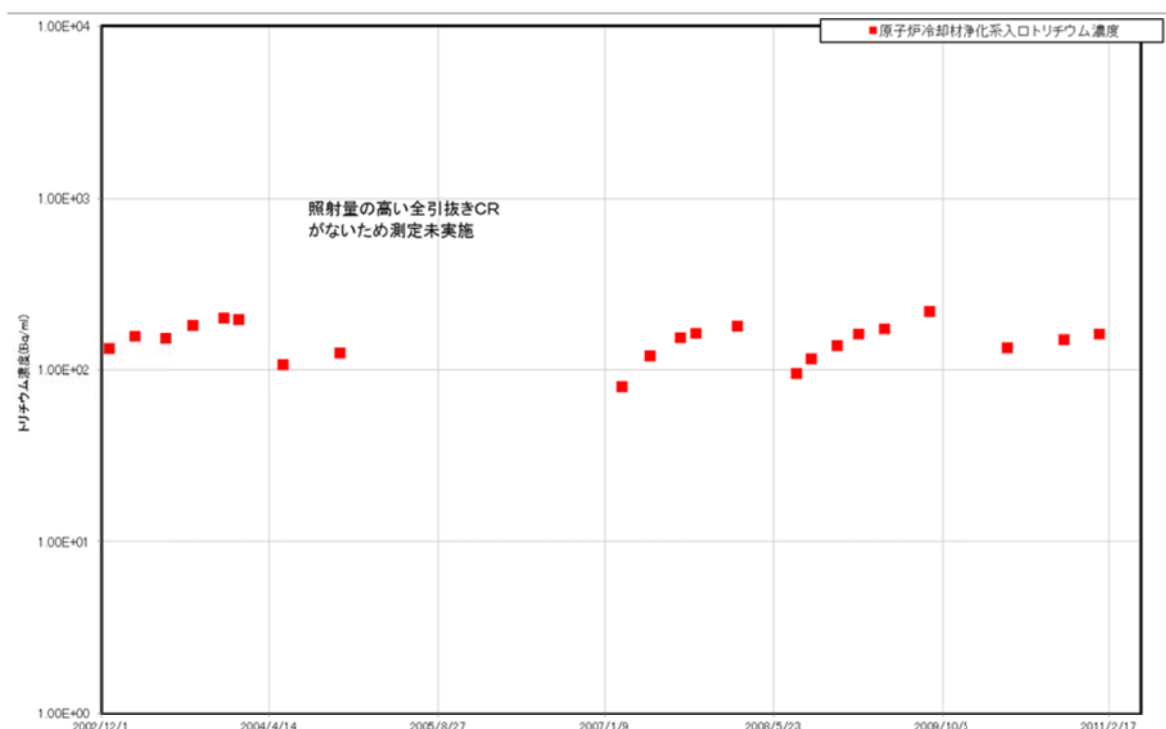
トリチウム濃度の急上昇はなく，制御材被覆管に照射誘起型応力腐食割れによるボロン・カーバイドの流出は生じていないと評価する。

他プラントでは、制御材被覆管の割れが原因と考えられる原子炉水のトリチウム濃度の上昇が確認されたため、1985年より定期的にトリチウム濃度の測定（現状、3か月に1度）を実施している。その結果、トリチウム濃度の急上昇はなく、制御材被覆管に照射誘起型応力腐食割れによるボロン・カーバイドの流出がないことを確認している。原子炉水のトリチウム濃度測定実績を別紙10に示す。
