放射性同位元素(RI)を装備したイオン化式探知器の所在不明について

放射性同位元素(以下、RI という)を装備したイオン化式探知器の所在不明について

A 社中間処理施設の放射線影響
調査結果報告書詳細

A 社最終処理施設の放射線影響
調査結果報告書詳細

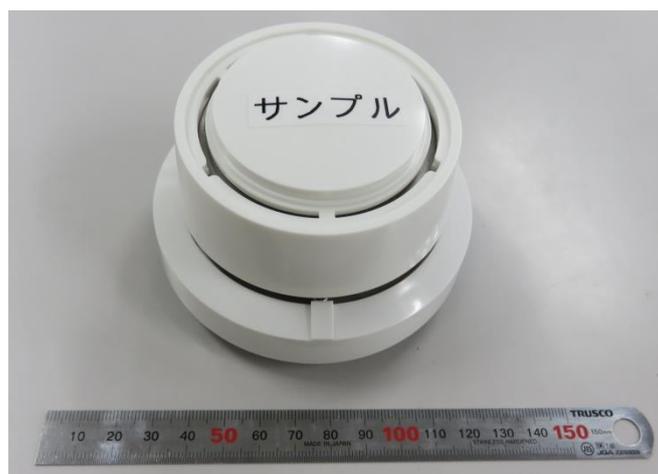
製品名 : FDS511 34 台 (中間処理前に回収)
FDS523-I 107 台
合計台数 : 141 台
装備している RI : ^{241}Am 85.1kBq 密封線源×2 個/台
状態 : イオン感知器及び線源の外観を以下に示す。

写真 1. イオン感知器の外観 (直径約 10cm、高さ約 7cm)

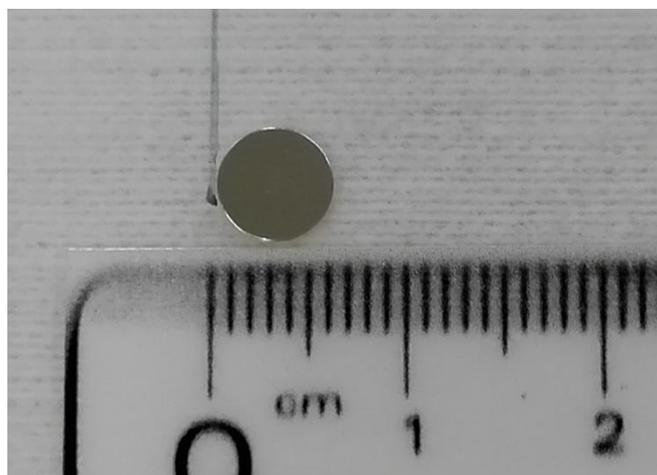
写真 2. ^{241}Am 密封線源の外観 (直径 6mm、厚さ 0.2mm)

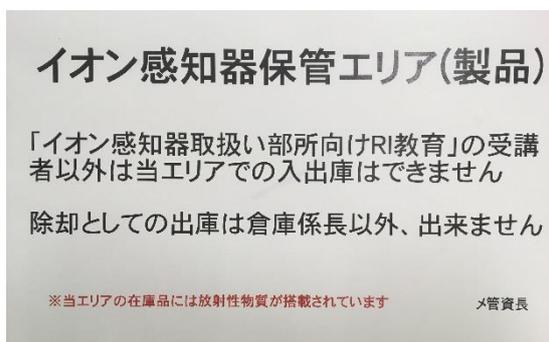
写真3. 注意表示

さらに、イオン感知器に関する部品・製品の在庫管理は、注意表示（写真3参照）を設けた専用エリア（写真4参照）で行う。また、上記部品・製品の出入庫は、(1)の教育を受けた者が行うこととする。

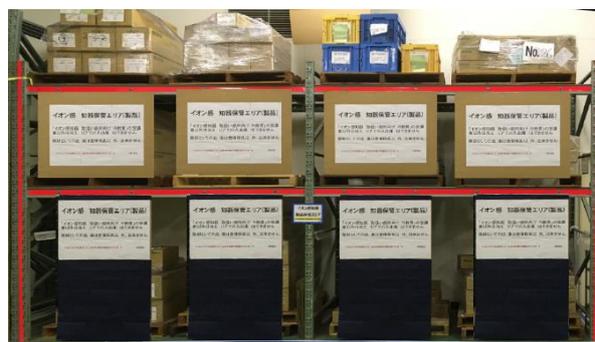
写真4. 専用エリア

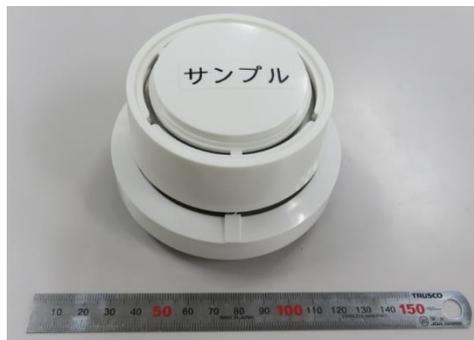
製品名 : FDS511 34 台（中間処理前に回収）
 FDS523-I 107 台
合計台数 : 141 台
装備している RI : ^{241}Am 85.1kBq（密封線源）×2 個/台
線源寸法 : ϕ 6mm×厚さ 0.2mm

写真 1. イオン感知器の外観（直径約 10cm、高さ約 7cm）

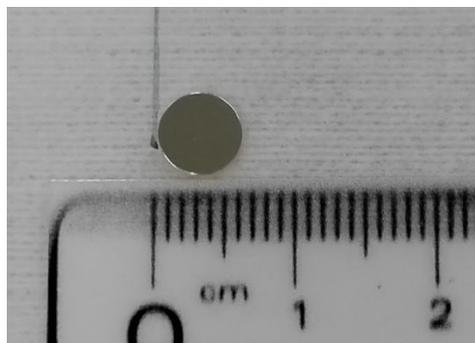
写真 2. ^{241}Am 密封線源の外観（直径 6mm、厚さ 0.2mm）

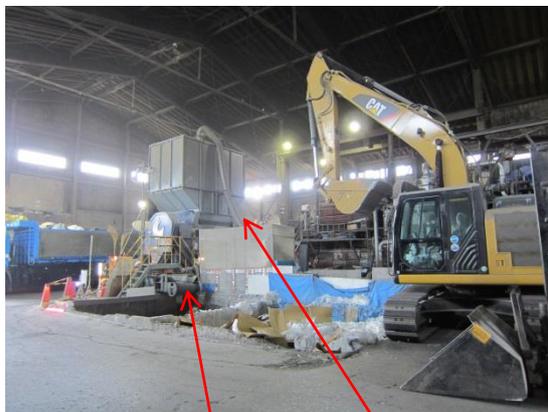
放射性物質の付着が考えられる各箇所について、スミア式にて評価を行った。

測定箇所	サンプル No	カウント数 [count/min]	カウント数 [count/10min]	表面密度 [Bq/cm ²]
BG	①	0	1	
ビット前 コンベア	①	1	1	BG
	②	0		BG
プッシャー	①	0		BG
	②	0		BG
ローター	①	0		BG
	②	1	0	BG
集塵機	①	0		BG
	②	0		BG

ビット前コンベア 集塵機

以上の結果より、放射性物質の付着は確認されない。

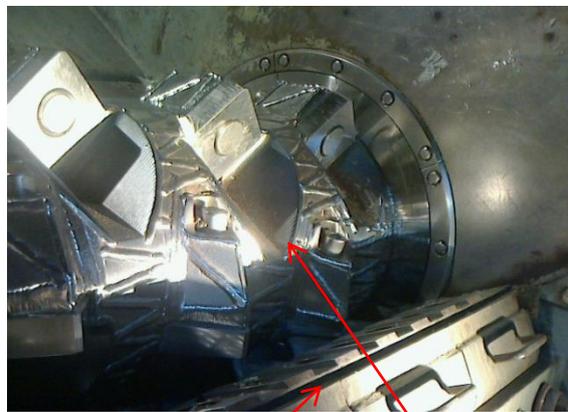
プッシャー ローター

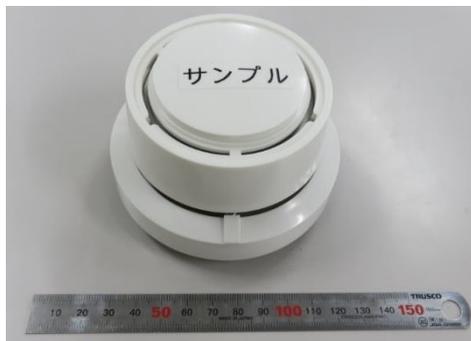
製品名 : FDS523-I
合計台数 : 107 台
装備している RI : ^{241}Am 85.1kBq（密封線源）×2 個/台
線源寸法 : ϕ 6mm×厚さ 0.2mm

写真 1. イオン感知器の外観（直径約 10cm、高さ約 7cm）

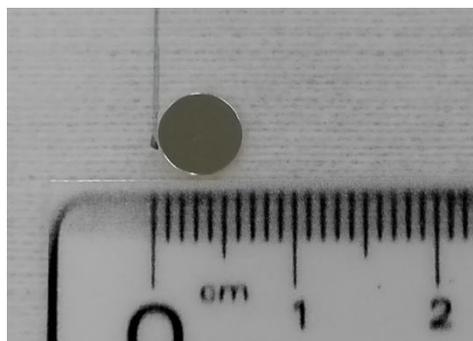
写真 2. ^{241}Am 密封線源の外観（直径 6mm、厚さ 0.2mm）

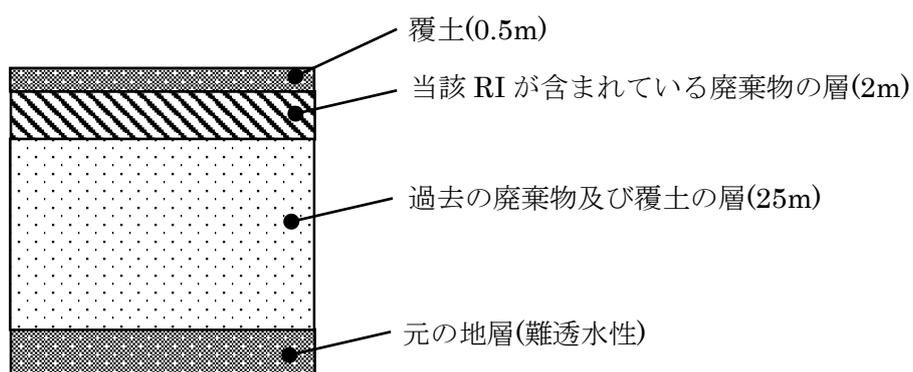
当該施設は、廃棄物 2m と覆土 0.5m を交互に重ねて埋め立てる方式 (サンドイッチ・セル方式) を採用している。

聞き取りの結果回答された埋め立て状態を下に示す。

上図のように、当該 RI が含まれている廃棄物の層は、廃棄物 25m の層と覆土 0.5m の層の中間に位置しているとのこと。そのため、大気中への飛散及び地下水への流出の可能性は極めて小さい。
