核燃料サイクル工学研究所プルトニウム燃料第二開発室の  
管理区域内における汚染について

## 原子力施設故障等報告書

国立研究開発法人日本原子力研究開発機構

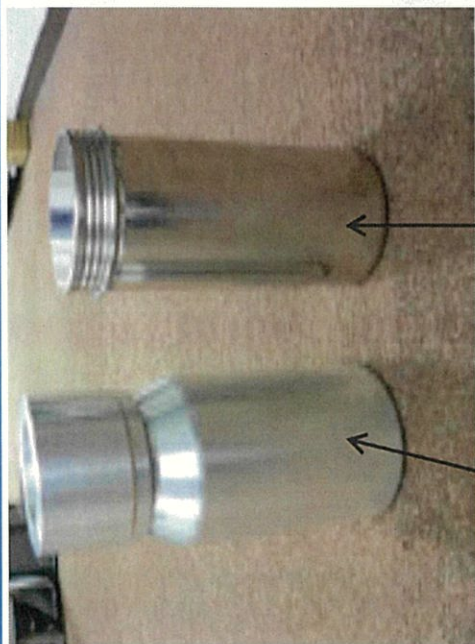
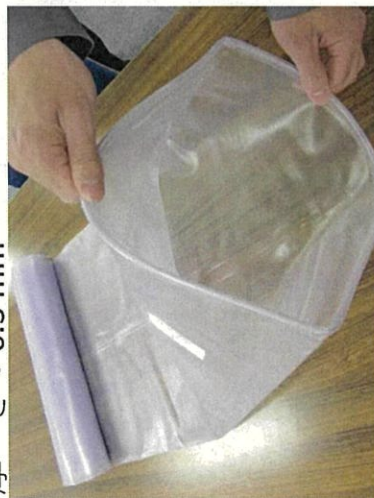
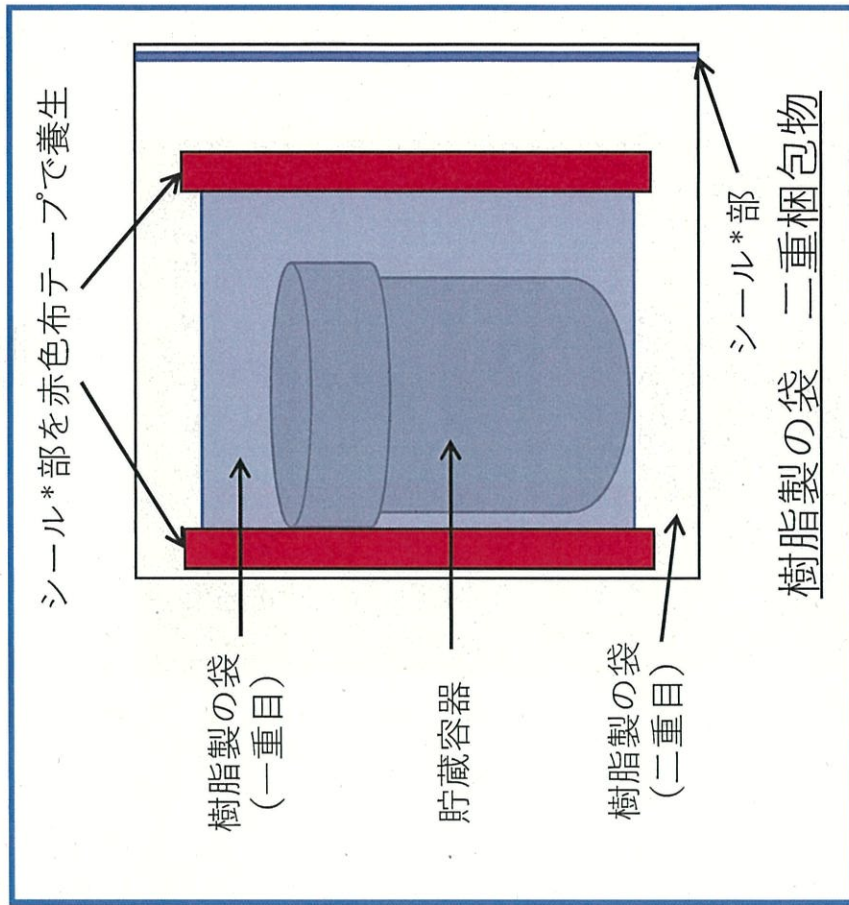
図5 貯蔵容器のイメージ図

アルミ缶 SUS缶  
貯蔵容器

貯蔵容器	寸法	重量
SUS缶	直径：約11cm、高さ：約22cm	約0.5kg
アルミ缶	直径：約12.5cm、高さ：約25cm	約1.9kg

化学名：可塑性ポリ塩化ビニル混合物  
成分：ポリ塩化ビニル 60%～70%  
可塑剤 23%～33%  
その他 3%～11%  
厚さ：0.3 mm

樹脂製の袋

引張り強度	1470 N/cm <sup>2</sup> 以上
伸び	200% 以上

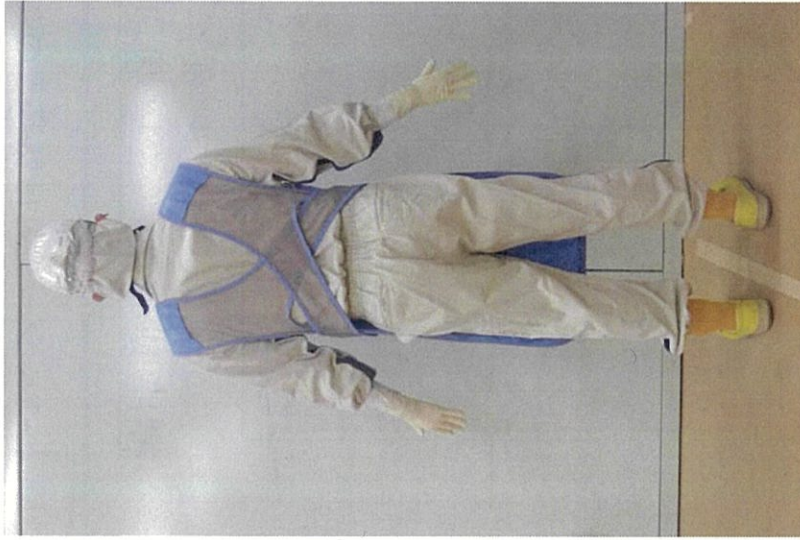
図6 事象発生時の作業員と同等の防護具を装着した状態(樹脂製の袋の交換作業)

背面

事象発生時は、樹脂製の袋の交換が必要となった貯蔵容器 2 本を、プルトニウム燃料第二開発室の貯蔵室から粉末調整室（A-103）（図 2 参照）に運搬し、樹脂製の袋の交換作業を実施していた。本作業の実施体制を図 3 に示す。貯蔵容器 2 本を、粉末調整室（A-103）のグローブボックス No. D-8（図 4 参照）にまとめてバッグインし、グローブボックス内で古い樹脂製の袋（二重目及び一重目）を取り外し、貯蔵容器の外観の目視点検を実施し、グローブボックス No. D-8 から 1 本ずつ個別にバッグアウトし、さらに二重目の樹脂製の袋の封をする作業を実施していた。樹脂製の袋を交換した貯蔵容器は、貯蔵室へ運搬して、再び貯蔵する予定であった。今回の交換対象の貯蔵容器は、プルトニウム・ウラン混合酸化物（MOX 粉末）を収納しており、アルミニウム製の貯蔵容器（以下「アルミ缶」という。）及びステンレス鋼製の貯蔵容器（以下「SUS 缶」という。）各 1 本であった（図 5、表 1 参照）。樹脂製の袋の交換作業に当たっては、作業マニュアルに基づき、防護具（ヘルメット又は簡易ヘルメット、作業衣、帽子、靴下、綿手袋、RI 用ゴム手袋、RI 作業靴、鉛入りエプロン及び半面マスク（電動ファン付半面マスク又は半面マスク））を装備（図 6 参照）し、プルトニウム燃料技術開発センター基本動作マニュアルに基づき作業を行っていた（基本動作マニュアルの概要を添付 2 に示す）。

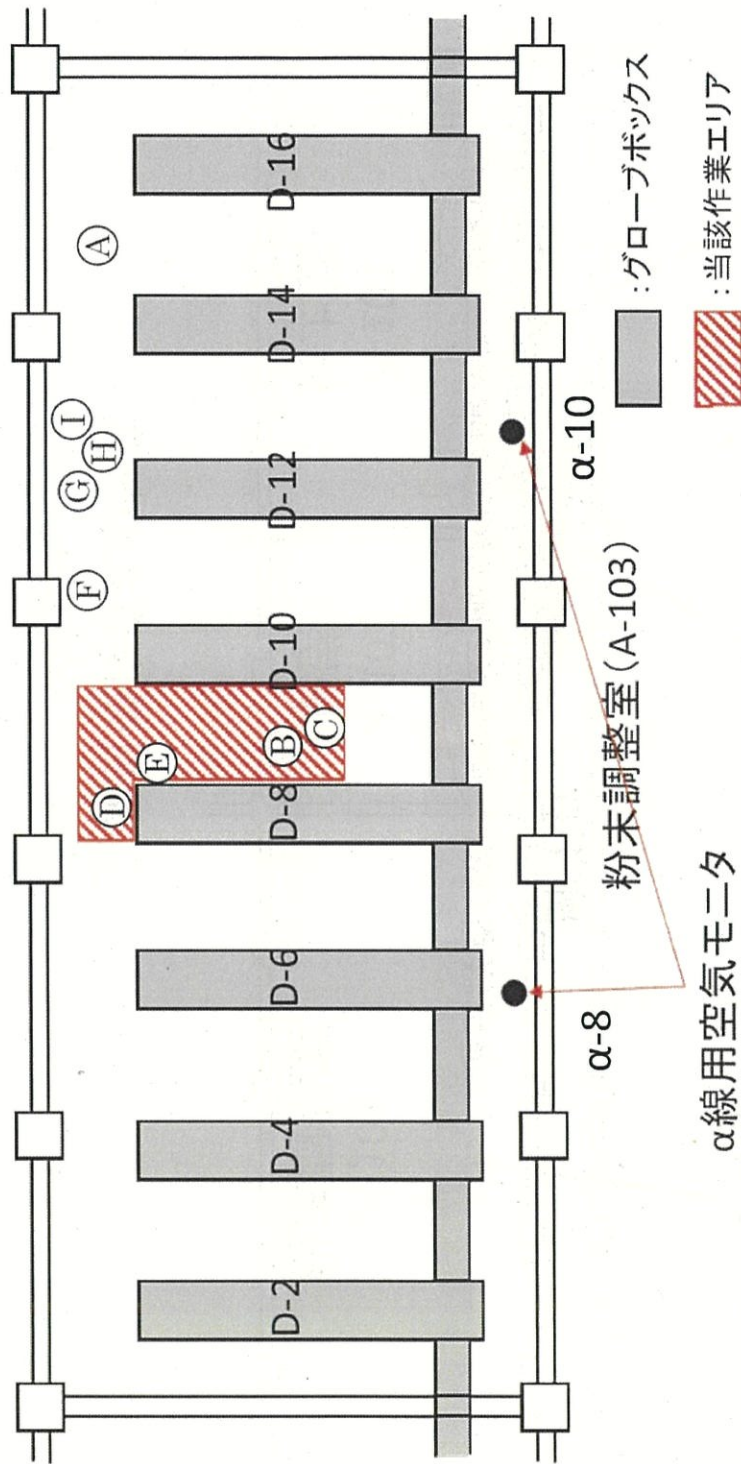
図7 α線用空気モニタ(α-8)警報吹鳴時の人員配置

14時00分頃、作業員 G が、粉末調整室（A-103）で運搬車から貯蔵容器2本を取り出し、作業員 D に引き渡した。作業員 D、E は、グローブボックス No. D-8 に貯蔵容器2本をまとめてバッグインし、作業員 E がグローブボックス内で古い樹脂製の袋を取り外し、アルミ缶及びSUS缶の外観の目視確認を行った。14時10分頃から作業員 B、C、D が粉末調整室（A-103）のグローブボックス No. D-8 からグローブボックス外へ貯蔵容器のバッグアウトを開始した。アルミ缶、SUS缶の順にバッグアウトを行った。この段階で、バッグアウトされた貯蔵容器は一重目の樹脂製の袋に収納された状態となる。作業員 C がアルミ缶を二重目の樹脂製の袋の封をする作業場所に移動し、作業場所に敷いた緩衝材の上に置いた。その後、作業員 B が SUS 缶を二重目の樹脂製の袋の封をする作業場所に移動し、二重目の樹脂製の袋に入れ、作業員 C とともに、先に SUS 缶の二重目の樹脂製の袋の封をする作業を行った。作業員 B が封をした二重目の樹脂製の袋表面の汚染検査を行ったところ、14時20分頃、レベルの高い汚染（使用したサーベイメータの初期設定レンジでは測定できないレベル）が検出された。作業員 B が汚染検査を実施している間に、作業員 C は、続けて二重目の封を行うための準備として、緩衝材の上で、アルミ缶を二重目の樹脂製の袋に入れた。その後まもなく、14時24分に粉末調整室（A-103）内の $\alpha$ 線用空気モニタ（ $\alpha$ -8）警報が吹鳴した。この時点で、粉末調整室（A-103）内には、作業員9名がおり、全員が半面マスクを着用していた。警報吹鳴時の粉末調整室（A-103）における作業員9名の位置関係を図7に示す。

- Ⓐ: D-16からD-8へ移動中
- Ⓑ: 二重目シール\*主作業
- Ⓒ: 二重目シール\*補助作業
- Ⓓ: バッグアウト作業後の後片付け
- Ⓔ: グローブボックス内整理作業
- Ⓕ: D-16からD-8へ移動中
- Ⓖ: 運搬作業の待機中
- Ⓗ: 運搬作業の待機中
- Ⓘ: 運搬作業の待機中

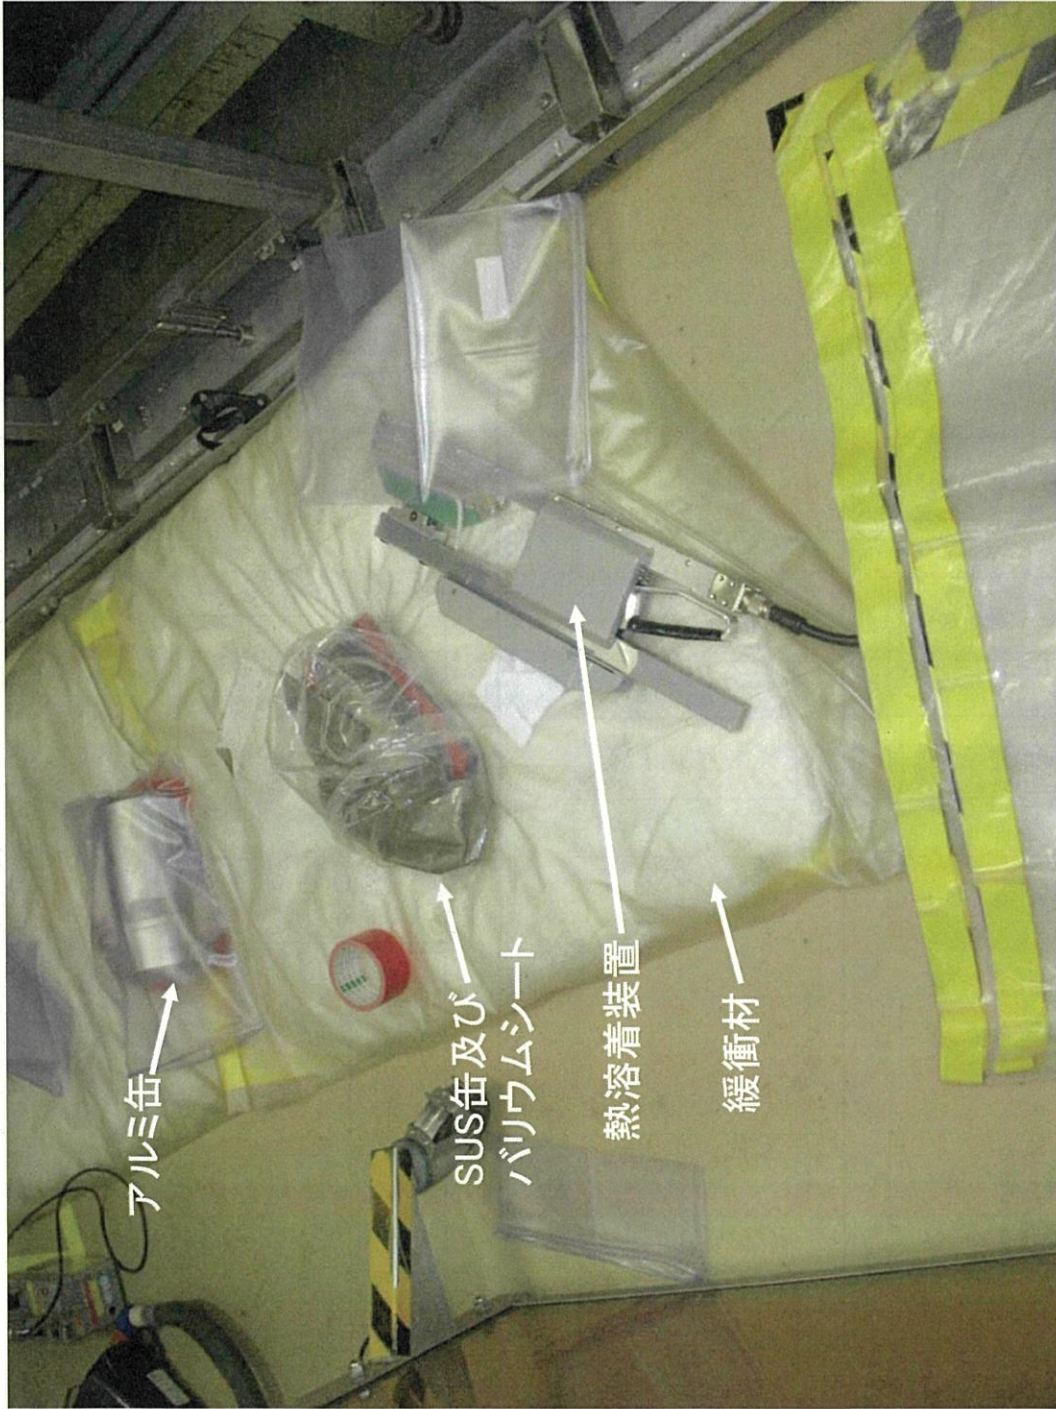
図11 事象発生後の貯蔵容器の保管状態

事象発生後の貯蔵容器の状態の写真（平成31年1月30日21時40分頃撮影）を図11に示す。アルミ缶は一重の樹脂製の袋で封入されたものが二重目の樹脂製の袋の中に入れてあるが、二重目の樹脂製の袋はまだ封がされていない状態で緩衝材の上に置かれている。SUS缶は、二重目の樹脂製の袋で封入されたものが、遮へい用シート（バリウムシート）とともに大きなビニル袋の中に入れられ、ビニル袋の口の部分をたたみ込んだ状態で、緩衝材の上に置かれている。

(平成31年1月30日 21時40分頃 撮影)

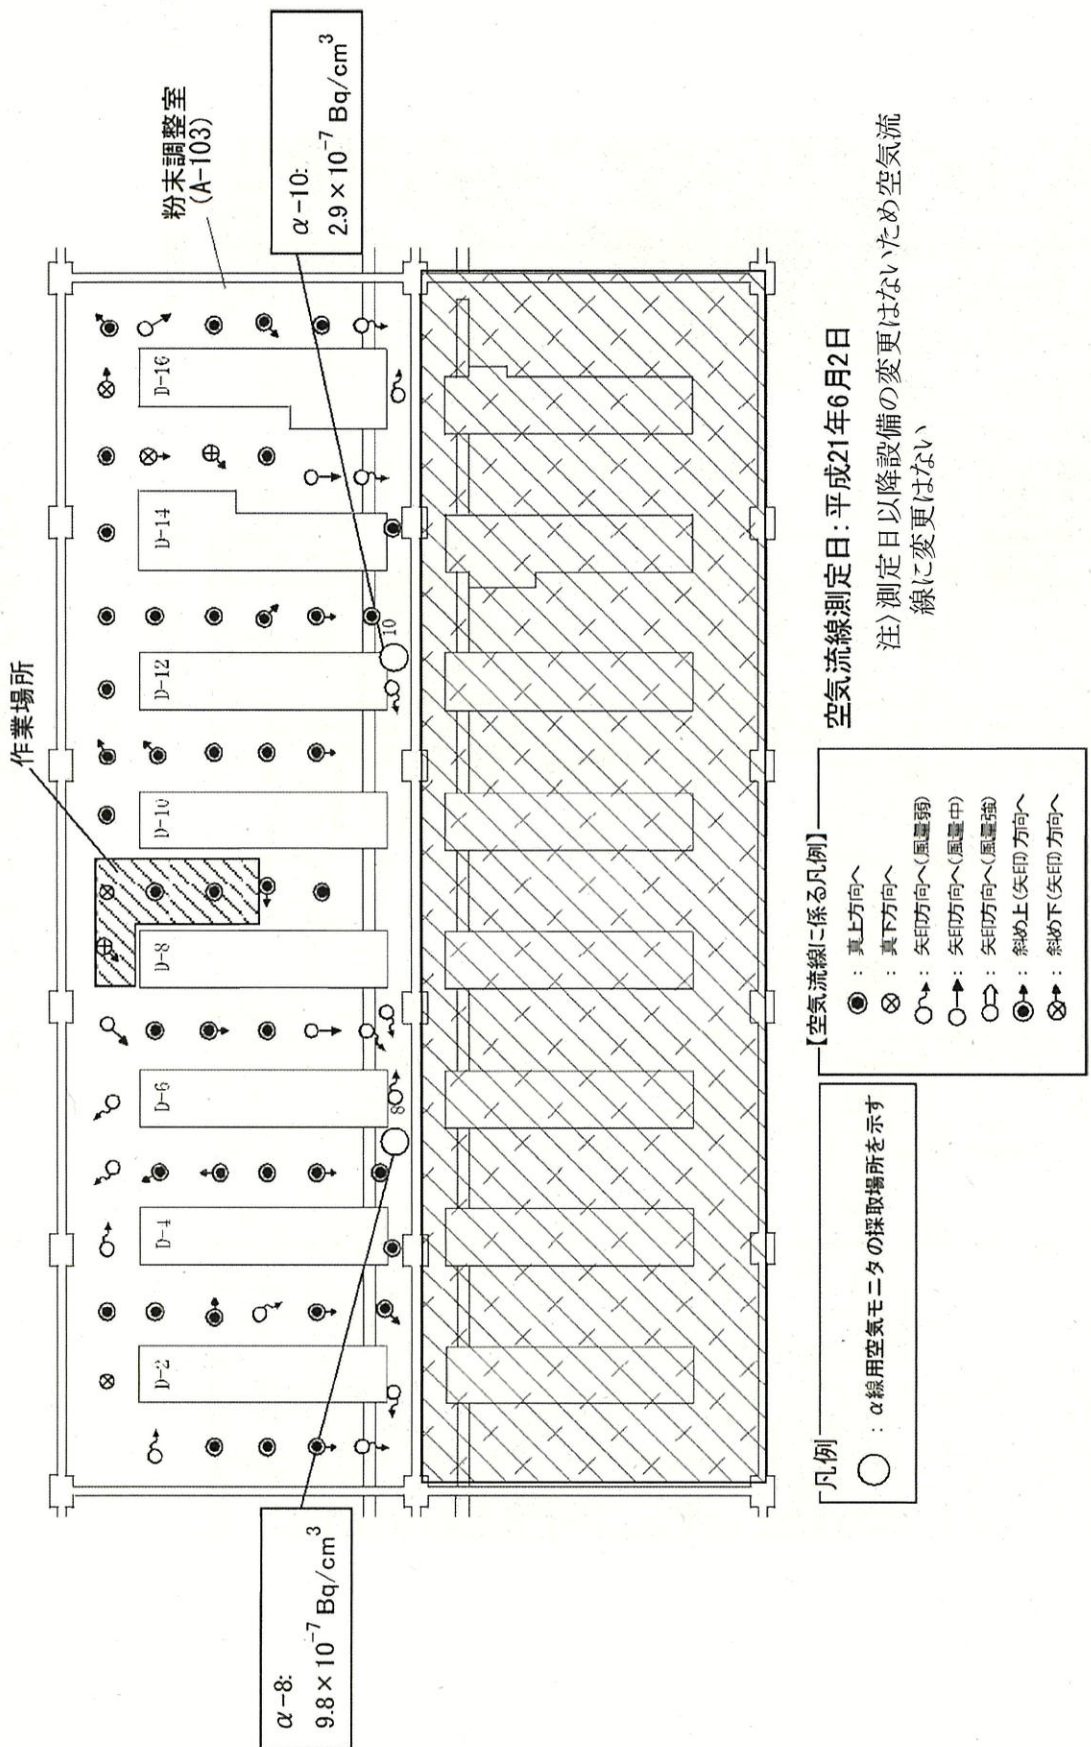
図12 α線用空気モニタ(α-8、α-10)の配置図と指示値

粉末調整室（A-103）における空气中放射性物質の濃度については、 $\alpha$ 線用空気モニタ（ $\alpha$ -8及び $\alpha$ -10）の指示値がそれぞれ $9.1 \times 10^{-7} \text{Bq/cm}^3$ 、 $2.9 \times 10^{-7} \text{Bq/cm}^3$ に上昇し、警報設定値である $7.0 \times 10^{-8} \text{Bq/cm}^3$ を超え、警報が吹鳴したが、その後は安定し、ほとんど変動がない状態（ $\alpha$ -8： $9.8 \times 10^{-7} \text{Bq/cm}^3$ 、 $\alpha$ -10： $2.9 \times 10^{-7} \text{Bq/cm}^3$ ）が継続した（図12、図13参照）。この値は、1週間の平均濃度として評価しているものであるが、法令に定める放射線業務従事者の呼吸する空气中濃度限度（プルトニウム-238（不溶性の酸化物以外の化合物）：三月間における平均濃度  $7 \times 10^{-7} \text{Bq/cm}^3$ ）を超えるおそれがあることから、平成31年1月30日14時50分に粉末調整室（A-103）を立入制限区域に設定した。

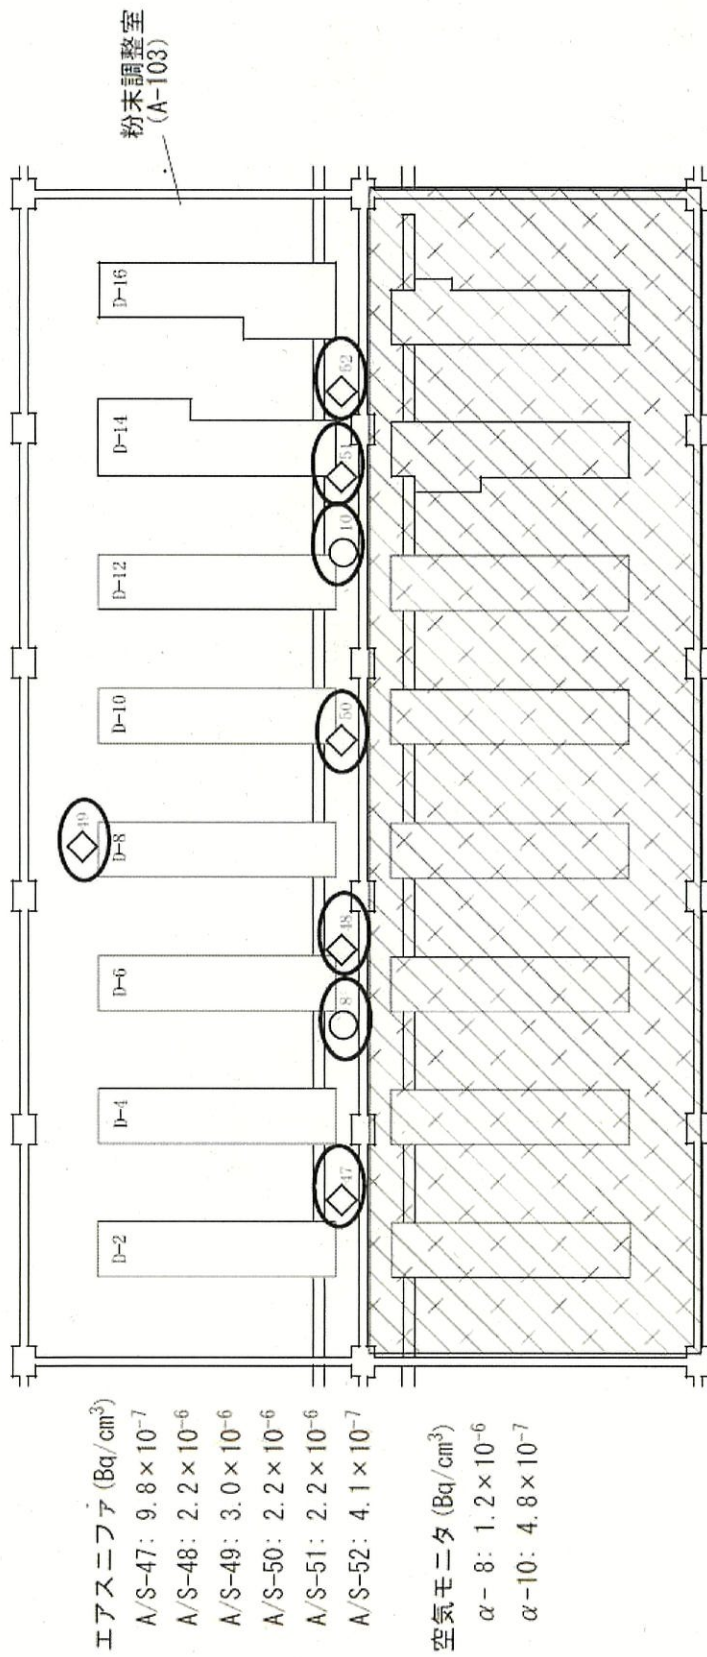
図14 粉末調整室(A-103)の $\alpha$ 線用空気モニタ、エアスニファから回収したろ紙の測定結果

のろ紙及びエアスニファ（A/S-47、A/S-48、A/S-49、A/S-50、A/S-51、A/S-52）のろ紙を交換し、回収したろ紙を測定した結果、最大で  $3.0 \times 10^{-6} \text{Bq/cm}^3$ （A/S-49）であった（図 14 参照）。

採取日時：平成 31年 1月 25日 10時00分～平成 31年 1月 30日 21時 45分

測定結果：最大  $3.0 \times 10^{-6}$  Bq/cm<sup>3</sup> (A/S-49) (1週間平均濃度)

管理目標値： $\alpha$   $7 \times 10^{-8}$  Bq/cm<sup>3</sup> (1週間平均濃度)

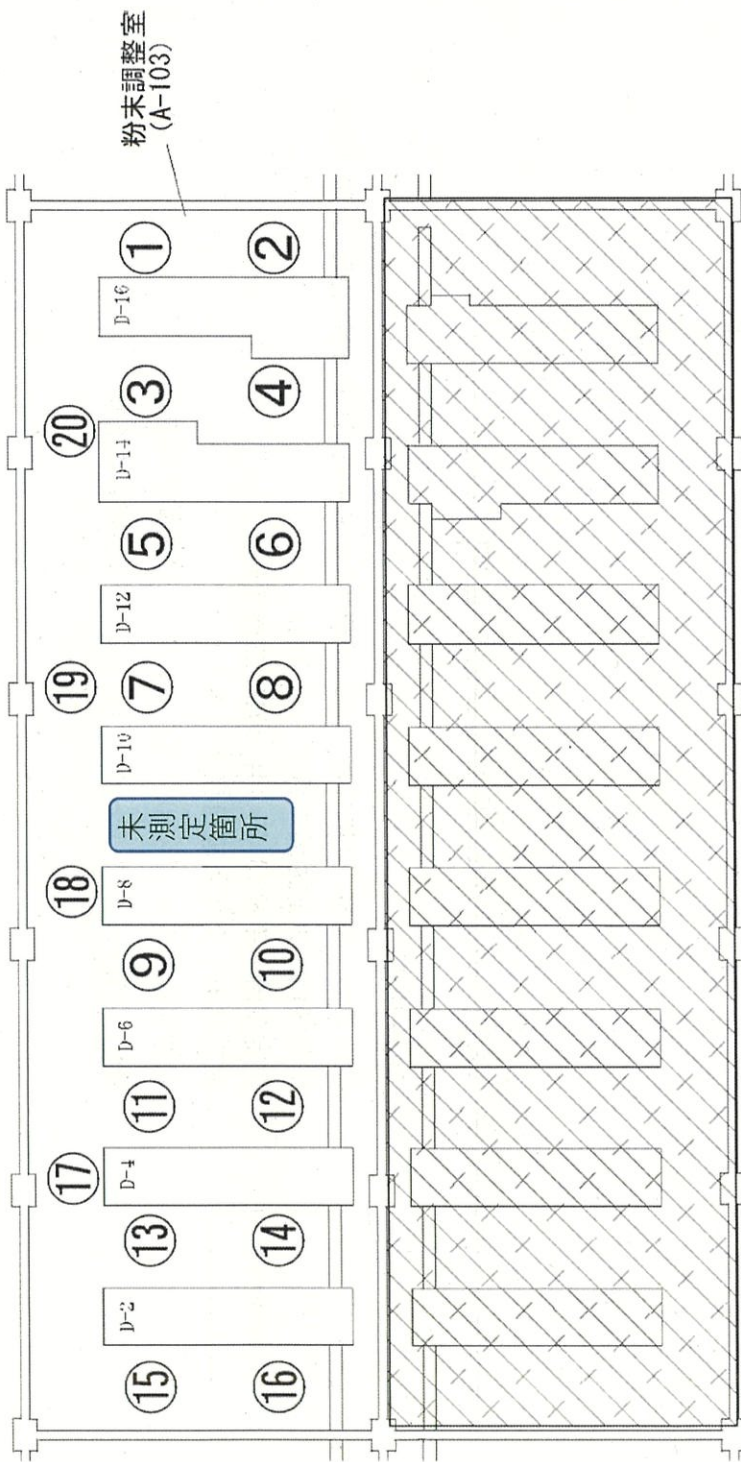
図15 粉末調整室(A-103)の床面のスミヤ測定結果

粉末調整室（A-103）の汚染が確認された SUS 缶の保管場所周辺を除く床面 20 箇所（A/S-47、A/S-48、A/S-49、A/S-50、A/S-51、A/S-52）の汚染検査（スマイヤ法）を実施（1月30日）した結果、最大で  $1.1 \text{Bq/cm}^2$ （ $\alpha$ 線）（グローブボックス No. D-8 と No. D-6 の間）であった（図 15 参照）。

- ①: 0.1
- ②: 0.3
- ③: 0.1
- ④: 0.3
- ⑤: 0.5
- ⑥: 0.6
- ⑦: 0.8
- ⑧: 0.8
- ⑨: 1.1
- ⑩: 0.4
- ⑪: 0.7
- ⑫: 0.6
- ⑬: 0.3
- ⑭: 0.3
- ⑮: 0.1
- ⑯: 0.2
- ⑰: 0.5
- ⑱: 0.6
- ⑳: 0.3

採取日時: 平成 31年 1月 30日 21時 38分  
 採取場所: 上記図面に示す ( 20点)  
 測定日時: 平成 31年 1月 30日 22時22分  
 測定結果: 最大 1.1 Bq/cm<sup>2</sup>  
 検出下限値: α線 4×10<sup>-2</sup> Bq/cm<sup>2</sup>

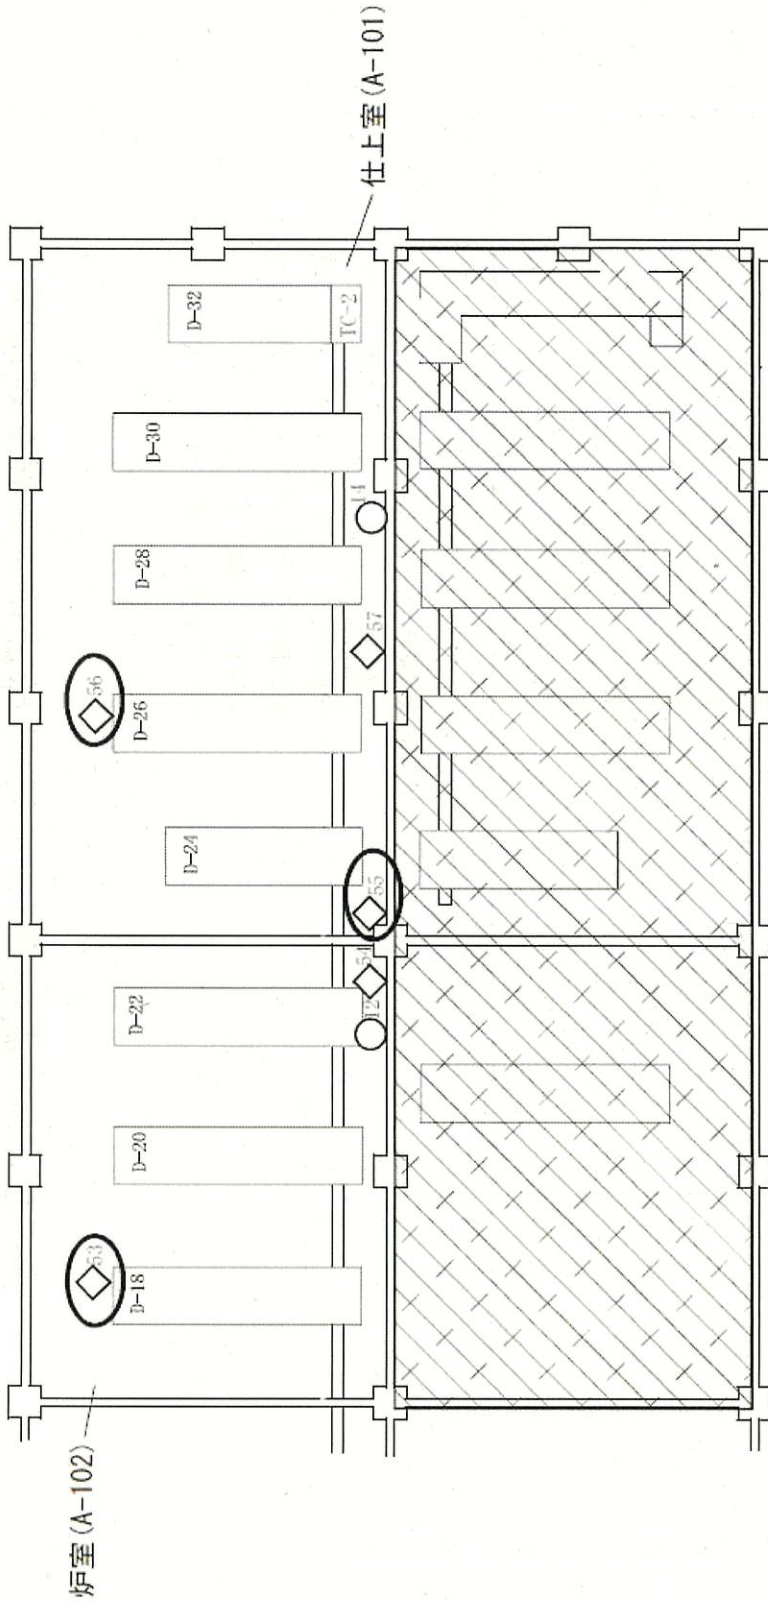
図16 炉室(A-102)、仕上室(A-101)のエアスニアアから回収したろ紙の測定結果

退出経路として使用した炉室（A-102）のエアスニファ（A/S-53）のろ紙及び仕上室（A-101）のエアスニファ（A/S-55、A/S-56）のろ紙を交換し、回収したろ紙を測定した結果、いずれも管理目標値（ $7.0 \times 10^{-8} \text{Bq/cm}^3$ ）以下であった（図 16 参照）。

測定結果：全て管理目標値以下

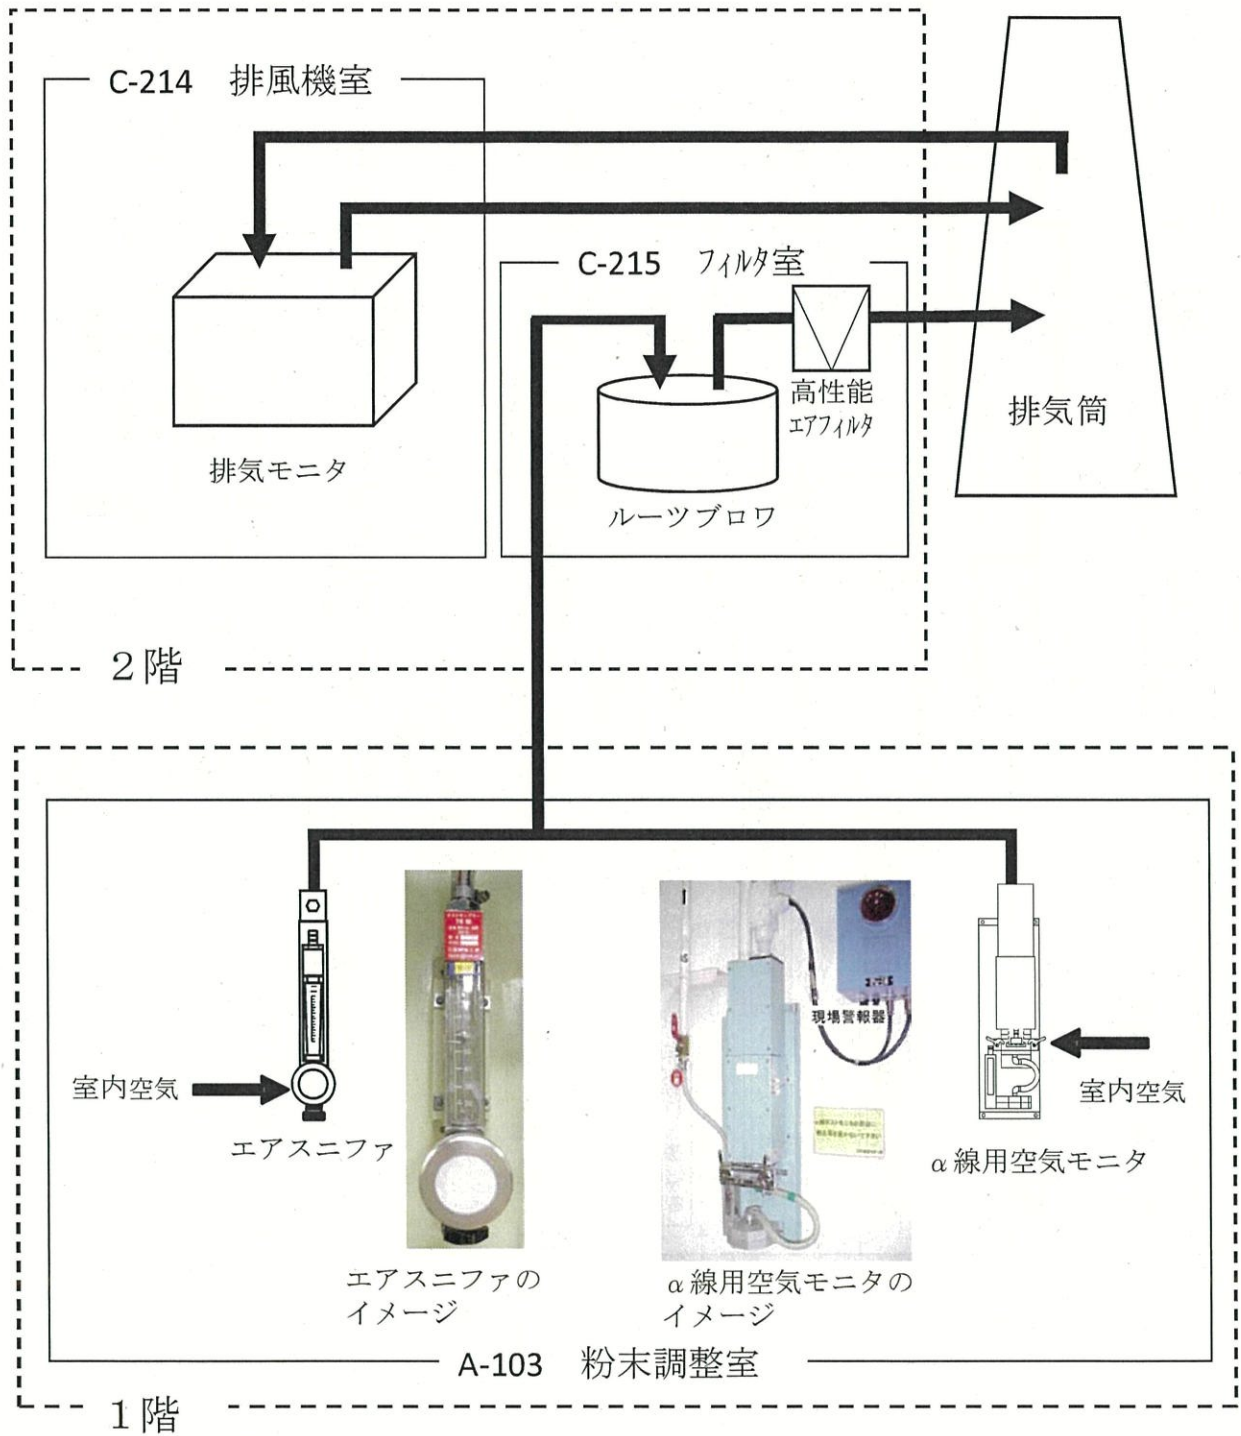
図18 プルトニウム燃料第二開発室の排気モニタ、 $\alpha$ 線用空気モニタ及びエアスニファの系統図

プルトニウム燃料第二開発室の排気モニタ、 $\alpha$  線用空気モニタ及びエアスニファの系統図を図 18 に示す。また、プルトニウム燃料第二開発室の給排気系統図を図 19 に示す。

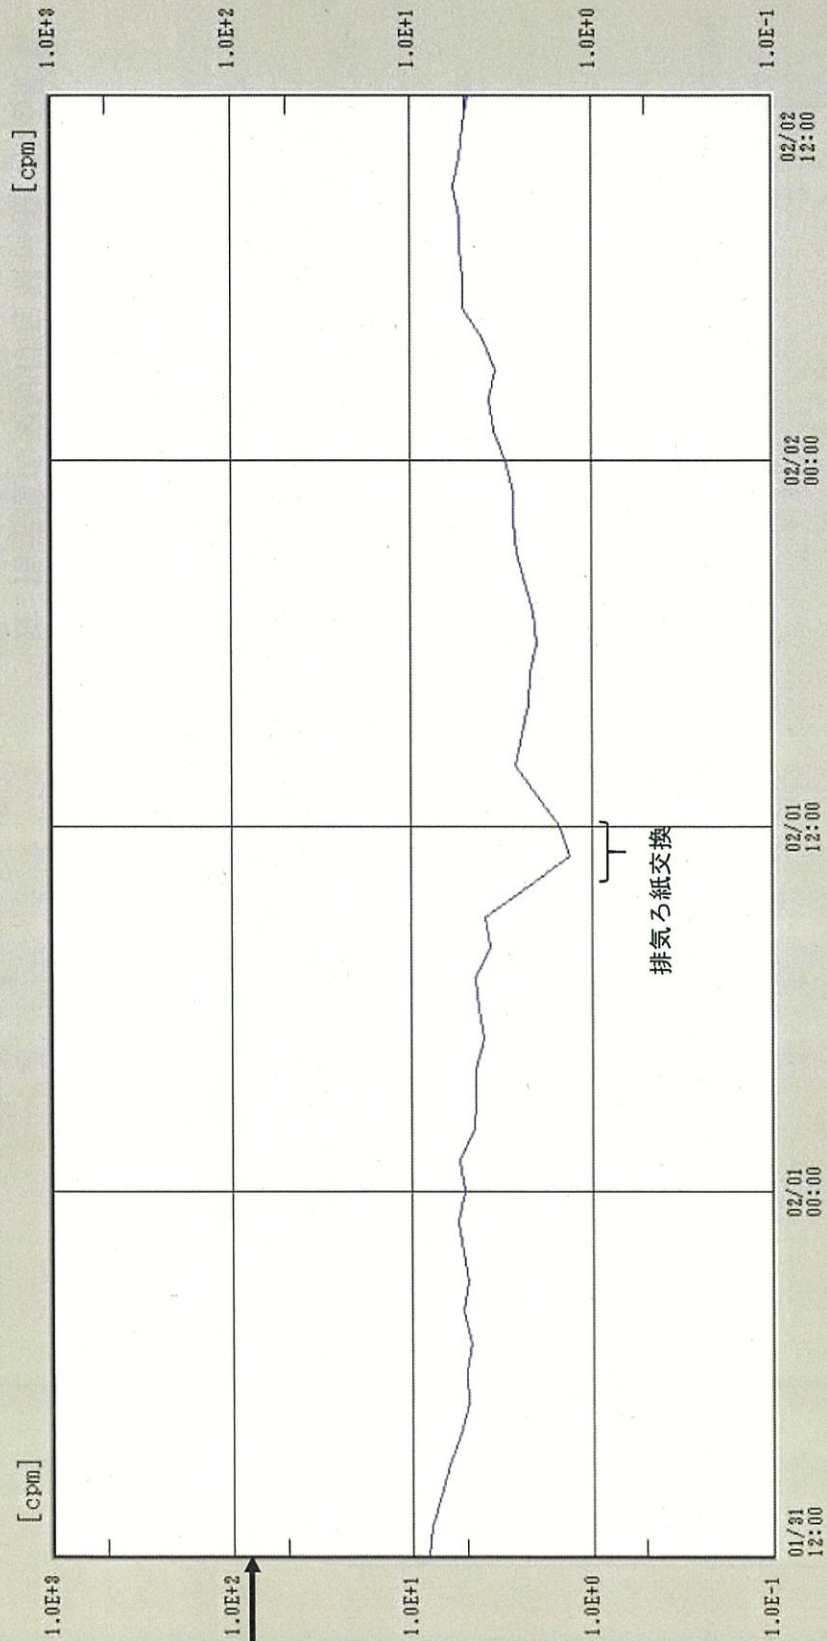
図31(2) プルトニウム燃料第二開発室の排気モニタ指示値のトレンド

警報設定値  
86 cpm  
( $3 \times 10^{-10} \text{ Bq/cm}^3$ )

注: 指示値の変動は自然核種による影響

事象発生時、プルトニウム燃料第二開発室の給排気設備は運転を継続し、管理区域内の負圧を正常に維持しており、モニタリングポスト及びプルトニウム燃料第二開発室の排気モニタの指示値は通常の変動範囲内であった。また、排気モニタのサンプリング用ろ紙に捕集された放射性物質の測定（毎週）では、平成 31 年 1 月 25 日～平成 31 年 2 月 1 日の期間の排気中放射性物質濃度は検出下限値（ $\alpha : 1.5 \times 10^{-10} \text{Bq/cm}^3$ ）未満であった。よって、本事象発生による環境への影響はなく、その状態が現在も継続している（図 29、図 30、図 31 参照）。

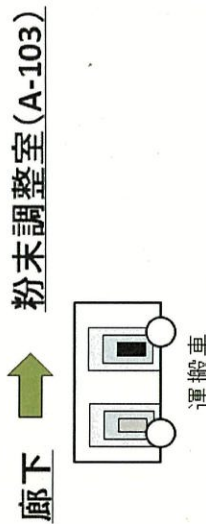
図32(1) 作業の流れ

- ①作業員G、H、Iは、運搬車を用いて、アルミ缶及びSUS缶を粉末調整室(A-103)に運搬した。

作業員 9 名からの聞き取り調査を実施し、一連の貯蔵容器の樹脂製の袋の交換作業の流れに沿って、それぞれの状況を以下のように整理した（図 32 参照）。

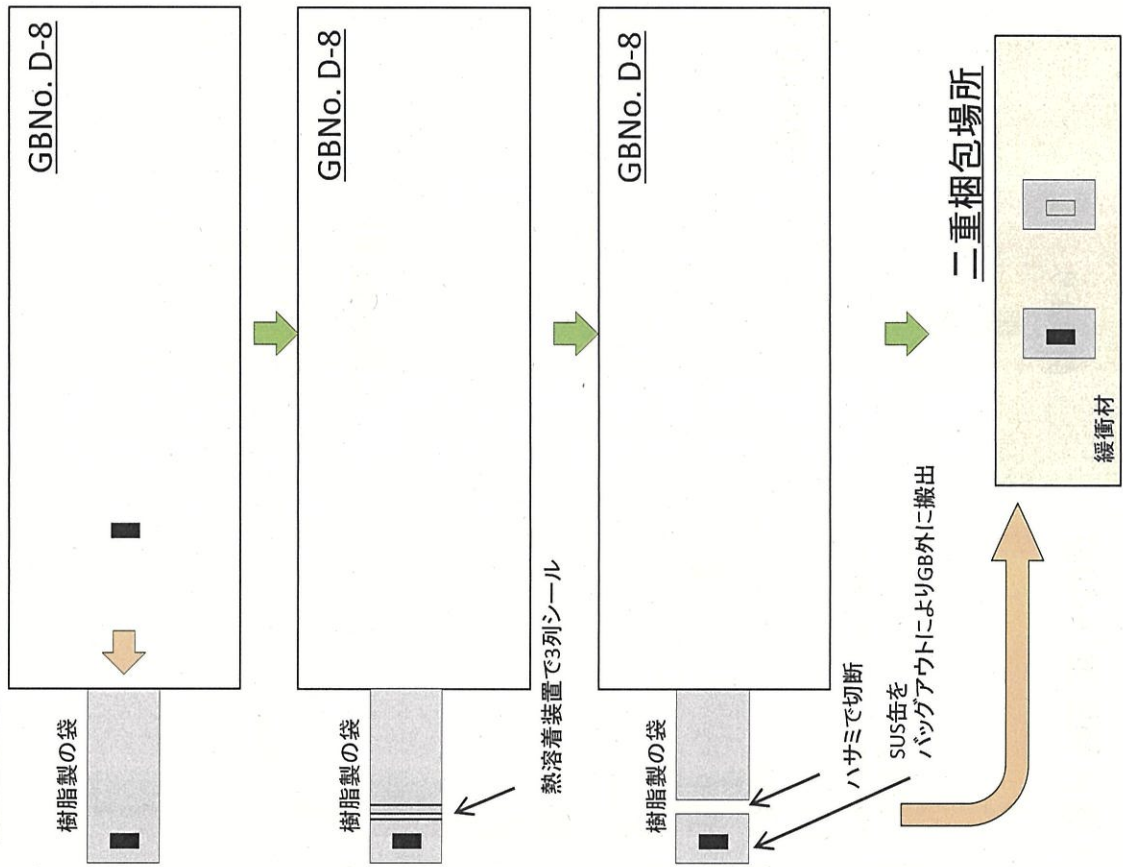
図32(5) 作業の流れ

- ⑨ SUS 缶のグローブボックス No. D-8 からのバッグアウト時
- ・ 作業員 B、C、D は、グローブボックス No. D-8 から SUS 缶をバッグアウトした。
  - ・ バッグアウトした SUS 缶の線量が高いので、遮へいシート（バリウムシート）を、一重目の樹脂製の袋の上に被せて樹脂製の袋を熱溶着する装置を使用した。

- ・ SUS 缶のバッグアウト中、樹脂製の袋が膨らむなどの異常は確認されていない。
  - ・ 作業員 B、D は、SUS 缶の表面温度が高いため、バッグイン・バッグアウト用樹脂製の袋が柔らかくなっていると感じた。また、作業員 D は、グローブボックスから引き出した SUS 缶をバッグイン・バッグアウト用の樹脂製の袋の形状に合わせて収納するために、90 度回転させる作業の際に、通常より簡単に向きが変わったと感じた。

- ①作業員Eは、SUS缶を樹脂製の袋内に挿入しながら、作業員Dに受渡した。
- ②作業員Dは、受取ったSUS缶を樹脂製の袋の先端まで引入れた。その際、作業員Bは作業員Dの補助を行った。
- ③作業員Cは、被ばく低減のため、SUS缶にバリウムシートを掛けた。
- ④作業員Dは、樹脂製の袋を熱溶着装置で3列シールした。また、シール部のサーベイを行い汚染がないことを確認した。
- ⑤作業員Cは、熱溶着装置のポータブルヘッドのサーベイを行い、汚染がないことを確認した。
- ⑥作業員Bは、樹脂製の袋の3列シールの中央のシールをハサミで切断した。
- ⑦作業員Cは、ハサミのサーベイを行い汚染がないことを確認した。
- ⑧作業員Cは、樹脂製の袋の切断面を赤色テープで養生した。
- ⑨作業員Cは、養生した切断面のサーベイを行い汚染がないことを確認した。
- ⑩作業員B及びDは、手のサーベイを行い汚染がないことを確認した。
- ⑪作業員Bは、バッグアウトしたSUS缶を二重梱包場所の緩衝材上に移動させた。

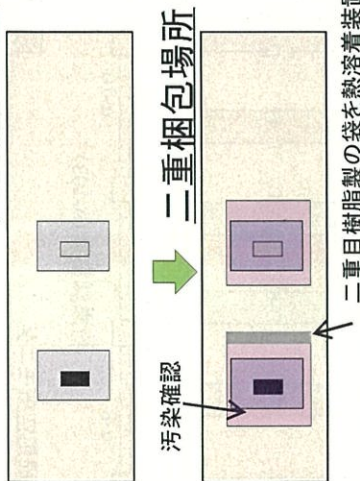
- ・ 作業員 B は、SUS 缶を転がすようにして一重目と二重目の樹脂製の袋の間の空気を抜き、二重目の樹脂製の袋の封をした。その際、一重目の樹脂製の袋が膨らむなどの異常は確認されていない。
- ・ 作業員 B が、二重目の樹脂製の袋の表面の汚染検査を実施した際に、レベルの高い汚染（使用したサーベイメータの初期設定レンジでは測定できないレベル）を確認した。また、手部にもレベルの高い汚染（使用したサーベイメータの初期設定レンジでは測定できないレベル）を確認した。
- ・ 作業員 B が、同室作業員に汚染発生を知らせた。
- ・ 作業員 F が、廃止措置技術開発課長へ連絡し、汚染レベルが高いことを伝えた。
- ・ 作業員 H が、核物質管理課長へ  $\alpha$  線用空気モニタ警報が吹鳴した旨の連絡を行った。

- ①作業員Bは、SUS缶を二重目の樹脂製の袋に入れた。
- ②作業員Bは、二重目の樹脂製の袋内の空気抜きを行った。
- ③作業員Bは、熱溶着装置で二重目の樹脂製の袋のシールを行った。その際、作業員Cは、補助を行った。
- ④作業員Cは、緩衝材上に置かれていたアルミ缶を二重目の樹脂製の袋に入れた。
- ⑤作業員Bは、樹脂製の袋で二重梱包したSUS缶の表面のスミヤ試料を採取した。
- ⑥作業員Bは、採取したスミヤ試料のサーベイを行ったところ、レベルの高い汚染(使用したサーベイメータの初期設定レンジで測定できないレベル)を確認した。また、作業員Bの手のサーベイ実施したところ、同じくレベルの高い汚染を確認した。

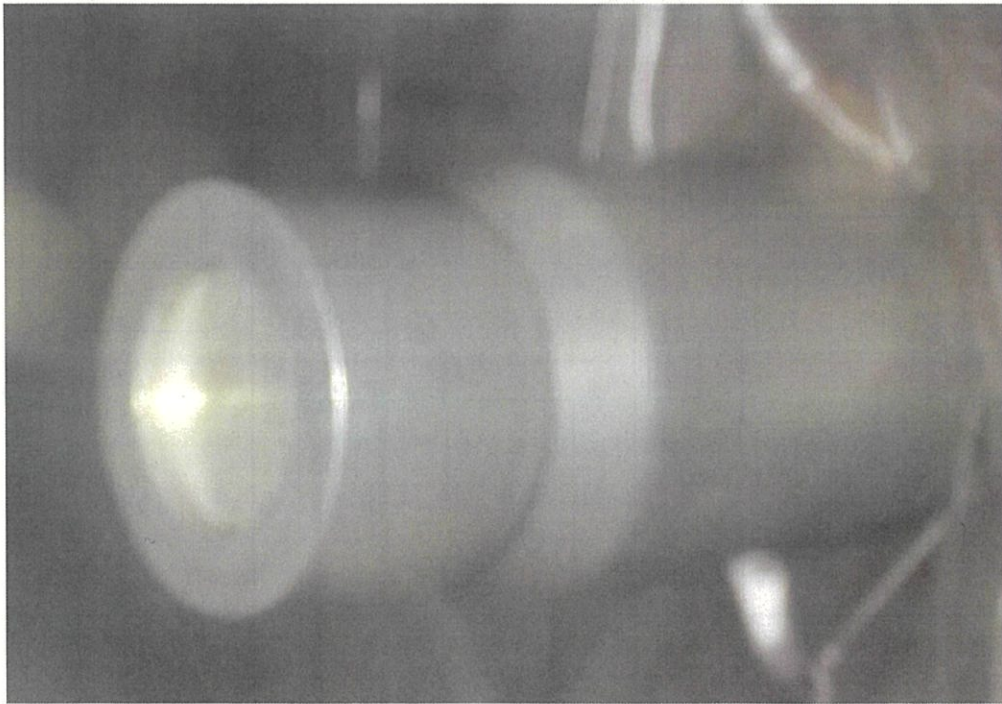
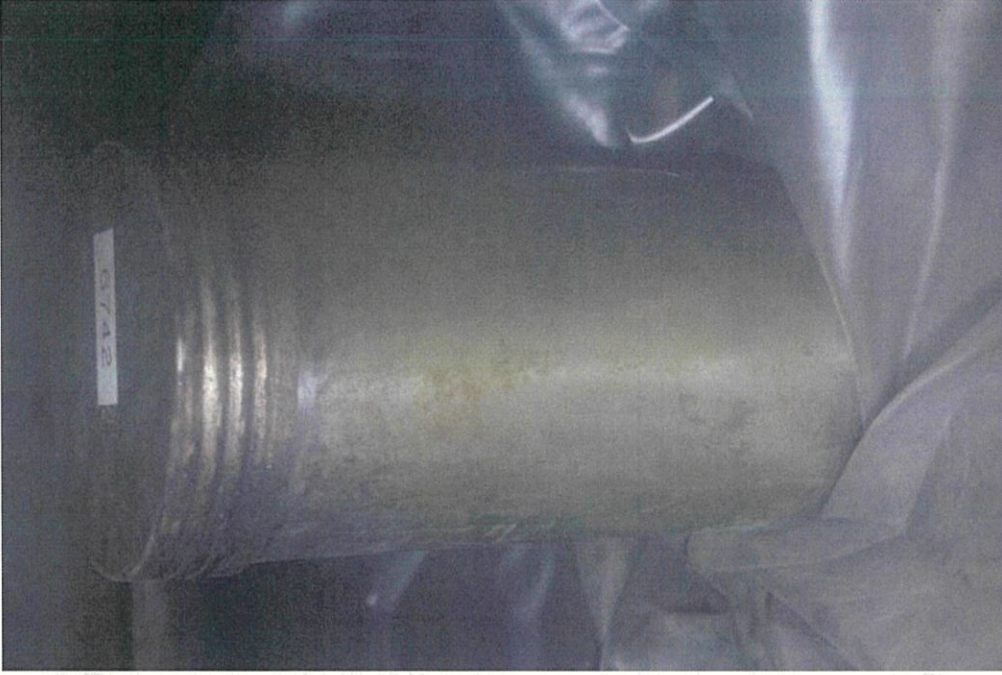
図34 グローブボックスNo.D-8IにバッグインしたSUS缶及びアルミ缶

次いで、2 班目 (作業員 3 名) が、1 班目が準備した新しい樹脂製の袋を用いて交換手順に基づき、SUS 缶及びアルミ缶をまとめてグローブボックス No. D-8 へバッグインした (図 34 参照)。バッグイン作業終了後、粉末調整室 (A-103) から、炉室 (A-102)、仕上室 (A-101)、グリーンハウスを経て廊下に退出した。

アルミ缶

SUS缶

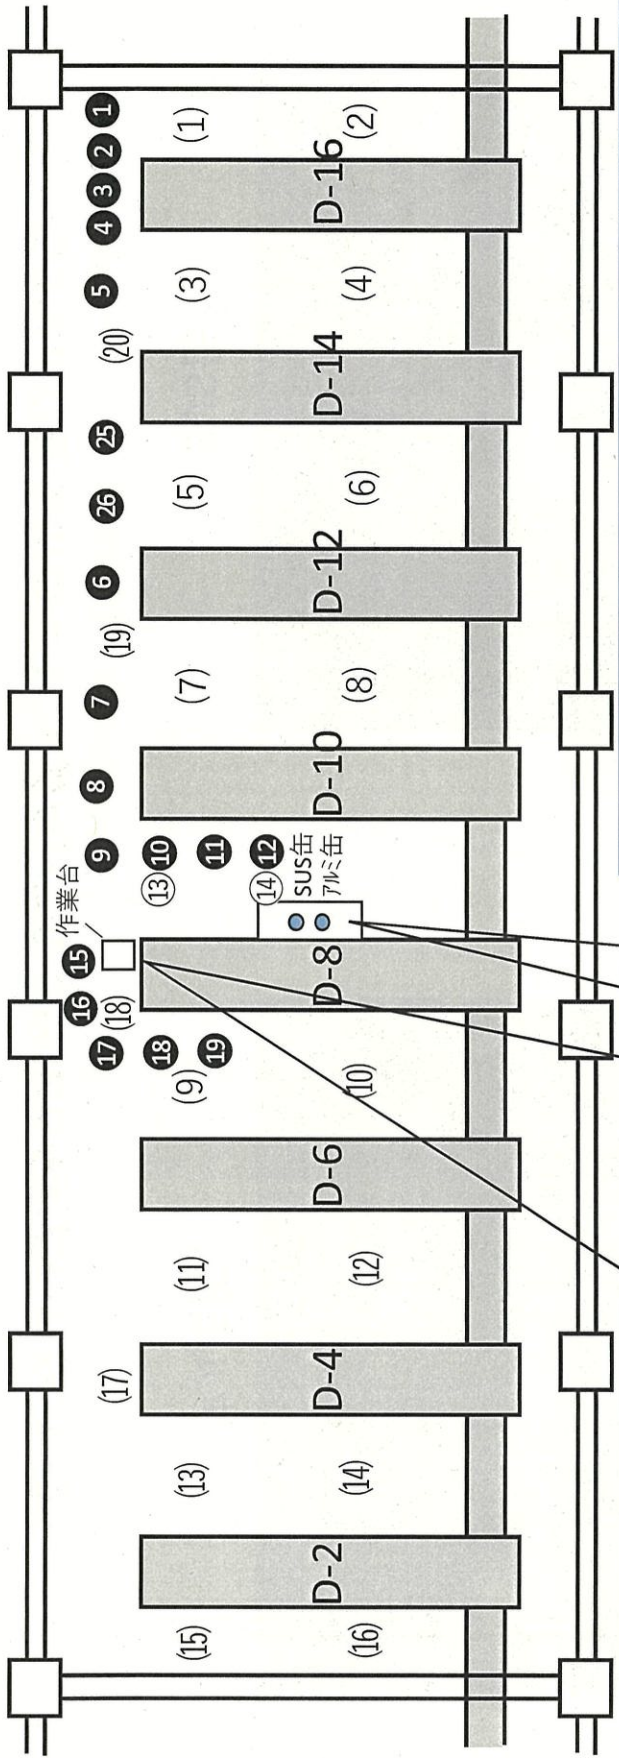
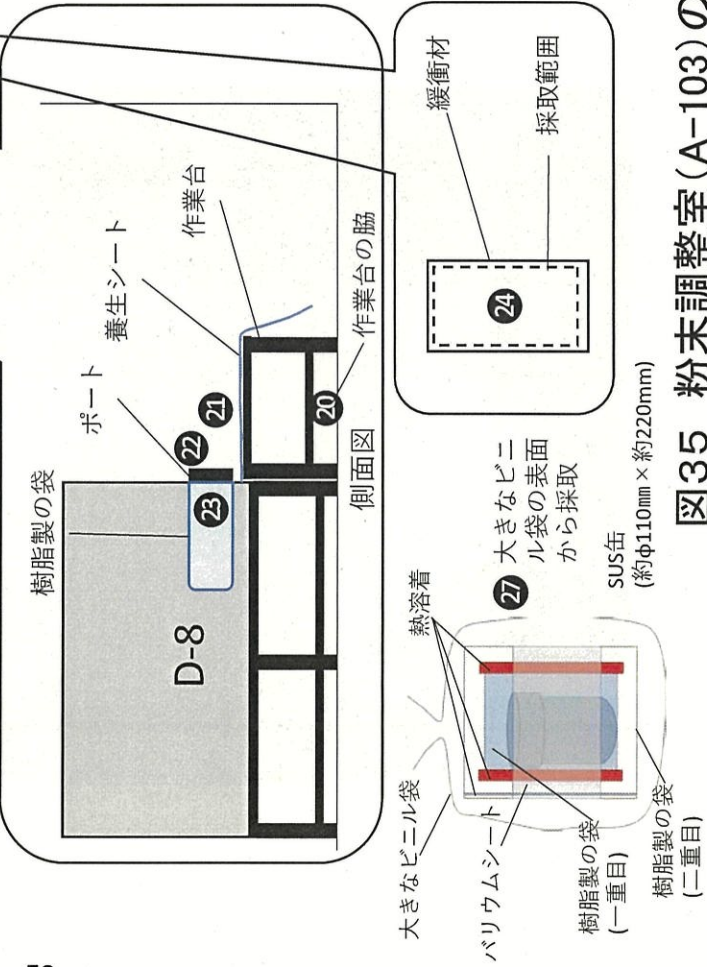
図35 粉末調整室(A-103)の床面の汚染検査の結果(2月4日 17時現在)

1 班目が実施した床面の汚染検査の結果は、最大で  $1.5\text{Bq}/\text{cm}^2$  (作業台に敷かれた養生シートの上) であった (図 35 参照)。この値は、法令に定める管理区域の表面密度限度 ( $\alpha$  線を放出する核種;  $4\text{Bq}/\text{cm}^2$ ) を下回る値であった。1 班目、2 班目の作業員 6 名全員に身体汚染は検出されなかった。また、作業中、粉末調整室 (A-103) の  $\alpha$  線用空気モニタ ( $\alpha$ -8、 $\alpha$ -10) の指示値は、平成 31 年 1 月 30 日のろ紙交換後の値と比べて、変動はなかった (図 36 参照)。

採取日時：平成31年2月1日  
2月4日  
測定日時：平成31年2月1日※1  
2月4日※2  
検出下限値： $\alpha$ 線  $4 \times 10^{-2}$  Bq/cm<sup>2</sup>

採取日時：平成31年1月30日  
測定日時：平成31年1月30日  
検出下限値： $\alpha$ 線  $4 \times 10^{-2}$  Bq/cm<sup>2</sup>

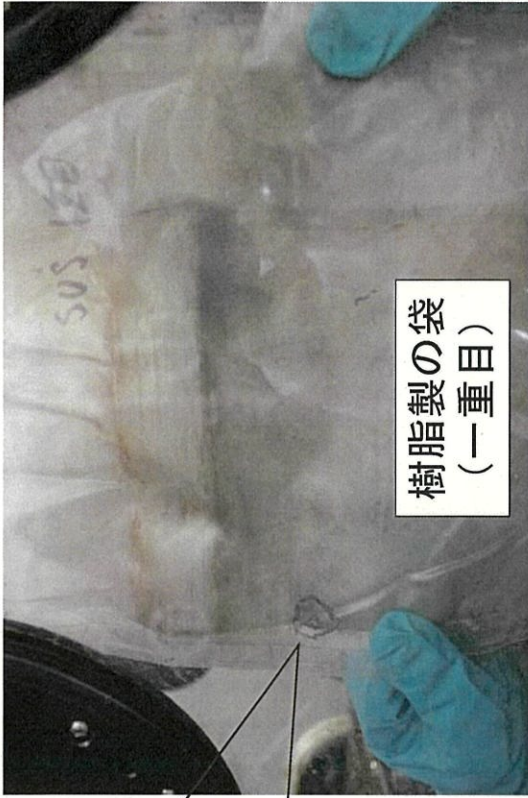
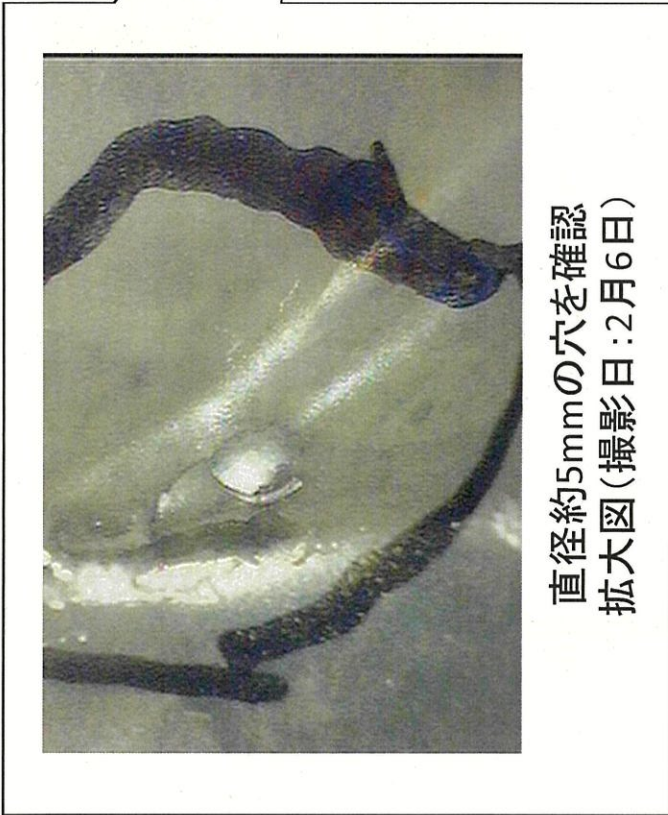
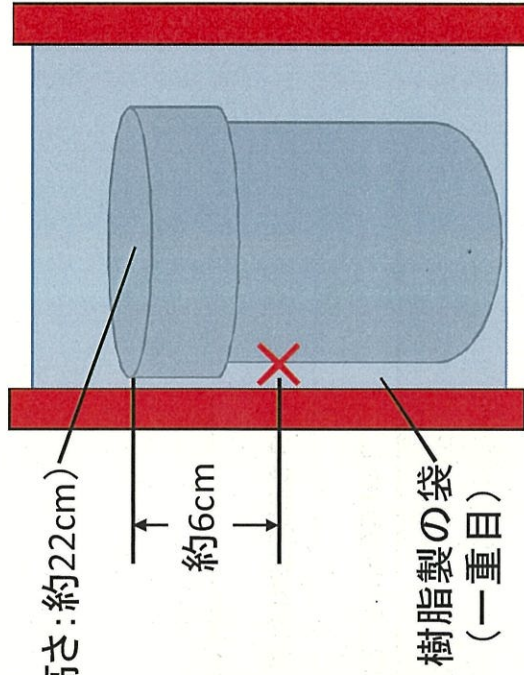
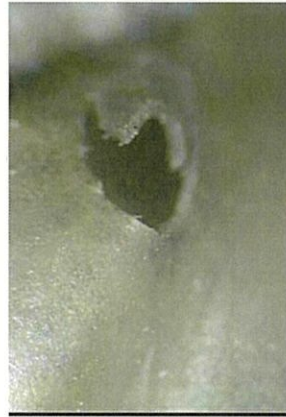
図37 SUS缶の一重目の樹脂製の袋の観察結果

平成 31 年 2 月 6 日、SUS 缶を包蔵していた一重目の樹脂製の袋について、マイクロスコープを用いて観察を行い、約 5mm の穴を確認した。樹脂製の袋に穴が確認された位置は、SUS 缶の上から約 6cm のところであった。(図 37 参照)。

SUS缶

(直径:約φ11cm、高さ:約22cm)

別角度から撮影した穴

平成 31 年 2 月 5 日、SUS 缶を包蔵していた二重目の樹脂製の袋の目視確認を行い、有意な傷や貫通孔などの異常がないことが確認できた。しかし、一重目の樹脂製の袋については、錆と思われる汚れが付着しており、詳細な観察がしづらいため、十分な確認に至らなかった。

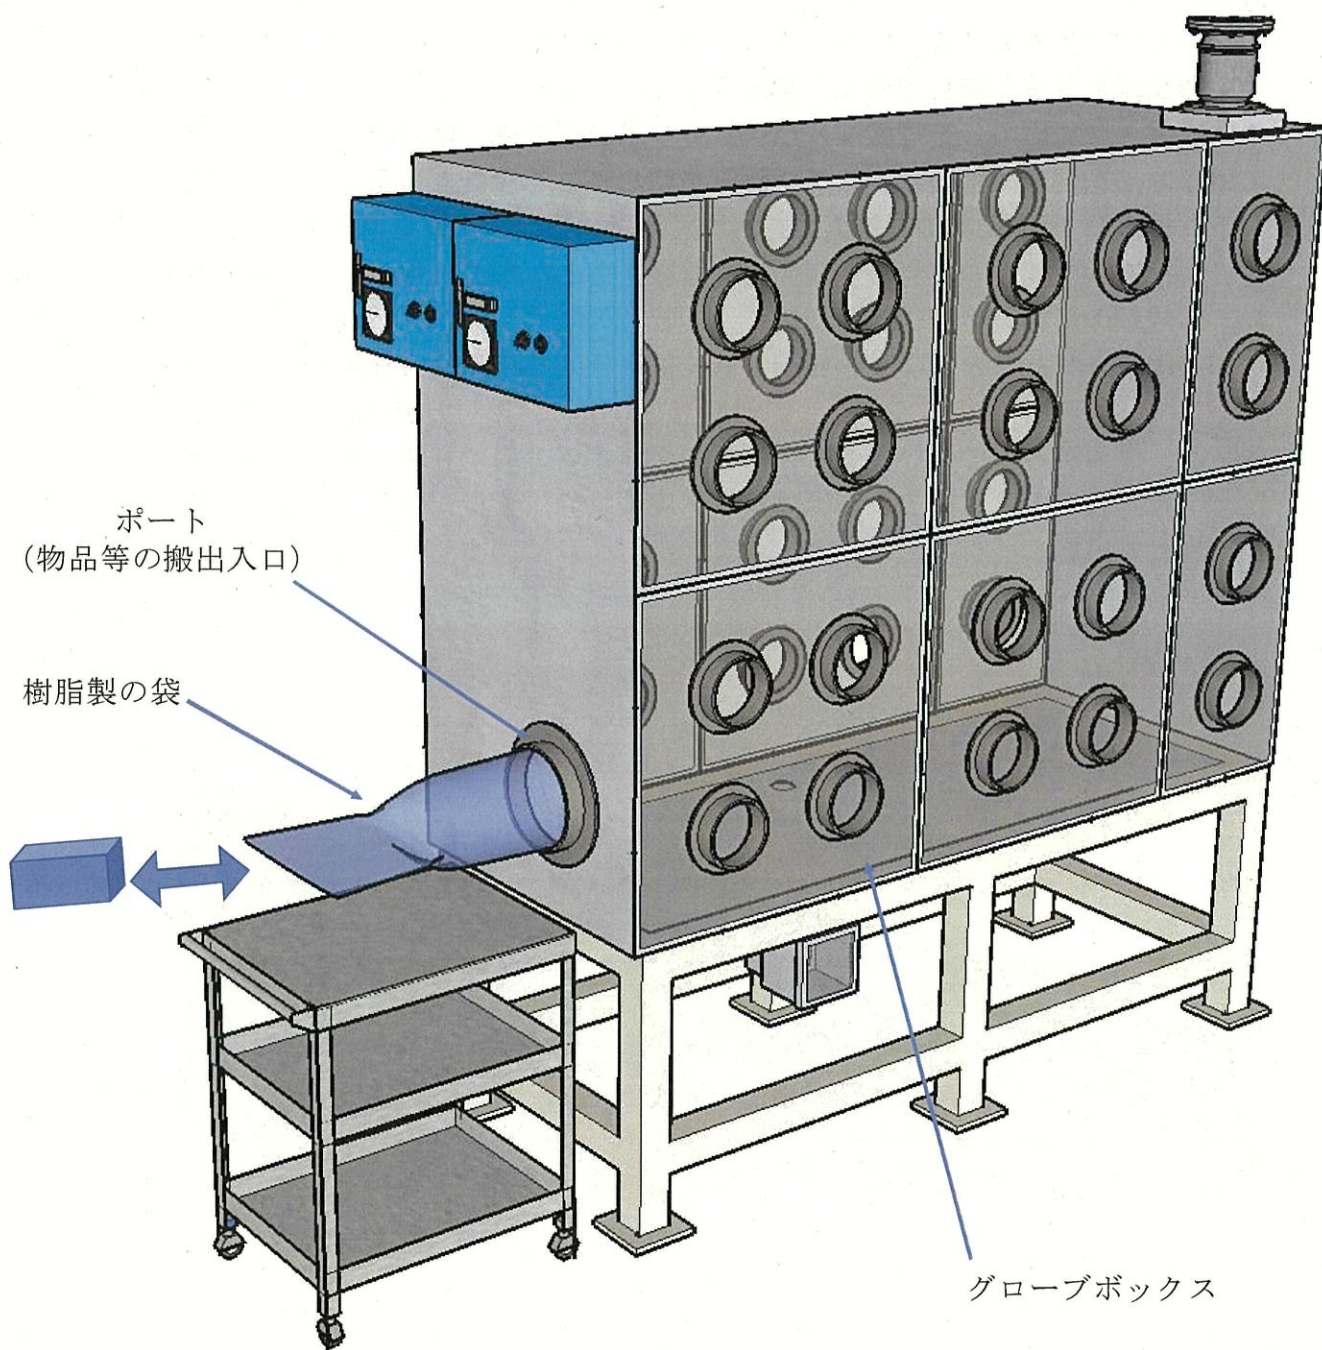
## (1) グローブボックスの概念図

# バッグイン・バッグアウト、二重梱包作業のイメージ

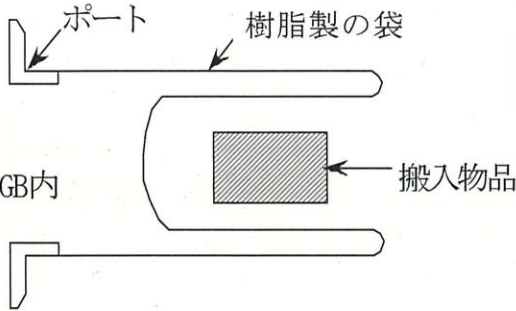
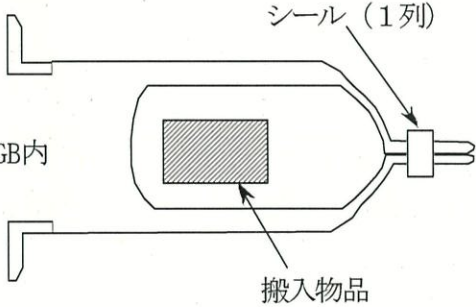
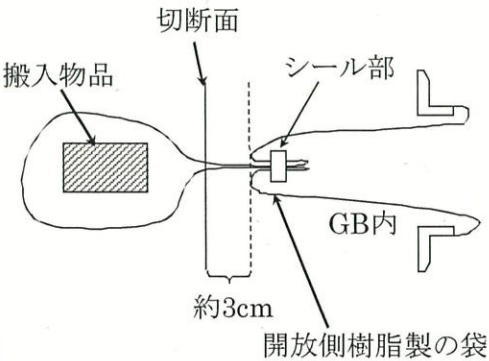
## バッグイン・バッグアウト、二重梱包作業のイメージ (2) バッグイン作業の手順

<p>樹脂製の袋を折り返し、物品を挿入する。</p>

<p>折り返しの端から1～2cmのところを熱溶着装置により1列熱溶着（以下、シールと言う）する。</p>

<p>搬入物品をグローブボックス内に引き入れ、物品が挿入してある側の樹脂製の袋をハサミで切り、搬入物品を取り出す。</p>
