核燃料サイクル工学研究所プルトニウム燃料第二開発室の  
管理区域内における汚染について

## 原子力施設故障等報告書

国立研究開発法人日本原子力研究開発機構

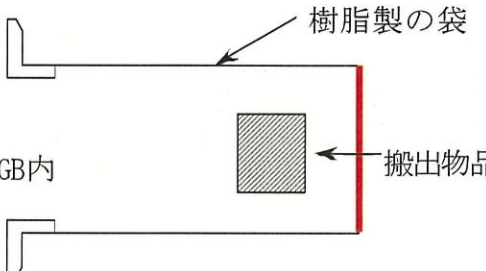
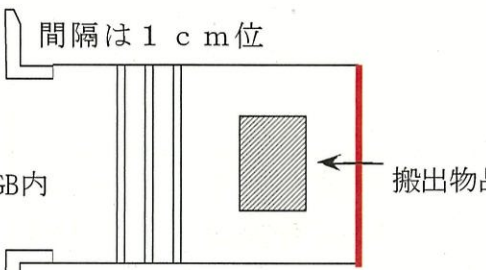
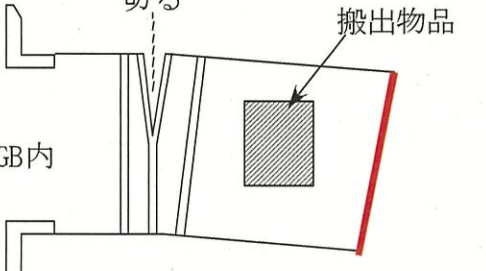
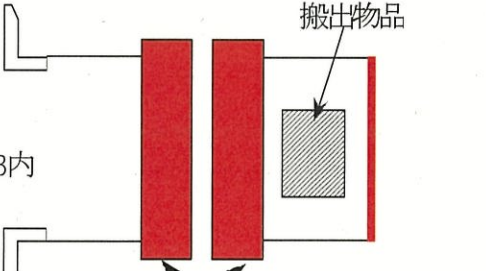
### (3) バッグアウト作業の手順

<p>樹脂製の袋</p> <p>GB内</p> <p>搬出物品</p>	<p>樹脂製の袋をグローブボックス内に折り返し、搬出物品をつかみ引き出す。</p>

<p>間隔は1cm位</p> <p>GB内</p> <p>搬出物品</p>	<p>左図のように、熱溶着装置により3列シールする。</p>

<p>切る</p> <p>GB内</p> <p>搬出物品</p>	<p>3列シールしたうち、真中のシール部の中央をハサミで切断する。</p>

<p>搬出物品</p> <p>赤色布テープ</p> <p>GB内</p>	<p>切り口に赤色布テープを貼る。</p>

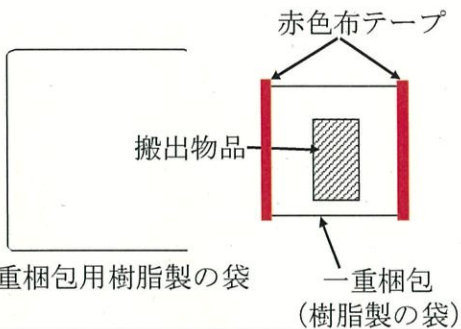
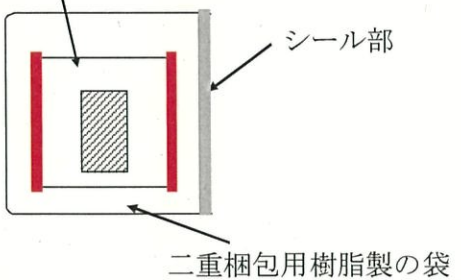
バッグイン・バッグアウト、二重梱包作業のイメージ  
 (4) 樹脂製の袋二重梱包作業

<p>赤色布テープ</p> <p>搬出物品</p> <p>二重梱包用樹脂製の袋</p> <p>一重梱包 (樹脂製の袋)</p>	<p>二重梱包用樹脂製の袋に一重梱包された搬出物品を入れる。</p>

<p>一重梱包 (樹脂製の袋)</p> <p>シール部</p> <p>二重梱包用樹脂製の袋</p>	<p>二重梱包用樹脂製の袋内の空気を追い出しながら熱溶着装置により1列シールする。</p>
