福島第一原子力発電所における保障措置

東京電力ホールディングス（株）
原子力運営管理部 燃料管理グループ

1. 事故直後の状況
2. 事故後の復旧と現状
3. 今後の保障措置

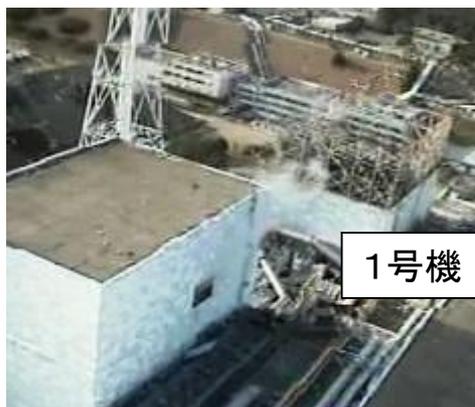
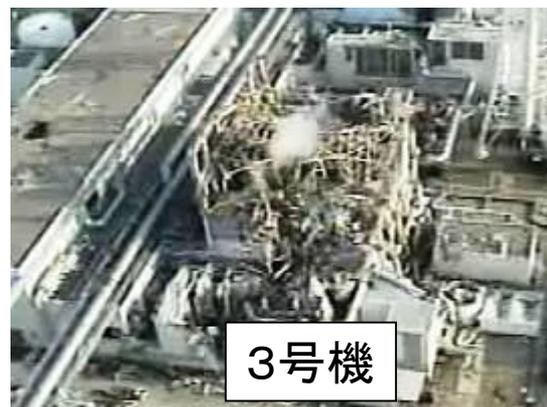
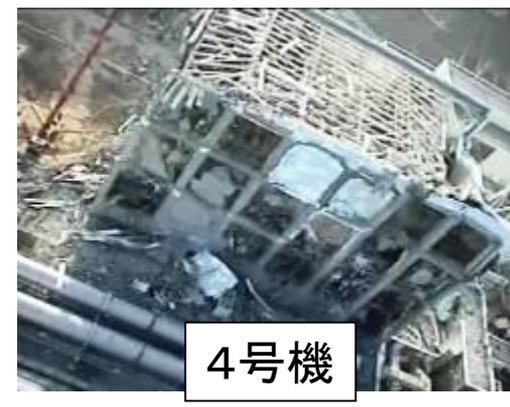
事故当初の4号機の状況

号機	震災時	震災後の状況
4	炉心開放中（定期検査中） 炉心；燃料なし（使用済燃料プールへ取出） 新燃料貯蔵庫；燃料なし 使用済燃料プール；燃料1535体保管中	原子炉建屋崩壊 高放射線量

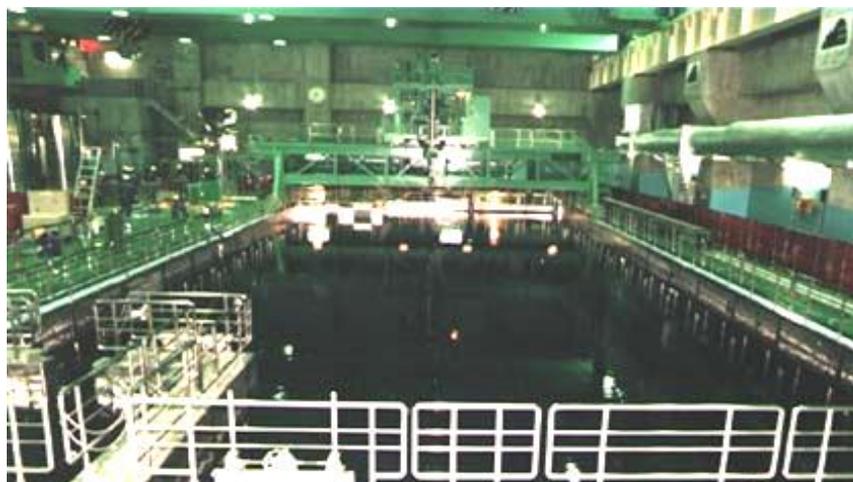
共用プール(震災前に撮影された写真)

- 2013年4月運用開始
- 2013年5月までに、震災時にキャスク保管建屋に貯蔵していたキャスク9基の移送実施
- 2013年7月から2014年2月にかけて、共用プールからキャスク19基分の燃料の移送実施
- 2017年7月より、共用プールからの燃料移送を再開

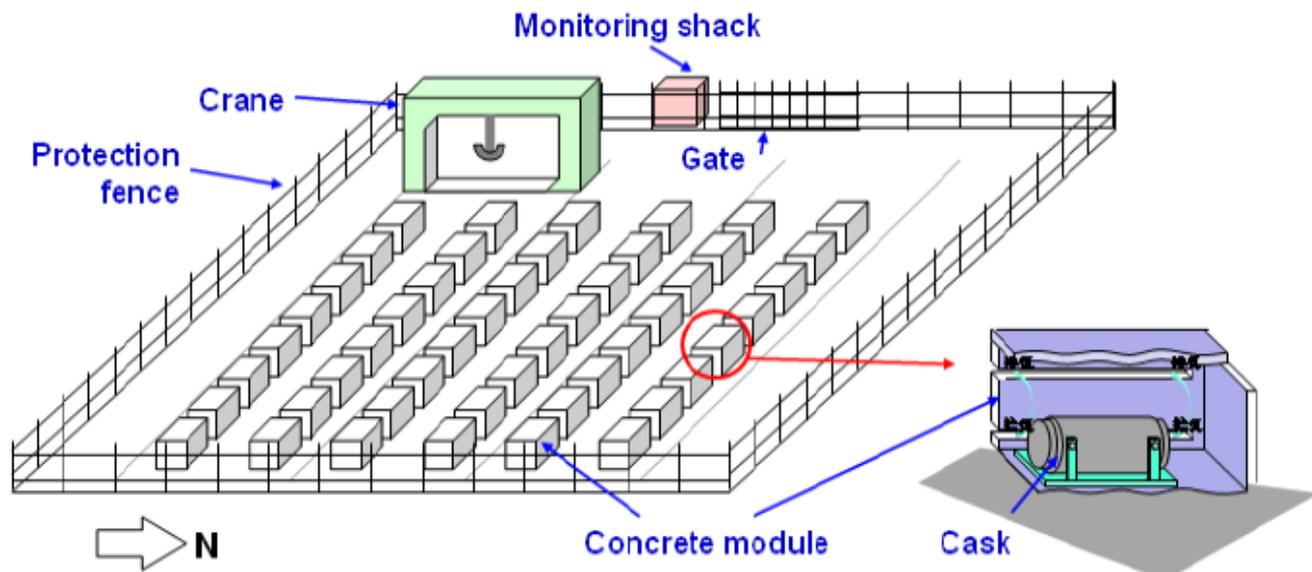
キャスク仮保管設備のイメージ

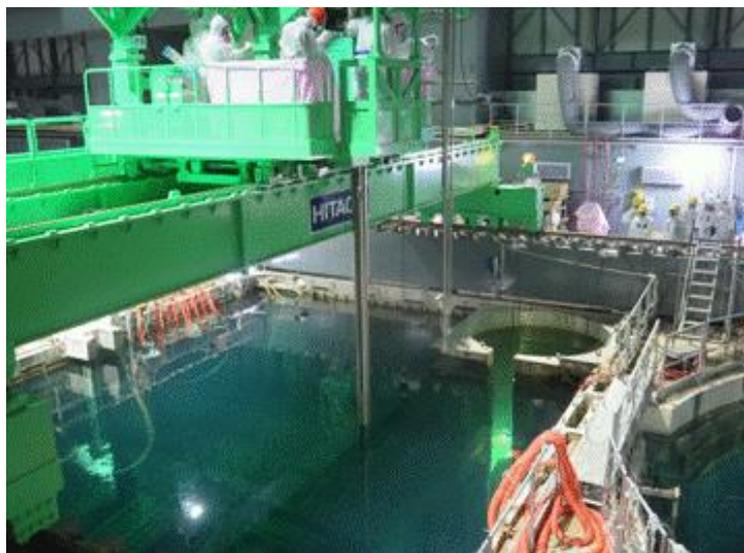
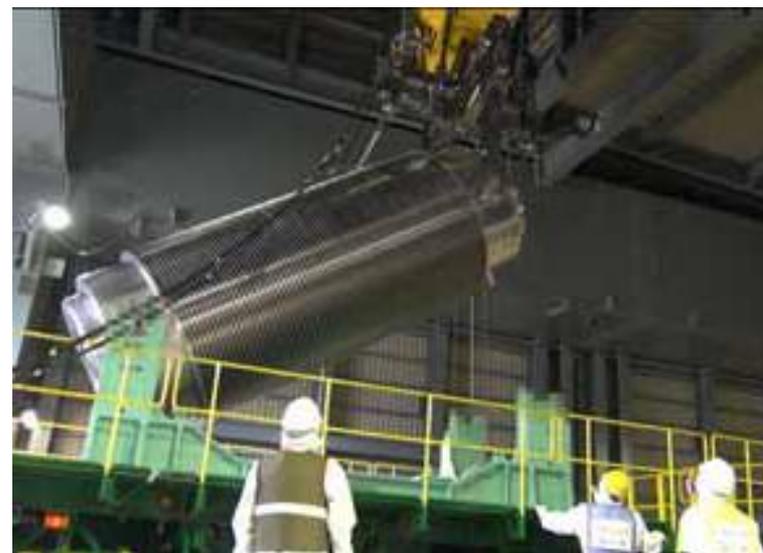
4号機からの燃料搬出作業の様子

- 2013年11月までに、24体の新燃料の共用プールへの搬出実施
- 2014年11月までに、1,331体の使用済燃料の共用プールへの搬出実施
- 2014年12月までに、180体の新燃料を6号機に搬出し、全燃料の搬出が完了
- 4号機における燃料の在庫量が0であることを確認
