台風19号に対する防災対策及び被災状況について

2019年10月21日

東京電力ホールディングス株式会社

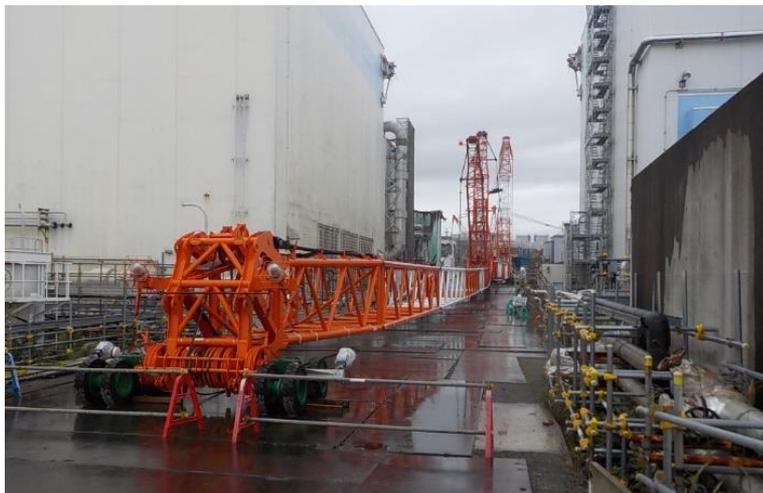
(600 t クレーン)

➤ クレーンのブーム伏せ状況

- 大型クレーン全台のブームの伏せ、資機材等の固縛・片付けを行い、クレーンの転倒防止や飛散物の抑制を図った。
- 建屋滞留水水位の上昇リスクを考慮し、あらかじめ、サブドレンピット水位設定値を上げ、建屋滞留水との水位差の確保を行った。
また、建屋への雨水の流れ込み抑制のため、土嚢を設置した。
- 電源車については、定例で稼働確認を行っており、有事に稼働できるようにしている。
- 1号機原子炉建屋オペレーティングフロアのがれきについては、定期的な「ダスト飛散防止剤」の散布の実施だけでなく、接近前にミスト散水を実施し、ダスト飛散防止を図った。
- 10月12日～13日は、原則作業を中止した。

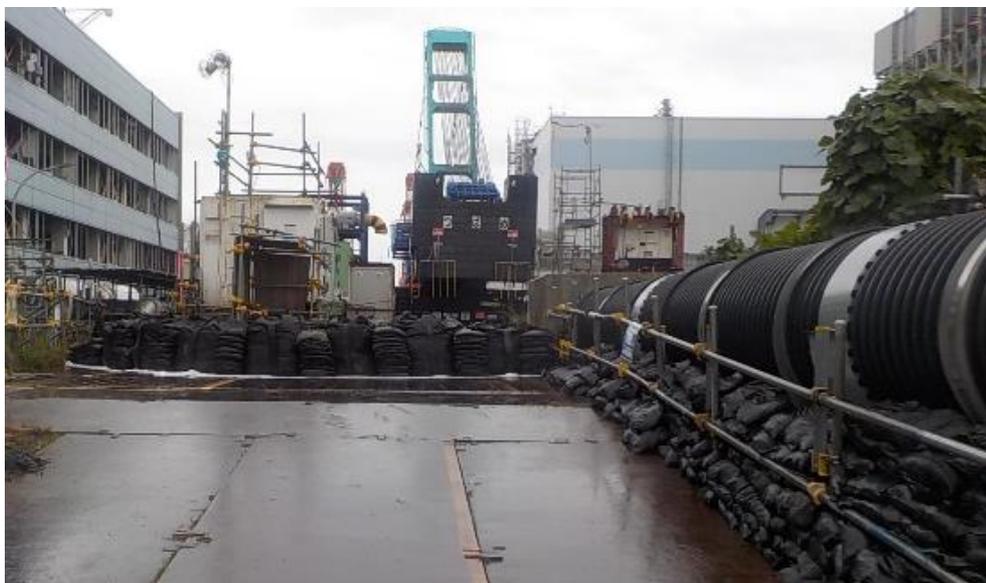
➤ 大型土嚢設置状況
