福島第一原子力発電所 1号機 オペレーティングフロアのガレキ撤去の進捗状況

2019年11月18日

1. オペレーティングフロアのカレキ撤去の全体概要
2. 崩落屋根撤去の進捗状況
3. 崩落屋根下におけるSFP保護等に向けた取り組み
 - ・ Xブレースの撤去、機器ハッチの養生、使用済燃料プール周辺小カレキ撤去
4. SFP保護等の計画
 - ・ 使用済燃料プール養生
5. 作業工程

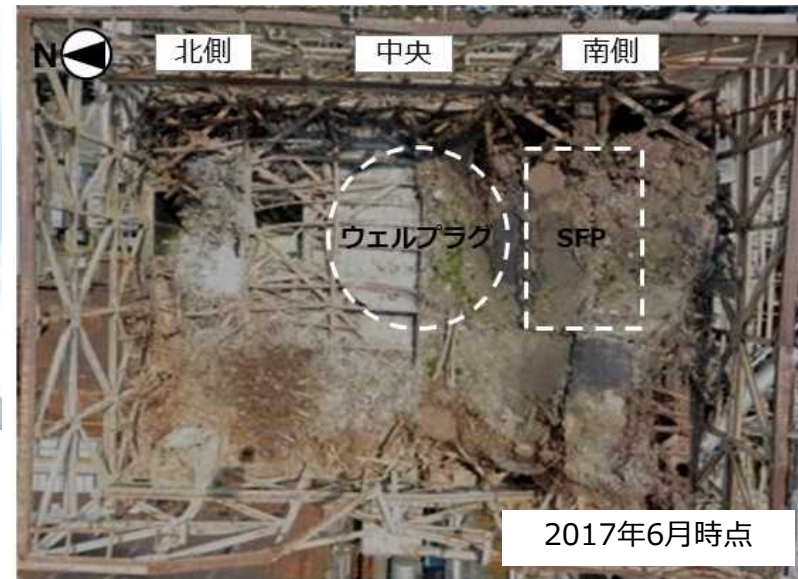
オペフロ上の崩落屋根状況（平面）

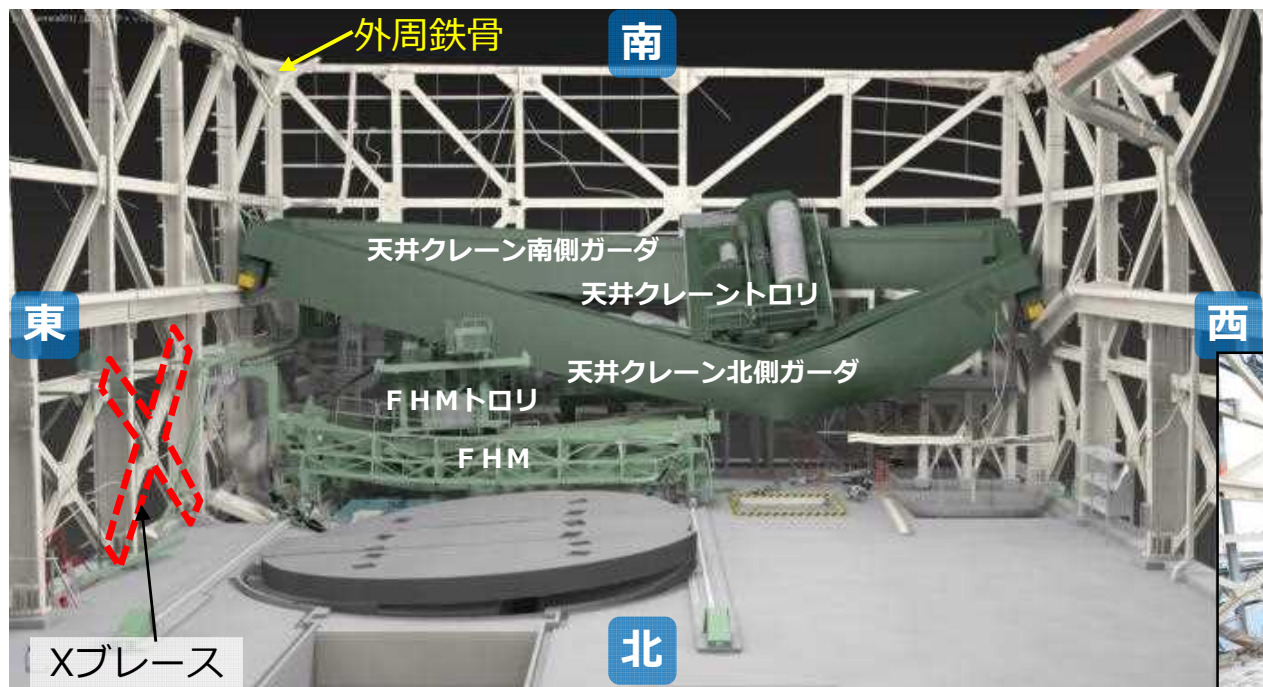
- オペフロ南側では、使用済燃料プール（以下、SFP）上に、燃料取扱機（以下、FHM）及び天井クレーンが配置されており、崩落屋根が天井クレーン上に落下している状況。
- 天井クレーンは、北側ガータが変形してFHMに接触しており、トロリが傾いている状況。
- FHMは、中央部および脚部の一部が変形している状況。

天井クレーン・FHMのイメージ図
 (3Dスキャン結果と写真を基に作成、配置図A方向)

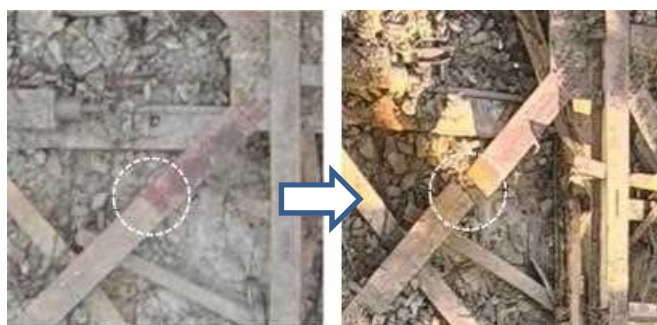
写真① 分断例 (左:分断前 右:分断後)

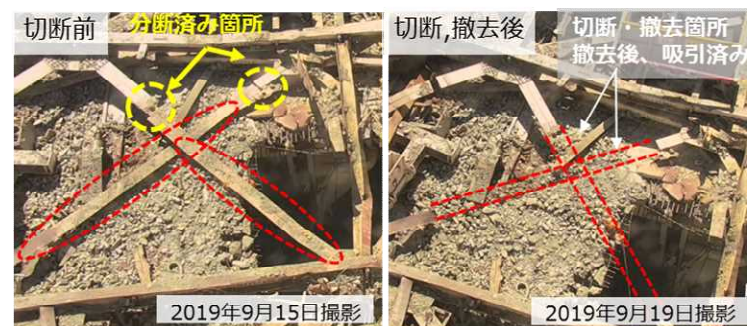
写真② 屋根鉄骨切断撤去状況

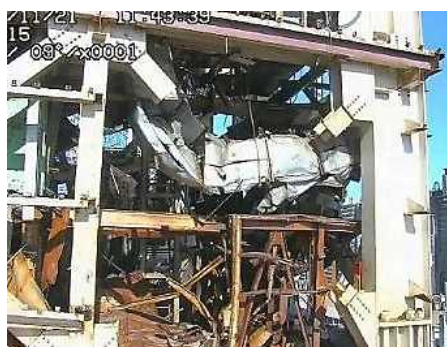
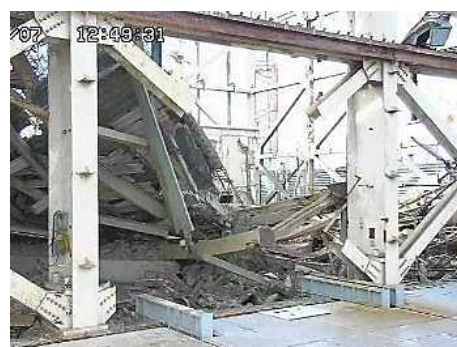
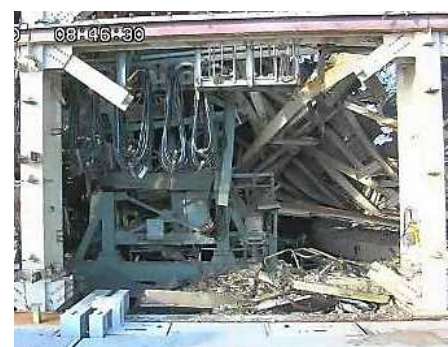
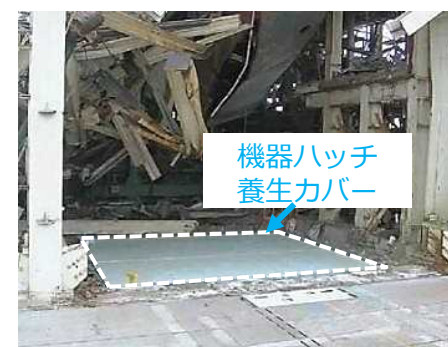
- Xブレース撤去は、SFP保護等の開始に向けて、SFP周辺にアクセスするルートを確認するために、西面1箇所・南面1箇所・東面2箇所、計4箇所の切断・撤去を実施。
- 2018年9月19日に開始し、12月20日に完了。
- 機器ハッチ養生は、西作業床からSFP周辺へのアクセスルートを確認すること、崩落屋根撤去時に小ガレキがオペフロから原子炉建屋1階に落下することを防止するために実施。
- 2019年3月6日に養生設置完了。

撤去後の南面（11月21日）

撤去後の東面1（12月7日）

撤去後の東面2（12月20日）

撤去後の西面、養生設置後（3月6日）

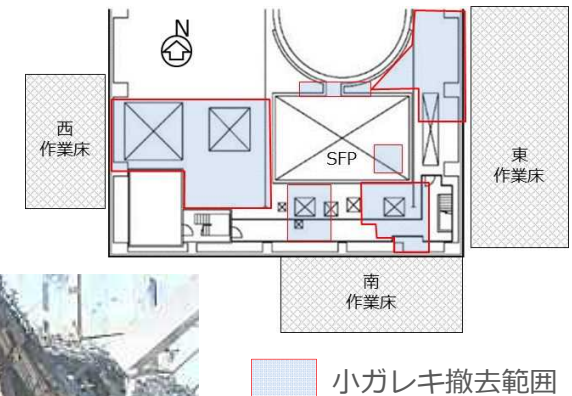
東側エリア

- 2019年3月18日から崩落屋根下の東側エリアにおいて、SFP周辺小ガレキ撤去作業を開始し、大半の小ガレキ撤去が完了している状況。
- 2019年7月9日から南側エリアの小ガレキ撤去を実施中。

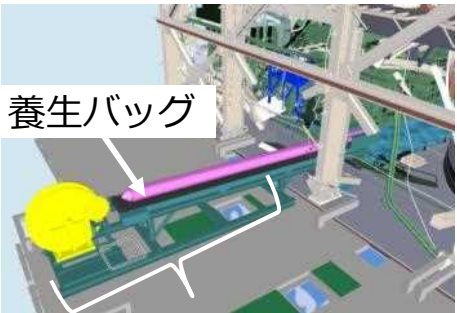
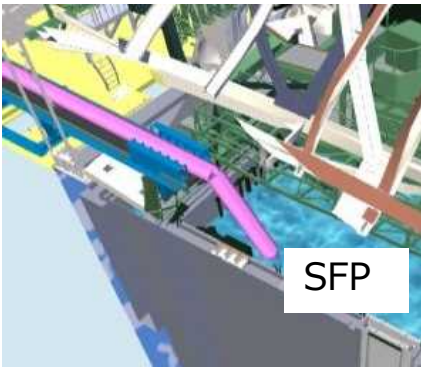
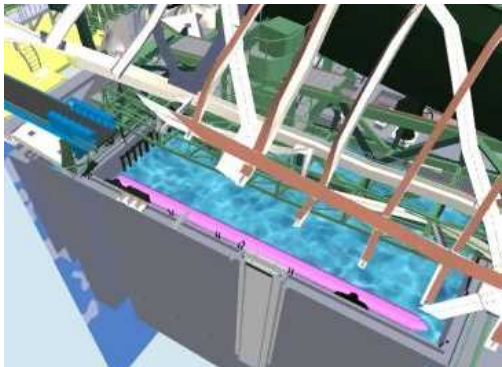
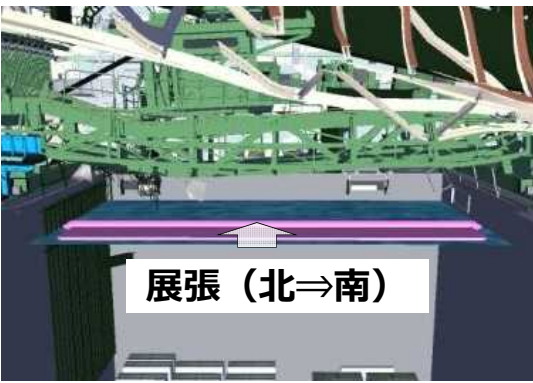
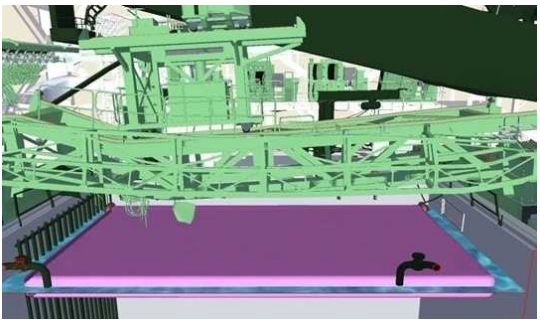
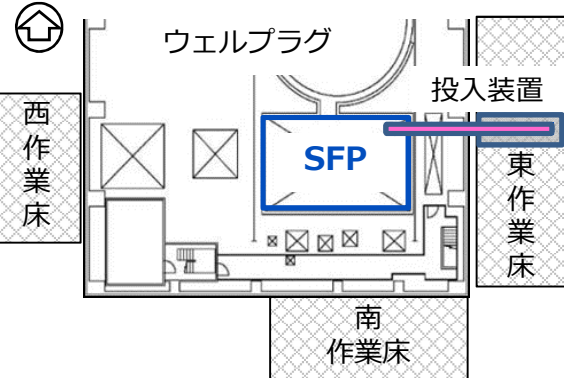
- 原子炉建屋東側に設置した作業床に養生バッグ投入装置を設置し、巻物状にした養生バッグをSFPに投入（①～③）。投入完了後に養生バッグを空気で展張させ（④）、展張後にエアモルタルを注入して設置完了（⑤）。

①養生バッグ設置	②バッグ投入（開始）	③バッグ投入（完了）

④バッグ展張	⑤エアモルタル注入・設置完了	配置イメージ

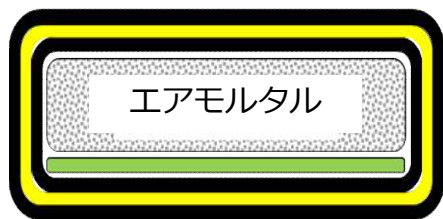
- : 高強度繊維
- : ゴムライニング (モルタルの漏えい防止) (紫外線対策)
- : エアマット (展張用)
- : エアモルタル (浮力確保)

養生バッグ概略構造 (断面)

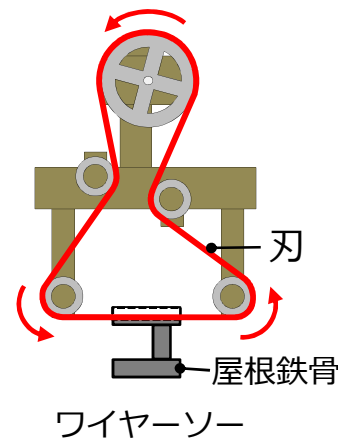
装置	工法	撤去対象物
崩落屋根	吸引装置	吸引	<ul style="list-style-type: none"> ・ルーフブロック等 ・屋根スラブ ・小ガレキ等
	ペンチ	把持	<ul style="list-style-type: none"> ・デッキプレート ・屋根スラブ ・小ガレキ等
	カッター	切断 把持	<ul style="list-style-type: none"> ・屋根鉄骨等
	ワイヤーソー	切断	<ul style="list-style-type: none"> ・屋根鉄骨
Xブレース	セーバーソー	切断	<ul style="list-style-type: none"> ・Xブレース
	バンドソー	切断	<ul style="list-style-type: none"> ・Xブレース

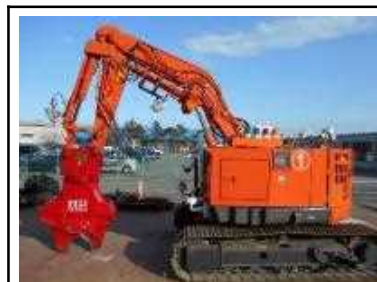
ZAXIS75
(単腕遠隔重機)

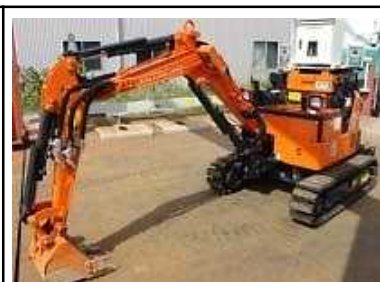
ZAXIS17
(単腕遠隔重機)

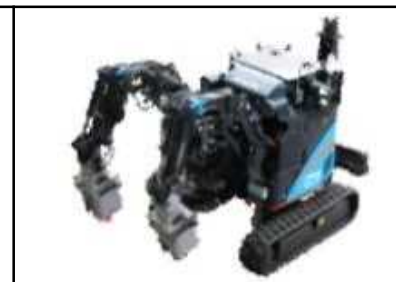
ASTACO-SoRa
(双腕遠隔重機)

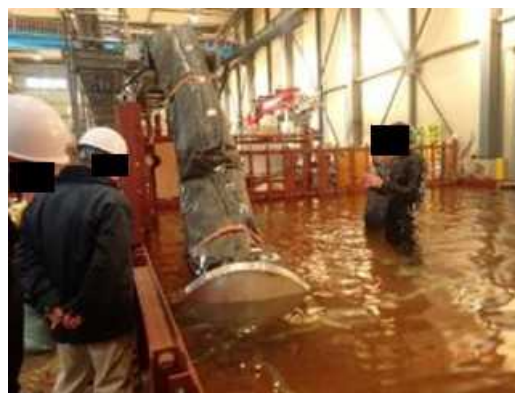
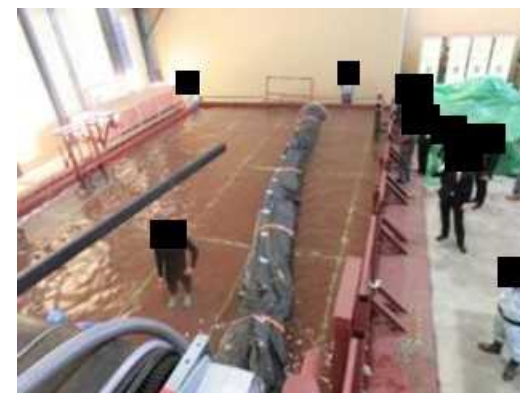
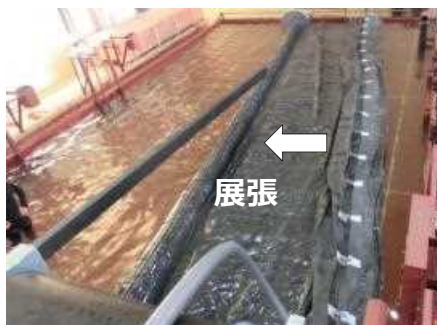
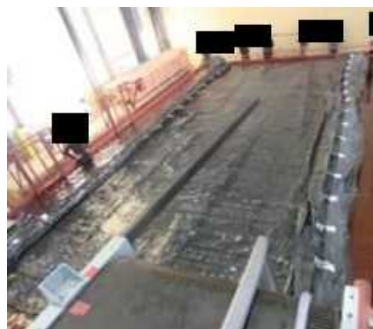
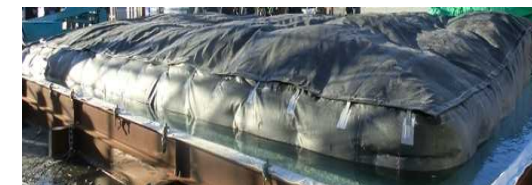
- 投入作業性試験：投入装置を用いて養生バッグを模擬プールに投入(①～③)
- 展張試験：養生バッグを模擬プールに投入しエアにより展張(④,⑤)
- 充填試験：養生バッグを展張させた状態からエアモルタルを充填(⑥)

①養生バッグ投入

②バッグ着水

③バッグ投入完了

④IAによる展張開始

⑤展張完了

⑥IAモルタル注入後
