参考資料等 (写真・設計図書等)

福島第一 1号機の原子炉格納容器 (PCV) ベントについて

ふくいちライブカメラ写真による
福島第一 1 号機の原子炉格納容器（PCV）ベントの排気について

東京電力ホールディングス株式会社 による1号機S/C内の汚染調査の結果

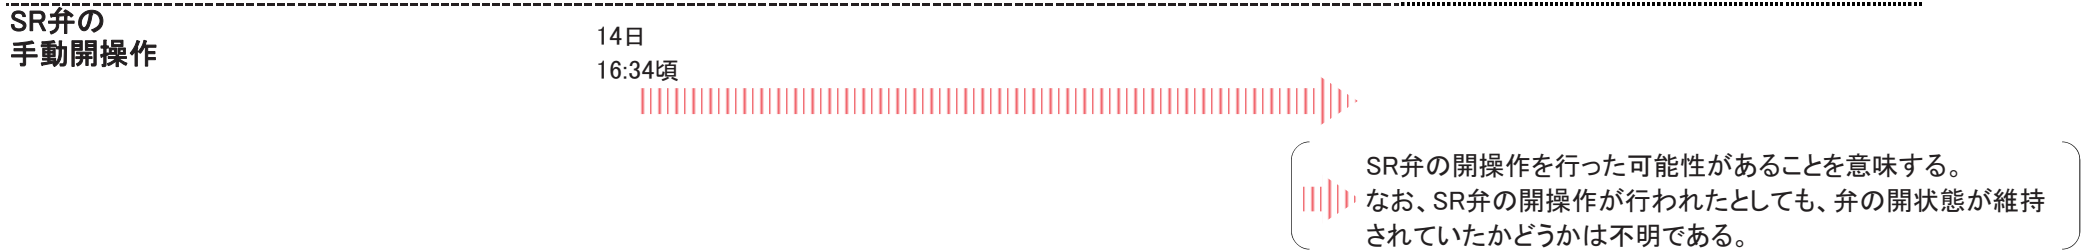
2号機データ

2号機 現場対処及び計装機器が示す指示値の推移

**格納容器ベント弁の
手動開操作**

- ① 3月13日8時35分
ベント弁（MO弁）を手動で開操作し、15%開とした。
- ② 3月14日3時40分
S/C ベント弁（AO弁）大弁の励磁回路に不具合が確認されたことから、中央制御室にて電磁弁を再度励磁させた。
- ③ 3月14日5時20分
S/C ベント弁（AO弁）小弁を開とするために電磁弁の励磁操作を開始。その後、6:10に開操作完了。
- ④ 3月15日16時00分
S/C ベント弁（AO弁）大弁、小弁の電磁弁の励磁に用いていた小型発電機の故障により、同弁が閉になったことを確認。その後、16:05、小型発電機を取替え、S/C ベント弁（AO弁）大弁の電磁弁を励磁し、開操作実施。

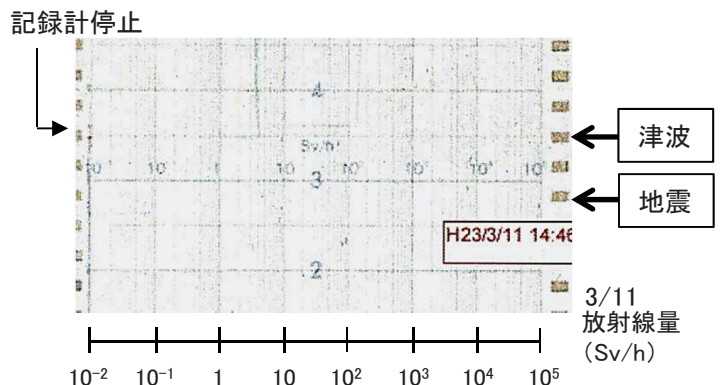
(赤) 格納容器雰囲気放射線モニタB(D/W)
(緑) 格納容器雰囲気放射線モニタD(S/C)

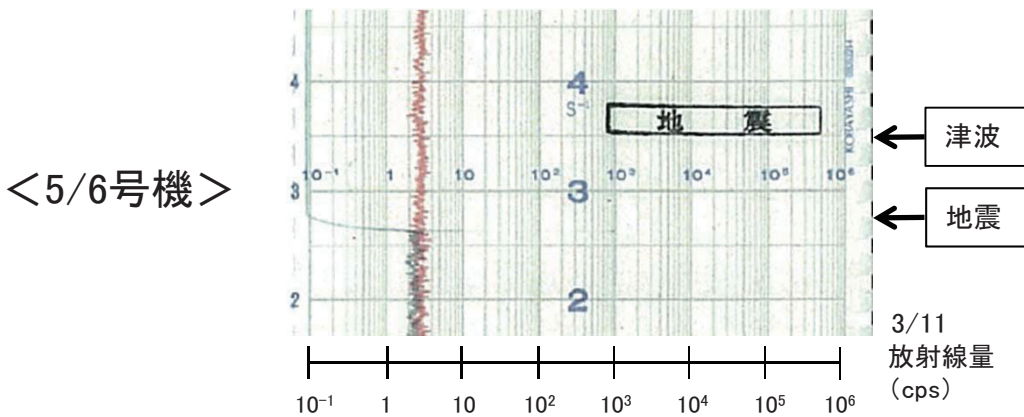
(赤)主排気筒放射線モニタ
(シンチレーション)A
(緑)主排気筒放射線モニタ
(シンチレーション)B

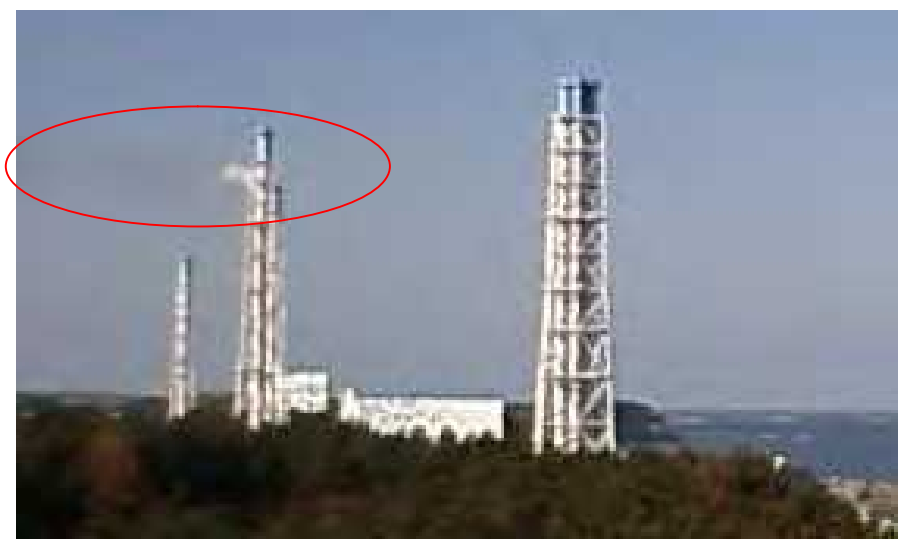
◆ 3 月 1 2 日 1 5 : 0 0 撮影

1、2 号機 排気筒から山側に蒸気のようなものが見える
(1 6 : 0 0 撮影以降の写真では確認できず)

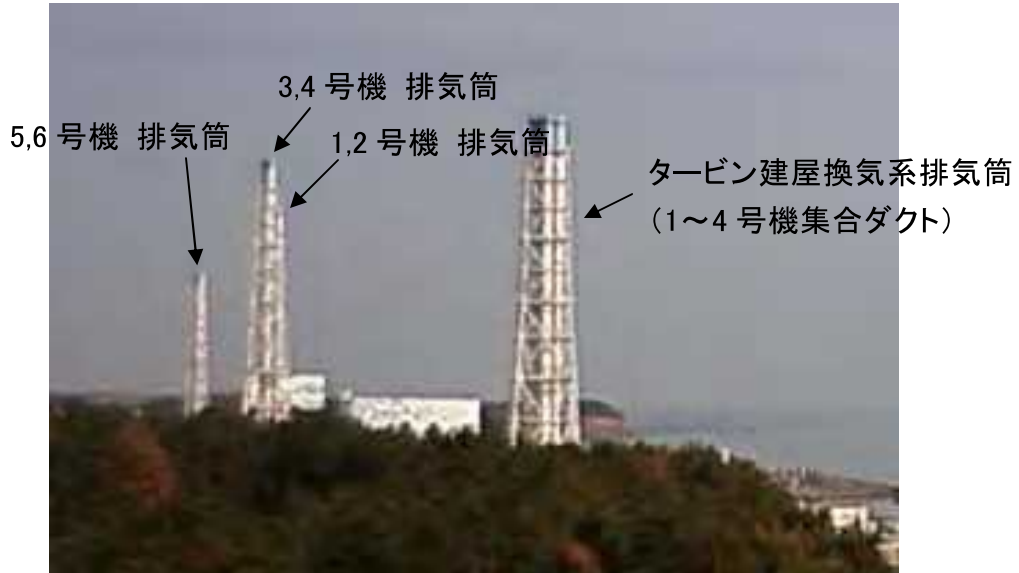
◆ 3 月 1 3 日 9 : 0 0 撮影

8 : 4 1 ラプチャーディスクを除く PCV ベントライン
構成完了
9 : 2 4 D/W 圧力が低下していることを確認

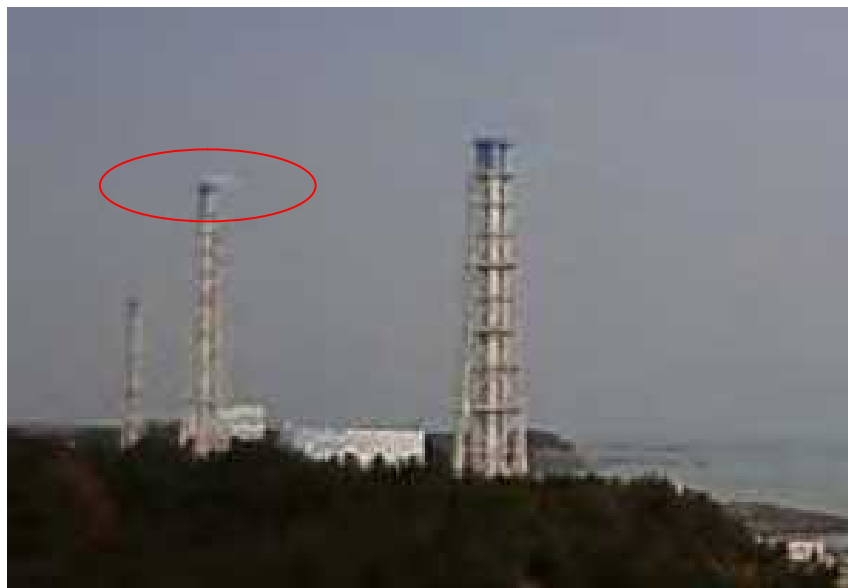
◆ 3 月 1 3 日 1 0 : 0 0 撮影

3, 4 号機 排気筒から海側にうっすらと蒸気のようなものが見える
(1 1 : 0 0 、 1 2 : 0 0 撮影の写真では確認できず)

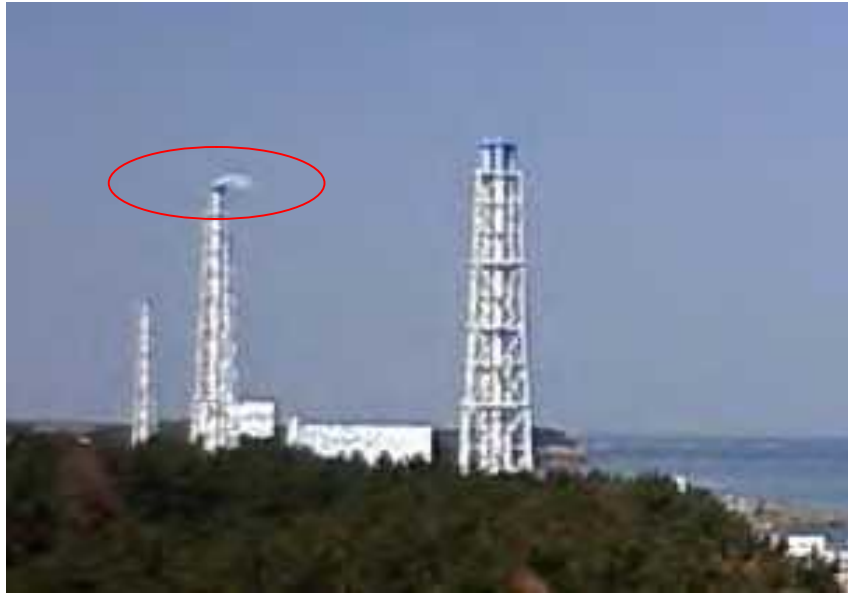
◆ 3月13日 13:00 撮影

3, 4号機 排気筒から海側にうっすらと蒸気のようなものが見える

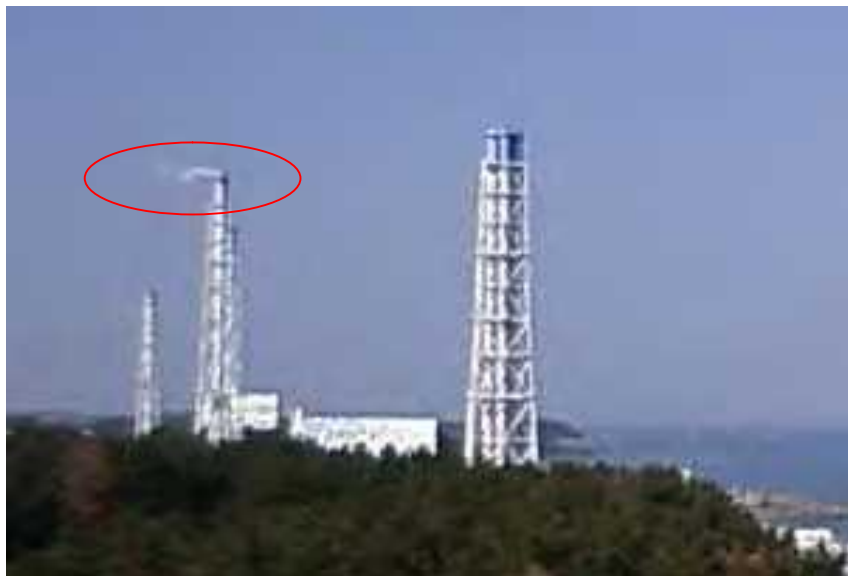
◆ 3月13日 14:00 撮影

3, 4号機 排気筒から山側にうっすらと蒸気のようなものが見える
(15:00 撮影以降の写真では確認できず)

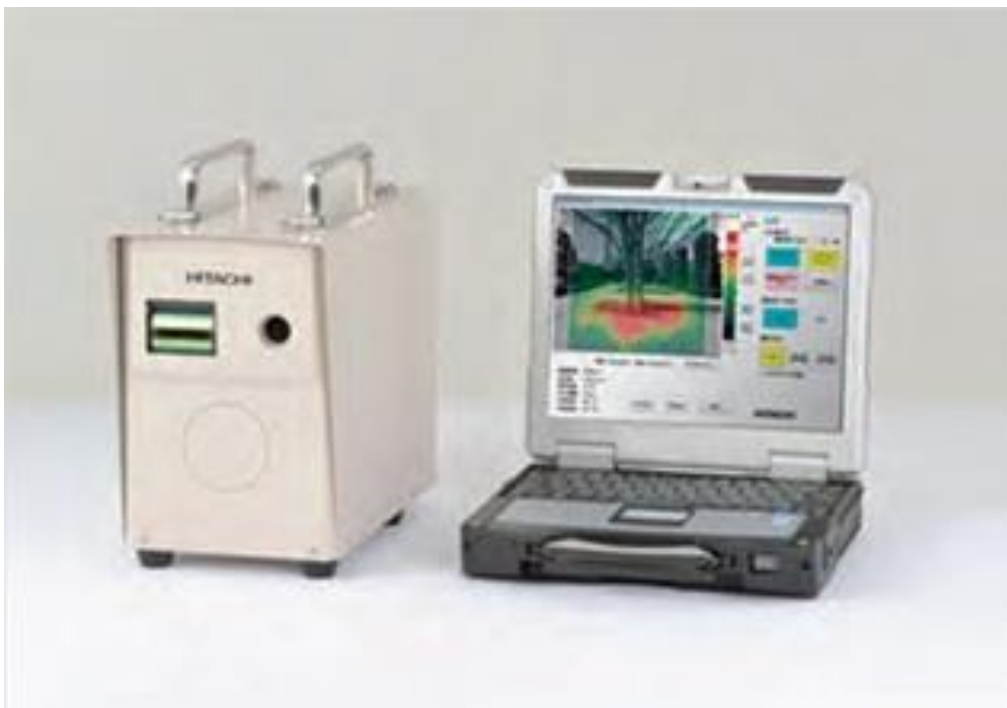
HDG-E1500

- 原子力規制庁における耐圧強化ベントラインにおける汚染状況の調査については、ガンマ線全エネルギー吸収ピーク計数率が測定できるピンホール型ガンマカメラ（下図参照）を用いている。
- 測定にあたっては、線源からの距離と解析的に計算できる途中の物質による減衰を考慮した直接線情報から汚染量を推定している。

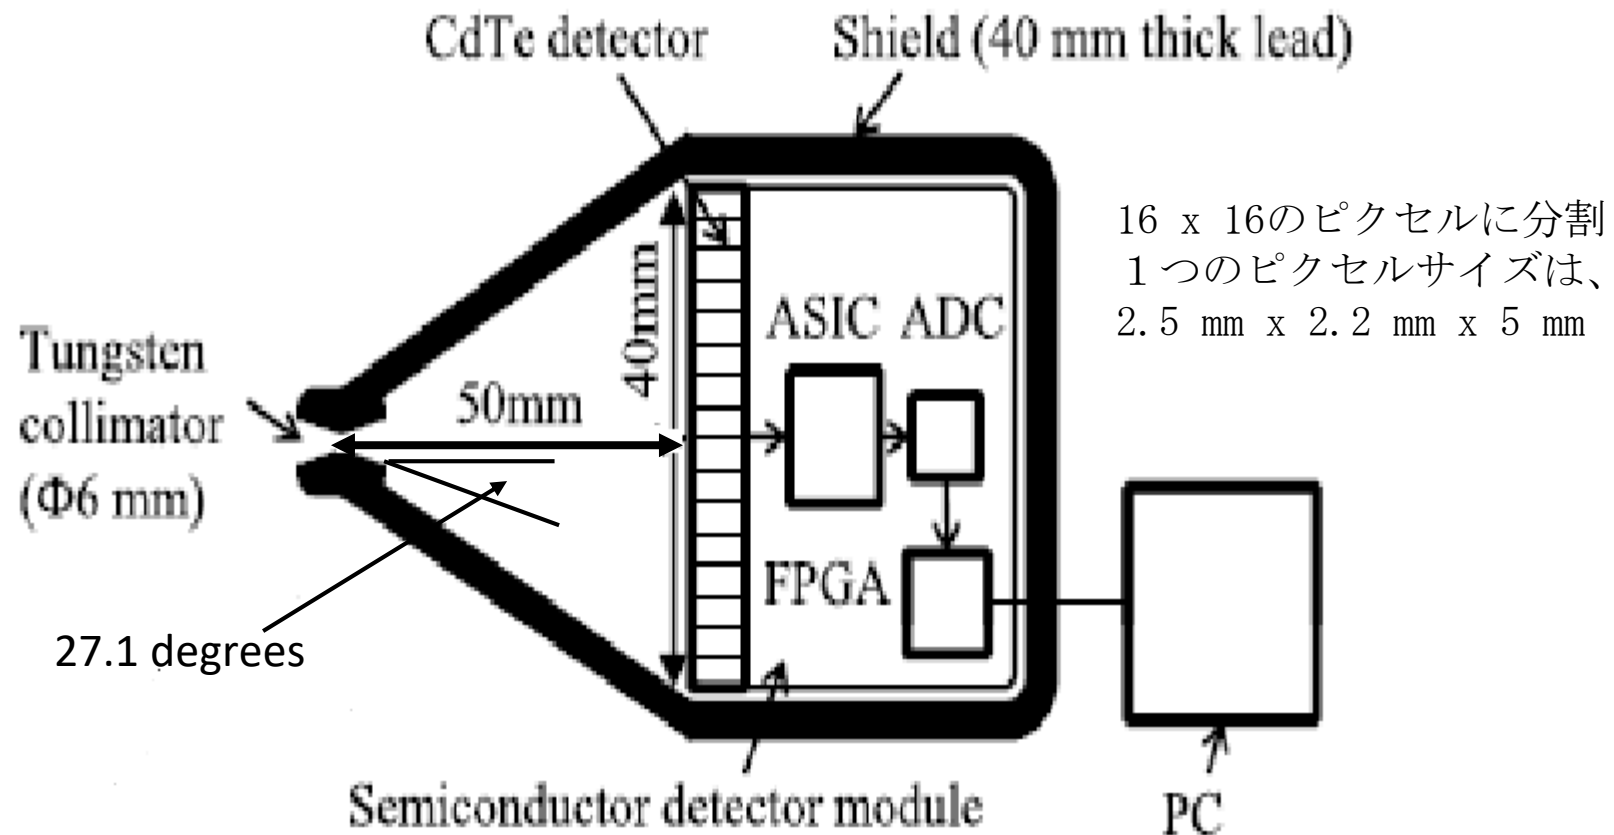
HDG-E1500の検出部

CdTe検出器の模式図

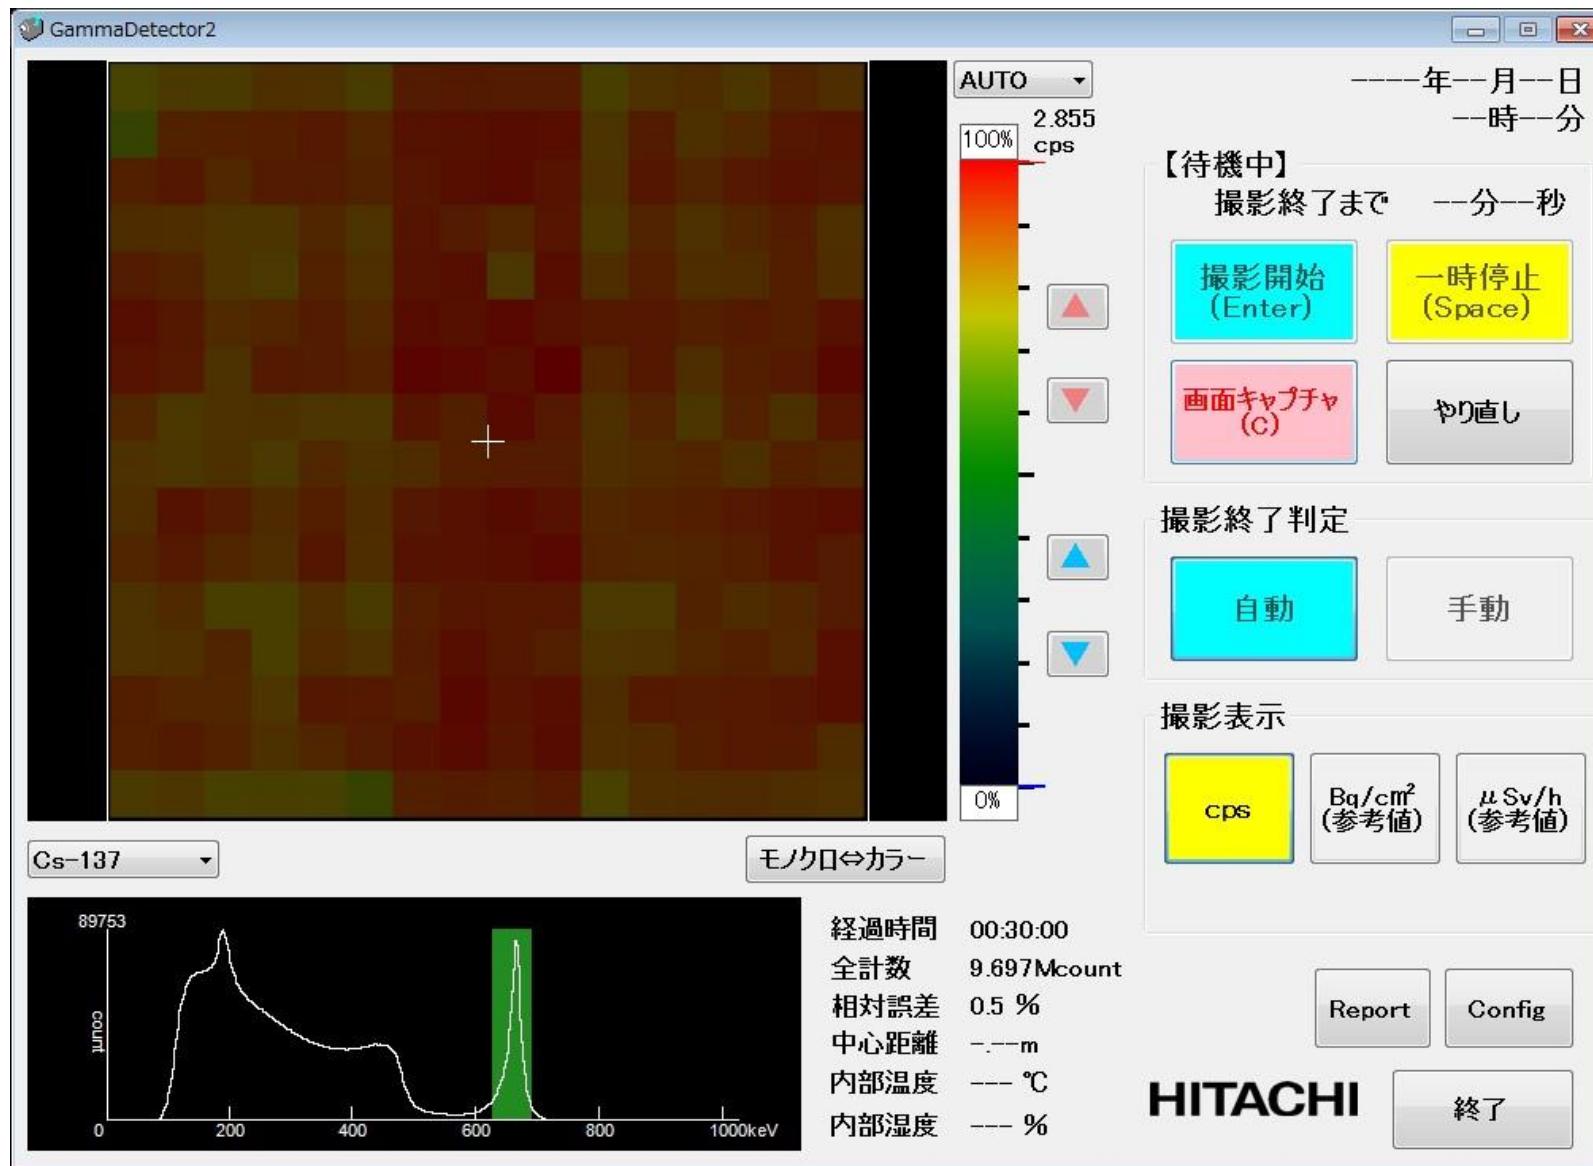
- egs5の計算では、CdTe中に付与されたエネルギーに比例した出力が得られると仮定
- 実際に使用するCdTe検出器では、エネルギー付与の結果生じた電荷の一部が消滅したり、電子と正孔の移動度の違いで計測エネルギーを全て収集出来ないことがあり、ピーク検出効率が低下する
- CdTeから5 cmのピンホール位置に1.013 MBqの線源をおいて行った測定データに基づいた全エネルギー吸収ピーク検出効率を求め、推定に使用
 - 全ピクセルのCs-137の0.662 MeV γ 線の全エネルギー吸収ピーク計数率の平均は2.34 cps (最小は1.46 cpsで最大は2.91 cps)

ピンホール位置の置かれた1.013 MBqの校正線源による一様性補正データ測定画像

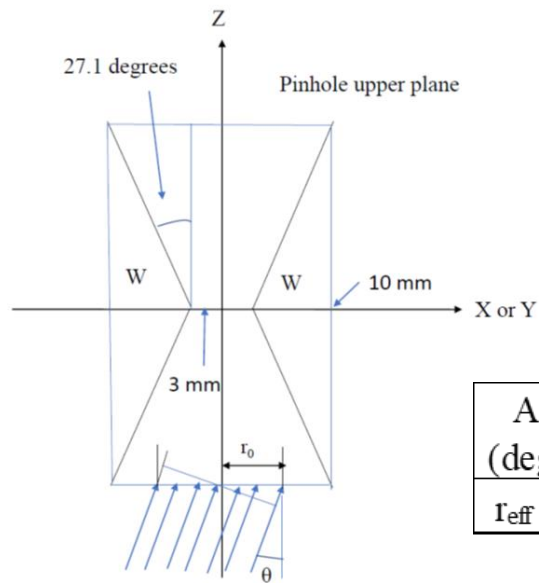
- ピンホールは、視野角に対応した傾斜を持った形状→ピンホールの先端部を透過してくる直接線により、実効ピンホールサイズは、実際のピンホールより大きくなる
- HDG-E1500の場合、材質はタングステンで、ピンホールの半径は3 mmでコリメータの角度は27.1度(実測値)
- 対象物は、ピンホールから十分離れた位置にあるので、ピンホールには角度 θ を持った平行ビームとして入射した場合の実効ピンホール半径を使用する

$$r_{eff} = r_0 \times \sqrt{n_p \times \cos\theta} \text{ (cm)}$$

垂直入射の場合の結果を実効ピンホール半径として使用→角度により実効ピンホール半径は小さくなるので、斜め入射の場合、推定結果は過小評価に（最大35%）

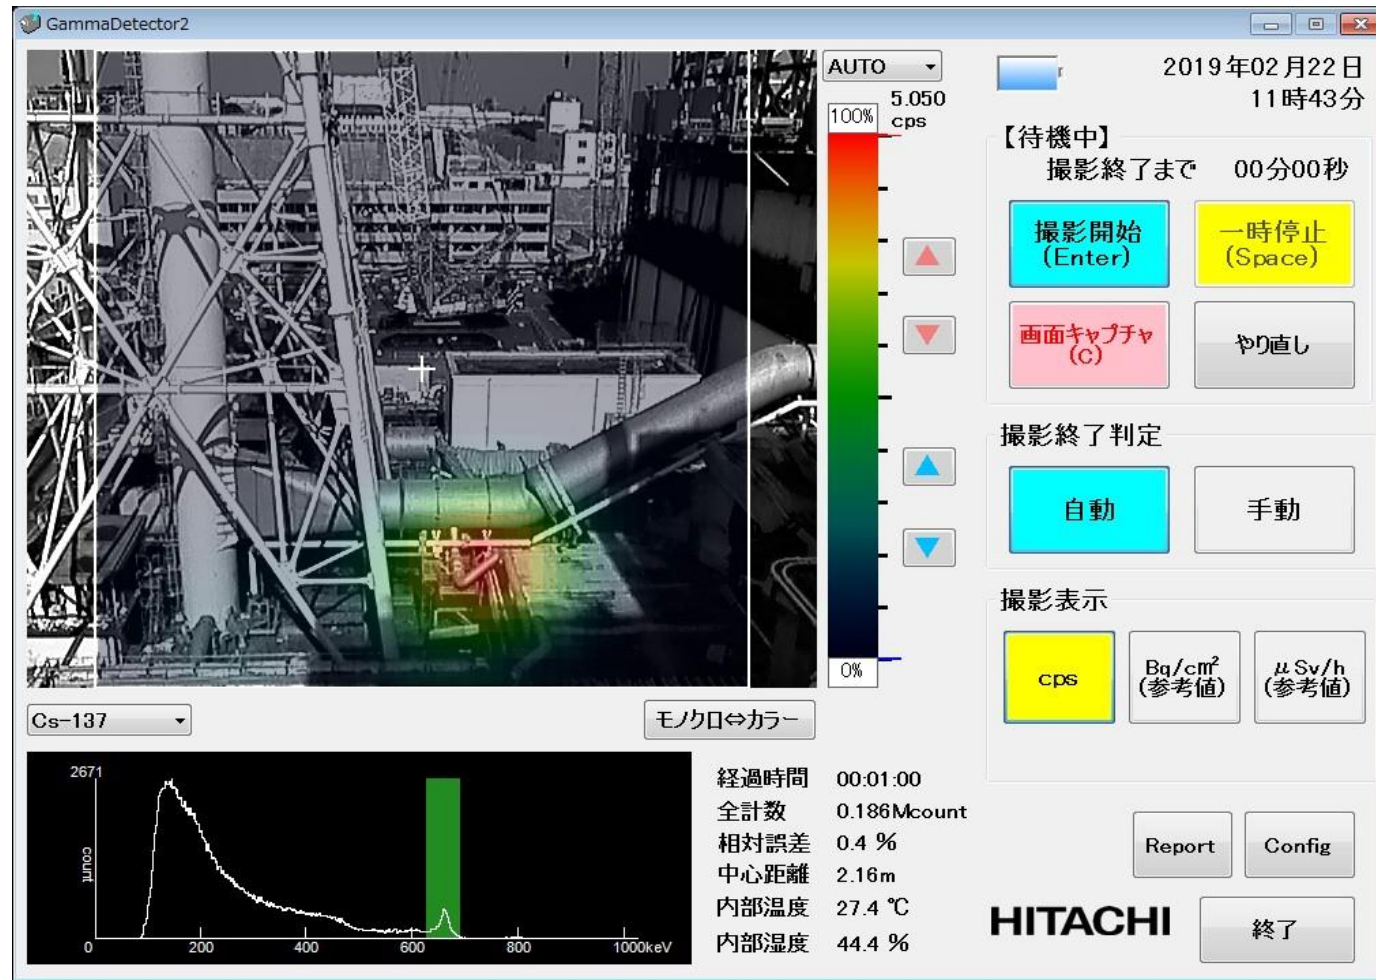
事故直後から高線量率の場所として認識されていた1/2号機排気筒の主要な汚染箇所
