地震・津波対策の進捗状況

2019年12月16日

東京電力ホールディングス株式会社

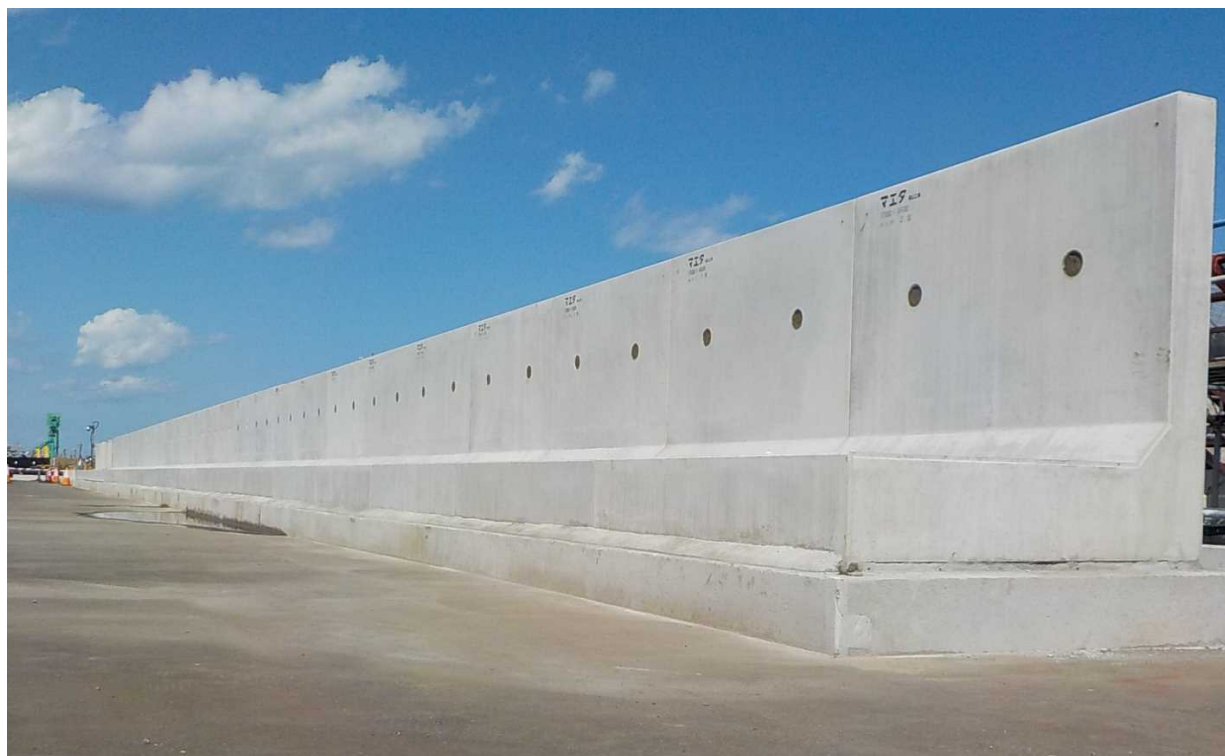
L型擁壁の据付状況（約100m）

※今後、基礎コンクリート仕上げを行い、周辺の造成高上げとフェーシングを施工する予定。

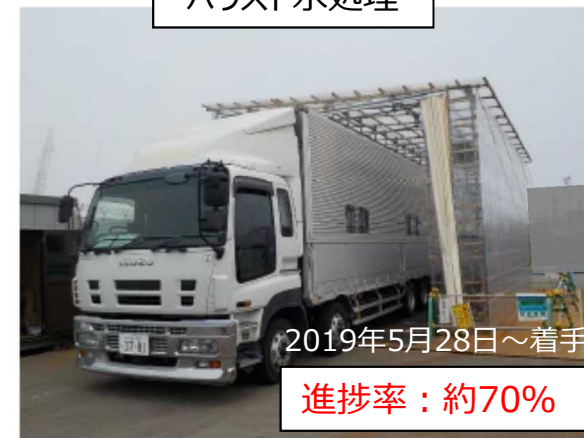
進捗率：約70%

写真④: タンク積載トラックへのバラスト水受入状況

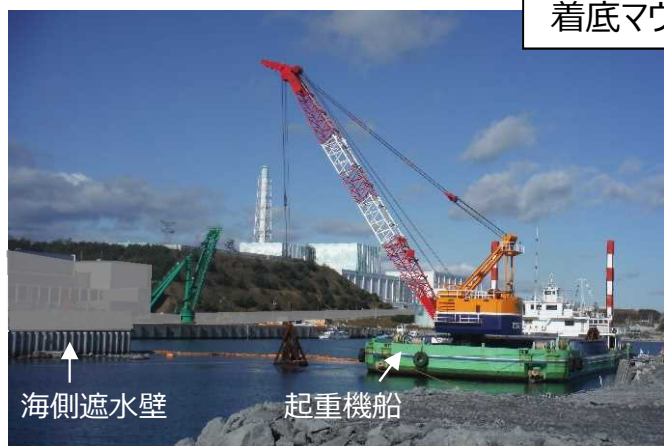
写真②: 起重機船による人工地盤材料投入状況

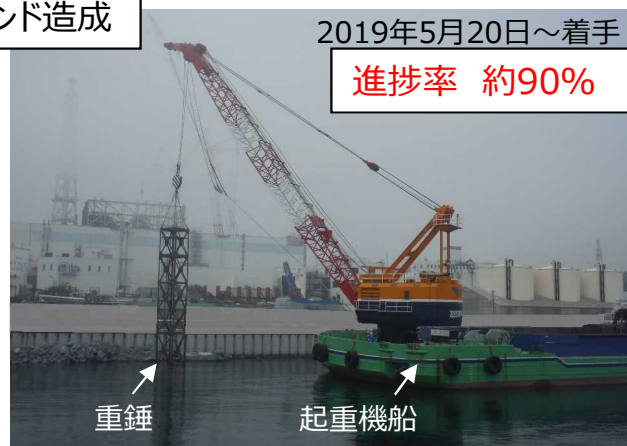
写真③: 起重機船による着底マウンド均し状況

進捗率 約90%

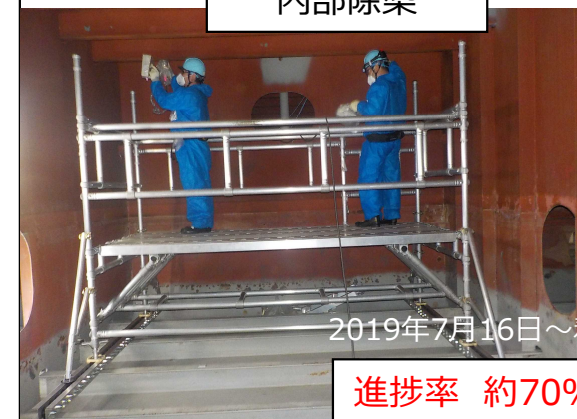
進捗率 約70%

写真⑤: メガフロート内部での除染状況
