所在不明となった表示付認証機器

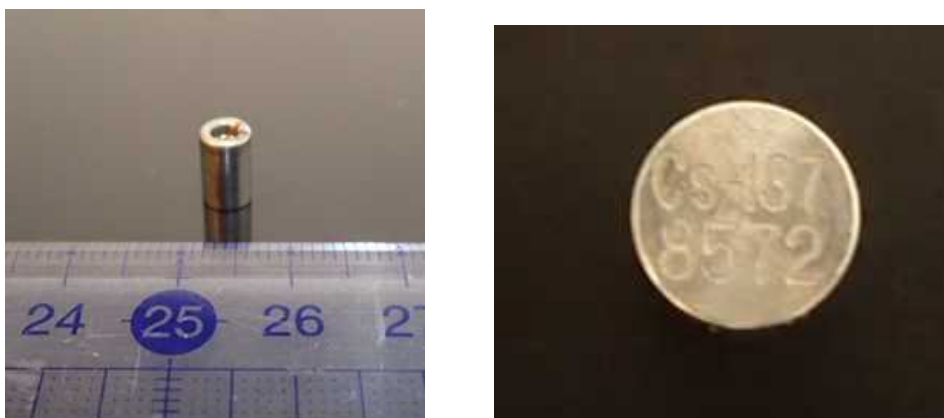
図1、2及び表1、2に今回所在不明となった線源と同型の表示付認証機器の外観・寸法・原材料を提示する。

図1 同型の表示付認証機器 (左：外観 右：裏の彫刻面)
