建屋滞留水処理の進捗状況について

2020年 2月17日

東京電力ホールディングス株式会社

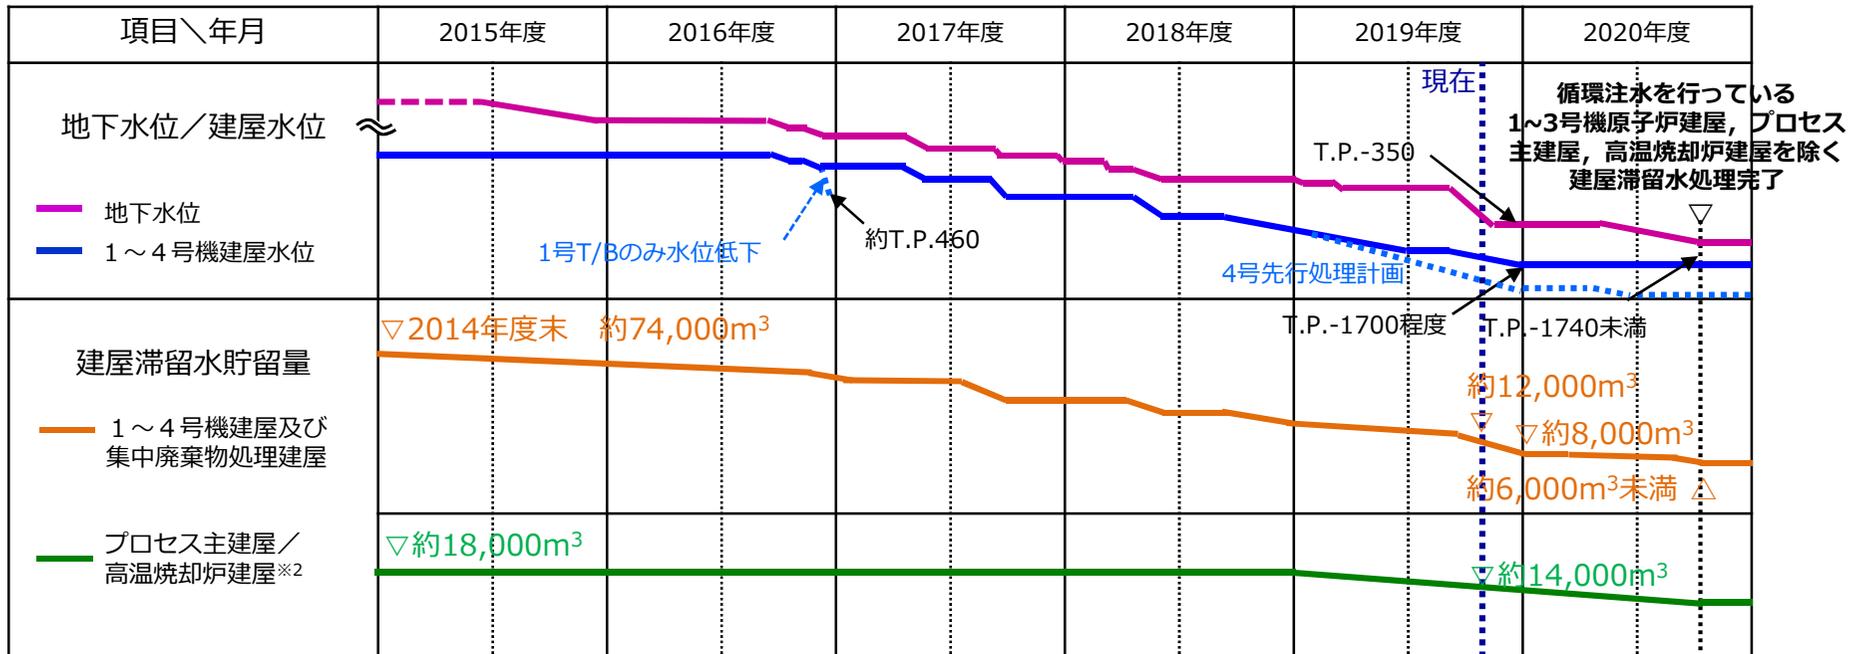
- 循環注水を行っている1～3号機R/B, PMB, HTIを除く建屋について、2020年内の最下階床面露出に向け、建屋滞留水処理を進めている。
- PMB, HTIについては、地下階に確認された高線量のゼオライト土嚢（活性炭含む。以下、「ゼオライト土嚢等」とする。）の線量緩和対策及び、α核種の拡大防止対策を実施後、最下階床面を露出させる。
 ステップ1：フランジ型タンク内のSr処理水を処理し、フランジ型タンクの漏えいリスクを低減。【完了】
 ステップ2：既設滞留水移送ポンプにて水位低下可能な範囲（T.P.-1,200程度まで）を可能な限り早期に処理。また、フランジ型タンク内のALPS処理水等も可能な限り早期に移送。【完了】
 ステップ3'：2～4号機R/Bの滞留水移送ポンプにて水位低下を行い、連通するT/B等の建屋水位を低下。連通しないC/B他については、仮設ポンプを用いた水抜きを実施。
 ステップ3：床ドレンサンプ等に新たなポンプを設置※1した後、床面露出するまで滞留水を処理し、循環注水を行っている1～3号機原子炉建屋以外の滞留水処理を完了。

※1 現場の状況に応じて、真空ポンプ等を選択することも含め、検討していく。
 ※2 2020年末以降のPMB/HTIの建屋滞留水貯留量（水位）については、線量等の評価を踏まえて、今後決定。
 なお、大雨時の一時貯留として運用しているため、降雨による一時的な変動あり。

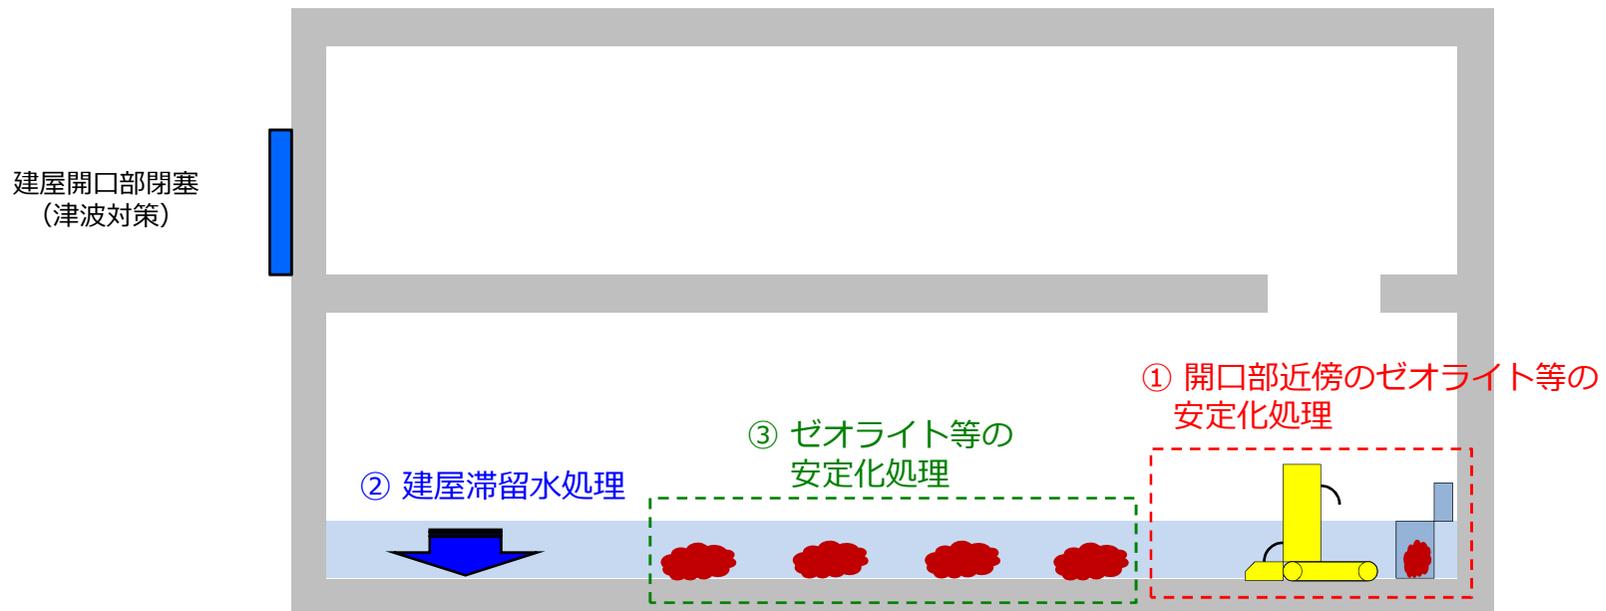
ゼオライト土嚢等の対応方針の概念図

- PMB及びHTIの地下階に確認された高線量のゼオライト土嚢等，及び建屋滞留水について，下記の順番で処理を進めていく。
 - ① 1階の開口部等への線量影響がある開口部近傍のゼオライト土嚢等を，滞留水がある状態において優先的に安定化处理（線量緩和対策）
 - ② 滞留水の水抜き（最下階床面露出状態の維持）
 - ③ 残ったゼオライト等を安定化处理
- ゼオライト土嚢等の安定化处理については，遠隔回収若しくは遠隔集積を主方針として，引き続き，検討を進めていく。
- なお，PMB,HTIに対しては，建屋開口部閉止作業を完了しており，津波に対するリスク低減が実施されている。

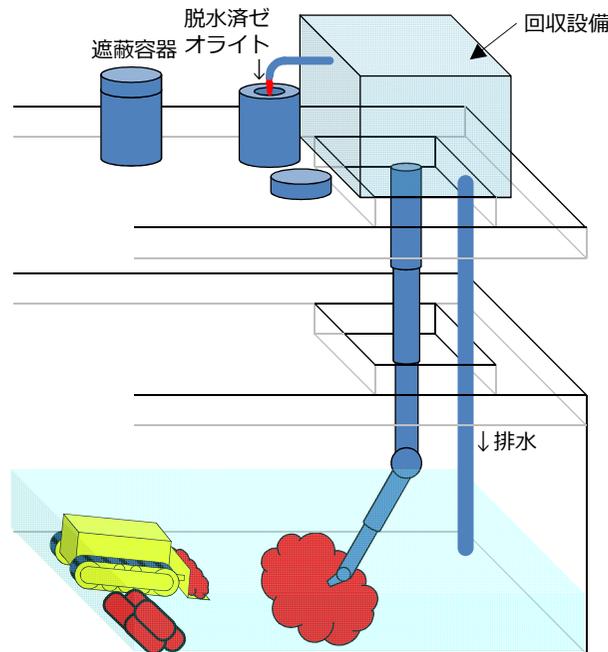
①遠隔回収

- PMB及びHTI最下階の高い線量率の主要因と考えられるゼオライト土嚢等について対応方針を検討中。
- 以下3案に加え、それぞれの組み合わせ等についても、実現可能性を含めて検討中。
 - ① 遠隔回収：ゼオライト等を吸引回収し、容器等で保管
 - ② 遠隔集積：ゼオライト等を地下階で集積し、容器等で地下階に仮保管
 - ③ 固化：ゼオライト等をモルタル等で固化

メリット

- ・追加の回収作業が無い

デメリット

- ・遮蔽容器保管場所の確保が必要
- ・回収設備が高線量となる

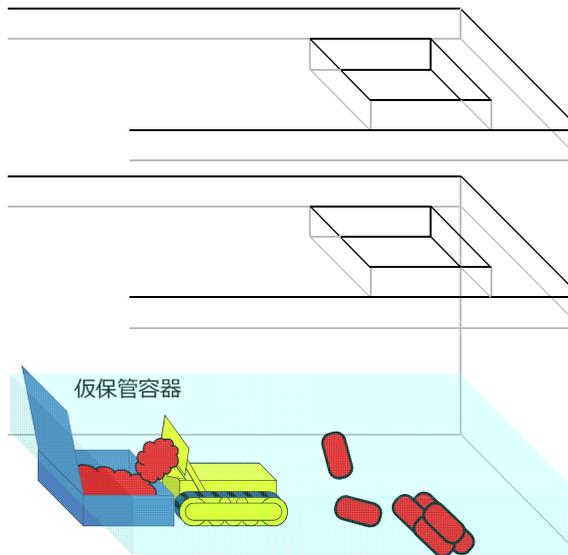
②遠隔集積

メリット

- ・当面の間の保管場所が確保できる

デメリット

- ・後で本格回収作業が必要

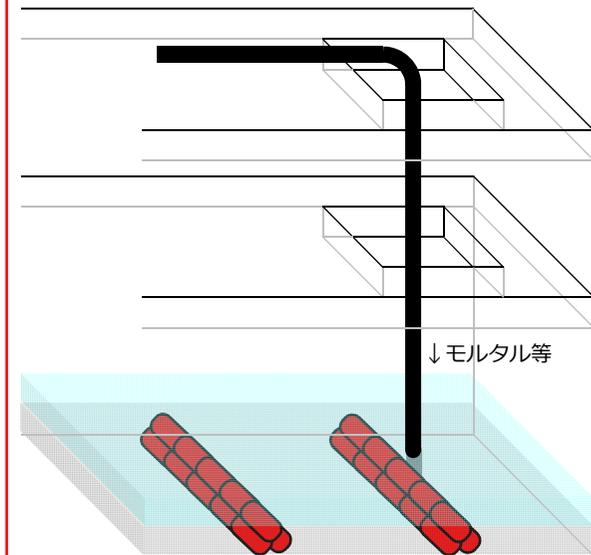
③固化

メリット

- ・早期に実現可能

デメリット

- ・後の本格回収が困難
- ・広範囲であり、充填が困難

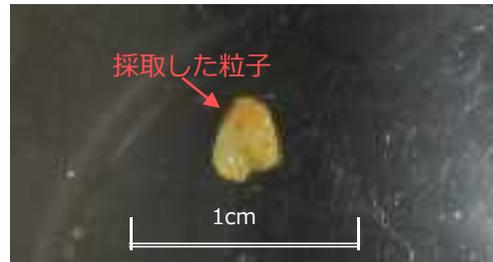
PMBゼオライト土嚢から採取した粒子（拡大）（2020/2/12）

採取した粒子の表面線量率※	
$\gamma+\beta$	1.3 mSv/h程度

※核種等の詳細は今後，分析にて確認していく。

- PMBの地下階に確認された高線量のゼオライト土嚢のサンプリングを実施。
- 今後の線量緩和対策，安定化対策の検討に資するため，核種分析を行っていく。

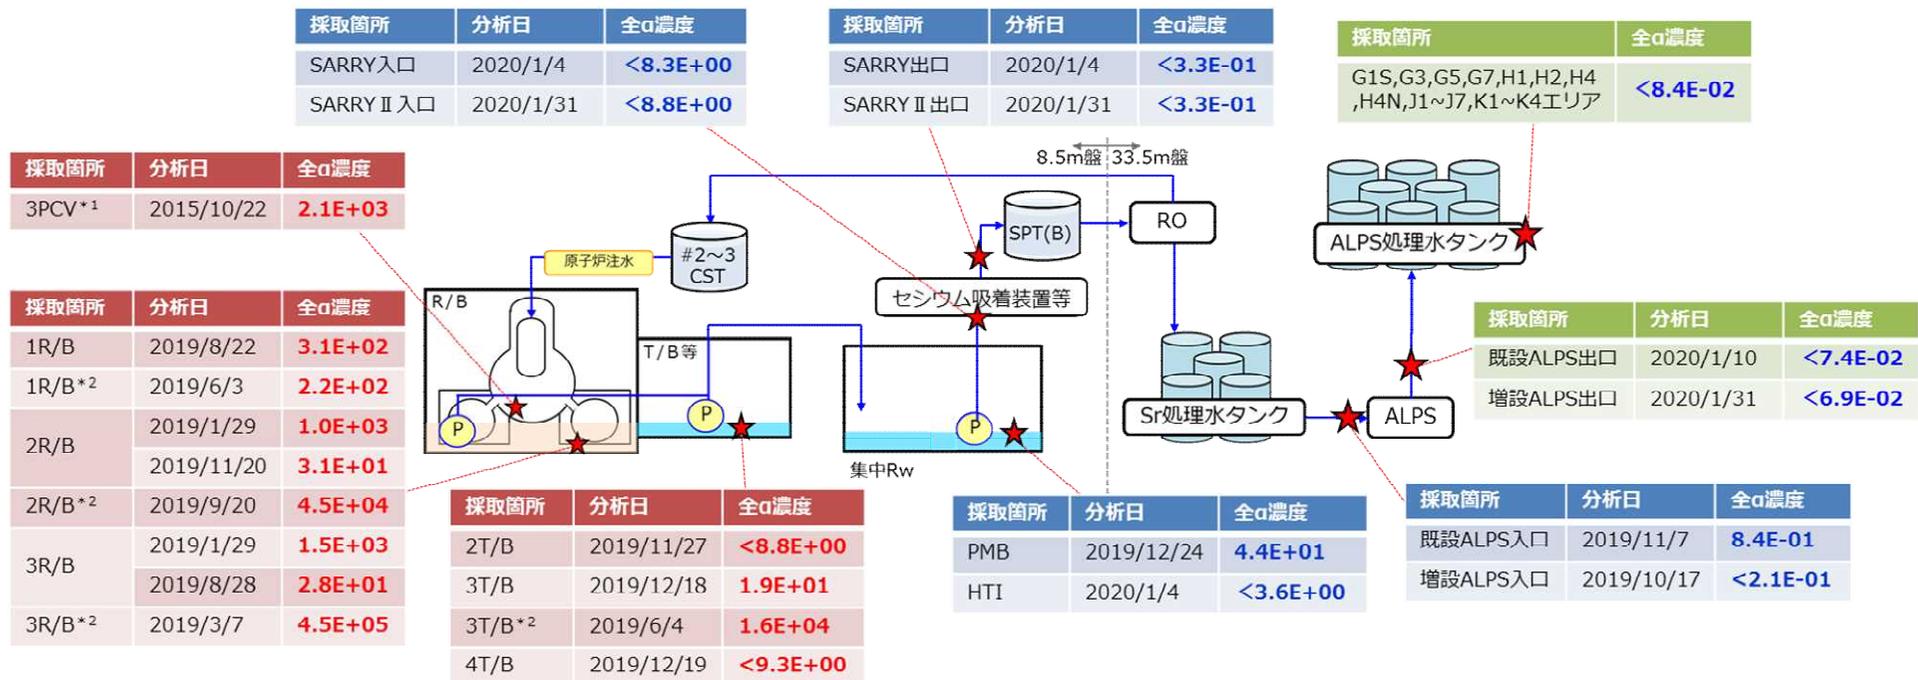
現状の全α測定結果 [Bq/L]

- 2,3号機R/Bの滞留水において、比較的高い全α（3~5乗Bq/Lオーダー）が検出されているものの、セシウム吸着装置入口では概ね検出下限値程度（1乗Bq/Lオーダー）であることを確認。
 - 全α濃度の傾向監視とともに、α核種の性状分析等を進め、並行して、α核種の低減メカニズムの解明※を進めている。
- 建屋貯留時の沈降分離等による影響の可能性が考えられ、現状のPMB, HTIでの一時貯留がなくなると、セシウム吸着装置等にα核種を拡大させる懸念がある。
- 今後、R/Bの滞留水水位をより低下させていくにあたり、更に全α濃度が上昇する可能性もあることから、PMB, HTIの代替タンクの設置も踏まえた、α核種拡大防止対策を検討していく。

* 1 : 上澄み水
* 2 : 採水時にスラッジ等の混在

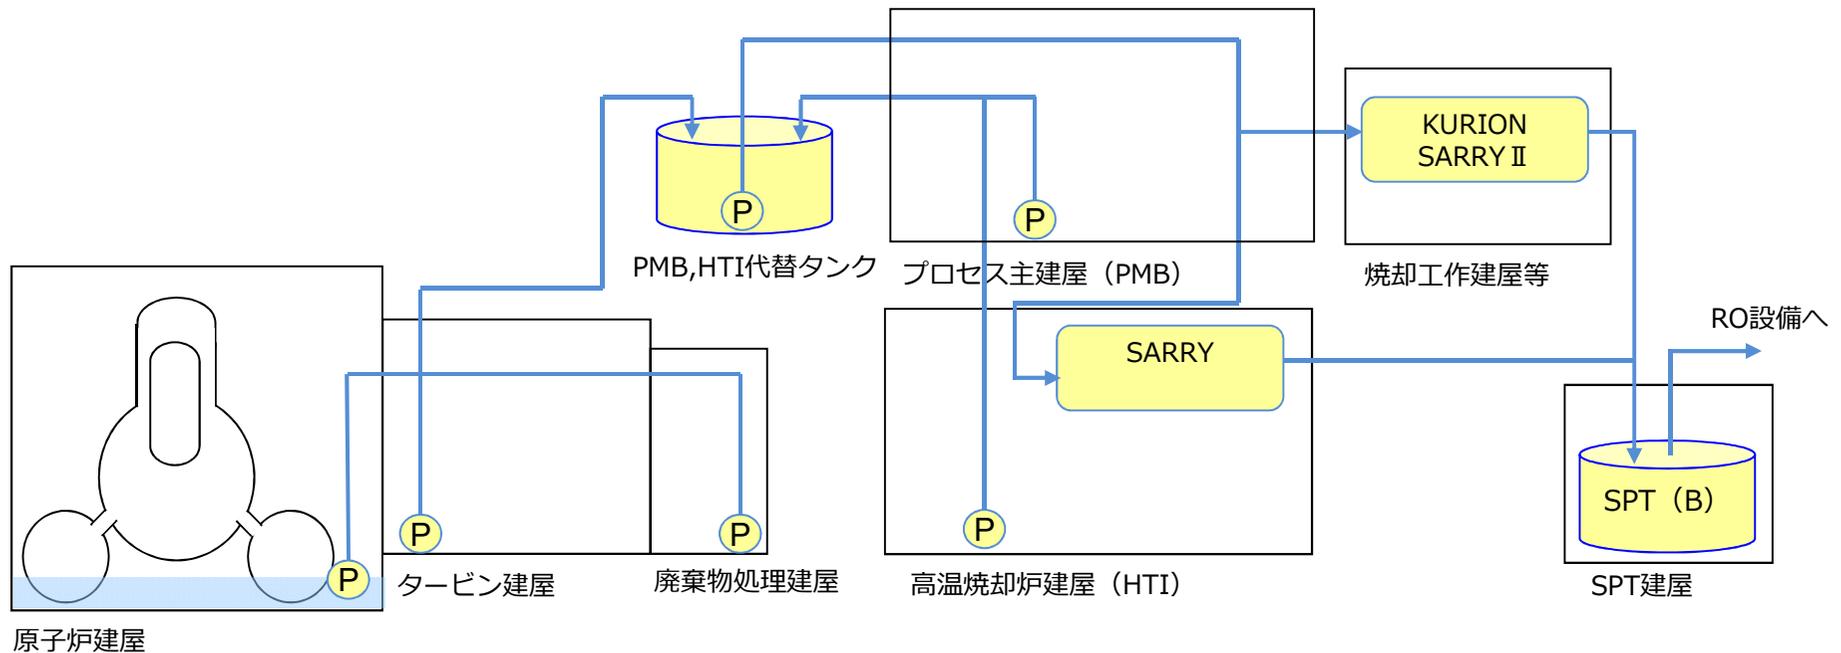
PMB, HTI代替タンク設置後の滞留水処理の概念図

- PMB, HTIは, 1~4号機建屋滞留水を一時貯留することにより, スラッジ類沈砂等による α 核種除去, 1~4号機各建屋滞留水の均質化の効果が確認されており, 33.5m盤への α 核種拡大防止, 汚染水処理装置の安定運転に資している。
- PMB, HTIの床面露出以降は1~4号機建屋滞留水を一時貯留しなくなる※ことから, PMB, HTIの代替タンクの設置を進めていく。

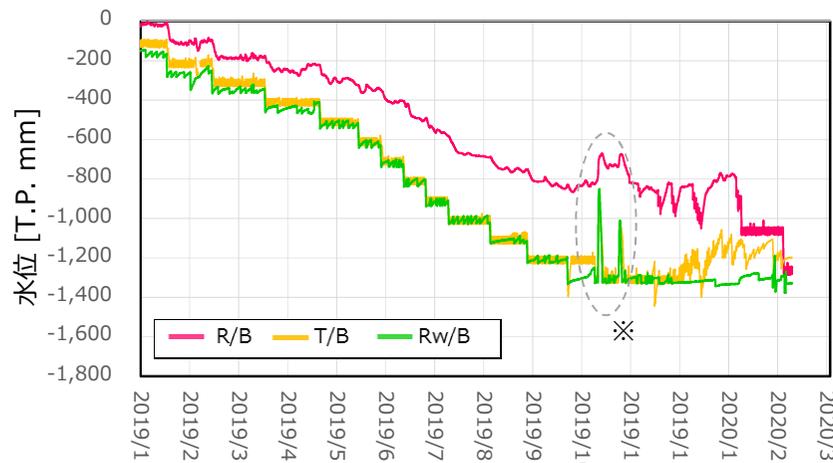
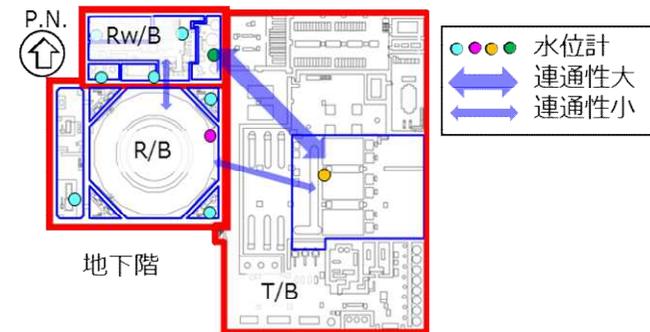
2号機の水位挙動と建屋平面図

- 2,3号機については、R/Bとその他の建屋間の連通が水位低下にあわせて小さくなりつつあり、比較的高い水位が確認されていたが、水処理装置への影響を確認しつつ、高い放射能濃度が確認されているR/Bの滞留水の処理を進め、その他建屋と同程度の水位となったことを確認。
- 他号機含め、引き続き、水位低下を実施していく。

※：台風19,21号による水位上昇

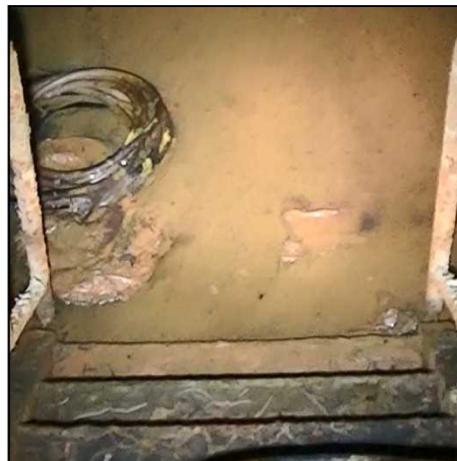
←4号機タービン建屋
地下1階の床面露出状況

- 4号機T/B・Rw/Bにおける既設滞留水移送装置で移送出来ない残水について、2019年12月より仮設移送ラインによる移送を開始し、2020年1月17日に地下1階床面が露出したことを確認した。今後も定期的に排水を実施していく。
- 他号機についても、準備ができ次第、仮設移送ラインによる移送を開始する。

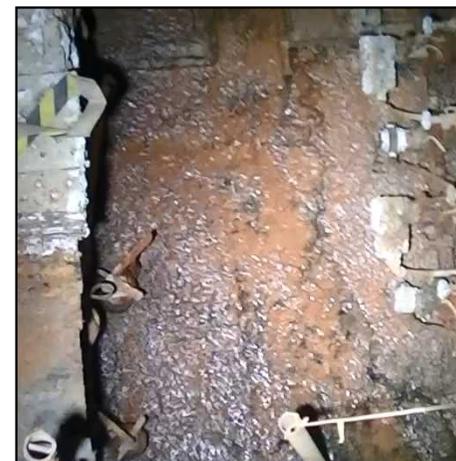
←4号機廃棄物処理建屋
地下1階の床面露出状況

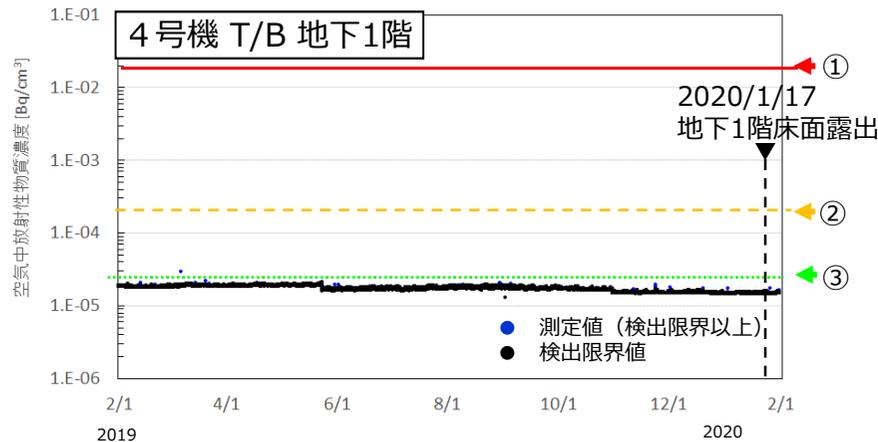
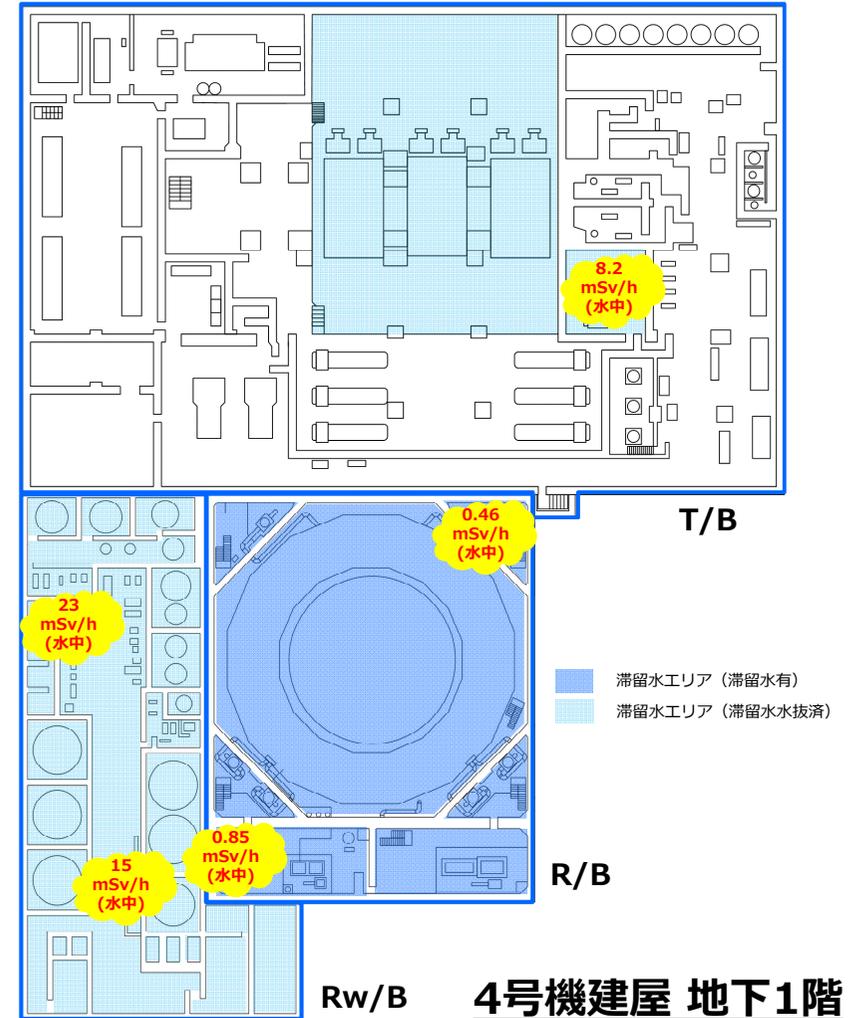
- 4号機T/B,Rw/B地下1階の空間線量の状況（滞留水がある状況）を右図に示す。なお、床面を露出させた際の空間線量は過去実績※より、若干上昇する傾向が確認されている。
- 4号機T/B地下1階の連続ダストモニタの監視状況を下図に示す。全面マスクの着用基準レベル（ $2E-4$ Bq/cm³）未満で推移していることを確認しており、4号機Rw/Bも同様の状況であることを確認している。なお、万が一、地下階のダスト濃度が上昇した際の対策として、開口部養生を実施している。

◀ ① 全面マスクの使用上限： $2.0E-2$ Bq/cm³ ▶ ② 全面マスクの着用基準： $2.0E-4$ Bq/cm³ ◀ ③ 周辺監視区域外の空气中濃度限度： $2.0E-5$ Bq/cm³

<備考> ● 主な核種：Cs-134,Cs-137 ● 1号機～3号機の検出限界値（黒）の段階的な変動は、検出器の校正および本体の入替えによる影響

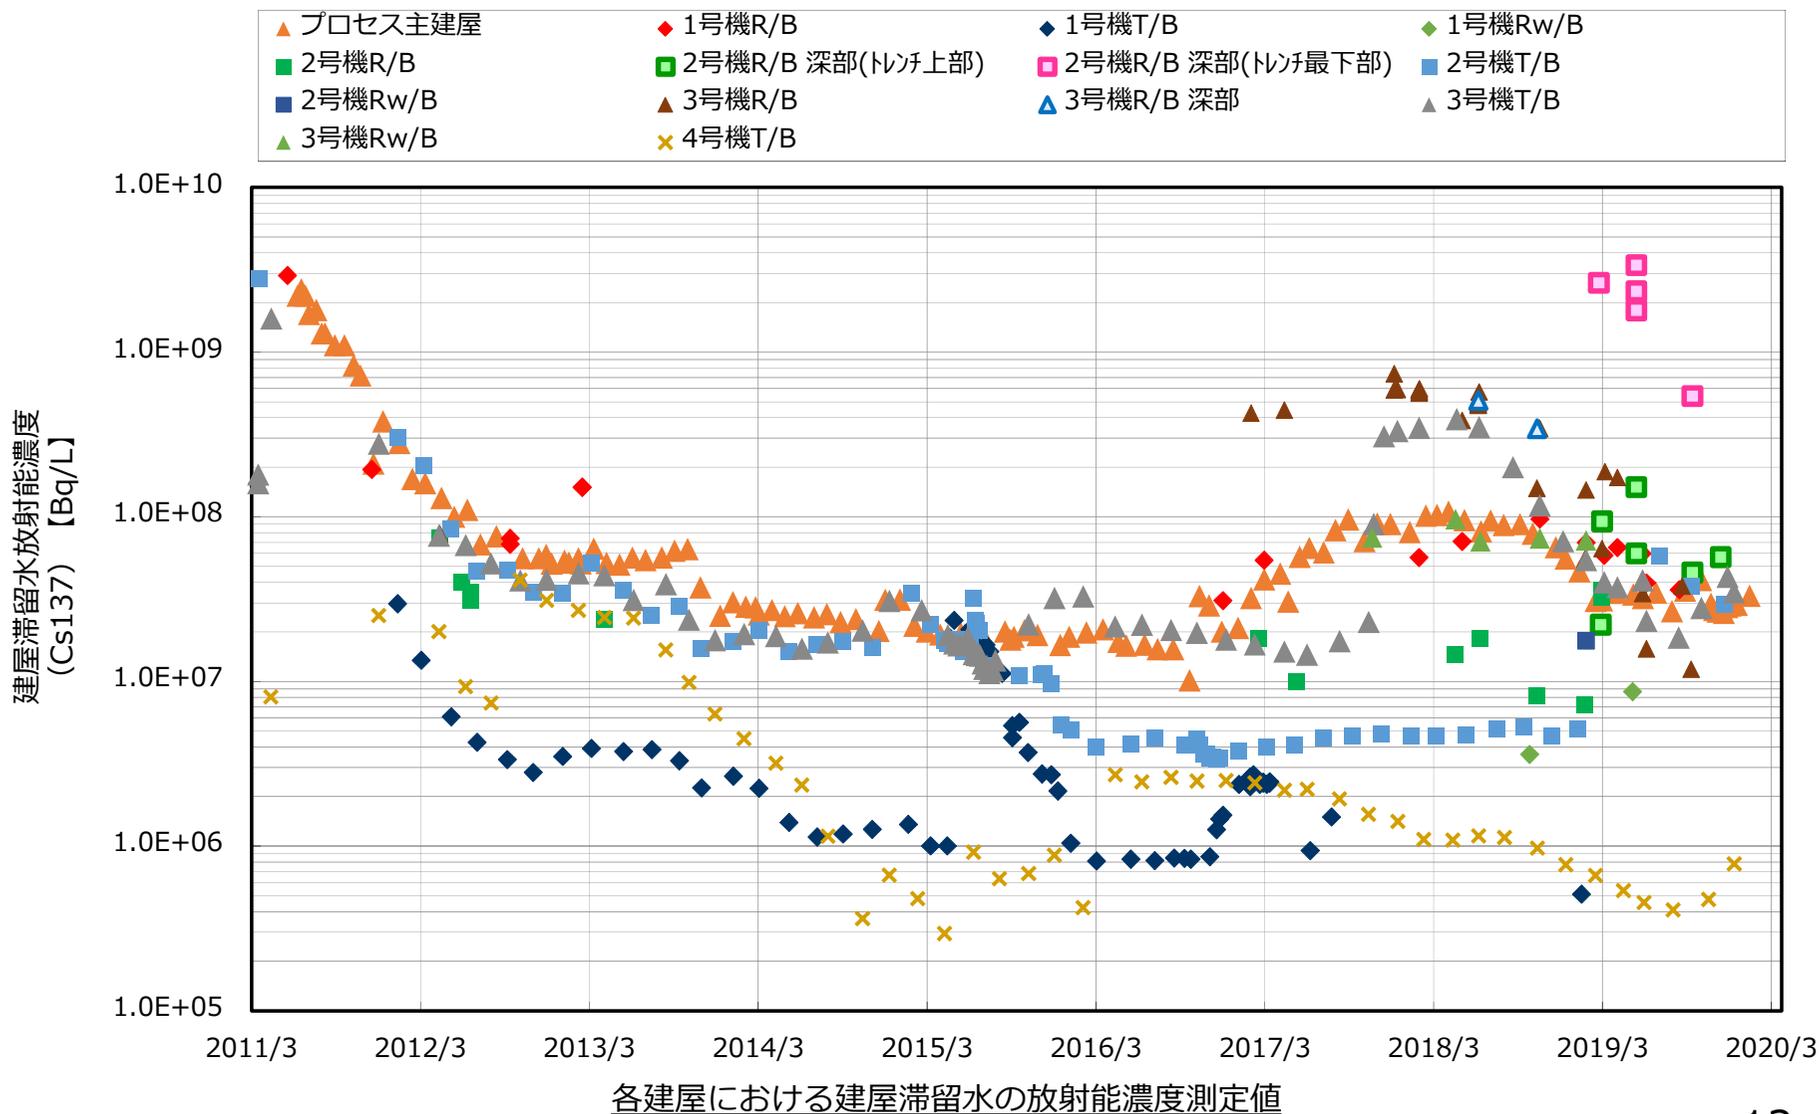
【参考】 1~4号機における建屋滞留水中の放射能濃度推移

以下に1~4号機における建屋滞留水中の放射能濃度推移を示す。

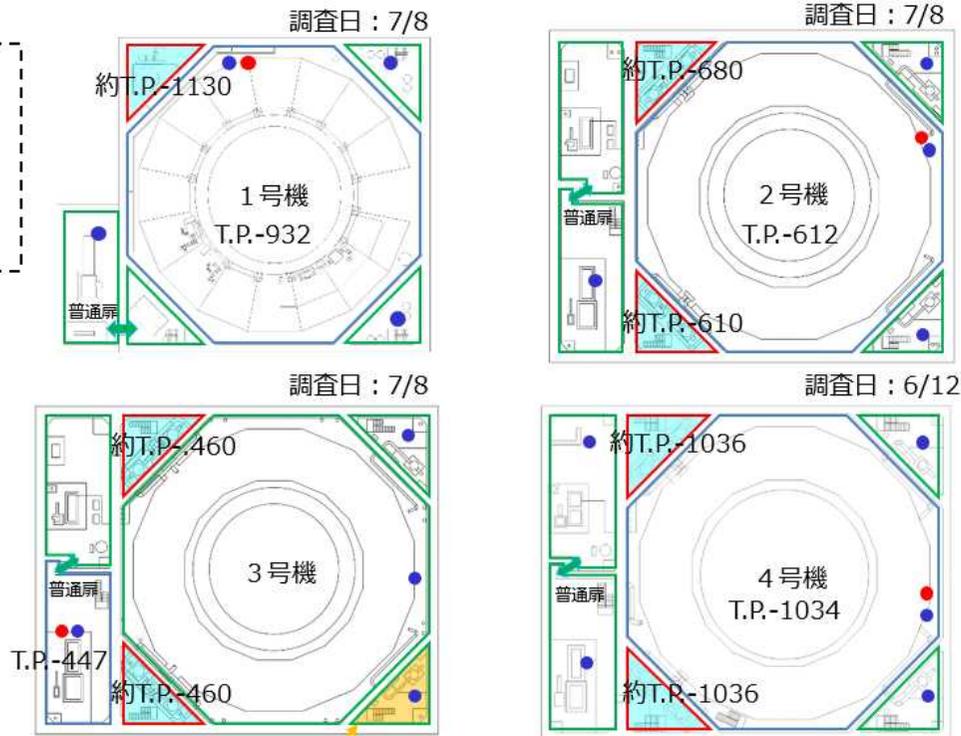
3号機R/B南東三角コーナー

- 1～3号機R/B三角コーナーの水位計がないエリア（下記，調査済みのエリア5箇所）については，2020年度を目途に水位計設置を計画しており，2019年12月に仮設水位計設置が完了した。
- 今後，監視を継続していき，連通が緩慢となっていることが確認された場合には，仮設ポンプによる排水を計画。

- 水位計が未設置のエリアのうち，3号機R/B南東三角コーナーと同様の事象が想定されるエリアについて，調査を実施し，ポンプ設置エリアと同様に水位低下していることを確認。
- これらのエリア（4号機を除く※）には将来的な水位の孤立を考慮して，水位計設置を計画する。水位計については，2020年度を目途に設置予定（現場調査を行い工程確定予定）。

- ・・・ポンプ設置箇所
- ・・・水位計設置箇所
- ・・・ポンプ設置エリア
- ・・・調査が不要なエリア
- ・・・調査済のエリア

※2,3号機は主にT/Bの滞留水移送ポンプにて建屋水位を制御しており，建屋間の連通の状況からR/Bは若干水位が高い状況

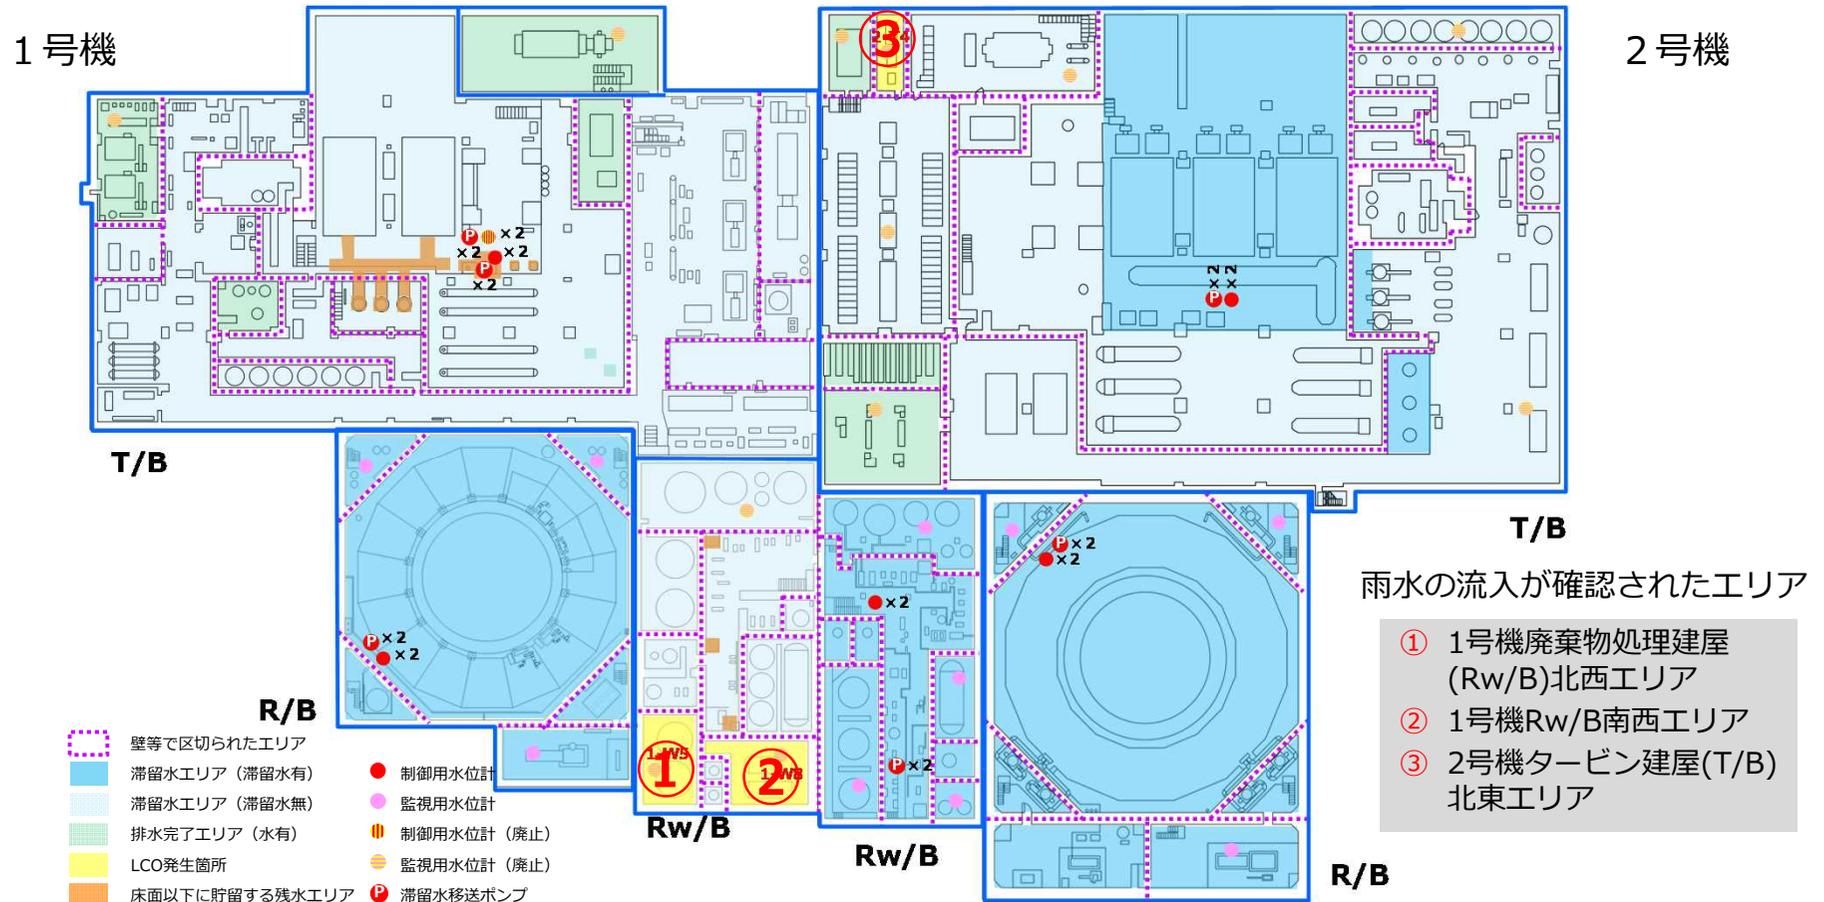
■ 建屋滞留水水位の低下に伴い、水位計が露出し、床面も露出したエリアの一部について、2019年10月の台風21号や2020年1月の大雨時に水位上昇が確認されているが、滞留水ではなく雨水の流入であると判断したことから、今後、これらエリアを「排水完了エリア」として定義し適切な頻度で水位監視を行い、雨水の流入が確認され、水位が確認された場合は、速やかに排水する。

※排水完了エリアに貯留する残水：本編において「排水完了エリアに貯留する残水」とは、建屋に貯留する滞留水と水位が連動しておらず、滞留水を排水可能限界レベルまで排水したと水処理計画GMが判断したエリアの滞留水をいう。（実施計画Ⅲ 特定原子力施設の保安 第1編（1号炉, 2号炉, 3号炉及び4号炉に係る保安措置） 第1節 通則 第11条 構成及び定義 より抜粋）

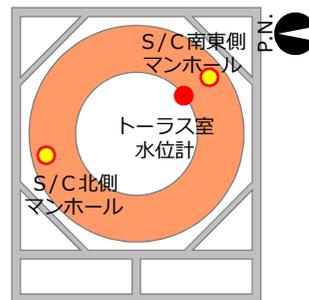
4号機R/B平面図 (水位測定箇所)

- 4号機R/Bについては、建屋滞留水の水位低下時に地下水流入量の一時的な増加が確認されたことから、調査を実施。サプレッションチェンバ（以下S/C）内の水位が、滞留水水位と同程度で推移していることを確認したことから、建屋滞留水の水位低下に伴いS/C内系統水がR/B内へ流出していると推定※1
- なお、S/CからR/B内へ流出した系統水については、建屋滞留水と共に処理をしていく。

測定日	S/C内水位		R/B滞留水水位
	北側マンホール	南東側マンホール	トールス室
2019/8/29	T.P.-1546	T.P.-1546	T.P.-1423
2019/6/19	T.P.-1206	T.P.-1266	T.P.-1238
