2号機オペフロのガンマカメラによる 測定結果について

～令和2年1月30日現地調査結果の速報～

2号機オペフロのガンマカメラによる測定結果の概要

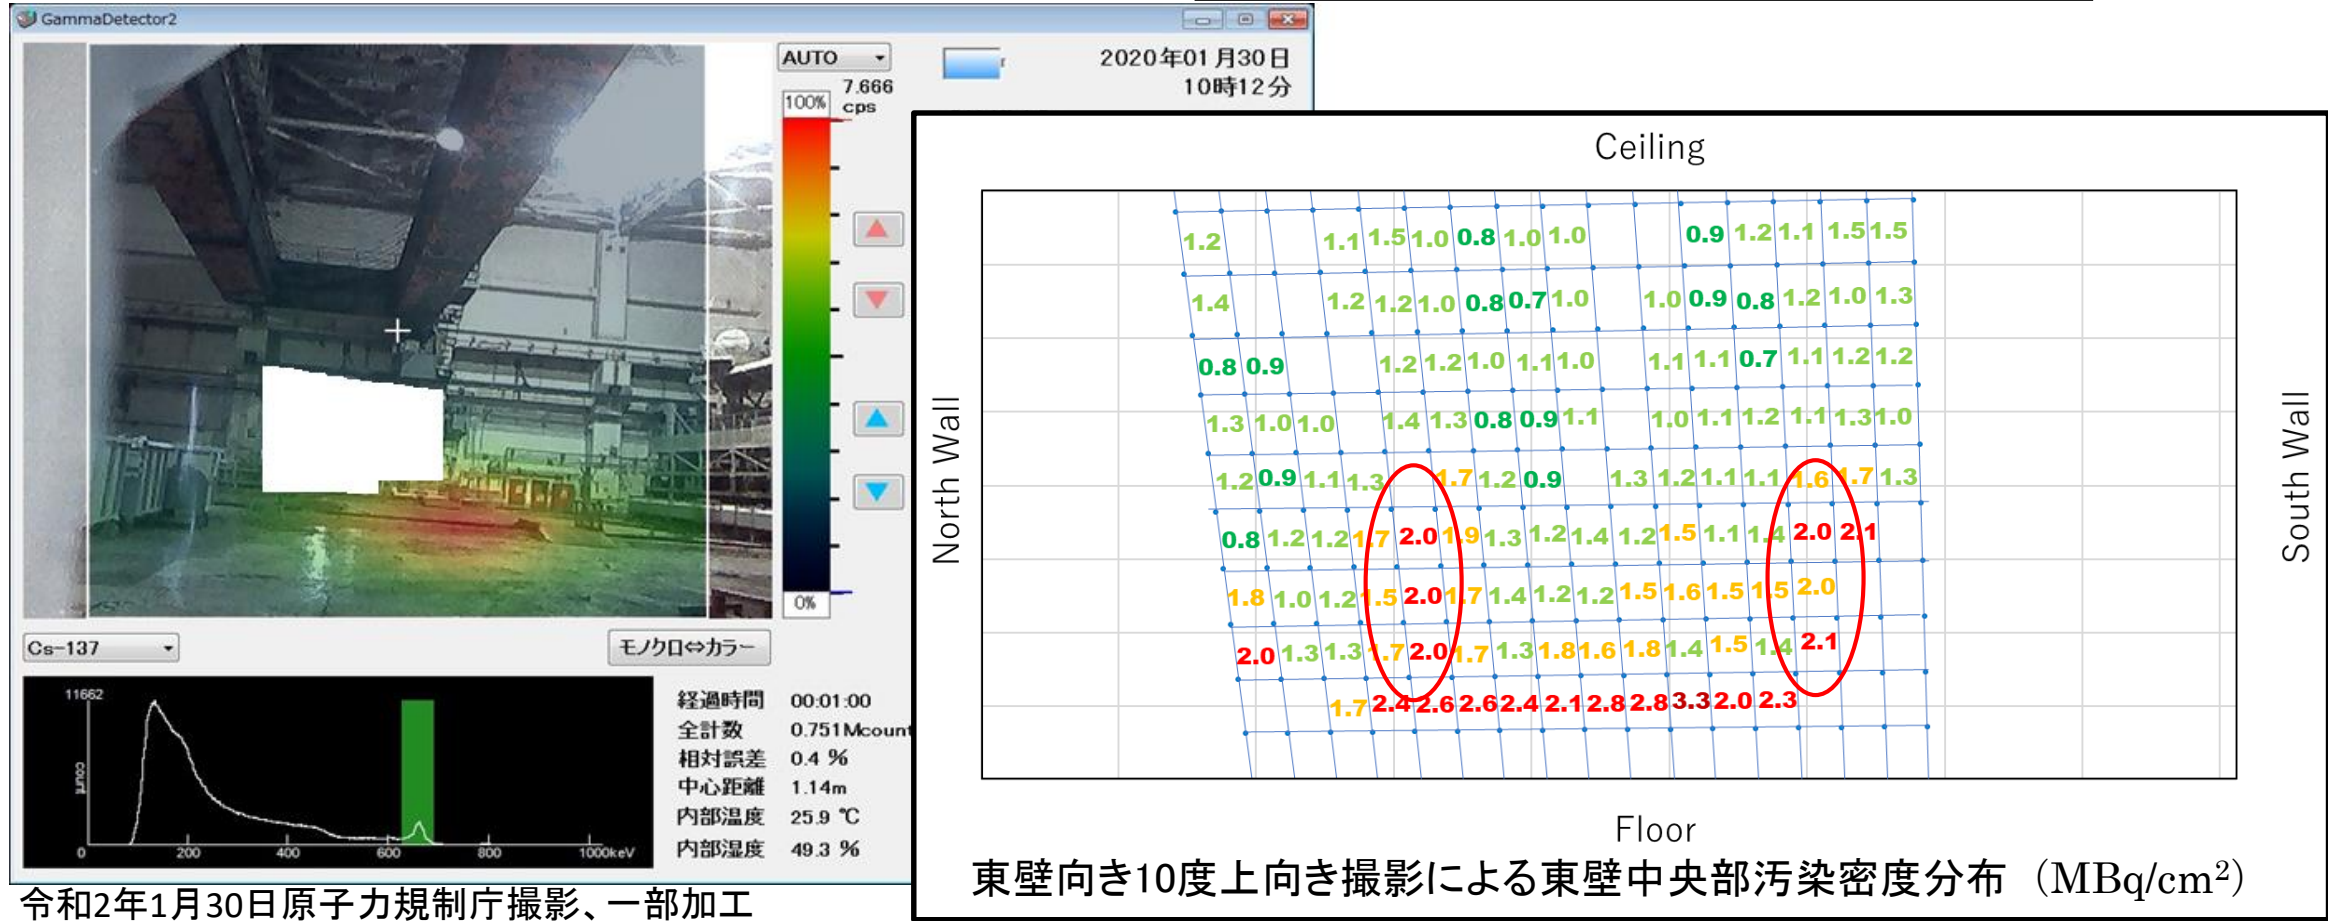
① 東壁向き10度上向き (Cs-137モード) 東壁中央部の汚染密度分布

測定された領域全体の平均汚染密度は、**1.4 MBq/cm²**であった。壁の前に物が写っている場所については、その物自体が汚染物である可能性や壁からのガンマ線を遮蔽する可能性があるため表示していない。

また中心の右と左の柱に相当する領域が同じ高さの壁にくらべて高くなっている。柱が高めになる結果は東京電力の報告※1(線量率からMCNP計算で汚染密度を再合成)とも符合しており、東京電力HDの推定では雨水等により天井クレーンランウェイガード上の汚染が流れたこととしている。

ただし、ガンマカメラのピンホール半径が6mmあることから、汚染物などの影響が隣接するピクセルにも及んでいる可能性がある。例えば、東壁の中央及び北側では床に近いところが高いがこれは汚染物のすぐ上のピクセルであるためであり、壁の汚染ではない可能性もある。

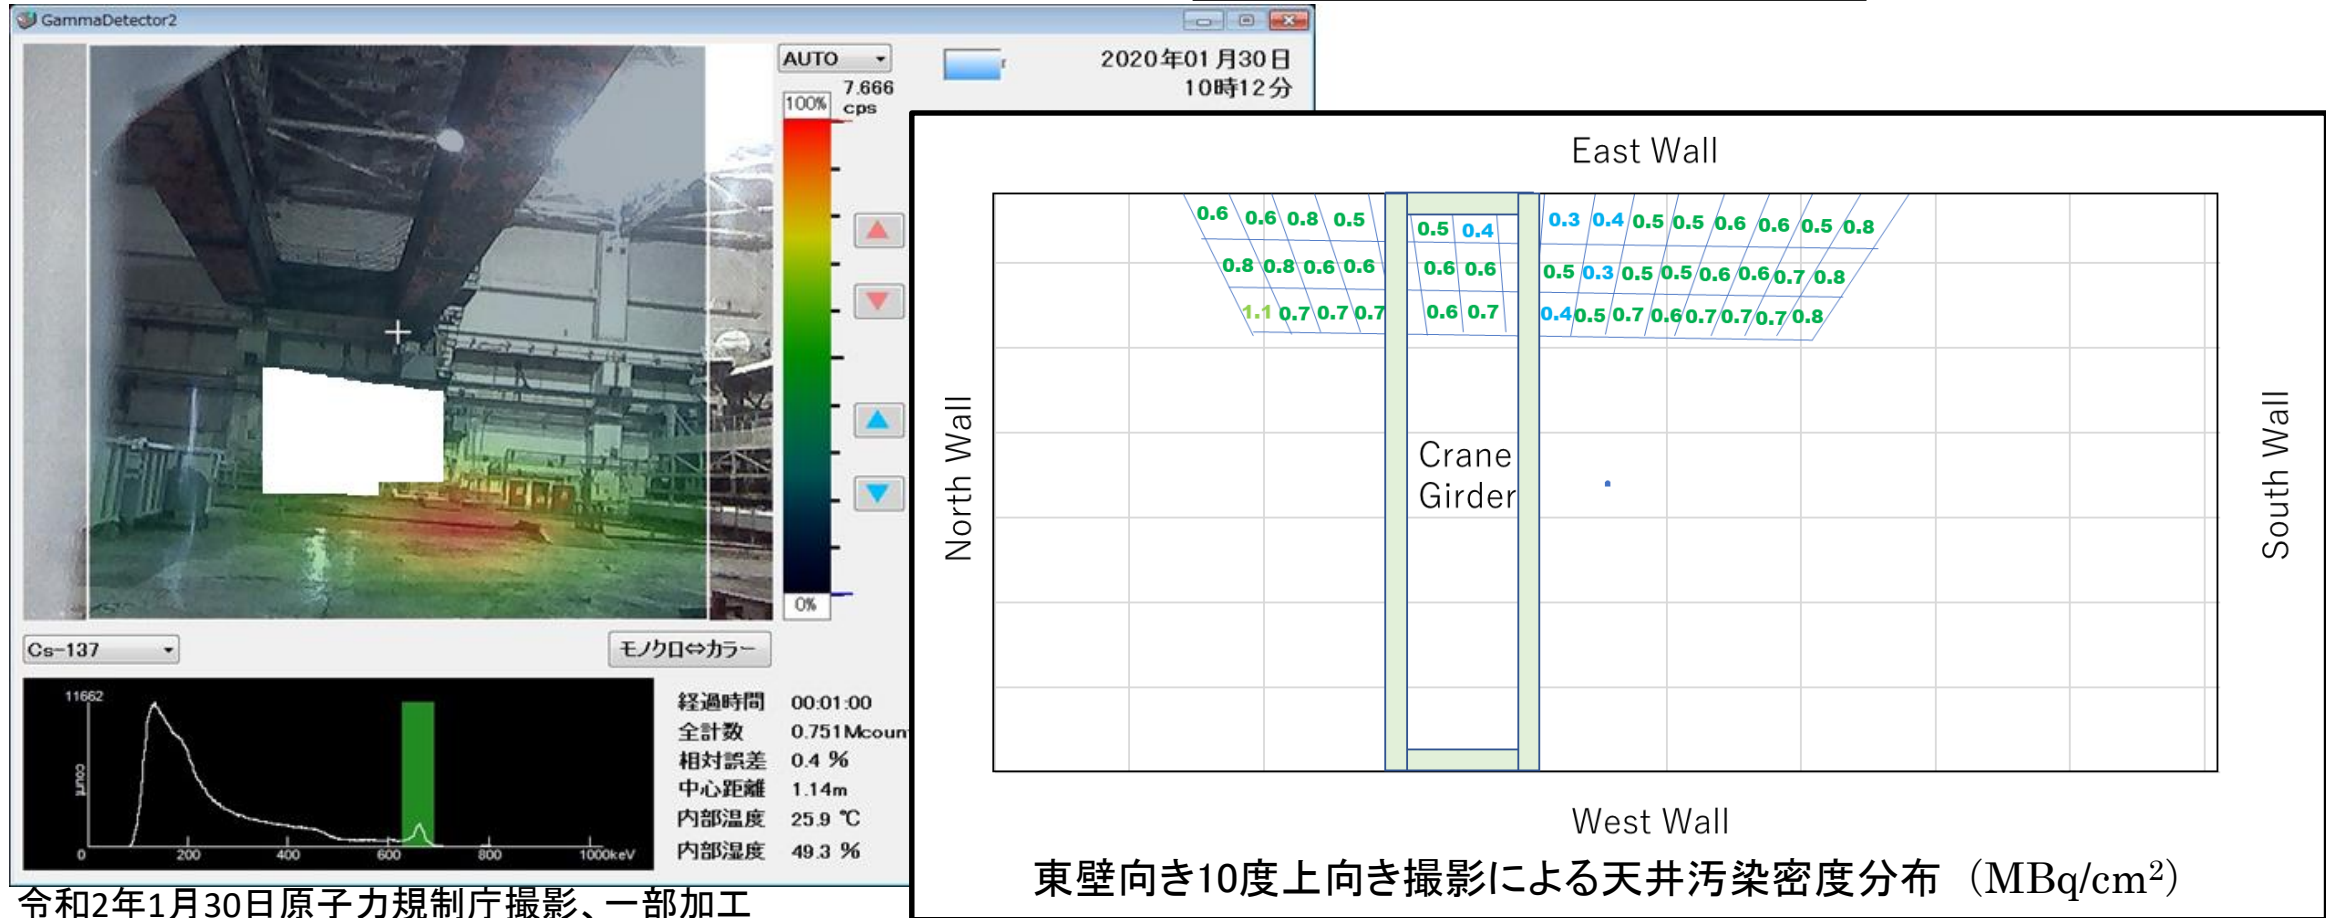
① 東壁向き10度上向き (Cs-137モード) 天井の汚染密度分布

天井のうちクレーンガーダーで隠れた部分は表示していない。
10度上向きのため天井の領域は限られているが、天井面の平均汚染密度は **0.60 MBq/cm²**であった。

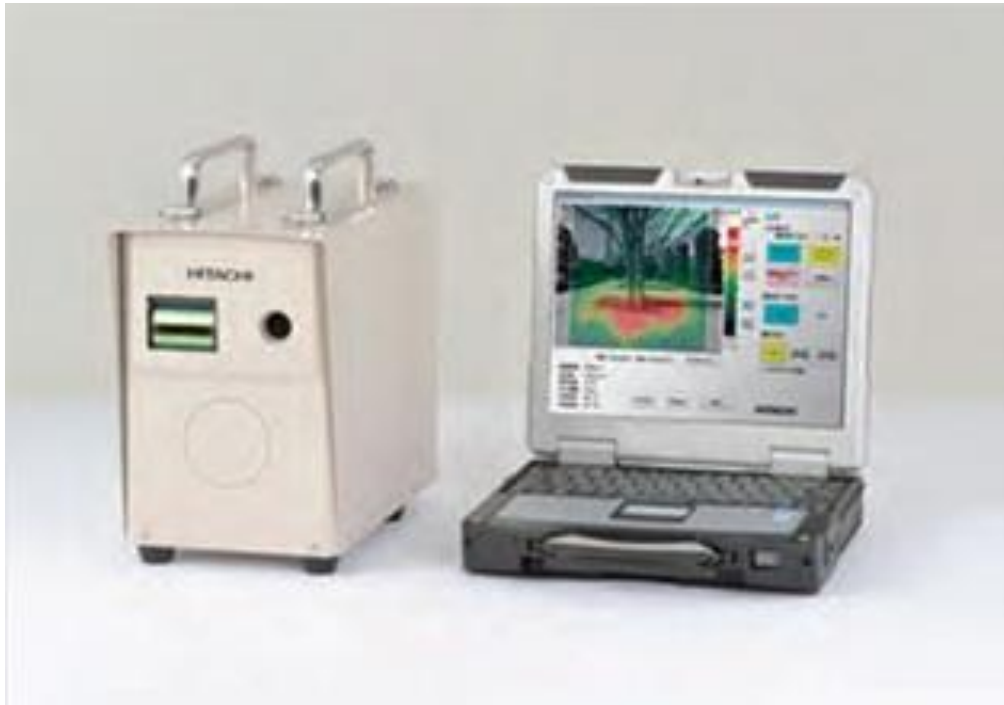
HDG-E1500の検出部 From NIM A 8 893(2018)15-25

ピンホール型ガンマカメラ

- 本調査では、ガンマ線全エネルギー吸収ピーク計数率が測定できるピンホール型ガンマカメラ（HDG-E1500）を用いている。
- 測定にあたっては、線源からの距離（斜方向の補正含む）と解析的に計算できる途中の物質による減衰を考慮した直接線情報から汚染量を推定している。

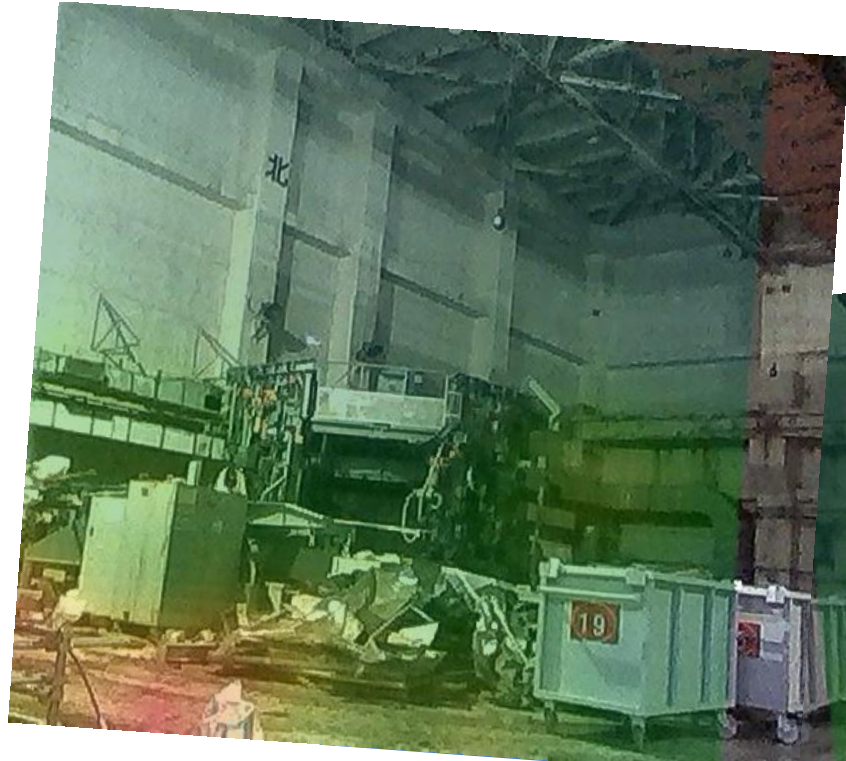
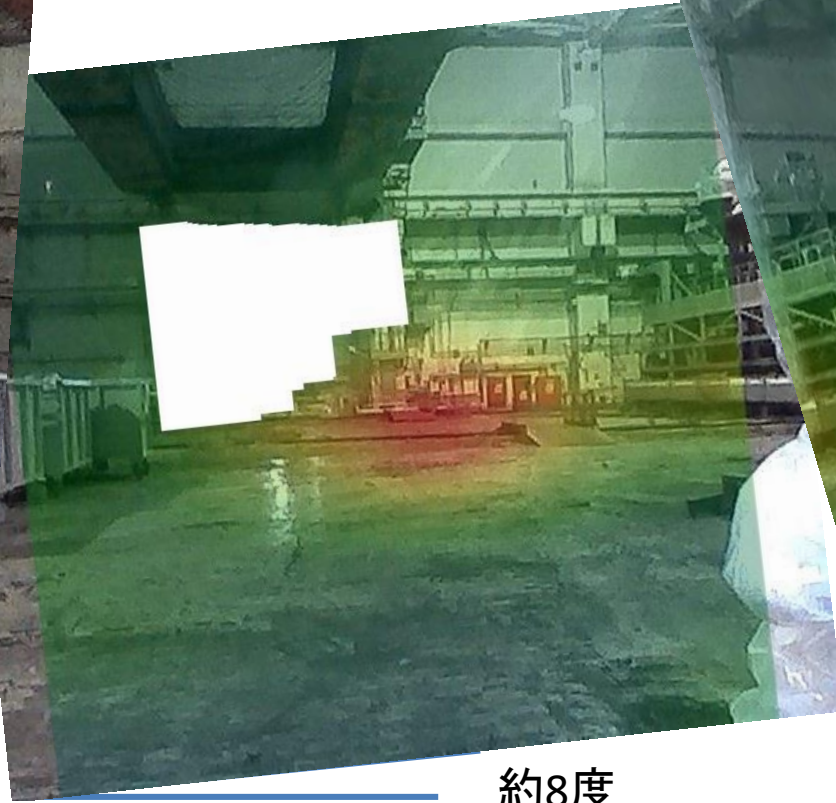
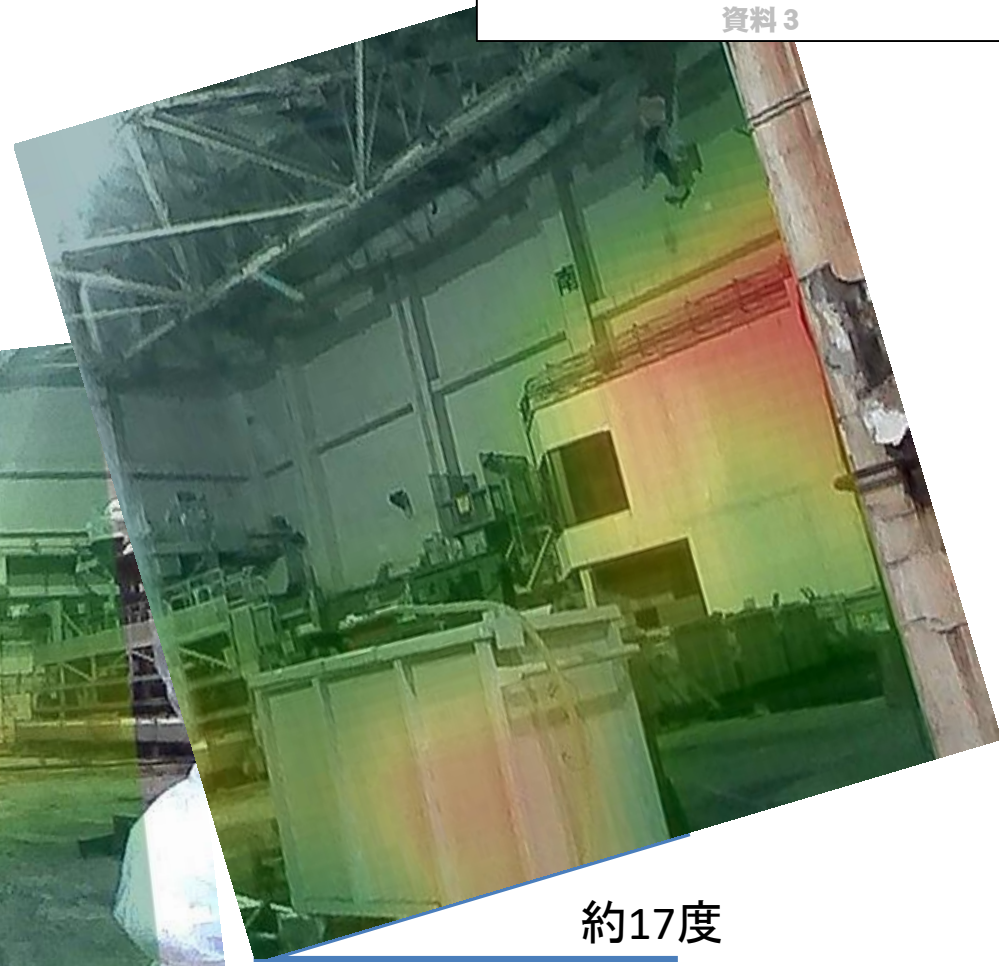
○2号機5階オペフロ(ガンマカメラ撮影範囲)

視野 約135度
