## 5.3.1 開削調査箇所(北側)

## ②F-1断層と小断層の関連性(1/2)

## ③F-1断層と小断層の累積性(1/3)

## ④-1 小断層上端付近の詳細観察-まとめ(1/2)-

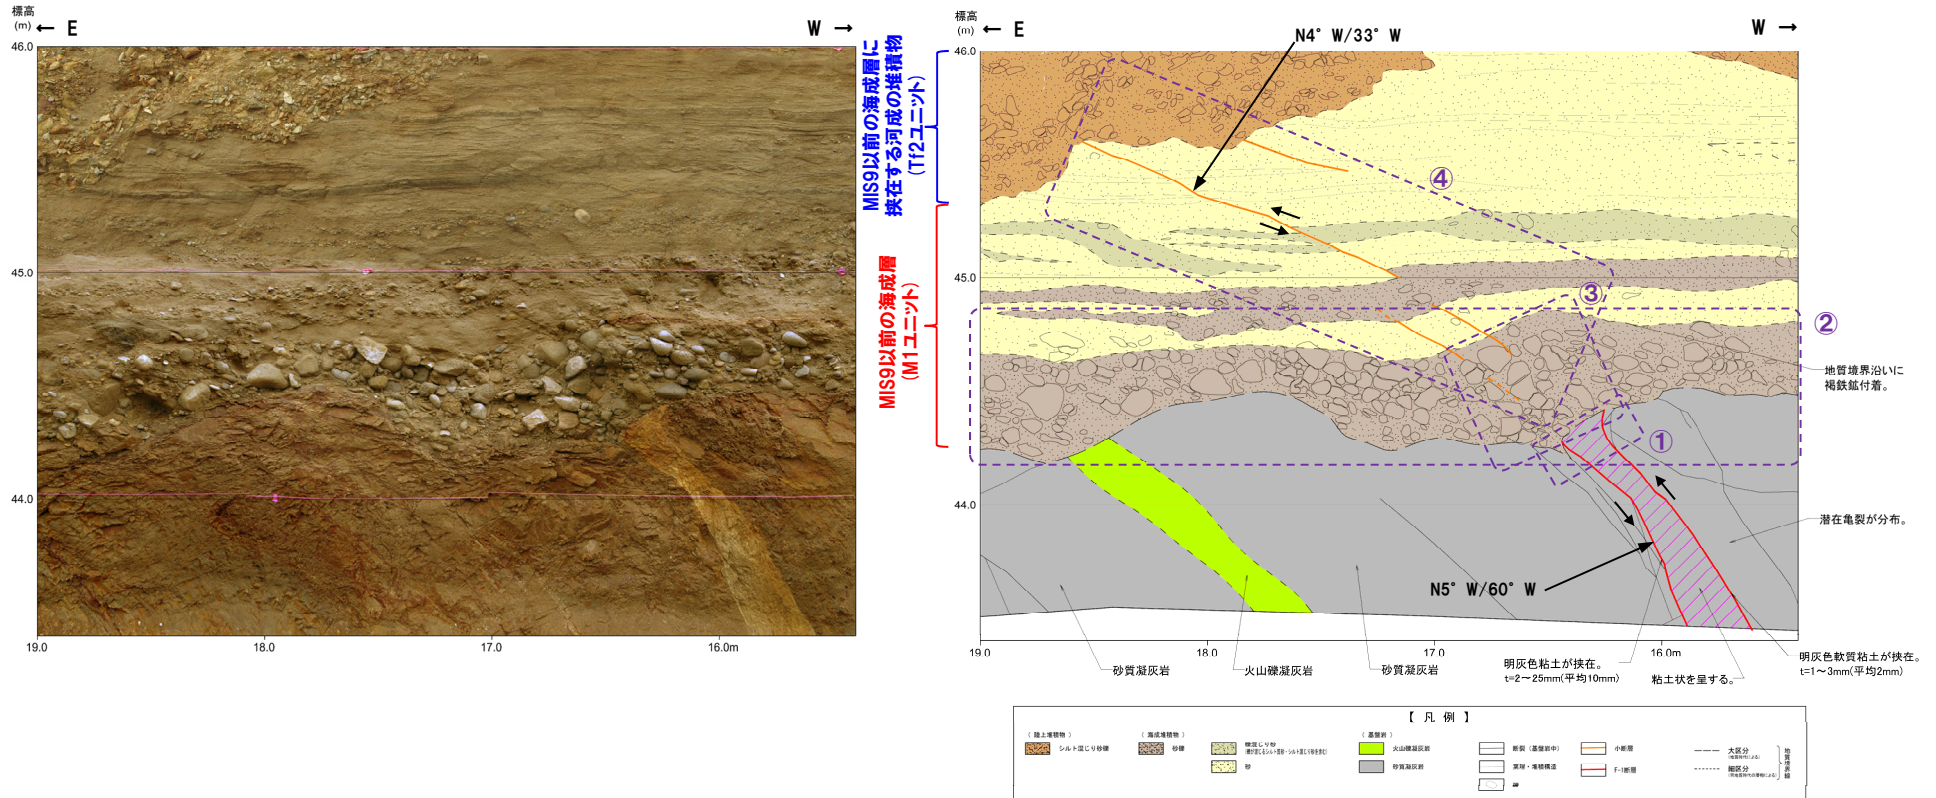
開削調査箇所(北側)南側壁面 F-1断層付近 拡大写真

- F-1断層は、走向・傾斜がN5° W/60° Wの西上がり逆断層(下図①の範囲)である。
- F-1断層は、基盤岩上面に変位を与えており、基盤岩を覆うMIS9以前の海成層下部の砂礫層には西上りの撓曲構造(下図②の範囲)及び礫の再配列(下図③の範囲)が認められる。
- F-1断層及び西上りの撓曲構造の延長方向には、F-1断層と連続しないものの、F-1断層と同様、西上がり逆断層センスの小断層(下図④の範囲)が認められ、MIS9以前の海成層に変位・変形を与えている。

開削調査箇所(北側)南側壁面 F-1断層付近 詳細スケッチ

○北側壁面及び南側壁面の状況から、F-1断層と小断層は関連するものと判断される。

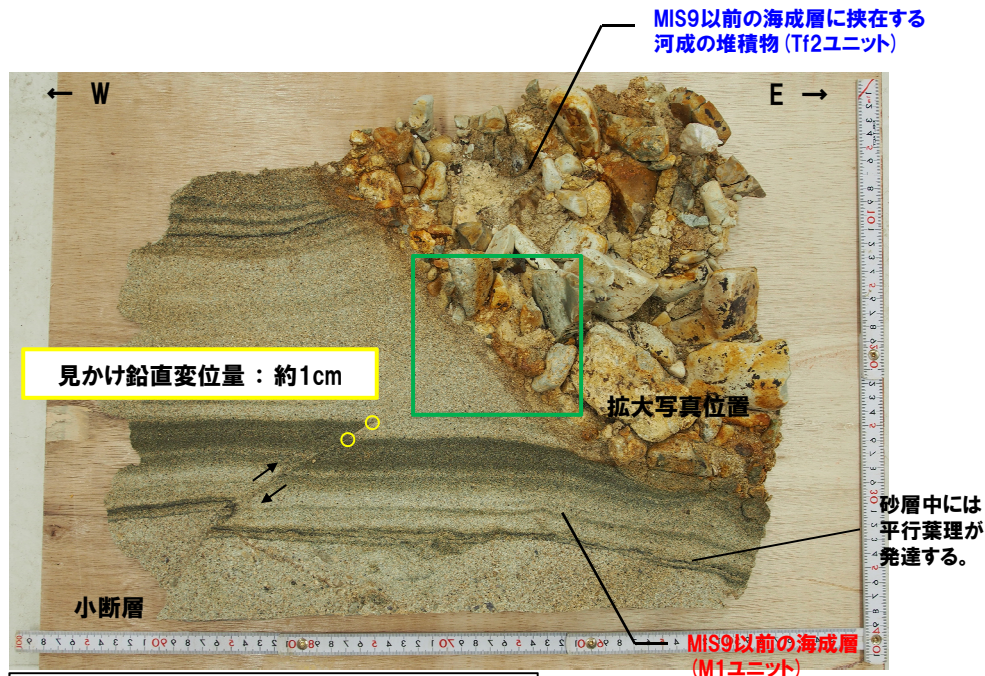
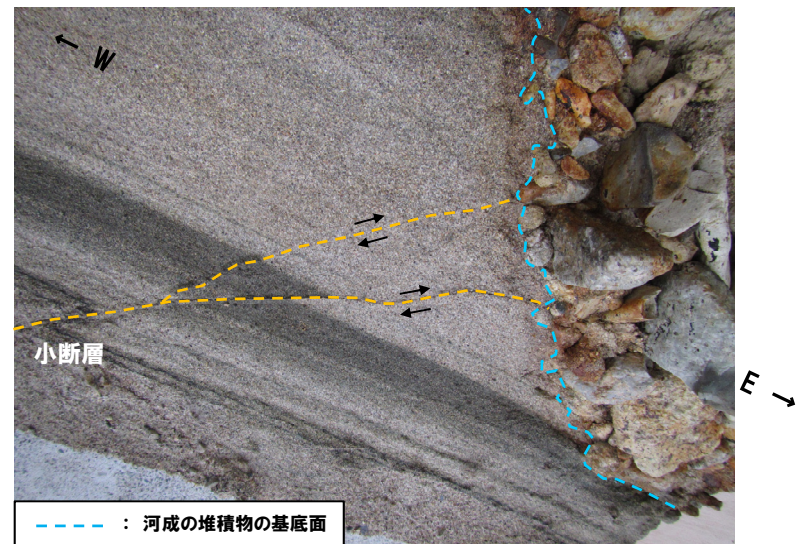
はぎとり転写試料 写真(左右反転)(解釈線あり)

- F-1断層に関連する小断層は、MIS9以前の海成層に挟在する河成の堆積物の基底面(チャンネル壁)直下まで変位を与えている。
- 河成の堆積物の基底面(チャンネル壁)に、小断層による変位は認められない。
- 河成の堆積物中に、剪断面は認められない。
- 河成の堆積物中の礫は、基底面(チャンネル壁)に沿って比較的定向配列しており、堆積構造の乱れ等は認められない。

○ : 見かけ鉛直変位量の計測箇所(砂層中の葉理のスレ)

小断層上端付近 拡大写真(左右反転)(解釈線あり)

はぎとり転写試料 写真(斜め上方より撮影, 左右反転)(解釈線あり)

- 北側壁面及び南側壁面において作成したはぎとり転写試料において、以下の状況を確認した。
  - ・F-1断層に関連する小断層は、MIS9以前の海成層に挟在する河成の堆積物の基底面(チャンネル壁)直下まで変位を与えている。
  - ・河成の堆積物の基底面(チャンネル壁)に、小断層による変位は認められない。
  - ・河成の堆積物中に、剪断面は認められない。
  - ・河成の堆積物中の礫は、基底面(チャンネル壁)に沿って比較的定向配列しており、堆積構造の乱れ等は認められない。
