4.3 開削調査結果を踏まえたF-1断層開削調査箇所付近の地層区分

5. 上載地層によるF-1断層の活動性評価

5.1 F-1断層の認定 (性状確認調査及び地質構造確認調査)

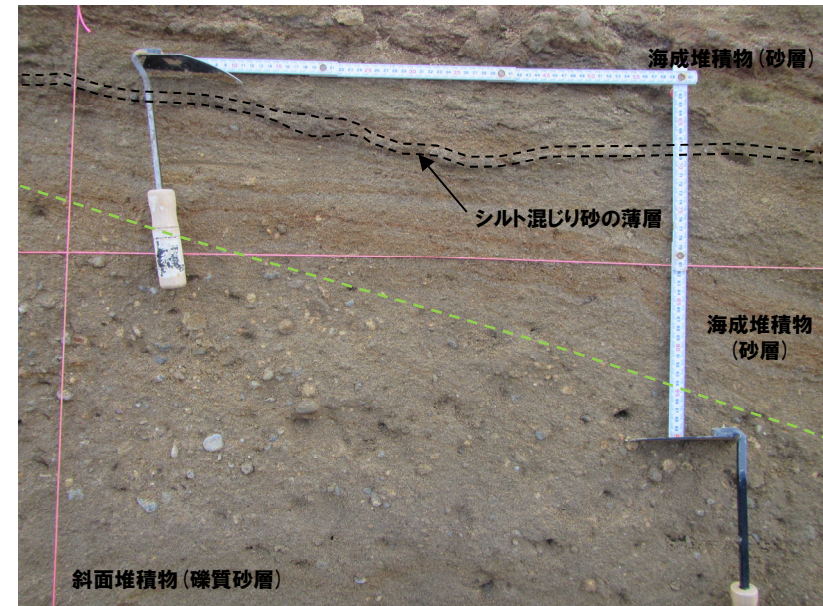
南側壁面 写真② (解釈線あり)

--- : 斜面堆積物と海成堆積物 (砂層) の境界

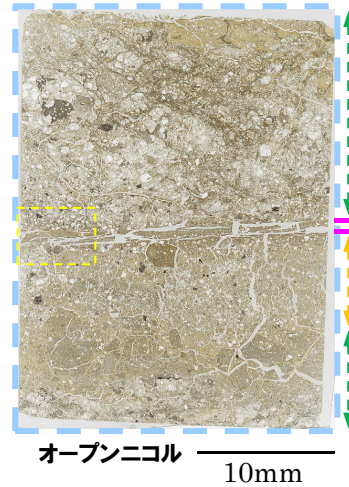
③R1敷地-2'ボーリング(14.57m)-走向方向薄片観察結果(1/2)-

- 約1mmの幅で粘土状破碎部が直線的に連続する。
- 変位センスを示す明瞭な複合面構造は認められない。
- 下盤には破碎した断層岩片が認められる。

- ┆┆┆ : 粘土状破碎部
- ┆┆┆ : 固結した砂状破碎部
- ┆┆┆ : 固結した角礫状破碎部
