泊発電所3号炉

地盤(敷地の地質・地質構造)に関するコメント回答 (Hm2段丘堆積物の堆積年代に関する検討)

令和2年4月2日
北海道電力株式会社

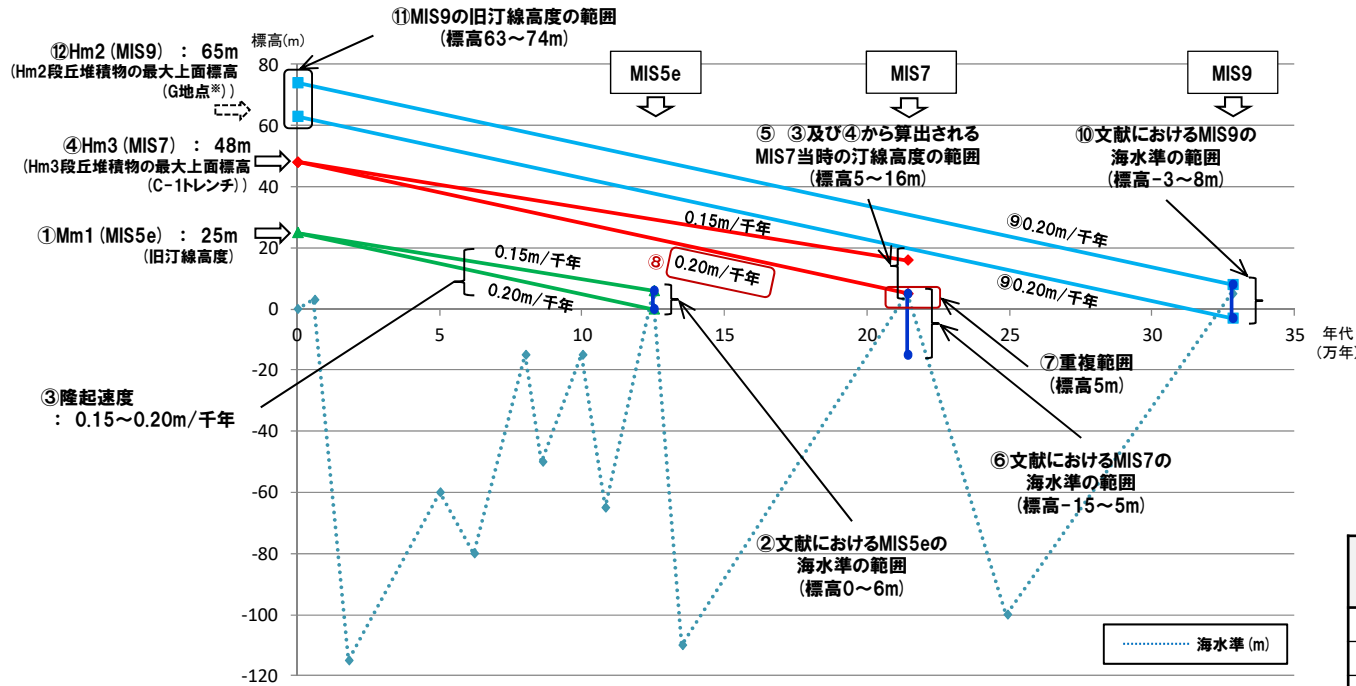
積丹半島西岸における段丘堆積物の上面標高

段丘	海洋酸素同位体ステージ	段丘堆積物上面標高 (EL.)
Hm2 段丘	MIS9	約57~65m
Hm3 段丘	MIS7	約41~48m
Mm1 段丘	MIS5e	約16~26m

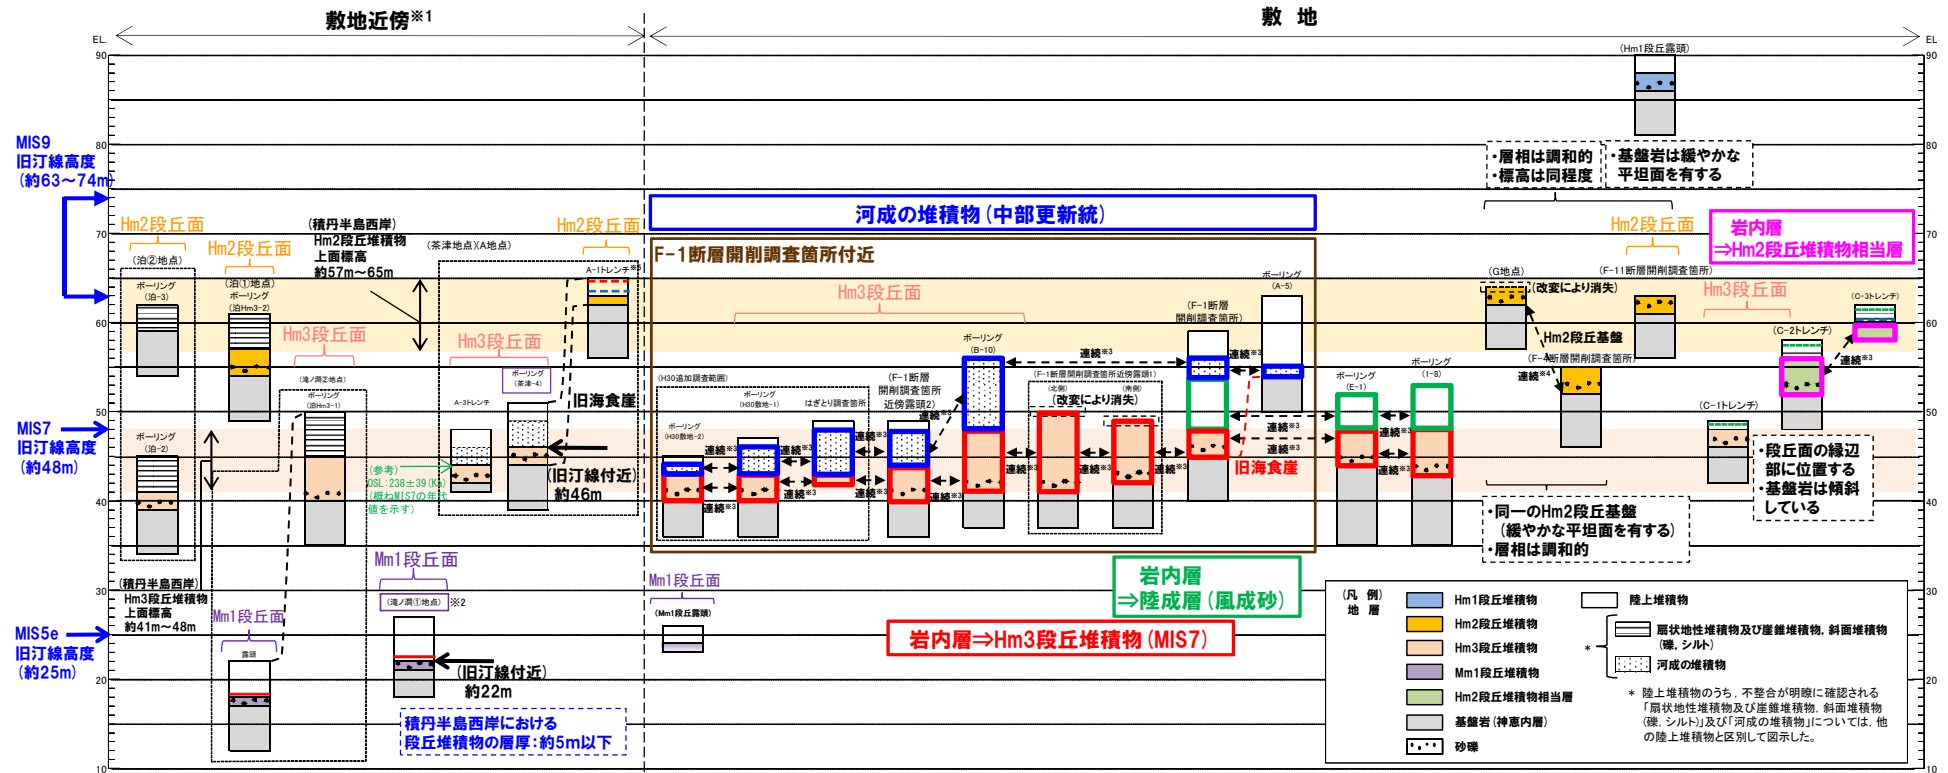
(ケース2) F-1断層開削調査箇所における岩内層をHm3段丘堆積物に地層区分した場合

- ※1 積丹半島西岸では、図示した調査箇所以外においても段丘調査を実施している。ここでは、敷地に近接するMm1段丘 (滝ノ洞①地点) 及び高位段丘 (茶津地点 (A地点)、滝ノ洞②地点、泊①地点及び泊②地点) について代表的に図示した。
- ※2 洞爺火山灰については、当該地点のMm1段丘堆積物の上位に確認されたことを便宜的に図示した。
- ※3 各調査箇所の位置関係が近接していること及び地質調査結果から、同一の地層であると判断されることを示す。
- ※4 各調査箇所の位置関係が近接していること及び地質調査結果から、同一の段丘基盤であると判断されることを示す。
- ※5 茶津地点 (Hm2段丘) においては、A-2トレンチにおいても段丘調査を実施しているが、A-1トレンチと距離が近接しており、基盤岩及び段丘堆積物の上面標高が同様であることから、A-1トレンチを代表的に図示した。

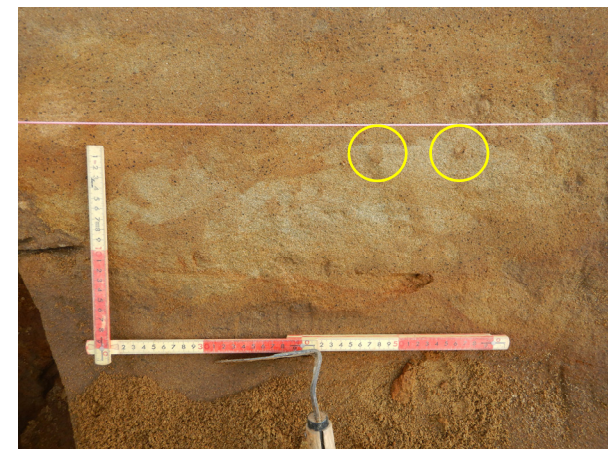
①

生痕確認写真①(遠景及び近景)

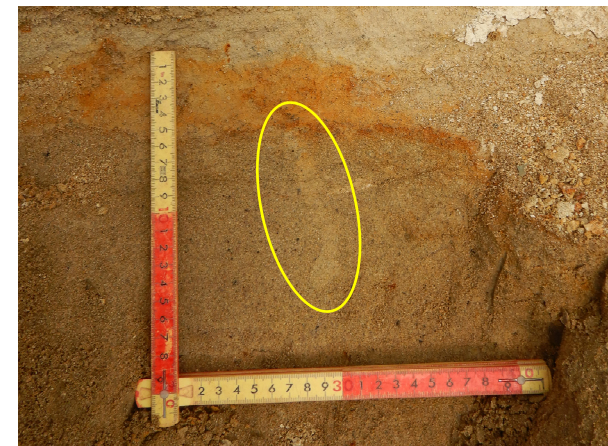
③

生痕確認写真③(遠景及び近景)

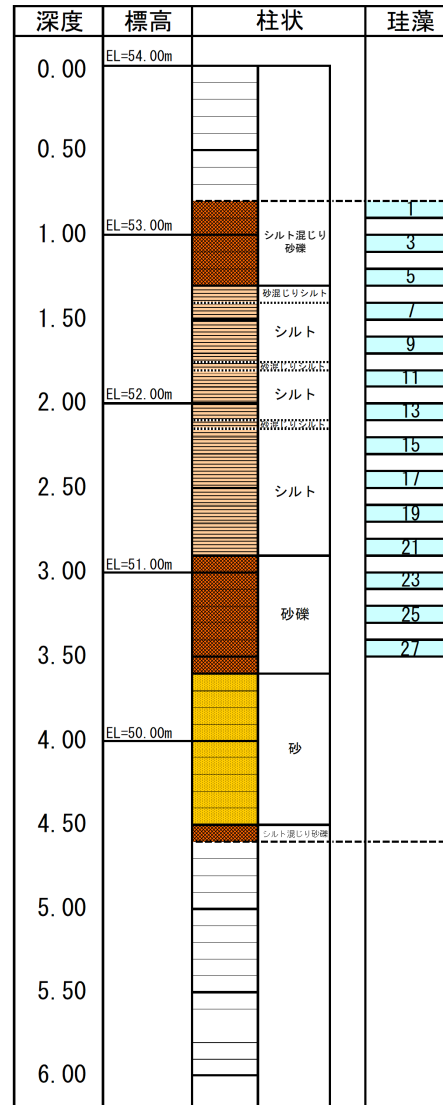
露頭柱状図(51M-b)

最上位の河成の堆積物(シルト混じり砂礫層)
 海成堆積物と指交関係で堆積している河成の堆積物(砂礫層及びシルト層)
 海成堆積物
