①検討内容

F-1断層開削調査箇所付近における地層区分

4.3 開削調査結果を踏まえたF-1断層開削調査箇所付近の地層区分

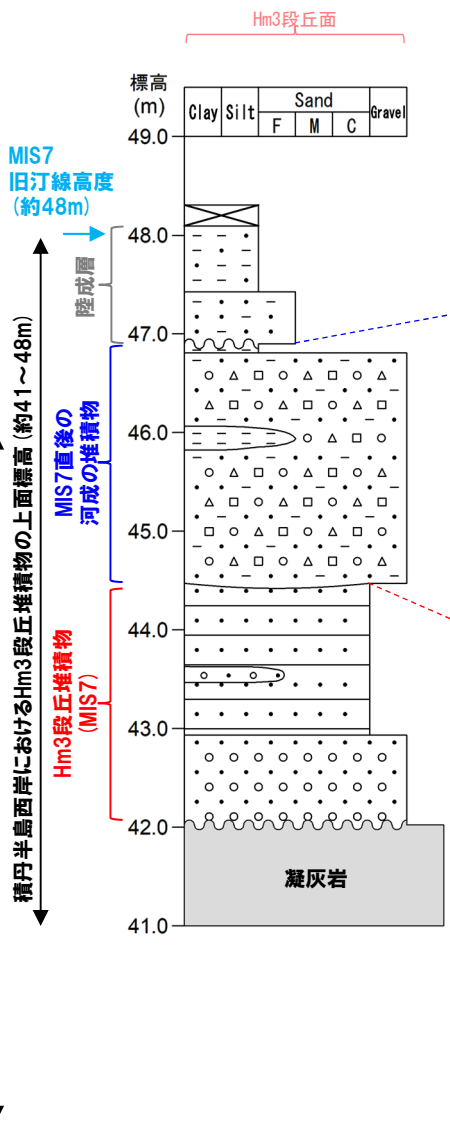
代表柱状図 (A-3トレンチ)

- 各調査箇所に認められる堆積物の状況は以下のとおり。
- なお、各調査地点における既往調査の結果については、補足説明資料1章及び2章に掲載している。
- (A-3トレンチ)
- ・基盤岩(上面標高約42m)の上位に、Hm3段丘堆積物(MIS7)(上面標高約44m)、河成の堆積物(中部更新統)(上面標高約47m)及び陸成層が認められる。
 - ・河成の堆積物は、MIS7の旧汀線高度(約48m)付近に分布し、下位のHm3段丘堆積物(MIS7)を直接覆うことから、MIS7直後の河成の堆積物に区分される。
- (H30追加調査範囲(はぎとり調査箇所))
- ・基盤岩は確認されないものの、(仮)Hm3段丘堆積物(上面標高約43m)の上位に、河成の堆積物(中部更新統)(上面標高約47m)が認められる。
- (F-1断層開削調査箇所近傍露頭2)
- ・基盤岩(上面標高約40m)の上位に、(仮)Hm3段丘堆積物(上面標高約43m)及び河成の堆積物(中部更新統)(上面標高約48m)が認められる。
- また、各調査箇所に認められる堆積物の層相及び分布標高は同様である。

- H30追加調査範囲(はぎとり調査箇所)及びF-1断層開削調査箇所近傍露頭2に認められる(仮)Hm3段丘堆積物は、A-3トレンチに認められるHm3段丘堆積物(MIS7)と同様な層相を呈し、整合性の確認項目に対していずれも整合的であることから、Hm3段丘堆積物(MIS7)に区分される。
- 河成の堆積物については、A-3トレンチと同様に、MIS7の旧汀線高度(約48m)付近に分布し、下位のHm3段丘堆積物を直接覆うことから、MIS7直後の河成の堆積物に区分される。

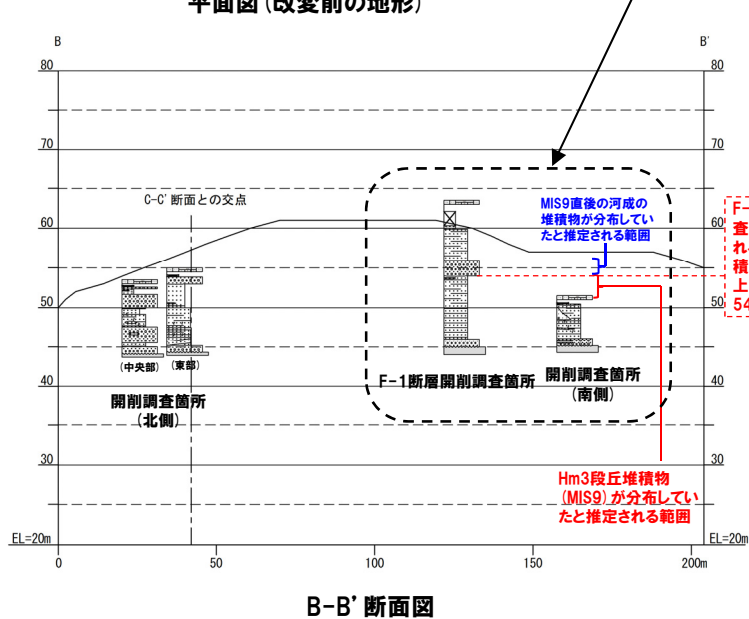
B-B'断面図

F-1断層開削調査箇所と開削調査箇所(南側)は、同一地形(Hm2段丘面とHm3段丘面間の緩斜面)上に位置する

積丹半島西岸におけるHm3段丘の基盤岩の上面標高(約39~46m)
 積丹半島西岸におけるHm3段丘堆積物の上面標高(約41~48m)

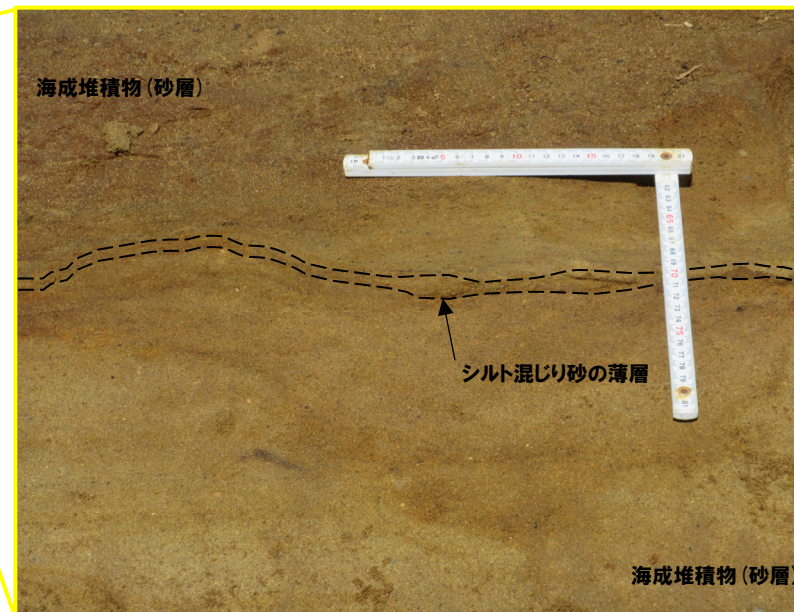
北側壁面 写真① (解釈線あり)

→ :シルト混じり砂の薄層
