# 4.2.2 開削調査箇所(南側)

## ③-7 南側壁面の背後法面 各種観察結果(薄片観察(1/8))

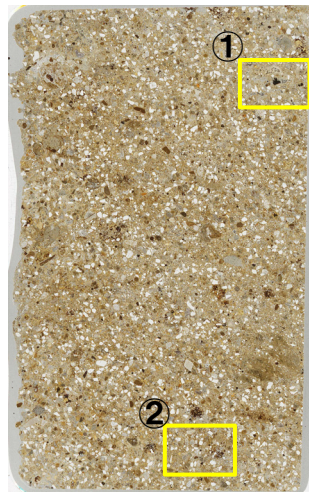
【SKB-2-2(海成堆積物と指交関係で堆積する斜面堆積物)】

- 鉱物粒子間を粘土鉱物が充填する。
- 旧海食崖を形成する基盤岩である火山礫凝灰岩由来と考えられる岩片が多く認められる。

鉱物粒子間を粘土鉱物が充填する

火山礫凝灰岩由来と考えられる岩片 <拡大写真①>

火山礫凝灰岩由来と考えられる岩片 <拡大写真②>

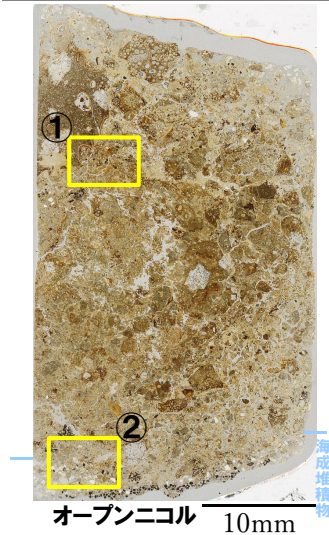
【SKB-3-1(海成堆積物と指交関係で堆積する斜面堆積物)】

○旧海食崖を形成する基盤岩である火山礫凝灰岩由来と考えられる比較的大きく、角ばった礫が多く認められる。

○最下部では海成堆積物が認められる。

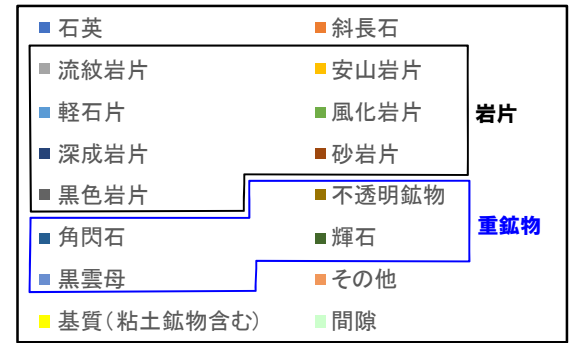
旧海食崖を形成する基盤岩由来と考えられる軽石片は、旧海食崖から離れるに従い、割合が減少する傾向が認められる。

割合が陸上堆積物及び海成堆積物と指交関係で堆積する斜面堆積物と同程度であるものの、粘土鉱物の充填は認められず、泥質物が多く認められる状況である(P201参照)。

- 陸上堆積物及び標高約49mに認められる海成堆積物と指交関係で堆積する斜面堆積物の主要構成粒子は同様である。
- 陸上堆積物及び海成堆積物と指交関係で堆積する斜面堆積物においては、旧海食崖を形成する基盤岩である火山礫凝灰岩由来と考えられる軽石片が認められる。
- 陸上堆積物及び標高約49mに認められる海成堆積物と指交関係で堆積する斜面堆積物に認められる基盤岩である火山礫凝灰岩由来と考えられる軽石片は、旧海食崖から離れるに従い、割合が減少する傾向が認められる。
- 海成堆積物には、軽石片は認められず、基質の状況も陸上堆積物及び海成堆積物と指交関係で堆積する斜面堆積物とは異なる。

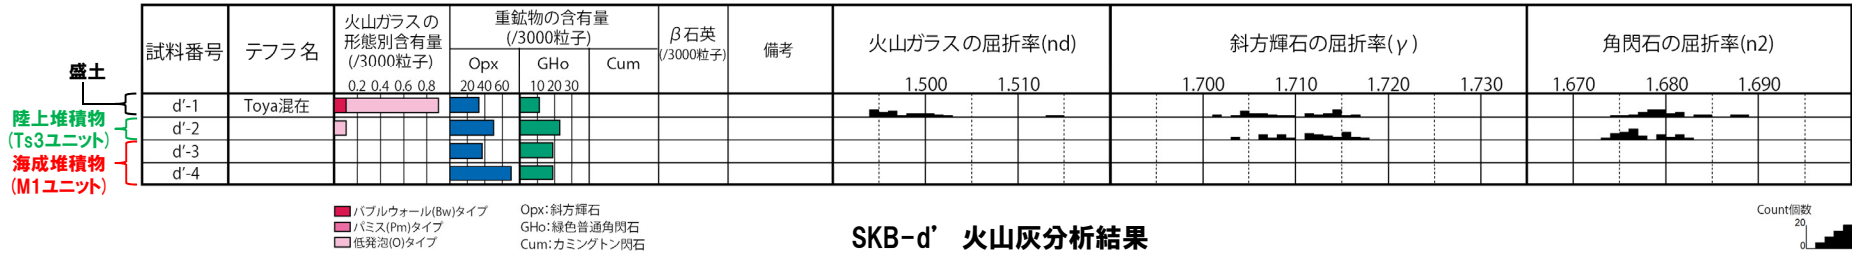
SKB-d' 火山灰分析結果

- 陸上堆積物及び海成堆積物と指交関係で堆積する斜面堆積物に僅かに認められる火山ガラスの形態は、いずれも低発泡タイプである。
- 陸上堆積物及び海成堆積物と指交関係で堆積する斜面堆積物中の重鉱物の屈折率の頻度分布は、概ね同様な傾向が認められる。
- 火山灰分析(火山ガラスの屈折率、火山ガラスの主元素組成等)の結果、盛土中には、洞爺火山灰が認められる。

- 陸上堆積物及び海成堆積物と指交関係で堆積する斜面堆積物に僅かに認められる火山ガラスの形態は、いずれも低発泡タイプであり、同様な特徴が認められる。
- また、南側壁面に認められる陸上堆積物の火山灰分析の結果、陸上堆積物には洞爺火山灰が認められないことを踏まえると、これに連続する南側壁面の背後法面に認められる陸上堆積物についても、洞爺火山灰は認められないものと判断される。
- 加えて、海成堆積物と指交関係で堆積する斜面堆積物についても、陸上堆積物との火山ガラスの形態の類似性及び陸上堆積物の下位に分布することを踏まえると、洞爺火山灰は認められないものと判断される。

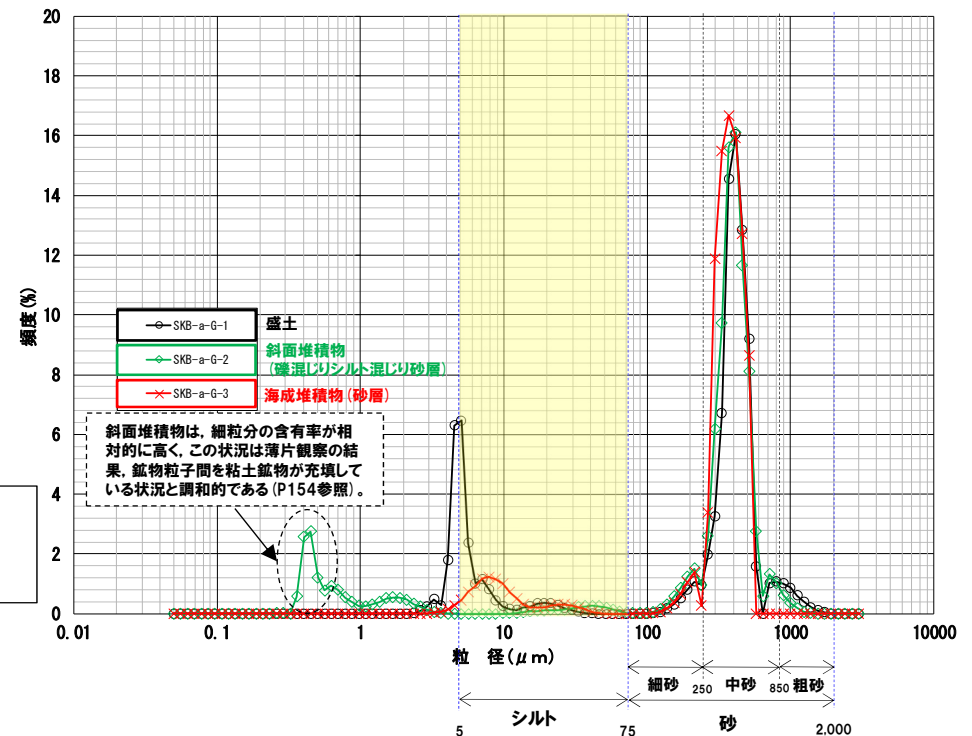
【粒度分析結果(レーザー回折法)】

- 海成堆積物は、盛土及び斜面堆積物と比較して、細粒分の含有率が低い。
- 斜面堆積物は、盛土と比較して、細粒分の含有率が低い。

○各種観察結果に基づき地層区分した海成堆積物(砂)及び斜面堆積物(礫混じりシルト混じり砂)については、粒度の観点からも異なる特徴が認められる。

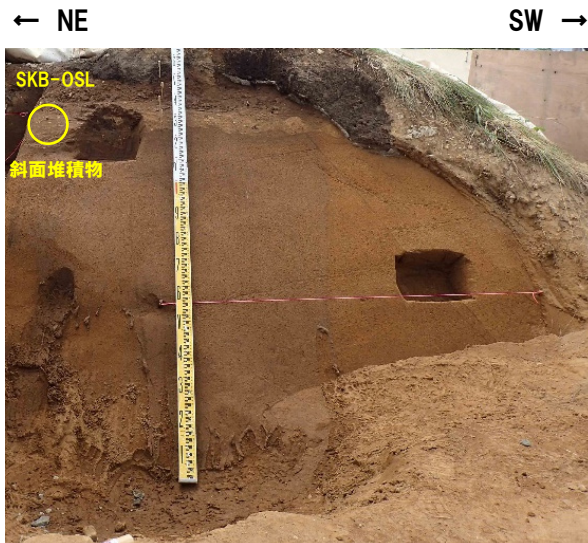
試料採取箇所

○当該試料より、OSL年代測定値「228±20ka」が得られた。

○OSL年代測定値「228±20ka」は、斜面堆積物中に洞爺火山灰が認められないことと調和的である。
