# 4.2.1 開削調査箇所(北側)

### ⑤北側壁面及び南側壁面に認められる地層の連続性、堆積順序及び堆積環境の検討(1/12)

## 4.2.2 開削調査箇所(南側)

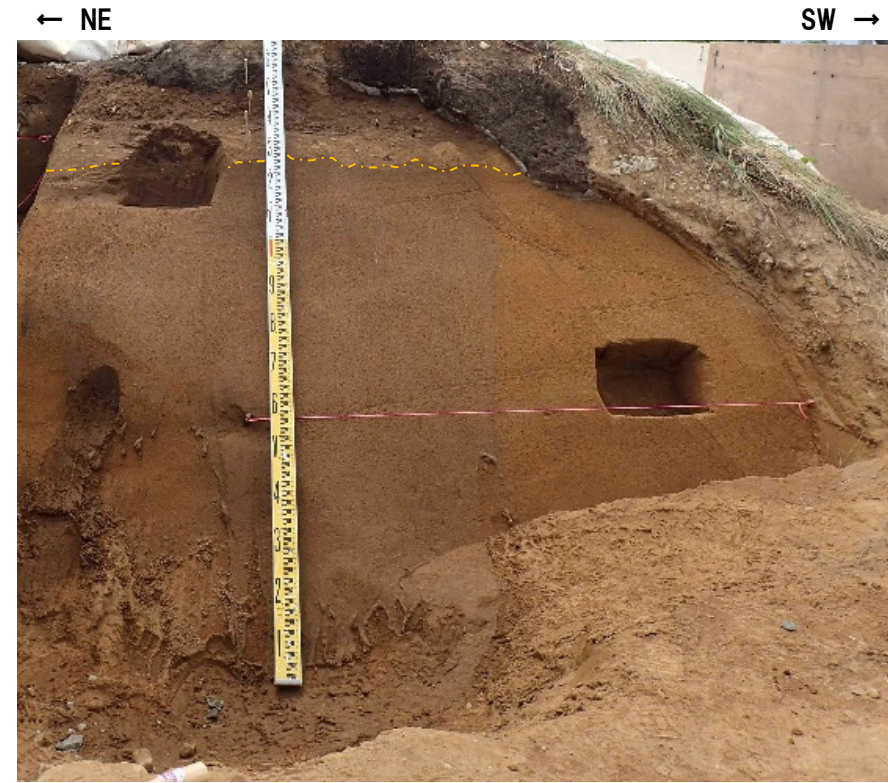
拡大写真(層相境界線あり)

--- : 陸上堆積物(礫混じりシルト混じり砂層)  
と海成堆積物(砂層)の境界

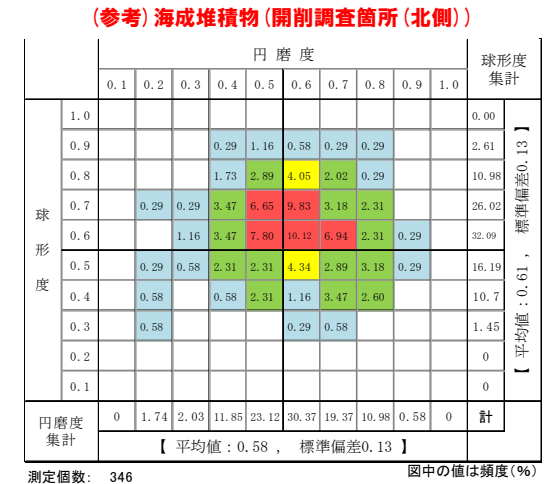
円磨度-球形度 頻度(%) (地層別)

○海成堆積物の球形度は0.3~0.9の範囲(平均値:0.60)であり、開削調査箇所(北側)における海成堆積物の球形度(0.3~0.9の範囲(平均値:0.61))と同様な値を示す。

○海成堆積物の円磨度は0.3~0.9の範囲(平均値:0.60)であり、開削調査箇所(北側)における海成堆積物の円磨度(0.2~0.9の範囲(平均値:0.58))※3と同様な値を示す。

※1 球形度は、採取した礫について、長径、中径及び短径を計測し、Krumbein (1941) の式より算出した。  
 ※2 円磨度は、Krumbein (1941) の円磨度印象図に照合させ、9段階(0.1~0.9)で評価した。  
 ※3 令和元年11月7日審査会合資料においては、「開削調査箇所(北側)における河成の堆積物の円磨度(0.2~0.8の範囲(平均値:0.58))」と記載していたが、対象とした堆積物は海成堆積物であること及び開削調査箇所(北側)における海成堆積物の「円磨度-球形度 頻度(%)」グラフに示すとおり、円磨度の範囲は0.2~0.9であることから、今回、誤記を訂正した。
